Asbestinventarisatetest

Schoolstraat 212, 9100 Sint-Niklaas

Attestnummer : 20231109-000291.000

Niet-asbestveilig

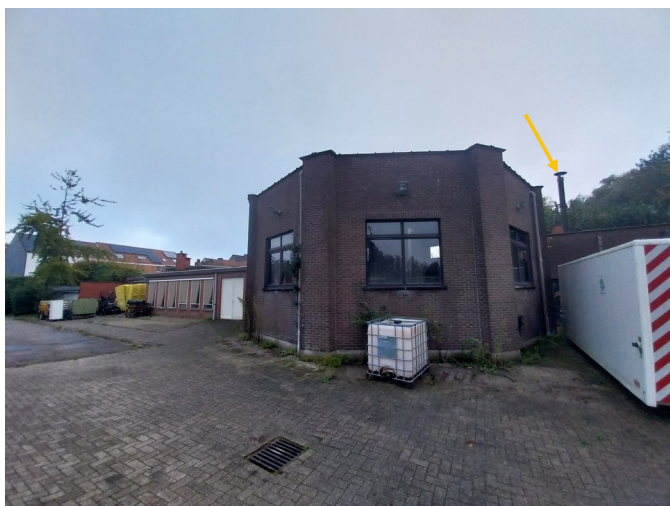
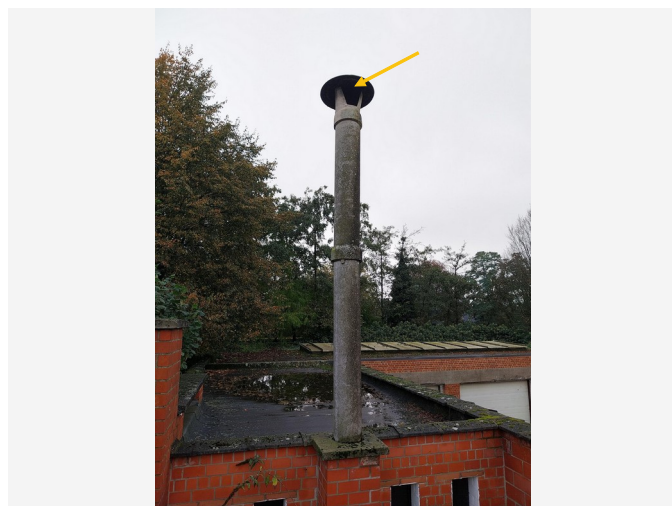
Eindbeoordeling materiaalrisico	Verhoogd materiaalrisico en/of verhoogde kans op vezelvrijgave
---------------------------------	--

Gebondenheid	Categorie 1: hechtgebonden in oorsprong
Asbestsoort (vezeltype)	Crocidoliet aanwezig
Asbestconcentratie	Laag (< 50%)
Afschermingsgraad van het gehele materiaal	Geheel of deels vrij aan de buitenlucht
Toestand van het materiaal	Matig beschadigd, matig verweerd

Beschrijving	schouwhoed plat dak
Omgeving	Buiten
Primaire drager	HVAC infrastructuur en uitrusting
Asbestmateriaal	Schouwhoed, ventilatiekap (anti-windval)
Bindmiddel van asbestmateriaal	Cement
Gebondenheid op basis van bindmiddel	Hecht
Hoeveelheid (gewicht - aantal)	• 5,00 kg - 1 stuk
Totaal gewicht	5,00 kg
Eenvoudig bereikbaar	Ja

Verwijderen

- Zorg voor een veilig beheer. Vermijd het beschadigen van het asbestmateriaal. Controleer de toestand jaarlijks op wijzigingen.
- Verwijder dit asbestmateriaal zo snel mogelijk. Volg de toestand goed op.

- Eenvoudige handelingen: mag via doe-het-zelf of door werknemer(s) met opleidingsattest eenvoudige handelingen
De schouwhoed in 1 stuk verwijderen zonder te breken of beschadigen. Zorg voor gepaste persoonlijke beschermingsmiddelen: minimaal FFP3 mondkapje en indien nodig Tyvec overall (minimaal Cat III type 5/6) en handschoenen.

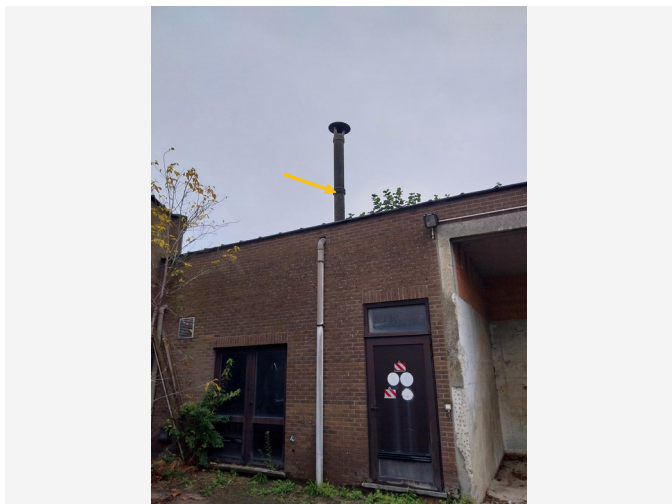
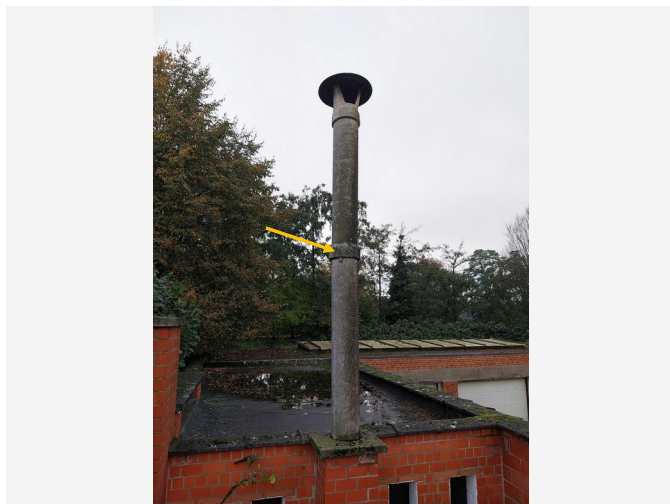
Eindbeoordeling materiaalrisico	Verhoogd materiaalrisico en/of verhoogde kans op vezelvrijgave
---------------------------------	--

Gebondenheid	Categorie 1: hechtgebonden in oorsprong
Asbestsoort (vezeltype)	Crocidoliet aanwezig
Asbestconcentratie	Laag (< 50%)
Afschermingsgraad van het gehele materiaal	Geheel of deels vrij aan de buitenlucht
Toestand van het materiaal	Matig beschadigd, matig verweerd

Beschrijving	schouw op plat dak
Omgeving	Buiten
Primaire drager	Plat dak
Asbestmateriaal	Rookgaskanaal
Bindmiddel van asbestmateriaal	Cement
Gebondenheid op basis van bindmiddel	Hecht
Hoeveelheid (lengte - omtrek - dikte - aantal)	• 1,00 m - 50,00 cm - 1,00 cm - 2 stuks
Totaal volume	0,01 m ³

Verwijderen

- Zorg voor een veilig beheer. Vermijd het beschadigen van het asbestmateriaal. Controleer de toestand jaarlijks op wijzigingen.
- Verwijder dit asbestmateriaal zo snel mogelijk. Volg de toestand goed op.

- Eenvoudige handelingen: mag via doe-het-zelf of door werknemer(s) met opleidingsattest eenvoudige handelingen
De buis in 1 stuk verwijderen zonder te breken of beschadigen. Het cementwerk errond voorzichtig loskappen zonder de buis zelf te beschadigen. Zorg voor gepaste persoonlijke beschermingsmiddelen: minimaal FFP3 mondkapje en indien nodig Tyvec overall (minimaal Cat III type 5/6) en handschoenen.

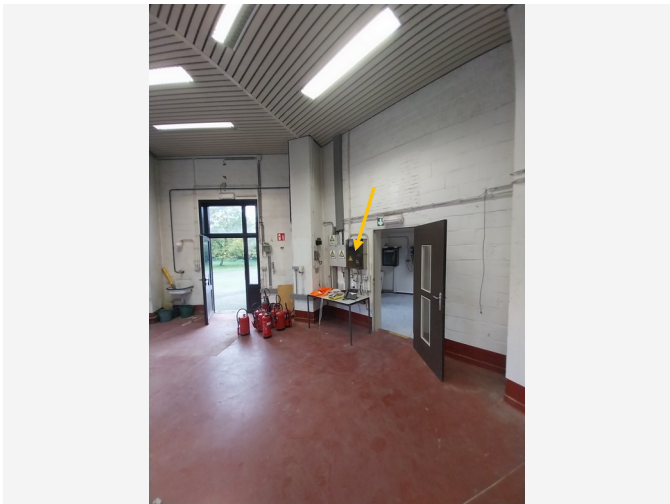
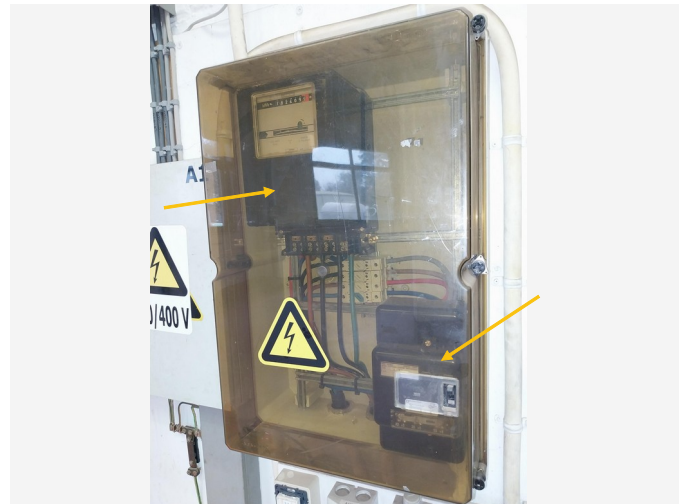
Eindbeoordeling materiaalrisico	Laag materiaalrisico en/of verlaagde kans op vezelvrijgave
---------------------------------	--

Gebondenheid	Categorie 1: hechtgebonden in oorsprong
Asbestsoort (vezeltype)	Crocidoliet aanwezig
Asbestconcentratie	Laag (< 50%)
Afschermingsgraad van het gehele materiaal	Geheel of deels (ook) vrij aan de binnenlucht
Toestand van het materiaal	Onbeschadigd, niet verweerd

Beschrijving	bakeliet zekeringskast
Omgeving	Binnen
Primaire drager	Binnenwand
Asbestmateriaal	Plaat, paneel, tablet - Type Bakeliet
Bindmiddel van asbestmateriaal	Kunststof of -hars
Gebondenheid op basis van bindmiddel	Hecht
Hoeveelheid (oppervlakte - dikte - aantal)	• 0,01 m ² - 1,00 cm - 3 stuks
Totaal volume	< 0,001 m ³
Eenvoudig bereikbaar	Ja
Bevestigingswijze	• Geschroefd

Identificatiemethode	Vaststelling zonder monstername
Destructieve handeling voor identificatie	Nee
Opmerking	Bakeliet kan asbesthoudend zijn en kan enkel uitgesloten worden via een negatieve analyse. Monstername is echter niet mogelijk binnen het kader van het niet-destructief onderzoek.

Zorgvuldig beheren

- Zorg voor een veilig beheer. Vermijd het beschadigen van het asbestmateriaal. Controleer de toestand jaarlijks op wijzigingen.

- Eenvoudige handelingen: mag via doe-het-zelf of door werknemer(s) met opleidingsattest eenvoudige handelingen
De bakeliet toepassingen afvoeren naar het recyclagepark. Verpak ze in stevige verpakking (> 100 µm dikte) en sluit deze volledig af met plakband. Zorg dat de verpakking niet scheurt tijdens het in-en uitladen. Zorg voor gepaste persoonlijke beschermingsmiddelen: minimaal FFP3 mondkapje en indien nodig Tyvec overall (minimaal Cat III type 5/6) en handschoenen.

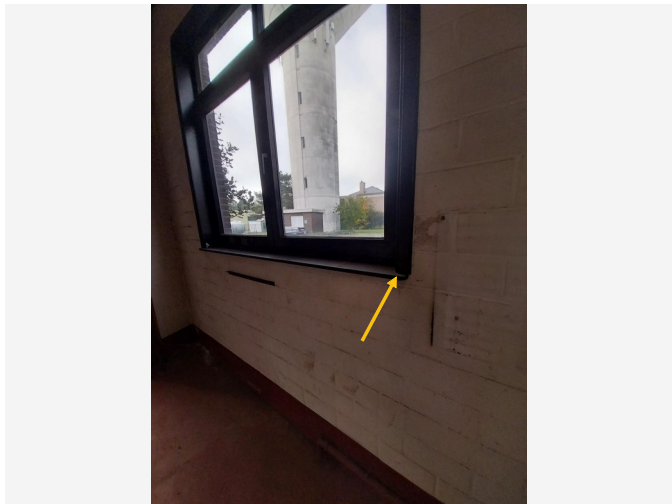
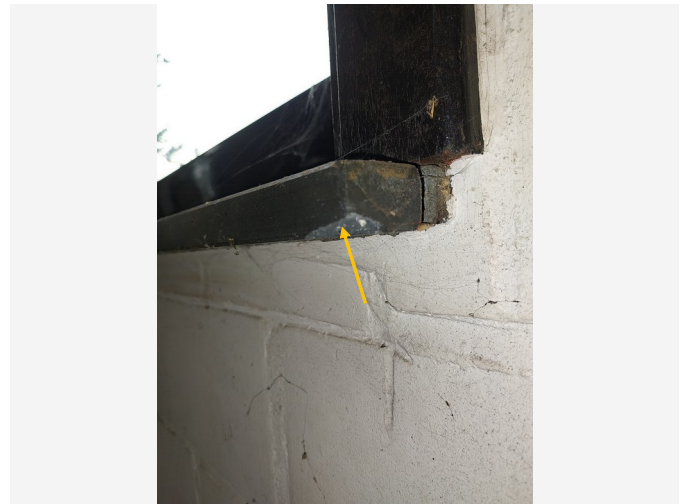
Eindbeoordeling materiaalrisico	Zeer laag materiaalrisico en/of zeer lage kans op vezelvrijgave
---------------------------------	---

Gebondenheid	Categorie 1: hechtgebonden in oorsprong
Asbestsoort (vezeltype)	Alleen chrysotiel
Asbestconcentratie	Laag (< 50%)
Afschermingsgraad van het gehele materiaal	Geheel of deels (ook) vrij aan de binnenlucht
Toestand van het materiaal	Onbeschadigd, niet verweerd

#	Type	Referentie	Resultaat
4.1	Puntmonster	A2 massal	Chrysotiel

Beschrijving	massal vensterbanken en plinten gelijkvloers 0
Omgeving	Binnen
Primaire drager	Wandopening verticaal (raam, deur, ...)
Asbestmateriaal	Plaat, paneel, tablet - Type Massal
Bindmiddel van asbestmateriaal	Cement
Gebondenheid op basis van bindmiddel	Hecht

Zorgvuldig beheren

- Zorg voor een veilig beheer. Vermijd het beschadigen van het asbestmateriaal. Controleer de toestand jaarlijks op wijzigingen.

- Eenvoudige handelingen: mag via doe-het-zelf of door werknemer(s) met opleidingsattest eenvoudige handelingen
De massal toepassing verwijderen zonder te breken, slijpen, zagen, beitelen. Rondom liggende materiaal eerst verwijderen/loskappen zodat de dorpels en vensterbanken onaangetast verwijderd kunnen worden. Zorg voor gepaste persoonlijke beschermingsmiddelen: minimaal FFP3 mondkap en indien nodig Tyvec overall (minimaal Cat III type 5/6) en handschoenen.

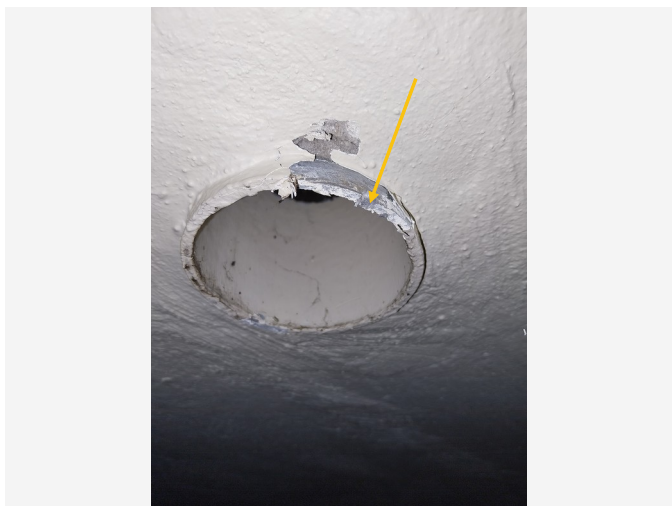
Deze doorvoerbuis bestaat uit metaal en is niet asbestverdacht.

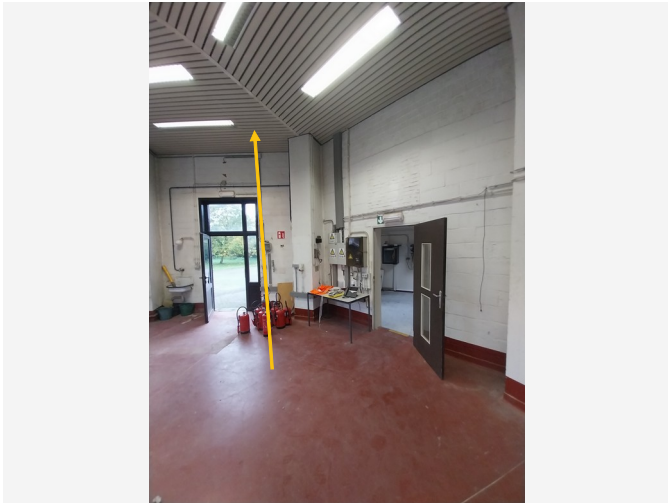
Nergens werd muurpleister vastgesteld. De plafonds bestaan overal uit (wit geschilderde) beton.

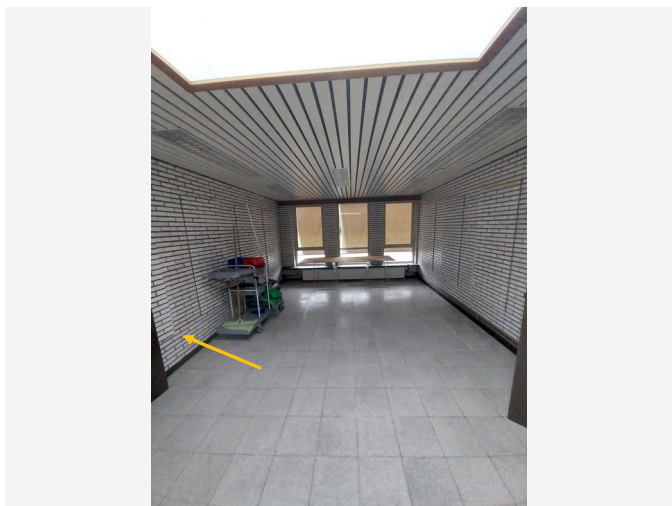
Nergens werd muurpleister vastgesteld. De muren bestaan overal uit (wit geschilderde) bakstenen of beton.

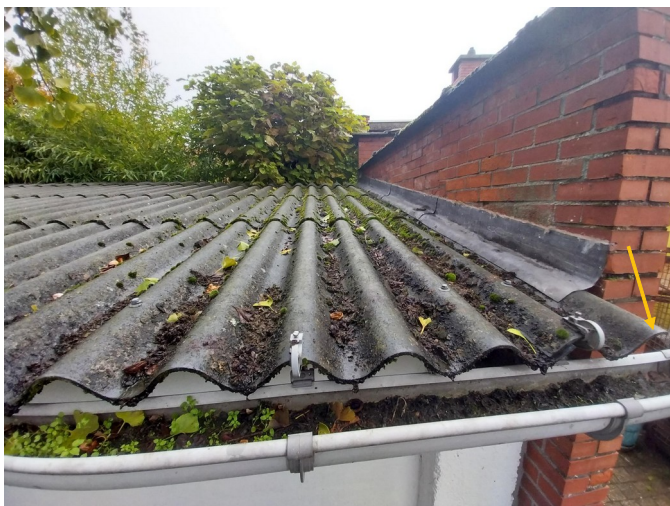
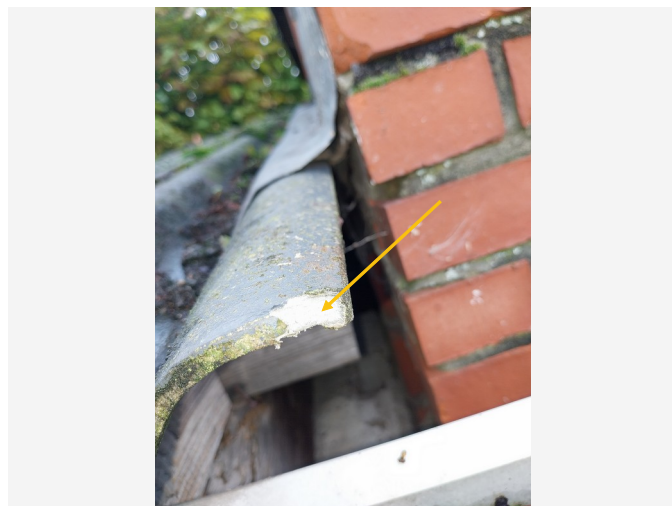
Fiche 9: golfplaat schuin dak garage

Geen asbest

#	Type	Referentie	Resultaat
9.1	Puntmonster	A4 golfplaat	Geen asbest

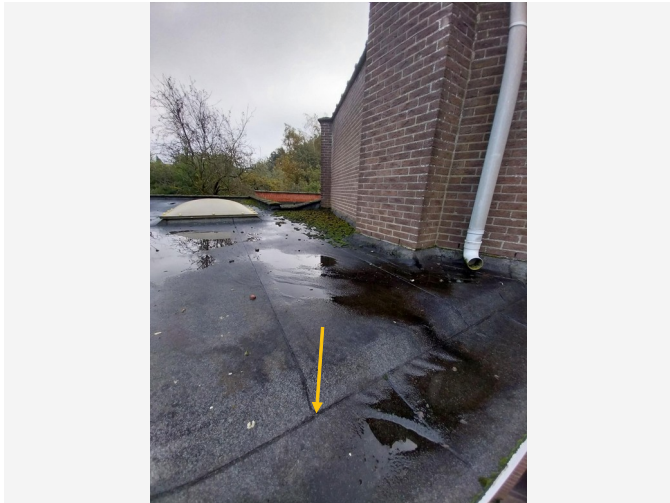
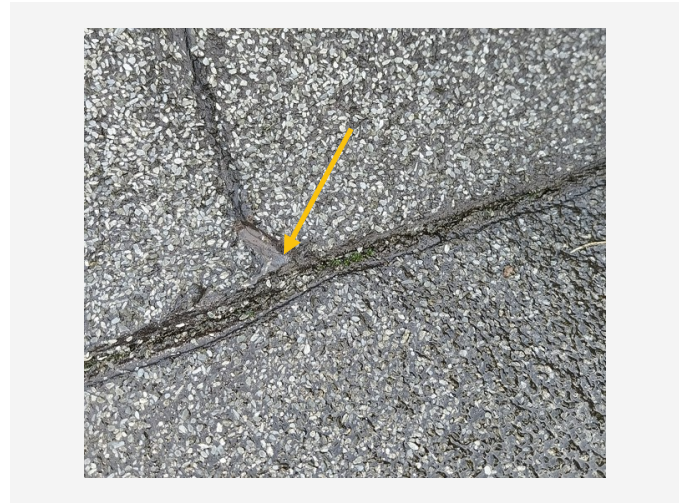
Fiche 10: roofing plat dak

Geen asbest

#	Type	Referentie	Resultaat
10.1	Puntmonster	A3 roofing	Geen asbest

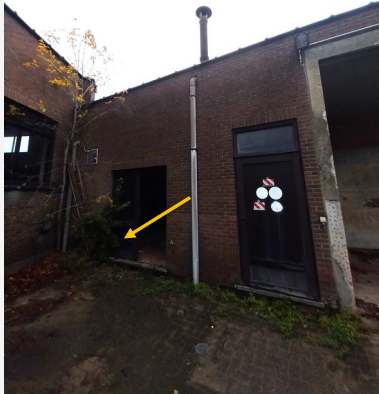
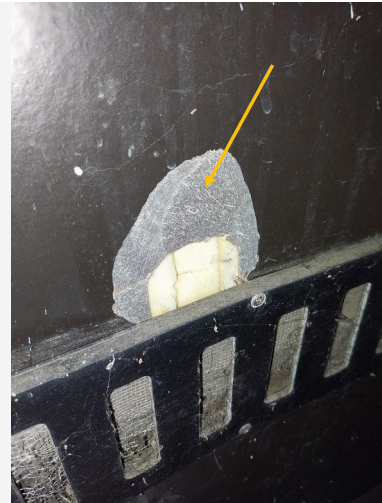
Geen asbest

#	Type	Referentie	Resultaat
11.1	Puntmonster	A1 glasal	Geen asbest
