Asbestinventarisatetest

Sint-Truidensesteenweg 1B, 3440 Zoutleeuw

Attestnummer : 20230523-000323.000

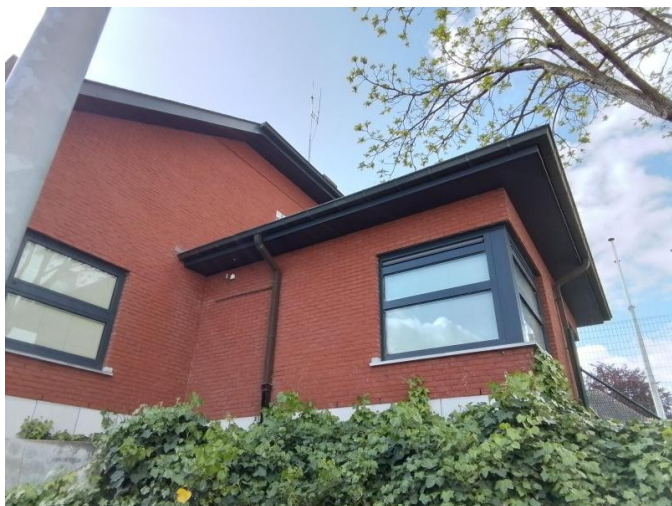
Zwarte dakrand panelen

Identificatiemethode	Vaststelling & expertise (niet-asbestverdacht)
----------------------	--

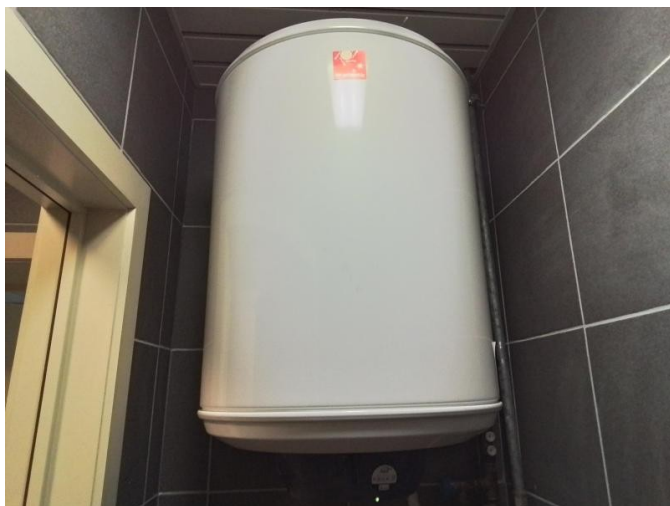
Boiler van het merk Atlantic

Identificatiemethode	Vaststelling & expertise (niet-asbestverdacht)
----------------------	--

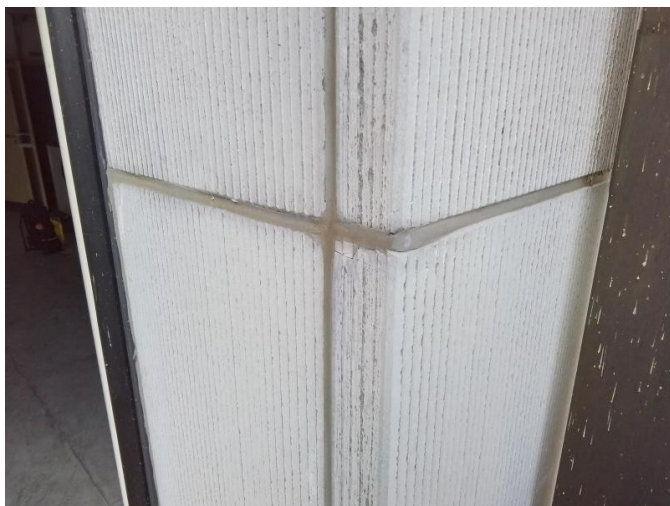
Dichtingsvoeg tussen gevelstenen

Identificatiemethode	Vaststelling & expertise (niet-asbestverdacht)
----------------------	--

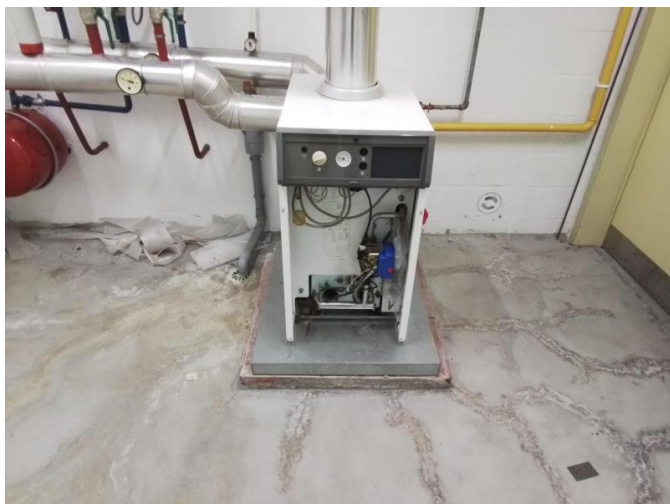
Cv-ketel van het merk Elco Klöckner bouwjaar 1999

Identificatiemethode	Vaststelling & expertise (niet-asbestverdacht)
----------------------	--

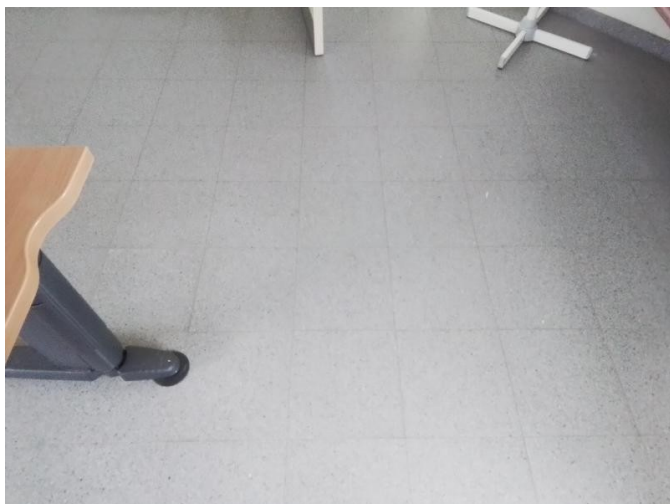
Bereft alle vloertegels

Identificatiemethode	Vaststelling & expertise (niet-asbestverdacht)
----------------------	--

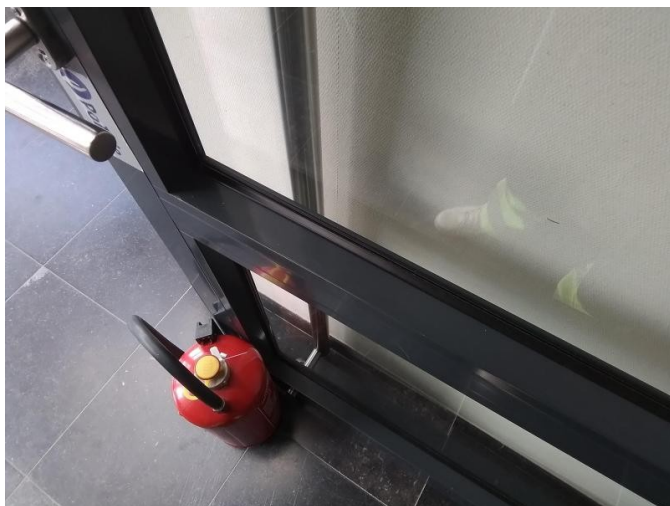
Afdichting tussen het glas en het schrijnwerk

Identificatiemethode	Vaststelling & expertise (niet-asbestverdacht)
----------------------	--

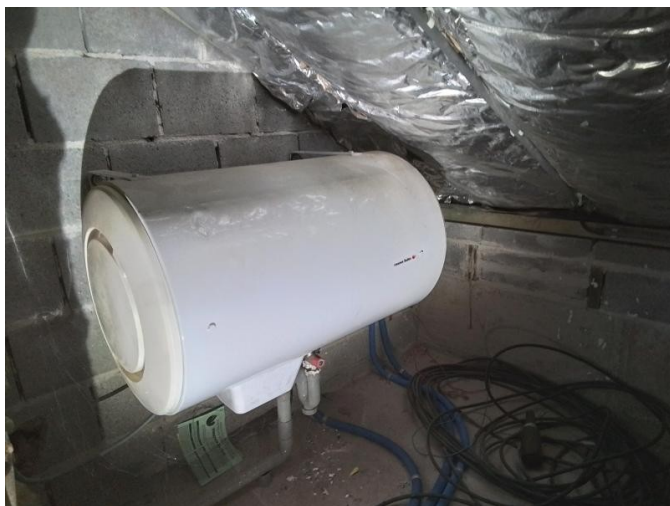
Boiler die zich op zolder bevindt

Identificatiemethode	Vaststelling & expertise (niet-asbestverdacht)
----------------------	--

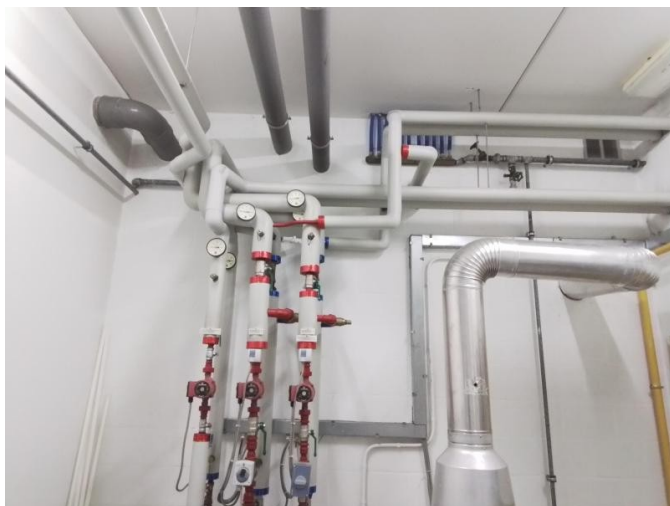
Isolatie bestaande uit mousse

Identificatiemethode	Vaststelling & expertise (niet-asbestverdacht)
----------------------	--

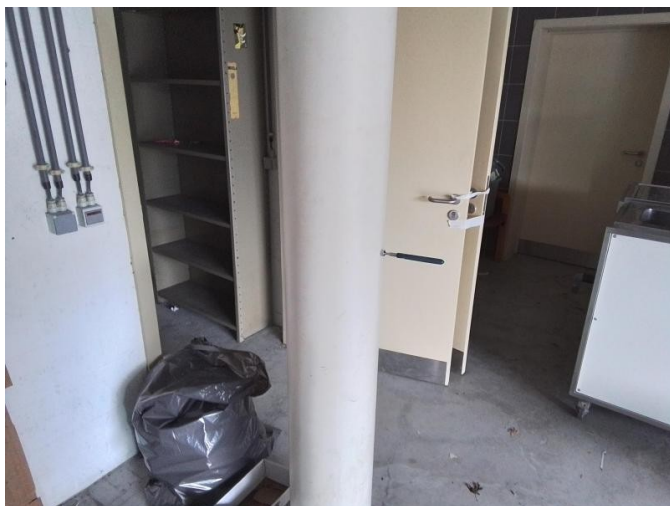
Bekisting bestaande uit ijzeren buis

Identificatiemethode	Vaststelling & expertise (niet-asbestverdacht)
----------------------	--

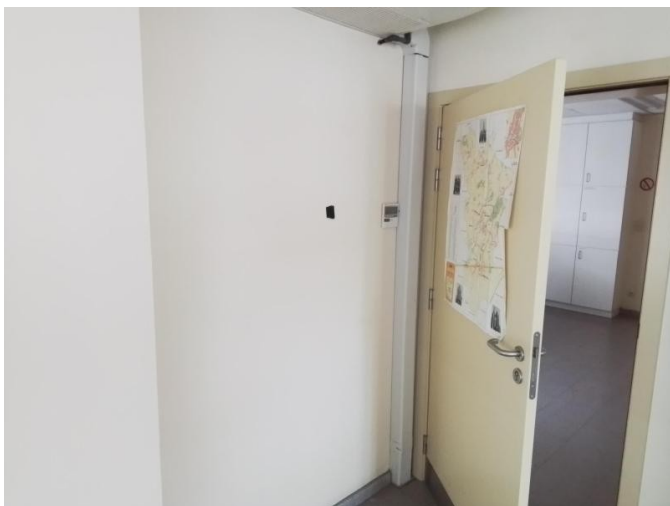
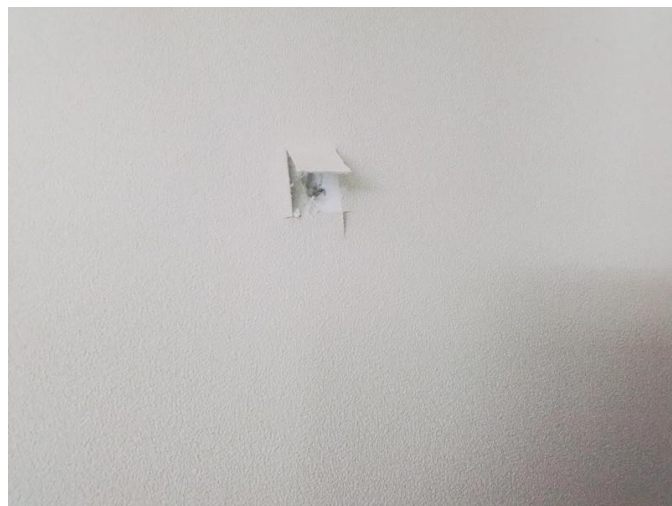
Geen asbest

#	Type	Referentie	Resultaat
10.1	Mengmonster	2303411-006	Geen asbest

Beschrijving	Muurbepoistering gelijkvloers
Omgeving	Binnen
Primaire drager	Binnenwand
Bindmiddel van materiaal	Gips - kalk

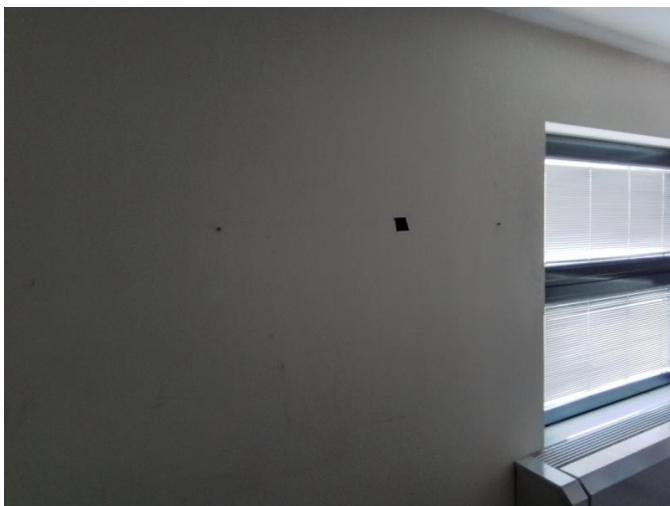
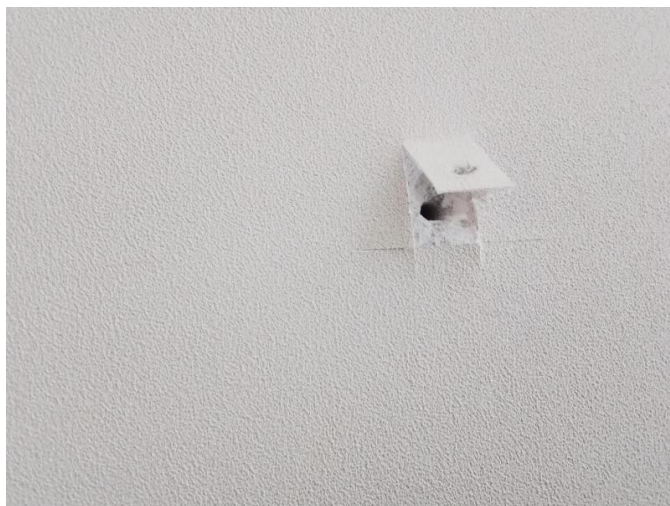
Geen asbest

#	Type	Referentie	Resultaat
11.1	Mengmonster	2303411-004	Geen asbest

Beschrijving	Pleisterwerk muren 1e verdieping
Omgeving	Binnen
Primaire drager	Binnenwand
Bindmiddel van materiaal	Gips - kalk

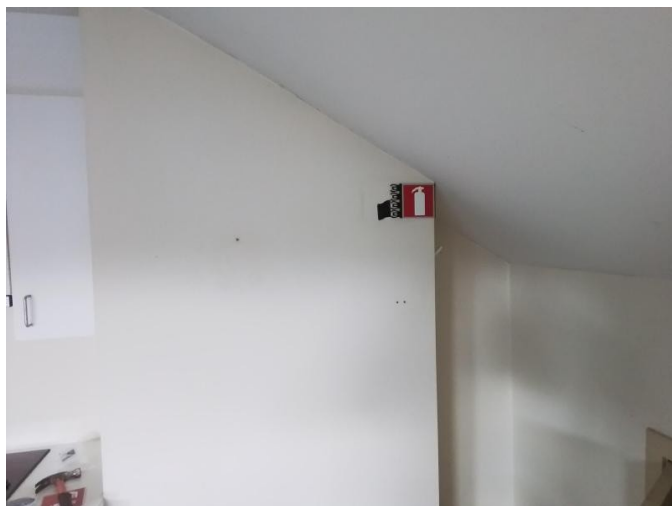
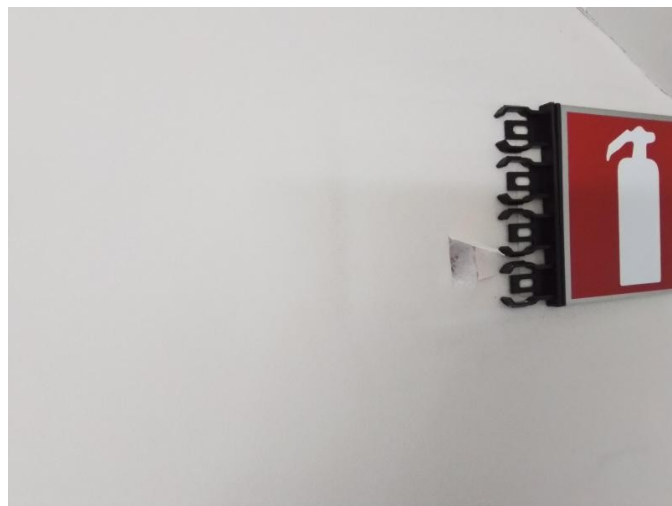
Geen asbest

#	Type	Referentie	Resultaat
12.1	Mengmonster	2303411-002	Geen asbest

Beschrijving	Pleisterwerk muren 2e verdieping
Omgeving	Binnen
Primaire drager	Binnenwand
Bindmiddel van materiaal	Gips - kalk

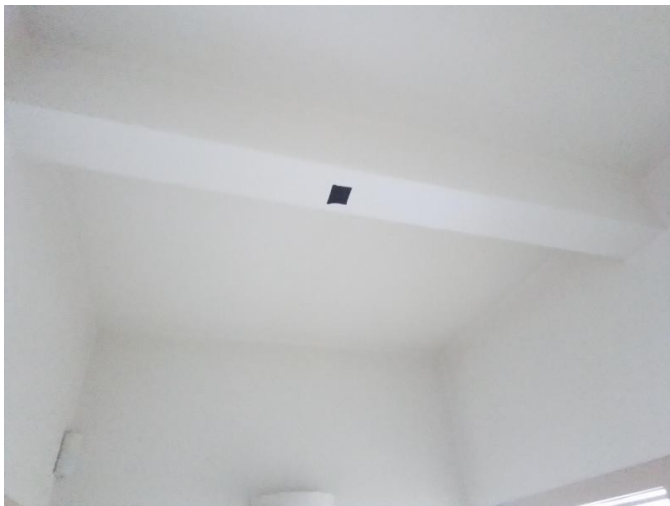
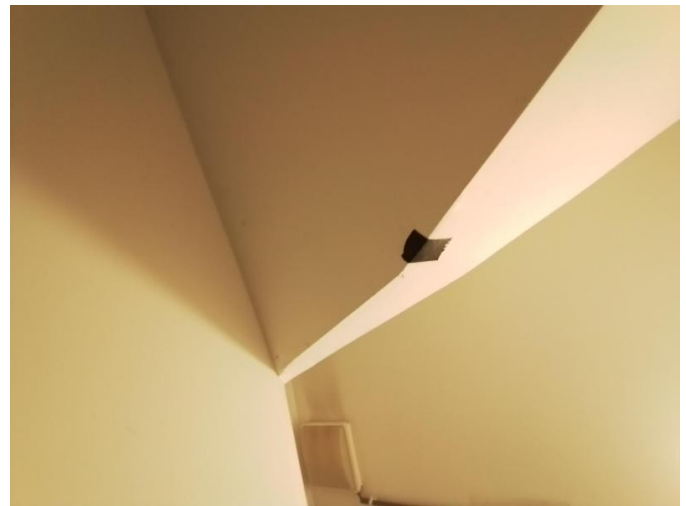
Geen asbest

#	Type	Referentie	Resultaat
13.1	Mengmonster	2303411-007	Geen asbest

Beschrijving	Plafondpleister gelijkvloers
Omgeving	Binnen
Primaire drager	Plafond
Bindmiddel van materiaal	Gips - kalk

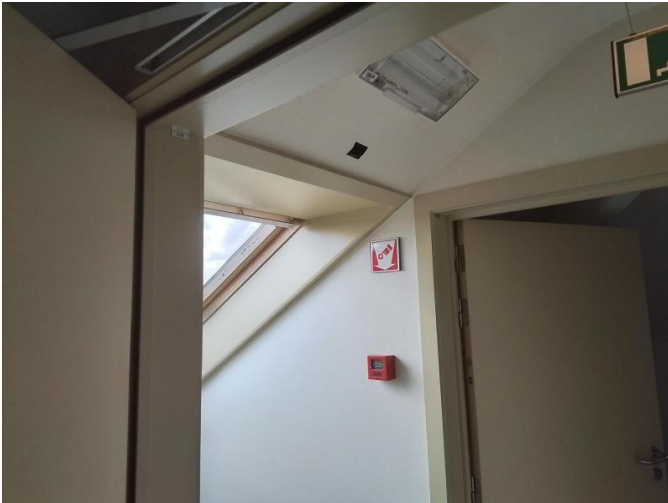
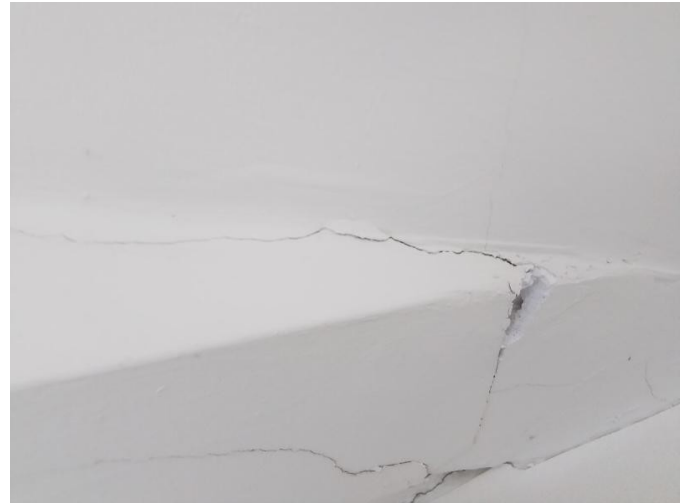
Geen asbest

#	Type	Referentie	Resultaat
14.1	Mengmonster	2303411-003	Geen asbest

Beschrijving	Pleisterwerk plafond 2e verdieping
Omgeving	Binnen
Primaire drager	Plafond
Bindmiddel van materiaal	Gips - kalk

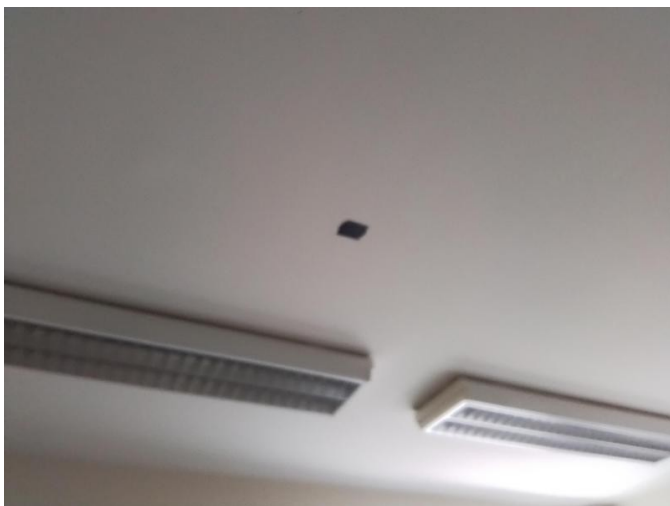
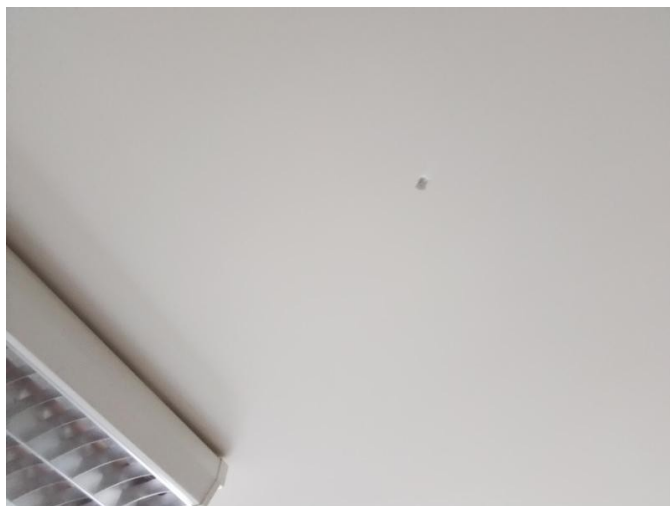
Geen asbest

#	Type	Referentie	Resultaat
15.1	Mengmonster	2303411-005	Geen asbest

Beschrijving	Plafondpleister 1ste verdieping
Omgeving	Binnen
Primaire drager	Plafond
Bindmiddel van materiaal	Gips - kalk

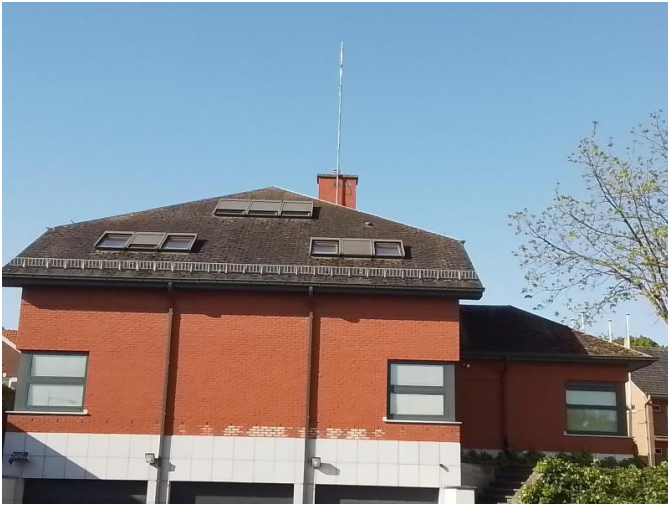
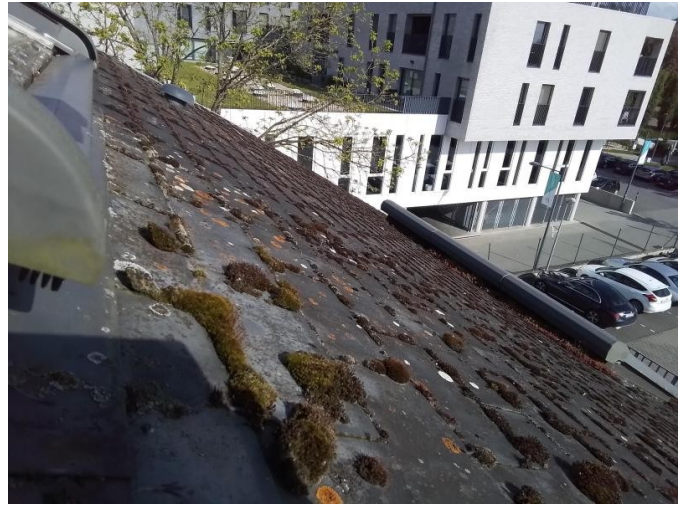
Fiche 16: Dakleien

Geen asbest

#	Type	Referentie	Resultaat
16.1	Puntmonster	2303411-001	Geen asbest

Beschrijving	Dakleien
Omgeving	Buiten
Primaire drager	Schuin dak
Bindmiddel van materiaal	Cement
