Asbestinventarisatetest

Diederik Geerbodelaan 47, 8940 Wervik

Attestnummer : 20240312-000034.000

Uitgegeven op : 12.03.2024

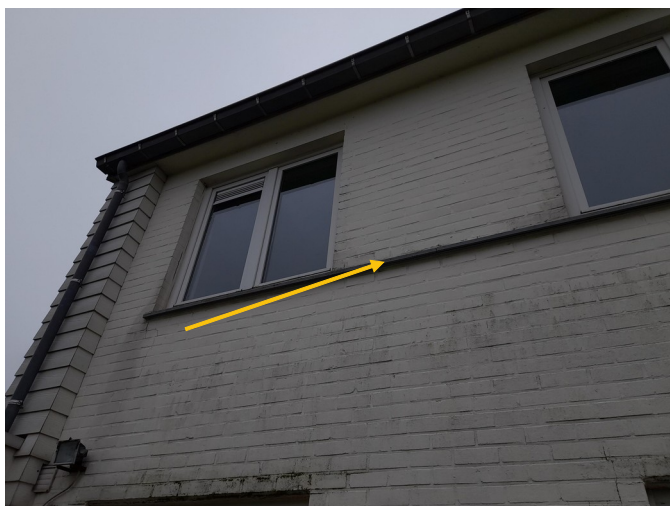
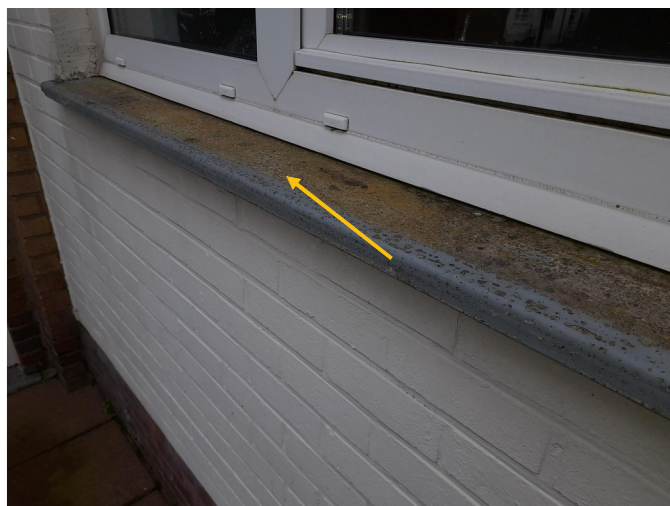
Het asbestmateriaal valt onder de mijlpaal van 2040.

Eindbeoordeling materiaalrisico	Laag materiaalrisico en/of verlaagde kans op vezelvrijgave
---------------------------------	------------------------------------------------------------

Gebondenheid	Categorie 1: hechtgebonden in oorsprong
Asbestsoort (vezeltype)	Crocidoliet aanwezig
Asbestconcentratie	Laag (< 50%)
Afschermingsgraad van het gehele materiaal	Geheel of deels vrij aan de buitenlucht
Toestand van het materiaal	Onbeschadigd, niet verweerd

Beschrijving	Vensterbanken aan gevel
Omgeving	Buiten
Primaire drager	Wand buitenschil
Asbestmateriaal	Plaat, paneel, tablet - Generiek
Bindmiddel van asbestmateriaal	Cement
Gebondenheid op basis van bindmiddel	Hecht
Hoeveelheid (oppervlakte - dikte - aantal)	• 4,50 m ² - 2,00 cm - 1 stuk
Totaal volume	0,09 m ³
Eenvoudig bereikbaar	Ja
Bevestigingswijze	• Verlijmd, ingegoten, versmeerd
Identificatiemethode	Vaststelling zonder monsternamen

Destructieve handeling voor identificatie	Nee
Opmerking	De toepassing betreft de vensterbanken aan de gevel van de woning.

- Zorg voor een veilig beheer. Vermijd het beschadigen van het asbestmateriaal. Controleer de toestand jaarlijks op wijzigingen.

- Eenvoudige handelingen: mag via doe-het-zelf of door werknemer(s) met opleidingsattest eenvoudige handelingen
Bron fixeren en zonder te beschadigen/breken wegnemen.

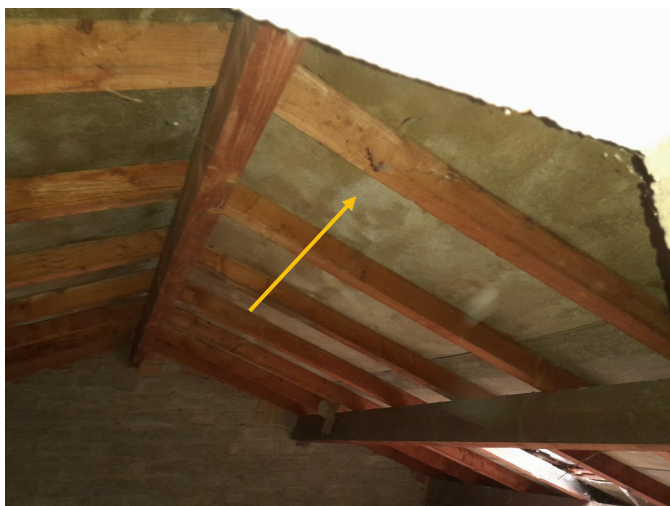
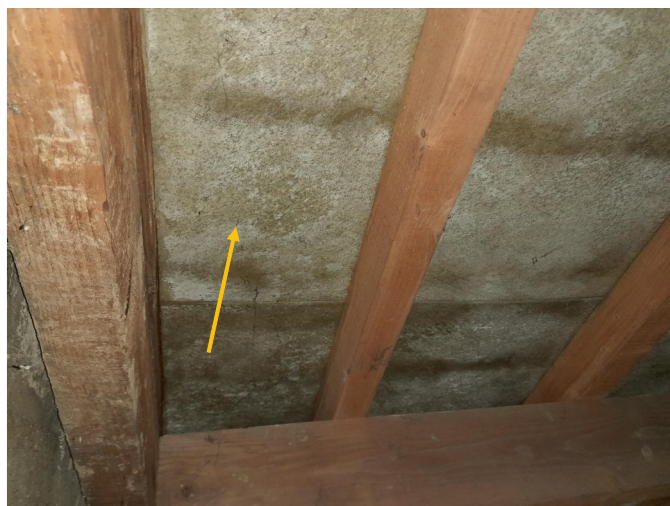
Eindbeoordeling materiaalrisico	Laag materiaalrisico en/of verlaagde kans op vezelvrijgave
---------------------------------	------------------------------------------------------------

Gebondenheid	Categorie 1: hechtgebonden in oorsprong
Asbestsoort (vezeltype)	Crocidoliet aanwezig
Asbestconcentratie	Laag (< 50%)
Afschermingsgraad van het gehele materiaal	Geheel of deels (ook) vrij aan de binnenlucht
Toestand van het materiaal	Onbeschadigd, niet verweerd

#	Type	Referentie	Resultaat
2.1	Puntmonster	1699274-8144072	Crocidoliet, Chrysotiel

Beschrijving	Onderdak type menuiserite
Omgeving	Binnen
Primaire drager	Schuin dak
Asbestmateriaal	Plaat, paneel, tablet - Type Menuiserite
Bindmiddel van asbestmateriaal	Cement
Gebondenheid op basis van bindmiddel	Hecht
Hoeveelheid (oppervlakte - dikte - aantal)	• 85,00 m ² - 0,50 cm - 1 stuk
Totaal volume	0,425 m ³

Eenvoudig bereikbaar	Nee <ul style="list-style-type: none">• Verwijdering tast de bouwkundige integriteit aan.
Bevestigingswijze	<ul style="list-style-type: none">• Genageld, geniet
Identificatiemethode	Vaststelling met monstername
Destructieve handeling voor identificatie	Ja
Opmerking	De toepassing betreft de onderdakplaten zichtbaar via de zolderopening.

- Zorg voor een veilig beheer. Vermijd het beschadigen van het asbestmateriaal. Controleer de toestand jaarlijks op wijzigingen.

- Eenvoudige handelingen: mag via doe-het-zelf of door werknemer(s) met opleidingsattest eenvoudige handelingen
Bron fixeren en zonder te beschadigen/breken wegnemen.

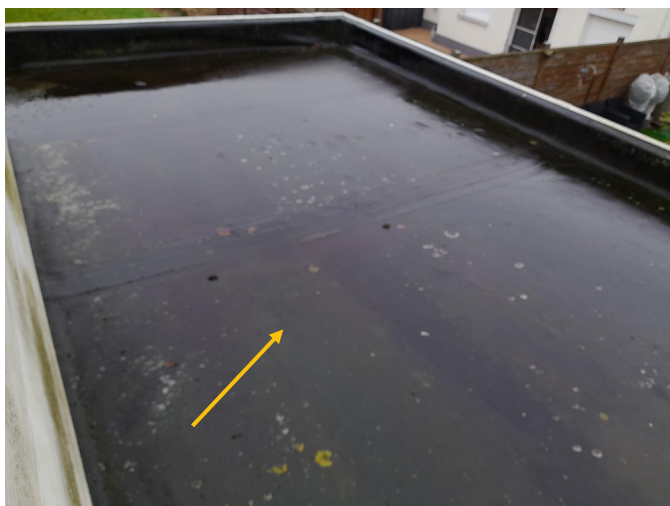
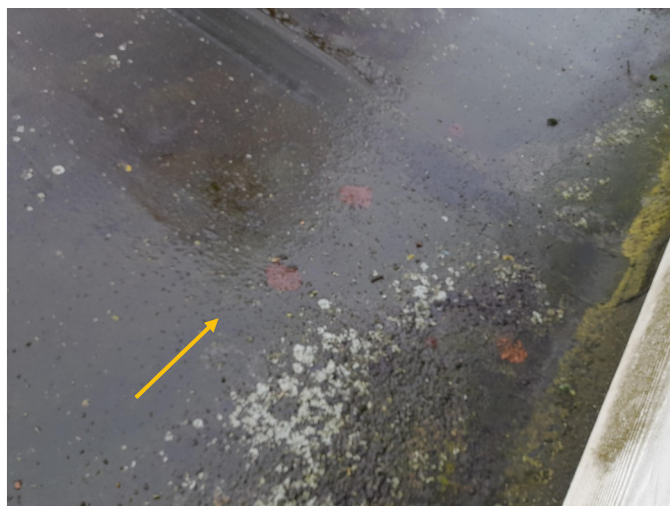
Eindbeoordeling materiaalrisico	Laag materiaalrisico en/of verlaagde kans op vezelvrijgave
---------------------------------	------------------------------------------------------------

Gebondenheid	Categorie 1: hechtgebonden in oorsprong
Asbestsoort (vezeltype)	Alleen chrysotiel
Asbestconcentratie	Laag (< 50%)
Afschermingsgraad van het gehele materiaal	Geheel of deels vrij aan de buitenlucht
Toestand van het materiaal	Licht beschadigd, licht verweerd. Intact materiaal type Pical – asbestboard of categorie III 'gebondenheid'

Beschrijving	Roofing, garage
Omgeving	Buiten
Primaire drager	Plat dak
Asbestmateriaal	Dak- en gevelbekleding - Roofing
Bindmiddel van asbestmateriaal	Bitumen (roofing, teer, asfalt)
Gebondenheid op basis van bindmiddel	Hecht
Hoeveelheid (oppervlakte - aantal)	• 25,00 m ² - 1 stuk
Totale oppervlakte	25,00 m ²
Eenvoudig bereikbaar	Ja
Bevestigingswijze	• Verlijmd, ingegoten, versmeerd

Identificatiemethode	Vaststelling zonder monstername Motivatie: Groot risico op structurele gevolgschade (lekschade, werking installatie,...)
Destructieve handeling voor identificatie	Nee
Opmerking	De toepassing betreft de roofing op het dak van de garage. Staalname werd niet uitgevoerd wegens het groot risico op gevolgschade door lekkage. Bij werken is het aan te raden staalname uit te voeren om de asbesthoudendheid na te gaan.

- Zorg voor een veilig beheer. Vermijd het beschadigen van het asbestmateriaal. Controleer de toestand jaarlijks op wijzigingen.
- Voer bijkomende staalname(s) uit.

- Eenvoudige handelingen: mag via doe-het-zelf of door werknemer(s) met opleidingsattest eenvoudige handelingen
Bron fixeren en zonder te beschadigen/breken wegnemen.

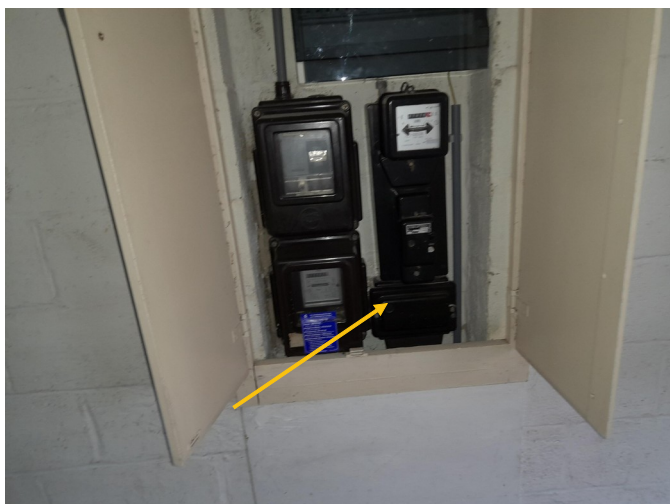
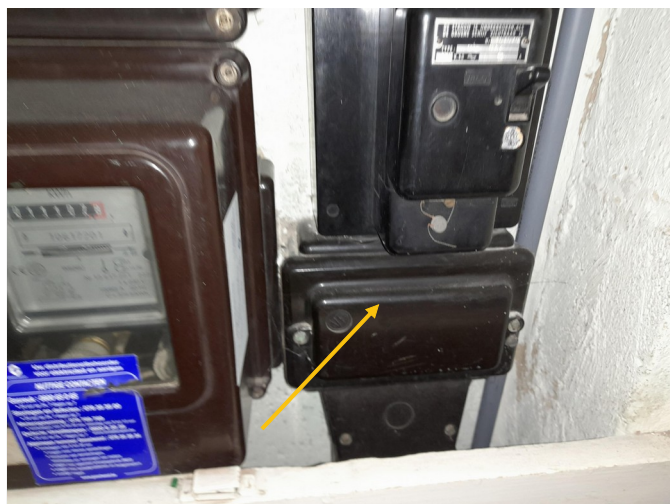
Eindbeoordeling materiaalrisico	Zeer laag materiaalrisico en/of zeer lage kans op vezelvrijgave
---------------------------------	-----------------------------------------------------------------

Gebondenheid	Categorie 1: hechtgebonden in oorsprong
Asbestsoort (vezeltype)	Alleen chrysotiel
Asbestconcentratie	Laag (< 50%)
Afschermingsgraad van het gehele materiaal	Geheel of deels (ook) vrij aan de binnenlucht
Toestand van het materiaal	Onbeschadigd, niet verweerd

Beschrijving	Bakeliet
Omgeving	Binnen
Primaire drager	Communicatie en elektrische infrastructuur en uitrusting
Asbestmateriaal	Plaat, paneel, tablet - Type Bakeliet
Bindmiddel van asbestmateriaal	Kunststof of -hars
Gebondenheid op basis van bindmiddel	Hecht
Hoeveelheid (oppervlakte - dikte - aantal)	• 1,00 m ² - 0,50 cm - 1 stuk
Totaal volume	0,005 m ³
Eenvoudig bereikbaar	Ja
Bevestigingswijze	• Geschroefd
Identificatiemethode	Vaststelling zonder monsternamen

Destructieve handeling voor identificatie	Nee
Opmerking	Bakeliet is een soort kunststof waar een vulstof aan toegevoegd is. Mogelijks kan deze vulstof asbest zijn. Gezien het bemonsteren vaak niet kan gebeuren, gezien de hardheid van het materiaal en het vaak nog in dienst zijn van de elektriciteit wordt dit aanzien als asbestverdacht. De hoeveelheid is indicatief aangegeven.

- Zorg voor een veilig beheer. Vermijd het beschadigen van het asbestmateriaal. Controleer de toestand jaarlijks op wijzigingen.
- Voer bijkomende staalname(s) uit.

- Eenvoudige handelingen: mag via doe-het-zelf of door werknemer(s) met opleidingsattest eenvoudige handelingen
Bron fixeren en zonder te beschadigen/breken wegnemen.

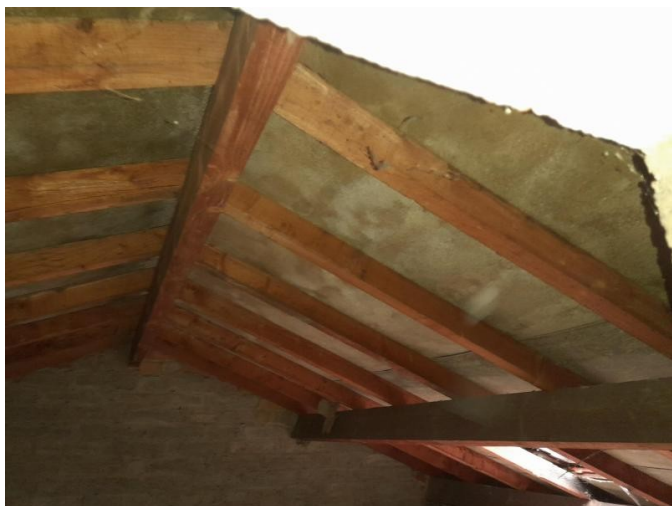
Situeringfoto

Tijdelijke beperking

Reden: Het onderzoek kan niet uitgevoerd worden binnen de bepalingen van de Welzijnswet

Uitleg van de asbestdeskundige: De hoogte van de zolder is kleiner dan 1,5 meter. De zolder werd visueel nagekeken via het zolderluik, maar werd niet betreden.

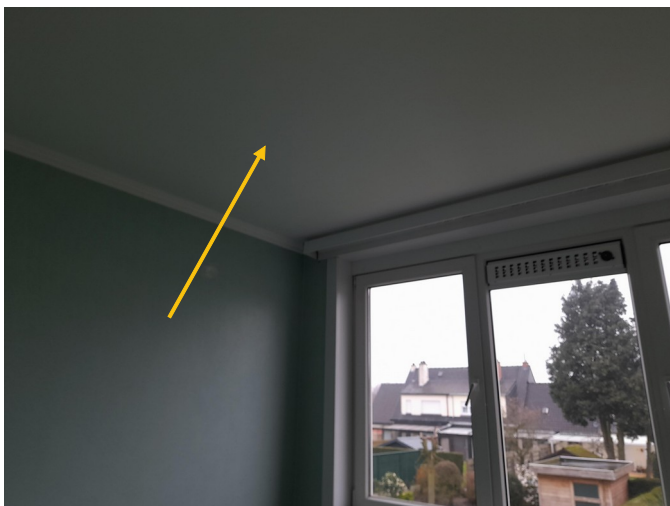
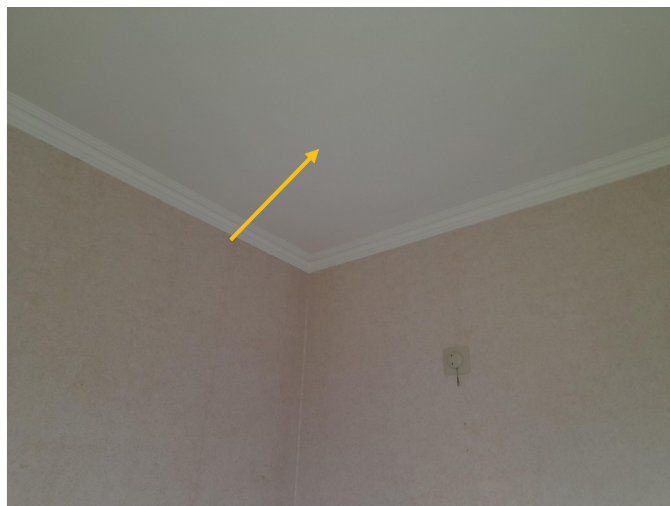
Fiche 6: Pleisterwerk plafond

Geen asbest

#	Type	Referentie	Resultaat
6.1	Mengmonster	1699274-8144074	Geen asbest

Beschrijving	Pleisterwerk plafond
Omgeving	Binnen
Primaire drager	Plafond

Bindmiddel van materiaal	Gips - kalk
Gebondenheid op basis van bindmiddel	Niet-hechtgebonden
Hoeveelheid (oppervlakte - dikte - aantal)	• 120,00 m ² - 1,00 cm - 1 stuk
Totaal volume	1,20 m ³
Identificatiemethode	Vaststelling met monstername
Destructieve handeling voor identificatie	Nee
Opmerking	De toepassing betreft het pleisterwerk van de plafonds. Er werd een mengstaal genomen op 3 locaties in de woning.

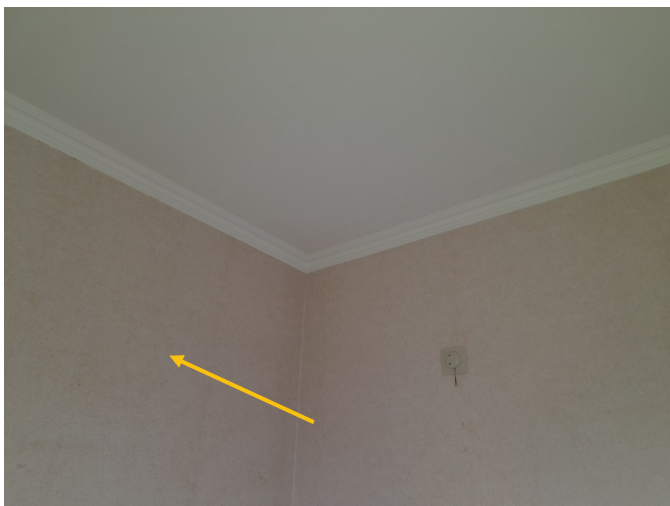
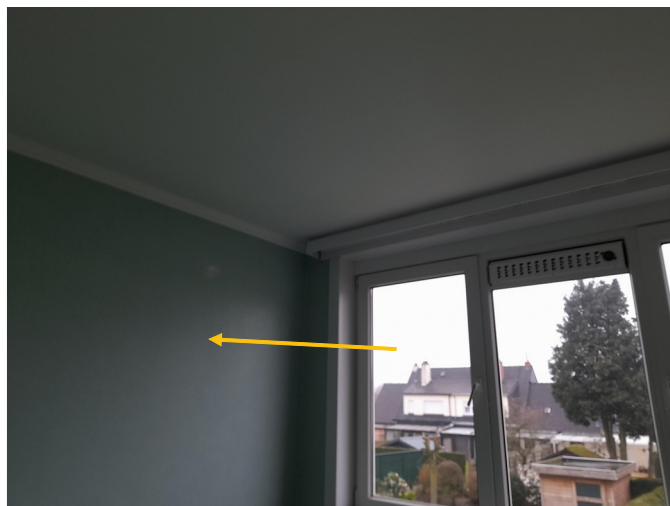
Geen asbest

#	Type	Referentie	Resultaat
7.1	Mengmonster	1699274-8144073	Geen asbest

Beschrijving	Pleisterwerk muur
Omgeving	Binnen
Primaire drager	Binnenwand

Bindmiddel van materiaal	Gips - kalk
Gebondenheid op basis van bindmiddel	Niet-hechtgebonden
Hoeveelheid (oppervlakte - dikte - aantal)	• 150,00 m ² - 1,00 cm - 1 stuk
Totaal volume	1,50 m ³
Identificatiemethode	Vaststelling met monstername
Destructieve handeling voor identificatie	Nee
Opmerking	De toepassing betreft het pleisterwerk van de muren. er werd een mengstaal genomen op 3 locaties in de woning.
