Asbestinventarisatetest

Gosserieslaan 65, 8940 Wervik

Attestnummer : 20240312-000035.000

Uitgegeven op : 12.03.2024

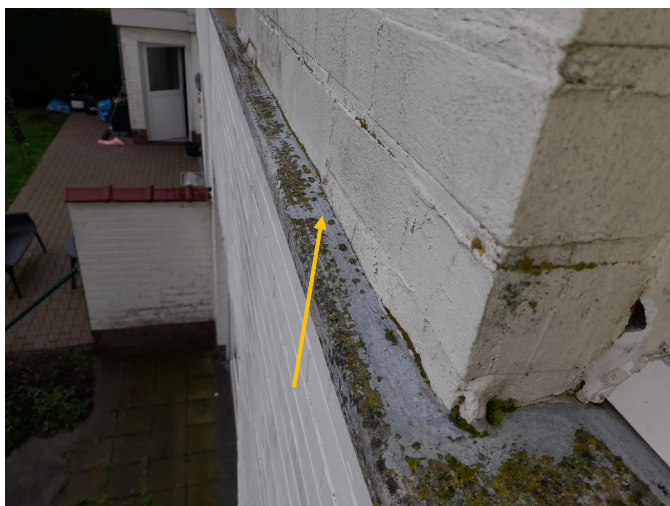
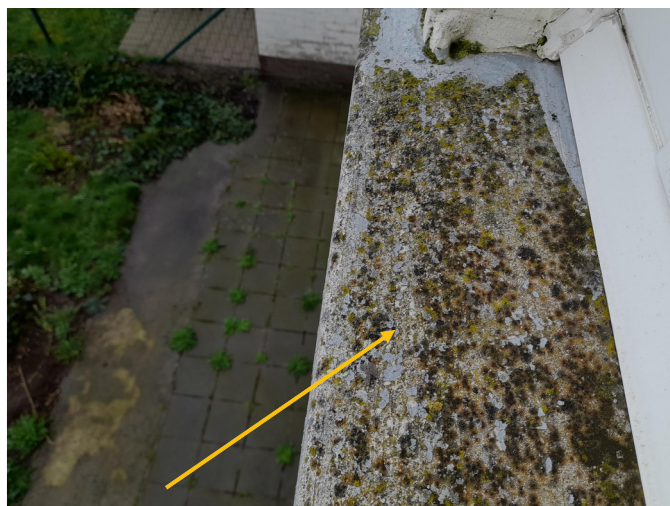
Eindbeoordeling materiaalrisico	Verhoogd materiaalrisico en/of verhoogde kans op vezelvrijgave
---------------------------------	--

Gebondenheid	Categorie 1: hechtgebonden in oorsprong
Asbestsoort (vezeltype)	Crocidoliet aanwezig
Asbestconcentratie	Laag (< 50%)
Afschermingsgraad van het gehele materiaal	Geheel of deels vrij aan de buitenlucht
Toestand van het materiaal	Matig beschadigd, matig verweerd

Beschrijving	vensterbanken gevel
Omgeving	Buiten
Primaire drager	Wand buitenschil
Asbestmateriaal	Plaat, paneel, tablet - Generiek
Bindmiddel van asbestmateriaal	Cement
Gebondenheid op basis van bindmiddel	Hecht
Hoeveelheid (oppervlakte - dikte - aantal)	• 4,50 m ² - 2,00 cm - 1 stuk
Totaal volume	0,09 m ³
Eenvoudig bereikbaar	Ja
Bevestigingswijze	• Verlijmd, ingegoten, versmeerd
Identificatiemethode	Vaststelling zonder monsternamen

Destructieve handeling voor identificatie	Nee
Opmerking	De toepassing betreft de vensterbanken aan de gevel.

Verwijderen

- Zorg voor een veilig beheer. Vermijd het beschadigen van het asbestmateriaal. Controleer de toestand jaarlijks op wijzigingen.

- Eenvoudige handelingen: mag via doe-het-zelf of door werknemer(s) met opleidingsattest eenvoudige handelingen
Bron fixeren en zonder te beschadigen/breken wegnemen.

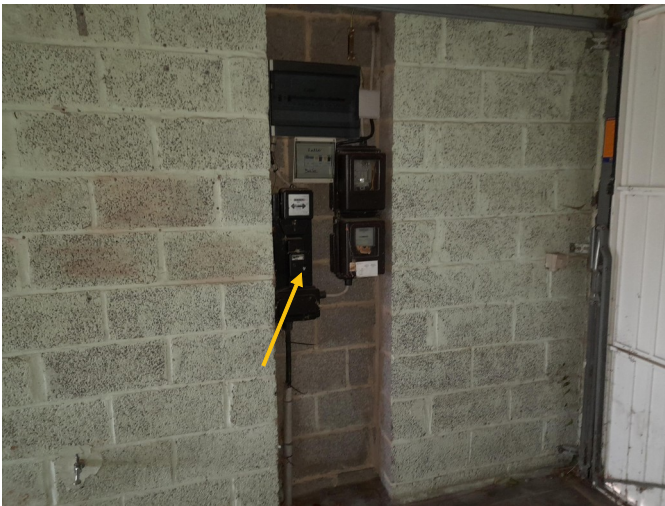
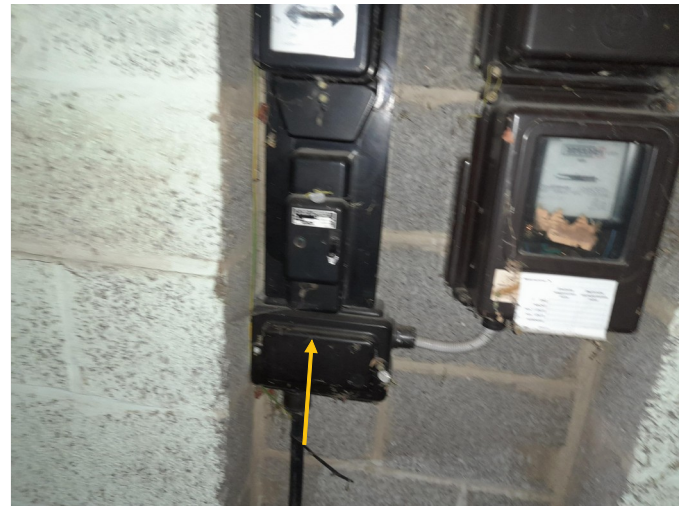
Eindbeoordeling materiaalrisico	Zeer laag materiaalrisico en/of zeer lage kans op vezelvrijgave
---------------------------------	---

Gebondenheid	Categorie 1: hechtgebonden in oorsprong
Asbestsoort (vezeltype)	Alleen chrysotiel
Asbestconcentratie	Laag (< 50%)
Afschermingsgraad van het gehele materiaal	Geheel of deels (ook) vrij aan de binnenlucht
Toestand van het materiaal	Onbeschadigd, niet verweerd

Beschrijving	Bakeliet
Omgeving	Binnen
Primaire drager	Communicatie en elektrische infrastructuur en uitrusting
Asbestmateriaal	Plaat, paneel, tablet - Type Bakeliet
Bindmiddel van asbestmateriaal	Kunststof of -hars
Gebondenheid op basis van bindmiddel	Hecht
Hoeveelheid (oppervlakte - dikte - aantal)	• 1,00 m ² - 0,50 cm - 1 stuk
Totaal volume	0,005 m ³
Eenvoudig bereikbaar	Ja
Bevestigingswijze	• Geschroefd
Identificatiemethode	Vaststelling zonder monsternamen

Destructieve handeling voor identificatie	Nee
Opmerking	Bakeliet is een soort kunststof waar een vulstof aan toegevoegd is. Mogelijks kan deze vulstof asbest zijn. Gezien het bemonsteren vaak niet kan gebeuren, gezien de hardheid van het materiaal en het vaak nog in dienst zijn van de elektriciteit wordt dit aanzien als asbestverdacht. De hoeveelheid is indicatief aangegeven.

Zorgvuldig beheren

- Zorg voor een veilig beheer. Vermijd het beschadigen van het asbestmateriaal. Controleer de toestand jaarlijks op wijzigingen.
- Voer bijkomende staalname(s) uit.

- Eenvoudige handelingen: mag via doe-het-zelf of door werknemer(s) met opleidingsattest eenvoudige handelingen
Bron fixeren en zonder te beschadigen/breken wegnemen.

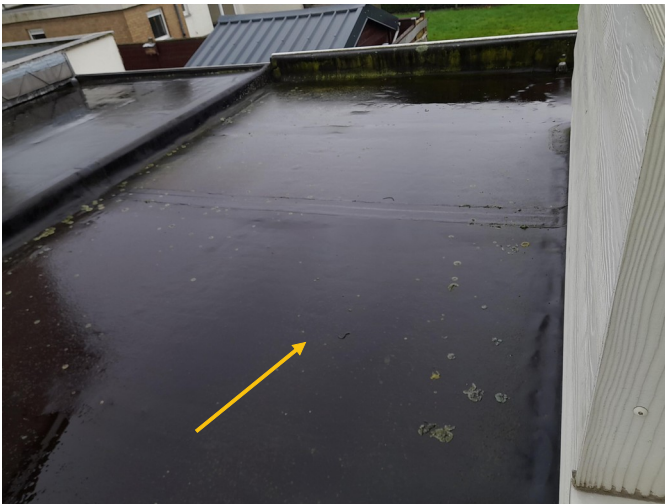
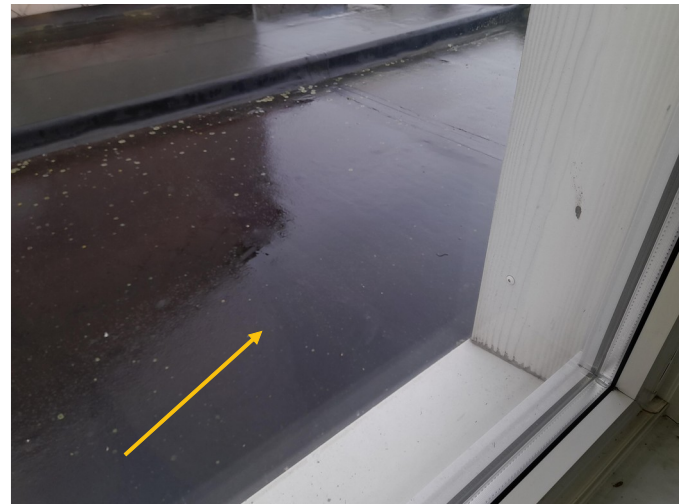
Eindbeoordeling materiaalrisico	Zeer laag materiaalrisico en/of zeer lage kans op vezelvrijgave
---------------------------------	---

Gebondenheid	Categorie 1: hechtgebonden in oorsprong
Asbestsoort (vezeltype)	Alleen chrysotiel
Asbestconcentratie	Laag (< 50%)
Afschermingsgraad van het gehele materiaal	Geheel of deels vrij aan de buitenlucht
Toestand van het materiaal	Onbeschadigd, niet verweerd

Beschrijving	Roofing
Omgeving	Buiten
Primaire drager	Plat dak
Asbestmateriaal	Dak- en gevelbekleding - Roofing
Bindmiddel van asbestmateriaal	Bitumen (roofing, teer, asfalt)
Gebondenheid op basis van bindmiddel	Hecht
Hoeveelheid (oppervlakte - aantal)	<ul style="list-style-type: none">• 25,00 m² - 1 stuk
Totale oppervlakte	25,00 m ²
Eenvoudig bereikbaar	Ja
Bevestigingswijze	<ul style="list-style-type: none">• Verlijmd, ingegoten, versmeerd

Identificatiemethode	Vaststelling zonder monstername Motivatie: Groot risico op structurele gevolgschade (lekschade, werking installatie,...)
Destructieve handeling voor identificatie	Nee
Opmerking	De toepassing betreft de roofing dakbedekking van de garage. Er is geen staalname uitgevoerd wegens het risico op gevolgschade door lekkage.

Zorgvuldig beheren

- Zorg voor een veilig beheer. Vermijd het beschadigen van het asbestmateriaal. Controleer de toestand jaarlijks op wijzigingen.
- Voer bijkomende staalname(s) uit.

- Eenvoudige handelingen: mag via doe-het-zelf of door werknemer(s) met opleidingsattest eenvoudige handelingen
Bron fixeren en zonder te beschadigen/breken wegnemen.

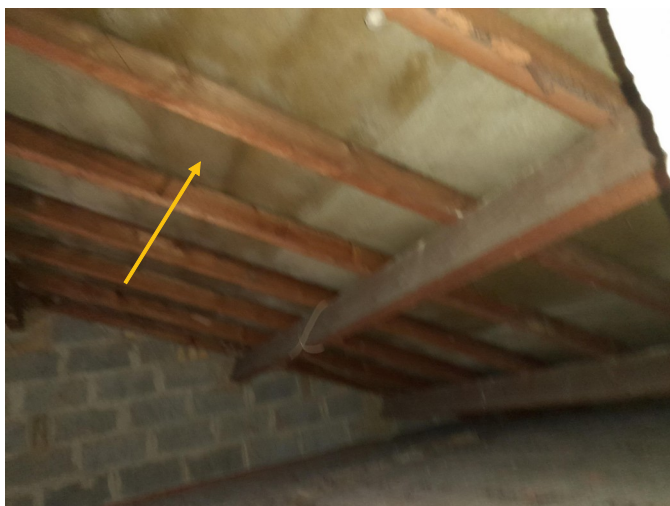
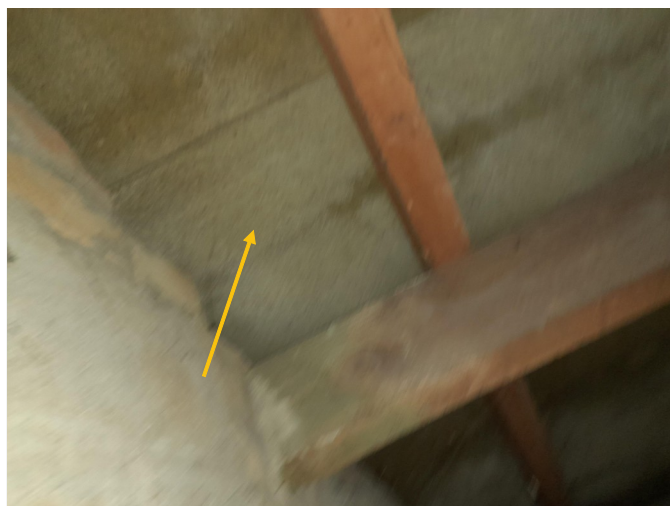
Eindbeoordeling materiaalrisico	Laag materiaalrisico en/of verlaagde kans op vezelvrijgave
---------------------------------	--

Gebondenheid	Categorie 1: hechtgebonden in oorsprong
Asbestsoort (vezeltype)	Crocidoliet aanwezig
Asbestconcentratie	Laag (< 50%)
Afschermingsgraad van het gehele materiaal	Geheel of deels (ook) vrij aan de binnenlucht
Toestand van het materiaal	Onbeschadigd, niet verweerd

#	Type	Referentie	Resultaat
4.1	Puntmonster	1699280-8144088	Chrysotiel, Crocidoliet

Beschrijving	Onderdakplaten
Omgeving	Binnen
Primaire drager	Schuin dak
Asbestmateriaal	Plaat, paneel, tablet - Type Menuiserite
Bindmiddel van asbestmateriaal	Cement
Gebondenheid op basis van bindmiddel	Hecht
Hoeveelheid (oppervlakte - dikte - aantal)	• 65,00 m ² - 0,50 cm - 1 stuk
Totaal volume	0,325 m ³

Eenvoudig bereikbaar	Nee <ul style="list-style-type: none">• Verwijdering tast de bouwkundige integriteit aan.
Bevestigingswijze	<ul style="list-style-type: none">• Genageld, geniet
Identificatiemethode	Vaststelling met monstername
Destructieve handeling voor identificatie	Nee
Opmerking	De toepassing betreft de onderdakplaten die zichtbaar zijn op de zolder.

Zorgvuldig beheren

- Zorg voor een veilig beheer. Vermijd het beschadigen van het asbestmateriaal. Controleer de toestand jaarlijks op wijzigingen.

- Eenvoudige handelingen: mag via doe-het-zelf of door werknemer(s) met opleidingsattest eenvoudige handelingen
Bron fixeren en zonder te beschadigen/breken wegnemen.

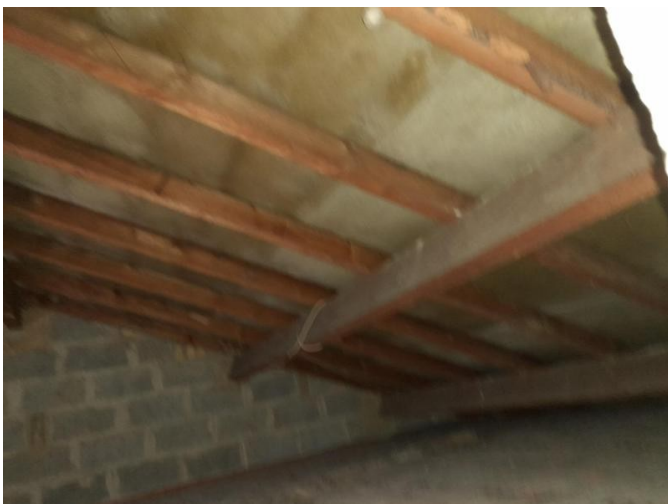
Tijdelijke beperking

Reden: Het onderzoek kan niet uitgevoerd worden binnen de bepalingen van de Welzijnswet

Uitleg van de asbestdeskundige: De hoogte van de zolder is kleiner dan 1,5 meter. De zolder werd visueel nagekeken via het zolderluik, maar werd niet betreden.

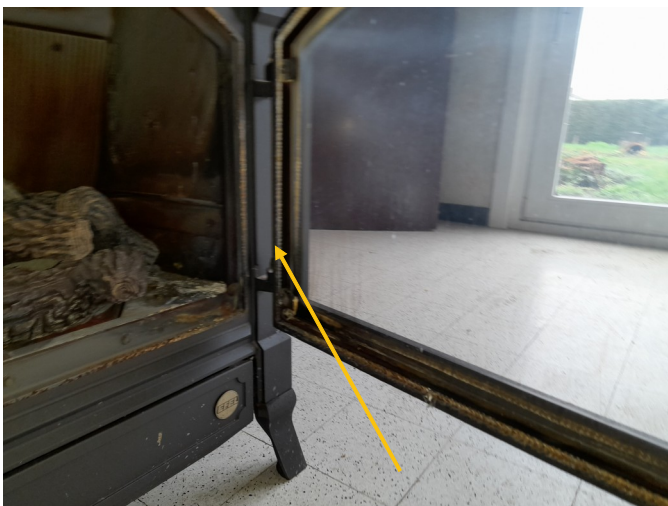
De toepassing betreft de koord in de deur van de kachel in de woonkamer

Identificatiemethode	Vaststelling & expertise (niet-asbestverdacht)
Primaire drager	Ruimteverwarming
(Asbest)materiaal	Koord, lint, band, strip
Bindmiddel	Weinig of geen bindmiddel (textiel, bevlokkings, ...)
Gebondenheid bindmiddel	Niet-hechtgebonden

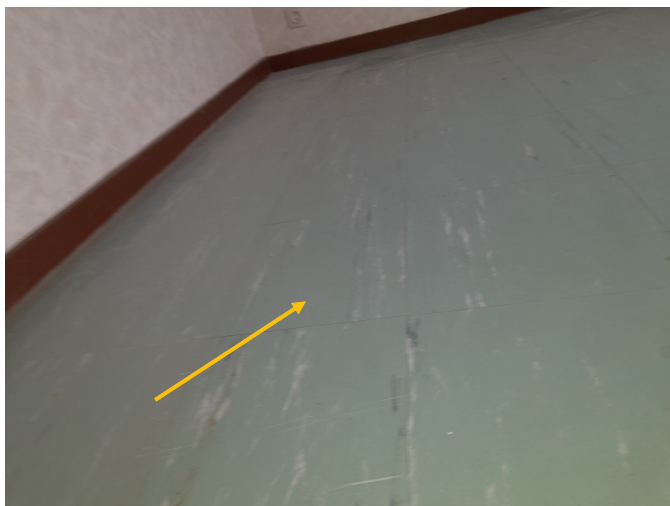
De toepassing betreft de vinyltegel en de onderliggende lijmlaag. Er is reeds 1 staalname uitgevoerd van de tegels. Hierin is geen asbest aangetroffen. Er is echter slechts een laag percentage asbest aanwezig in dit type tegels, dus is het aan te raden een extra staalname uit te voeren. Onder de tegels komt vaak een asbesthoudende zwarte lijmlaag voor. Deze werd niet aangetroffen in de woning. Bij werken aan de vloerbedekking is het aan te raden na te gaan welke lijmlaag aanwezig is.

Identificatiemethode	Redelijk vermoeden
Primaire drager	Vloer

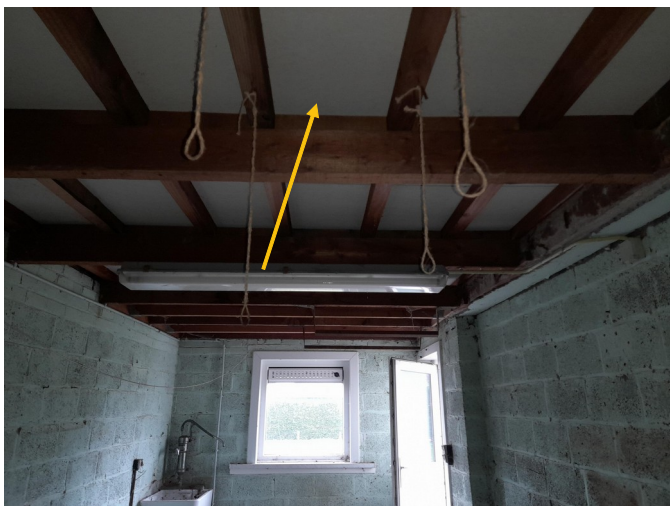
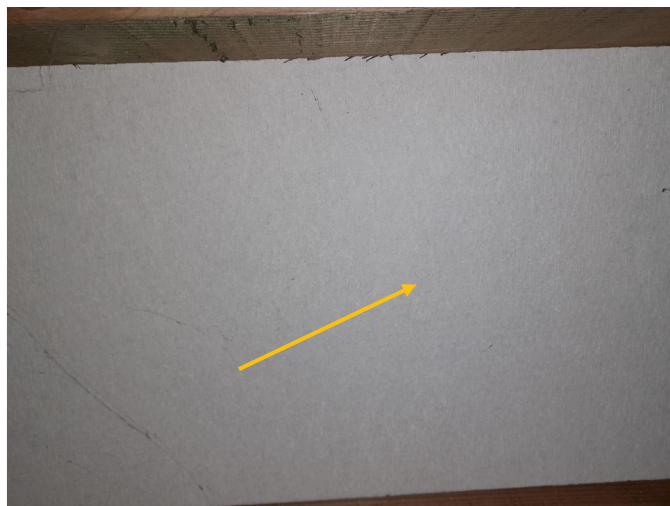
Fiche 8: Brandwerende plaat als onderdak, garage

Geen asbest

#	Type	Referentie	Resultaat
8.1	Puntmonster	1699280-8144090	Geen asbest

Beschrijving	Brandwerende plaat als onderdak, garage
Omgeving	Binnen
Primaire drager	Plafond
Bindmiddel van materiaal	Calciumsilicaat (brandwerend - Pical)

Gebondenheid op basis van bindmiddel	Niet-hechtgebonden
Hoeveelheid (oppervlakte - dikte - aantal)	• 25,00 m ² - 1,00 cm - 1 stuk
Totaal volume	0,25 m ³
Identificatiemethode	Vaststelling met monstername
Destructieve handeling voor identificatie	Nee
Opmerking	De toepassing betreft de brandwerende onderdakplaten zichtbaar in de garage.

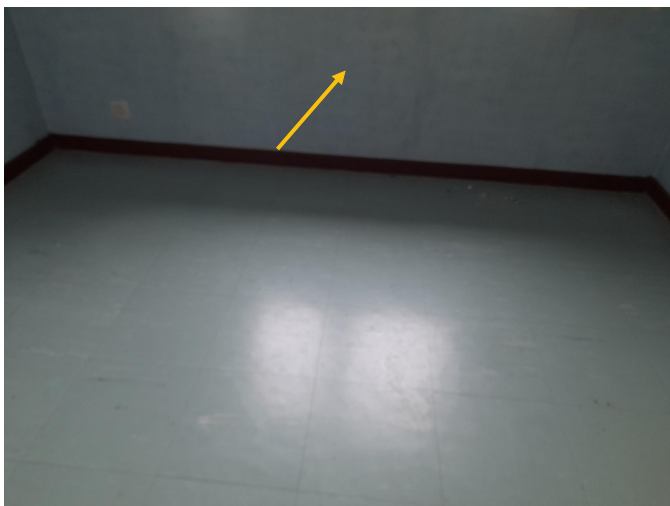
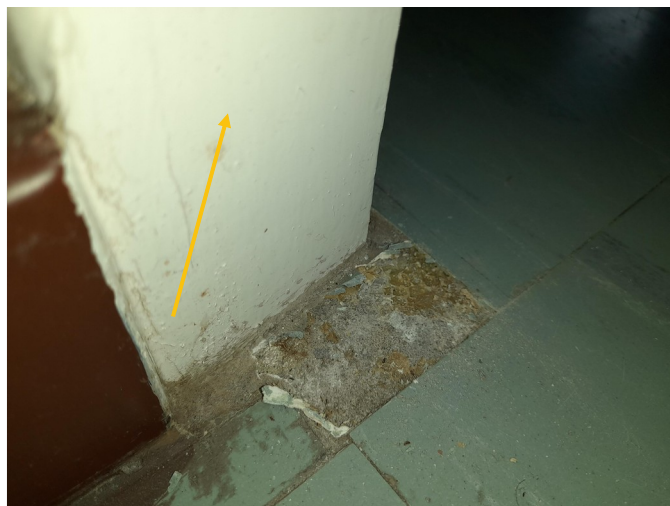
Fiche 9: Pleisterwerk muur

Geen asbest

#	Type	Referentie	Resultaat
9.1	Mengmonster	1699280-8144091	Geen asbest

Beschrijving	Pleisterwerk muur
Omgeving	Binnen
Primaire drager	Binnenwand

Bindmiddel van materiaal	Gips - kalk
Gebondenheid op basis van bindmiddel	Niet-hechtgebonden
Hoeveelheid (oppervlakte - dikte - aantal)	• 200,00 m ² - 1,00 cm - 1 stuk
Totaal volume	2,00 m ³
Identificatiemethode	Vaststelling met monstername
Destructieve handeling voor identificatie	Nee
Opmerking	De toepassing betreft het pleisterwerk van de muren,. Er werd een mengstaal genomen op 3 verschillende locaties.

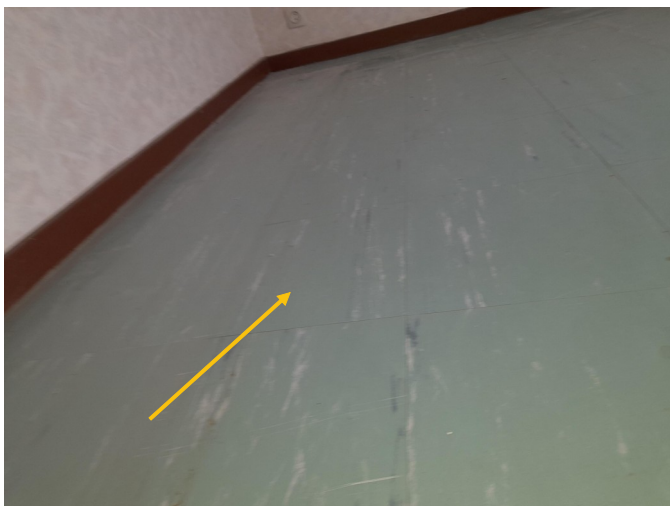
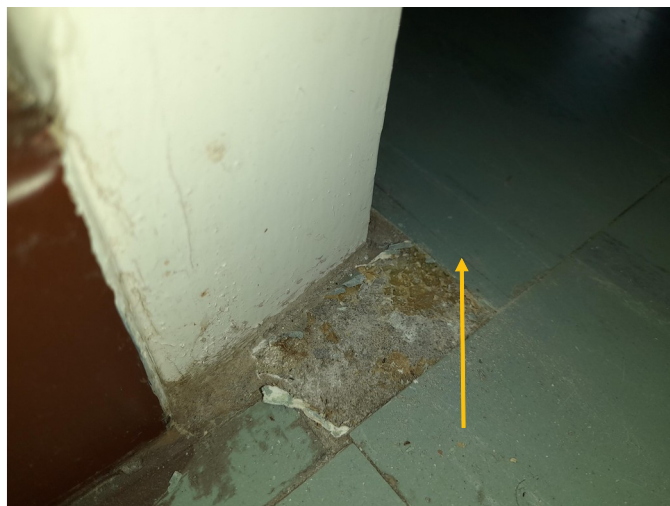
Fiche 10: vinyltegel (blauw), verdieping 1

Geen asbest

#	Type	Referentie	Resultaat
10.1	Puntmonster	1699280-8144089	Geen asbest

Beschrijving	vinyltegel (blauw), verdieping 1
Omgeving	Binnen
Primaire drager	Vloer
Bindmiddel van materiaal	Kunststof of -hars

Gebondenheid op basis van bindmiddel	Hecht
Hoeveelheid (oppervlakte - dikte - aantal)	• 55,00 m ² - 0,50 cm - 1 stuk
Totaal volume	0,275 m ³
Identificatiemethode	Vaststelling met monstername
Destructieve handeling voor identificatie	Nee
Opmerking	De toepassing betreft de blauwe vinyltegel zichtbaar op de 1e verdieping.

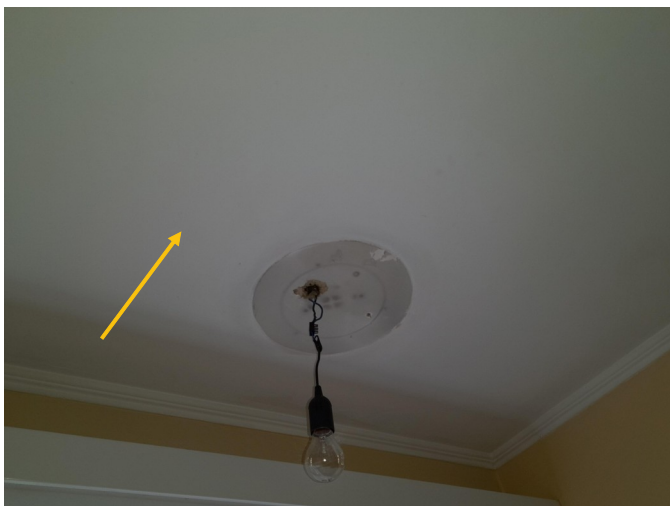
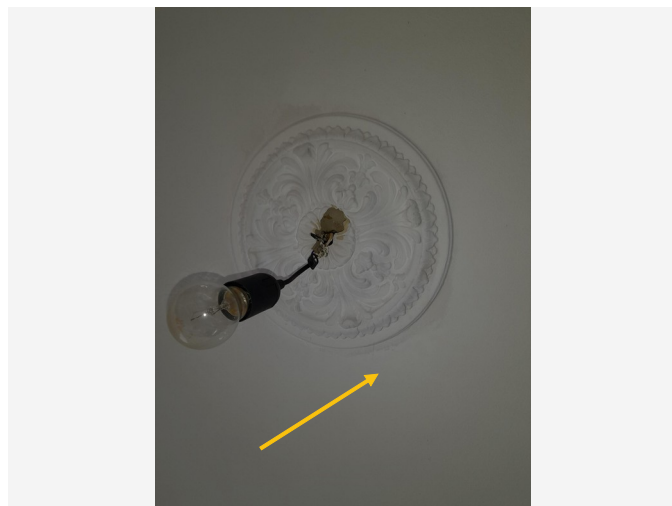
Fiche 11: Pleisterwerk plafond

Geen asbest

#	Type	Referentie	Resultaat
11.1	Mengmonster	1699280-8144092	Geen asbest

Beschrijving	Pleisterwerk plafond
Omgeving	Binnen
Primaire drager	Plafond

Bindmiddel van materiaal	Gips - kalk
Gebondenheid op basis van bindmiddel	Niet-hechtgebonden
Hoeveelheid (oppervlakte - dikte - aantal)	• 120,00 m ² - 1,00 cm - 1 stuk
Totaal volume	1,20 m ³
Identificatiemethode	Vaststelling met monstername
Destructieve handeling voor identificatie	Nee
Opmerking	De toepassing betreft het pleisterwerk van de plafonds,. Er werd een mengstaal genomen op 3 verschillende locaties.
