Asbestinventarisatetest

Blekersstraat 110, 8930 Mene

Attestnummer : 20240312-000038.000

Niet-asbestveilig

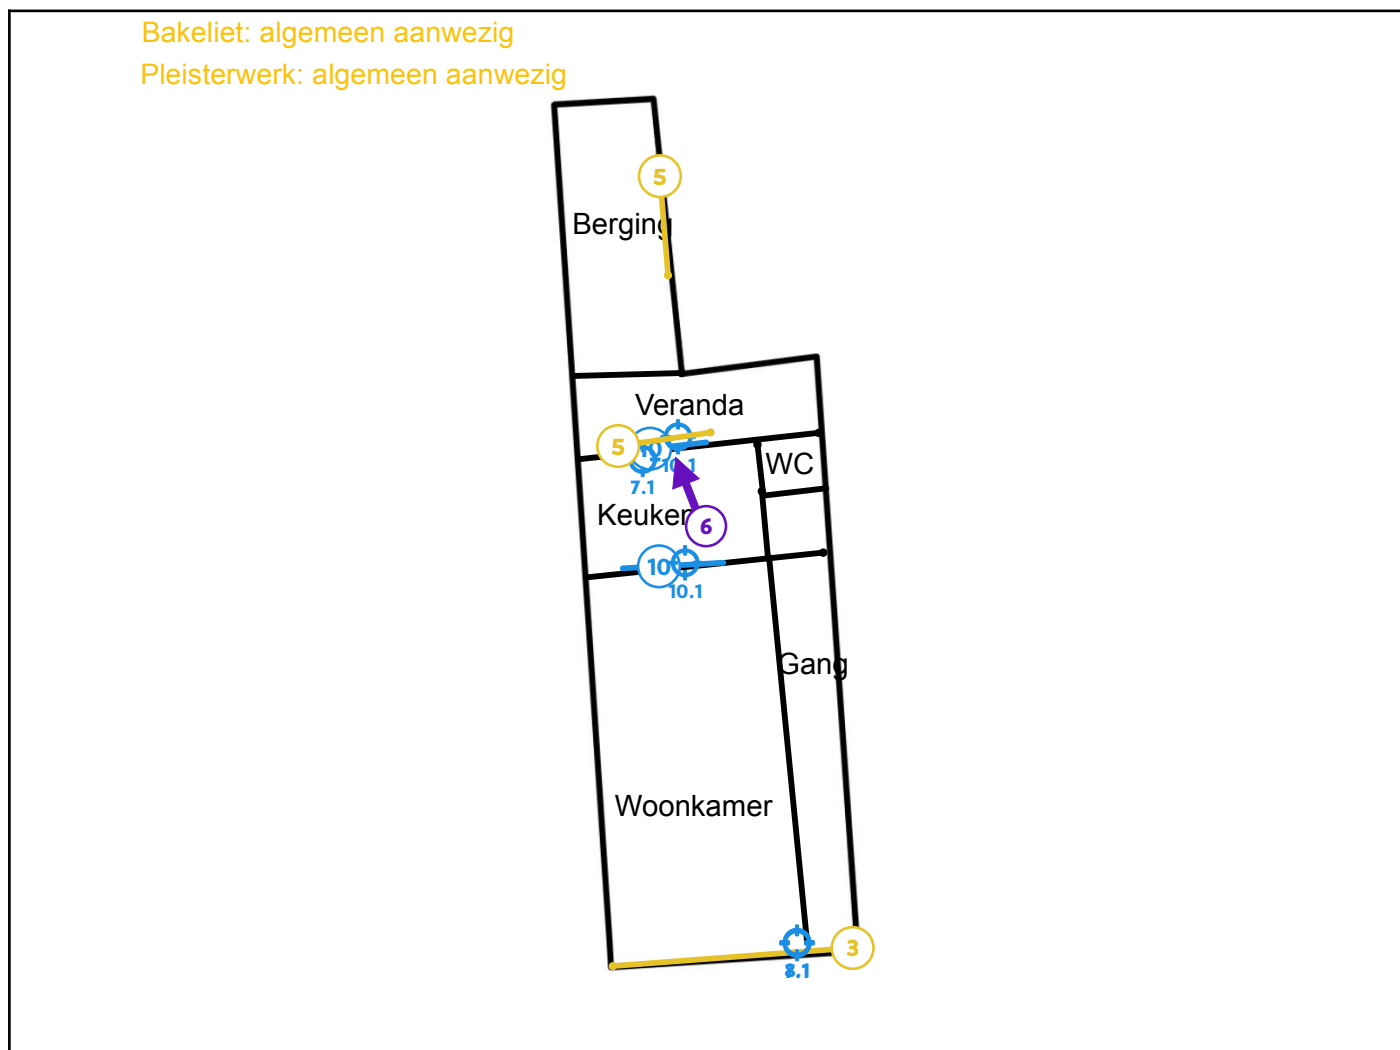
Plan 1.2: Gelijkvloers

Beschrijving	Type	Actie
3. Dichtingsvoegen muur/PVC ramen	Asbestmateriaal	Zorgvuldig beheren
4. Bakeliet	Asbestmateriaal	Zorgvuldig beheren
5. Vensterbank buiten	Asbestmateriaal	Zorgvuldig beheren
6. Gaskachel	Advies	-
7. pleisterwerk muur	Geen asbest	-
7.1 Code: 1699289-8144140	Mengmonster	-
8. Pleisterwerk plafond	Geen asbest	-

8.1 Code: 1699289-8144141	Mengmonster	-
10. Dichtingsvoegen tussen glas en houten raamkader, gelijkvloers	Geen asbest	-
10.1 Code: 1699289-8144137	Mengmonster	-

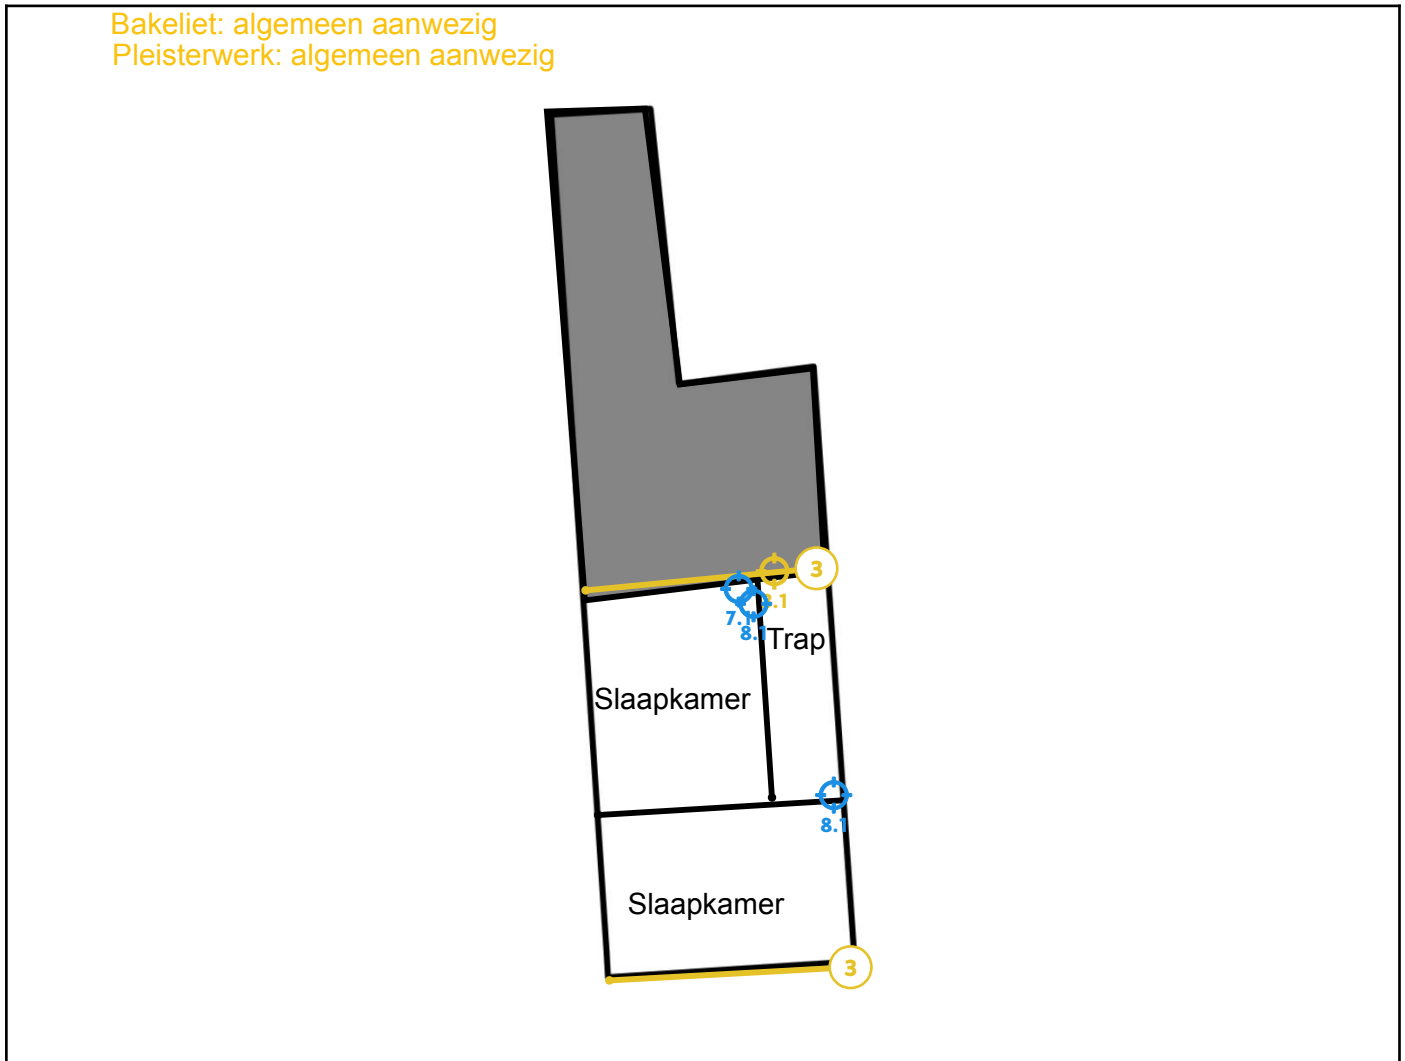
Plan 1.3: Verdieping 1

Beschrijving	Type	Actie
3. Dichtingsvoegen muur/PVC ramen	Asbestmateriaal	Zorgvuldig beheren
3.1 Code: 1699289-8144138	Puntmonster	-
4. Bakeliet	Asbestmateriaal	Zorgvuldig beheren
7. pleisterwerk muur	Geen asbest	-
7.1 Code: 1699289-8144140	Mengmonster	-
8. Pleisterwerk plafond	Geen asbest	-

8.1 Code: 1699289-8144141	Mengmonster	-
---------------------------	-------------	---

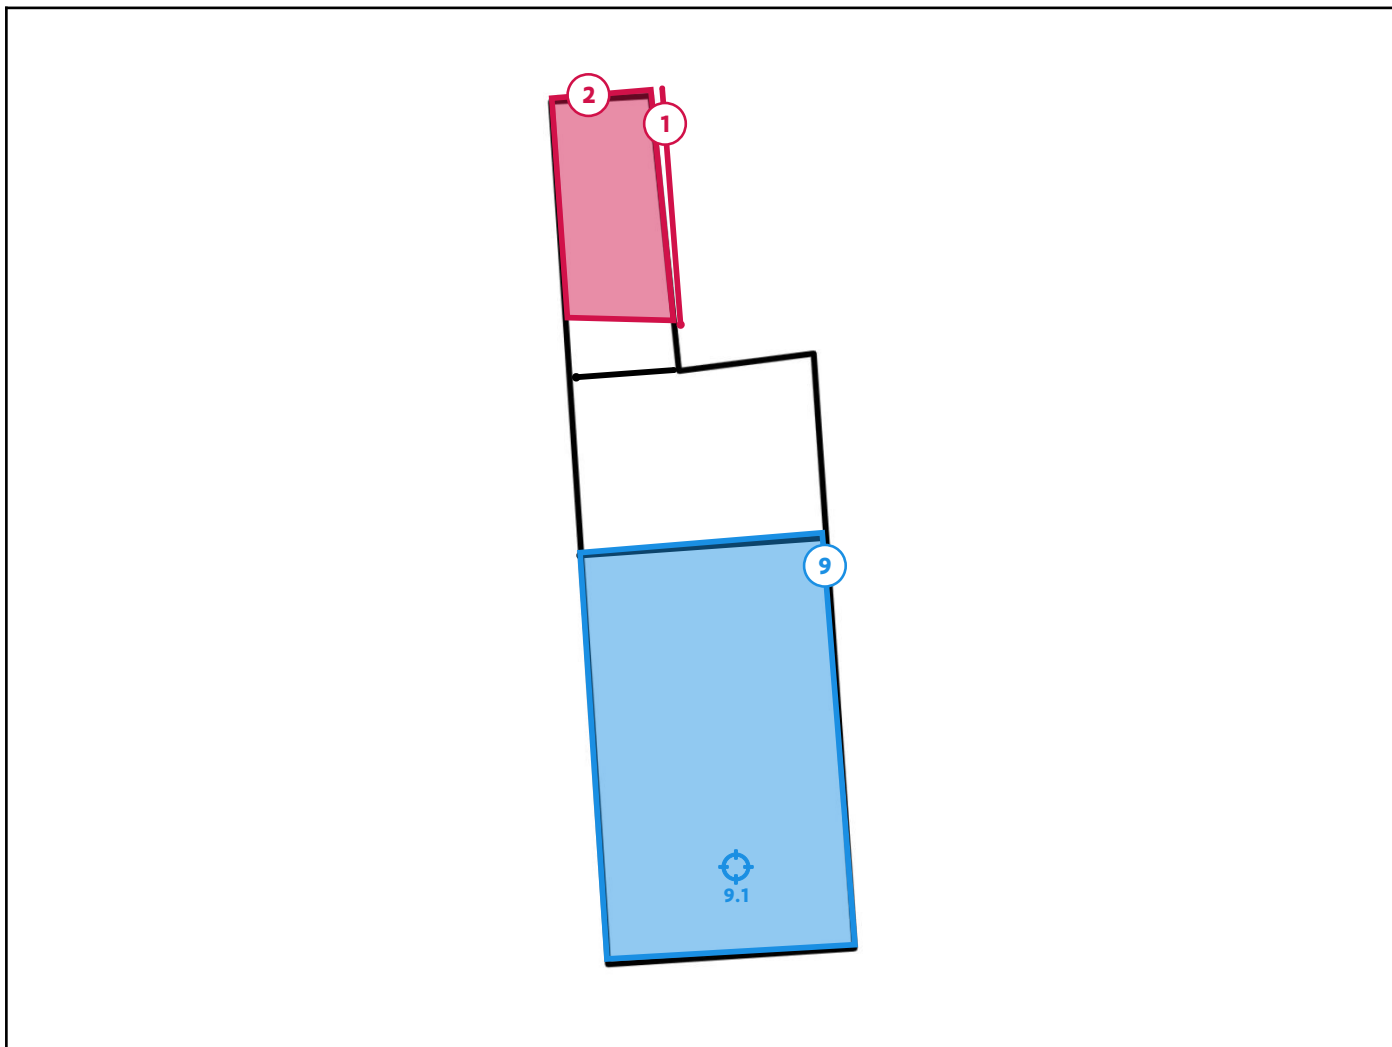
Plan 1.5: Daken

Beschrijving	Type	Actie
1. Slib in dakgoot	Asbestmateriaal	Dringend verwijderen
2. golfplaten dak, berging	Asbestmateriaal	Dringend verwijderen
9. Onderdakplaten	Geen asbest	-
9.1 Code: 1699289-8144139	Puntmonster	-

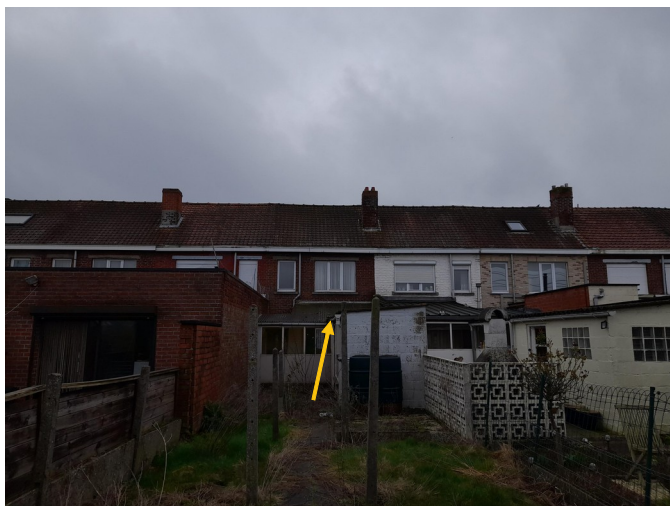
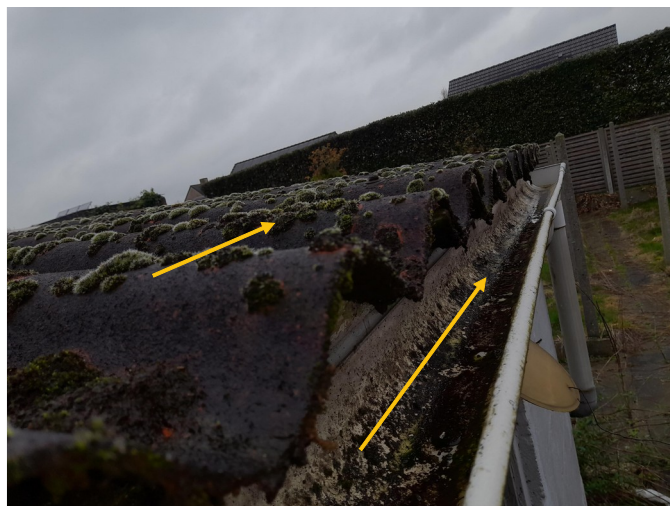
Fiche 1: Slib in dakgoot

Asbestmateriaal - afvalstof

Het asbestmateriaal valt onder de mijlpaal van 2040.

Dringend verwijderen

Beschrijving	Slib in dakgoot
Type afvalstof	Betreft resten (contaminatie) van verwerking of beschadiging
Type resten (contaminatie)	<ul style="list-style-type: none">• Stof, deeltjes < 4 mm, flinters, gruis (vermengd in materiaal)
Besmette materialen	<ul style="list-style-type: none">• Sediment (dakgoot, afvoerbuus, regenwaterput, ...)
Bron van de resten	golfplaten
Omgeving	Buiten
Primaire drager	Infrastructuur hemelwater (opvang en afvoer)
Gebondenheid resten	Niet hecht
Hoeveelheid (gewicht - aantal)	<ul style="list-style-type: none">• 2,00 kg - 1 stuk
Totaal gewicht	2,00 kg
Eenvoudig bereikbaar	Ja
Identificatiemethode	Vaststelling zonder monsternamen
Opmerking	<p>De toepassing betreft de algemene verontreiniging die mogelijk afkomstig is van de verwerking van golfplaten.</p> <p>1) Het is mogelijk dat stof vrijkomt en verzamelt op de onderliggende horizontale oppervlakten.</p> <p>2) Ook in het mos dat op de golfplaten daken aanwezig is kunnen asbestvezels aanwezig zijn.</p> <p>3) Door regen kunnen vezels meegenomen worden naar de dakgoot of naar de afdruiptzone indien een dakgoot niet aanwezig is</p>

- Scherm in afwachting van verwijdering het asbestafval af van luchtstromingen en verstoring: bijvoorbeeld door het te verpakken, te fixeren, af te dekken, signalisatie - afbakening aan te brengen,
- Verwijder het asbestafval.

- Eenvoudige handelingen: enkel door erkend asbestverwijderaar losse stukken zonder te beschadigen/breken wegnemen, oppervlak stofzuigen (stofzuiger met absoluutfilter) (fijnreinigen).

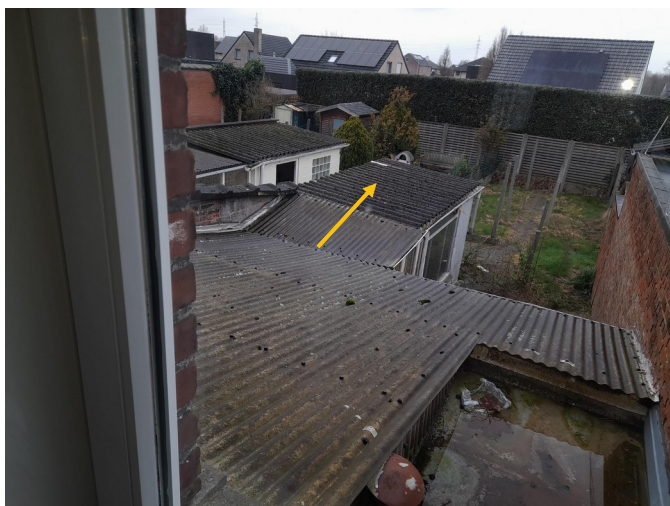
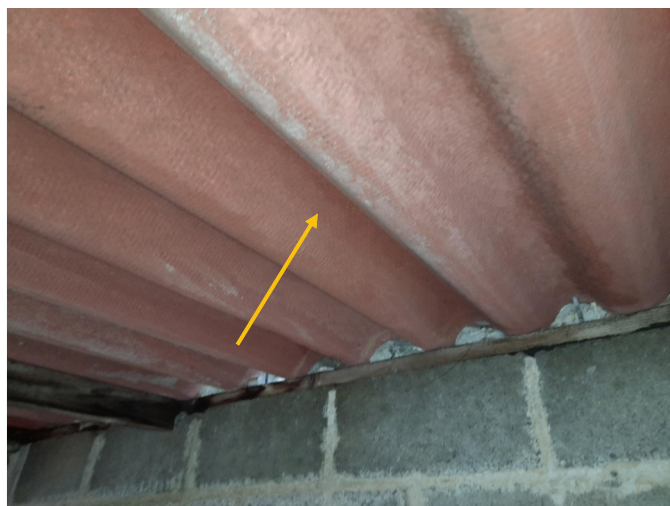
Het asbestmateriaal valt onder de mijlpaal van 2034.

Dringend verwijderen

Eindbeoordeling materiaalrisico	Hoog materiaalrisico en/of hoge kans op vezelvrijgave
---------------------------------	---

Gebondenheid	Categorie 1: hechtgebonden in oorsprong
Asbestsoort (vezeltype)	Crocidoliet aanwezig
Asbestconcentratie	Laag (< 50%)
Afschermingsgraad van het gehele materiaal	Geheel of deels (ook) vrij aan de binnenlucht
Toestand van het materiaal	Matig beschadigd, matig verweerd

Beschrijving	golfplaten dak, berging
Omgeving	Grenst aan binnen- en buitenlucht
Primaire drager	Plat dak
Asbestmateriaal	Dak- en gevelbekleding - Golfplaat
Bindmiddel van asbestmateriaal	Cement
Gebondenheid op basis van bindmiddel	Hecht
Hoeveelheid (oppervlakte - aantal)	• 16,00 m ² - 1 stuk
Totale oppervlakte	16,00 m ²
Eenvoudig bereikbaar	Ja
Bevestigingswijze	• Geschroefd

Identificatiemethode	Vaststelling zonder monstername
Destructieve handeling voor identificatie	Nee
Opmerking	De toepassing betreft de golfplaten dakbedekking van de berging.

- Zorg voor een veilig beheer. Vermijd het beschadigen van het asbestmateriaal. Controleer de toestand jaarlijks op wijzigingen.
- Hemelwater dat afspoelt van asbestcement daken of gevels kan asbestdeeltjes bevatten. Gebruik het enkel voor gesloten circuits (bv. spoelen toiletten). Reinig na het vervangen van het dak of de gevel de dakgoten en regenwaterput of -ton om asbesthoudend sediment of slib te verwijderen

- Eenvoudige handelingen: mag via doe-het-zelf of door werknemer(s) met opleidingsattest eenvoudige handelingen
Bron fixeren, losschroeven en zonder te beschadigen/breken wegnemen.

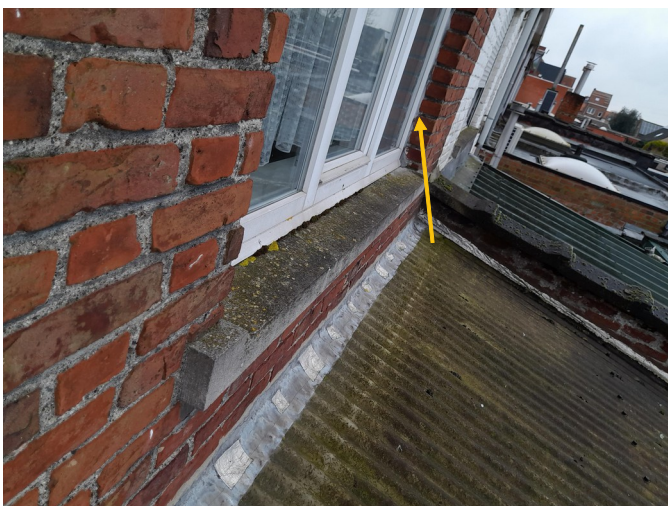
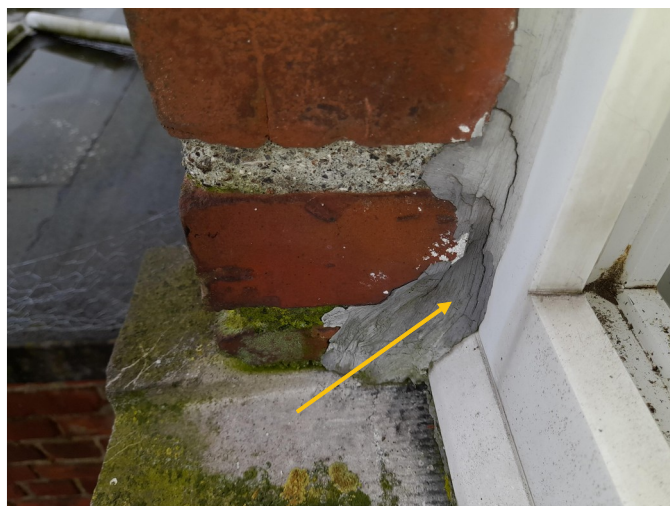
Het asbestmateriaal valt onder de mijlpaal van 2040.

Zorgvuldig beheren

Eindbeoordeling materiaalrisico	Zeer laag materiaalrisico en/of zeer lage kans op vezelvrijgave
---------------------------------	---

Gebondenheid	Categorie 1: hechtgebonden in oorsprong
Asbestsoort (vezeltype)	Alleen chrysotiel
Asbestconcentratie	Laag (< 50%)
Afschermingsgraad van het gehele materiaal	Geheel of deels vrij aan de buitenlucht
Toestand van het materiaal	Onbeschadigd, niet verweerd

#	Type	Referentie	Resultaat
3.1	Puntmonster	1699289-8144138	Chrysotiel

Beschrijving	Dichtingsvoegen muur/PVC ramen
Omgeving	Buiten
Primaire drager	Wandopening verticaal (raam, deur, ...)
Asbestmateriaal	In-situ afwerkingslagen - Pasta, stopverf, voegsel, stopsel, vulsel, mastiek, katten, ...
Bindmiddel van asbestmateriaal	Katten, mastiek, pasta
Gebondenheid op basis van bindmiddel	Hecht
Hoeveelheid (gewicht - aantal)	• 4,00 kg - 1 stuk

Totaal gewicht	4,00 kg
Eenvoudig bereikbaar	Ja
Bevestigingswijze	<ul style="list-style-type: none">• Verlijmd, ingegoten, versmeerd
Identificatiemethode	Vaststelling met monstername
Destructieve handeling voor identificatie	Nee
Opmerking	De toepassing betreft de kit tussen het kunststof raamkozijn en de muur.

- Zorg voor een veilig beheer. Vermijd het beschadigen van het asbestmateriaal. Controleer de toestand jaarlijks op wijzigingen.

- Eenvoudige handelingen: mag via doe-het-zelf of door werknemer(s) met opleidingsattest eenvoudige handelingen
Bron fixeren en zonder te beschadigen/breken wegnemen.

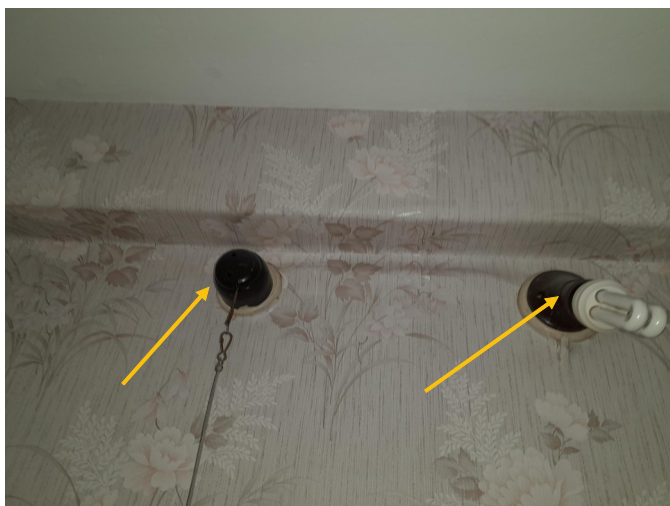
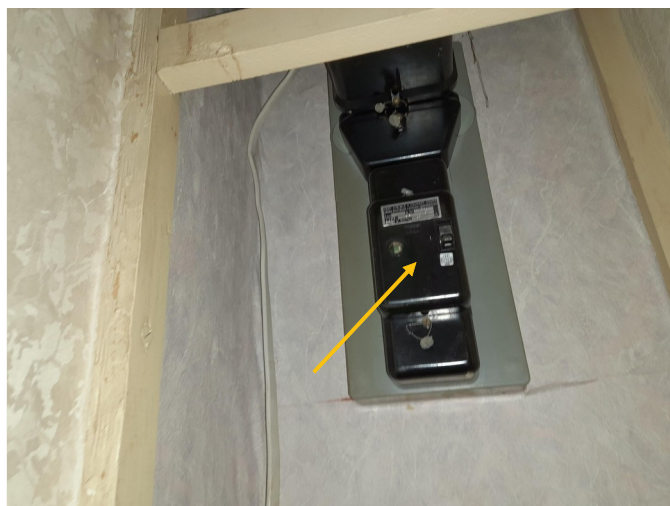
Het asbestmateriaal valt onder de mijlpaal van 2040.

Zorgvuldig beheren

Eindbeoordeling materiaalrisico	Zeer laag materiaalrisico en/of zeer lage kans op vezelvrijgave
---------------------------------	---

Gebondenheid	Categorie 1: hechtgebonden in oorsprong
Asbestsoort (vezeltype)	Alleen chrysotiel
Asbestconcentratie	Laag (< 50%)
Afschermingsgraad van het gehele materiaal	Geheel of deels (ook) vrij aan de binnenlucht
Toestand van het materiaal	Onbeschadigd, niet verweerd

Beschrijving	Bakeliet
Omgeving	Binnen
Primaire drager	Communicatie en elektrische infrastructuur en uitrusting
Asbestmateriaal	Plaat, paneel, tablet - Type Bakeliet
Bindmiddel van asbestmateriaal	Kunststof of -hars
Gebondenheid op basis van bindmiddel	Hecht
Hoeveelheid (oppervlakte - dikte - aantal)	• 1,00 m ² - 0,50 cm - 1 stuk
Totaal volume	0,005 m ³
Eenvoudig bereikbaar	Ja
Bevestigingswijze	• Geschroefd
Identificatiemethode	Vaststelling zonder monsternamen

Destructieve handeling voor identificatie	Nee
Opmerking	De toepassing betreft de bakeliete toepassingen in het gebouw.

- Zorg voor een veilig beheer. Vermijd het beschadigen van het asbestmateriaal. Controleer de toestand jaarlijks op wijzigingen.
- Voer bijkomende staalname(s) uit.

- Eenvoudige handelingen: mag via doe-het-zelf of door werknemer(s) met opleidingsattest eenvoudige handelingen
Bron fixeren en zonder te beschadigen/breken wegnemen.

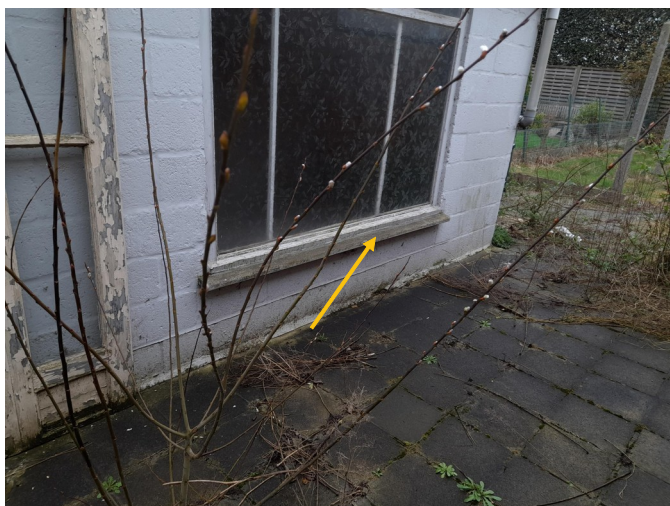
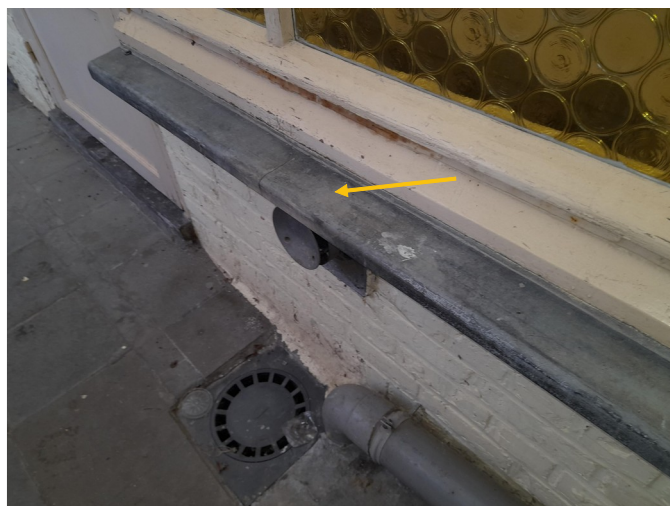
Het asbestmateriaal valt onder de mijlpaal van 2040.

Zorgvuldig beheren

Eindbeoordeling materiaalrisico	Laag materiaalrisico en/of verlaagde kans op vezelvrijgave
---------------------------------	--

Gebondenheid	Categorie 1: hechtgebonden in oorsprong
Asbestsoort (vezeltype)	Crocidoliet aanwezig
Asbestconcentratie	Laag (< 50%)
Afschermingsgraad van het gehele materiaal	Geheel of deels vrij aan de buitenlucht
Toestand van het materiaal	Licht beschadigd, licht verweerd. Intact materiaal type Pical – asbestboard of categorie III 'gebondenheid'

Beschrijving	Vensterbank buiten
Omgeving	Buiten
Primaire drager	Wandopening verticaal (raam, deur, ...)
Asbestmateriaal	Plaat, paneel, tablet - Generiek
Bindmiddel van asbestmateriaal	Cement
Gebondenheid op basis van bindmiddel	Hecht
Hoeveelheid (oppervlakte - dikte - aantal)	• 1,50 m ² - 2,00 cm - 1 stuk
Totaal volume	0,03 m ³
Eenvoudig bereikbaar	Ja
Bevestigingswijze	• Verlijmd, ingegoten, versmeerd
Identificatiemethode	Vaststelling zonder monsternamen

Destructieve handeling voor identificatie	Nee
Opmerking	De toepassing betreft de vensterbanken.

- Zorg voor een veilig beheer. Vermijd het beschadigen van het asbestmateriaal. Controleer de toestand jaarlijks op wijzigingen.

- Eenvoudige handelingen: mag via doe-het-zelf of door werknemer(s) met opleidingsattest eenvoudige handelingen
Bron fixeren en zonder te beschadigen/breken wegnemen.

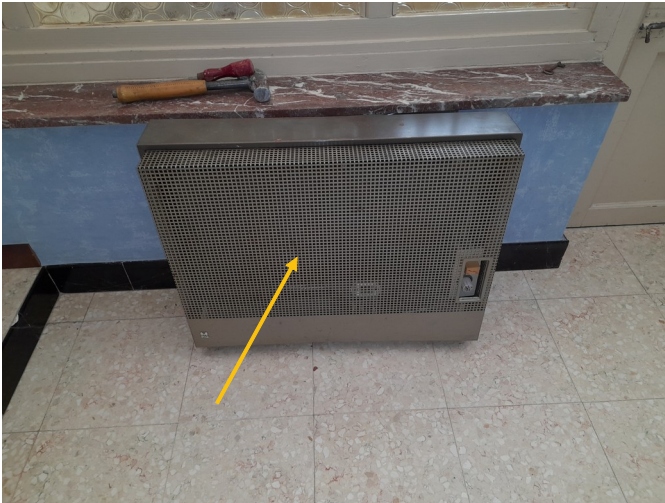
Vrije foto

In oude verwarmingstoestellen zitten mogelijk asbesthoudende pakkingen en koorden. Aangezien deze toestellen in gebruik zijn, konden deze niet verder worden onderzocht.

Identificatiemethode	Redelijk vermoeden
Primaire drager	Ruimteverwarming
(Asbest)materiaal	Pakking, dichting
Bindmiddel	Karton - papier - viltachtig
Gebondenheid bindmiddel	Niet-hechtgebonden

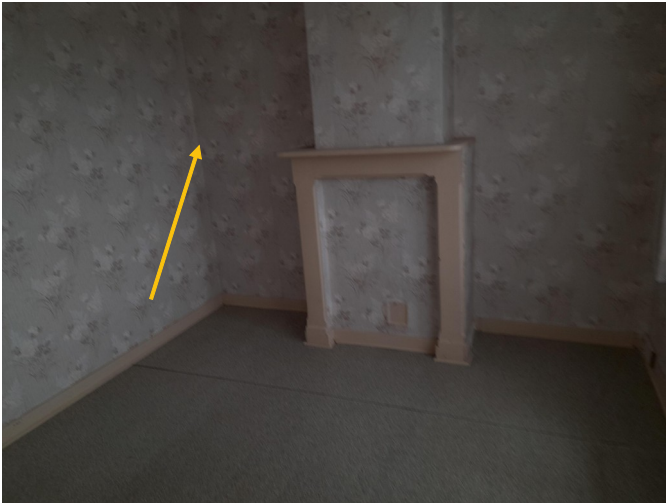
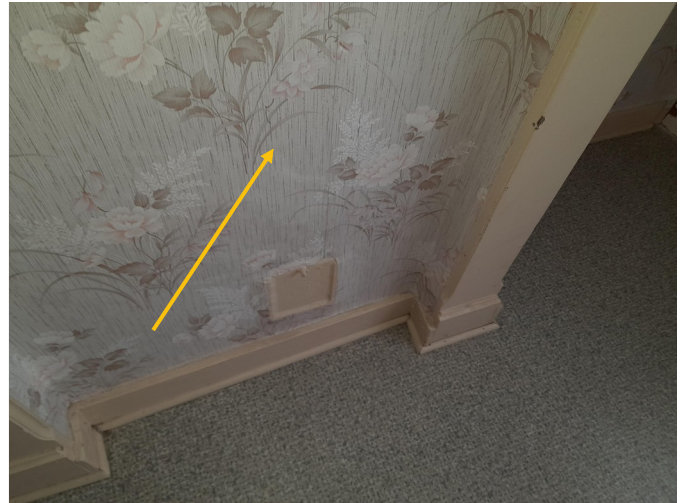
Fiche 7: pleisterwerk muur

Geen asbest

#	Type	Referentie	Resultaat
7.1	Mengmonster	1699289-8144140	Geen asbest

Beschrijving	pleisterwerk muur
Omgeving	Binnen
Primaire drager	Binnenwand

Bindmiddel van materiaal	Gips - kalk
Gebondenheid op basis van bindmiddel	Niet-hechtgebonden
Hoeveelheid (oppervlakte - dikte - aantal)	<ul style="list-style-type: none"> • 150,00 m² - 1,00 cm - 1 stuk
Totaal volume	1,50 m ³
Identificatiemethode	Vaststelling met monstername
Destructieve handeling voor identificatie	Nee
Opmerking	De toepassing betreft het pleisterwerk aan de muren. Hiervan werd een mengstaal genomen op 3 punten.

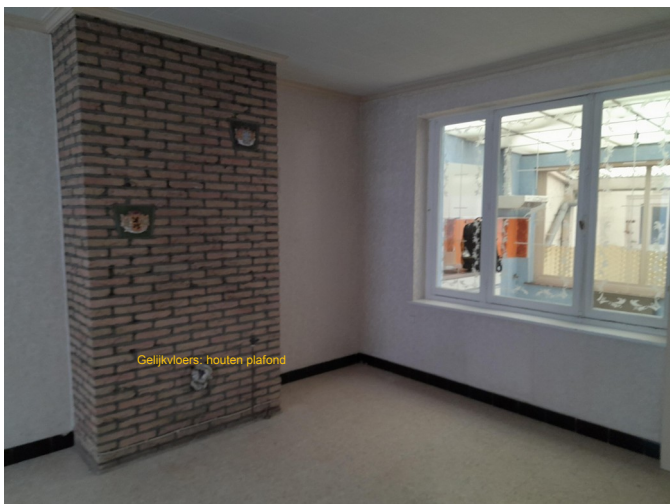
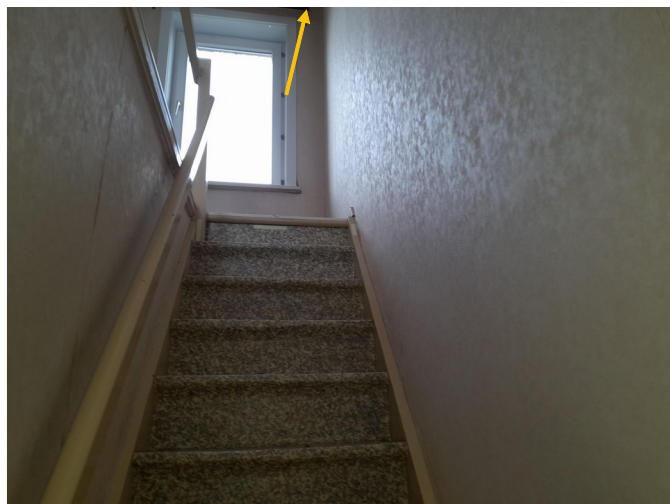
Fiche 8: Pleisterwerk plafond

Geen asbest

#	Type	Referentie	Resultaat
8.1	Mengmonster	1699289-8144141	Geen asbest

Beschrijving	Pleisterwerk plafond
Omgeving	Binnen
Primaire drager	Plafond

Bindmiddel van materiaal	Gips - kalk
Gebondenheid op basis van bindmiddel	Niet-hechtgebonden
Hoeveelheid (oppervlakte - dikte - aantal)	• 120,00 m ² - 1,00 cm - 1 stuk
Totaal volume	1,20 m ³
Identificatiemethode	Vaststelling met monstername
Destructieve handeling voor identificatie	Nee
Opmerking	De toepassing betreft het pleisterwerk aan de plafonds. Op het gelijkvloers was dit bijna volledig afgewerkt met een houten plafond (met uitzondering van het plafond in de kast met technieken)

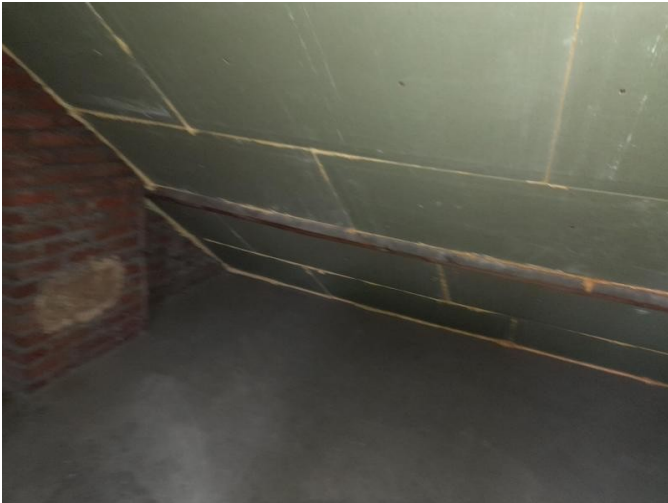
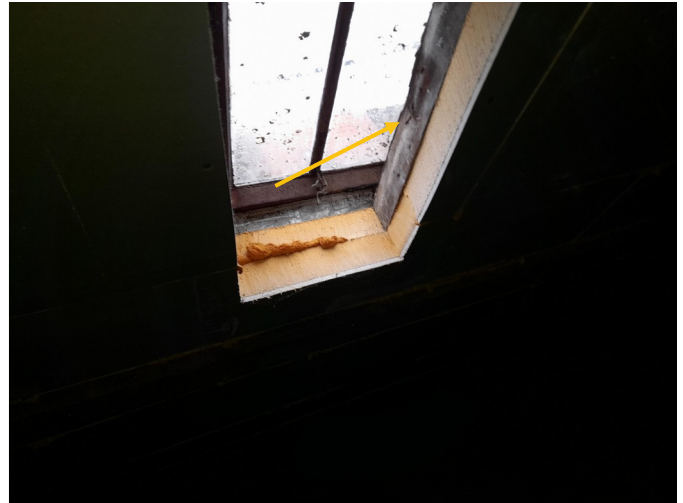
Fiche 9: Onderdakplaten

Geen asbest

#	Type	Referentie	Resultaat
9.1	Puntmonster	1699289-8144139	Geen asbest

Beschrijving	Onderdakplaten
Omgeving	Binnen
Primaire drager	Schuin dak
Bindmiddel van materiaal	Cement

Gebondenheid op basis van bindmiddel	Hecht
Hoeveelheid (oppervlakte - dikte - aantal)	• 60,00 m ² - 0,50 cm - 1 stuk
Totaal volume	0,30 m ³
Identificatiemethode	Vaststelling met monstername
Destructieve handeling voor identificatie	Nee
Opmerking	De toepassing betreft de onderdakplaten. Deze zitten tussen de dakpannen en het isolatiemateriaal.

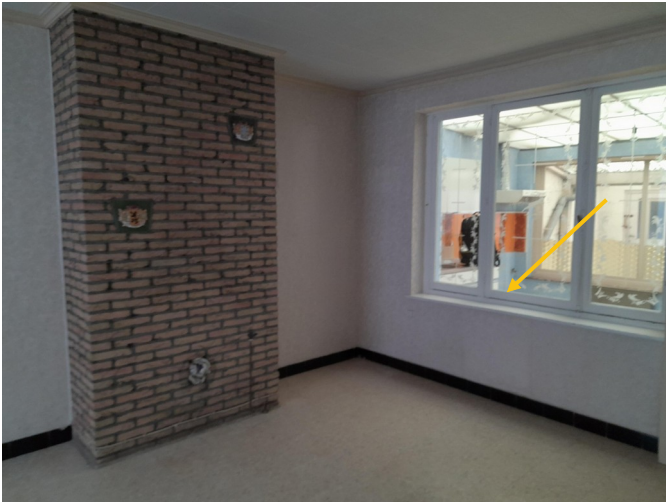
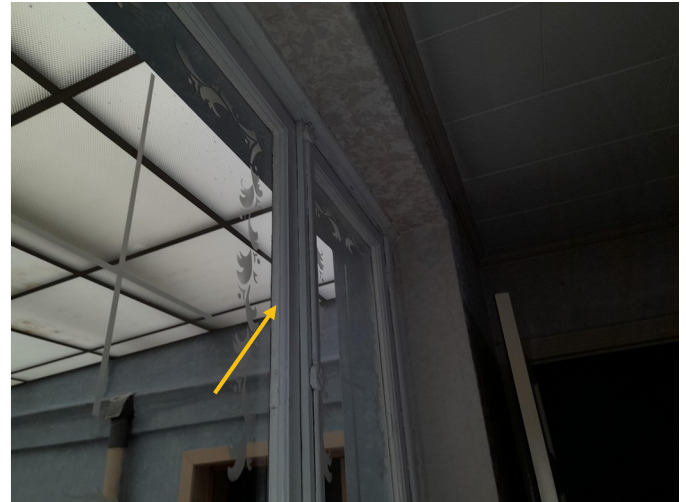
Fiche 10: Dichtingsvoegen tussen glas en houten raamkader, gelijkvloers

Geen asbest

#	Type	Referentie	Resultaat
10.1	Mengmonster	1699289-8144137	Geen asbest

Beschrijving	Dichtingsvoegen tussen glas en houten raamkader, gelijkvloers
Omgeving	Grenst aan binnen- en buitenlucht
Primaire drager	Wandopening verticaal (raam, deur, ...)

Bindmiddel van materiaal	Kitten, mastiek, pasta
Gebondenheid op basis van bindmiddel	Hecht
Hoeveelheid (gewicht - aantal)	<ul style="list-style-type: none">• 1,00 kg - 1 stuk
Totaal gewicht	1,00 kg
Identificatiemethode	Vaststelling met monstername
Destructieve handeling voor identificatie	Nee
Opmerking	De toepassing betreft de kit tussen het houten raamkozijn en het enkel glas.
