# Asbestinventarisatetest

Overwinningstraat 25, 8930 Mene

Attestnummer : 20240312-000036.000

Uitgegeven op : 12.03.2024

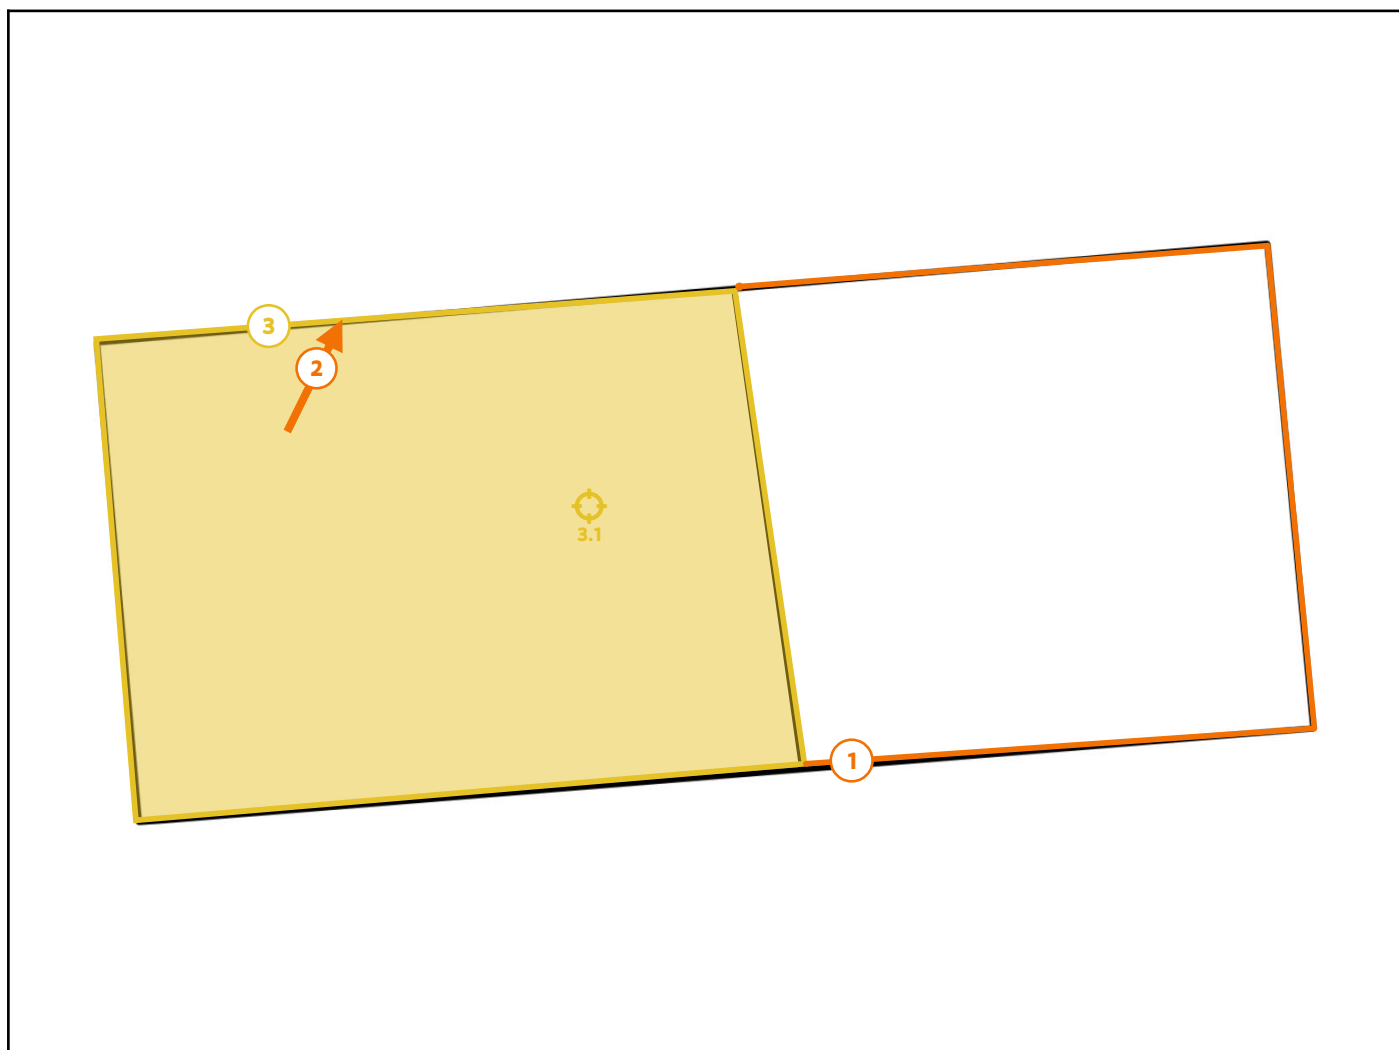
## Plan 1.4: Dak

Beschrijving	Type	Actie
1. Deksteen	Asbestmateriaal	Verwijderen
2. schouwpijp	Asbestmateriaal	Verwijderen
3. Onderdakplaten	Asbestmateriaal	Zorgvuldig beheren
3.1 Code: 1699286-8144125	Puntmonster	-

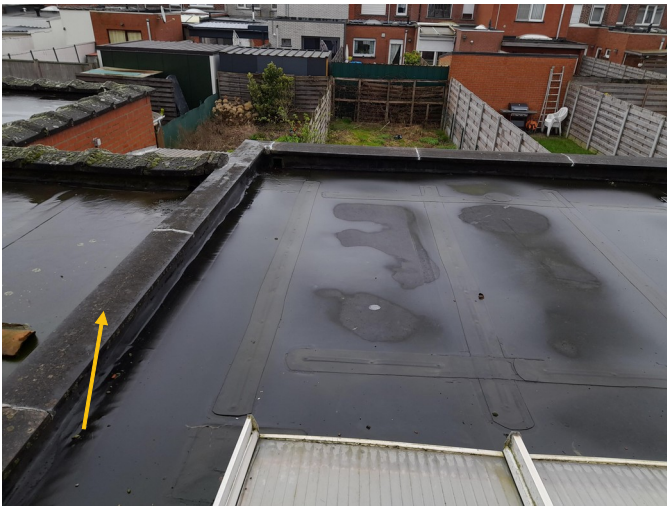
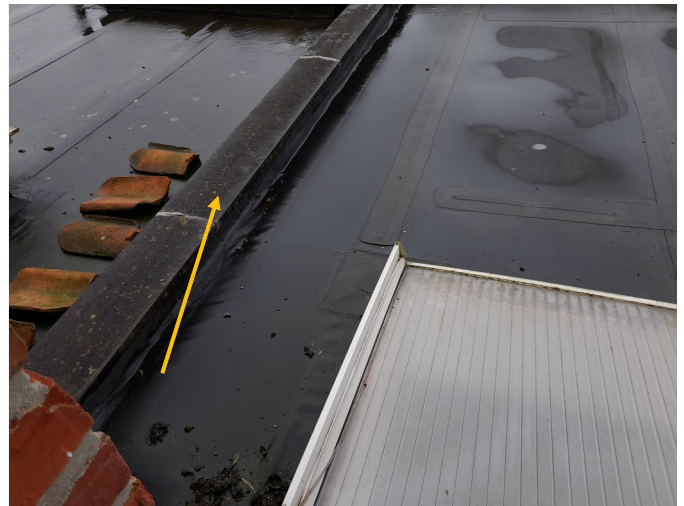
Eindbeoordeling materiaalrisico	Verhoogd materiaalrisico en/of verhoogde kans op vezelvrijgave
---------------------------------	--

Gebondenheid	Categorie 1: hechtgebonden in oorsprong
Asbestsoort (vezeltype)	Crocidoliet aanwezig
Asbestconcentratie	Laag (< 50%)
Afschermingsgraad van het gehele materiaal	Geheel of deels vrij aan de buitenlucht
Toestand van het materiaal	Matig beschadigd, matig verweerd

Beschrijving	Deksteen
Omgeving	Buiten
Primaire drager	Plat dak
Asbestmateriaal	Deksteen, muurkap - Hol
Bindmiddel van asbestmateriaal	Cement
Gebondenheid op basis van bindmiddel	Hecht
Hoeveelheid (oppervlakte - dikte - aantal)	• 5,00 m <sup>2</sup> - 2,00 cm - 1 stuk
Totaal volume	0,10 m <sup>3</sup>
Eenvoudig bereikbaar	Ja
Bevestigingswijze	• Verlijmd, ingegoten, versmeerd
Identificatiemethode	Vaststelling zonder monsternamen

<b>Destructieve handeling voor identificatie</b>	Nee
<b>Opmerking</b>	De toepassing betreft de dekstenen op het platte dak.

Het asbestmateriaal valt onder de mijlpaal van 2040.

Verwijderen

- Zorg voor een veilig beheer. Vermijd het beschadigen van het asbestmateriaal. Controleer de toestand jaarlijks op wijzigingen.

- Eenvoudige handelingen: mag via doe-het-zelf of door werknemer(s) met opleidingsattest eenvoudige handelingen  
Bron fixeren en zonder te beschadigen/breken wegnemen.

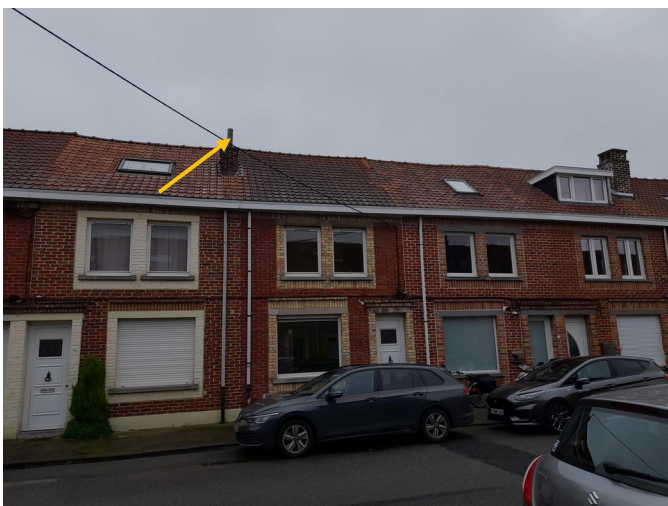
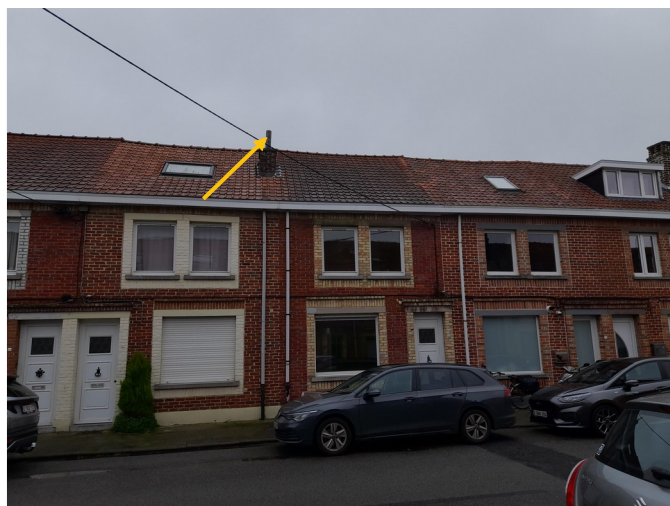
Eindbeoordeling materiaalrisico	Laag materiaalrisico en/of verlaagde kans op vezelvrijgave
---------------------------------	--

Gebondenheid	Categorie 1: hechtgebonden in oorsprong
Asbestsoort (vezeltype)	Crocidoliet aanwezig
Asbestconcentratie	Laag (< 50%)
Afschermingsgraad van het gehele materiaal	Geheel of deels vrij aan de buitenlucht
Toestand van het materiaal	Licht beschadigd, licht verweerd. Intact materiaal type Pical – asbestboard of categorie III 'gebondenheid'

Beschrijving	schouwpijp
Omgeving	Buiten
Primaire drager	Schuin dak
Asbestmateriaal	Rookgaskanaal
Bindmiddel van asbestmateriaal	Cement
Gebondenheid op basis van bindmiddel	Hecht
Hoeveelheid (lengte - omtrek - dikte - aantal)	<ul style="list-style-type: none"><li>• 2,00 m - 10,00 cm - 1,00 cm - 1 stuk</li></ul>
Totaal volume	0,002 m <sup>3</sup>
Eenvoudig bereikbaar	Ja
Bevestigingswijze	<ul style="list-style-type: none"><li>• Verlijmd, ingegoten, versmeerd</li></ul>

<b>Identificatiemethode</b>	Vaststelling zonder monstername
<b>Destructieve handeling voor identificatie</b>	Nee
<b>Opmerking</b>	De toepassing betreft een schouwpijp op het dak. De toepassing staat op de perceelsgrens en kan mogelijk ook van de buur zijn.

Het asbestmateriaal valt onder de mijlpaal van 2034.

Verwijderen

- Zorg voor een veilig beheer. Vermijd het beschadigen van het asbestmateriaal. Controleer de toestand jaarlijks op wijzigingen.

- Eenvoudige handelingen: mag via doe-het-zelf of door werknemer(s) met opleidingsattest eenvoudige handelingen  
Metselwerk loskappen en bron zonder te beschadigen/breken wegnemen.

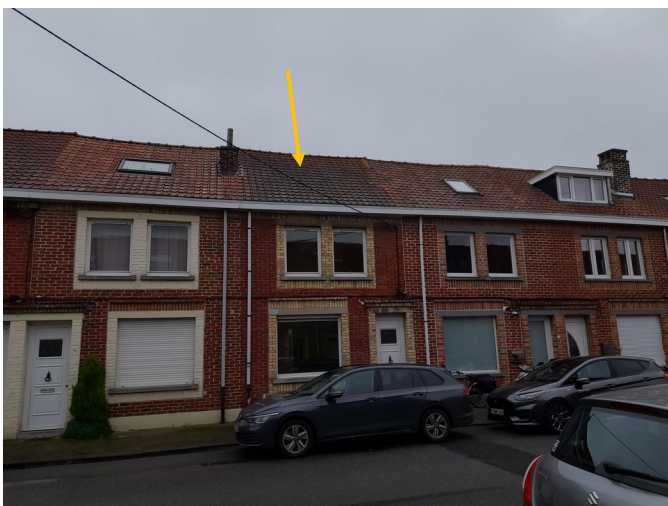
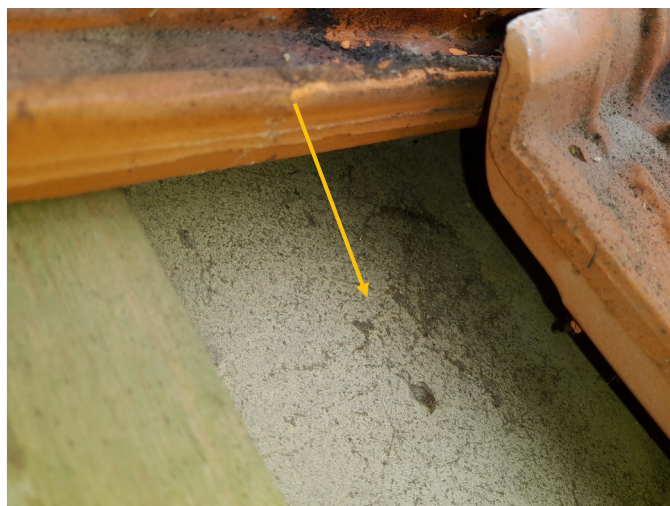
Eindbeoordeling materiaalrisico	Zeer laag materiaalrisico en/of zeer lage kans op vezelvrijgave
---------------------------------	---

Gebondenheid	Categorie 1: hechtgebonden in oorsprong
Asbestsoort (vezeltype)	Crocidoliet aanwezig
Asbestconcentratie	Laag (< 50%)
Afschermingsgraad van het gehele materiaal	Stootvaste afscherming of omkasting
Toestand van het materiaal	Onbeschadigd, niet verweerd

#	Type	Referentie	Resultaat
3.1	Puntmonster	1699286-8144125	Crocidoliet, Chrysotiel

Beschrijving	Onderdakplaten
Omgeving	Binnen
Primaire drager	Schuin dak
Asbestmateriaal	Plaat, paneel, tablet - Type Menuiserite
Bindmiddel van asbestmateriaal	Cement
Gebondenheid op basis van bindmiddel	Hecht
Hoeveelheid (oppervlakte - dikte - aantal)	• 45,00 m <sup>2</sup> - 0,50 cm - 1 stuk
Totaal volume	0,225 m <sup>3</sup>

<b>Eenvoudig bereikbaar</b>	Nee <ul style="list-style-type: none"><li>• Verwijdering tast de bouwkundige integriteit aan.</li></ul>
<b>Bevestigingswijze</b>	<ul style="list-style-type: none"><li>• Genageld, geniet</li></ul>
<b>Identificatiemethode</b>	Vaststelling met monstername
<b>Destructieve handeling voor identificatie</b>	Nee
<b>Opmerking</b>	De toepassing betreft de onderdakplaten. Hiervan werd een mengstaal genomen aan de achtergevel.

Het asbestmateriaal valt onder de mijlpaal van 2040.

Zorgvuldig beheren

- Zorg voor een veilig beheer. Vermijd het beschadigen van het asbestmateriaal. Controleer de toestand jaarlijks op wijzigingen.

- Eenvoudige handelingen: mag via doe-het-zelf of door werknemer(s) met opleidingsattest eenvoudige handelingen  
Bron fixeren en zonder te beschadigen/breken wegnemen.

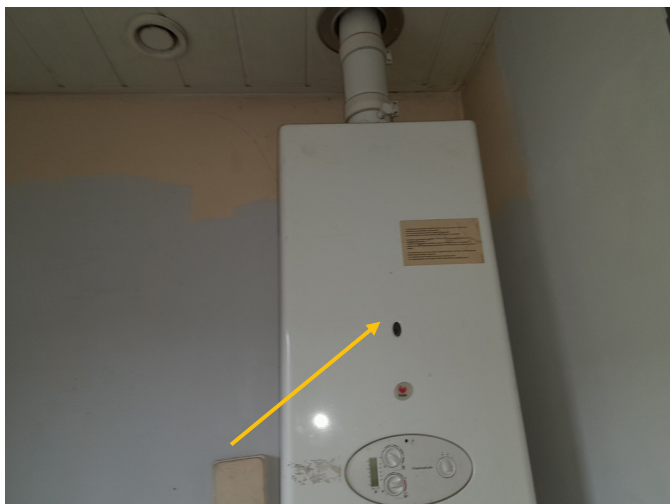
De toepassing betreft de verwarmingsketel in de woning. Dit betreft een recenter model dat geen asbest mag bevatten

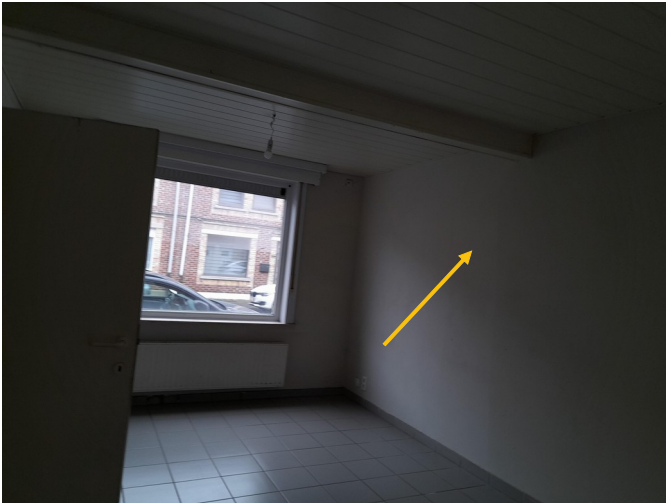
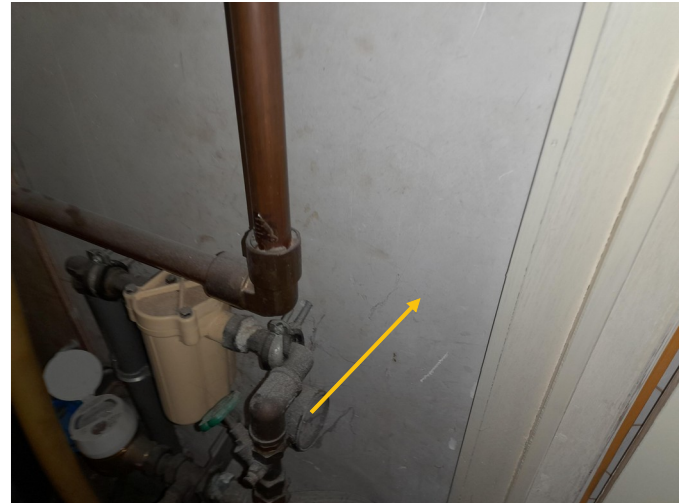
## Fiche 5: Pleisterwerk muur

Geen asbest

#	Type	Referentie	Resultaat
5.1	Mengmonster	1699286-8144126	Geen asbest

Beschrijving	Pleisterwerk muur
Omgeving	Binnen
Primaire drager	Binnenwand

<b>Bindmiddel van materiaal</b>	Gips - kalk
<b>Gebondenheid op basis van bindmiddel</b>	Niet-hechtgebonden
<b>Hoeveelheid (oppervlakte - dikte - aantal)</b>	• 150,00 m <sup>2</sup> - 1,00 cm - 1 stuk
<b>Totaal volume</b>	1,50 m <sup>3</sup>
<b>Identificatiemethode</b>	Vaststelling met monstername
<b>Destructieve handeling voor identificatie</b>	Nee
<b>Opmerking</b>	Er werd een mengstaal genomen van de muren op 3 locaties.

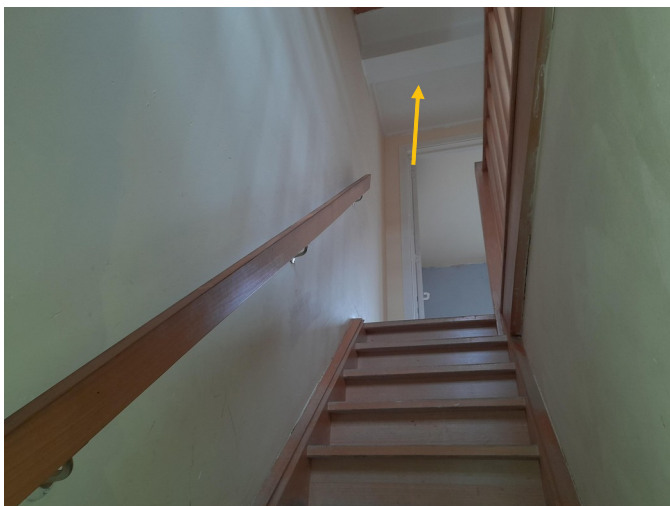
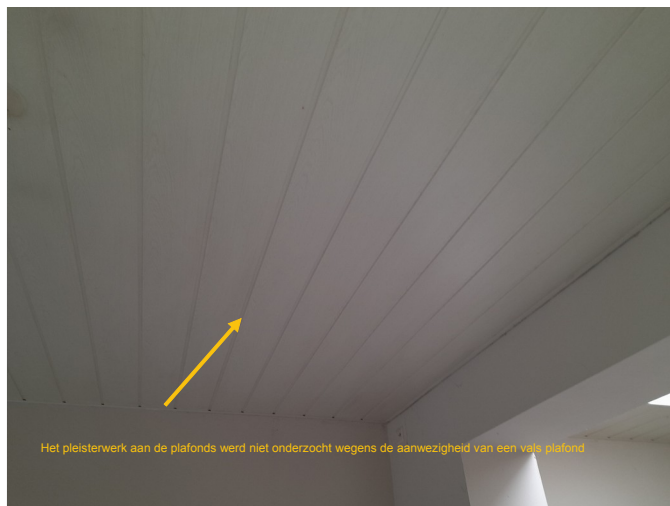
## Fiche 6: Pleisterwerk plafond

Geen asbest

Het pleisterwerk aan de plafonds werd niet onderzocht wegens de aanwezigheid van een veld plafond

#	Type	Referentie	Resultaat
6.1	Mengmonster	1699286-8144127	Geen asbest

Beschrijving	Pleisterwerk plafond
Omgeving	Binnen
Primaire drager	Plafond

<b>Bindmiddel van materiaal</b>	Gips - kalk
<b>Gebondenheid op basis van bindmiddel</b>	Niet-hechtgebonden
<b>Hoeveelheid (oppervlakte - dikte - aantal)</b>	• 100,00 m <sup>2</sup> - 1,00 cm - 1 stuk
<b>Totaal volume</b>	1,00 m <sup>3</sup>
<b>Identificatiemethode</b>	Vaststelling met monstername
<b>Destructieve handeling voor identificatie</b>	Nee
<b>Opmerking</b>	De toepassing betreft het pleisterwerk van de plafonds in de woning. Op het gelijkvloers waren alle plafonds afgeschermd met een houten vals plafond.
