Asbestinventarisatetest

Lauwestraat 64, 8930 Menen

Attestnummer : 20240320-000044.000

Uitgegeven op : 20.03.2024

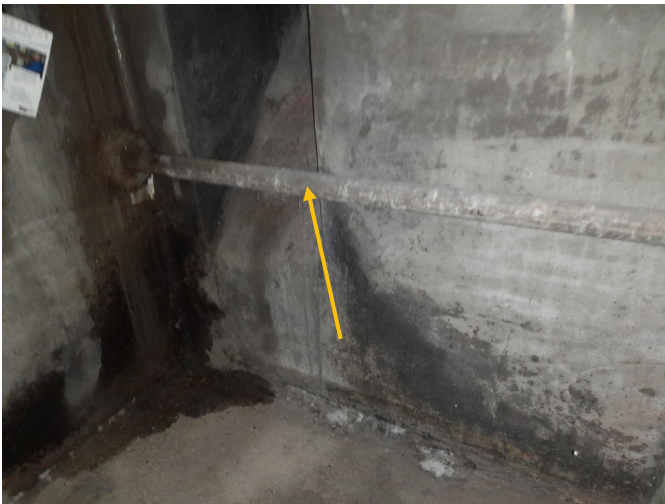
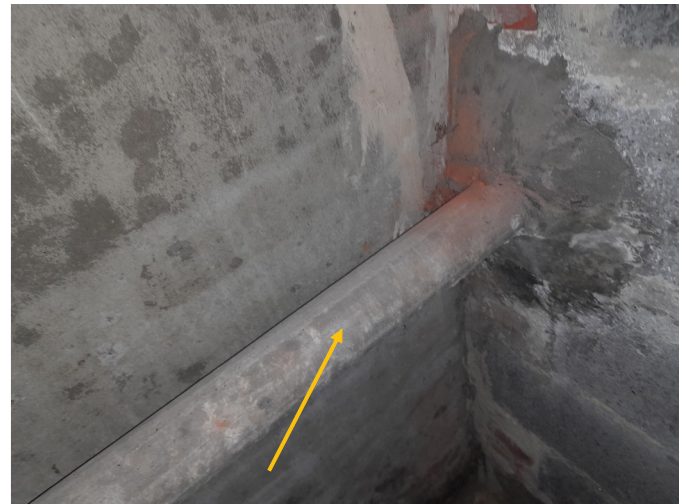
Eindbeoordeling materiaalrisico	Laag materiaalrisico en/of verlaagde kans op vezelvrijgave
---------------------------------	--

Gebondenheid	Categorie 1: hechtgebonden in oorsprong
Asbestsoort (vezeltype)	Crocidoliet aanwezig
Asbestconcentratie	Laag (< 50%)
Afschermingsgraad van het gehele materiaal	Geheel of deels (ook) vrij aan de binnenlucht
Toestand van het materiaal	Onbeschadigd, niet verweerd

Beschrijving	Buis
Omgeving	Binnen
Primaire drager	Sanitaire infrastructuur en uitrusting (toe- en afvoer)
Asbestmateriaal	Buis, koper, leiding, pijp, doorvoer
Bindmiddel van asbestmateriaal	Cement
Gebondenheid op basis van bindmiddel	Hecht
Hoeveelheid (lengte - omtrek - dikte - aantal)	<ul style="list-style-type: none">• 2,00 m - 25,00 cm - 1,00 cm - 1 stuk
Totaal volume	0,005 m ³
Eenvoudig bereikbaar	Ja
Bevestigingswijze	<ul style="list-style-type: none">• Geklemd
Identificatiemethode	Vaststelling zonder monsternamen

Destructieve handeling voor identificatie	Nee
Opmerking	De toepassing betreft de watertoevoerbuis in de kelder. Deze loopt mogelijk ook door naar de straat onder de voortuin.

- Zorg voor een veilig beheer. Vermijd het beschadigen van het asbestmateriaal. Controleer de toestand jaarlijks op wijzigingen.

- Eenvoudige handelingen: enkel door erkend asbestverwijderaar Bron fixeren en zonder te beschadigen/breken wegnemen.

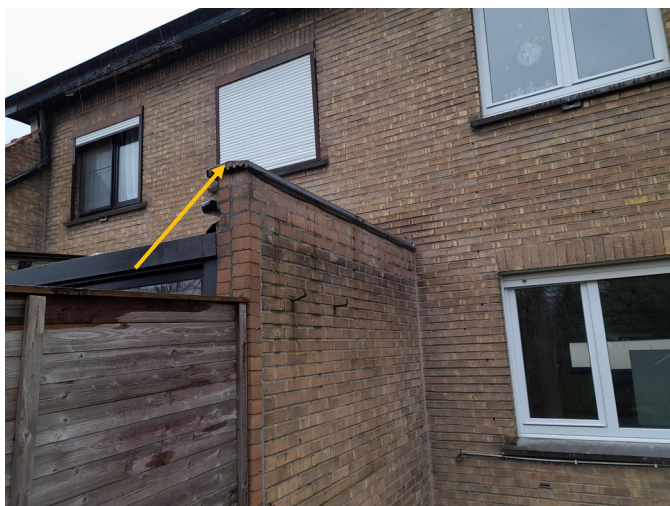
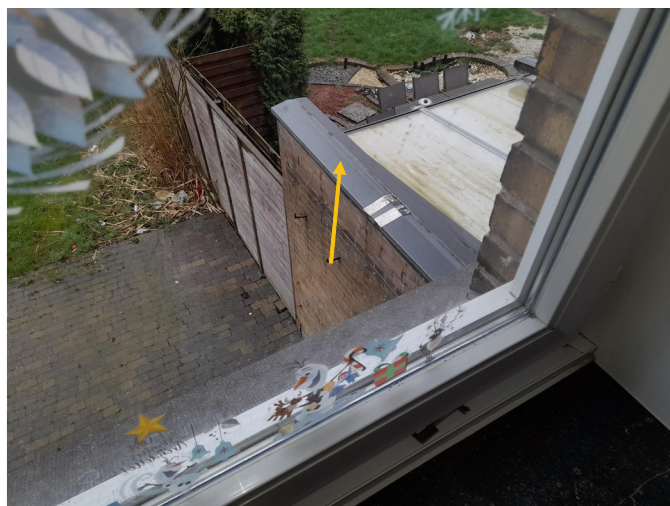
Eindbeoordeling materiaalrisico	Laag materiaalrisico en/of verlaagde kans op vezelvrijgave
---------------------------------	--

Gebondenheid	Categorie 1: hechtgebonden in oorsprong
Asbestsoort (vezeltype)	Crocidoliet aanwezig
Asbestconcentratie	Laag (< 50%)
Afschermingsgraad van het gehele materiaal	Geheel of deels vrij aan de buitenlucht
Toestand van het materiaal	Licht beschadigd, licht verweerd. Intact materiaal type Pical – asbestboard of categorie III 'gebondenheid'

Beschrijving	muurkap
Omgeving	Buiten
Primaire drager	Wand vrijstaand (scheidingsmuur, ...)
Asbestmateriaal	Deksteen, muurkap - Hol
Bindmiddel van asbestmateriaal	Cement
Gebondenheid op basis van bindmiddel	Hecht
Hoeveelheid (oppervlakte - dikte - aantal)	• 1,00 m ² - 3,00 cm - 1 stuk
Totaal volume	0,03 m ³
Eenvoudig bereikbaar	Ja
Bevestigingswijze	• Verlijmd, ingegoten, versmeerd
Identificatiemethode	Vaststelling zonder monsternamen

Destructieve handeling voor identificatie	Nee
Opmerking	De toepassing betreft de deksteen op de scheidingsmuur met buurman van perceel nummer 62

- Zorg voor een veilig beheer. Vermijd het beschadigen van het asbestmateriaal. Controleer de toestand jaarlijks op wijzigingen.

- Eenvoudige handelingen: mag via doe-het-zelf of door werknemer(s) met opleidingsattest eenvoudige handelingen
Bron fixeren en zonder te beschadigen/breken wegnemen.

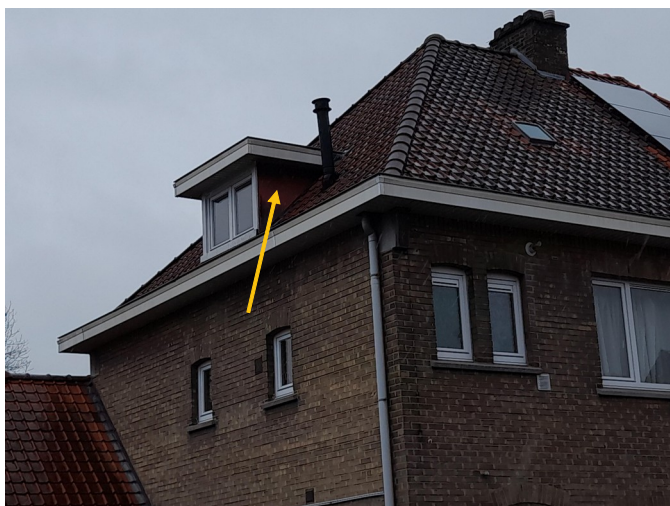
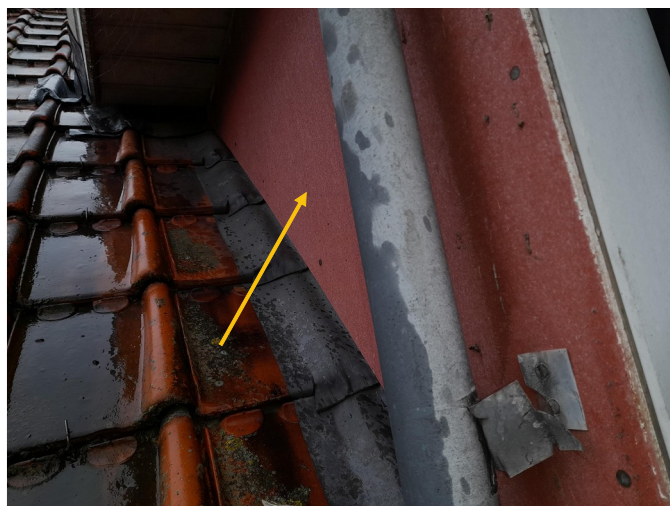
Eindbeoordeling materiaalrisico	Laag materiaalrisico en/of verlaagde kans op vezelvrijgave
---------------------------------	--

Gebondenheid	Categorie 1: hechtgebonden in oorsprong
Asbestsoort (vezeltype)	Crocidoliet aanwezig
Asbestconcentratie	Laag (< 50%)
Afschermingsgraad van het gehele materiaal	Geheel of deels vrij aan de buitenlucht
Toestand van het materiaal	Licht beschadigd, licht verweerd. Intact materiaal type Pical – asbestboard of categorie III 'gebondenheid'

Beschrijving	Gevelplaat dakkapel
Omgeving	Buiten
Primaire drager	Wand buitenschil
Asbestmateriaal	Plaat, paneel, tablet - Generiek
Bindmiddel van asbestmateriaal	Cement
Gebondenheid op basis van bindmiddel	Hecht
Hoeveelheid (oppervlakte - dikte - aantal)	• 2,00 m ² - 1,00 cm - 1 stuk
Totaal volume	0,02 m ³
Eenvoudig bereikbaar	Ja
Bevestigingswijze	• Genageld, geniet
Identificatiemethode	Vaststelling zonder monsternamen

Destructieve handeling voor identificatie	Nee
Opmerking	De toepassing betreft de gevelbeplating aan de zijwanden van de dakkapel.

- Zorg voor een veilig beheer. Vermijd het beschadigen van het asbestmateriaal. Controleer de toestand jaarlijks op wijzigingen.

- Eenvoudige handelingen: mag via doe-het-zelf of door werknemer(s) met opleidingsattest eenvoudige handelingen
Bron fixeren en zonder te beschadigen/breken wegnemen.

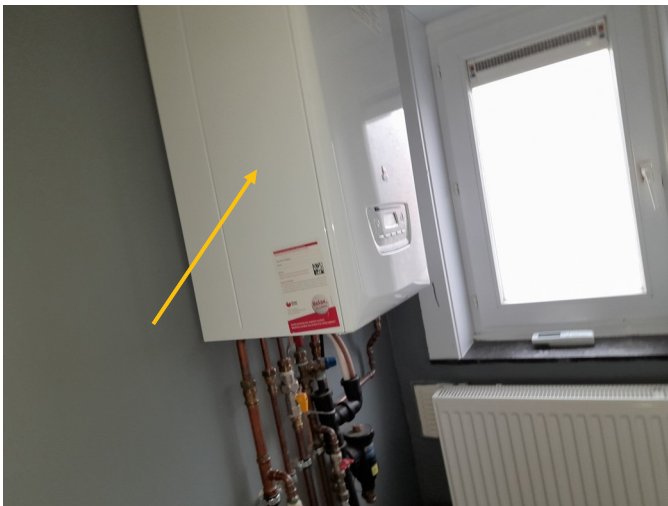
Vrije foto

De toepassing betreft de cv-ketel van de woning. Dit betreft een recent model dat geen asbest mag bevatten.

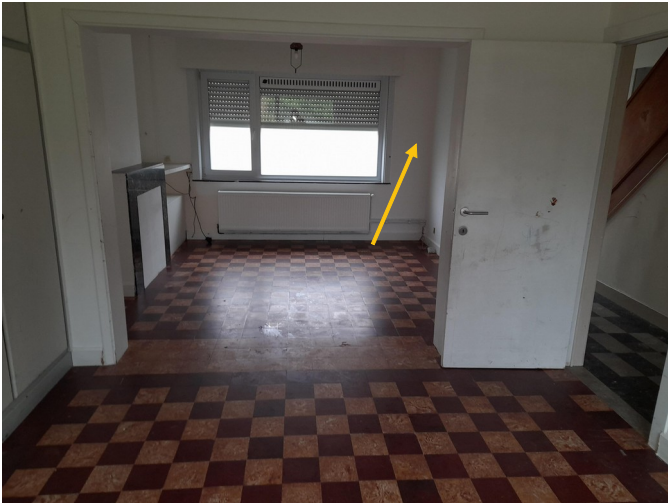
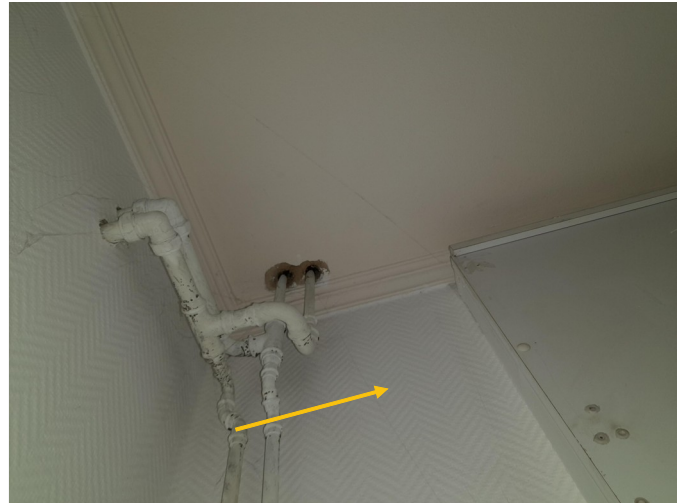
Fiche 5: Pleisterwerk muur

Geen asbest

#	Type	Referentie	Resultaat
5.1	Mengmonster	1705140-8160557	Geen asbest

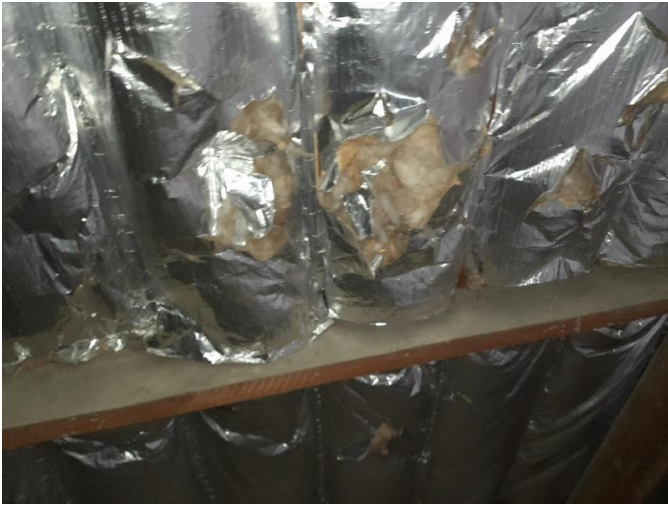
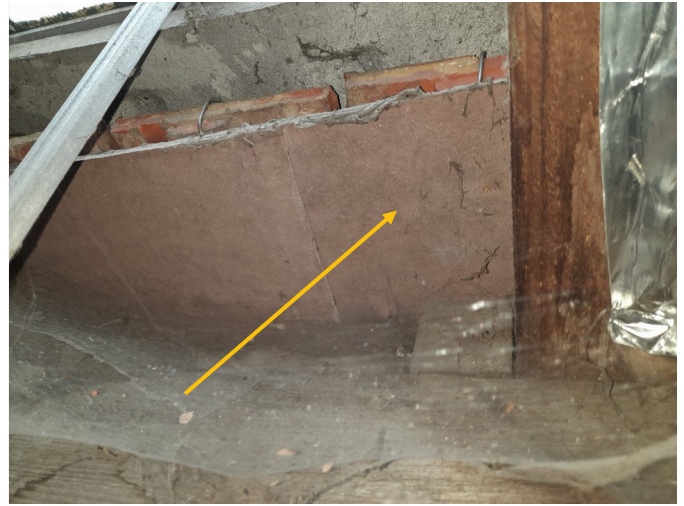
Fiche 6: Onderdakplaten

Geen asbest

#	Type	Referentie	Resultaat
6.1	Puntmonster	1705140-8160556	Geen asbest

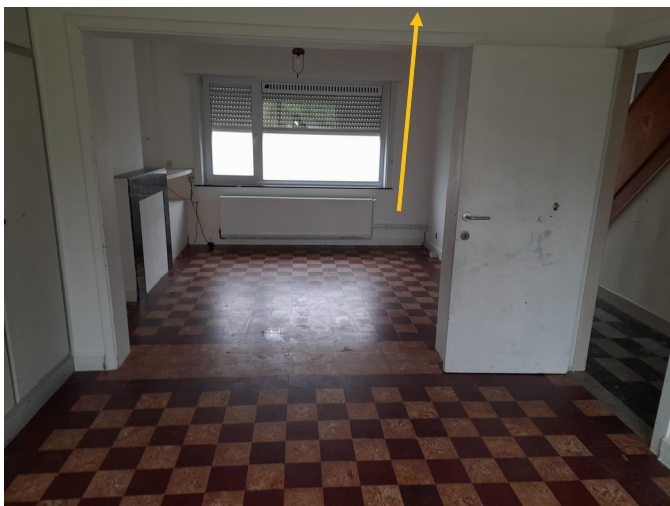
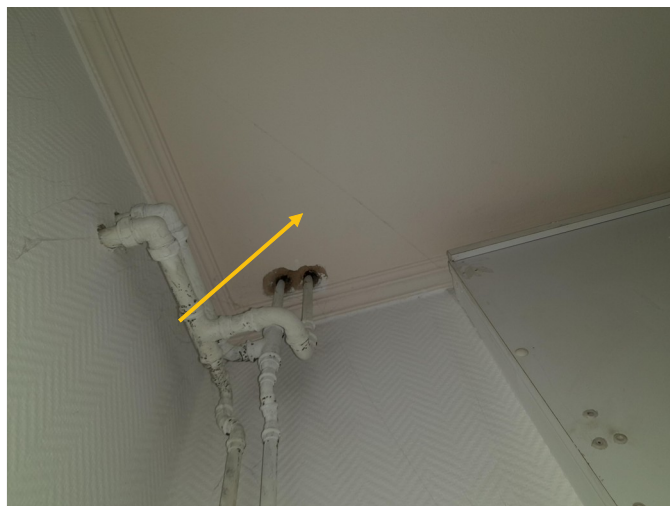
Fiche 7: Pleisterwerk plafond

Geen asbest

#	Type	Referentie	Resultaat
7.1	Mengmonster	1705140-8160558	Geen asbest
