# Asbestinventarisatetest

Roesbruggestraat 25, 8691 Alveringem

Attestnummer : 20240315-000300.000

Uitgegeven op : 15.03.2024

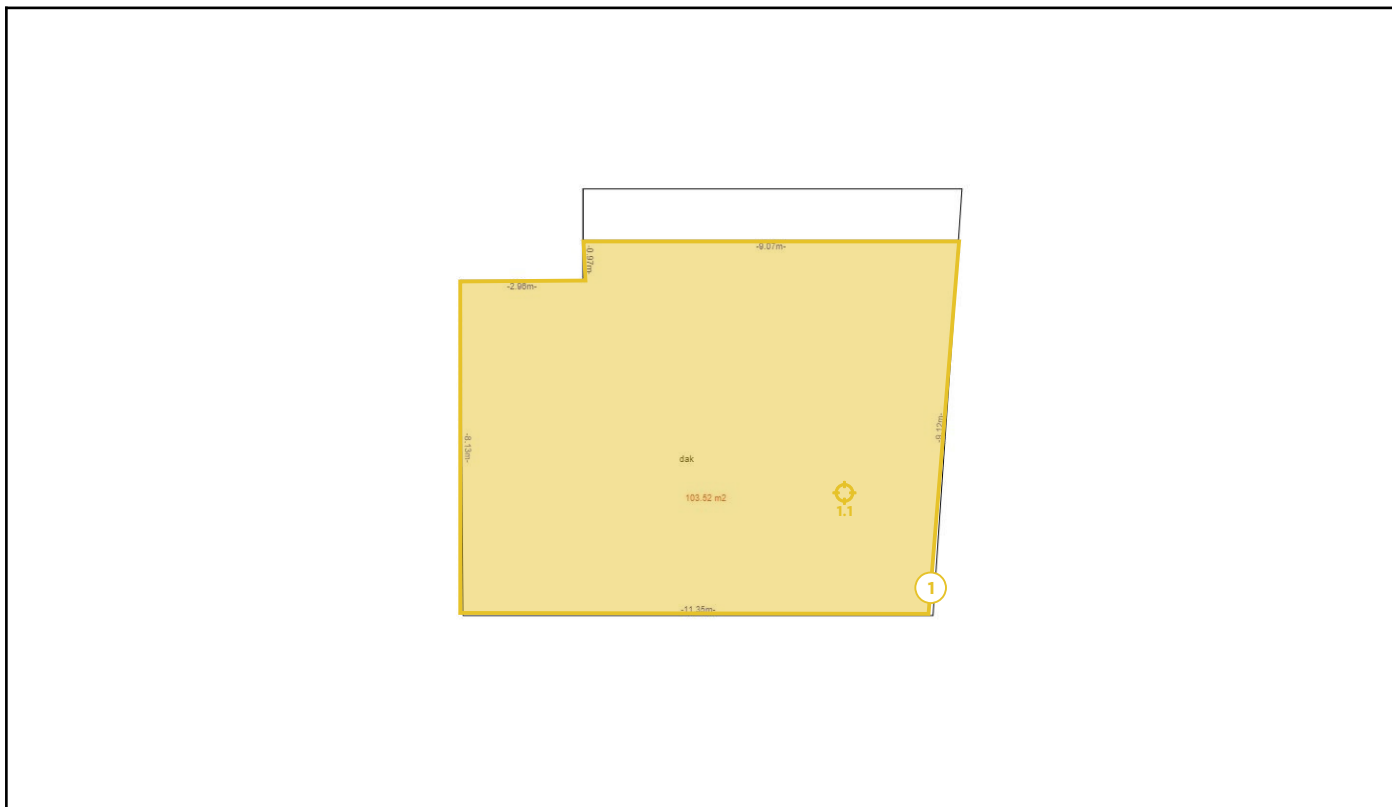
## Plan 1.6: grondplan dak

Beschrijving	Type	Actie
1. onderdak in menuiserie platen	Asbestmateriaal	Zorgvuldig beheren
1.1 Code: 2402109P1	Puntmonster	-

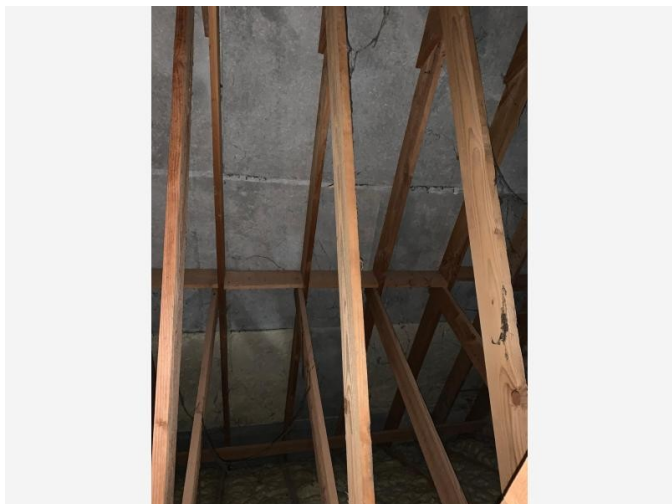
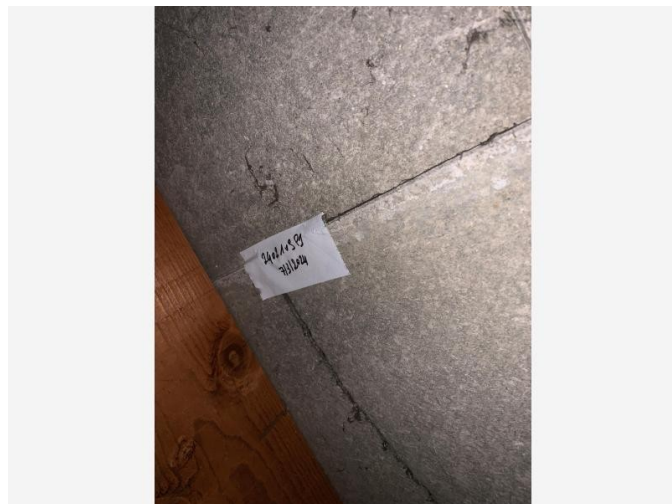
Het asbestmateriaal valt onder de mijlpaal van 2040.

Eindbeoordeling materiaalrisico	Zeer laag materiaalrisico en/of zeer lage kans op vezelvrijgave
---------------------------------	---

Gebondenheid	Categorie 1: hechtgebonden in oorsprong
Asbestsoort (vezeltype)	Alleen chrysotiel
Asbestconcentratie	Laag (< 50%)
Afschermingsgraad van het gehele materiaal	Geheel of deels (ook) vrij aan de binnenlucht
Toestand van het materiaal	Onbeschadigd, niet verweerd

#	Type	Referentie	Resultaat
1.1	Puntmonster	2402109P1	Chrysotiel

Beschrijving	onderdak in menuiserite platen
Omgeving	Binnen
Primaire drager	Schuin dak
Asbestmateriaal	Plaat, paneel, tablet - Type Menuiserite
Bindmiddel van asbestmateriaal	Cement
Gebondenheid op basis van bindmiddel	Hecht
Hoeveelheid (oppervlakte - dikte - aantal)	• 103,52 m <sup>2</sup> - 0,30 cm - 1 stuk
Totaal volume	0,311 m <sup>3</sup>

- Zorg voor een veilig beheer en verwijder dit asbestmateriaal wanneer het bij werken eenvoudig bereikbaar wordt. Controleer de toestand jaarlijks op wijzigingen.

- Eenvoudige handelingen: mag via doe-het-zelf of door werknemer(s) met opleidingsattest eenvoudige handelingen  
Het is een hechtgebonden materiaal, die indien zonder breuk of stofvorming via doe-het-zelf of door werknemers met opleidingsattest eenvoudige handelingen mag verwijderd worden. Indien dit niet mogelijk is dient met beroep te doen op een erkend asbestverwijderaar

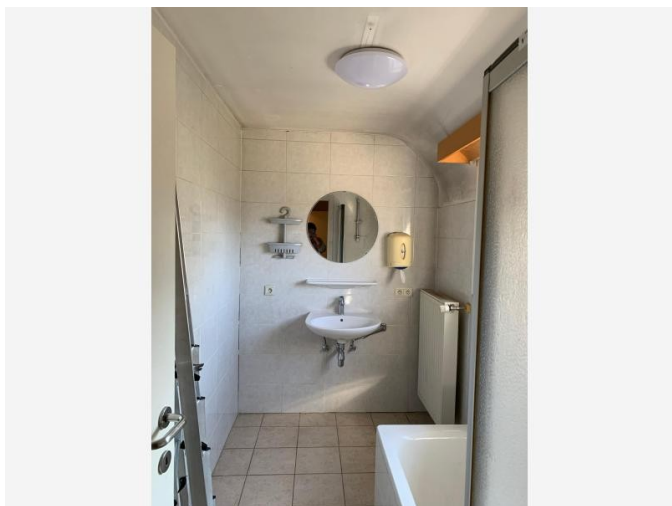
De tegellijm waarmee de faience in de keuken, badkamer en het toilet op het gelijkvloers, kan asbest bevatten. Dit kan enkel onderzocht worden indien een destructief onderzoek wordt aangevraagd.

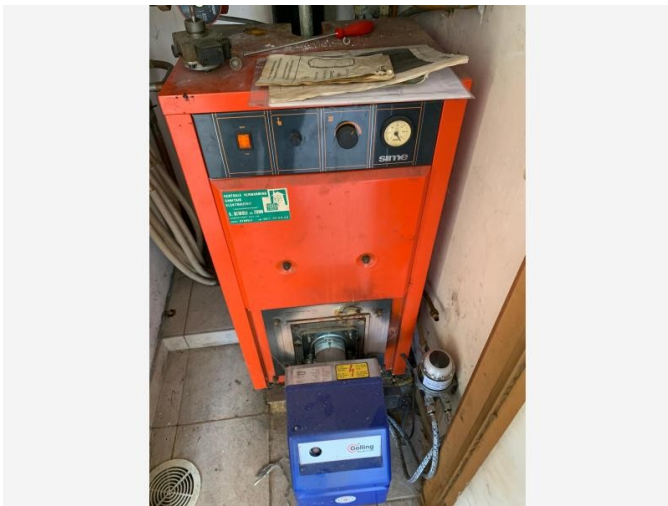
CV - brander kan bestanddelen bevatten die asbest verdacht kunnen zijn, zoals pakkingen, dichtingen, koord, ....

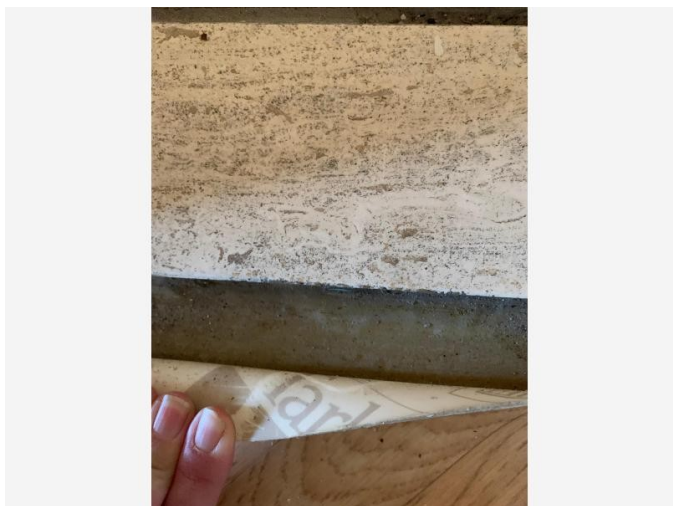
De linoleum aangebracht in de nachthal, slaapkamers op het verdiep is niet asbestverdacht

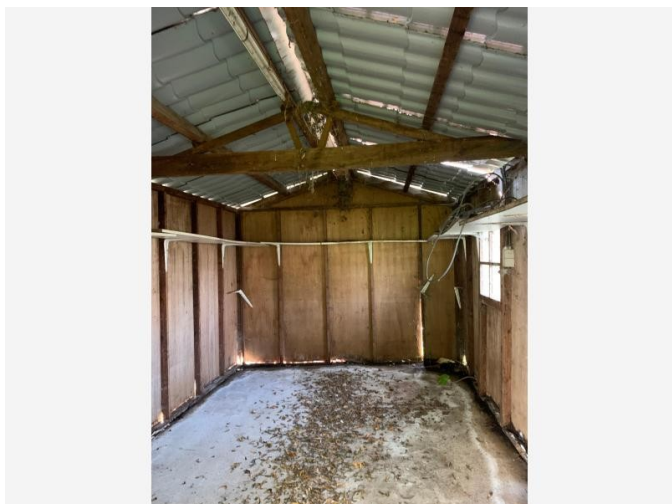
Er werden geen asbestverachte materialen vastgesteld. Het is een houten tuinhuis met metalen dakbedekking en betonnen vloer

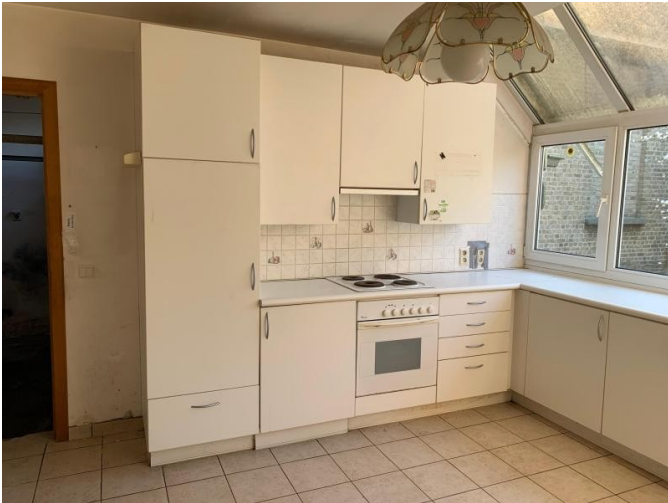
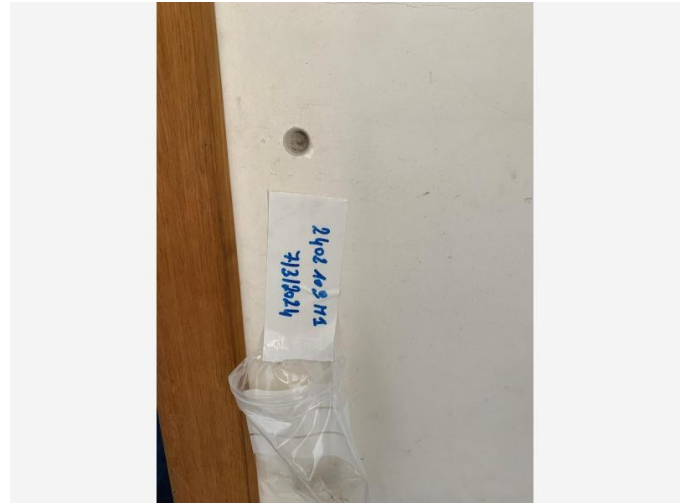
## Fiche 6: pleisterwerk muren

Geen asbest

#	Type	Referentie	Resultaat
6.1	Mengmonster	2403109M1	Geen asbest

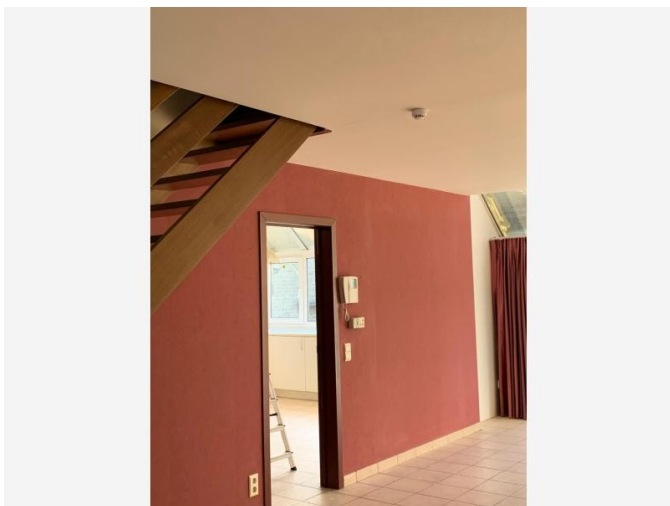
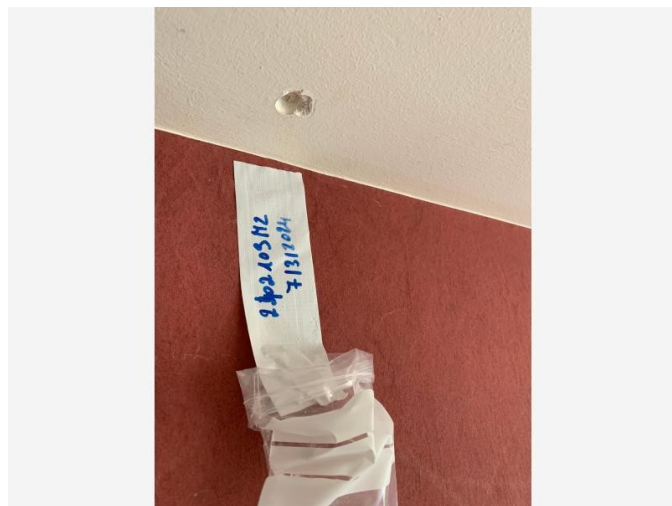
Geen asbest

#	Type	Referentie	Resultaat
7.1	Mengmonster	2402109M2	Geen asbest

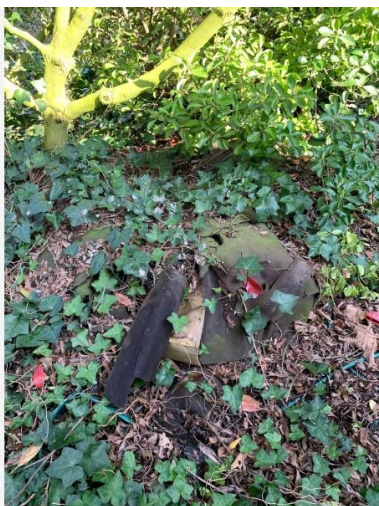
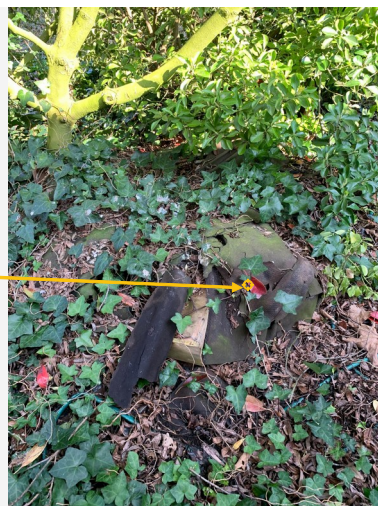
Geen asbest

#	Type	Referentie	Resultaat
8.1	Puntmonster	2402109P2	Geen asbest
