# Asbestinventarisatetest

Dokter Carlierstraat 38, 1851 Grimbergen

Attestnummer : 20231024-000030.000

Uitgegeven op : 24.10.2023

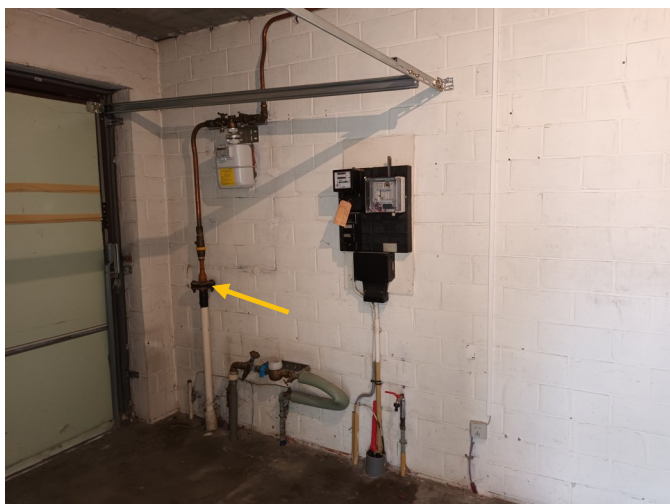
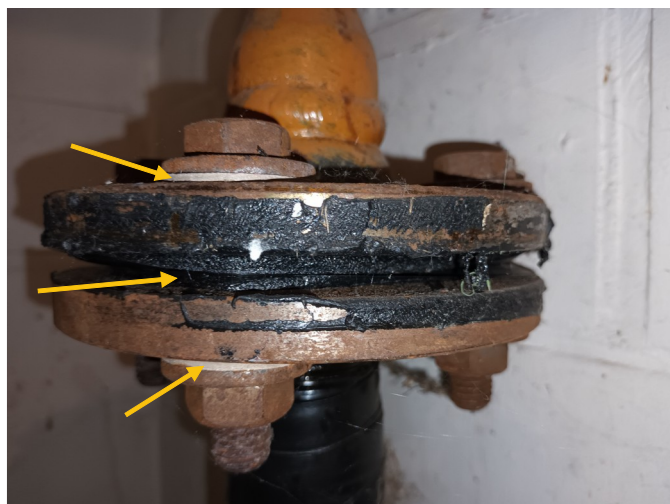
Het asbestmateriaal valt onder de mijlpaal van 2034.

Verwijderen

| Eindbeoordeling materiaalrisico | Zeer laag materiaalrisico en/of zeer lage kans op vezelvrijgave |

| Asbestconcentratie | Hoog ( $\geq 50\%$ ) |
| Toestand van het materiaal | Onbeschadigd, niet verweerd |

| Beschrijving | Pakking gasleiding |

| <b>Opmerking</b> | Geen staalname uitgevoerd wegens grote kans op schade. In geval van renovatie/sloop is het toch aangeraden een staalname uit te voeren of te behandelen als asbesthoudend. |

- Zorg voor een veilig beheer. Vermijd het beschadigen van het asbestmateriaal. Controleer de toestand jaarlijks op wijzigingen.

- Eenvoudige handelingen: enkel door erkend asbestverwijderaar  
Geen complexe situatie, toch is het aangeraden dit door een erkend asbestverwijderaar te laten uitvoeren.

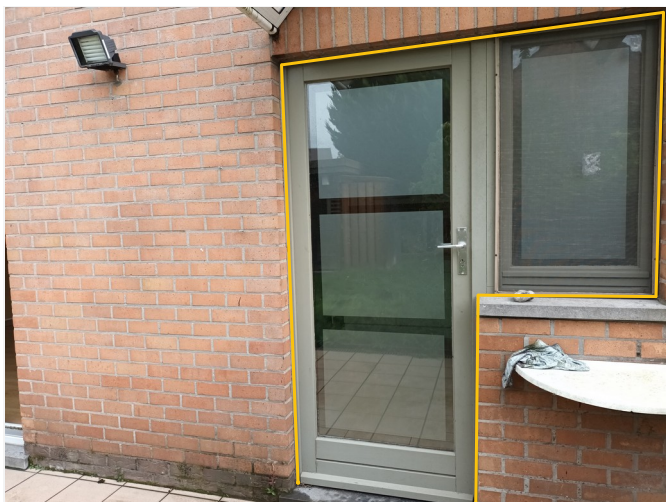
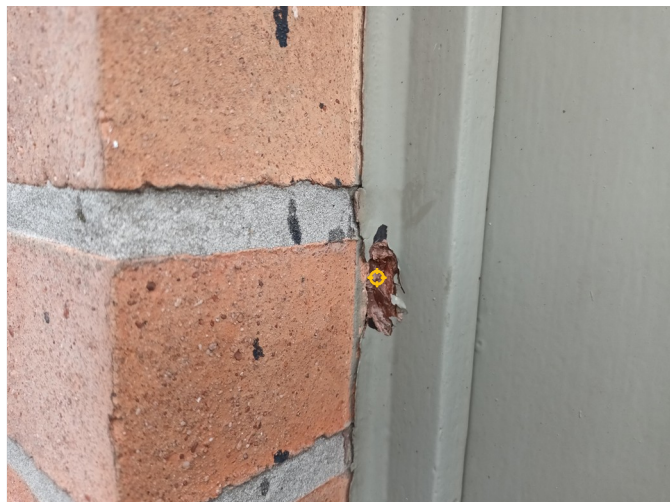
Het asbestmateriaal valt onder de mijlpaal van 2040.

Zorgvuldig beheren

| Eindbeoordeling materiaalrisico | Zeer laag materiaalrisico en/of zeer lage kans op vezelvrijgave |

| # | Type | Referentie | Resultaat |
|---|---|---|---|
| 2.1 | Puntmonster | Staal 3 | Chrysotiel |

| Beschrijving | Mastiek (gevel-kader) |

- Zorg voor een veilig beheer. Vermijd het beschadigen van het asbestmateriaal. Controleer de toestand jaarlijks op wijzigingen.

- Eenvoudige handelingen: mag via doe-het-zelf of door werknemer(s) met opleidingsattest eenvoudige handelingen  
Geen complexe situatie.

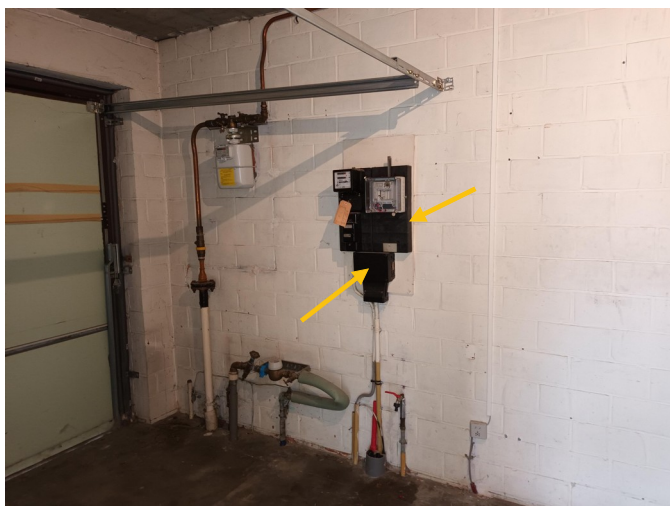
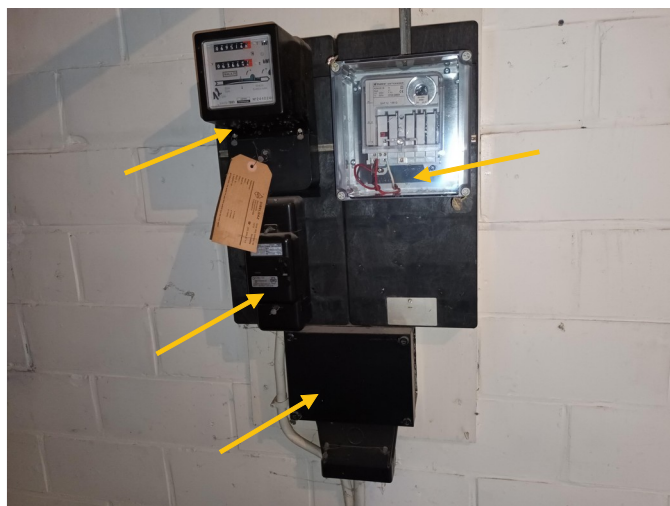
Het asbestmateriaal valt onder de mijlpaal van 2040.

Zorgvuldig beheren

| Eindbeoordeling materiaalisico | Laag materiaalisico en/of verlaagde kans op vezelvrijgave |

| Asbestsoort (vezeltype) | Crocidoliet aanwezig |

| Beschrijving | Bakeliet garage |

| <b>Opmerking</b> | Geen staalname uitgevoerd: installatie nog in gebruik/onder spanning. |

- Zorg voor een veilig beheer. Vermijd het beschadigen van het asbestmateriaal. Controleer de toestand jaarlijks op wijzigingen.

- Eenvoudige handelingen: mag via doe-het-zelf of door werknemer(s) met opleidingsattest eenvoudige handelingen  
Geen complexe situatie.

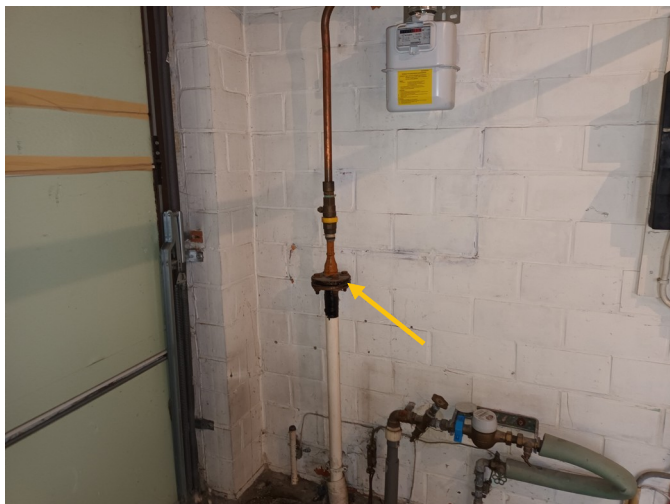
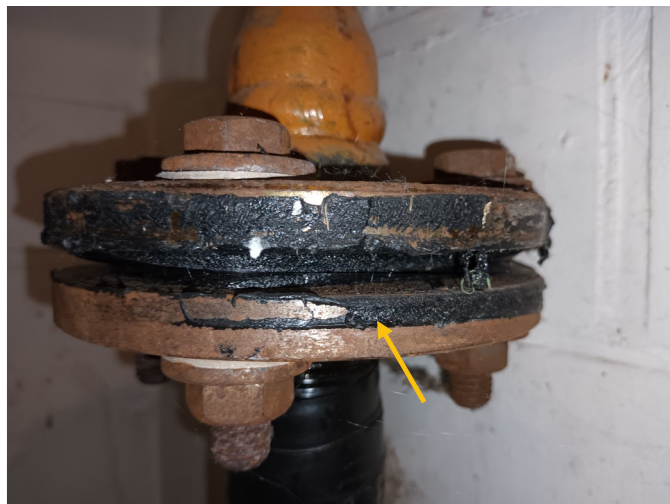
Het asbestmateriaal valt onder de mijlpaal van 2040.

Zorgvuldig beheren

| Eindbeoordeling materiaalrisico | Laag materiaalrisico en/of verlaagde kans op vezelvrijgave |

| Asbestsoort (vezeltype) | Crocidoliet aanwezig |

| Beschrijving | Smeerlaag op flenskoppeling |

| <b>Opmerking</b> | In geval van renovatie/sloop is het toch aangeraden een staalname uit te voeren of te behandelen als asbesthoudend. |

- Zorg voor een veilig beheer. Vermijd het beschadigen van het asbestmateriaal. Controleer de toestand jaarlijks op wijzigingen.

- Eenvoudige handelingen: mag via doe-het-zelf of door werknemer(s) met opleidingsattest eenvoudige handelingen  
Geen complexe situatie.

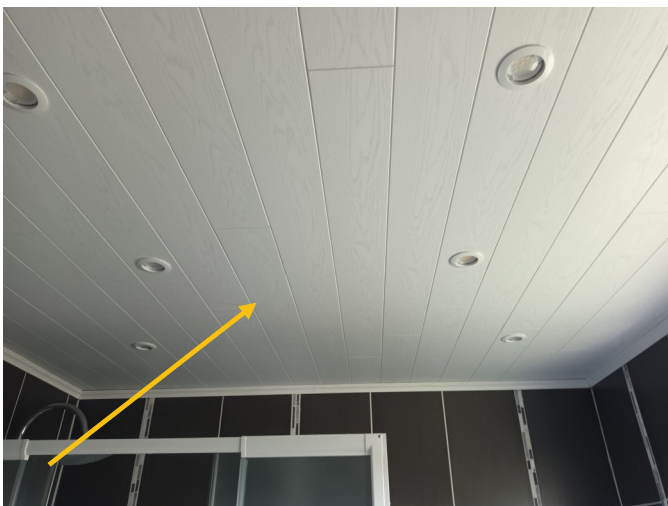
Op de bovenverdieping waren valse plafonds aanwezig. Hier kunnen nog asbesthoudende toepassingen achter verborgen zitten. In geval van sloop/renovatie dient er een destructief onderzoek uitgevoerd te worden.

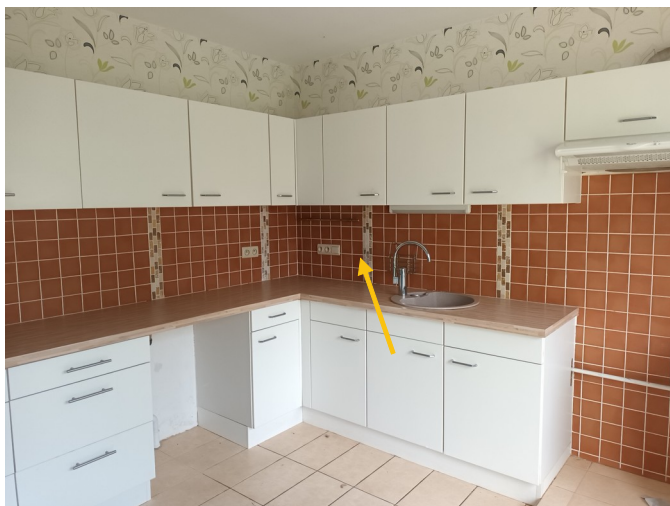
De tegellijm achter de faience tegels in de keuken is asbestverdacht. In geval van renovatie/sloop dient er een destructief onderzoek uitgevoerd te worden.

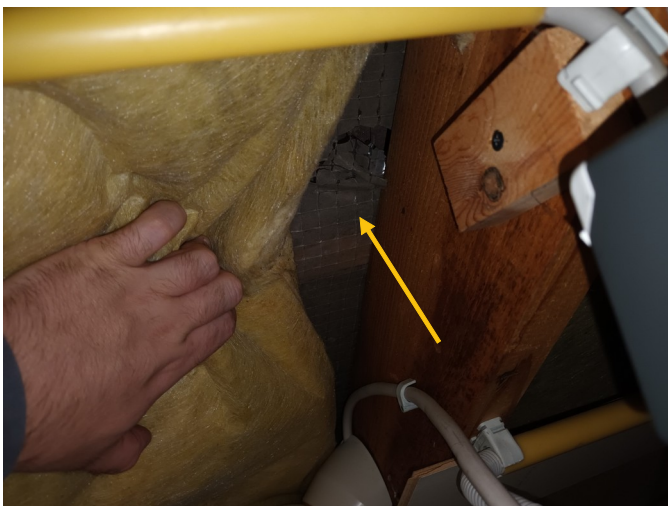
Het onderdak werd visueel beoordeeld als niet-asbestverdacht.

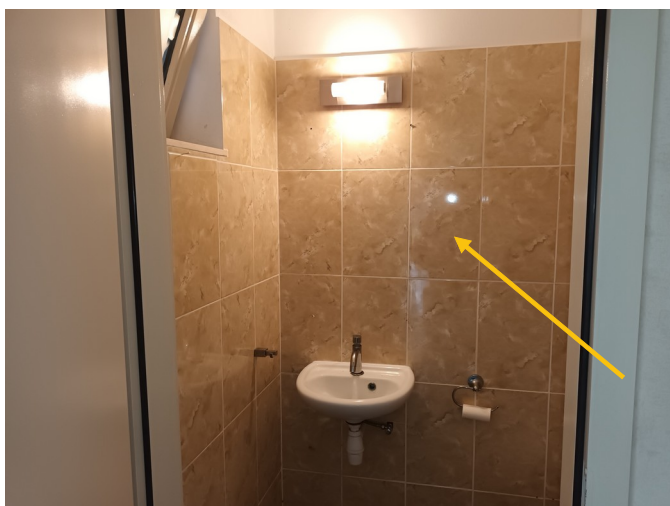
De tegellijm achter de faience tegels in de WC is asbestverdacht. In geval van renovatie/sloop dient er een destructief onderzoek uitgevoerd te worden.

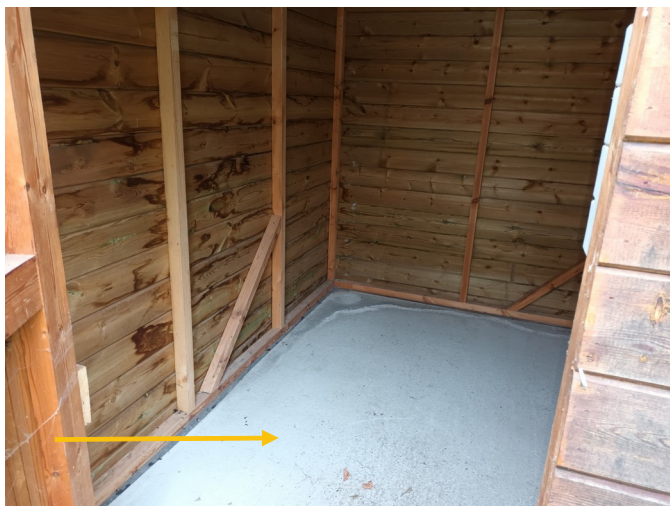
Het tuinhuis werd visueel beoordeeld als niet-asbestverdacht. De vloer bestond uit beton, de wanden en plafond uit hout, de dakbedekking uit steeldeckplaten.

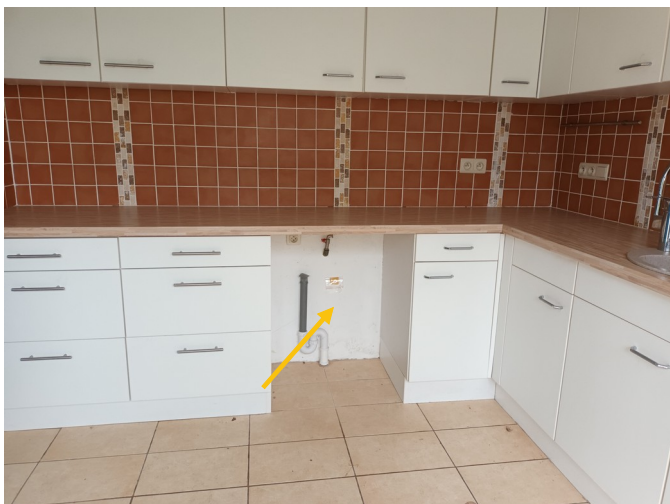
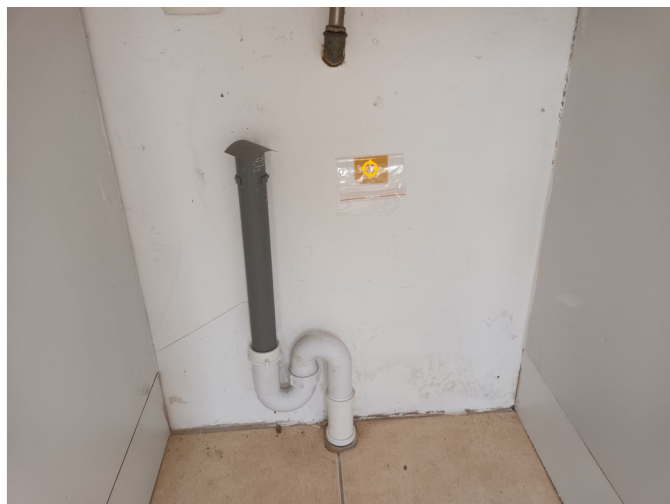
## Fiche 10: Pleisterwerk (muren)

Geen asbest

| # | Type | Referentie | Resultaat |
|---|---|---|---|
| 10.1 | Mengmonster | Staal 1 | Geen asbest |

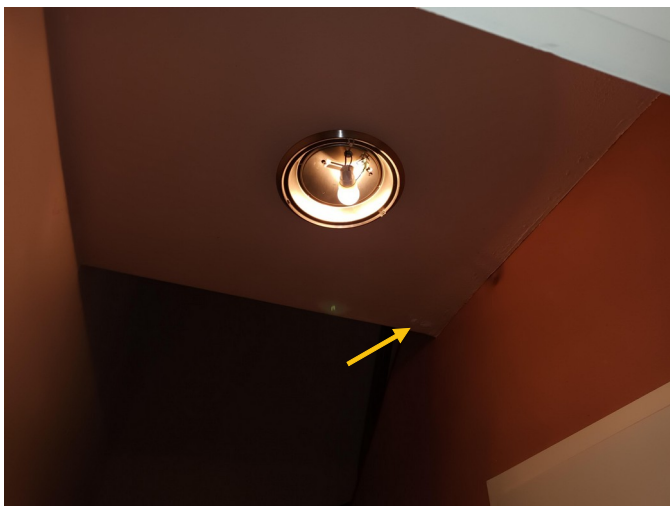
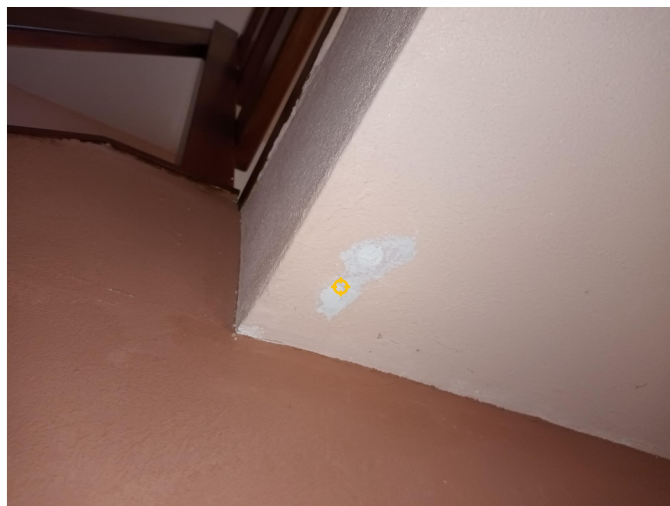
## Fiche 11: Pleisterwerk (plafonds)

Geen asbest

| # | Type | Referentie | Resultaat |
|---|---|---|---|
| 11.1 | Mengmonster | Staal 2 | Geen asbest |
