# Asbestinventarisatetest

Autoweg-Zuid 3, 9051 Gent

Attestnummer : 20230601-000523.000

Uitgegeven op : 01.06.2023

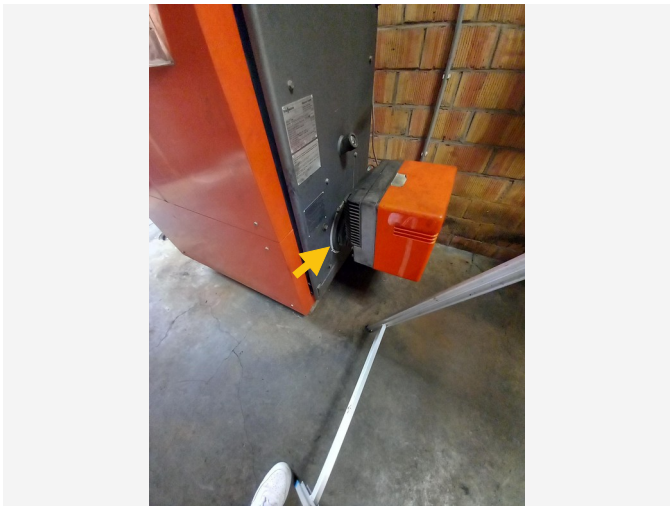
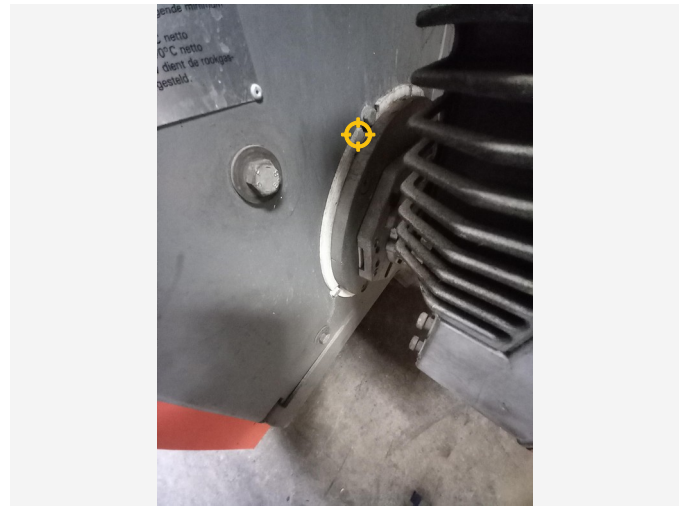
## Conclusie

Het asbestmateriaal valt onder de mijlpaal van 2040.

Zorgvuldig beheren

Eindbeoordeling materiaalrisico	Zeer laag materiaalrisico en/of zeer lage kans op vezelvrijgave
---------------------------------	---

Gebondenheid	Categorie 1: hechtgebonden in oorsprong
Asbestsoort (vezeltype)	Alleen chrysotiel
Asbestconcentratie	Laag (< 50%)
Afschermingsgraad van het gehele materiaal	Geheel of deels (ook) vrij aan de binnenlucht
Toestand van het materiaal	Onbeschadigd, niet verweerd

#	Type	Referentie	Resultaat
1.1	Puntmonster	006	Chrysotiel

Beschrijving	Dichtingsring stookplaats Gang 2
Omgeving	Binnen
Primaire drager	HVAC infrastructuur en uitrusting
Asbestmateriaal	Pakking, dichting
Bindmiddel van asbestmateriaal	Kunststof of -hars
Gebondenheid op basis van bindmiddel	Hecht
Hoeveelheid (gewicht - aantal)	• 1,00 kg - 1 stuk
Totaal gewicht	1,00 kg

- Zorg voor een veilig beheer. Vermijd het beschadigen van het asbestmateriaal. Controleer de toestand jaarlijks op wijzigingen.
- Zorg voor een veilig beheer en verwijder dit asbestmateriaal wanneer het bij werken eenvoudig bereikbaar wordt. Controleer de toestand jaarlijks op wijzigingen.

- Eenvoudige handelingen: enkel door erkend asbestverwijderaar  
Opgeleide HVAC installateur aangeraden

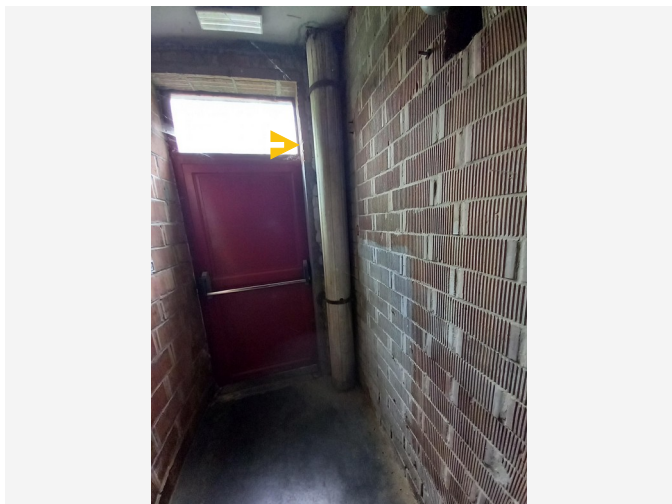
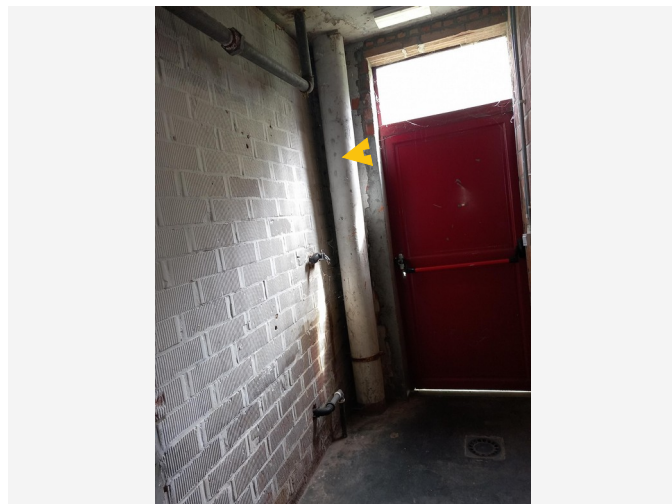
Het asbestmateriaal valt onder de mijlpaal van 2040.

Zorgvuldig beheren

Eindbeoordeling materiaalrisico	Zeer laag materiaalrisico en/of zeer lage kans op vezelvrijgave
---------------------------------	---

Gebondenheid	Categorie 1: hechtgebonden in oorsprong
Asbestsoort (vezeltype)	Alleen chrysotiel
Asbestconcentratie	Laag (< 50%)
Afschermingsgraad van het gehele materiaal	Geheel of deels (ook) vrij aan de binnenlucht
Toestand van het materiaal	Onbeschadigd, niet verweerd

Beschrijving	Regenwaterafvoer
Omgeving	Binnen
Primaire drager	Vloer
Asbestmateriaal	Buis, koker, leiding, pijp, doorvoer
Bindmiddel van asbestmateriaal	Cement
Gebondenheid op basis van bindmiddel	Hecht
Hoeveelheid (lengte - omtrek - dikte - aantal)	<ul style="list-style-type: none"><li>• 3,00 m - 70,00 cm - 1,00 cm - 3 stuks</li></ul>
Totaal volume	0,063 m <sup>3</sup>
Eenvoudig bereikbaar	Ja
Bevestigingswijze	<ul style="list-style-type: none"><li>• Verlijmd, ingegoten, versmeerd</li></ul>
Identificatiemethode	Vaststelling zonder monsternamen

- Zorg voor een veilig beheer. Vermijd het beschadigen van het asbestmateriaal. Controleer de toestand jaarlijks op wijzigingen.
- Zorg voor een veilig beheer en verwijder dit asbestmateriaal wanneer het bij werken eenvoudig bereikbaar wordt. Controleer de toestand jaarlijks op wijzigingen.

- Eenvoudige handelingen: enkel door erkend asbestverwijderaar  
Losmaken vereist de nodige expertise

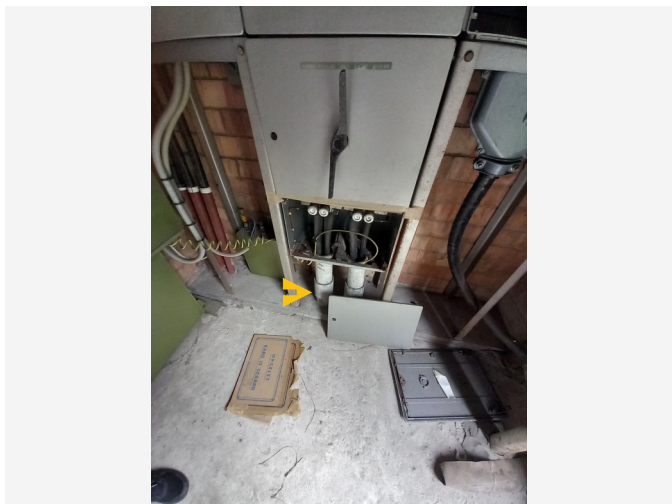
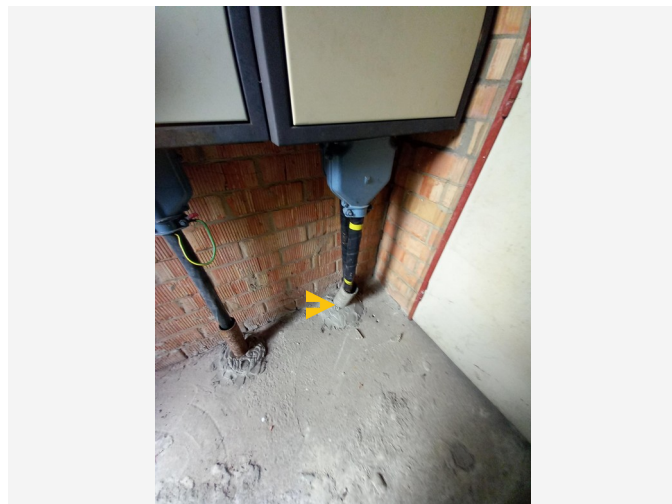
Het asbestmateriaal valt onder de mijlpaal van 2040.

Zorgvuldig beheren

Eindbeoordeling materiaalrisico	Zeer laag materiaalrisico en/of zeer lage kans op vezelvrijgave
---------------------------------	---

Gebondenheid	Categorie 1: hechtgebonden in oorsprong
Asbestsoort (vezeltype)	Alleen chrysotiel
Asbestconcentratie	Laag (< 50%)
Afschermingsgraad van het gehele materiaal	Geheel of deels (ook) vrij aan de binnenlucht
Toestand van het materiaal	Onbeschadigd, niet verweerd

Beschrijving	Doorgangen kabels in laagspanningscabine
Omgeving	Binnen
Primaire drager	Vloer
Asbestmateriaal	Buis, koker, leiding, pijp, doorvoer
Bindmiddel van asbestmateriaal	Cement
Gebondenheid op basis van bindmiddel	Hecht
Hoeveelheid (lengte - omtrek - dikte - aantal)	<ul style="list-style-type: none"><li>• 1,00 m - 50,00 cm - 1,00 cm - 1 stuk</li></ul>
Totaal volume	0,005 m <sup>3</sup>
Eenvoudig bereikbaar	Ja
Bevestigingswijze	<ul style="list-style-type: none"><li>• Verlijmd, ingegoten, versmeerd</li></ul>
Identificatiemethode	Vaststelling zonder monsternamen

- Zorg voor een veilig beheer. Vermijd het beschadigen van het asbestmateriaal. Controleer de toestand jaarlijks op wijzigingen.
- Zorg voor een veilig beheer en verwijder dit asbestmateriaal wanneer het bij werken eenvoudig bereikbaar wordt. Controleer de toestand jaarlijks op wijzigingen.

- Eenvoudige handelingen: enkel door erkend asbestverwijderaar  
Losmaken vereist de nodige expertise

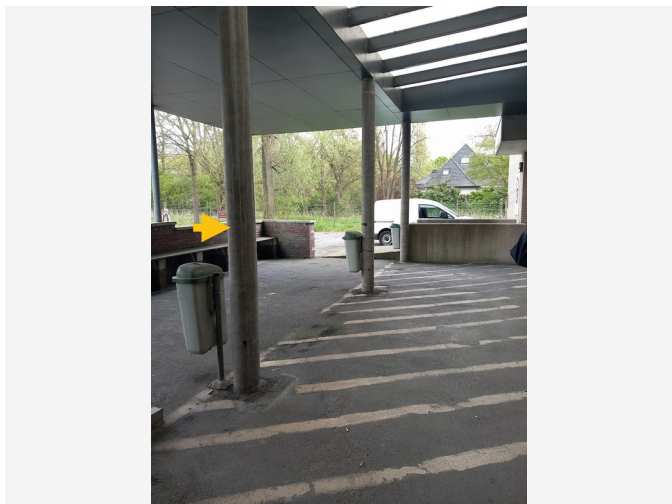
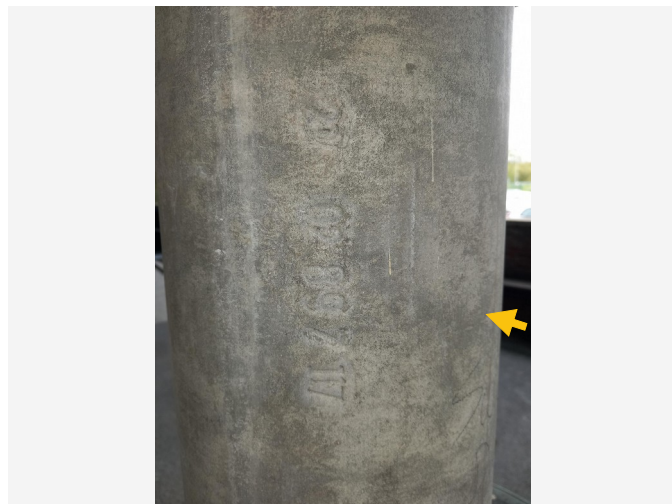
Het asbestmateriaal valt onder de mijlpaal van 2040.

Zorgvuldig beheren

Eindbeoordeling materiaalrisico	Zeer laag materiaalrisico en/of zeer lage kans op vezelvrijgave
---------------------------------	---

Gebondenheid	Categorie 1: hechtgebonden in oorsprong
Asbestsoort (vezeltype)	Alleen chrysotiel
Asbestconcentratie	Laag (< 50%)
Afschermingsgraad van het gehele materiaal	Geheel of deels vrij aan de buitenlucht
Toestand van het materiaal	Onbeschadigd, niet verweerd

Beschrijving	Verloren bekisting, vezelcementbuis
Omgeving	Buiten
Primaire drager	Vloer
Asbestmateriaal	Buis, koker, leiding, pijp, doorvoer
Bindmiddel van asbestmateriaal	Cement
Gebondenheid op basis van bindmiddel	Hecht
Hoeveelheid (lengte - omtrek - dikte - aantal)	<ul style="list-style-type: none"><li>• 5,00 m - 100,00 cm - 1,00 cm - 3 stuks</li></ul>
Totaal volume	0,15 m <sup>3</sup>
Eenvoudig bereikbaar	Ja
Bevestigingswijze	<ul style="list-style-type: none"><li>• Verlijmd, ingegoten, versmeerd</li></ul>
Identificatiemethode	Vaststelling zonder monsternamen

- Zorg voor een veilig beheer. Vermijd het beschadigen van het asbestmateriaal. Controleer de toestand jaarlijks op wijzigingen.
- Zorg voor een veilig beheer en verwijder dit asbestmateriaal wanneer het bij werken eenvoudig bereikbaar wordt. Controleer de toestand jaarlijks op wijzigingen.

- Eenvoudige handelingen: enkel door erkend asbestverwijderaar  
Losmaken vereist de nodige expertise

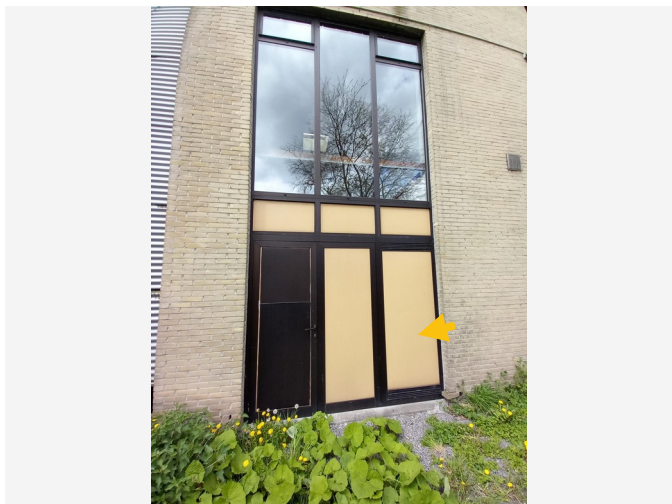
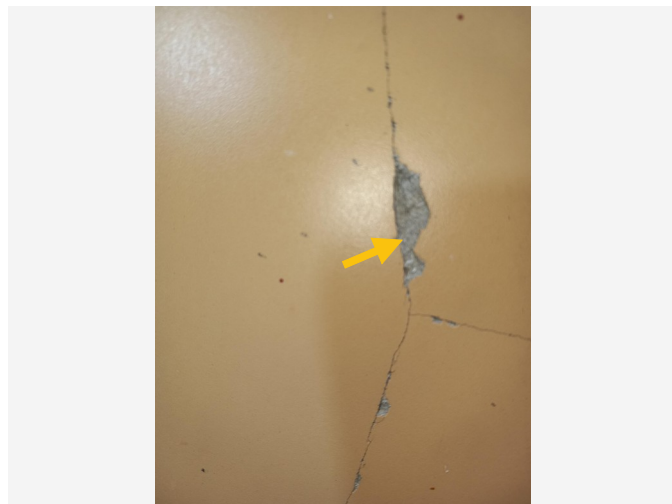
Het asbestmateriaal valt onder de mijlpaal van 2040.

Zorgvuldig beheren

Eindbeoordeling materiaalrisico	Zeer laag materiaalrisico en/of zeer lage kans op vezelvrijgave
---------------------------------	---

Gebondenheid	Categorie 1: hechtgebonden in oorsprong
Asbestsoort (vezeltype)	Alleen chrysotiel
Asbestconcentratie	Laag (< 50%)
Afschermingsgraad van het gehele materiaal	Enkel randen niet afgeschermd maar geen contact met binnenluchtstromen
Toestand van het materiaal	Licht beschadigd, licht verweerd. Intact materiaal type Pical – asbestboard of categorie III 'gebondenheid'

Beschrijving	Glassalpanelen in deur
Omgeving	Grenst aan binnen- en buitenlucht
Primaire drager	Wandopening verticaal (raam, deur, ...)
Asbestmateriaal	Plaat, paneel, tablet - Type Massal
Bindmiddel van asbestmateriaal	Kunststof of -hars
Gebondenheid op basis van bindmiddel	Hecht
Hoeveelheid (gewicht - aantal)	<ul style="list-style-type: none"><li>• 20,00 kg - 1 stuk</li></ul>
Totaal gewicht	20,00 kg
Eenvoudig bereikbaar	Ja
Bevestigingswijze	<ul style="list-style-type: none"><li>• Geklemd</li></ul>

- Zorg voor een veilig beheer. Vermijd het beschadigen van het asbestmateriaal. Controleer de toestand jaarlijks op wijzigingen.
- Zorg voor een veilig beheer en verwijder dit asbestmateriaal wanneer het bij werken eenvoudig bereikbaar wordt. Controleer de toestand jaarlijks op wijzigingen.

- Eenvoudige handelingen: mag via doe-het-zelf of door werknemer(s) met opleidingsattest eenvoudige handelingen  
Eenvoudig te verwijderen na het lossen van de glaslatten

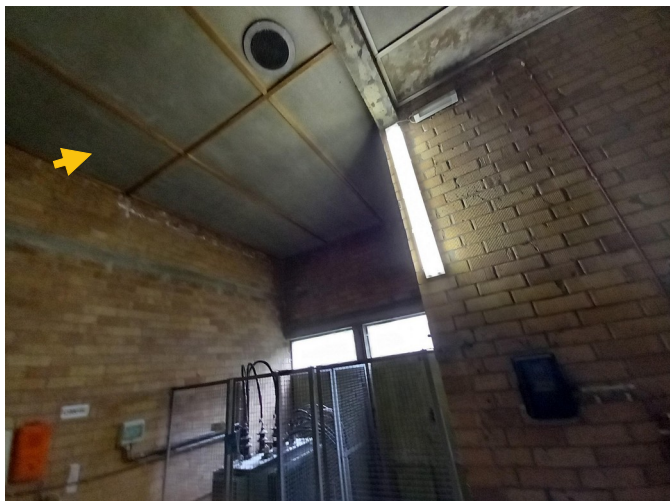
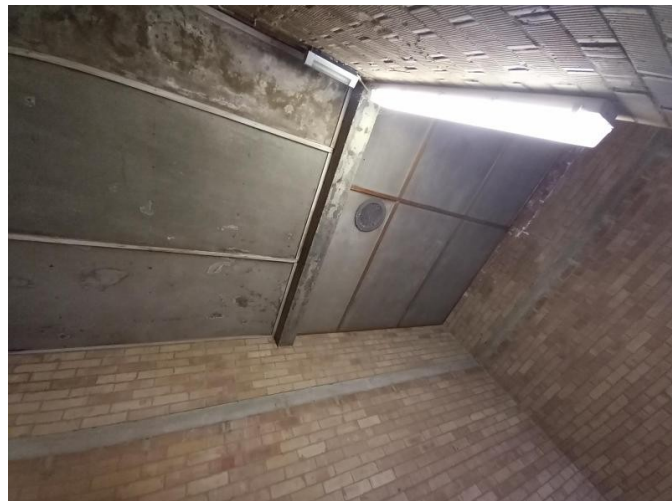
# Fiche 6: brandwerende cementplaten in hoogspanningscabine

Het asbestmateriaal valt onder de mijlpaal van 2040.

Zorgvuldig beheren

Eindbeoordeling materiaalrisico	Zeer laag materiaalrisico en/of zeer lage kans op vezelvrijgave
---------------------------------	---

Gebondenheid	Categorie 1: hechtgebonden in oorsprong
Asbestsoort (vezeltype)	Alleen chrysotiel
Asbestconcentratie	Laag (< 50%)
Afschermingsgraad van het gehele materiaal	Geheel of deels (ook) vrij aan de binnenlucht
Toestand van het materiaal	Onbeschadigd, niet verweerd

Beschrijving	brandwerende cementplaten in hoogspanningscabine
Omgeving	Binnen
Primaire drager	Plafond
Asbestmateriaal	Prefab - afwerking - Tegel
Bindmiddel van asbestmateriaal	Cement
Gebondenheid op basis van bindmiddel	Hecht
Hoeveelheid (oppervlakte - dikte - aantal)	<ul style="list-style-type: none"> <li>• 25,00 m<sup>2</sup> - 5,00 cm - 1 stuk</li> </ul>
Totaal volume	1,25 m <sup>3</sup>
Eenvoudig bereikbaar	<p>Nee</p> <ul style="list-style-type: none"> <li>• Verwijdering tast de bouwkundige integriteit aan.</li> </ul>
Bevestigingswijze	<ul style="list-style-type: none"> <li>• Verlijmd, ingegoten, versmeerd</li> </ul>

- Zorg voor een veilig beheer. Vermijd het beschadigen van het asbestmateriaal. Controleer de toestand jaarlijks op wijzigingen.
- Zorg voor een veilig beheer en verwijder dit asbestmateriaal wanneer het bij werken eenvoudig bereikbaar wordt. Controleer de toestand jaarlijks op wijzigingen.

- Hermetische zone (erkend asbestverwijderaar)  
Kan niet zonder breken verwijderd worden

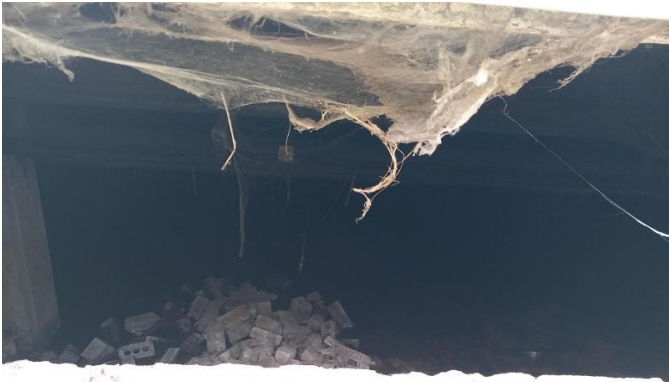
Situeringsfoto

### Permanente beperking

**Reden:** Het onderzoek kan niet uitgevoerd worden binnen de bepalingen van de Welzijnswet

**Uitleg van de asbestdeskundige:** Toegang tot kruipruimte is te klein. Deze staat deels onder water en ligt vol met afval en puin.

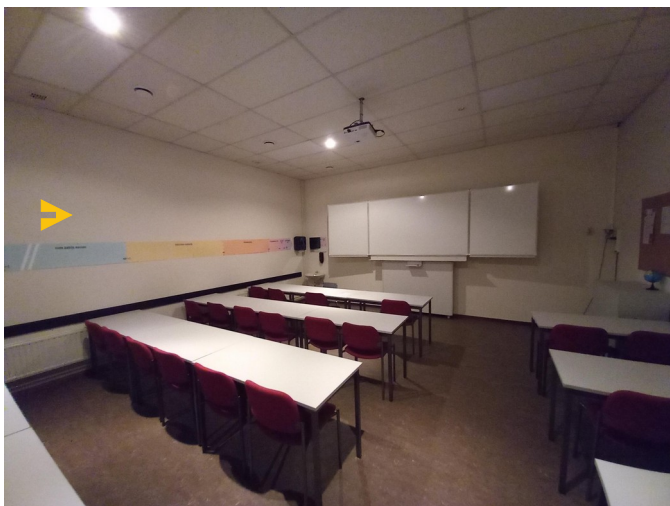
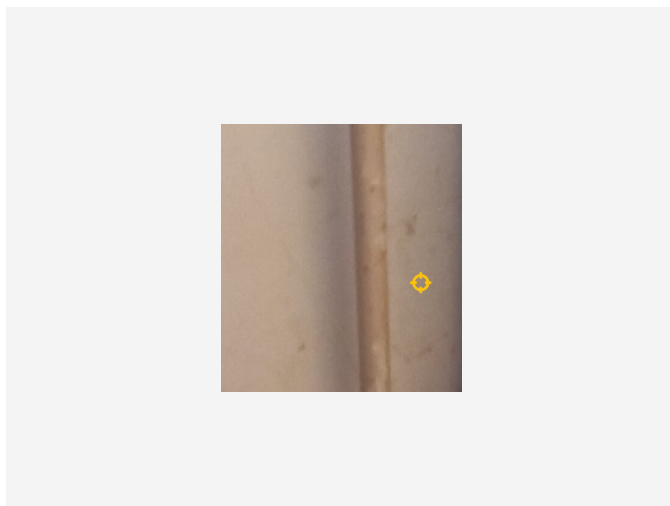
Geen asbest

#	Type	Referentie	Resultaat
8.1	Mengmonster	004	Geen asbest

Beschrijving	Pleisterwerk A blok Theorielokaal
Omgeving	Binnen
Primaire drager	Binnenwand
Bindmiddel van materiaal	Gips - kalk

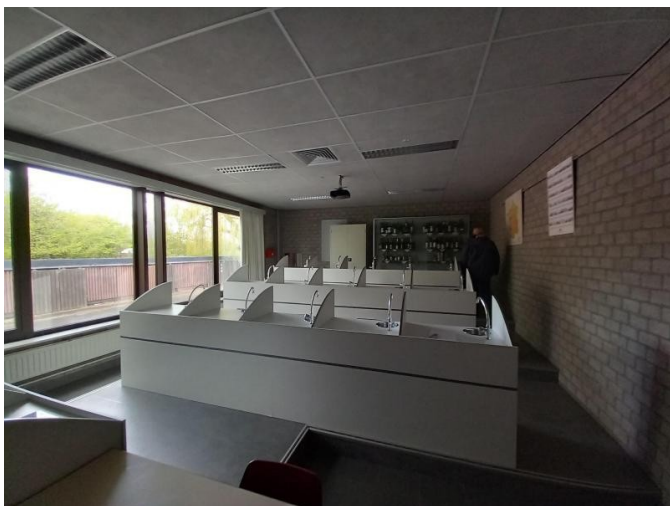
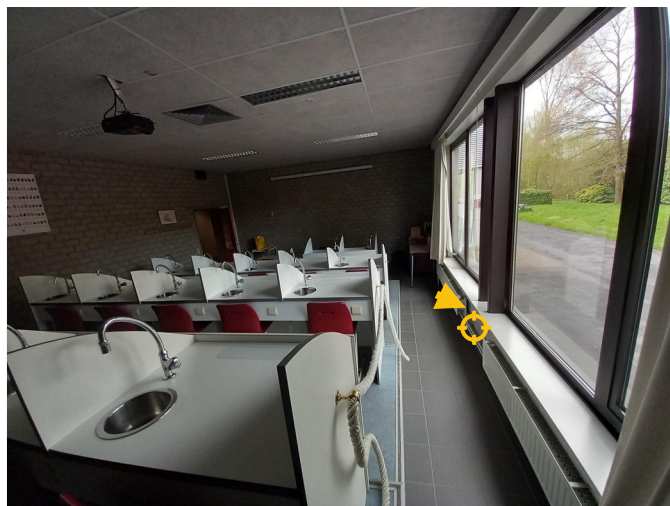
Geen asbest

#	Type	Referentie	Resultaat
9.1	Mengmonster	007	Geen asbest

Beschrijving	Pleisterwerk C blok Wijnacademie
Omgeving	Binnen
Primaire drager	Binnenwand
Bindmiddel van materiaal	Gips - kalk

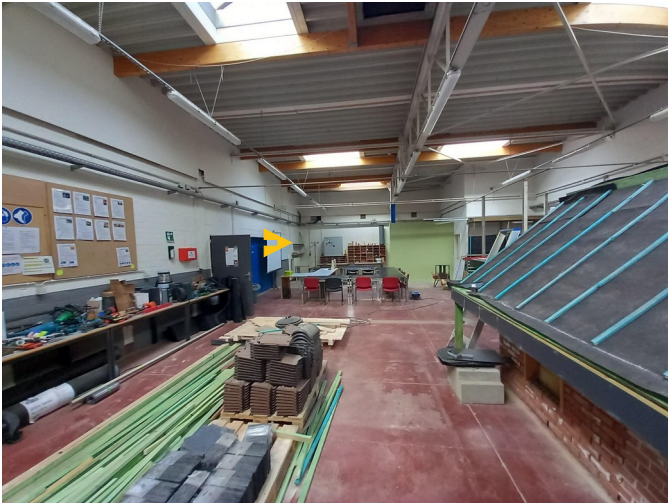
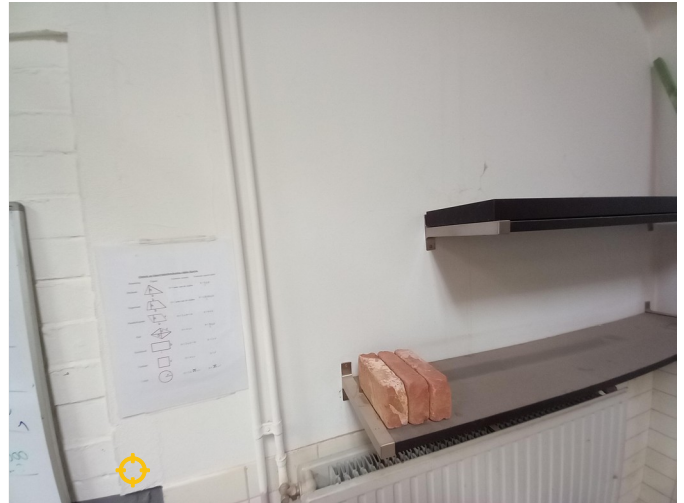
Geen asbest

#	Type	Referentie	Resultaat
10.1	Puntmonster	001	Geen asbest

Beschrijving	Pleisterwerk B blok Gang 3
Omgeving	Binnen
Primaire drager	Binnenwand
Bindmiddel van materiaal	Gips - kalk

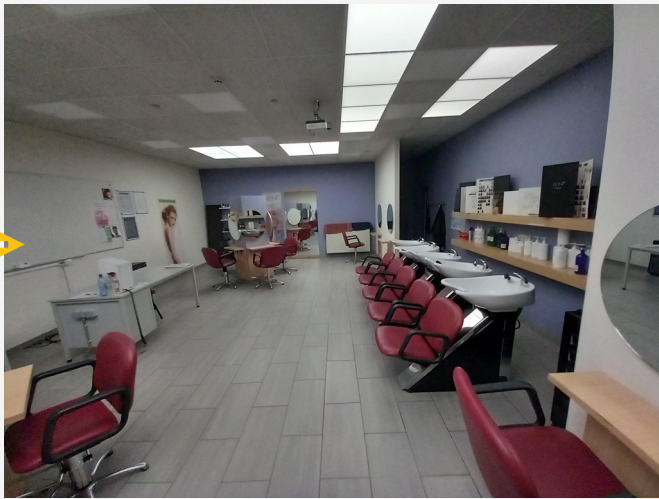
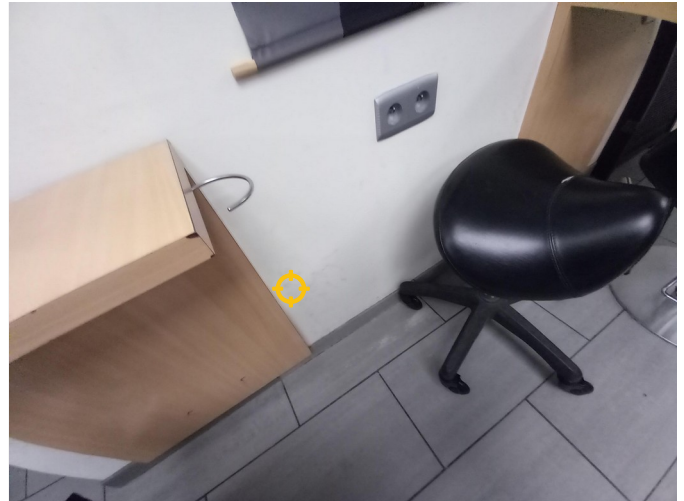
# Fiche 11: Pleisterwerk B blok Gang 2

Geen asbest

#	Type	Referentie	Resultaat
11.1	Mengmonster	002	Geen asbest

Beschrijving	Pleisterwerk B blok Gang 2
Omgeving	Binnen
Primaire drager	Binnenwand
Bindmiddel van materiaal	Gips - kalk

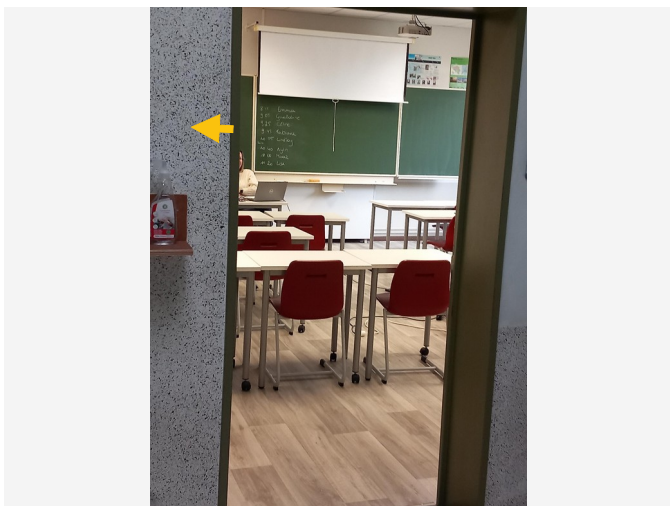
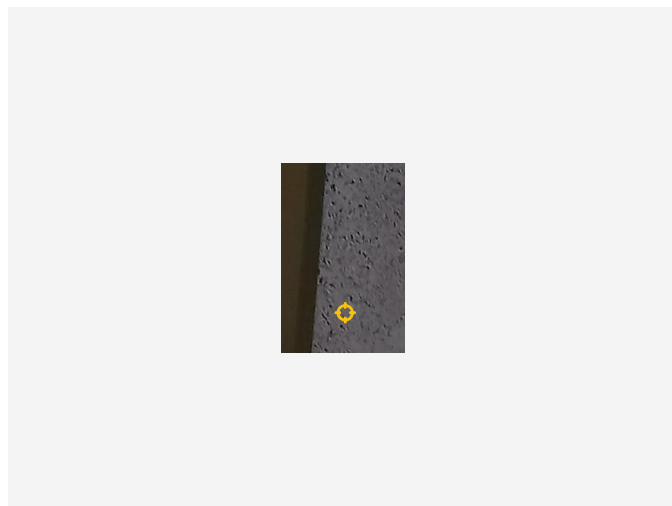
Geen asbest

#	Type	Referentie	Resultaat
12.1	Puntmonster	005	Geen asbest

Beschrijving	Pleisterwerk A blok Traphal
Omgeving	Binnen
Primaire drager	Binnenwand
Bindmiddel van materiaal	Gips - kalk

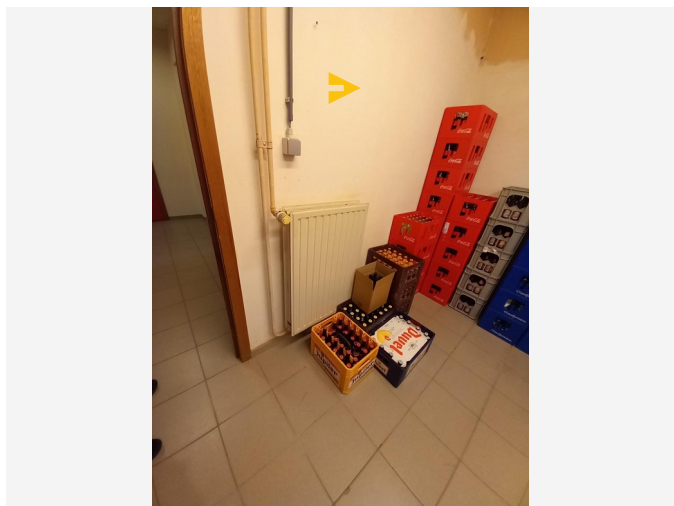
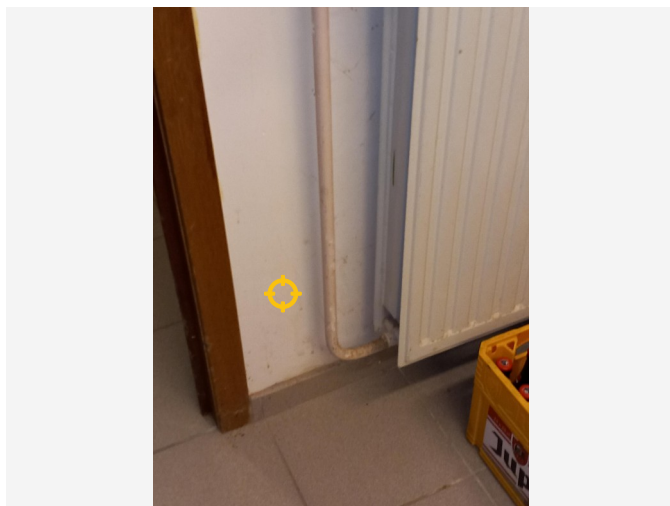
Geen asbest

#	Type	Referentie	Resultaat
13.1	Puntmonster	003	Geen asbest

Beschrijving	Pleisterwerk B blok Berging
Omgeving	Binnen
Primaire drager	Binnenwand
Bindmiddel van materiaal	Gips - kalk
