Asbestinventarisatetest

Kerselaarlaan 35, 1880 Kapelle-op-den-Bos

Attestnummer : 20231024-000224.000

Uitgegeven op : 24.10.2023

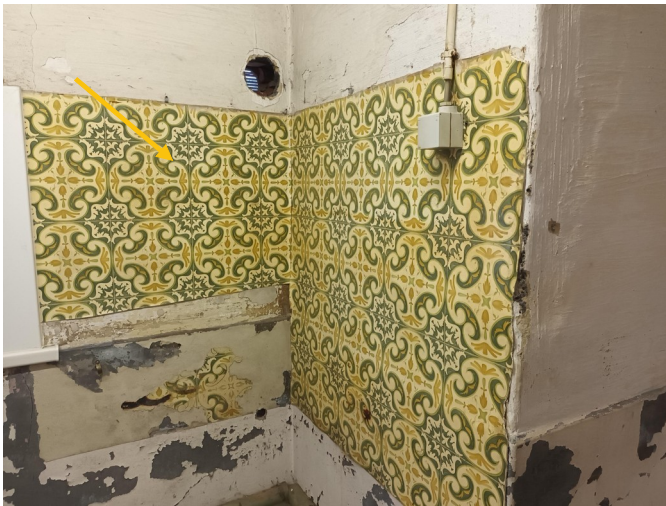
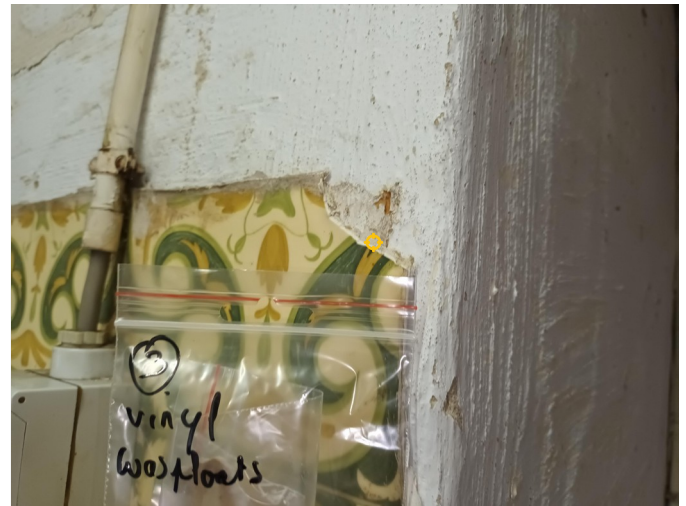
Eindbeoordeling materiaalrisico	Hoog materiaalrisico en/of hoge kans op vezelvrijgave
---------------------------------	---

Gebondenheid	Categorie 2: niet-hechtgebonden met matrix
Asbestsoort (vezeltype)	Alleen chrysotiel
Asbestconcentratie	Hoog ($\geq 50\%$)
Afschermingsgraad van het gehele materiaal	Geheel of deels (ook) vrij aan de binnenlucht
Toestand van het materiaal	Matig beschadigd, matig verweerd

#	Type	Referentie	Resultaat
1.1	Puntmonster	Staal 3	Chrysotiel

Beschrijving	Vinyl binnenwand wasplaats
Omgeving	Binnen
Primaire drager	Binnenwand
Asbestmateriaal	Prefab - afwerking - Vloerzeil
Bindmiddel van asbestmateriaal	Karton - papier - viltachtig
Gebondenheid op basis van bindmiddel	Niet-hechtgebonden
Hoeveelheid (oppervlakte - aantal)	• 4,00 m ² - 1 stuk
Totale oppervlakte	4,00 m ²

Dringend verwijderen

- Zorg voor een veilig beheer. Vermijd het beschadigen van het asbestmateriaal. Controleer de toestand jaarlijks op wijzigingen.
- Verwijder dit asbestmateriaal zo snel mogelijk. Volg de toestand goed op.

- Hermetische zone (erkend asbestverwijderaar)
Losgebonden binnentoepassing.

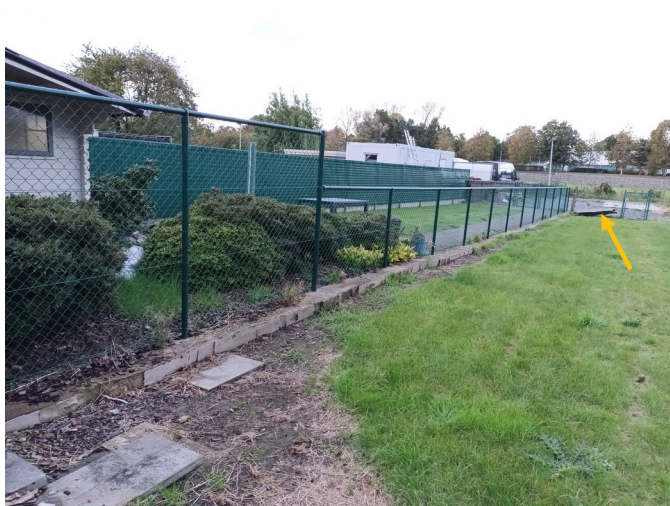
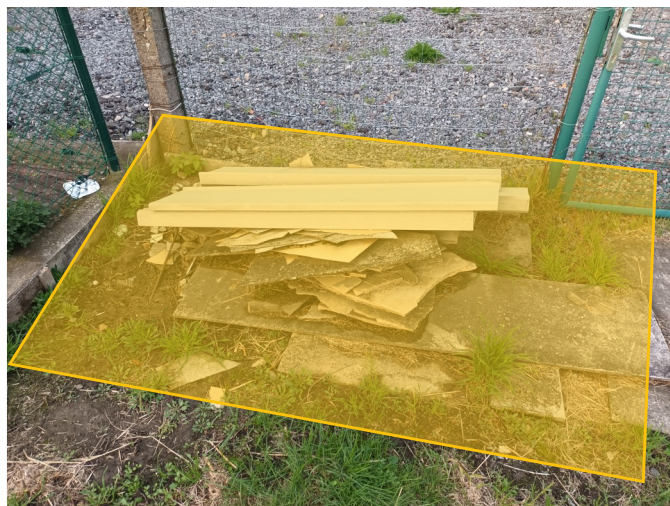
Fiche 2: Afval tuin achteraan

Beschrijving	Afval tuin achteraan
Type afvalstof	Betreft stock-voorraad of gedemonteerde asbestmaterialen
Aanwezige resten	Er liggen enkele dekstenen en platen achteraan de tuin.
Omgeving	Buiten
Primaire drager	Bodem
Asbestmaterialen	<ul style="list-style-type: none">• Deksteen, muurkap - Hol• Plaat, paneel, tablet - Generiek
Bindmiddel van asbestmateriaal	Cement
Gebondenheid op basis van bindmiddel	Hecht
Hoeveelheid (gewicht - aantal)	<ul style="list-style-type: none">• 100,00 kg - 1 stuk
Totaal gewicht	100,00 kg
Eenvoudig bereikbaar	Ja
Identificatiemethode	Vaststelling zonder monsternamen

Dringend verwijderen

- Verwijder het asbestafval.

- Eenvoudige handelingen: mag via doe-het-zelf of door werknemer(s) met opleidingsattest eenvoudige handelingen
Geen complexe situatie.

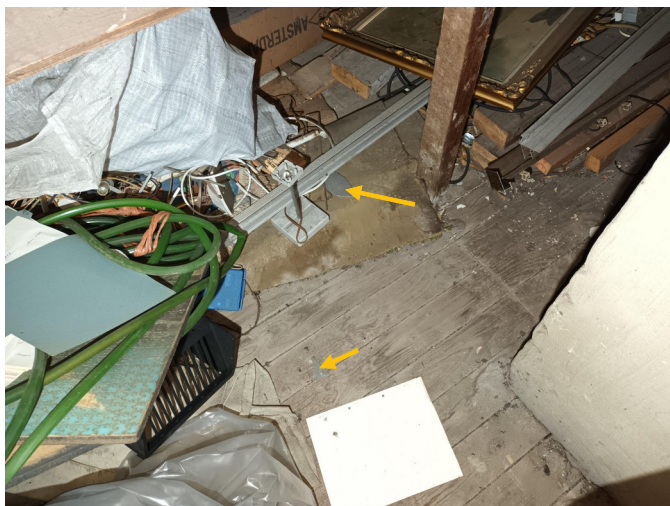
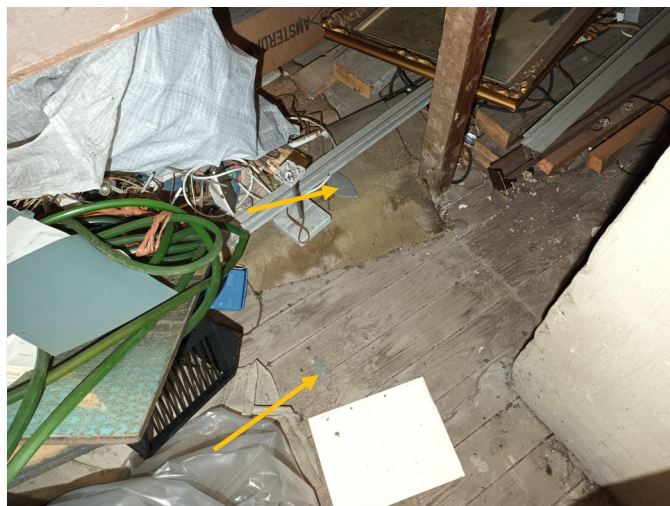
Beschrijving	Leien zolder
Type afvalstof	Betreft resten (contaminatie) van verwerking of beschadiging
Type resten (contaminatie)	<ul style="list-style-type: none">• Stukken, fragmenten (los, opliggend)
Besmette materialen	<ul style="list-style-type: none">• Geen (er is geen vermenging met ander materiaal)
Bron van de resten	Leien dak is nog aanwezig, maar wel met een overzetdak.
Omgeving	Binnen
Primaire drager	Vloer
Gebondenheid resten	Hecht
Hoeveelheid (gewicht - aantal)	<ul style="list-style-type: none">• 5,00 kg - 1 stuk
Totaal gewicht	5,00 kg
Eenvoudig bereikbaar	Ja
Identificatiemethode	Vaststelling zonder monsternamen

Dringend verwijderen

- Verwijder het asbestafval.

- Eenvoudige handelingen: mag via doe-het-zelf of door werknemer(s) met opleidingsattest eenvoudige handelingen
Geen complexe situatie.

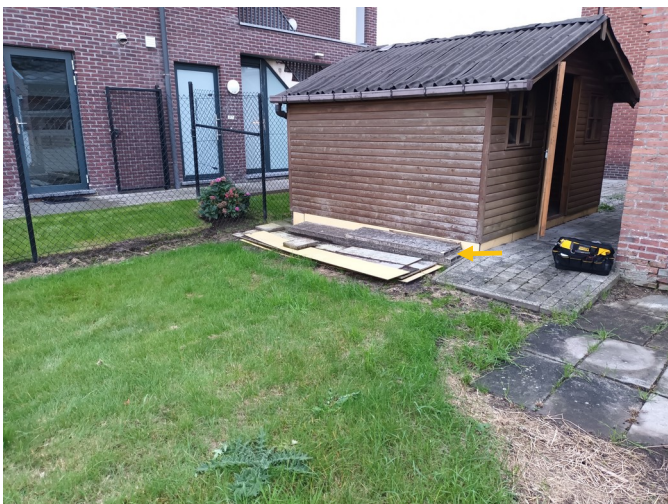
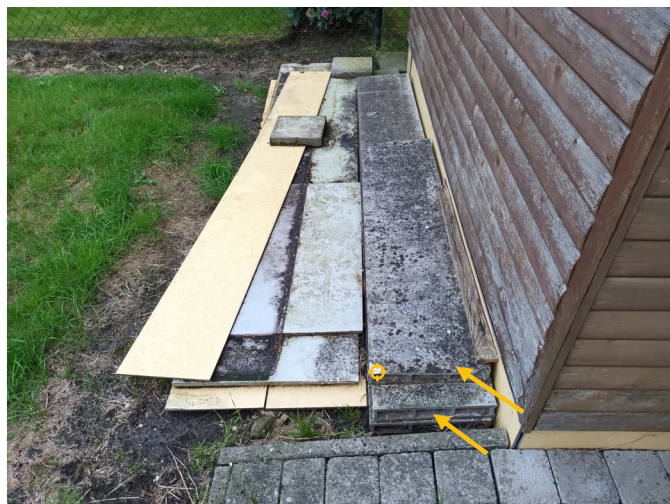
Fiche 4: Wallboard in tuin

#	Type	Referentie	Resultaat
4.1	Puntmonster	Staal 13	Chrysotiel

Beschrijving	Wallboard in tuin
Type afvalstof	Betreft stock-voorraad of gedemonteerde asbestmaterialen
Aanwezige resten	Wallboards achter tuinhuis
Omgeving	Buiten
Primaire drager	Bodem
Asbestmaterialen	<ul style="list-style-type: none">• Plaat, paneel, tablet - Hol
Bindmiddel van asbestmateriaal	Cement
Gebondenheid op basis van bindmiddel	Hecht
Hoeveelheid (gewicht - aantal)	<ul style="list-style-type: none">• 50,00 kg - 1 stuk
Totaal gewicht	50,00 kg
Eenvoudig bereikbaar	Ja
Identificatiemethode	Vaststelling met monstername
Opmerking	Het is mogelijk dat deze in de woning of in het tuinhuis gebruikt zijn. Deze werden echter niet teruggevonden. In geval van renovatie/sloop is het aangeraden hier extra aandacht aan te besteden.

Dringend verwijderen

- Verwijder het asbestafval.

- Eenvoudige handelingen: mag via doe-het-zelf of door werknemer(s) met opleidingsattest eenvoudige handelingen
Geen complexe situatie.

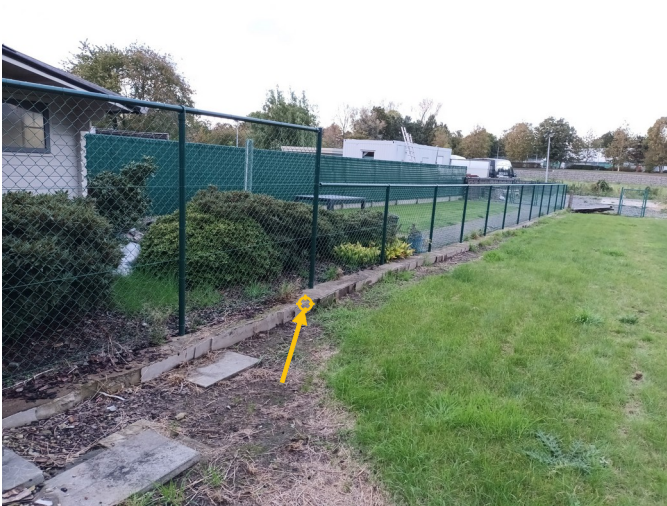
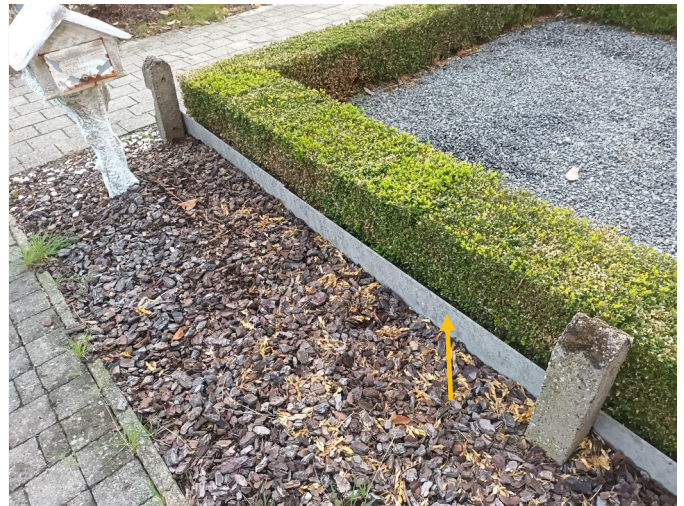
Eindbeoordeling materiaalrisico	Verhoogd materiaalrisico en/of verhoogde kans op vezelvrijgave
---------------------------------	--

Gebondenheid	Categorie 1: hechtgebonden in oorsprong
Asbestsoort (vezeltype)	Alleen chrysotiel
Asbestconcentratie	Laag (< 50%)
Afschermingsgraad van het gehele materiaal	Geheel of deels vrij aan de buitenlucht
Toestand van het materiaal	Matig beschadigd, matig verweerd

#	Type	Referentie	Resultaat
5.1	Puntmonster	Staal 14	Chrysotiel

Beschrijving	Afboording
Omgeving	Buiten
Primaire drager	Afboording, omheining...
Asbestmateriaal	Plaat, paneel, tablet - Generiek
Bindmiddel van asbestmateriaal	Cement
Gebondenheid op basis van bindmiddel	Hecht
Hoeveelheid (oppervlakte - dikte - aantal)	• 50,00 m ² - 0,50 cm - 1 stuk
Totaal volume	0,25 m ³

Verwijderen

- Zorg voor een veilig beheer. Vermijd het beschadigen van het asbestmateriaal. Controleer de toestand jaarlijks op wijzigingen.
- Verwijder dit asbestmateriaal zo snel mogelijk. Volg de toestand goed op.

- Eenvoudige handelingen: mag via doe-het-zelf of door werknemer(s) met opleidingsattest eenvoudige handelingen
Geen complexe situatie.

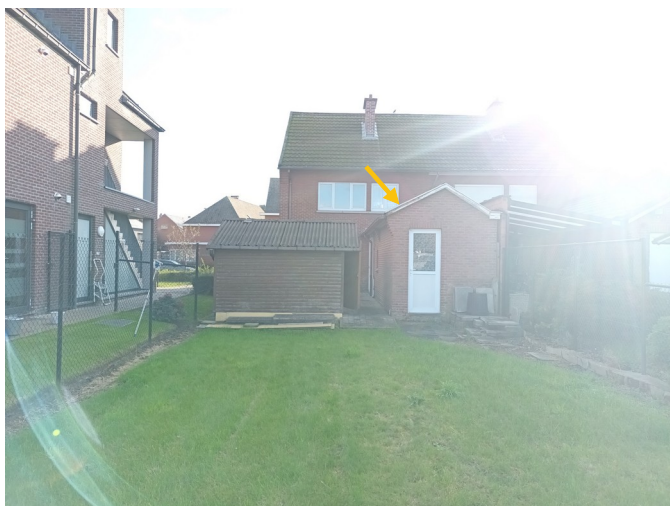
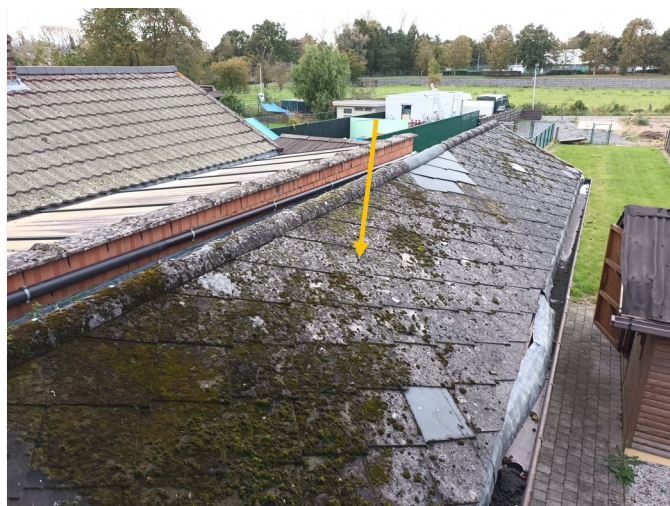
Beschrijving	Leien dak
Omgeving	Buiten
Primaire drager	Schuin dak
Asbestmateriaal	Dak- en gevelbekleding - Lei, shingle
Bindmiddel van asbestmateriaal	Cement
Gebondenheid op basis van bindmiddel	Hecht
Hoeveelheid (oppervlakte - aantal)	<ul style="list-style-type: none">• 40,00 m² - 1 stuk
Totale oppervlakte	40,00 m ²
Eenvoudig bereikbaar	Ja
Bevestigingswijze	<ul style="list-style-type: none">• Genageld, geniet
Identificatiemethode	Vaststelling zonder monsternamen

Verwijderen

- Zorg voor een veilig beheer. Vermijd het beschadigen van het asbestmateriaal. Controleer de toestand jaarlijks op wijzigingen.

- Eenvoudige handelingen: enkel door erkend asbestverwijderaar
Geen complexe situatie, toch is het aangeraden dit te laten uitvoeren door een erkend asbestverwijderaar.

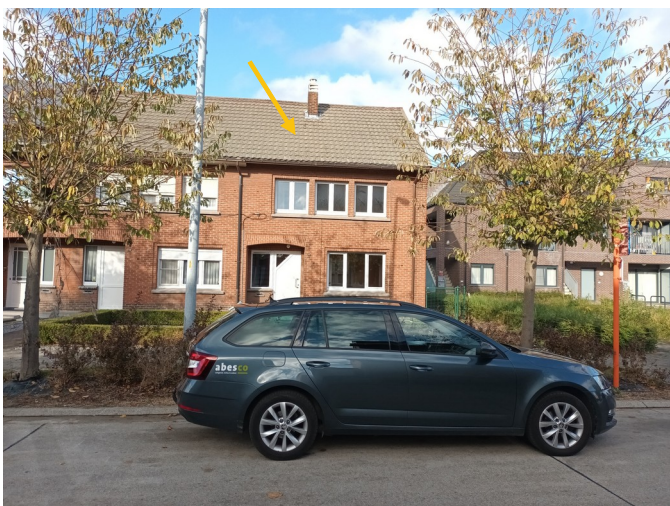
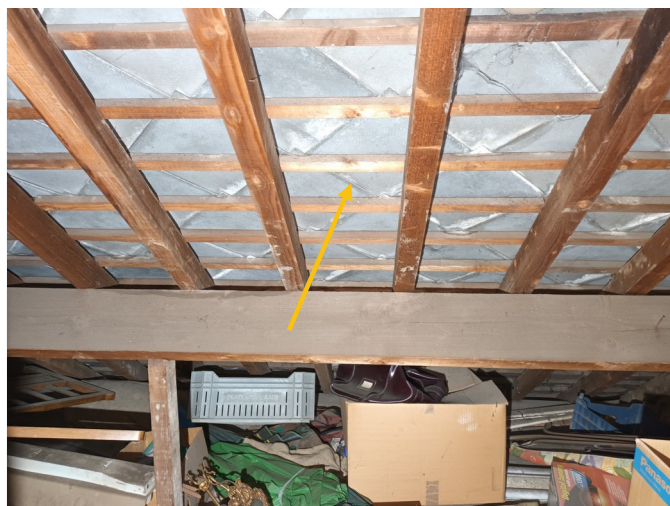
Beschrijving	Leien - overzetsdak
Omgeving	Binnen
Primaire drager	Schuin dak
Asbestmateriaal	Dak- en gevelbekleding - Lei, shingle
Bindmiddel van asbestmateriaal	Cement
Gebondenheid op basis van bindmiddel	Hecht
Hoeveelheid (oppervlakte - aantal)	• 120,00 m ² - 1 stuk
Totale oppervlakte	120,00 m ²

Eenvoudig bereikbaar	Nee <ul style="list-style-type: none"> Het asbestmateriaal is bedekt (uitgezonderd laag verf, coating, behang, kunststof, textiel) en het wegnemen van het bedekkende materiaal kan niet zonder het bedekkende materiaal te beschadigen.
Bevestigingswijze	<ul style="list-style-type: none"> Genageld, geniet
Identificatiemethode	Vaststelling zonder monsternamen
Destructieve handeling voor identificatie	Nee
Opmerking	Langs de zolder werd een asbestverdacht leien dak opgemerkt. Langs buiten waren dakpannen aanwezig wat aanleiding geeft tot een overzetskak.

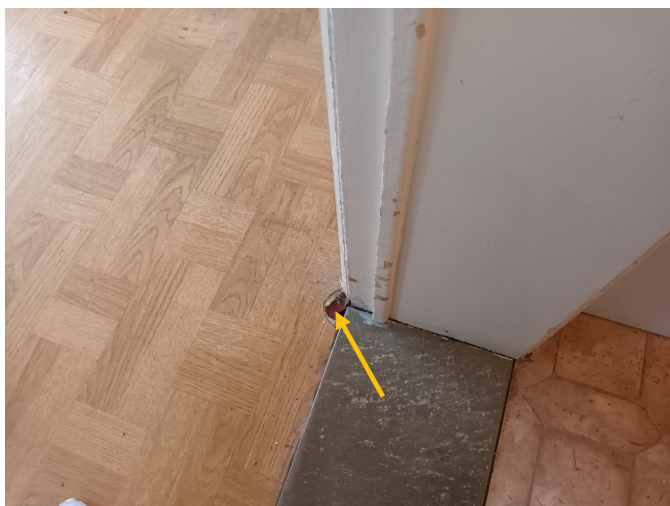
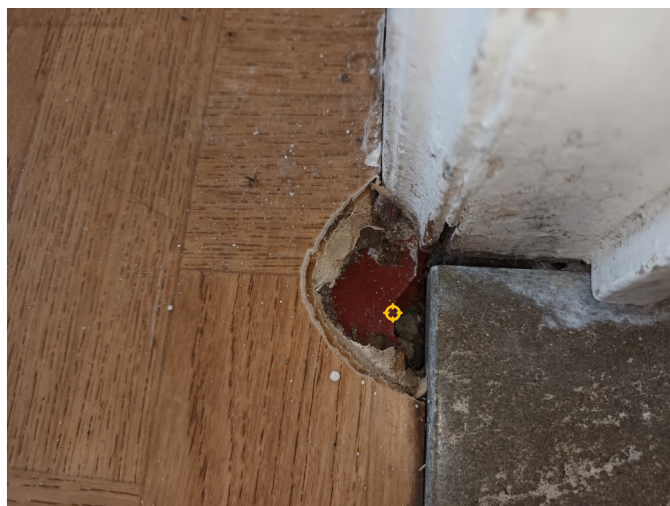
Beschrijving	Cementtegels onder vinylvloer woonkamer
Omgeving	Binnen
Primaire drager	Vloer
Asbestmateriaal	Prefab - afwerking - Tegels
Bindmiddel van asbestmateriaal	Cement
Gebondenheid op basis van bindmiddel	Hecht
Hoeveelheid (oppervlakte - dikte - aantal)	• 30,00 m ² - 1,00 cm - 1 stuk
Totaal volume	0,30 m ³

Eenvoudig bereikbaar	Nee <ul style="list-style-type: none"> Het asbestmateriaal is bedekt (uitgezonderd laag verf, coating, behang, kunststof, textiel) en het wegnemen van het bedekkende materiaal kan niet zonder het bedekkende materiaal te beschadigen.
Bevestigingswijze	<ul style="list-style-type: none"> Verlijmd, ingegoten, versmeerd
Identificatiemethode	Vaststelling met monstername
Destructieve handeling voor identificatie	Nee
Opmerking	Tijdens de staalname van de vinylvloer in de woonkamer werd een rode verdachte cementtegel opgemerkt die hieronder lag. Hiervan werd dan ook een staalname uitgevoerd. Het is mogelijk dat deze cementtegel zich nog op andere plaatsen bevindt. In geval van renovatie/sloop is het aangeraden hier extra aandacht aan te besteden.

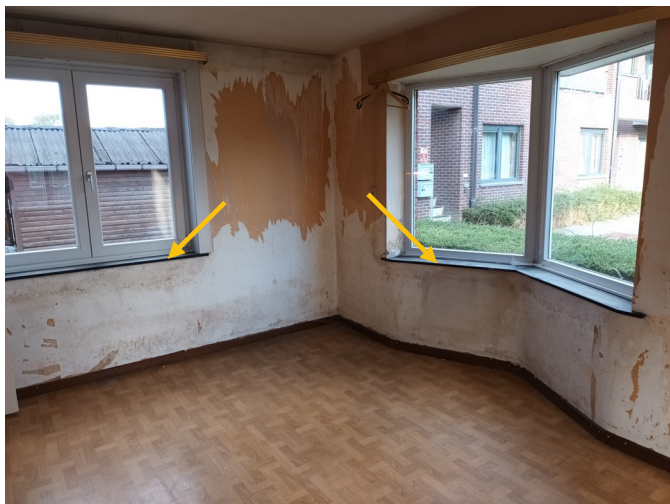
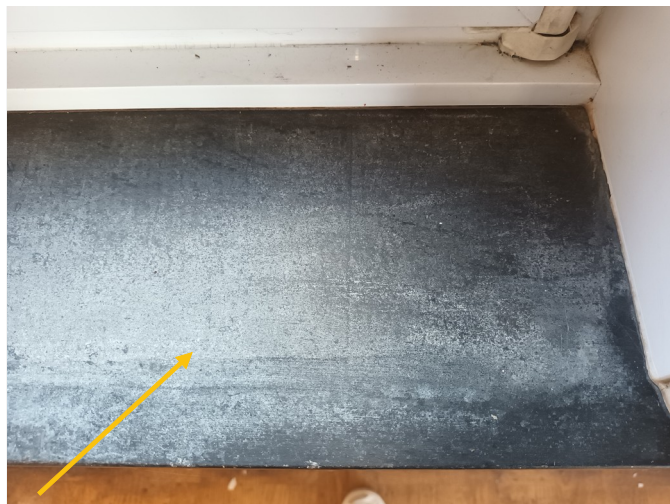
Beschrijving	Vensterbanken
Omgeving	Binnen
Primaire drager	Wandopening verticaal (raam, deur, ...)
Asbestmateriaal	Plaat, paneel, tablet - Type Massal
Bindmiddel van asbestmateriaal	Cement
Gebondenheid op basis van bindmiddel	Hecht
Hoeveelheid (oppervlakte - dikte - aantal)	• 0,20 m ² - 2,00 cm - 10 stuks
Totaal volume	0,04 m ³
Eenvoudig bereikbaar	Ja
Bevestigingswijze	• Geklemd • Verlijmd, ingegoten, versmeerd

Identificatiemethode	Vaststelling zonder monstername
Destructieve handeling voor identificatie	Nee
Opmerking	Geen staalname uitgevoerd: visueel herkend.

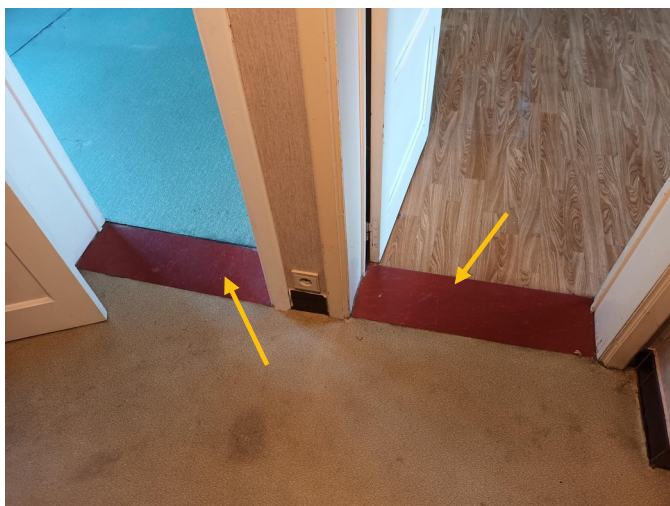
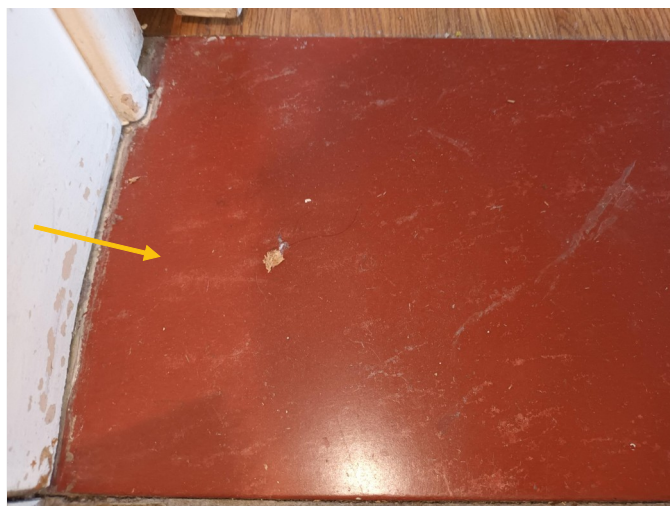
Beschrijving	Entre porte's bovenverdieping
Omgeving	Binnen
Primaire drager	Vloer
Asbestmateriaal	Plaat, paneel, tablet - Type Massal
Bindmiddel van asbestmateriaal	Cement
Gebondenheid op basis van bindmiddel	Hecht
Hoeveelheid (oppervlakte - dikte - aantal)	<ul style="list-style-type: none">• 0,20 m² - 2,00 cm - 4 stuks
Totaal volume	0,016 m ³
Eenvoudig bereikbaar	Ja
Bevestigingswijze	<ul style="list-style-type: none">• Geklemd• Verlijmd, ingegoten, versmeerd

Identificatiemethode	Vaststelling zonder monstername
Destructieve handeling voor identificatie	Nee
Opmerking	Geen staalname uitgevoerd: visueel herkend.

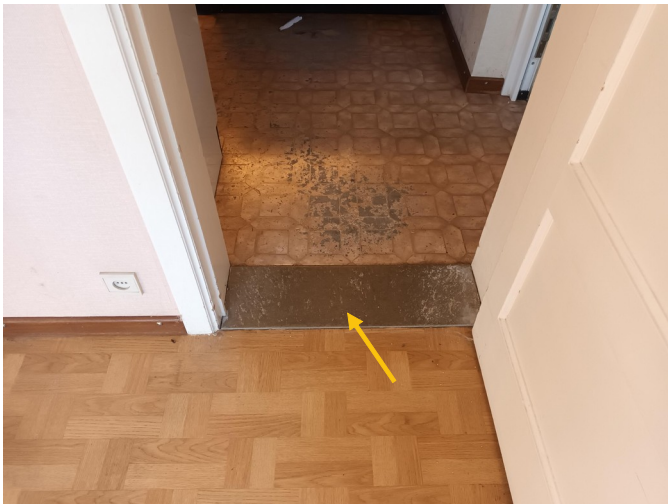
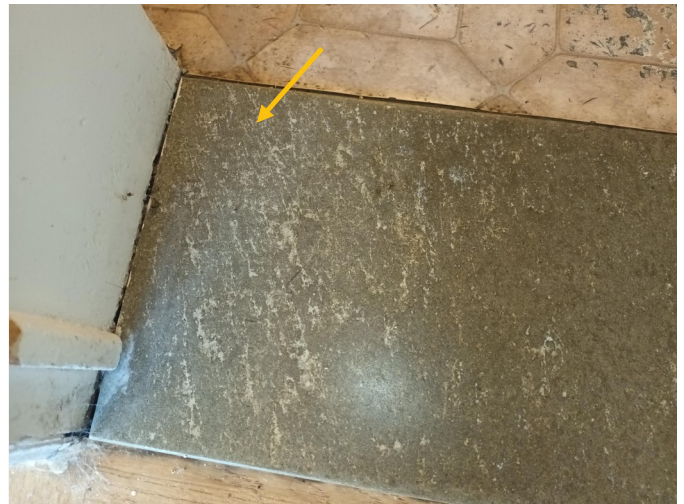
Beschrijving	Entre porte's gelijkvloers
Omgeving	Binnen
Primaire drager	Vloer
Asbestmateriaal	Plaat, paneel, tablet - Type Massal
Bindmiddel van asbestmateriaal	Cement
Gebondenheid op basis van bindmiddel	Hecht
Hoeveelheid (oppervlakte - dikte - aantal)	<ul style="list-style-type: none">• 0,20 m² - 2,00 cm - 3 stuks
Totaal volume	0,012 m ³
Eenvoudig bereikbaar	Ja
Bevestigingswijze	<ul style="list-style-type: none">• Geklemd• Verlijmd, ingegoten, versmeerd

Identificatiemethode	Vaststelling zonder monstername
Destructieve handeling voor identificatie	Nee
Opmerking	Geen staalname uitgevoerd: visueel herkend.

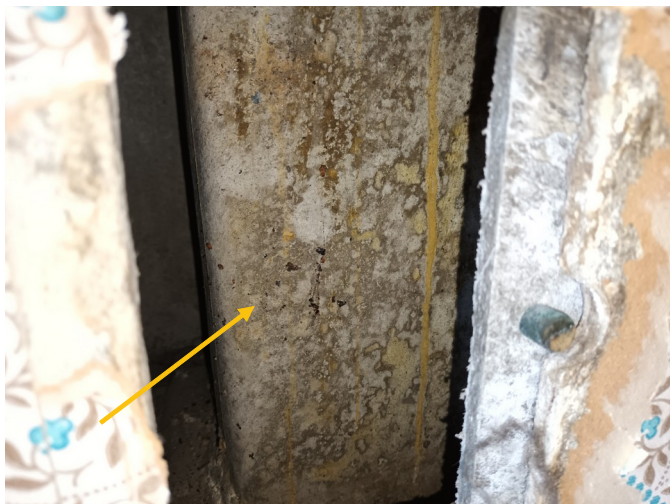
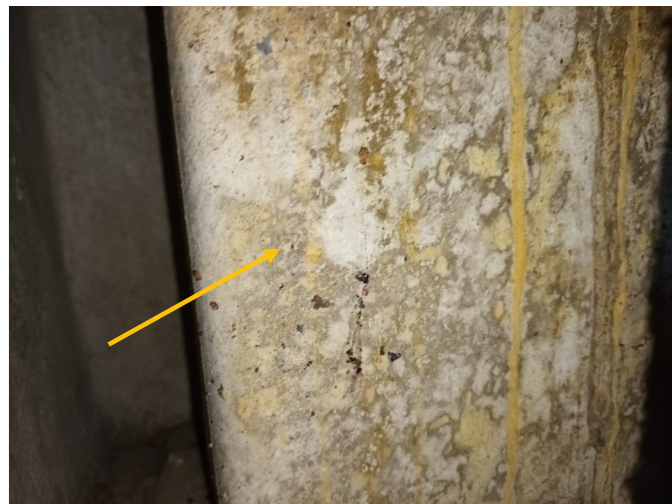
Beschrijving	Koker in koker SLK 2
Omgeving	Binnen
Primaire drager	Schacht-koker (technisch)
Asbestmateriaal	Buis, koker, leiding, pijp, doorvoer
Bindmiddel van asbestmateriaal	Cement
Gebondenheid op basis van bindmiddel	Hecht
Hoeveelheid (lengte - omtrek - dikte - aantal)	• 2,50 m - 20,00 cm - 1,00 cm - 1 stuk
Totaal volume	0,005 m ³
Eenvoudig bereikbaar	Ja
Bevestigingswijze	• Geklemd
Identificatiemethode	Vaststelling zonder monsternamen

Destructieve handeling voor identificatie	Nee
Opmerking	In de koker bevindt zich nog een buis/koker. Het is mogelijk dat dit een rookgasafvoer is dit van de kelder tot de zolder loopt. Uit het dak komt deze alleszins niet.

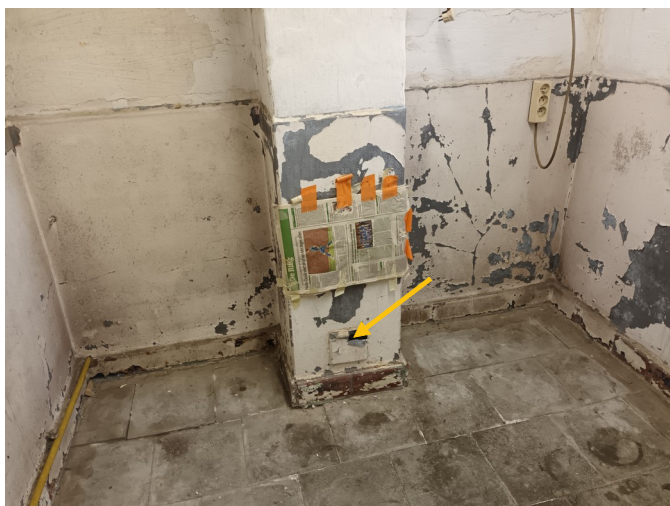
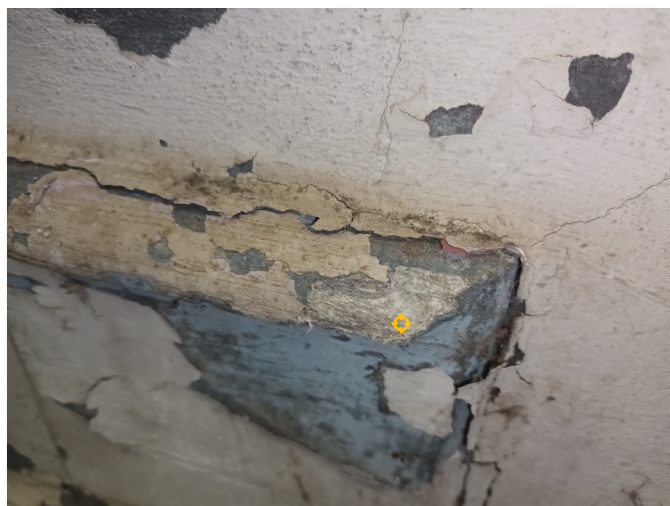
Beschrijving	Roetluik wasplaats
Omgeving	Binnen
Primaire drager	HVAC infrastructuur en uitrusting
Asbestmateriaal	Roetluik
Bindmiddel van asbestmateriaal	Cement
Gebondenheid op basis van bindmiddel	Hecht
Hoeveelheid (gewicht - aantal)	• 3,00 kg - 1 stuk

Totaal gewicht	3,00 kg
Eenvoudig bereikbaar	Ja
Bevestigingswijze	<ul style="list-style-type: none">• Geklemd• Verlijmd, ingegoten, versmeerd
Identificatiemethode	Vaststelling met monstername
Destructieve handeling voor identificatie	Nee

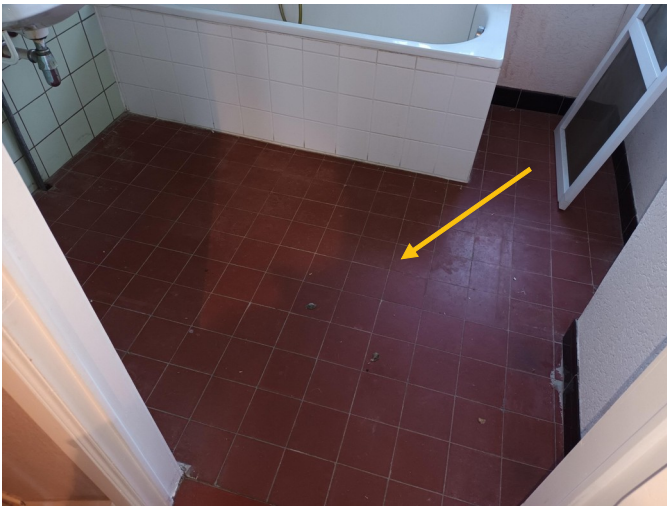
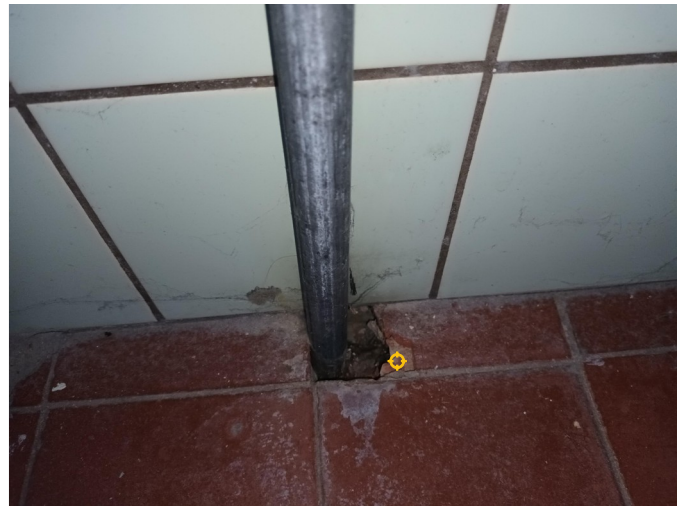
Beschrijving	Cementtegels badkamer
Omgeving	Binnen
Primaire drager	Vloer
Asbestmateriaal	Prefab - afwerking - Tegel
Bindmiddel van asbestmateriaal	Cement
Gebondenheid op basis van bindmiddel	Hecht
Hoeveelheid (oppervlakte - dikte - aantal)	• 10,00 m ² - 1,00 cm - 1 stuk

Totaal volume	0,10 m ³
Eenvoudig bereikbaar	Ja
Bevestigingswijze	<ul style="list-style-type: none">• Verlijmd, ingegoten, versmeerd
Identificatiemethode	Vaststelling met monstername
Destructieve handeling voor identificatie	Nee

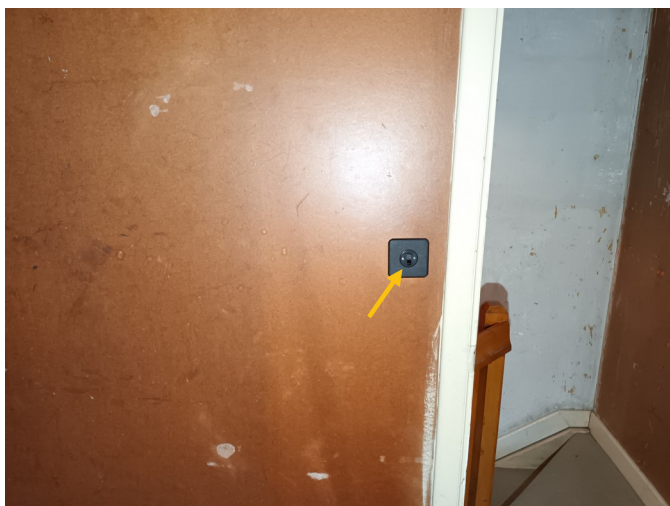
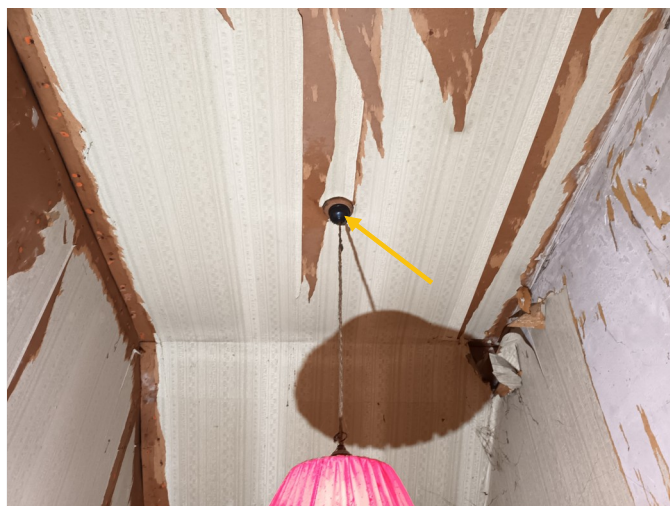
Beschrijving	Bakeliet schakelaars
Omgeving	Binnen
Primaire drager	Communicatie en elektrische infrastructuur en uitrusting
Asbestmateriaal	Plaat, paneel, tablet - Type Bakeliet
Bindmiddel van asbestmateriaal	Kunststof of -hars
Gebondenheid op basis van bindmiddel	Hecht
Hoeveelheid (oppervlakte - dikte - aantal)	• 0,10 m ² - 0,10 cm - 1 stuk
Totaal volume	< 0,001 m ³
Eenvoudig bereikbaar	Ja
Bevestigingswijze	• Geschroefd
Identificatiemethode	Vaststelling zonder monsternamen

Destructieve handeling voor identificatie	Nee
Opmerking	Geen staalname uitgevoerd: installatie nog in gebruik/onder spanning.

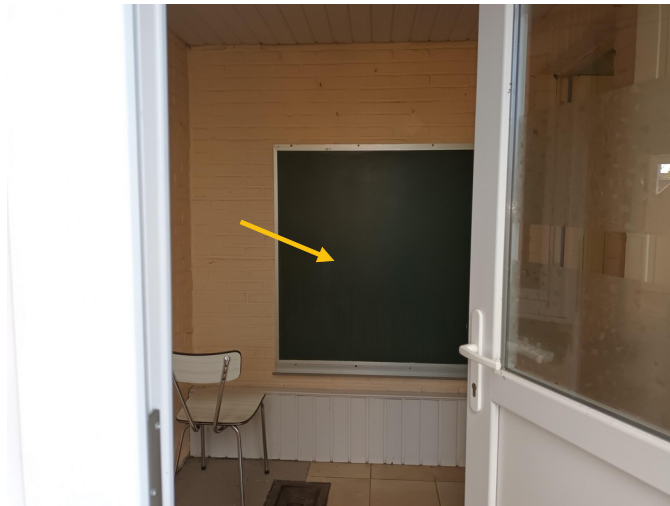
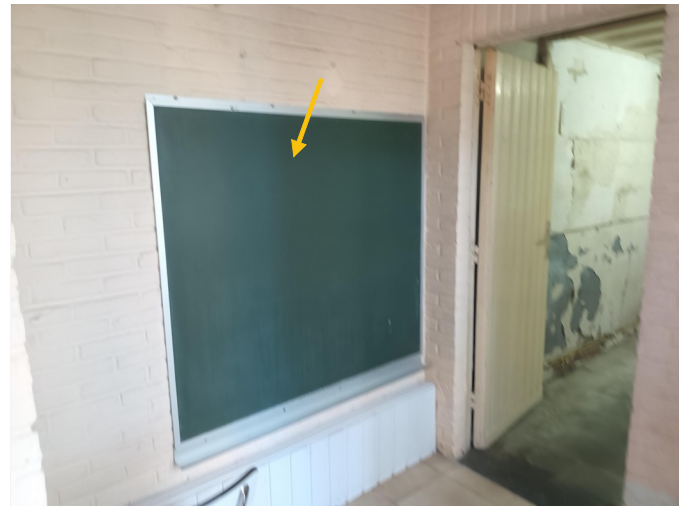
Beschrijving	Schoolbord zij-inkom
Omgeving	Binnen
Primaire drager	Binnenwand
Asbestmateriaal	Plaat, paneel, tablet - Generiek
Bindmiddel van asbestmateriaal	Cement
Gebondenheid op basis van bindmiddel	Hecht
Hoeveelheid (oppervlakte - dikte - aantal)	• 1,50 m ² - 0,50 cm - 1 stuk
Totaal volume	0,008 m ³
Eenvoudig bereikbaar	Ja
Bevestigingswijze	• Geschroefd
Identificatiemethode	Vaststelling zonder monsternamen
