Asbestinventarisatetest

Sas 1, 3190 Boortmeerbeek

Attestnummer : 20221028-000019.000

Uitgegeven op : 28.10.2022

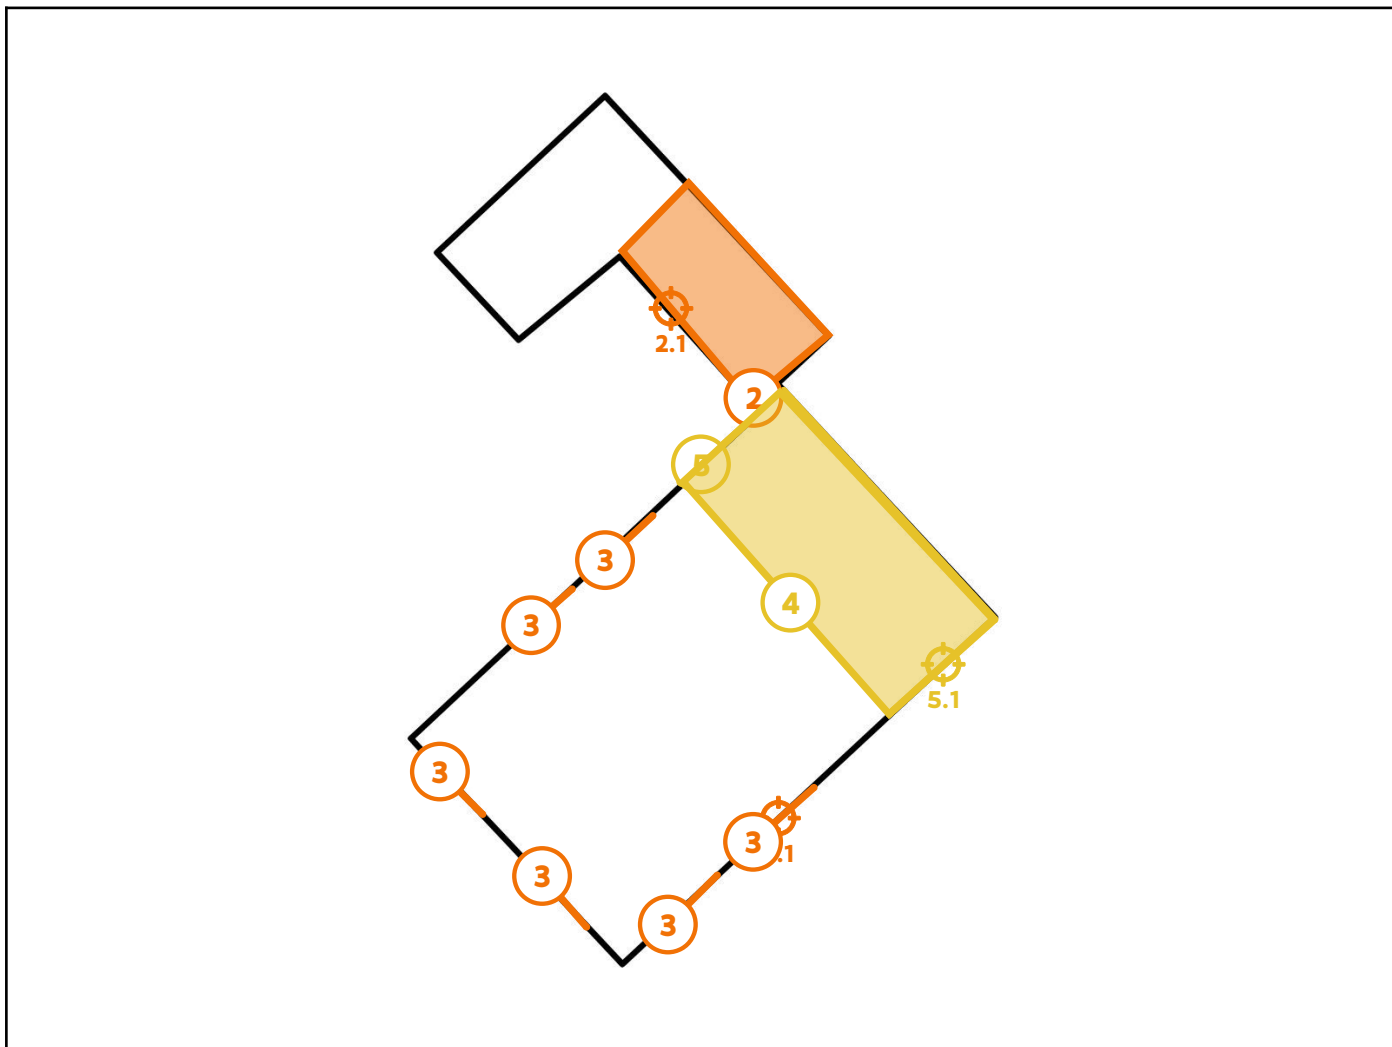
Plan 1.1: GLV

Beschrijving	Type	Actie
2. Golfplaat	Asbestmateriaal	Verwijderen
2.1 Code: E-22-055103/06	Puntmonster	-
3. Mastiek tussen gevel en profiel	Asbestmateriaal	Verwijderen
3.1 Code: E-22-055103/03	Puntmonster	-
4. Roofing	Asbestmateriaal	Zorgvuldig beheren
5. Deksteen op rand van garage dak	Asbestmateriaal	Zorgvuldig beheren
5.1 Code: E-22-055103/02	Puntmonster	-

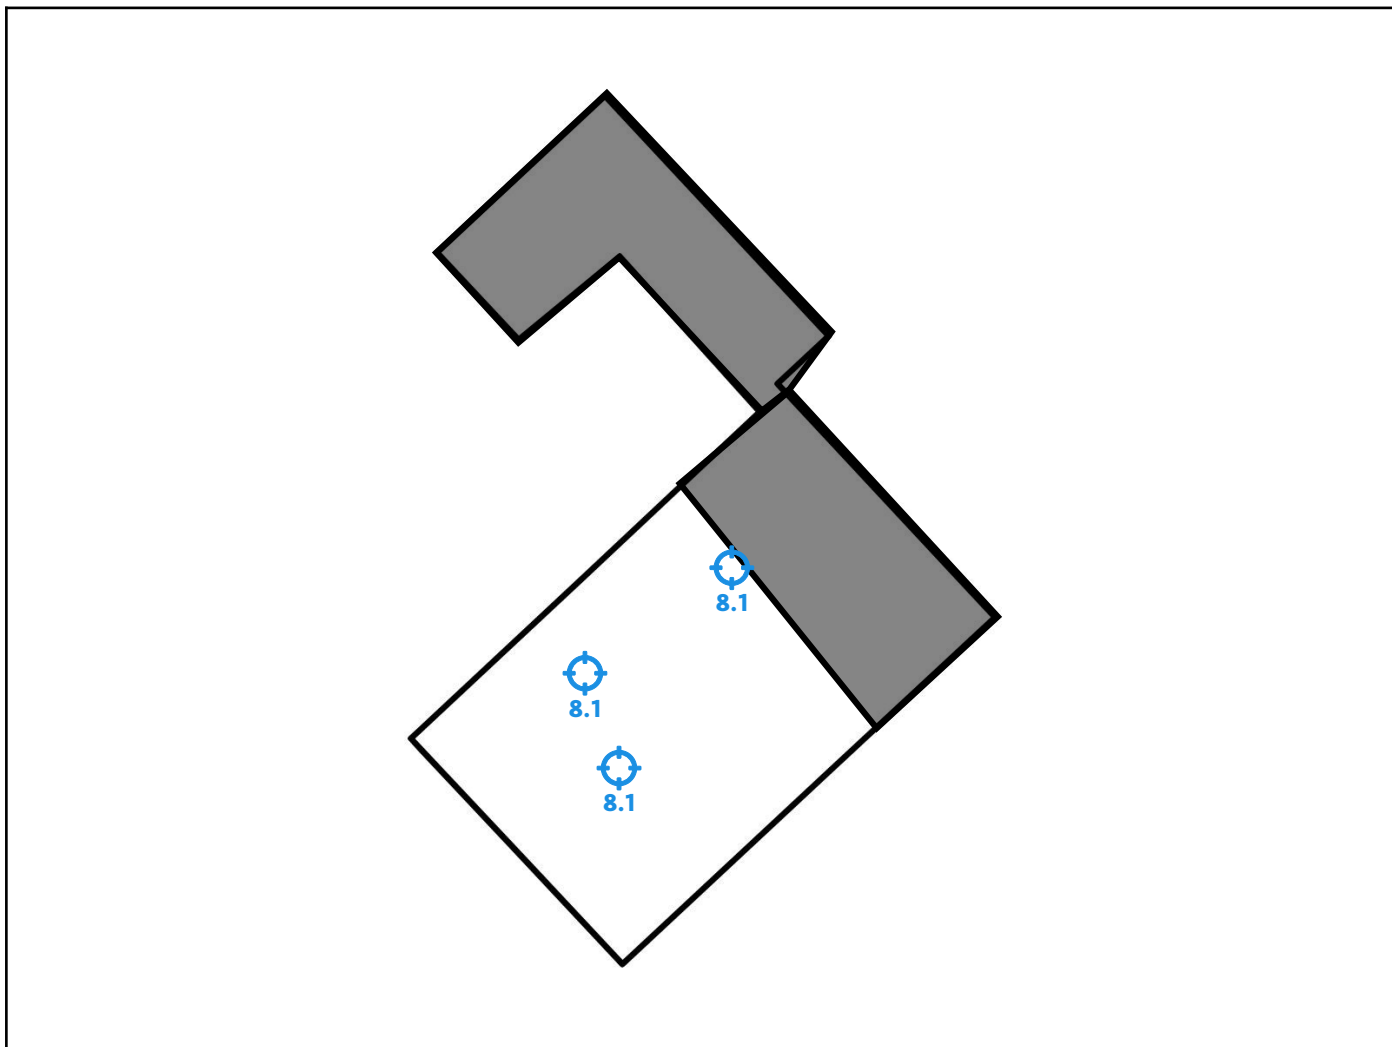
Plan 1.2: +1

Beschrijving	Type	Actie
8. Pleisterwerk	Geen asbest	-
8.1 Code: E-22-055103/05 Wanden	Mengmonster	-

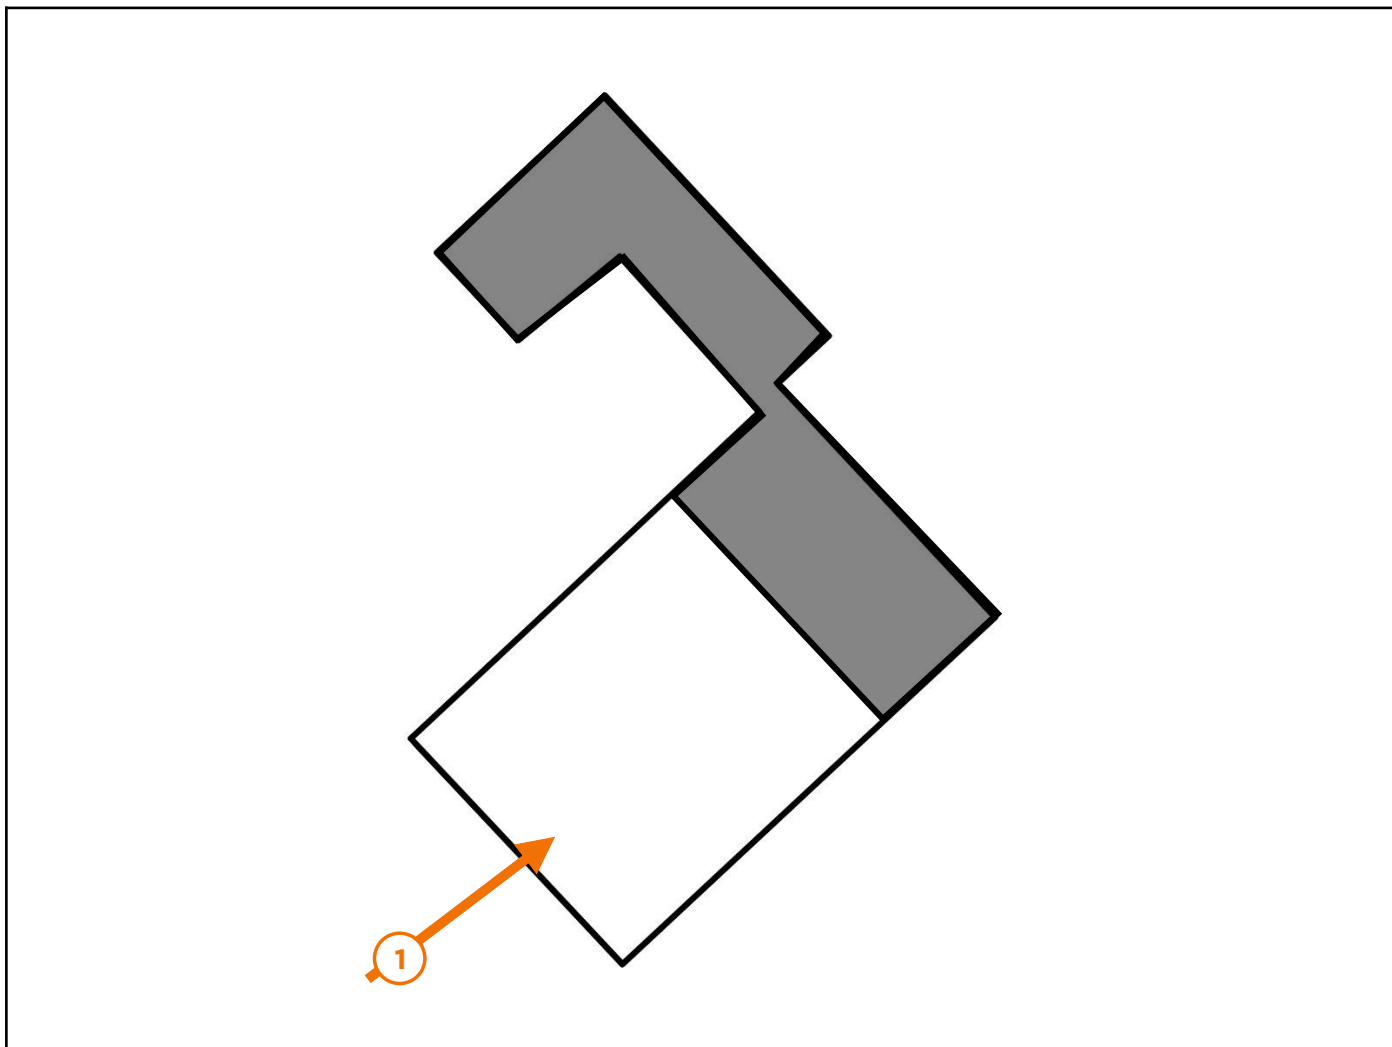
Plan 1.3: -1

Beschrijving	Type	Actie
1. CV-Ketel	Asbestmateriaal	Verwijderen

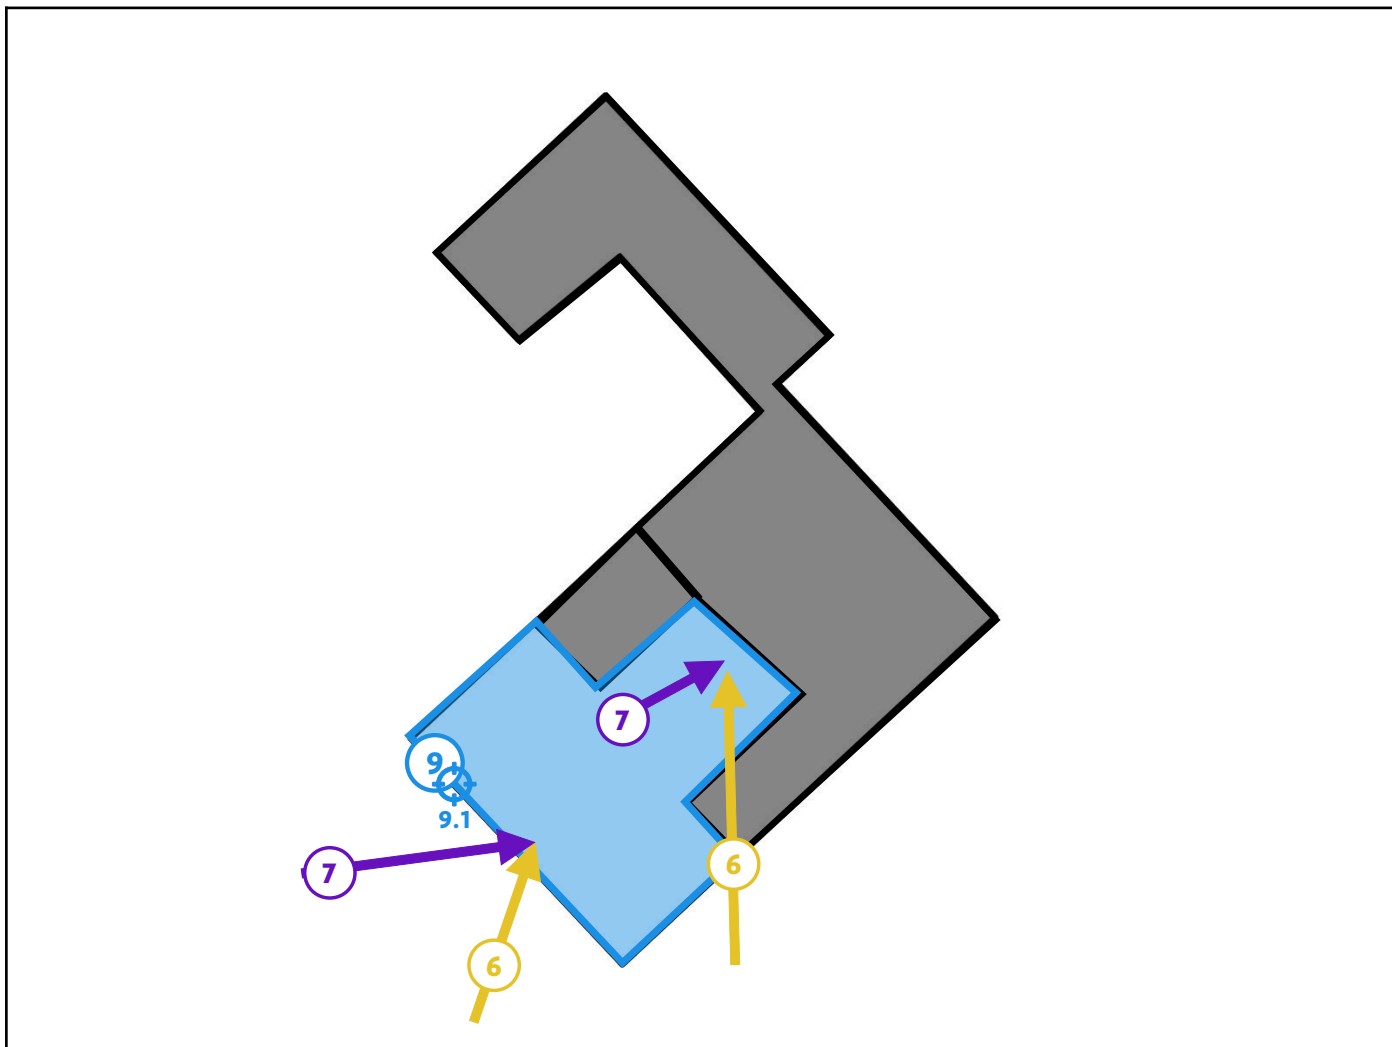
Plan 1.4: Zolder

Beschrijving	Type	Actie
6. Rookgaskanalen	Asbestmateriaal	Zorgvuldig beheren
7. doorlopende rookgaskanalen in de schouw	Advies	-
9. Onderdak	Geen asbest	-
9.1 Code: E-22-055103/04	Puntmonster	-

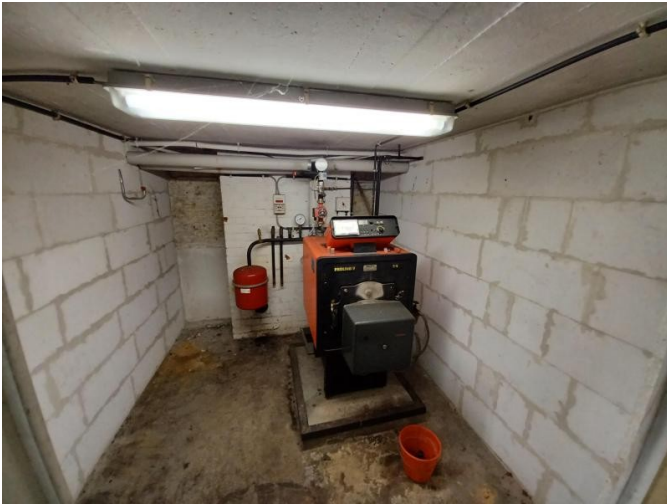
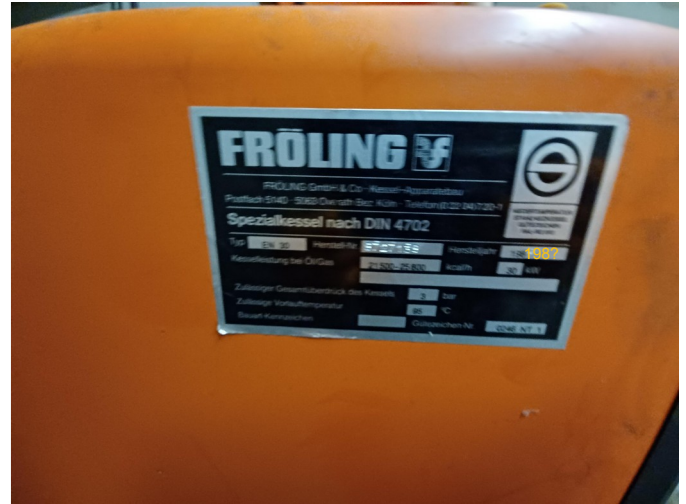
Het asbestmateriaal valt onder de mijlpaal van 2034.

Eindbeoordeling materiaalrisico	Zeer laag materiaalrisico en/of zeer lage kans op vezelvrijgave
---------------------------------	---

Gebondenheid	Categorie 2: niet-hechtgebonden met matrix
Asbestsoort (vezeltype)	Alleen chrysotiel
Asbestconcentratie	Hoog ($\geq 50\%$)
Afschermingsgraad van het gehele materiaal	Stootvaste afscherming of omkasting
Toestand van het materiaal	Onbeschadigd, niet verweerd

Beschrijving	CV-Ketel
Omgeving	Binnen
Primaire drager	HVAC infrastructuur en uitrusting
Asbestmateriaal	Pakking, dichting
Bindmiddel van asbestmateriaal	Karton - papier - viltachtig
Gebondenheid op basis van bindmiddel	Niet-hechtgebonden
Hoeveelheid (gewicht - aantal)	<ul style="list-style-type: none">3,00 kg - 1 stuk
Totaal gewicht	3,00 kg
Eenvoudig bereikbaar	Ja
Bevestigingswijze	<ul style="list-style-type: none">Geklemd

Verwijderen

- Zorg voor een veilig beheer. Vermijd het beschadigen van het asbestmateriaal. Controleer de toestand jaarlijks op wijzigingen.
- Zorg voor een veilig beheer en verwijder dit asbestmateriaal wanneer het bij werken eenvoudig bereikbaar wordt. Controleer de toestand jaarlijks op wijzigingen.
- Voer bijkomende staalname(s) uit.

- Eenvoudige handelingen: mag via doe-het-zelf of door werknemer(s) met opleidingsattest eenvoudige handelingen mag in EH verwijderd worden als de volledige ketel als asbesthoudend wordt verwijderd.

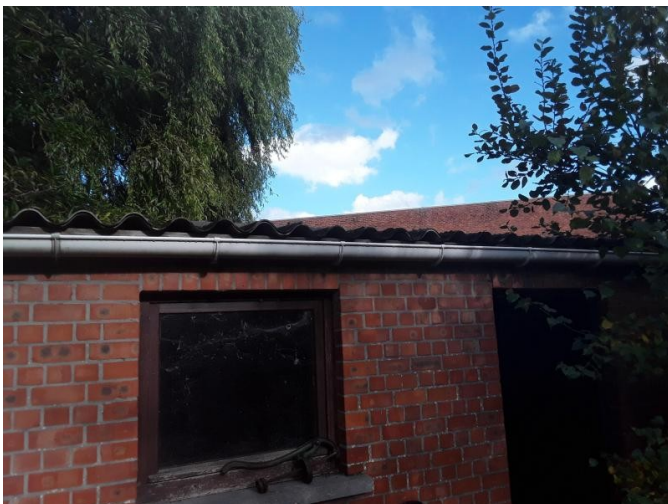
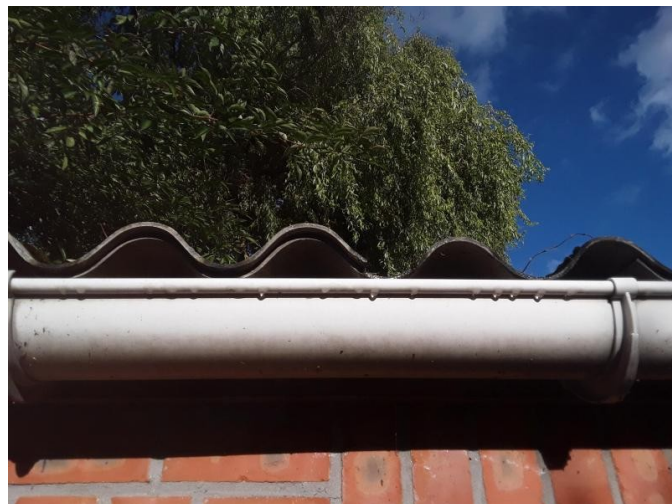
Eindbeoordeling materiaalrisico	Verhoogd materiaalrisico en/of verhoogde kans op vezelvrijgave
---------------------------------	--

Gebondenheid	Categorie 1: hechtgebonden in oorsprong
Asbestsoort (vezeltype)	Alleen chrysotiel
Asbestconcentratie	Laag (< 50%)
Afschermingsgraad van het gehele materiaal	Geheel of deels vrij van de buitenlucht
Toestand van het materiaal	Matig beschadigd, matig verweerd

#	Type	Referentie	Resultaat
2.1	Puntmonster	E-22-055103/06	Chrysotiel

Beschrijving	Golfplaat
Omgeving	Buiten
Primaire drager	Wand buitenschil
Asbestmateriaal	Dak- en gevelbekleding - Golfplaat
Bindmiddel van asbestmateriaal	Cement
Gebondenheid op basis van bindmiddel	Hecht
Hoeveelheid (oppervlakte - aantal)	• 15,00 m ² - 1 stuk
Totale oppervlakte	15,00 m ²

Verwijderen

- Zorg voor een veilig beheer. Vermijd het beschadigen van het asbestmateriaal. Controleer de toestand jaarlijks op wijzigingen.
- Zorg voor een veilig beheer en verwijder dit asbestmateriaal wanneer het bij werken eenvoudig bereikbaar wordt. Controleer de toestand jaarlijks op wijzigingen.

- Eenvoudige handelingen: mag via doe-het-zelf of door werknemer(s) met opleidingsattest eenvoudige handelingen demonteren en in zijn geheel verwijderen, niet breken.

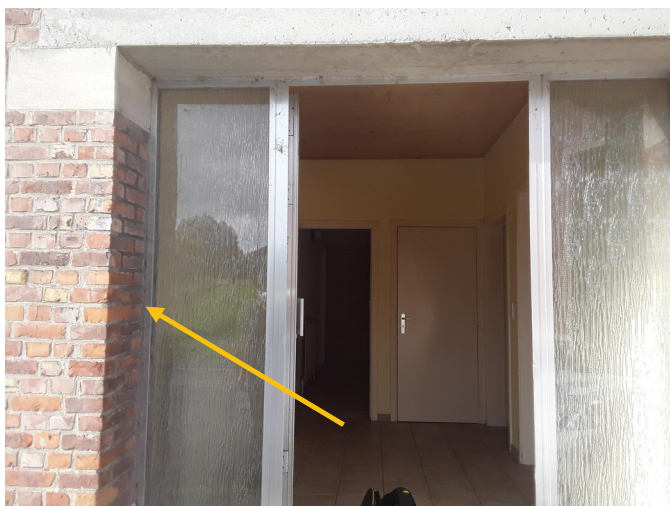
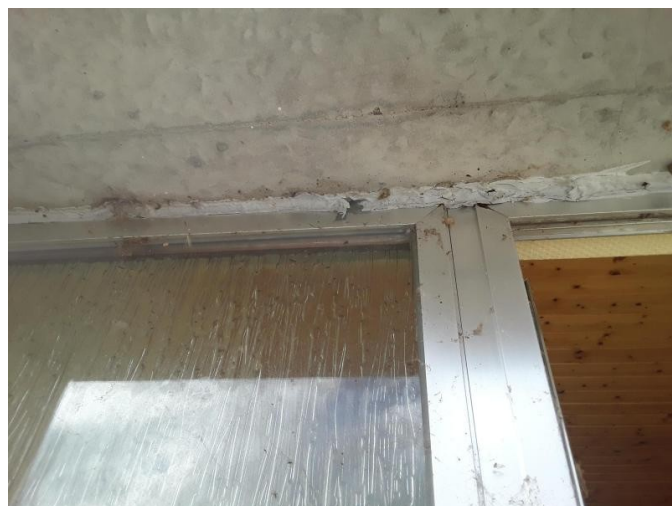
Eindbeoordeling materiaalrisico	Verhoogd materiaalrisico en/of verhoogde kans op vezelvrijgave
---------------------------------	--

Gebondenheid	Categorie 1: hechtgebonden in oorsprong
Asbestsoort (vezeltype)	Alleen chrysotiel
Asbestconcentratie	Laag (< 50%)
Afschermingsgraad van het gehele materiaal	Geheel of deels vrij van de buitenlucht
Toestand van het materiaal	Matig beschadigd, matig verweerd

#	Type	Referentie	Resultaat
3.1	Puntmonster	E-22-055103/03	Chrysotiel

Beschrijving	Mastiek tussen gevel en profiel
Omgeving	Buiten
Primaire drager	Wandopening verticaal (raam, deur, ...)
Asbestmateriaal	In-situ afwerkingslagen - Pasta, stopverf, voegsel, stopsel, vulsel, mastiek, katten, ...
Bindmiddel van asbestmateriaal	Kitten, mastiek, pasta
Gebondenheid op basis van bindmiddel	Hecht
Hoeveelheid (gewicht - aantal)	<ul style="list-style-type: none"> 2,00 kg - 1 stuk

Totaal gewicht	2,00 kg
Eenvoudig bereikbaar	Ja
Bevestigingswijze	<ul style="list-style-type: none">• Verlijmd, ingegoten, versmeerd
Identificatiemethode	Vaststelling met monstername
Destructieve handeling voor identificatie	Ja
Opmerking	Mastiek tussen muur en kozijn.

[Verwijderen](#)

- Zorg voor een veilig beheer. Vermijd het beschadigen van het asbestmateriaal. Controleer de toestand jaarlijks op wijzigingen.
- Zorg voor een veilig beheer en verwijder dit asbestmateriaal wanneer het bij werken eenvoudig bereikbaar wordt. Controleer de toestand jaarlijks op wijzigingen.

- Eenvoudige handelingen: mag via doe-het-zelf of door werknemer(s) met opleidingsattest eenvoudige handelingen kan in eenvoudige handeling door opgeleid personeel verwijderd worden. het is aangeraden om het volledige profiel als asbesthoudend af te voeren aangezien de volledige verwijdering van de mastiek op de profielen zeer moeilijk is.

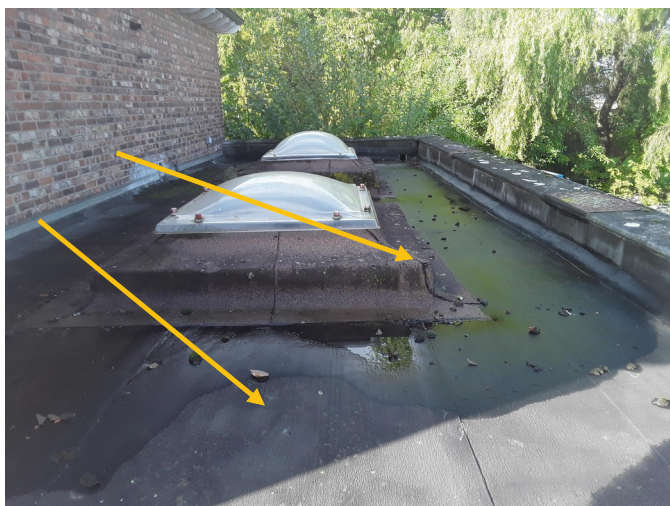
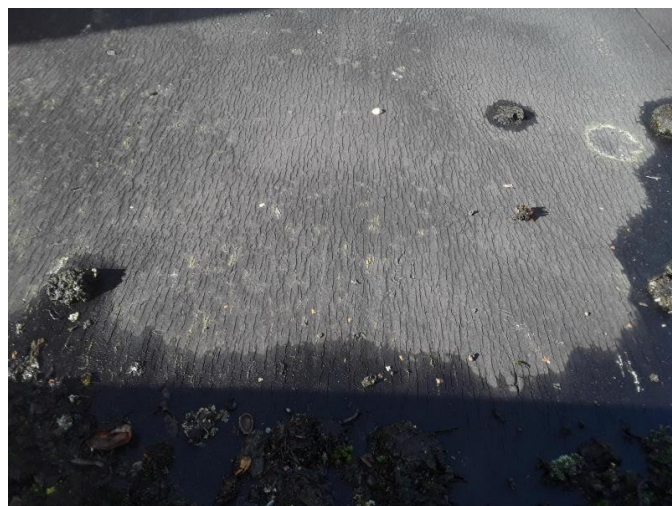
Eindbeoordeling materiaalrisico	Laag materiaalrisico en/of verlaagde kans op vezelvrijgave
---------------------------------	--

Gebondenheid	Categorie 1: hechtgebonden in oorsprong
Asbestsoort (vezeltype)	Crocidoliet aanwezig
Asbestconcentratie	Laag (< 50%)
Afschermingsgraad van het gehele materiaal	Geheel of deels vrij van de buitenlucht
Toestand van het materiaal	Licht beschadigd, licht verweerd. Intact materiaal type Pical – asbestboard of categorie III 'gebondenheid'

Beschrijving	Roofing
Omgeving	Buiten
Primaire drager	Plat dak
Asbestmateriaal	Dak- en gevelbekleding - Roofing
Bindmiddel van asbestmateriaal	Bitumen (roofing, teer, asfalt)
Gebondenheid op basis van bindmiddel	Hecht
Hoeveelheid (oppervlakte - aantal)	<ul style="list-style-type: none">• 40,00 m² - 1 stuk
Totale oppervlakte	40,00 m ²
Eenvoudig bereikbaar	Ja
Bevestigingswijze	<ul style="list-style-type: none">• Verlijmd, ingegoten, versmeerd
Identificatiemethode	Vaststelling zonder monsternamen

Zorgvuldig beheren

- Zorg voor een veilig beheer. Vermijd het beschadigen van het asbestmateriaal. Controleer de toestand jaarlijks op wijzigingen.
- Zorg voor een veilig beheer en verwijder dit asbestmateriaal wanneer het bij werken eenvoudig bereikbaar wordt. Controleer de toestand jaarlijks op wijzigingen.

- Eenvoudige handelingen: mag via doe-het-zelf of door werknemer(s) met opleidingsattest eenvoudige handelingen kan in eenvoudige handeling onder bevochtiging verwijderd worden door opgeleid personeel.

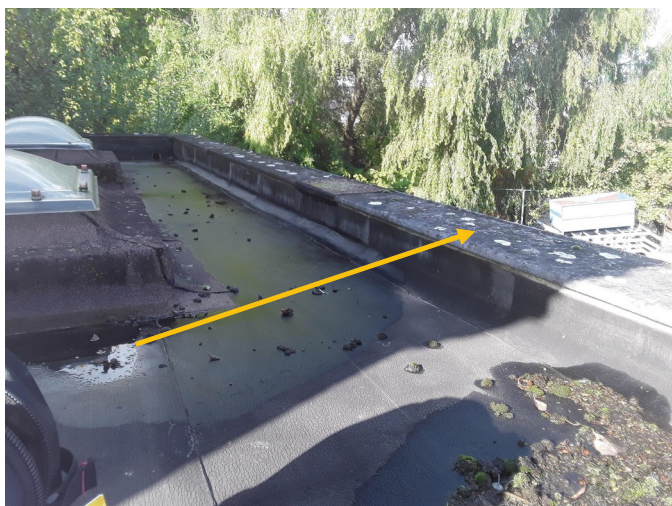
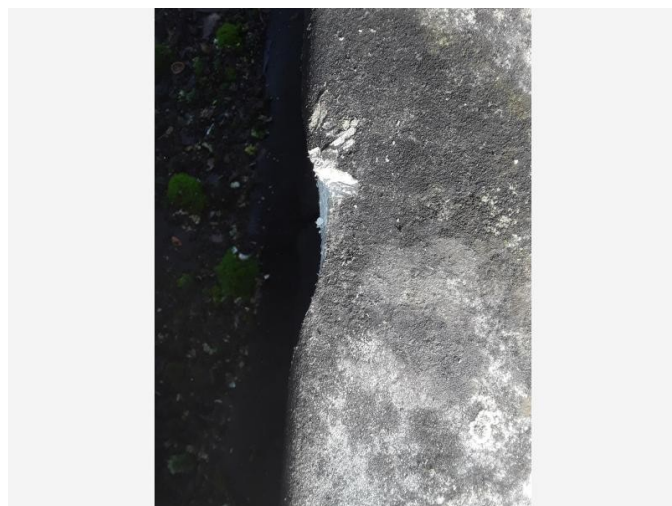
Eindbeoordeling materiaalrisico	Laag materiaalrisico en/of verlaagde kans op vezelvrijgave
---------------------------------	--

Gebondenheid	Categorie 1: hechtgebonden in oorsprong
Asbestsoort (vezeltype)	Alleen chrysotiel
Asbestconcentratie	Laag (< 50%)
Afschermingsgraad van het gehele materiaal	Geheel of deels vrij van de buitenlucht
Toestand van het materiaal	Licht beschadigd, licht verweerd. Intact materiaal type Pical – asbestboard of categorie III 'gebondenheid'

#	Type	Referentie	Resultaat
5.1	Puntmonster	E-22-055103/02	Chrysotiel

Beschrijving	Deksteen op rand van garage dak
Omgeving	Buiten
Primaire drager	Wand buitenschil
Asbestmateriaal	Deksteen, muurkap - Vol
Bindmiddel van asbestmateriaal	Cement
Gebondenheid op basis van bindmiddel	Hecht
Hoeveelheid (oppervlakte - dikte - aantal)	• 5,00 m ² - 5,00 cm - 1 stuk

Zorgvuldig beheren

- Zorg voor een veilig beheer. Vermijd het beschadigen van het asbestmateriaal. Controleer de toestand jaarlijks op wijzigingen.
- Zorg voor een veilig beheer en verwijder dit asbestmateriaal wanneer het bij werken eenvoudig bereikbaar wordt. Controleer de toestand jaarlijks op wijzigingen.

- Eenvoudige handelingen: mag via doe-het-zelf of door werknemer(s) met opleidingsattest eenvoudige handelingen
Niet breken maar in zijn geheel verwijderen.

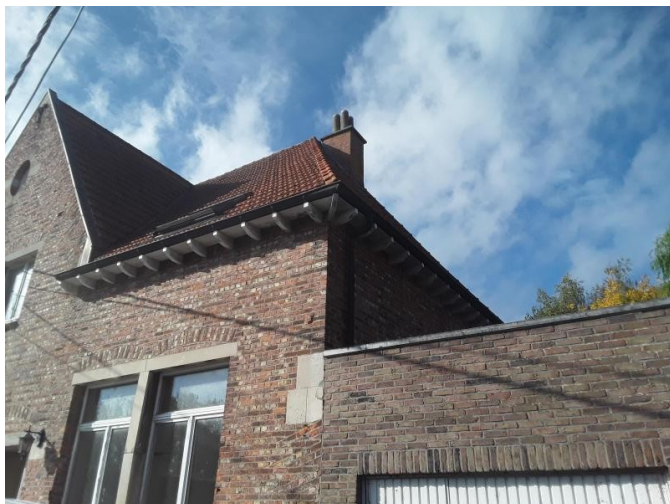
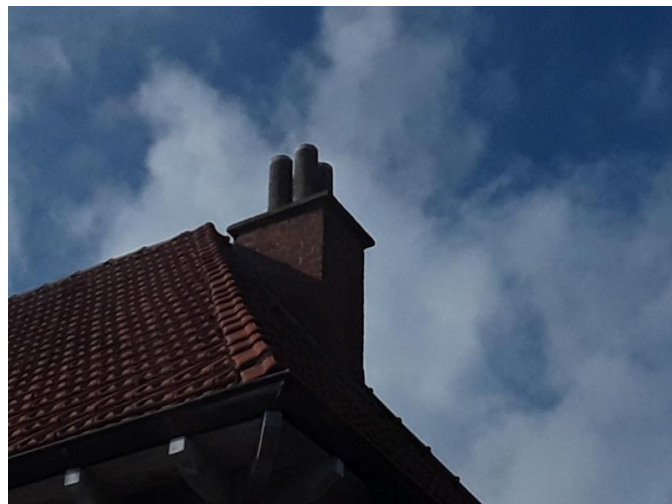
Eindbeoordeling materiaalrisico	Laag materiaalrisico en/of verlaagde kans op vezelvrijgave
---------------------------------	--

Gebondenheid	Categorie 1: hechtgebonden in oorsprong
Asbestsoort (vezeltype)	Crocidoliet aanwezig
Asbestconcentratie	Laag (< 50%)
Afschermingsgraad van het gehele materiaal	Geheel of deels vrij van de buitenlucht
Toestand van het materiaal	Licht beschadigd, licht verweerd. Intact materiaal type Pical – asbestboard of categorie III 'gebondenheid'

Beschrijving	Rookgaskanalen
Omgeving	Grenst aan binnen- en buitenlucht
Primaire drager	Wand buitenschil
Asbestmateriaal	Rookgaskanaal
Bindmiddel van asbestmateriaal	Cement
Gebondenheid op basis van bindmiddel	Hecht
Hoeveelheid (lengte - omtrek - dikte - aantal)	<ul style="list-style-type: none"> 1,00 m - 0,50 cm - 1,50 cm - 6 stuks
Totaal volume	< 0,001 m ³
Eenvoudig bereikbaar	Ja

Zorgvuldig beheren

- Zorg voor een veilig beheer. Vermijd het beschadigen van het asbestmateriaal. Controleer de toestand jaarlijks op wijzigingen.
- Zorg voor een veilig beheer en verwijder dit asbestmateriaal wanneer het bij werken eenvoudig bereikbaar wordt. Controleer de toestand jaarlijks op wijzigingen.
- Voer bijkomende staalname(s) uit.

- Eenvoudige handelingen: mag via doe-het-zelf of door werknemer(s) met opleidingsattest eenvoudige handelingen kan door opgeleid personeel verwijderd worden.

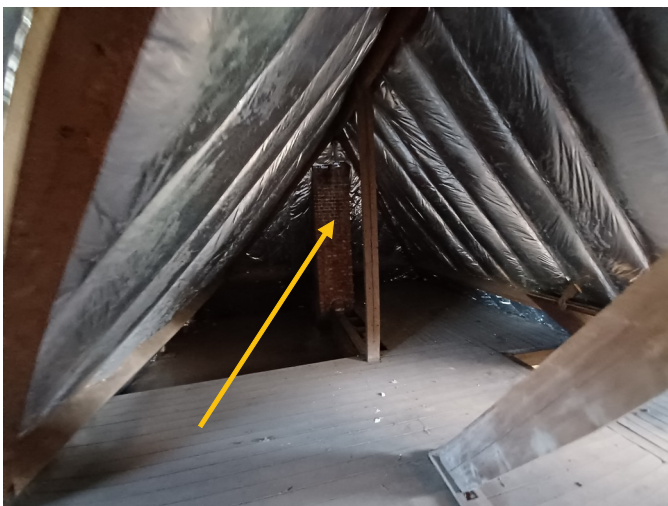
Vrije foto

redelijk vermoeden dat de cementen rookgaskanalen kunnen doorlopen in de schouwen.

Identificatiemethode	Redelijk vermoeden
Primaire drager	Schacht-koker (technisch)
(Asbest)materiaal	Rookgaskanaal
Bindmiddel	Cement
Gebondenheid bindmiddel	Hecht

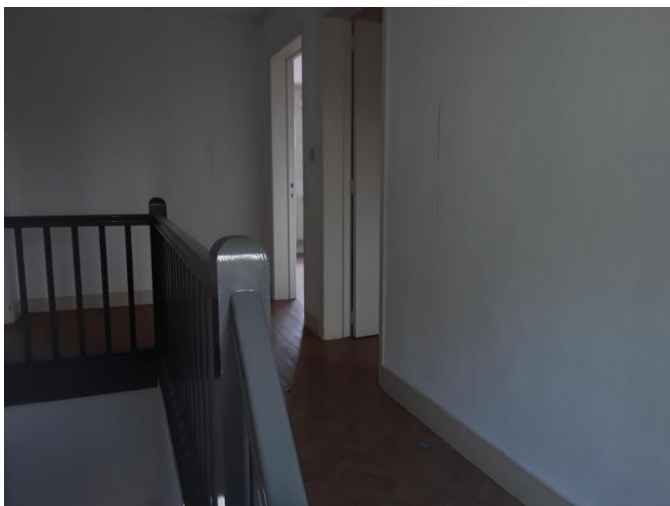
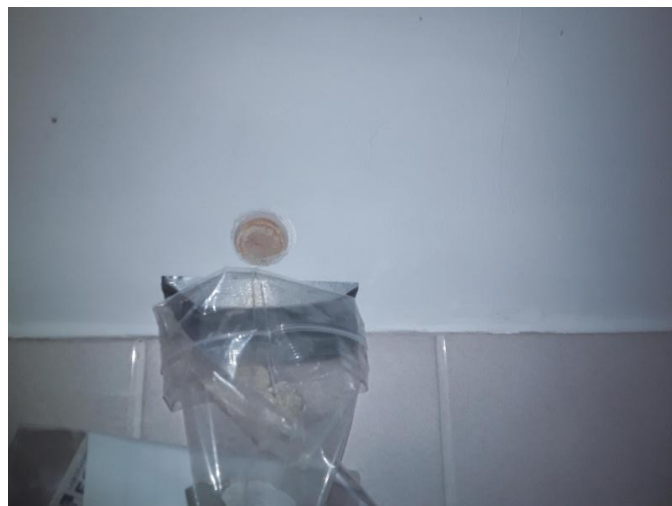
Geen asbest

#	Type	Referentie	Resultaat
8.1	Mengmonster	E-22-055103/05 Wanden	Geen asbest

Beschrijving	Pleisterwerk
Omgeving	Binnen
Primaire drager	Binnenwand
Bindmiddel van materiaal	Gips - kalk

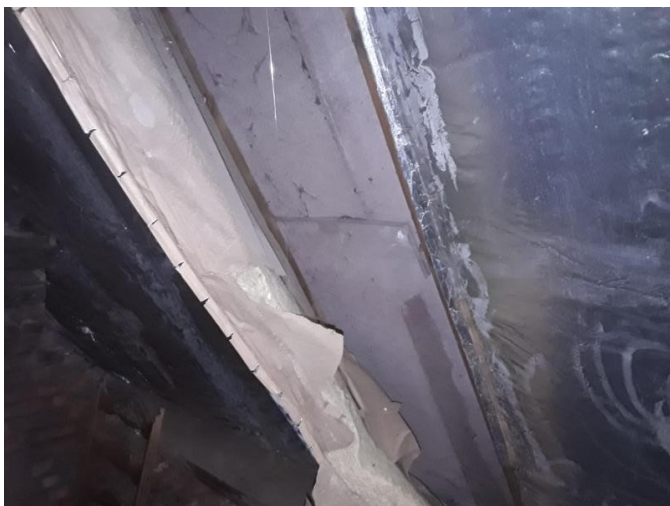
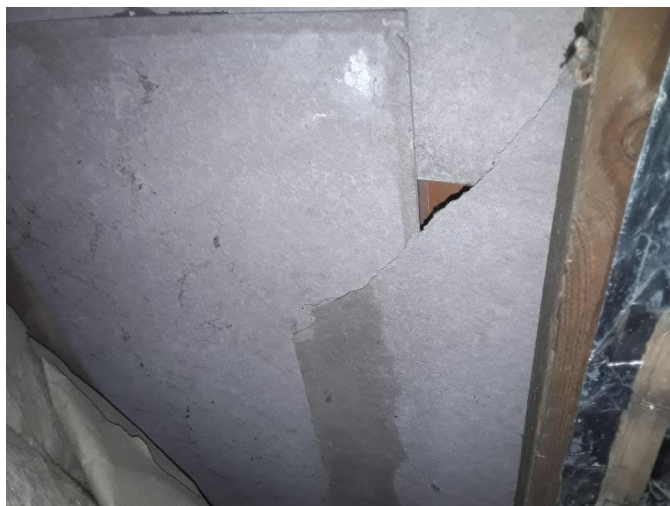
Fiche 9: Onderdak

Geen asbest

#	Type	Referentie	Resultaat
9.1	Puntmonster	E-22-055103/04	Geen asbest

Beschrijving	Onderdak
Omgeving	Binnen
Primaire drager	Schuin dak
Bindmiddel van materiaal	Cement
