# Asbestinventarisatetest

Pontstraat 19, 3190 Boortmeerbeek

Attestnummer : 20221028-000018.000

Uitgegeven op : 28.10.2022

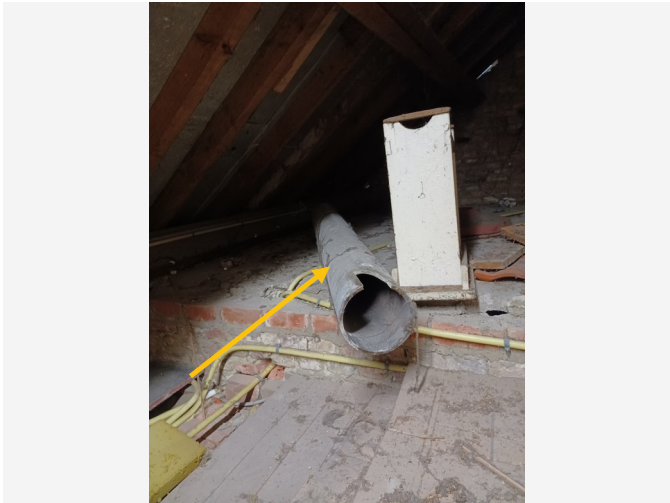
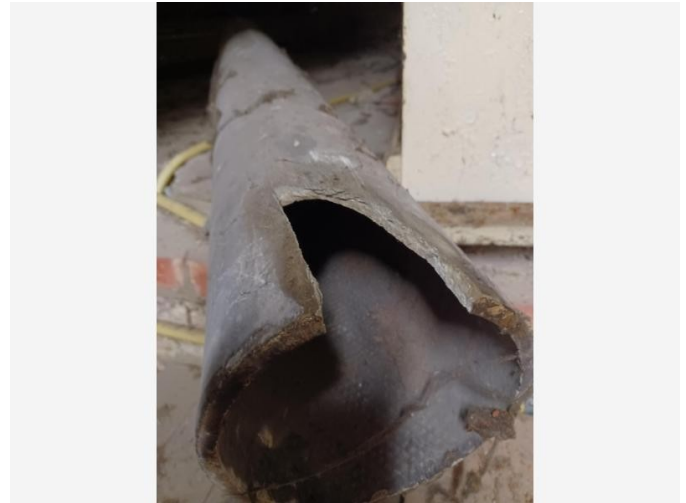
Overzichtsfoto

Detailfoto

**Dringend verwijderen**

#	Type	Referentie	Resultaat
1.1	Puntmonster	E-22-055097/05	Chrysotiel

Beschrijving	Cementbuis zolder
Type afvalstof	Betreft stock-voorraad of gedemonteerde asbestmaterialen
Aanwezige resten	Geen resten aanwezig
Omgeving	Binnen
Primaire drager	Vloer
Asbestmaterialen	<ul style="list-style-type: none"><li>Buis, koker, leiding, pijp, doorvoer</li></ul>
Bindmiddel van asbestmateriaal	Cement
Gebondenheid op basis van bindmiddel	Hecht
Hoeveelheid (gewicht - aantal)	<ul style="list-style-type: none"><li>20,00 kg - 1 stuk</li></ul>
Totaal gewicht	20,00 kg
Eenvoudig bereikbaar	Ja
Identificatiemethode	Vaststelling met monstername

- Verwijder het asbestafval.

- Eenvoudige handelingen: mag via doe-het-zelf of door werknemer(s) met opleidingsattest eenvoudige handelingen kan in eenvoudige handeling verwijderd worden, bij voorkeur door opgeleid personeel

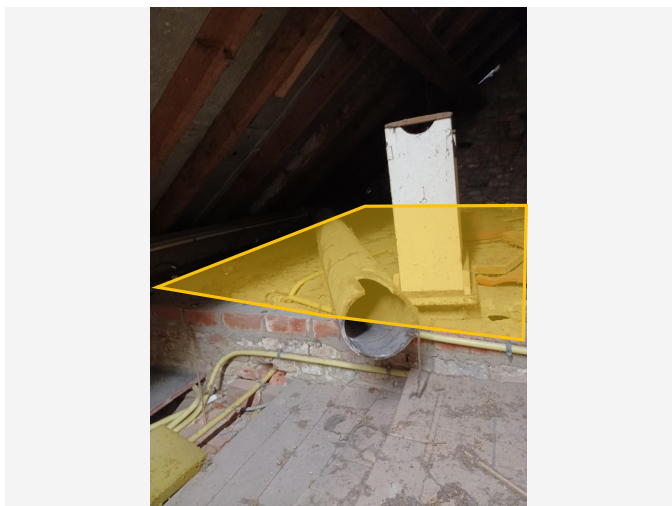
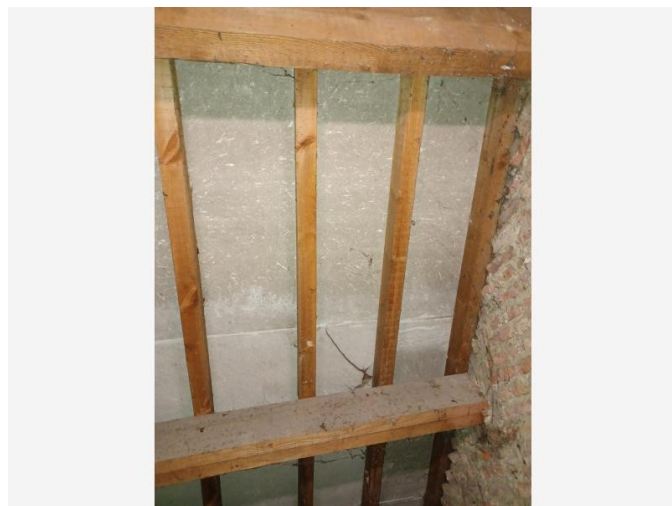
Overzichtsfoto

Detailfoto

**Dringend verwijderen**

#	Type	Referentie	Resultaat
2.1	Puntmonster	E-22-055097/3	Chrysotiel

Beschrijving	Brokstukken onderdak
Type afvalstof	Betreft resten (contaminatie) van verwerking of beschadiging
Type resten (contaminatie)	<ul style="list-style-type: none"><li>• Stukken, fragmenten (los, opliggend)</li></ul>
Besmette materialen	<ul style="list-style-type: none"><li>• Geen (er is geen vermenging met ander materiaal)</li></ul>
Bron van de resten	Onderdak
Omgeving	Binnen
Primaire drager	Vloer
Gebondenheid resten	Hecht
Hoeveelheid (gewicht - aantal)	<ul style="list-style-type: none"><li>• 5,00 kg - 1 stuk</li></ul>
Totaal gewicht	5,00 kg
Eenvoudig bereikbaar	Ja
Identificatiemethode	Vaststelling met monstername

- Verwijder het asbestafval.
- Vermijd het bewerken of het intensief betreden (belopen, rijden, ...) van de verontreinigde zone. Is dit niet mogelijk vraag dan advies aan een erkend bodemsaneringsdeskundige voor verdere maatregelen.

- Eenvoudige handelingen: mag via doe-het-zelf of door werknemer(s) met opleidingsattest eenvoudige handelingen kan via eenvoudige handeling uitgevoerd worden. bij voorkeur door opgeleid personeel.

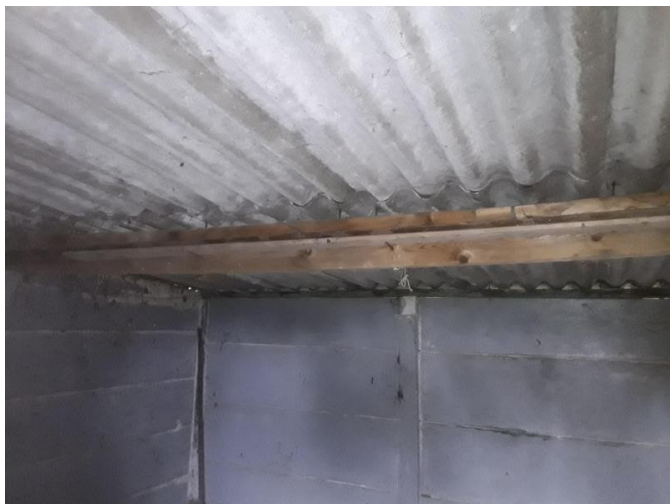
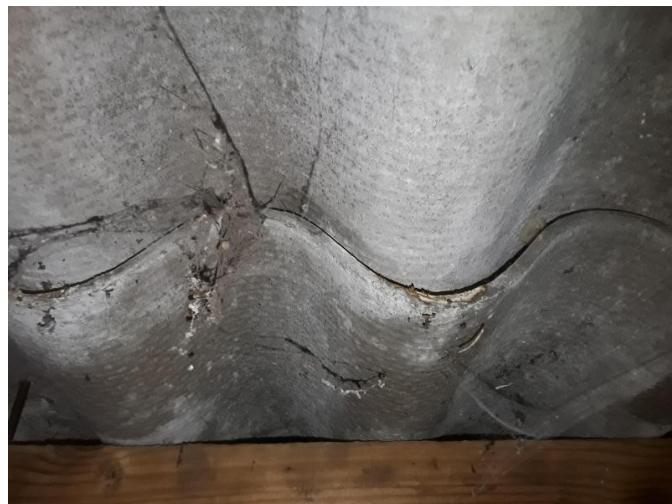
Overzichtsfoto

Detailfoto

Verwijderen

Eindbeoordeling materiaalrisico	Verhoogd materiaalrisico en/of verhoogde kans op vezelvrijgave
---------------------------------	--

Gebondenheid	Categorie 1: hechtgebonden in oorsprong
Asbestsoort (vezeltype)	Crocidoliet aanwezig
Asbestconcentratie	Laag (< 50%)
Afschermingsgraad van het gehele materiaal	Geheel of deels vrij van de buitenlucht
Toestand van het materiaal	Matig beschadigd, matig verweerd

#	Type	Referentie	Resultaat
3.1	Puntmonster	E-22-055097/07	Crocidoliet, Chrysotiel

Beschrijving	Golfplaat
Omgeving	Grenst aan binnen- en buitenlucht
Primaire drager	Plat dak
Asbestmateriaal	Verloren bekisting - Golfplaat
Bindmiddel van asbestmateriaal	Cement
Gebondenheid op basis van bindmiddel	Hecht
Hoeveelheid (oppervlakte - dikte - aantal)	• 24,00 m <sup>2</sup> - 1,00 cm - 1 stuk
Totaal volume	0,24 m <sup>3</sup>

- Zorg voor een veilig beheer. Vermijd het beschadigen van het asbestmateriaal. Controleer de toestand jaarlijks op wijzigingen.
- Zorg voor een veilig beheer en verwijder dit asbestmateriaal wanneer het bij werken eenvoudig bereikbaar wordt. Controleer de toestand jaarlijks op wijzigingen.

- Eenvoudige handelingen: mag via doe-het-zelf of door werknemer(s) met opleidingsattest eenvoudige handelingen met bijkomende maatregel: bevochtigen/fixeren, niet breken maar demonteren.

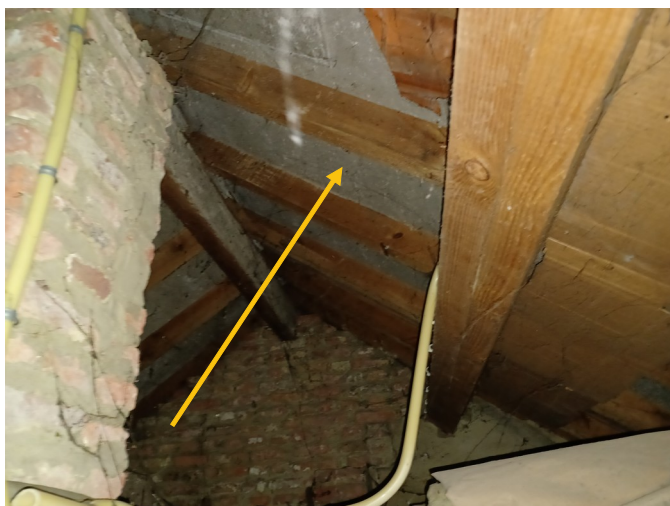
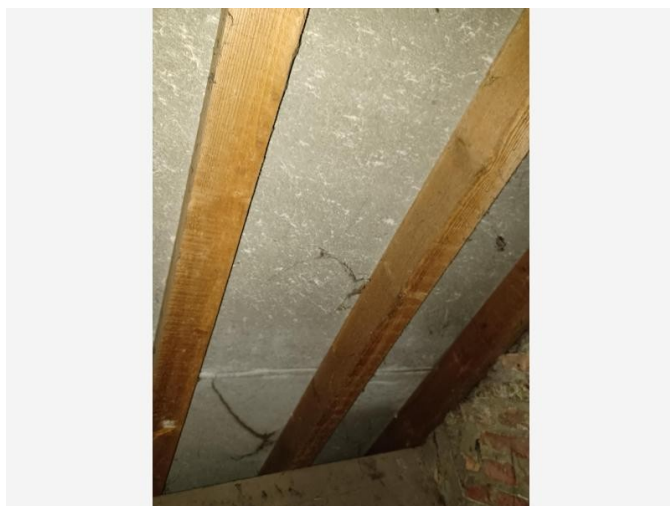
Overzichtsfoto

Detailfoto

Zorgvuldig beheren

Eindbeoordeling materiaalrisico	Zeer laag materiaalrisico en/of zeer lage kans op vezelvrijgave
---------------------------------	---

Gebondenheid	Categorie 1: hechtgebonden in oorsprong
Asbestsoort (vezeltype)	Alleen chrysotiel
Asbestconcentratie	Laag (< 50%)
Afschermingsgraad van het gehele materiaal	Geheel of deels (ook) vrij aan de binnenlucht
Toestand van het materiaal	Onbeschadigd, niet verweerd

#	Type	Referentie	Resultaat
4.1	Puntmonster	E-22-055097/03	Chrysotiel

Beschrijving	Onderdak
Omgeving	Binnen
Primaire drager	Schuin dak
Asbestmateriaal	Verloren bekisting - Plaat
Bindmiddel van asbestmateriaal	Cement
Gebondenheid op basis van bindmiddel	Hecht
Hoeveelheid (oppervlakte - aantal)	• 160,00 m <sup>2</sup> - 1 stuk
Totale oppervlakte	160,00 m <sup>2</sup>

- Zorg voor een veilig beheer. Vermijd het beschadigen van het asbestmateriaal. Controleer de toestand jaarlijks op wijzigingen.
- Zorg voor een veilig beheer en verwijder dit asbestmateriaal wanneer het bij werken eenvoudig bereikbaar wordt. Controleer de toestand jaarlijks op wijzigingen.

- Eenvoudige handelingen: mag via doe-het-zelf of door werknemer(s) met opleidingsattest eenvoudige handelingen  
Met bijkomende maatregelen: bevochtigen/fixeren, niet breken/ demonteren

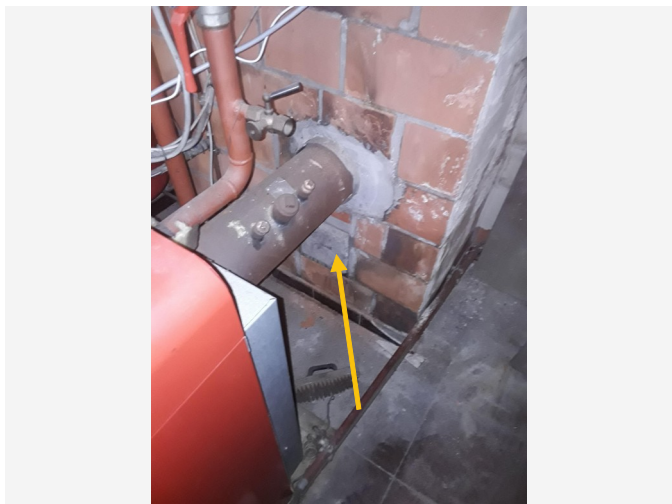
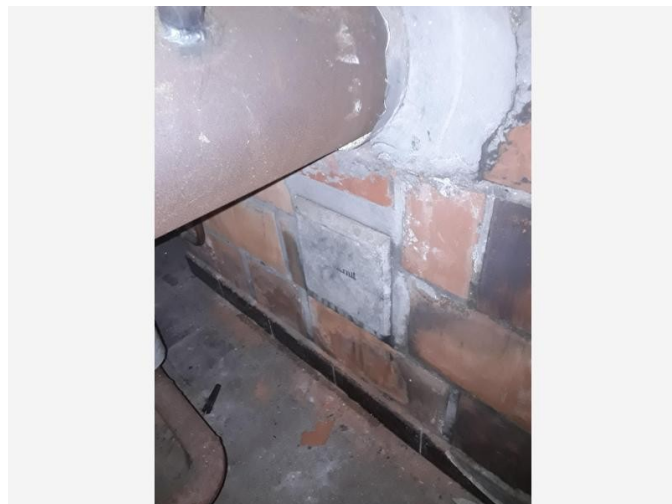
Overzichtsfoto

Detailfoto

Zorgvuldig beheren

Eindbeoordeling materiaalrisico	Zeer laag materiaalrisico en/of zeer lage kans op vezelvrijgave
---------------------------------	---

Gebondenheid	Categorie 1: hechtgebonden in oorsprong
Asbestsoort (vezeltype)	Alleen chrysotiel
Asbestconcentratie	Laag (< 50%)
Afschermingsgraad van het gehele materiaal	Geheel of deels (ook) vrij aan de binnenlucht
Toestand van het materiaal	Onbeschadigd, niet verweerd

#	Type	Referentie	Resultaat
5.1	Puntmonster	E-22-055097/02	Chrysotiel

Beschrijving	Roetluik
Omgeving	Binnen
Primaire drager	Binnenwand
Asbestmateriaal	Brandwerende afsluiting (prefab geheel) - Luik
Bindmiddel van asbestmateriaal	Cement
Gebondenheid op basis van bindmiddel	Hecht
Hoeveelheid (gewicht - aantal)	• 0,50 kg - 1 stuk
Totaal gewicht	0,50 kg

- Zorg voor een veilig beheer. Vermijd het beschadigen van het asbestmateriaal. Controleer de toestand jaarlijks op wijzigingen.
- Zorg voor een veilig beheer en verwijder dit asbestmateriaal wanneer het bij werken eenvoudig bereikbaar wordt. Controleer de toestand jaarlijks op wijzigingen.

- Eenvoudige handelingen: mag via doe-het-zelf of door werknemer(s) met opleidingsattest eenvoudige handelingen kan door opgeleid personeel in EH verwijderd worden

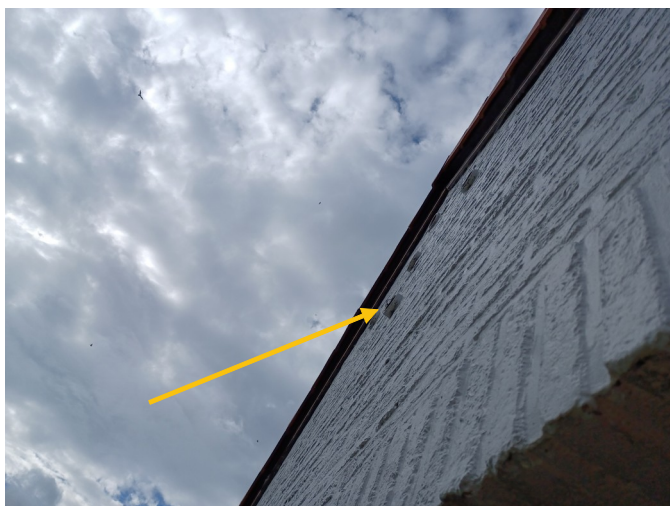
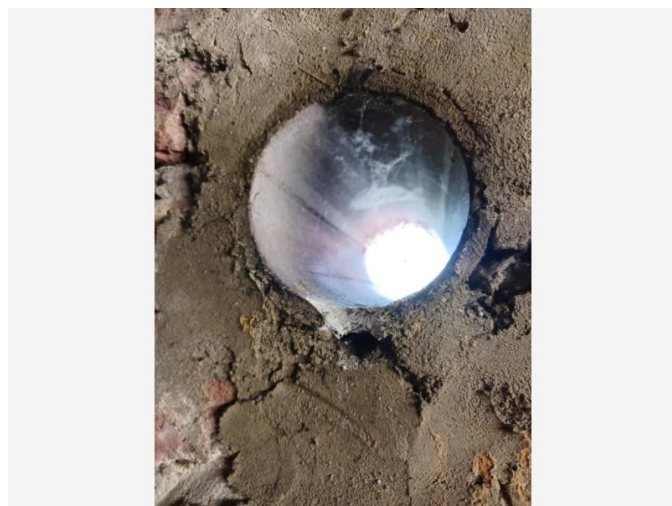
Overzichtsfoto

Detailfoto

Zorgvuldig beheren

Eindbeoordeling materiaalrisico	Laag materiaalrisico en/of verlaagde kans op vezelvrijgave
---------------------------------	--

Gebondenheid	Categorie 1: hechtgebonden in oorsprong
Asbestsoort (vezeltype)	Alleen chrysotiel
Asbestconcentratie	Laag (< 50%)
Afschermingsgraad van het gehele materiaal	Geheel of deels (ook) vrij aan binnenluchtstromen
Toestand van het materiaal	Licht beschadigd, licht verweerd. Intact materiaal type Pical – asbestboard of categorie III 'gebondenheid'

#	Type	Referentie	Resultaat
6.1	Puntmonster	E-22-055097/04	Chrysotiel

Beschrijving	Ventilatie-doorvoeren
Omgeving	Grenst aan binnen- en buitenlucht
Primaire drager	Wand buitenschil
Asbestmateriaal	Buis, koker, leiding, pijp, doorvoer
Bindmiddel van asbestmateriaal	Cement
Gebondenheid op basis van bindmiddel	Hecht

- Zorg voor een veilig beheer. Vermijd het beschadigen van het asbestmateriaal. Controleer de toestand jaarlijks op wijzigingen.
- Zorg voor een veilig beheer en verwijder dit asbestmateriaal wanneer het bij werken eenvoudig bereikbaar wordt. Controleer de toestand jaarlijks op wijzigingen.

- Eenvoudige handelingen: mag via doe-het-zelf of door werknemer(s) met opleidingsattest eenvoudige handelingen kan in eenvoudige handeling door opgeleid personeel verwijderd worden.  
gevel rond de doorvoer afkappen, zodat de doorvoer zelf niet breekt.

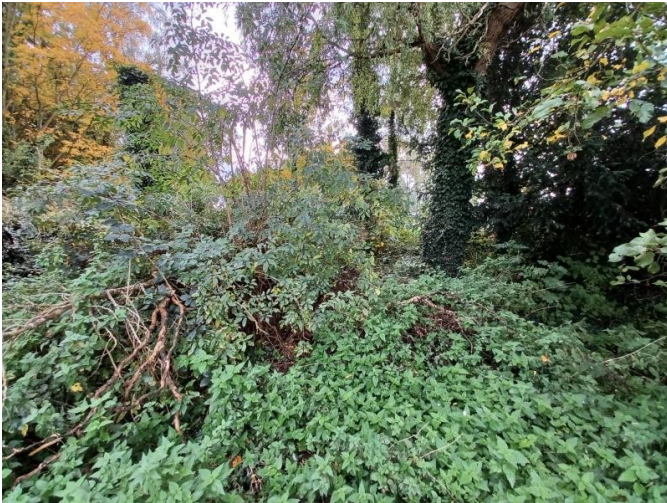
Situeringsfoto

**Reden:** Overwoekerende vegetatie

**Uitleg van de asbestdeskundige:** Deel van de tuin was niet inspecteerbaar door overwoekerende vegetatie

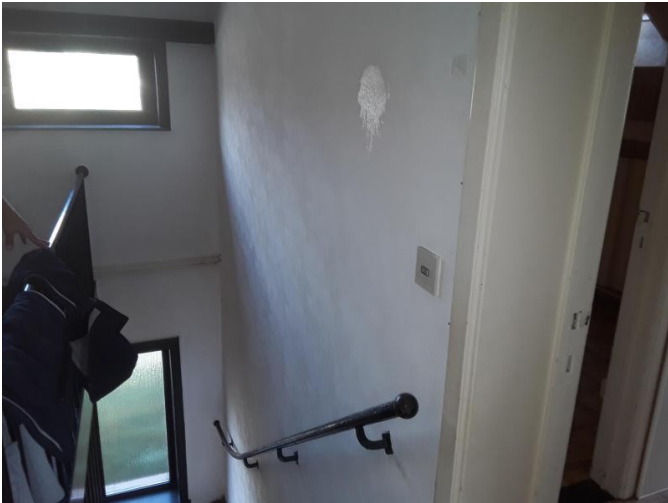
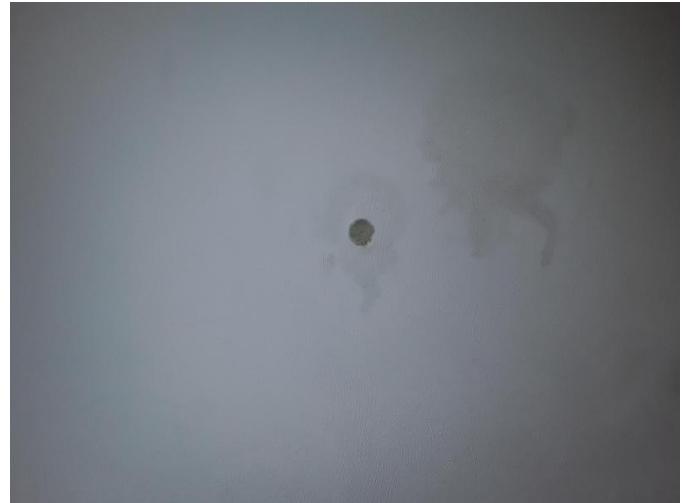
# Fiche 8: Pleisterwerk

Geen asbest

#	Type	Referentie	Resultaat
8.1	Mengmonster	E-22-055097/06 (Wanden)	Geen asbest
