# Asbestinventarisatetest

Kan. Van Tichelenlaan 18, 2940 Stabroek

Attestnummer : 20240430-000227.000

## Niet-asbestveilig

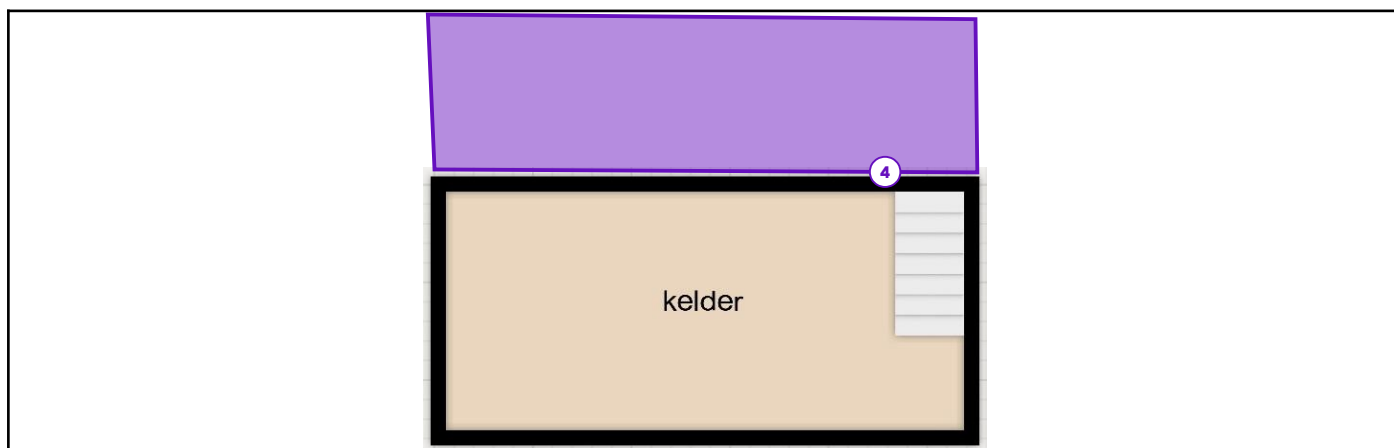
## Plan 1.5: Kelder

Beschrijving	Type	Actie
4. Kelder, kruipruimte	Beperking	-

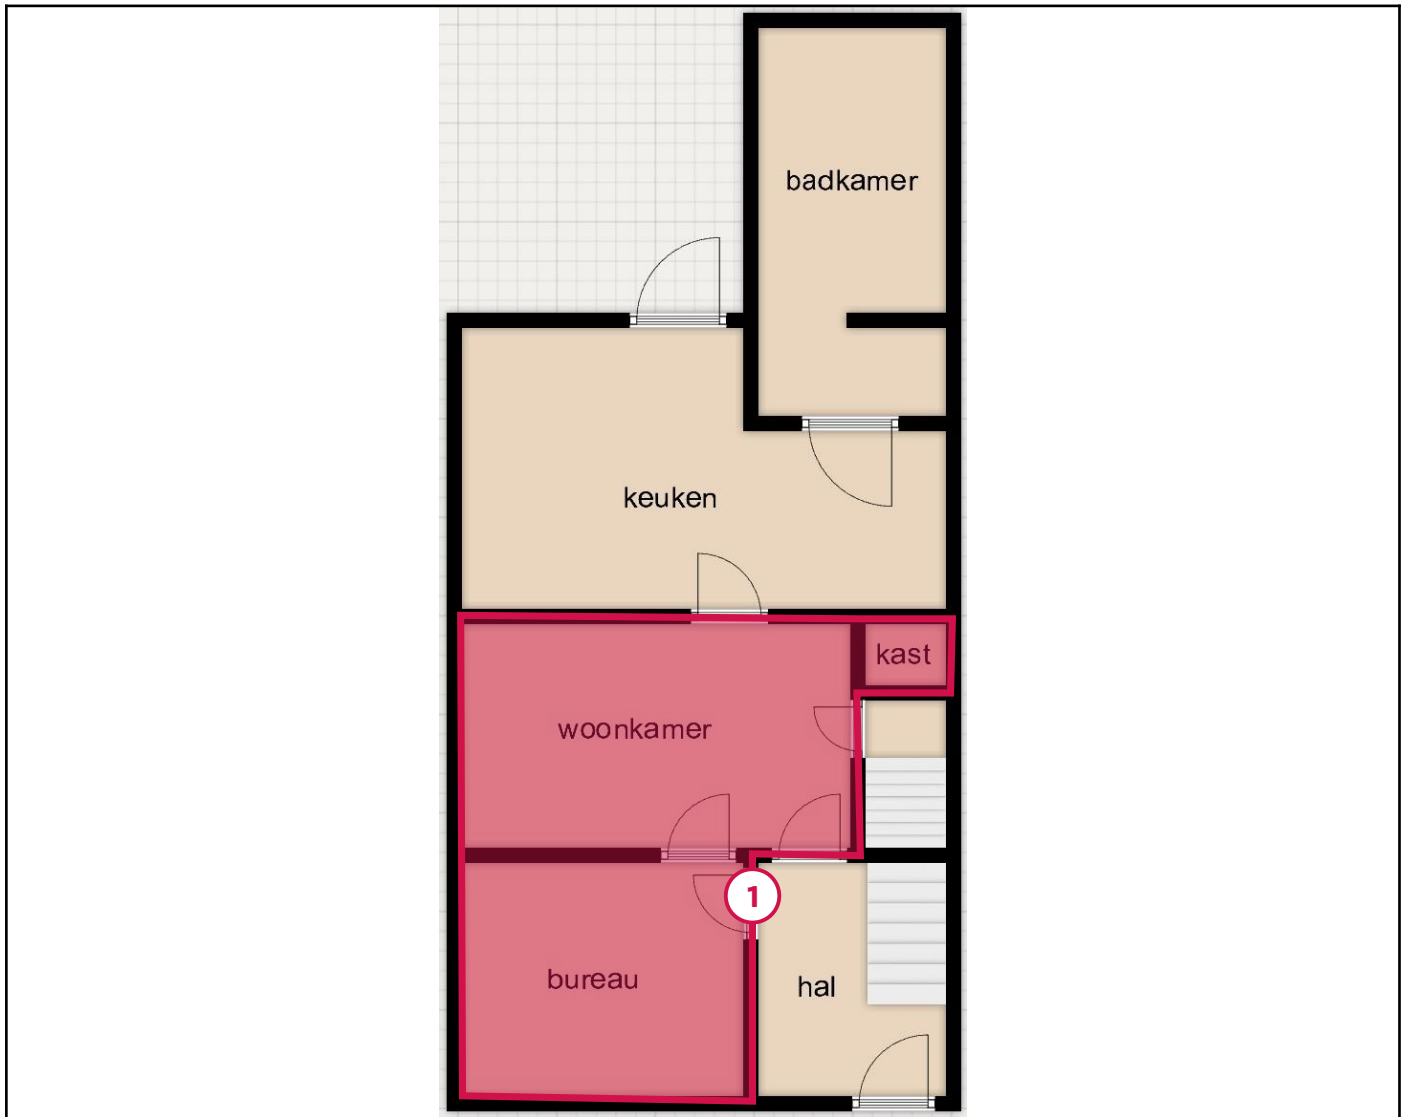
## Plan 1.8: Gelijkvloers

Beschrijving	Type	Actie
1. Gelijkvloers, woonkamer, vloerzeil	Asbestmateriaal	Dringend verwijderen

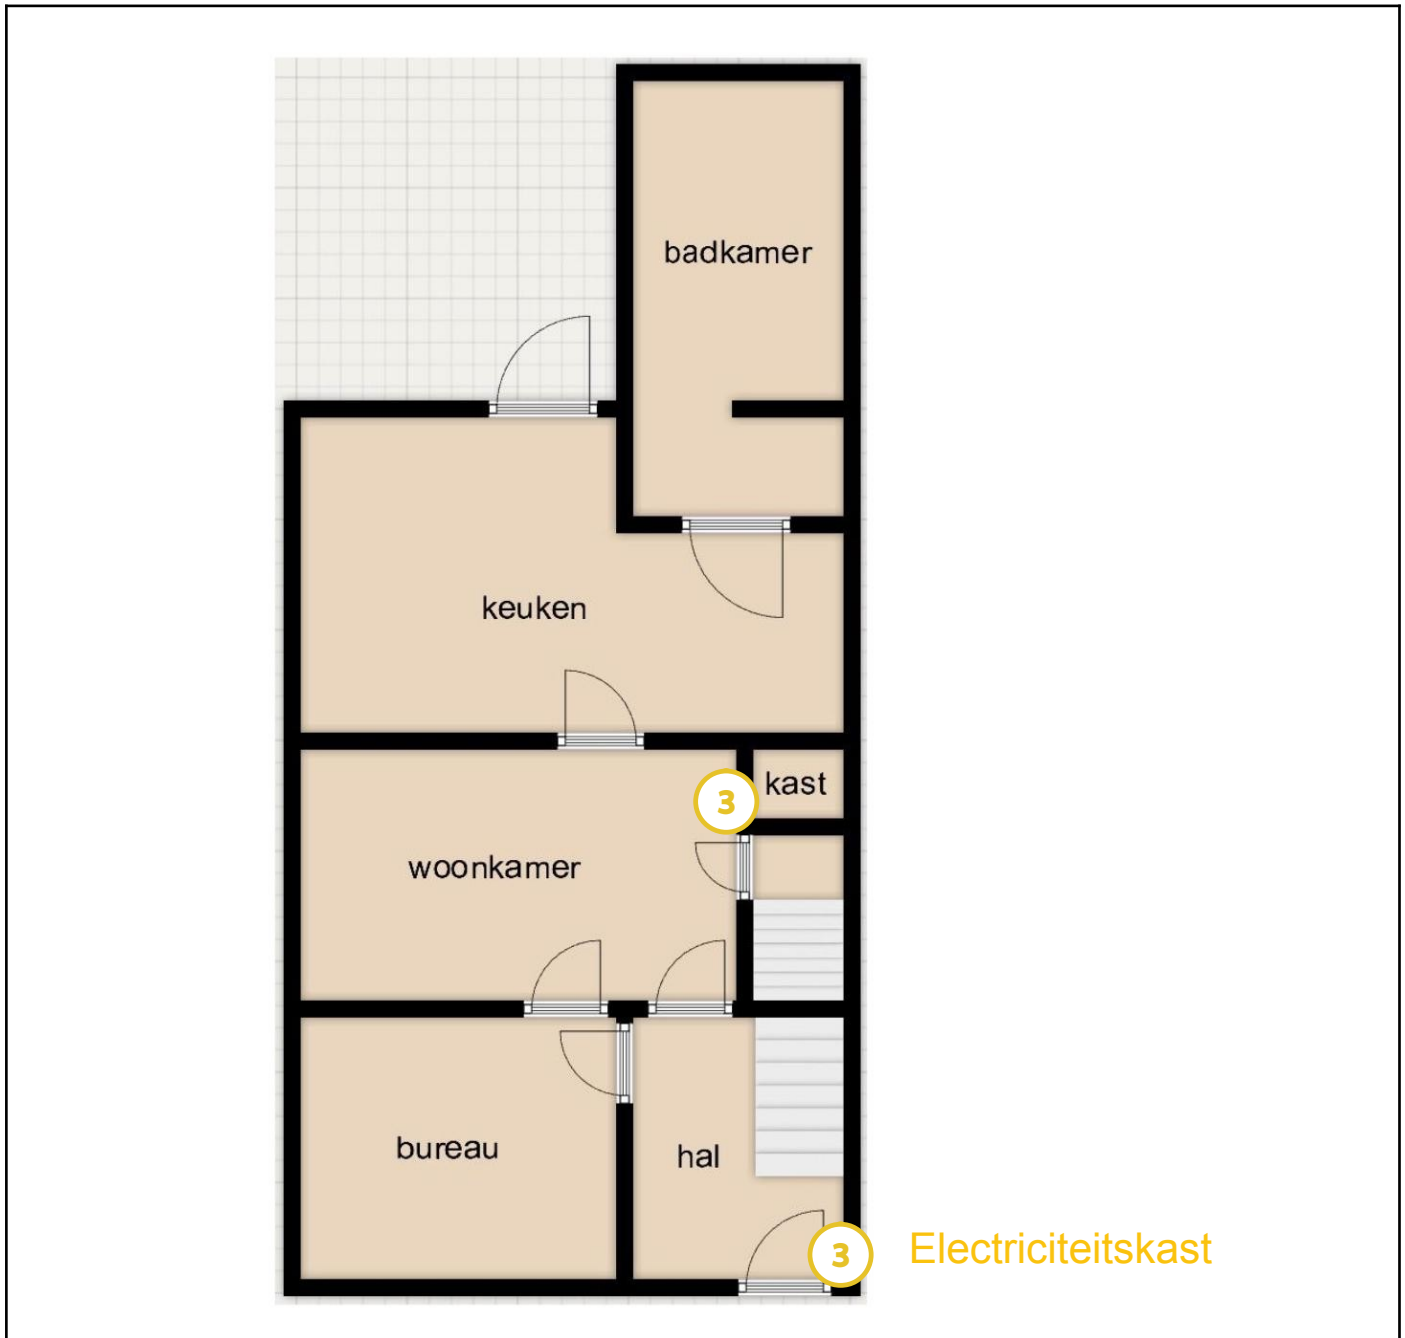
## Plan 1.10: Gelijkvloers

Beschrijving	Type	Actie
3. Bakeliet	Asbestmateriaal	Zorgvuldig beheren

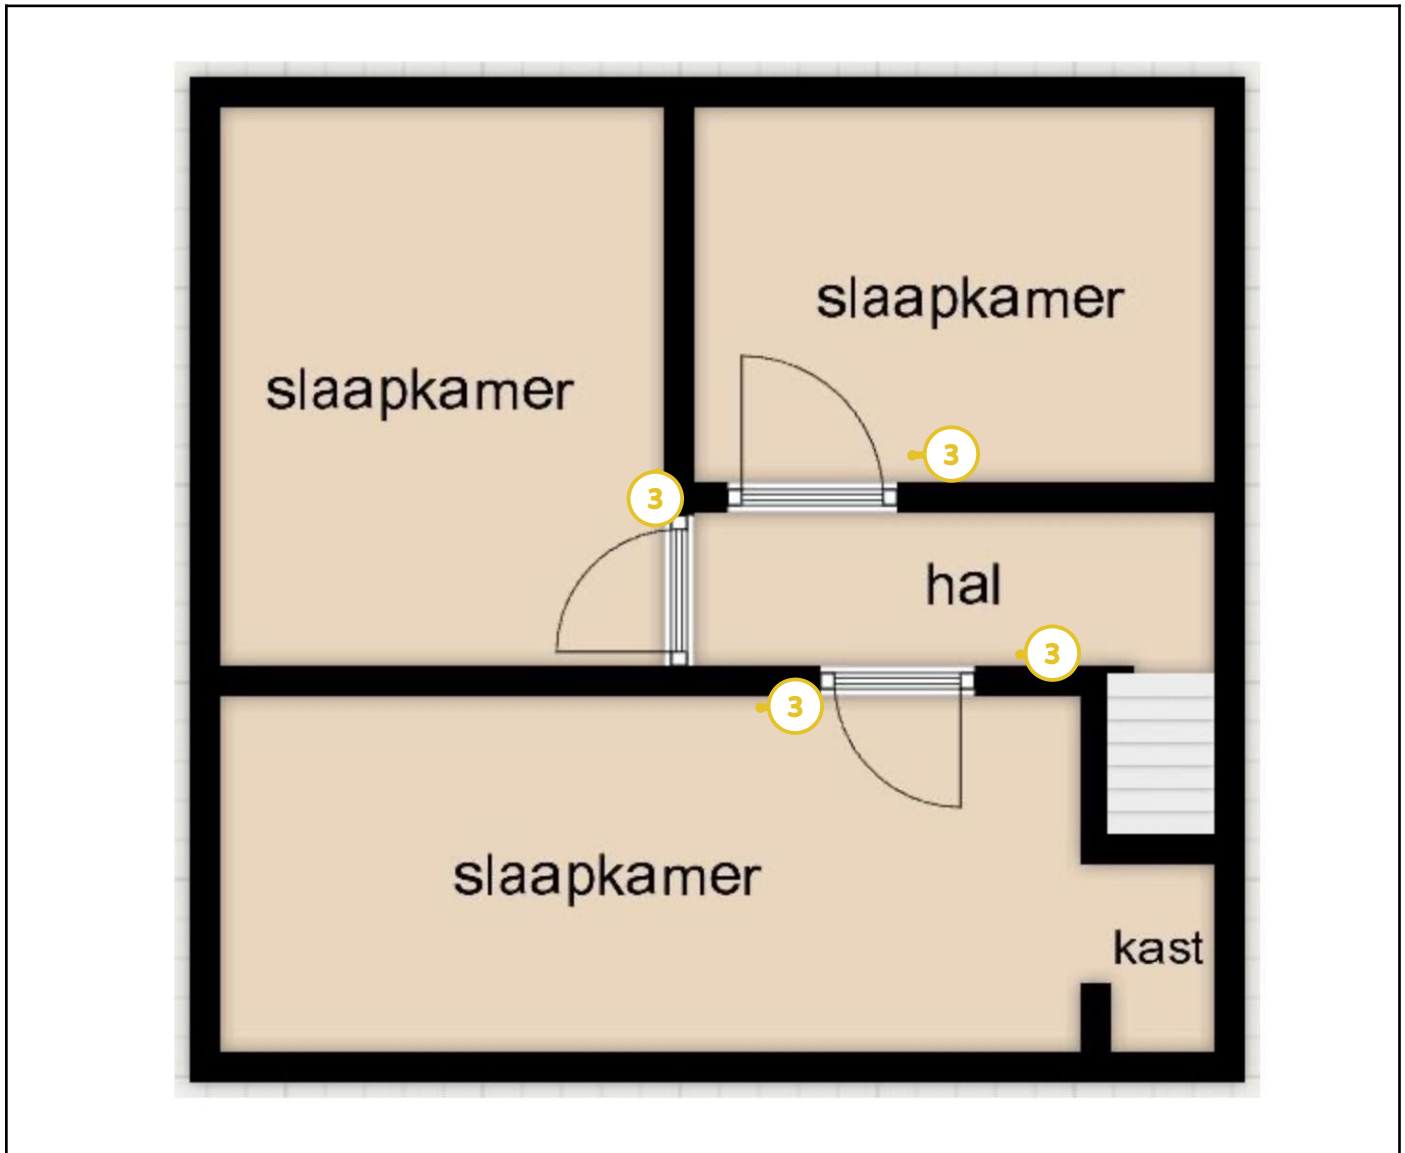
## Plan 1.11: 1ste

Beschrijving	Type	Actie
3. Bakeliet	Asbestmateriaal	Zorgvuldig beheren

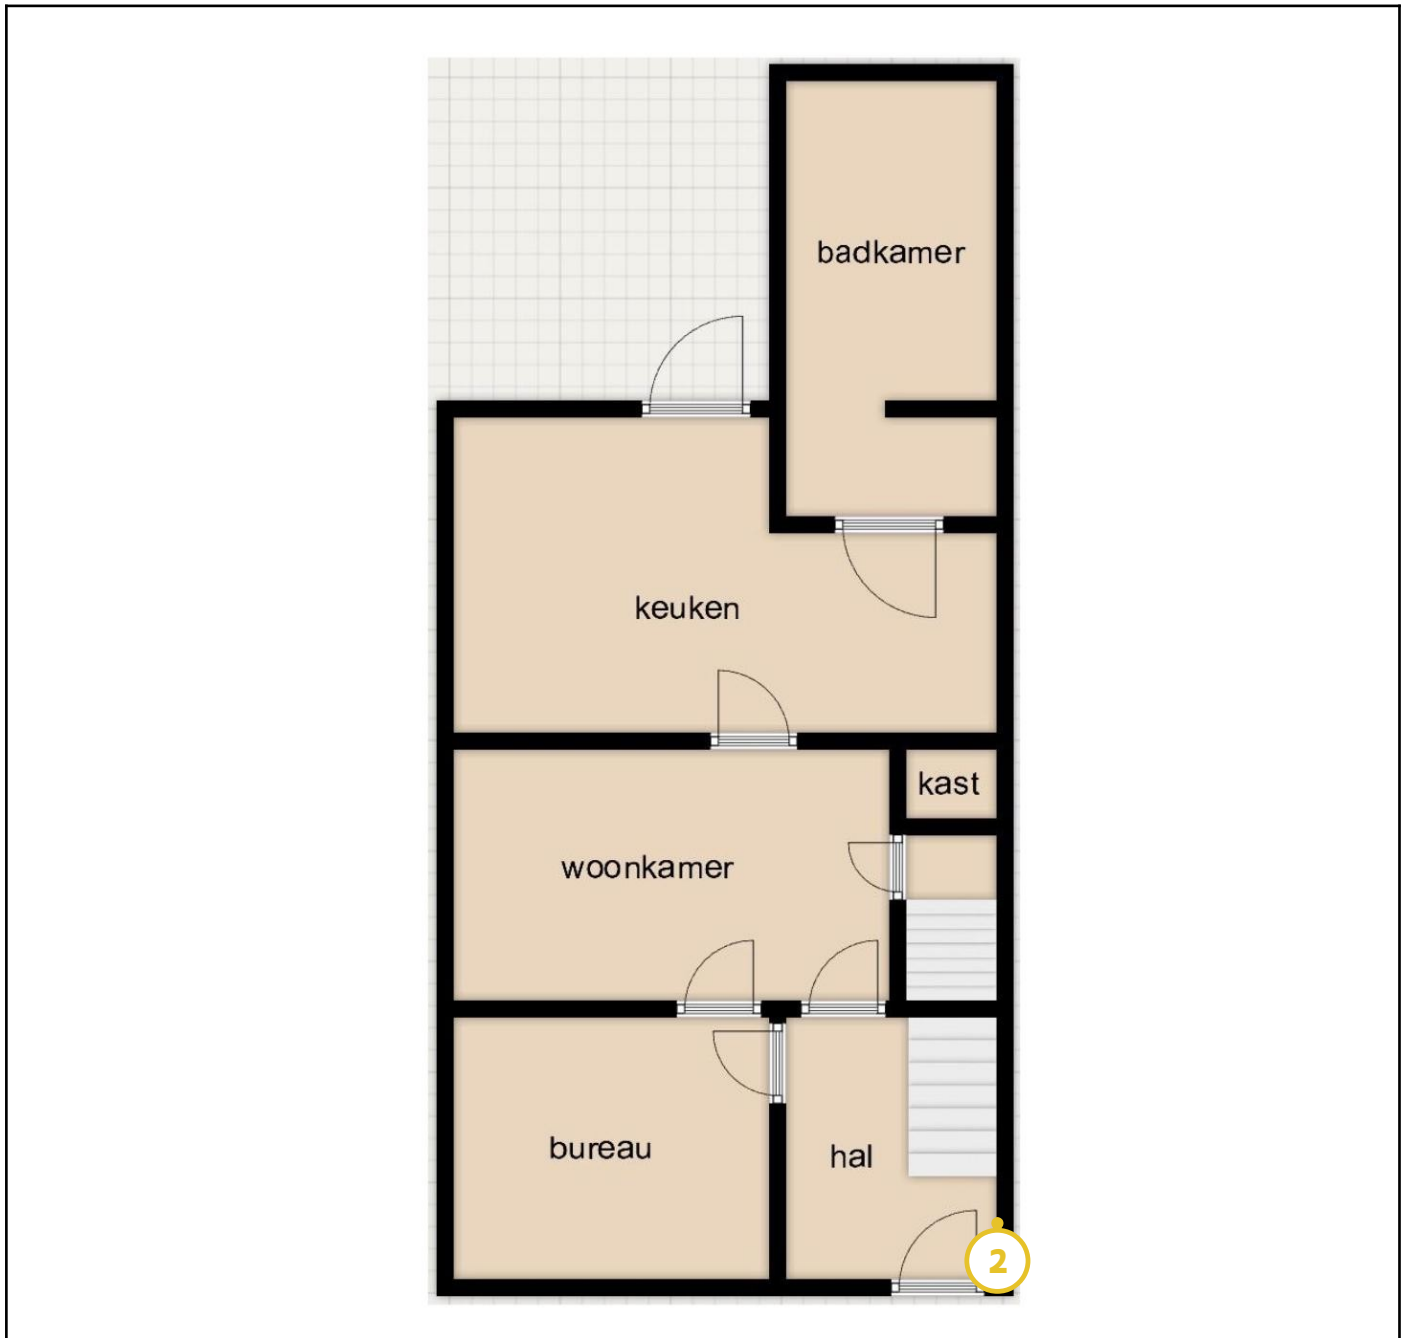
## Plan 1.12: Gelijkvloers

Beschrijving	Type	Actie
2. Gelijkvloers, plaat, type massal	Asbestmateriaal	Zorgvuldig beheren

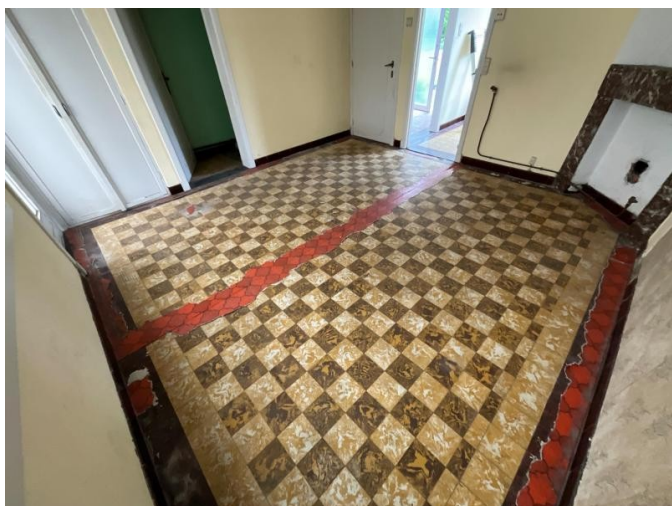
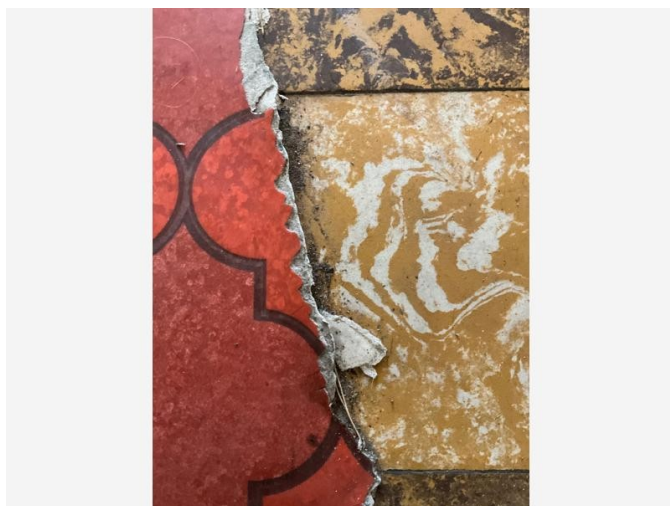
Het asbestmateriaal valt onder de mijlpaal van 2034.

**Dringend verwijderen**

Eindbeoordeling materiaalrisico	Hoog materiaalrisico en/of hoge kans op vezelvrijgave
---------------------------------	---

Gebondenheid	Categorie 2: niet-hechtgebonden met matrix
Asbestsoort (vezeltype)	Alleen chrysotiel
Asbestconcentratie	Hoog ( $\geq 50\%$ )
Afschermingsgraad van het gehele materiaal	Geheel of deels (ook) vrij aan de binnenlucht
Toestand van het materiaal	Zwaar beschadigd, zwaar verweerd

Beschrijving	Gelijkvloers, woonkamer, vloerzeil
Omgeving	Binnen
Primaire drager	Vloer
Asbestmateriaal	Prefab - afwerking - Vloerzeil
Bindmiddel van asbestmateriaal	Karton - papier - viltachtig
Gebondenheid op basis van bindmiddel	Niet-hechtgebonden
Hoeveelheid (oppervlakte - aantal)	• 20,00 m <sup>2</sup> - 1 stuk
Totale oppervlakte	20,00 m <sup>2</sup>
Eenvoudig bereikbaar	Ja

<b>Bevestigingswijze</b>	<ul style="list-style-type: none"> <li>• Verlijmd, ingegoten, versmeerd</li> </ul>
<b>Identificatiemethode</b>	<p>Vaststelling zonder monstername</p> <p>Motivatie: Op vraag van de eigenaar-opdrachtgever werd geen monstername uitgevoerd</p>
<b>Destructieve handeling voor identificatie</b>	Nee
<b>Opmerking</b>	<p>Oppervlakte is een inschatting.</p> <p>Op het gelijkvloers zijn er nog restanten van een oud vloerzeil, zwaar beschadigd.</p> <p>Aan de onderkant is een duidelijk papier/ karton te zien.</p>

- Zorg voor een veilig beheer. Vermijd het beschadigen van het asbestmateriaal. Controleer de toestand jaarlijks op wijzigingen.
- Scherm in afwachting van verwijdering het asbestmateriaal af van luchtstromingen en verstoring: bijvoorbeeld door het te verpakken, te fixeren, af te dekken, signalisatie - afbakening aan te brengen, ...
- Verwijder dit asbestmateriaal zo snel mogelijk. Volg de toestand goed op.

- Hermetische zone (erkend asbestverwijderaar)  
Het verwijderen van vloerzeil dient te gebeuren via hermetische zone.  
Neem contact op met erkende asbestverwijderaar om de verwijderingstechniek te bespreken.

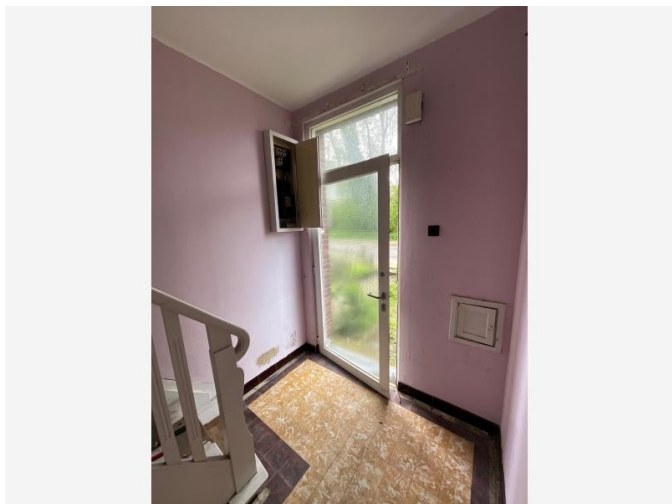
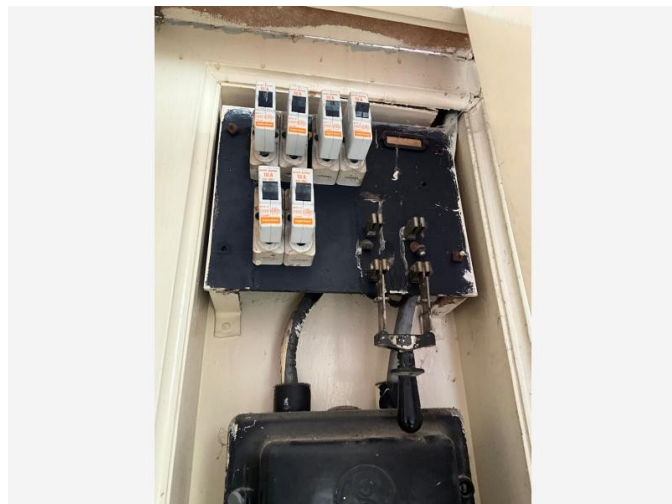
Het asbestmateriaal valt onder de mijlpaal van 2040.

Zorgvuldig beheren

Eindbeoordeling materiaalrisico	Laag materiaalrisico en/of verlaagde kans op vezelvrijgave
---------------------------------	--

Gebondenheid	Categorie 1: hechtgebonden in oorsprong
Asbestsoort (vezeltype)	Alleen chrysotiel
Asbestconcentratie	Laag (< 50%)
Afschermingsgraad van het gehele materiaal	Geheel of deels (ook) vrij aan de binnenlucht
Toestand van het materiaal	Licht beschadigd, licht verweerd. Intact materiaal type Pical – asbestboard of categorie III 'gebondenheid'

Beschrijving	Gelijkvloers, plaat, type massal
Omgeving	Binnen
Primaire drager	Communicatie en elektrische infrastructuur en uitrusting
Asbestmateriaal	Plaat, paneel, tablet - Type Massal
Bindmiddel van asbestmateriaal	Cement
Gebondenheid op basis van bindmiddel	Hecht
Hoeveelheid (oppervlakte - dikte - aantal)	● 0,40 m <sup>2</sup> - 0,80 cm - 1 stuk
Totaal volume	0,003 m <sup>3</sup>

- Zorg voor een veilig beheer. Vermijd het beschadigen van het asbestmateriaal. Controleer de toestand jaarlijks op wijzigingen.
- Verwijder dit asbestmateriaal zo snel mogelijk. Volg de toestand goed op.

- Eenvoudige handelingen: mag via doe-het-zelf of door werknemer(s) met opleidingsattest eenvoudige handelingen  
Hecht, deze toepassing kan u zelf verwijderen.  
Toepassingen loskoppelen, fixeren, verwijderen zonder breuken, dubbel verpakken en afvoeren naar het containerpark.  
Gebruik steeds juiste en persoonlijke bescherming.

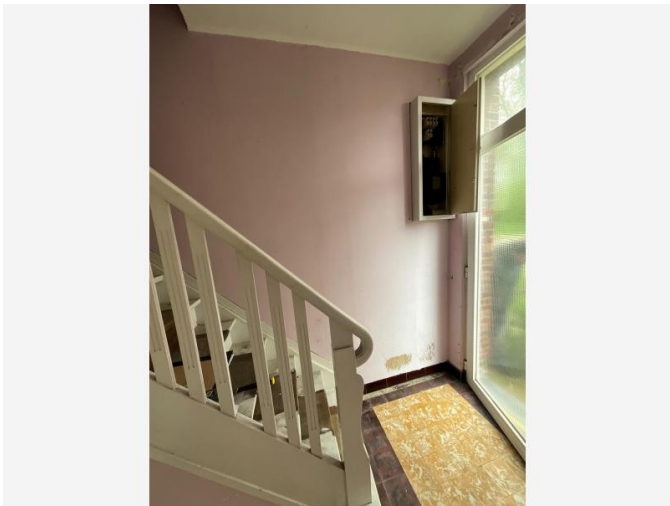
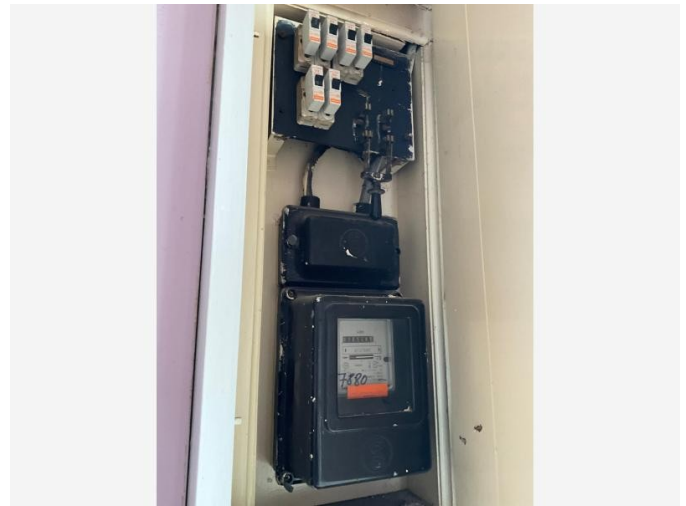
Het asbestmateriaal valt onder de mijlpaal van 2040.

Zorgvuldig beheren

Eindbeoordeling materiaalrisico	Laag materiaalrisico en/of verlaagde kans op vezelvrijgave
---------------------------------	--

Gebondenheid	Categorie 1: hechtgebonden in oorsprong
Asbestsoort (vezeltype)	Crocidoliet aanwezig
Asbestconcentratie	Laag (< 50%)
Afschermingsgraad van het gehele materiaal	Geheel of deels vrij aan de buitenlucht
Toestand van het materiaal	Onbeschadigd, niet verweerd

Beschrijving	Bakeliet
Omgeving	Binnen
Primaire drager	Communicatie en elektrische infrastructuur en uitrusting
Asbestmateriaal	Plaat, paneel, tablet - Type Bakeliet
Bindmiddel van asbestmateriaal	Kunststof of -hars
Gebondenheid op basis van bindmiddel	Hecht
Hoeveelheid (oppervlakte - dikte - aantal)	• 0,40 m <sup>2</sup> - 0,20 cm - 1 stuk
Totaal volume	< 0,001 m <sup>3</sup>

<b>Eenvoudig bereikbaar</b>	Ja
<b>Bevestigingswijze</b>	<ul style="list-style-type: none"><li>• Verlijmd, ingegoten, versmeerd</li><li>• Geschroefd</li></ul>
<b>Identificatiemethode</b>	Vaststelling zonder monstername
<b>Destructieve handeling voor identificatie</b>	Nee
<b>Opmerking</b>	Inkomhal elektriciteitsmeter. Diverse schakelaars.

- Zorg voor een veilig beheer. Vermijd het beschadigen van het asbestmateriaal. Controleer de toestand jaarlijks op wijzigingen.
- Verwijder dit asbestmateriaal zo snel mogelijk. Volg de toestand goed op.

- Eenvoudige handelingen: mag via doe-het-zelf of door werknemer(s) met opleidingsattest eenvoudige handelingen  
Hecht, deze toepassing kan u zelf verwijderen.  
Toepassingen loskoppelen, fixeren, verwijderen zonder breuken, dubbel verpakken en afvoeren naar het containerpark.  
Gebruik steeds juiste en persoonlijke bescherming.  
De' elektriciteitsmeter is eigendom van de netbeheerder.

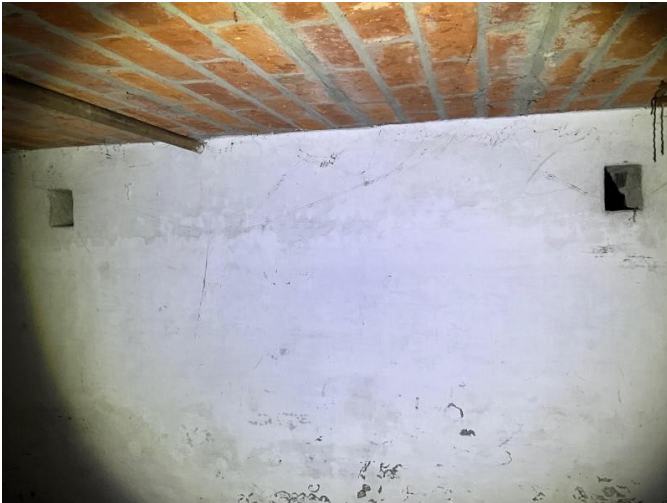
*Situeringfoto*

#### Permanente beperking

**Reden:** Het onderzoek kan niet uitgevoerd worden binnen de bepalingen van de Welzijnswet

**Uitleg van de asbestdeskundige:** Twee kleine ventilatiegaten.

Inspectie niet mogelijk.

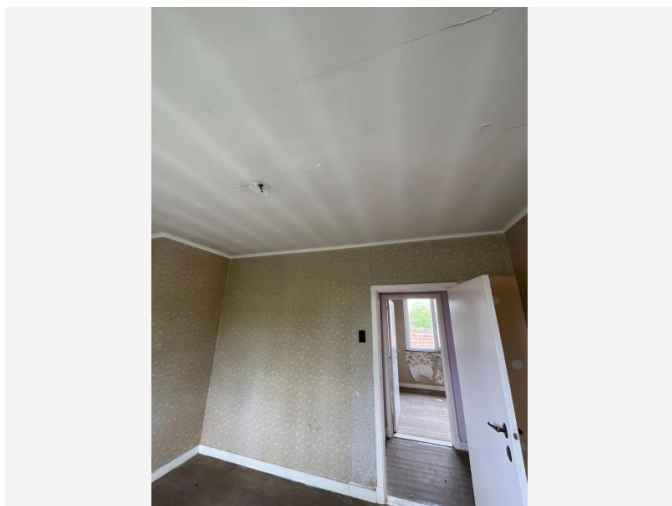
Het huis is opgebouwd met houten balken, afwerking plafonds is in gipsplaat.

Zolder en kelder heeft geen afwerking.

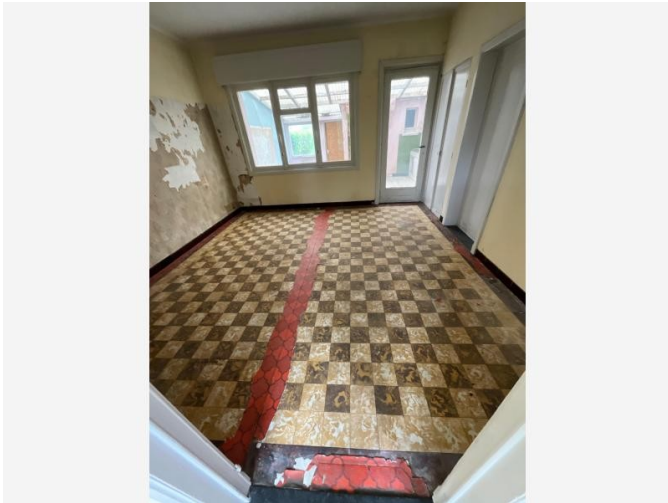
Oude tegels kunnen geplaatst zijn met asbesthoudende materialen.  
Bij verwijdering is verder destructief onderzoek nodig.

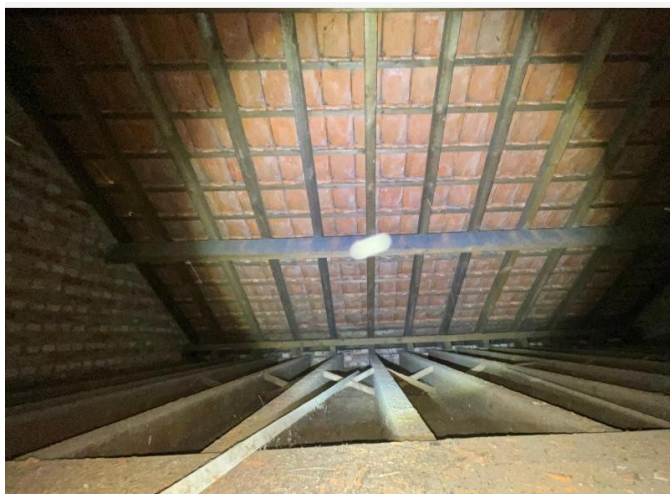
Het schuin dak is niet voorzien van een onderdak.

Bij controle van de zolder zien we rechtstreeks op de pannen.

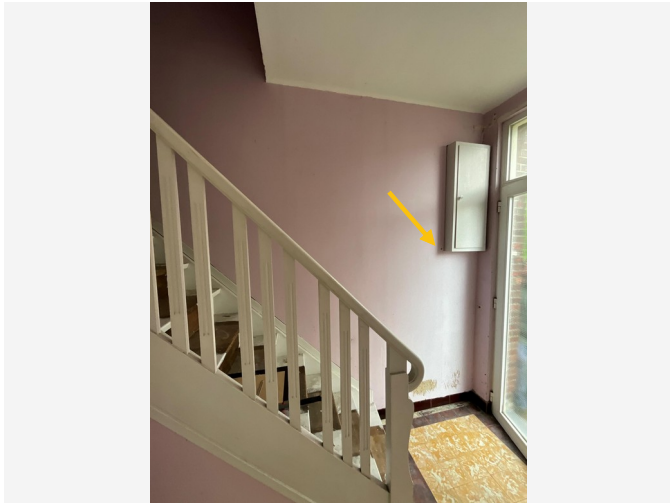
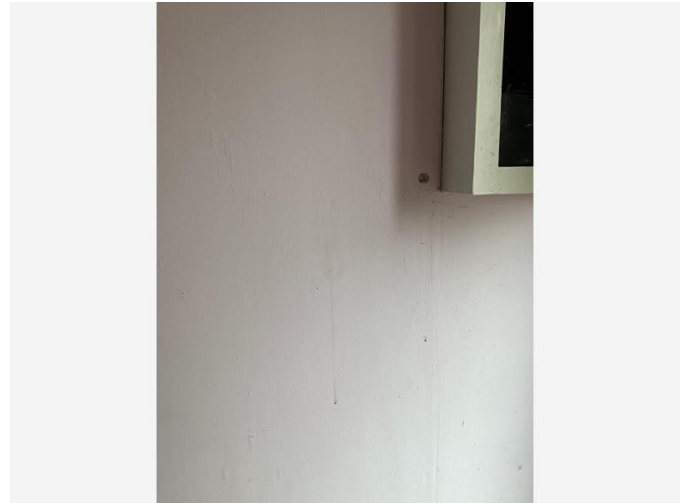
## Fiche 8: Pleisterwerk, wand

Geen asbest

#	Type	Referentie	Resultaat
8.1	Mengmonster	Mmo1	Geen asbest

<b>Bindmiddel van materiaal</b>	Gips - kalk
<b>Gebondenheid op basis van bindmiddel</b>	Niet-hechtgebonden
<b>Hoeveelheid (oppervlakte - dikte - aantal)</b>	<ul style="list-style-type: none"> <li>• 300,00 m<sup>2</sup> - 0,80 cm - 1 stuk</li> </ul>
<b>Totaal volume</b>	2,40 m <sup>3</sup>
<b>Identificatiemethode</b>	Vaststelling met monstername
<b>Destructieve handeling voor identificatie</b>	Nee
<b>Opmerking</b>	<p>Zolder geen pleisterwerk.</p> <p>Geen stooklokaal aanwezig.</p> <p>Badkamer voorzien van houten afwerking, onderliggend kan nog oud pleisterwerk aanwezig zijn.</p> <p>Bij verwijdering is verdere controle nodig.</p>
