Asbestinventarisatetest

Kan. Van Tichelenlaan 20, 2940 Stabroek

Attestnummer : 20240430-000333.000

Uitgegeven op : 30.04.2024

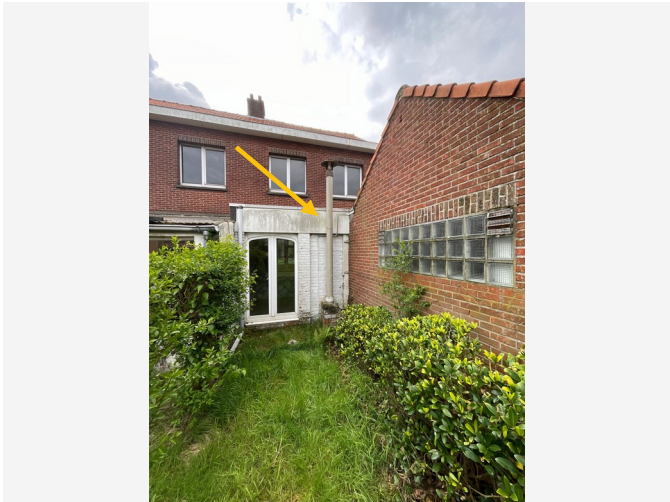
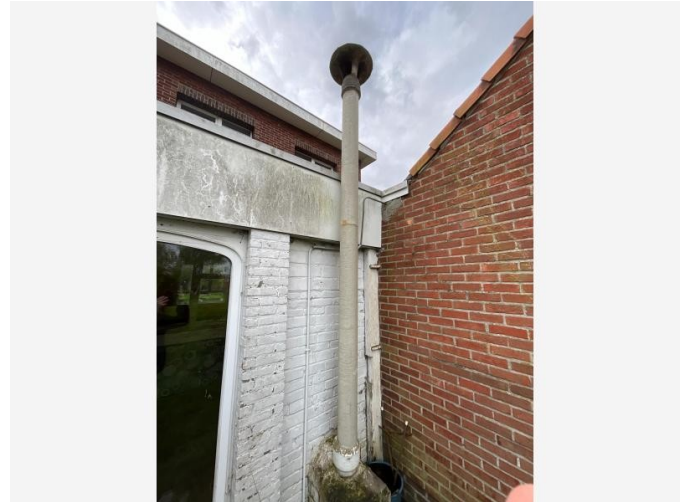
Het asbestmateriaal valt onder de mijlpaal van 2034.

Eindbeoordeling materiaalrisico	Laag materiaalrisico en/of verlaagde kans op vezelvrijgave
---------------------------------	--

Gebondenheid	Categorie 1: hechtgebonden in oorsprong
Asbestsoort (vezeltype)	Crocidoliet aanwezig
Asbestconcentratie	Laag (< 50%)
Afschermingsgraad van het gehele materiaal	Geheel of deels vrij aan de buitenlucht
Toestand van het materiaal	Licht beschadigd, licht verweerd. Intact materiaal type Pical – asbestboard of categorie III 'gebondenheid'

Beschrijving	Tuin, asbesthoudende cementbuis + schouwhoed
Omgeving	Buiten
Primaire drager	schacht
Asbestmateriaal	Rookgaskanaal
Bindmiddel van asbestmateriaal	Cement
Gebondenheid op basis van bindmiddel	Hecht
Hoeveelheid (lengte - omtrek - dikte - aantal)	• 2,50 m - 0,40 cm - 0,80 cm - 1 stuk
Totaal volume	< 0,001 m ³

Verwijderen

- Zorg voor een veilig beheer. Vermijd het beschadigen van het asbestmateriaal. Controleer de toestand jaarlijks op wijzigingen.
- Verwijder dit asbestmateriaal zo snel mogelijk. Volg de toestand goed op.

- Eenvoudige handelingen: mag via doe-het-zelf of door werknemer(s) met opleidingsattest eenvoudige handelingen
Hecht, deze toepassing kan u zelf verwijderen.
Toepassingen vrijmaken, fixeren, verwijderen zonder breuken, dubbel verpakken en afvoeren naar het containerpark.
Gebruik steeds juiste en persoonlijke bescherming.

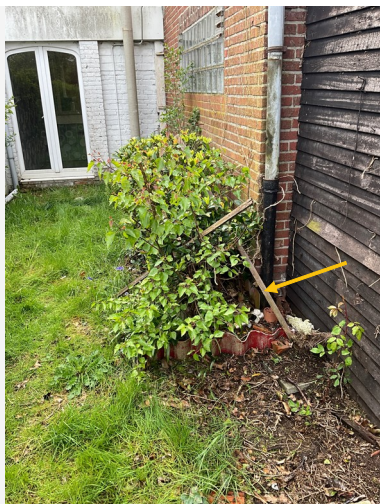
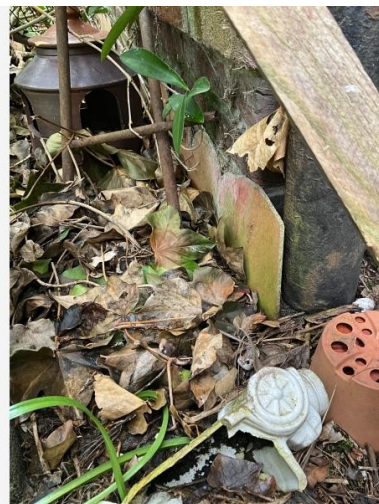
Het asbestmateriaal valt onder de mijlpaal van 2034.

Eindbeoordeling materiaalrisico	Verhoogd materiaalrisico en/of verhoogde kans op vezelvrijgave
---------------------------------	--

Gebondenheid	Categorie 1: hechtgebonden in oorsprong
Asbestsoort (vezeltype)	Crocidoliet aanwezig
Asbestconcentratie	Laag (< 50%)
Afschermingsgraad van het gehele materiaal	Geheel of deels vrij aan de buitenlucht
Toestand van het materiaal	Matig beschadigd, matig verweerd

Beschrijving	Tuin, lei
Omgeving	Buiten
Primaire drager	Bodem
Asbestmateriaal	Dak- en gevelbekleding - Lei, shingle
Bindmiddel van asbestmateriaal	Cement
Gebondenheid op basis van bindmiddel	Hecht
Hoeveelheid (oppervlakte - aantal)	• 0,50 m ² - 1 stuk
Totale oppervlakte	0,50 m ²
Eenvoudig bereikbaar	Ja

Bevestigingswijze	• Geklemd
Identificatiemethode	Vaststelling zonder monstername
Destructieve handeling voor identificatie	Nee
Opmerking	Tegen het tuinhuis zijn enkele leien gebruikt als afboording.

Verwijderen

- Zorg voor een veilig beheer. Vermijd het beschadigen van het asbestmateriaal. Controleer de toestand jaarlijks op wijzigingen.
- Verwijder dit asbestmateriaal zo snel mogelijk. Volg de toestand goed op.

- Eenvoudige handelingen: mag via doe-het-zelf of door werknemer(s) met opleidingsattest eenvoudige handelingen
Hecht, deze toepassing kan u zelf verwijderen.
Toepassingen vrijmaken, fixeren, verwijderen zonder breuken, dubbel verpakken en afvoeren naar het containerpark.
Gebruik steeds juiste en persoonlijke bescherming.

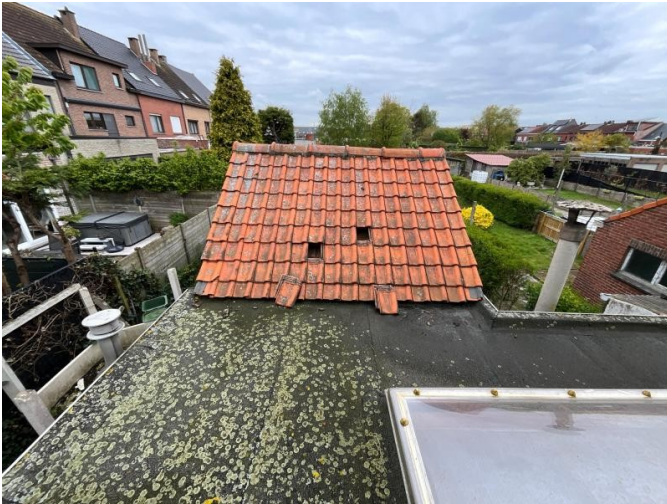
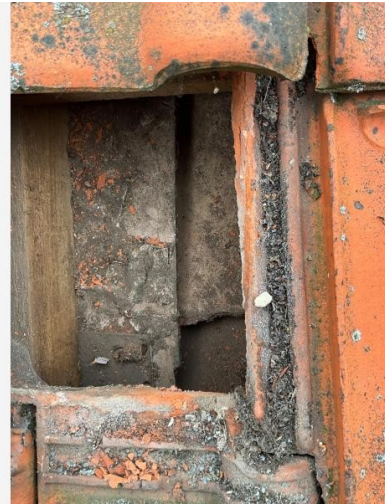
Het asbestmateriaal valt onder de mijlpaal van 2040.

Eindbeoordeling materiaalrisico	Verhoogd materiaalrisico en/of verhoogde kans op vezelvrijgave
---------------------------------	--

Gebondenheid	Categorie 1: hechtgebonden in oorsprong
Asbestsoort (vezeltype)	Crocidoliet aanwezig
Asbestconcentratie	Laag (< 50%)
Afschermingsgraad van het gehele materiaal	Geheel of deels vrij aan de buitenlucht
Toestand van het materiaal	Matig beschadigd, matig verweerd

Beschrijving	Schuin dak, plaat type menuserite
Omgeving	Grenst aan binnen- en buitenlucht
Primaire drager	Schuin dak
Asbestmateriaal	Plaat, paneel, tablet - Type Menuiserite
Bindmiddel van asbestmateriaal	Cement
Gebondenheid op basis van bindmiddel	Hecht

Hoeveelheid (oppervlakte - dikte - aantal)	• 30,00 m ² - 0,50 cm - 1 stuk
Totaal volume	0,15 m ³
Eenvoudig bereikbaar	Ja
Bevestigingswijze	• Genageld, geniet
Identificatiemethode	Vaststelling zonder monstername
Destructieve handeling voor identificatie	Nee

Verwijderen

- Zorg voor een veilig beheer. Vermijd het beschadigen van het asbestmateriaal. Controleer de toestand jaarlijks op wijzigingen.
- Verwijder dit asbestmateriaal zo snel mogelijk. Volg de toestand goed op.
- Hemelwater dat afspoelt van asbestcement daken of gevels kan asbestdeeltjes bevatten. Gebruik het enkel voor gesloten circuits (bv. spoelen toiletten). Reinig na het vervangen van het dak of de gevel de dakgoten en regenwaterput of -ton om asbesthoudend sediment of slib te verwijderen

- Eenvoudige handelingen: mag via doe-het-zelf of door werknemer(s) met opleidingsattest eenvoudige handelingen
Hecht, deze toepassing kan u zelf verwijderen.
Toepassingen loskoppelen, fixeren, verwijderen zonder breuken, dubbel verpakken en afvoeren naar het containerpark.
Gebruik steeds juiste en persoonlijke bescherming.

Gezien de complexere verwijdering raden we aan om contact op te nemen met aannemer eenvoudige handelingen om samen de mogelijkheden te bekijken.

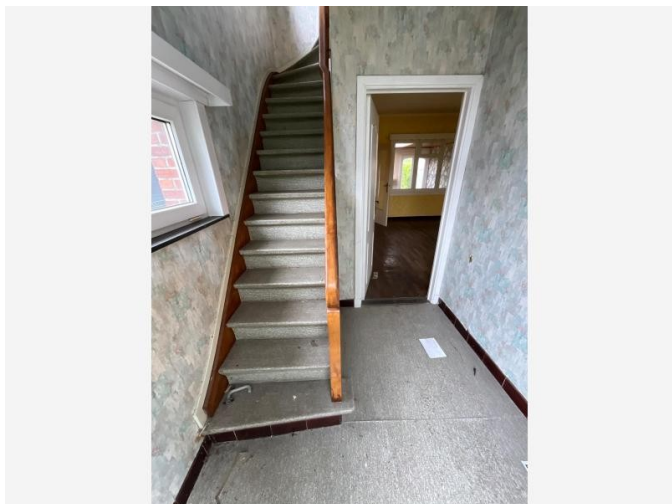
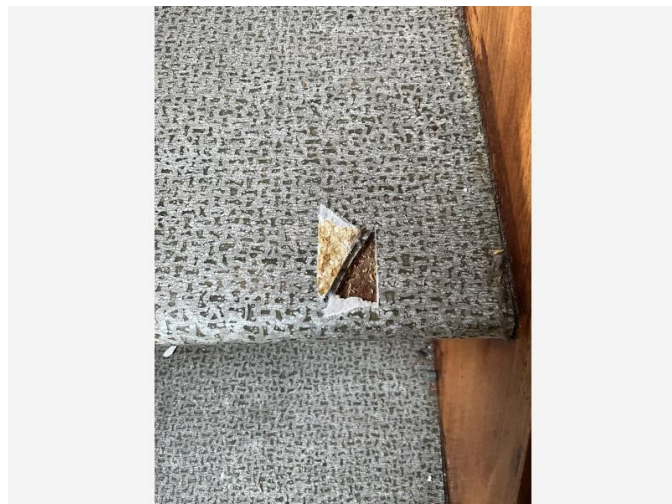
Het asbestmateriaal valt onder de mijlpaal van 2034.

Eindbeoordeling materiaalrisico	Verhoogd materiaalrisico en/of verhoogde kans op vezelvrijgave
---------------------------------	--

Gebondenheid	Categorie 2: niet-hechtgebonden met matrix
Asbestsoort (vezeltype)	Alleen chrysotiel
Asbestconcentratie	Hoog ($\geq 50\%$)
Afschermingsgraad van het gehele materiaal	Geheel of deels (ook) vrij aan de binnenlucht
Toestand van het materiaal	Licht beschadigd, licht verweerd. Intact materiaal type Pical – asbestboard of categorie III 'gebondenheid'

Beschrijving	Gelijkvloers, hal/trap, vloerzeil
Omgeving	Binnen
Primaire drager	Vloer
Asbestmateriaal	Prefab - afwerking - Vloerzeil
Bindmiddel van asbestmateriaal	Karton - papier - viltachtig
Gebondenheid op basis van bindmiddel	Niet-hechtgebonden
Hoeveelheid (oppervlakte - aantal)	<ul style="list-style-type: none">• 25,00 m² - 1 stuk
Totale oppervlakte	25,00 m ²
Eenvoudig bereikbaar	Ja
Bevestigingswijze	<ul style="list-style-type: none">• Verlijmd, ingegoten, versmeerd

Verwijderen

- Zorg voor een veilig beheer. Vermijd het beschadigen van het asbestmateriaal. Controleer de toestand jaarlijks op wijzigingen.
- Verwijder dit asbestmateriaal zo snel mogelijk. Volg de toestand goed op.

- Hermetische zone (erkend asbestverwijderaar)
Verwijderen van vloerzeil moet gebeuren via hermetische zone.
Neem contact op met erkende asbestverwijderaar.

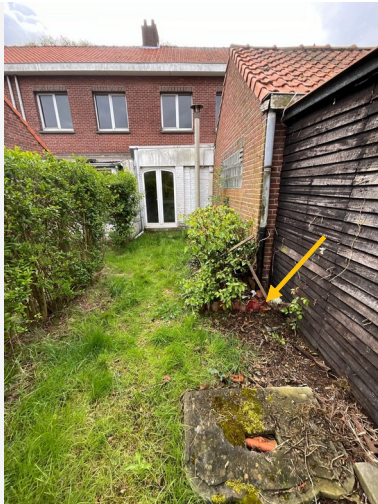
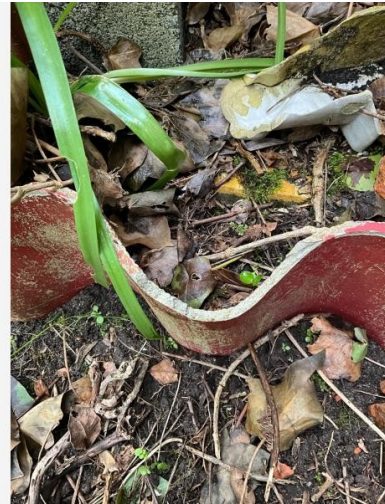
Het asbestmateriaal valt onder de mijlpaal van 2034.

Eindbeoordeling materiaalrisico	Verhoogd materiaalrisico en/of verhoogde kans op vezelvrijgave
---------------------------------	--

Gebondenheid	Categorie 1: hechtgebonden in oorsprong
Asbestsoort (vezeltype)	Crocidoliet aanwezig
Asbestconcentratie	Laag (< 50%)
Afschermingsgraad van het gehele materiaal	Geheel of deels vrij aan de buitenlucht
Toestand van het materiaal	Matig beschadigd, matig verweerd

Beschrijving	Tuin, golfplaat
Omgeving	Buiten
Primaire drager	Bodem
Asbestmateriaal	Dak- en gevelbekleding - Golfplaat
Bindmiddel van asbestmateriaal	Cement
Gebondenheid op basis van bindmiddel	Hecht
Hoeveelheid (oppervlakte - aantal)	• 1,00 m ² - 1 stuk
Totale oppervlakte	1,00 m ²
Eenvoudig bereikbaar	Ja

Verwijderen

- Zorg voor een veilig beheer. Vermijd het beschadigen van het asbestmateriaal. Controleer de toestand jaarlijks op wijzigingen.
- Verwijder dit asbestmateriaal zo snel mogelijk. Volg de toestand goed op.

- Eenvoudige handelingen: mag via doe-het-zelf of door werknemer(s) met opleidingsattest eenvoudige handelingen
Hecht, deze toepassing kan u zelf verwijderen.
Toepassingen vrijmaken fixeren, verwijderen zonder breuken, dubbel verpakken en afvoeren naar het containerpark.
Gebruik steeds juiste en persoonlijke bescherming.

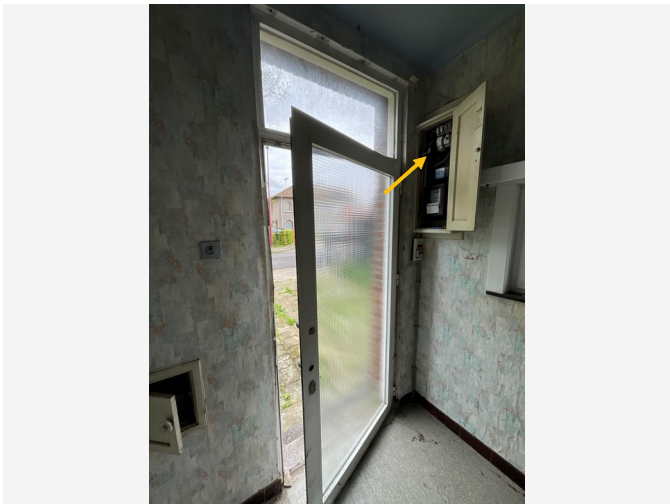
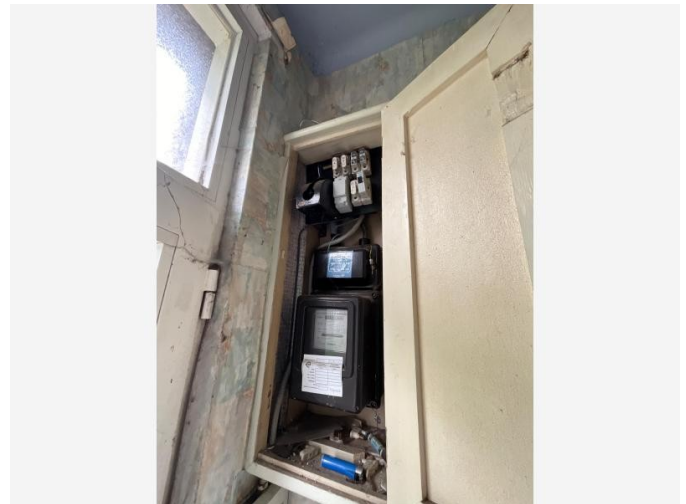
Het asbestmateriaal valt onder de mijlpaal van 2040.

Eindbeoordeling materiaalrisico	Laag materiaalrisico en/of verlaagde kans op vezelvrijgave
---------------------------------	--

Gebondenheid	Categorie 1: hechtgebonden in oorsprong
Asbestsoort (vezeltype)	Alleen chrysotiel
Asbestconcentratie	Laag (< 50%)
Afschermingsgraad van het gehele materiaal	Geheel of deels (ook) vrij aan de binnenlucht
Toestand van het materiaal	Licht beschadigd, licht verweerd. Intact materiaal type Pical – asbestboard of categorie III 'gebondenheid'

Beschrijving	Gelijkvloers, hal, plaat type massal
Omgeving	Binnen
Primaire drager	Communicatie en elektrische infrastructuur en uitrusting
Asbestmateriaal	Plaat, paneel, tablet - Type Massal
Bindmiddel van asbestmateriaal	Cement
Gebondenheid op basis van bindmiddel	Hecht
Hoeveelheid (oppervlakte - dikte - aantal)	• 0,40 m ² - 0,80 cm - 1 stuk
Totaal volume	0,003 m ³
Eenvoudig bereikbaar	Ja
Bevestigingswijze	• Geschroefd
Identificatiemethode	Vaststelling zonder monsternamen

Zorgvuldig beheren

- Zorg voor een veilig beheer. Vermijd het beschadigen van het asbestmateriaal. Controleer de toestand jaarlijks op wijzigingen.
- Verwijder dit asbestmateriaal zo snel mogelijk. Volg de toestand goed op.

- Eenvoudige handelingen: mag via doe-het-zelf of door werknemer(s) met opleidingsattest eenvoudige handelingen
Hecht,

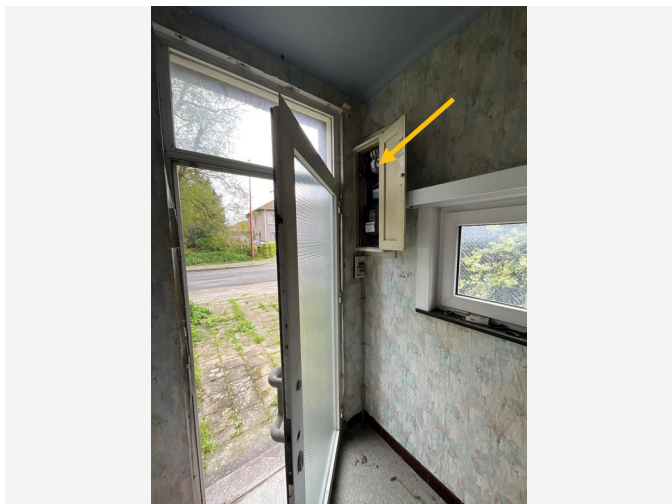
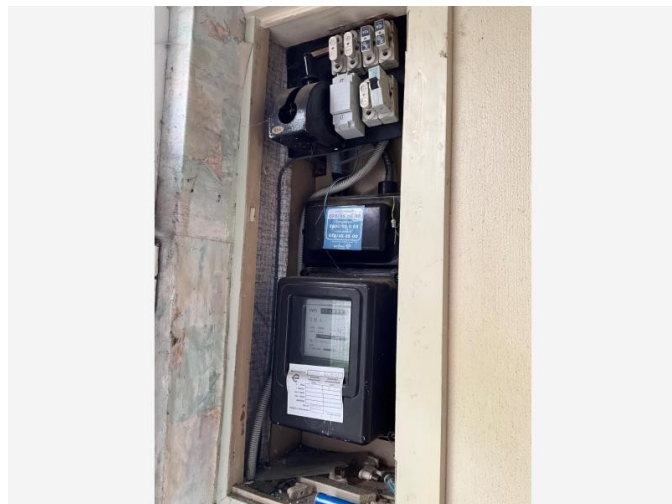
Het asbestmateriaal valt onder de mijlpaal van 2040.

Eindbeoordeling materiaalrisico	Laag materiaalrisico en/of verlaagde kans op vezelvrijgave
---------------------------------	--

Gebondenheid	Categorie 1: hechtgebonden in oorsprong
Asbestsoort (vezeltype)	Crocidoliet aanwezig
Asbestconcentratie	Laag (< 50%)
Afschermingsgraad van het gehele materiaal	Geheel of deels (ook) vrij aan de binnenlucht
Toestand van het materiaal	Onbeschadigd, niet verweerd

Beschrijving	Bakeliet
Omgeving	Binnen
Primaire drager	Communicatie en elektrische infrastructuur en uitrusting
Asbestmateriaal	Plaat, paneel, tablet - Type Bakeliet
Bindmiddel van asbestmateriaal	Kunststof of -hars
Gebondenheid op basis van bindmiddel	Hecht
Hoeveelheid (oppervlakte - dikte - aantal)	• 0,50 m ² - 0,20 cm - 1 stuk
Totaal volume	0,001 m ³

Zorgvuldig beheren

- Zorg voor een veilig beheer. Vermijd het beschadigen van het asbestmateriaal. Controleer de toestand jaarlijks op wijzigingen.

- Eenvoudige handelingen: mag via doe-het-zelf of door werknemer(s) met opleidingsattest eenvoudige handelingen
Hecht, deze toepassing kan u zelf verwijderen.
Toepassingen loskoppelen, fixeren, verwijderen zonder breuken, dubbel verpakken en afvoeren naar het containerpark.
Gebruik steeds juiste en persoonlijke bescherming.
De' elektriciteitsmeter is eigendom van de netbeheerder

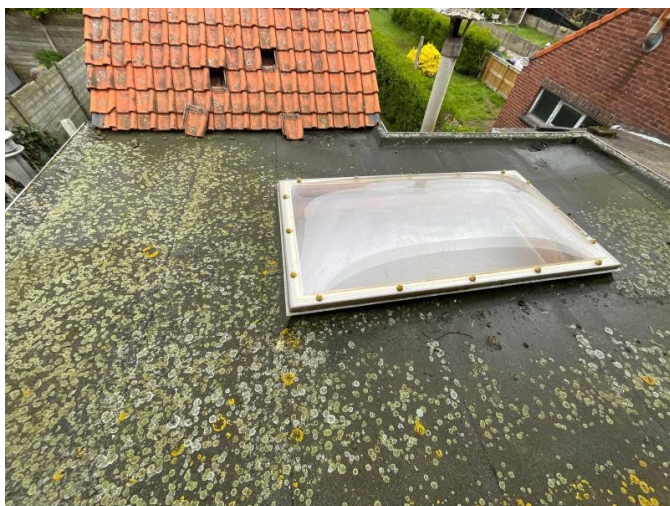
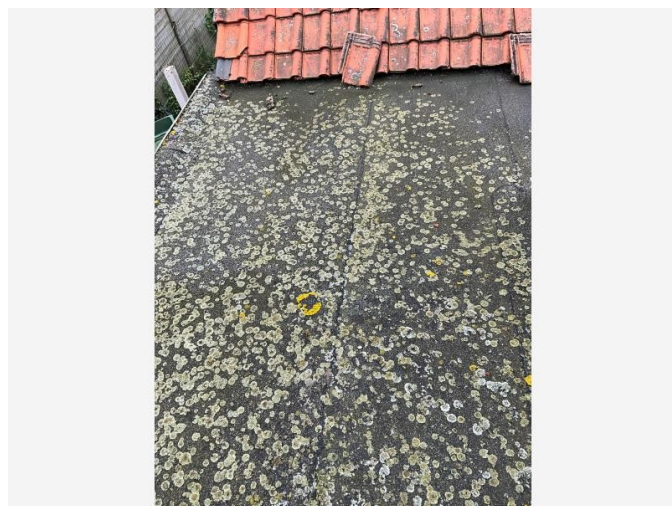
Het asbestmateriaal valt onder de mijlpaal van 2040.

Eindbeoordeling materiaalrisico	Laag materiaalrisico en/of verlaagde kans op vezelvrijgave
---------------------------------	--

Gebondenheid	Categorie 1: hechtgebonden in oorsprong
Asbestsoort (vezeltype)	Crocidoliet aanwezig
Asbestconcentratie	Laag (< 50%)
Afschermingsgraad van het gehele materiaal	Geheel of deels vrij aan de buitenlucht
Toestand van het materiaal	Licht beschadigd, licht verweerd. Intact materiaal type Pical – asbestboard of categorie III 'gebondenheid'

Beschrijving	Plat dak, roofing
Omgeving	Buiten
Primaire drager	Plat dak
Asbestmateriaal	Dak- en gevelbekleding - Roofing
Bindmiddel van asbestmateriaal	Bitumen (roofing, teer, asfalt)
Gebondenheid op basis van bindmiddel	Hecht
Hoeveelheid (oppervlakte - aantal)	<ul style="list-style-type: none">• 16,00 m² - 1 stuk
Totale oppervlakte	16,00 m ²
Eenvoudig bereikbaar	Ja
Bevestigingswijze	<ul style="list-style-type: none">• Verlijmd, ingegoten, versmeerd

Zorgvuldig beheren

- Zorg voor een veilig beheer. Vermijd het beschadigen van het asbestmateriaal. Controleer de toestand jaarlijks op wijzigingen.

- Eenvoudige handelingen: enkel door erkend asbestverwijderaar
Verwijderen kan niet zonder de toepassing te beschadigen en breukvlakken te veroorzaken.
Neem contact op met aannemer attest eenvoudige handelingen om de verwijderingstechniek te bespreken

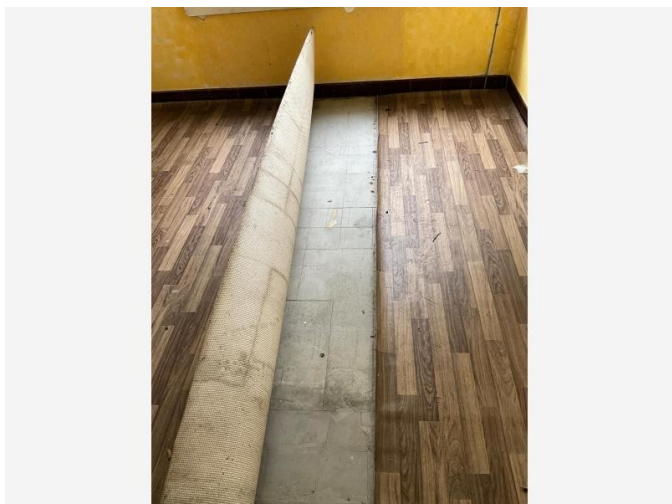
Oude materialen kunnen geplaatst zijn met asbesthoudende materialen.

Bij verwijdering is verder destructief onderzoek aangewezen.

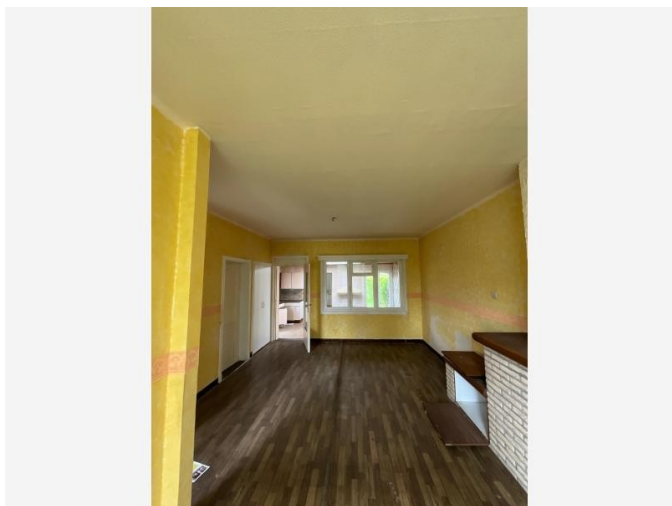
Huis is voorzien van houten balken, deze zijn voorzien van gipsplaat.

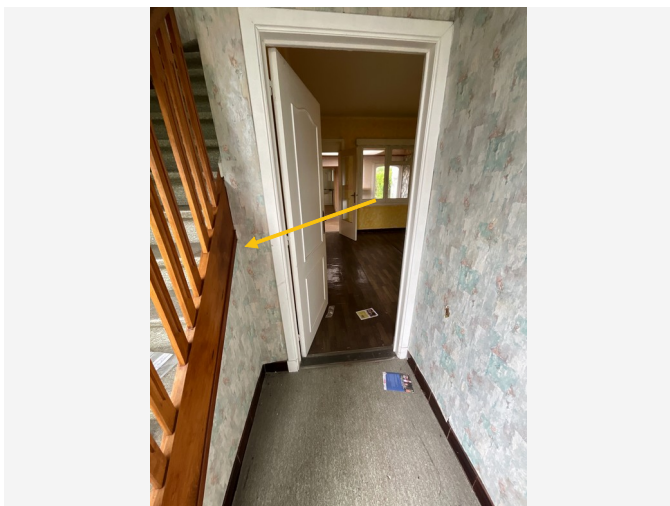
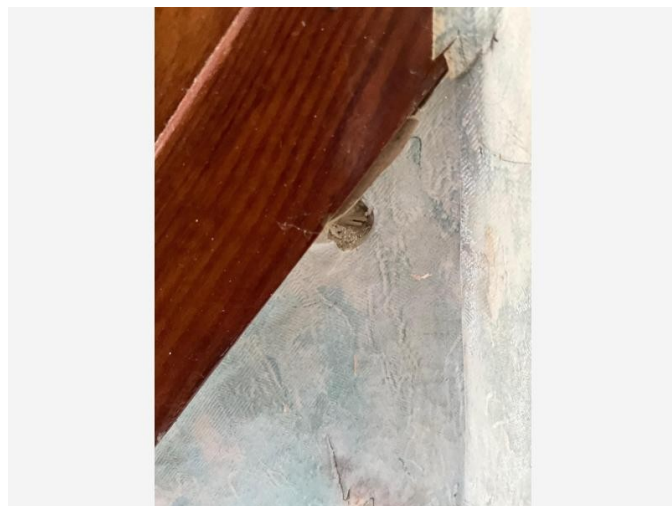
Geen asbest

#	Type	Referentie	Resultaat
12.1	Mengmonster	Mmo1	Geen asbest

Beschrijving	Pleisterwerk, wand
Omgeving	Binnen
Primaire drager	Binnenwand
