Asbestinventarisatetest

Grote Molenweg 132, 2940 Stabroek

Attestnummer : 20231213-000197.001

Uitgegeven op : 14.12.2023

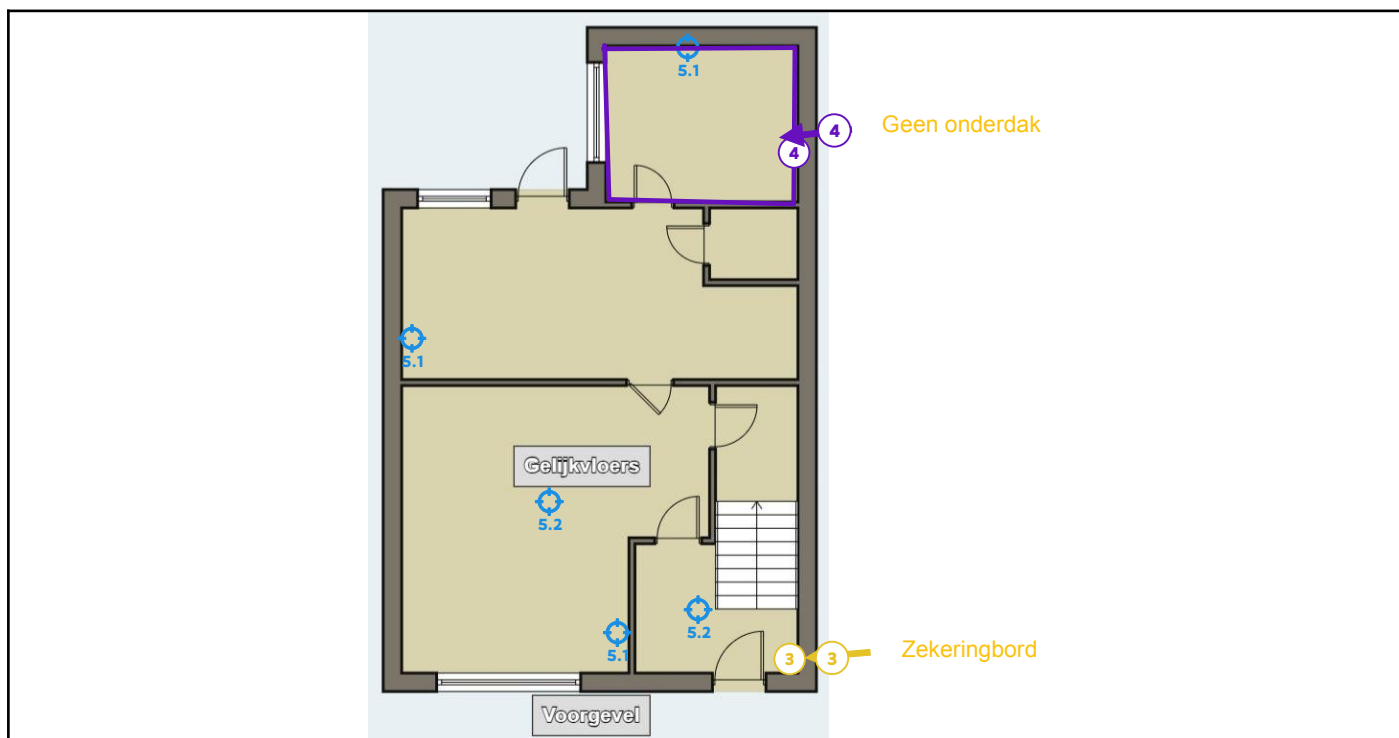
Plan 1.1: Gelijkvloers

Beschrijving	Type	Actie
3. zekeringbord	Asbestmateriaal	Zorgvuldig beheren
4. Onderdak	Advies	-
5. Pleisterwerk	Geen asbest	-
5.1 Code: MS001	Mengmonster	-
5.2 Code: MS002	Mengmonster	-

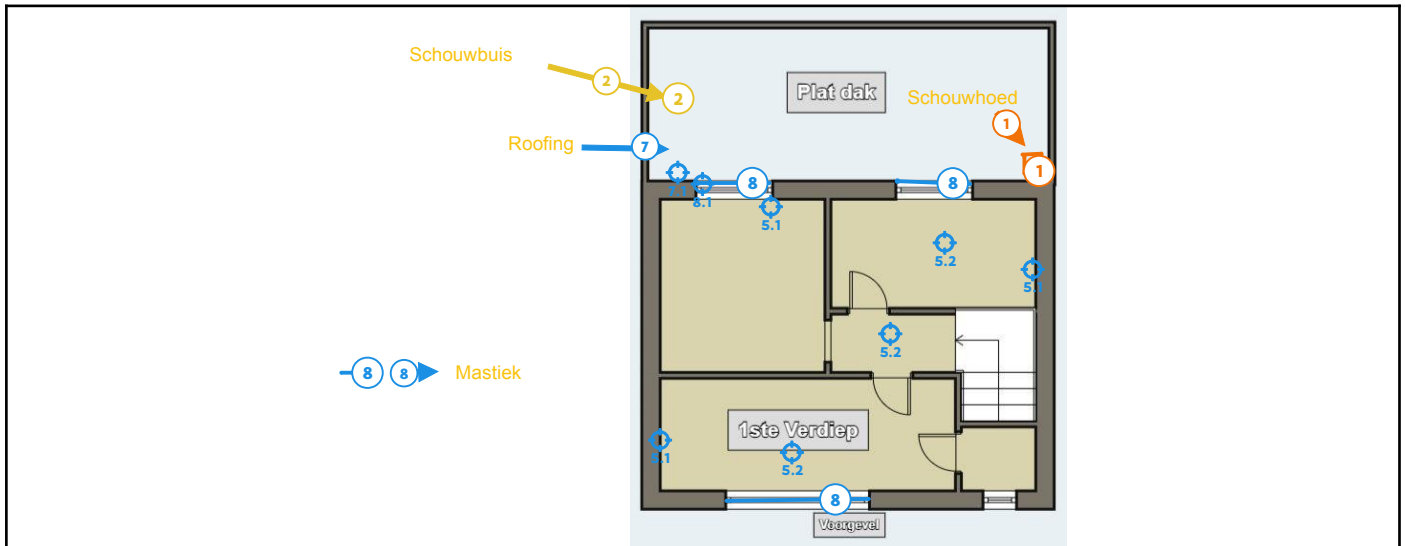
Plan 1.2: 1ste verdiep

Beschrijving	Type	Actie
1. Schouwhoed	Asbestmateriaal	Verwijderen
2. Schouwbus	Asbestmateriaal	Zorgvuldig beheren
5. Pleisterwerk	Geen asbest	-
5.1 Code: MS001	Mengmonster	-
5.2 Code: MS002	Mengmonster	-
7. Roofing	Geen asbest	-
7.1 Code: PS003	Puntmonster	-
8. Mastiek	Geen asbest	-
8.1 Code: PS005	Puntmonster	-

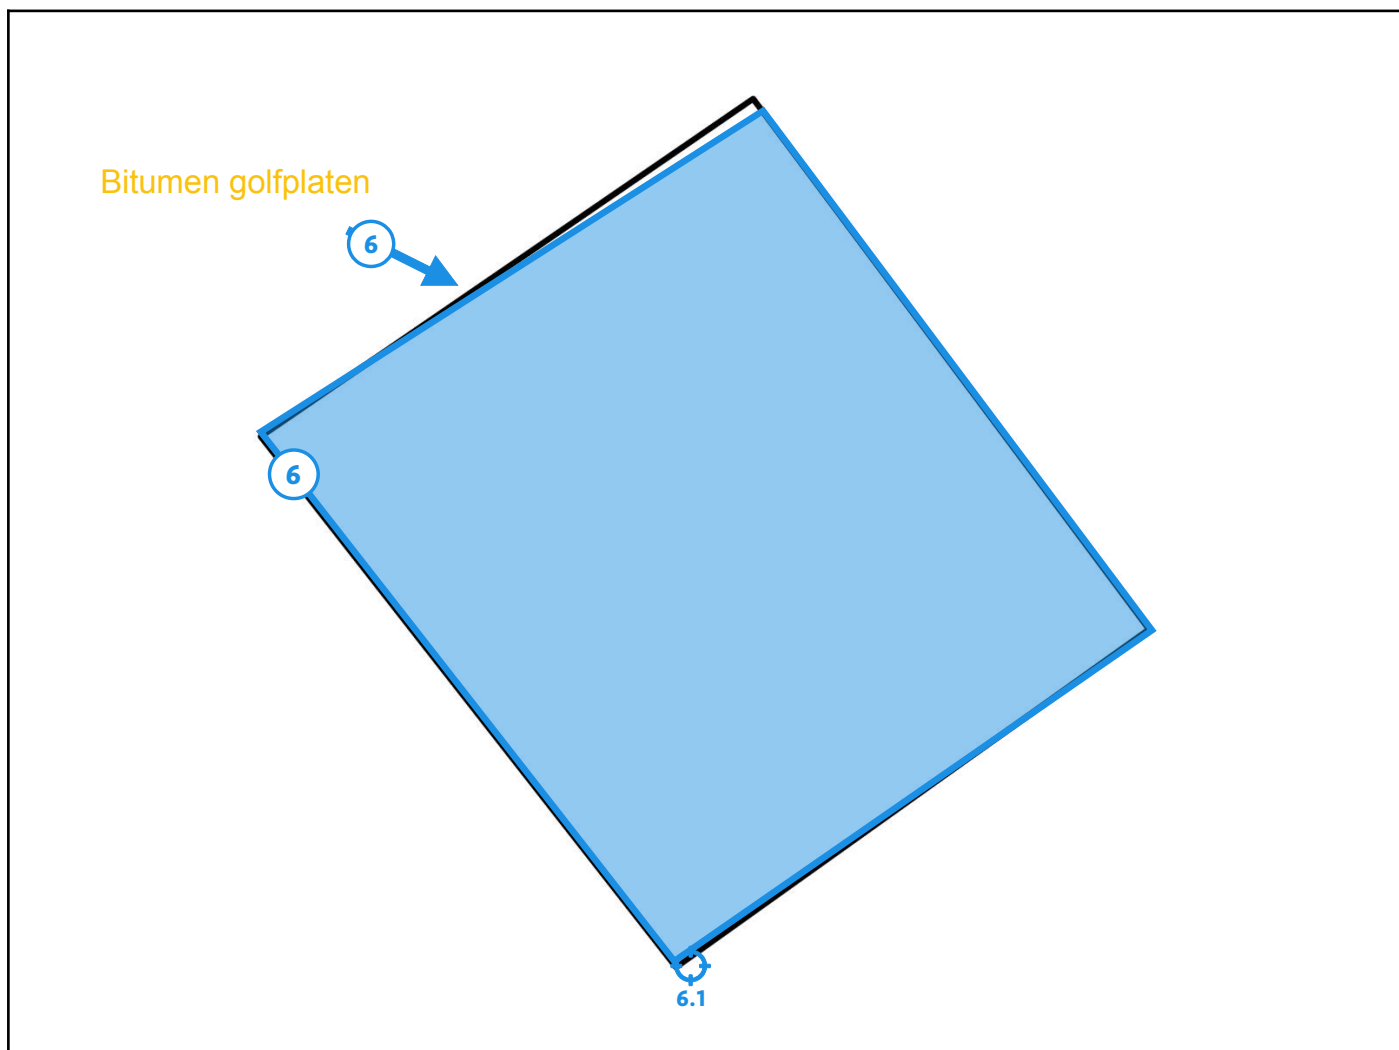
Plan 2.1: Constructie plan

Beschrijving	Type	Actie
6. Bitumengolfplaten	Geen asbest	-
6.1 Code: PS004	Puntmonster	-

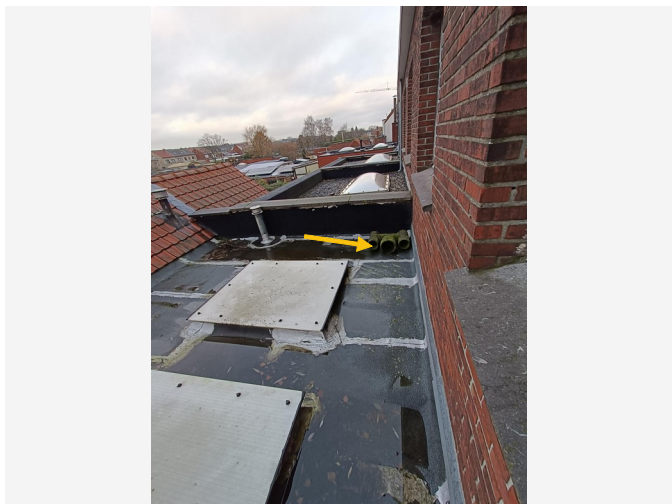
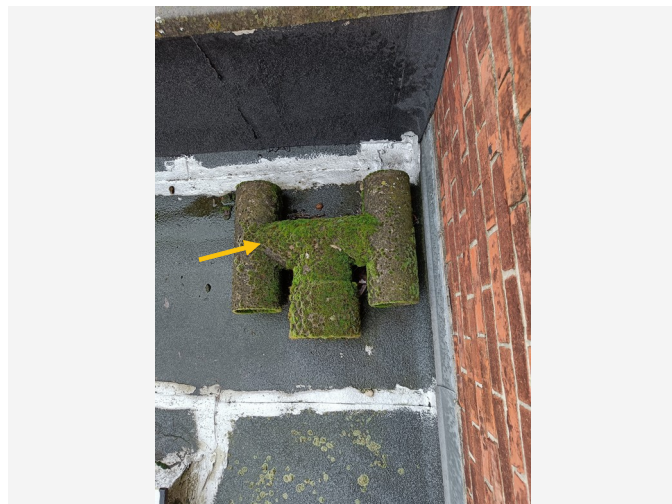
Het asbestmateriaal valt onder de mijlpaal van 2034.

Eindbeoordeling materiaalrisico	Verhoogd materiaalrisico en/of verhoogde kans op vezelvrijgave
---------------------------------	--

Gebondenheid	Categorie 1: hechtgebonden in oorsprong
Asbestsoort (vezeltype)	Crocidoliet aanwezig
Asbestconcentratie	Laag (< 50%)
Afschermingsgraad van het gehele materiaal	Geheel of deels vrij aan de buitenlucht
Toestand van het materiaal	Matig beschadigd, matig verweerd

Beschrijving	Schouwhoed
Omgeving	Buiten
Primaire drager	Plat dak
Asbestmateriaal	Schouwhoed, ventilatiekap (anti-windval)
Bindmiddel van asbestmateriaal	Cement
Gebondenheid op basis van bindmiddel	Hecht
Hoeveelheid (gewicht - aantal)	<ul style="list-style-type: none">• 15,00 kg - 1 stuk
Totaal gewicht	15,00 kg
Eenvoudig bereikbaar	Ja
Bevestigingswijze	<ul style="list-style-type: none">• Los (al dan niet bedekt)
Identificatiemethode	Vaststelling zonder monsternamen

- Verwijder dit asbestmateriaal zo snel mogelijk. Volg de toestand goed op.

- Eenvoudige handelingen: mag via doe-het-zelf of door werknemer(s) met opleidingsattest eenvoudige handelingen
Aanbevolen saneringsmethode: Eenvoudige handeling. Het materiaal dient in zijn geheel te worden verwijderd zonder dit te beschadigen.

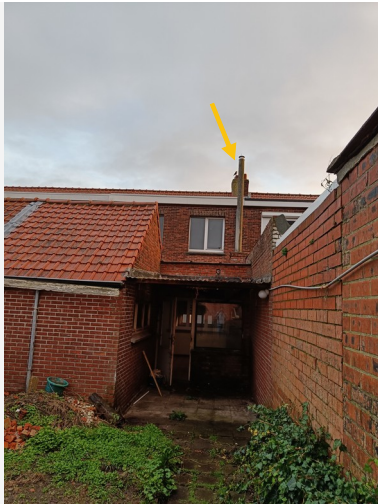
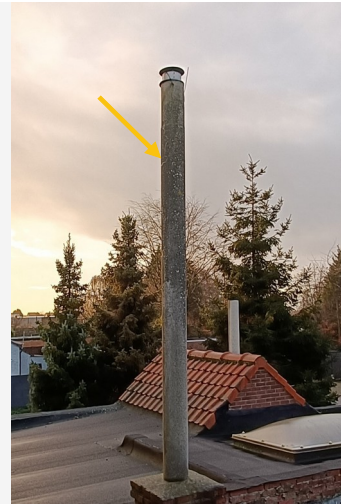
Het asbestmateriaal valt onder de mijlpaal van 2040.

Eindbeoordeling materiaalrisico	Laag materiaalrisico en/of verlaagde kans op vezelvrijgave
---------------------------------	--

Gebondenheid	Categorie 1: hechtgebonden in oorsprong
Asbestsoort (vezeltype)	Crocidoliet aanwezig
Asbestconcentratie	Laag (< 50%)
Afschermingsgraad van het gehele materiaal	Geheel of deels vrij aan de buitenlucht
Toestand van het materiaal	Licht beschadigd, licht verweerd. Intact materiaal type Pical – asbestboard of categorie III 'gebondenheid'

Beschrijving	Schouwbus
Omgeving	Buiten
Primaire drager	Schouw
Asbestmateriaal	Buis, koker, leiding, pijp, doorvoer
Bindmiddel van asbestmateriaal	Cement
Gebondenheid op basis van bindmiddel	Hecht
Hoeveelheid (lengte - omtrek - dikte - aantal)	<ul style="list-style-type: none">• 4,00 m - 60,00 cm - 1,00 cm - 1 stuk
Totaal volume	0,024 m ³
Eenvoudig bereikbaar	Ja
Bevestigingswijze	<ul style="list-style-type: none">• Geklemd• Verlijmd, ingegoten, versmeerd

- Zorg voor een veilig beheer. Vermijd het beschadigen van het asbestmateriaal. Controleer de toestand jaarlijks op wijzigingen.

- Eenvoudige handelingen: mag via doe-het-zelf of door werknemer(s) met opleidingsattest eenvoudige handelingen
Aanbevolen saneringsmethode: Eenvoudige handeling met bijkomende maatregelen. Het materiaal dient goed te worden gefixeerd/bevochtigd voor dit wordt verwijderd.

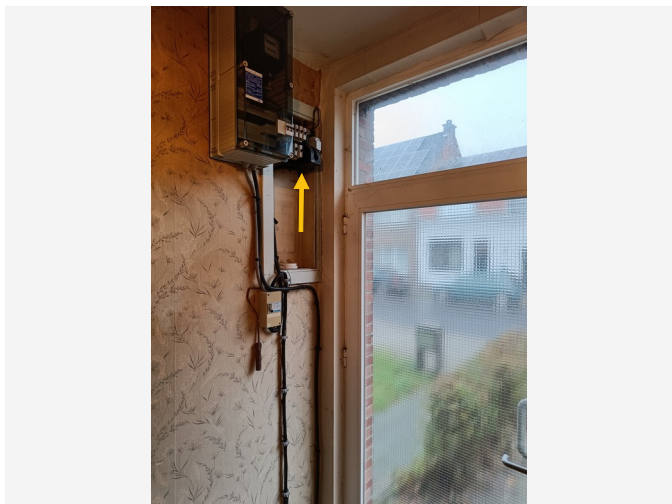
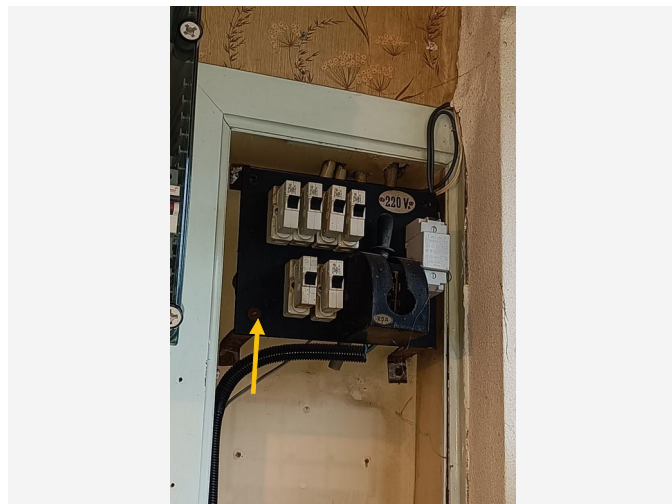
Het asbestmateriaal valt onder de mijlpaal van 2040.

Eindbeoordeling materiaalrisico	Laag materiaalrisico en/of verlaagde kans op vezelvrijgave
---------------------------------	--

Gebondenheid	Categorie 1: hechtgebonden in oorsprong
Asbestsoort (vezeltype)	Crocidoliet aanwezig
Asbestconcentratie	Laag (< 50%)
Afschermingsgraad van het gehele materiaal	Geheel of deels (ook) vrij aan binnenluchtstromen
Toestand van het materiaal	Onbeschadigd, niet verweerd

Beschrijving	zekeringbord
Omgeving	Binnen
Primaire drager	Binnenwand
Asbestmateriaal	Plaat, paneel, tablet - Type Bakeliet
Bindmiddel van asbestmateriaal	Kunststof of -hars
Gebondenheid op basis van bindmiddel	Hecht
Hoeveelheid (oppervlakte - dikte - aantal)	• 0,05 m ² - 1,00 cm - 1 stuk
Totaal volume	< 0,001 m ³
Eenvoudig bereikbaar	Ja
Bevestigingswijze	• Geschroefd
Identificatiemethode	Vaststelling zonder monsternamen

- Zorg voor een veilig beheer en verwijder dit asbestmateriaal wanneer het bij werken eenvoudig bereikbaar wordt. Controleer de toestand jaarlijks op wijzigingen.

- Eenvoudige handelingen: mag via doe-het-zelf of door werknemer(s) met opleidingsattest eenvoudige handelingen
Aanbevolen saneringsmethode: Eenvoudige handeling. Het materiaal dient in zijn geheel te worden verwijderd zonder dit te beschadigen.

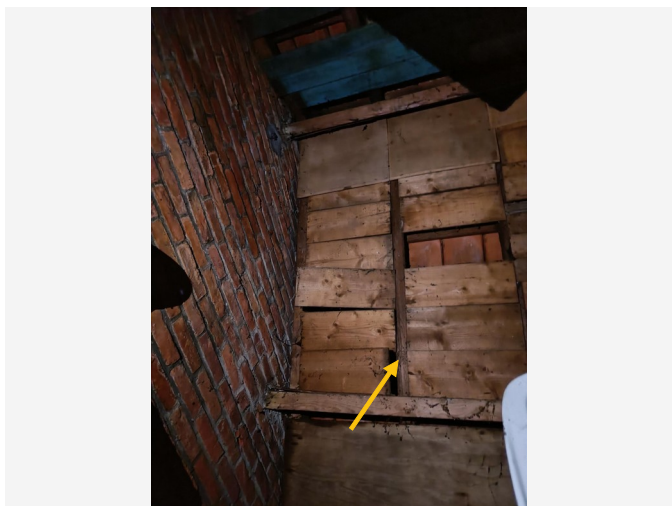
Vrije foto

Er was geen onderdak aanwezig.

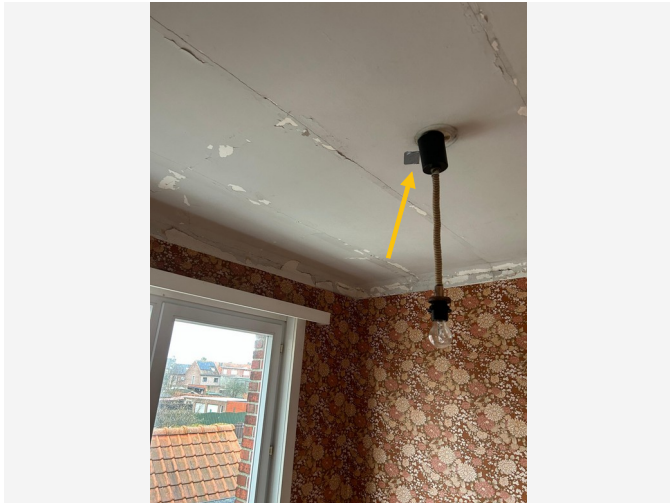
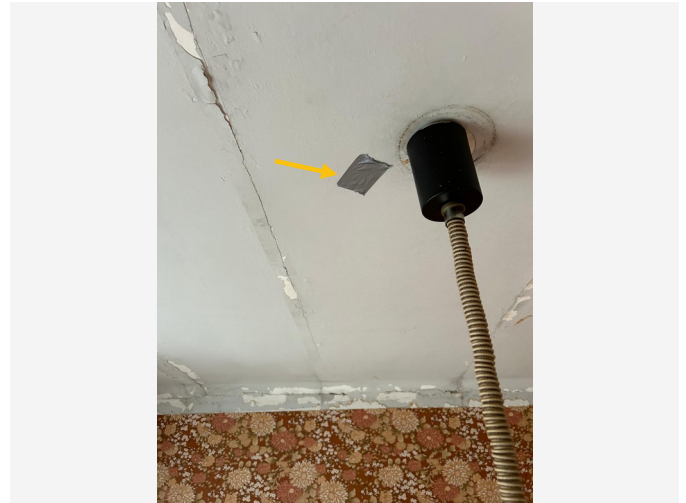
Geen asbest

#	Type	Referentie	Resultaat
5.1	Mengmonster	MS001	Geen asbest
5.2	Mengmonster	MS002	Geen asbest

Beschrijving	Pleisterwerk
Omgeving	Binnen

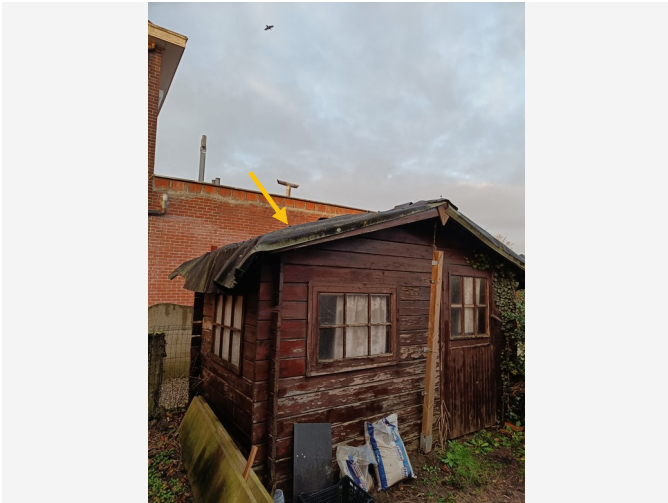
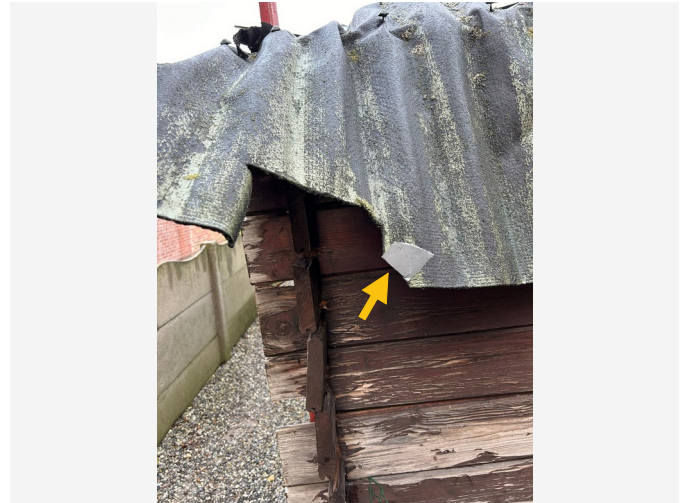
Fiche 6: Bitumengolfplaten

Geen asbest

#	Type	Referentie	Resultaat
6.1	Puntmonster	PS004	Geen asbest

Beschrijving	Bitumengolfplaten
Omgeving	Buiten
Primaire drager	Schuin dak
Bindmiddel van materiaal	Bitumen (roofing, teer, asfalt)

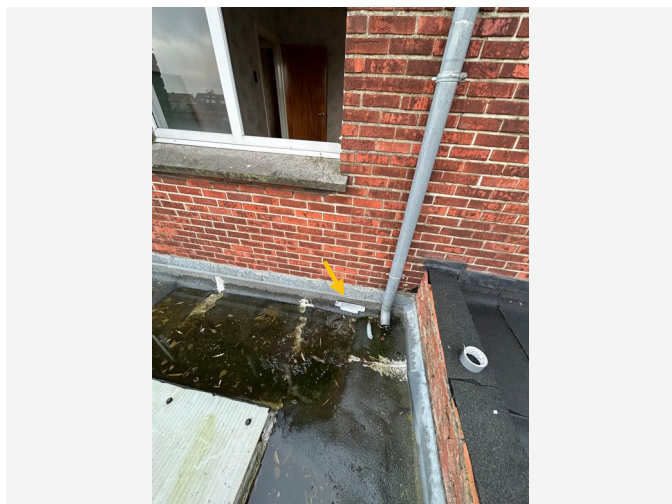
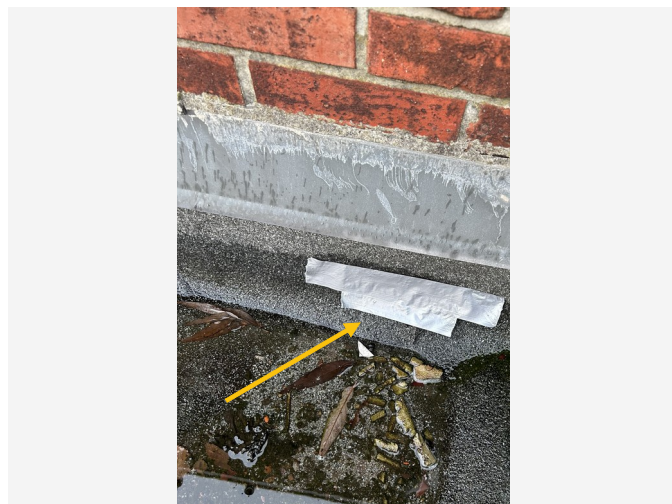
Fiche 7: Roofing

Geen asbest

#	Type	Referentie	Resultaat
7.1	Puntmonster	PS003	Geen asbest

Beschrijving	Roofing
Omgeving	Buiten
Primaire drager	Plat dak
Bindmiddel van materiaal	Bitumen (roofing, teer, asfalt)

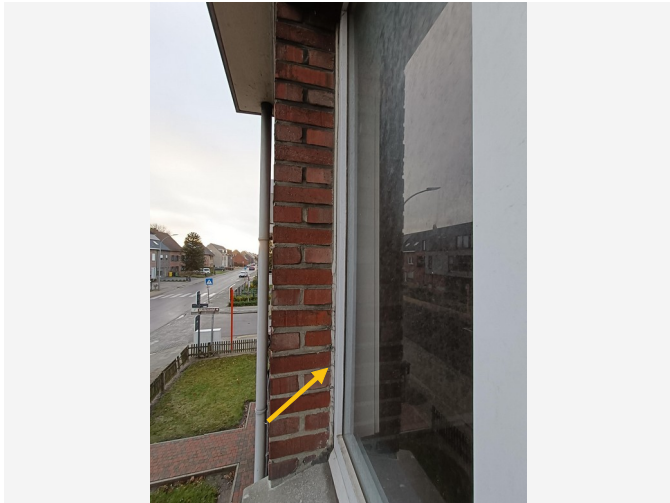
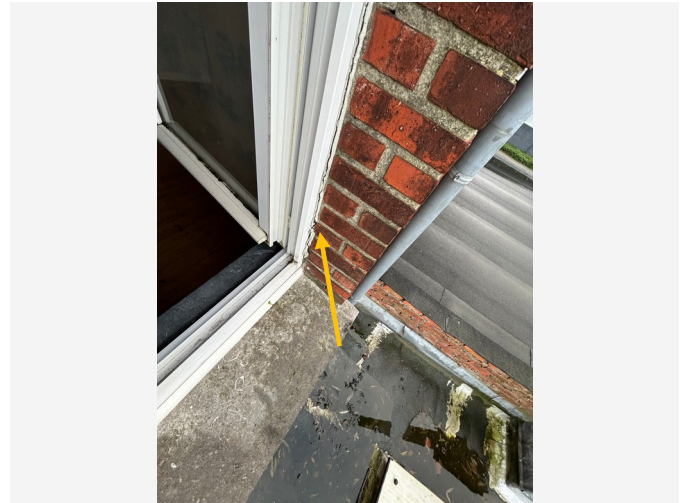
Geen asbest

#	Type	Referentie	Resultaat
8.1	Puntmonster	PS005	Geen asbest

Beschrijving	Mastiek
Omgeving	Buiten
Primaire drager	Wandopening verticaal (raam, deur, ...)
Bindmiddel van materiaal	Kitten, mastiek, pasta
