# Asbestinventarisatetest

Heidemolenbaan 18, 2390 Malle

Attestnummer : 20231214-000140.000

Uitgegeven op : 14.12.2023

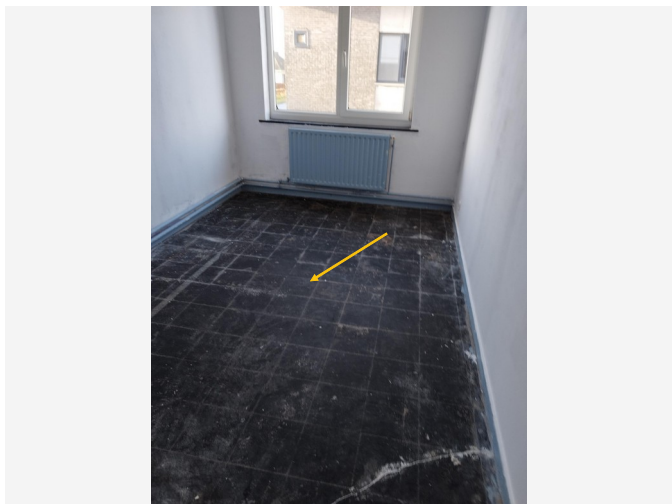
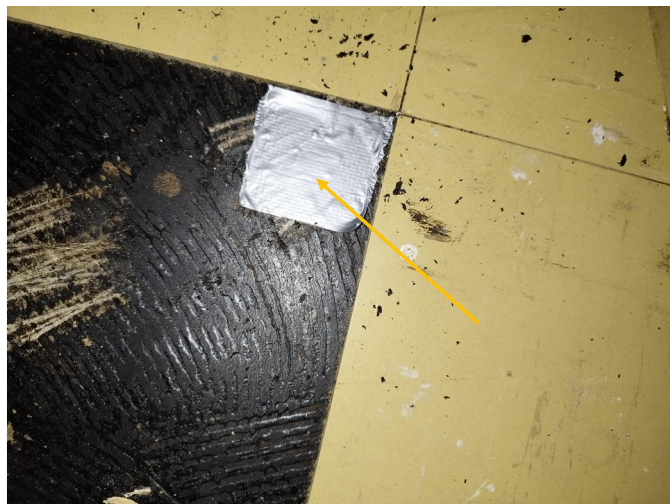
Het asbestmateriaal valt onder de mijlpaal van 2040.

**Dringend verwijderen**

Eindbeoordeling materiaalrisico	Hoog materiaalrisico en/of hoge kans op vezelvrijgave
---------------------------------	---

Gebondenheid	Categorie 1: hechtgebonden in oorsprong
Asbestsoort (vezeltype)	Alleen chrysotiel
Asbestconcentratie	Laag (< 50%)
Afschermingsgraad van het gehele materiaal	Geheel of deels (ook) vrij aan binnenluchtstromen
Toestand van het materiaal	Zwaar beschadigd, zwaar verweerd

#	Type	Referentie	Resultaat
1.1	Puntmonster	PS005	Chrysotiel

Beschrijving	Zwarte lijm
Omgeving	Binnen
Primaire drager	Vloer
Asbestmateriaal	In-situ afwerkingslagen - Lijm laag
Bindmiddel van asbestmateriaal	Lijm
Gebondenheid op basis van bindmiddel	Hecht
Hoeveelheid (oppervlakte - dikte - aantal)	• 50,00 m <sup>2</sup> - 0,50 mm - 1 stuk
Totaal volume	0,025 m <sup>3</sup>

- Scherm in afwachting van verwijdering het asbestmateriaal af van luchtstromingen en verstoring: bijvoorbeeld door het te verpakken, te fixeren, af te dekken, signalisatie - afbakening aan te brengen, ...
- Verwijder dit asbestmateriaal zo snel mogelijk. Volg de toestand goed op.

- Hermetische zone (erkend asbestverwijderaar)  
Aanbevolen saneringsmethode: Hermetische zone. Dit maakt dat het materiaal enkel mag worden verwijderd door een erkend asbestsaneerder. Deze methode dient te worden toegepast om de veiligheid te garanderen voor mens en omgeving.

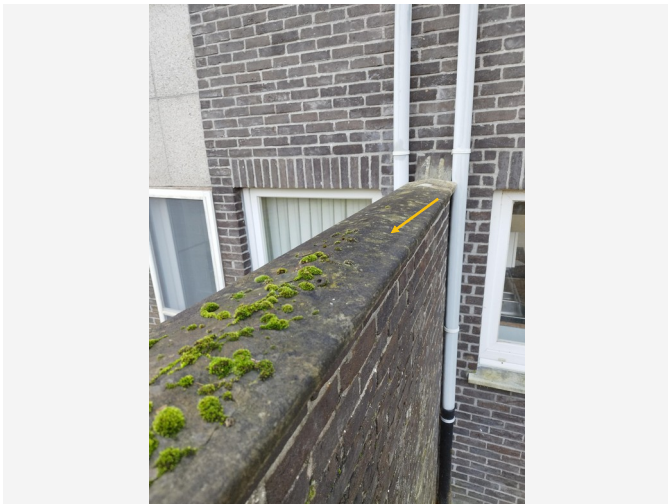
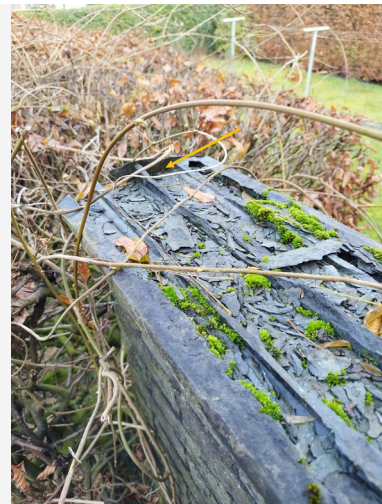
Het asbestmateriaal valt onder de mijlpaal van 2034.

Verwijderen

Eindbeoordeling materiaalrisico	Verhoogd materiaalrisico en/of verhoogde kans op vezelvrijgave
---------------------------------	--

Gebondenheid	Categorie 1: hechtgebonden in oorsprong
Asbestsoort (vezeltype)	Alleen chrysotiel
Asbestconcentratie	Laag (< 50%)
Afschermingsgraad van het gehele materiaal	Geheel of deels vrij aan de buitenlucht
Toestand van het materiaal	Zwaar beschadigd, zwaar verweerd

#	Type	Referentie	Resultaat
2.1	Puntmonster	PS007	Chrysotiel

Beschrijving	Deksteen
Omgeving	Buiten
Primaire drager	Wand buitenschil
Asbestmateriaal	Dak- en gevelbekleding - Nok, windveer, boeiboord
Bindmiddel van asbestmateriaal	Cement
Gebondenheid op basis van bindmiddel	Hecht
Hoeveelheid (oppervlakte - aantal)	• 0,60 m <sup>2</sup> - 1 stuk

- Zorg voor een veilig beheer en verwijder dit asbestmateriaal wanneer het bij werken eenvoudig bereikbaar wordt. Controleer de toestand jaarlijks op wijzigingen.
- Hemelwater dat afspoelt van asbestcement daken of gevels kan asbestdeeltjes bevatten. Gebruik het enkel voor gesloten circuits (bv. spoelen toiletten). Reinig na het vervangen van het dak of de gevel de dakgoten en regenwaterput of -ton om asbesthoudend sediment of slib te verwijderen

- Eenvoudige handelingen: mag via doe-het-zelf of door werknemer(s) met opleidingsattest eenvoudige handelingen  
Aanbevolen saneringsmethode: Eenvoudige handeling met bijkomende maatregelen. Het materiaal dient goed te worden gefixeerd/bevochtigd voor dit wordt verwijderd.

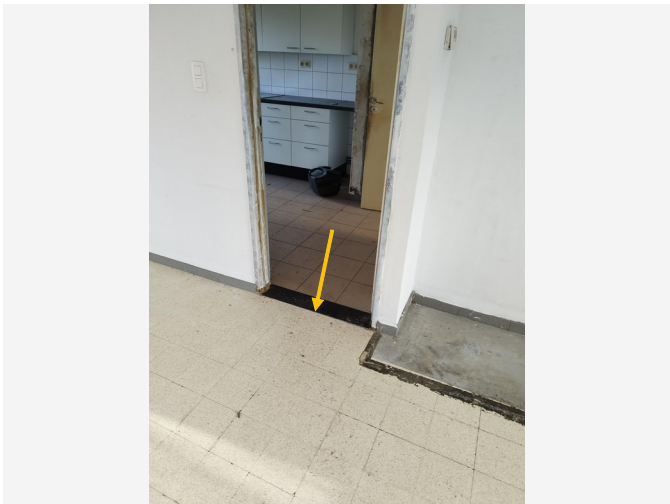
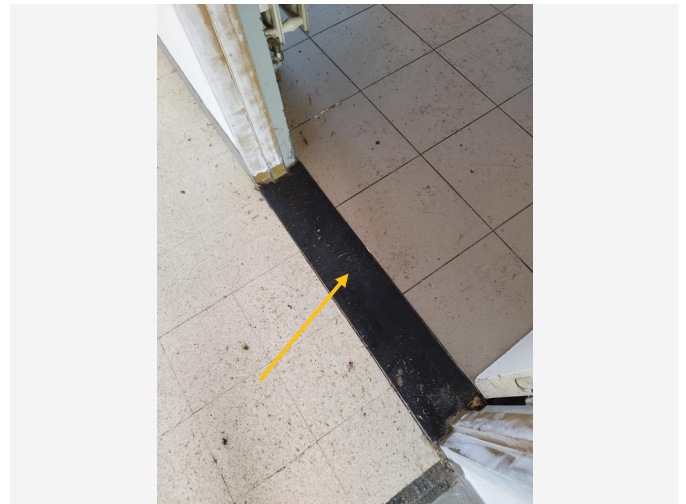
Het asbestmateriaal valt onder de mijlpaal van 2040.

**Verwijderen**

Eindbeoordeling materiaalrisico	Verhoogd materiaalrisico en/of verhoogde kans op vezelvrijgave
---------------------------------	--

Gebondenheid	Categorie 1: hechtgebonden in oorsprong
Asbestsoort (vezeltype)	Crocidoliet aanwezig
Asbestconcentratie	Laag (< 50%)
Afschermingsgraad van het gehele materiaal	Geheel of deels (ook) vrij aan binnenluchtstromen
Toestand van het materiaal	Licht beschadigd, licht verweerd. Intact materiaal type Pical – asbestboard of categorie III 'gebondenheid'

Beschrijving	Entre-porte
Omgeving	Binnen
Primaire drager	Vloer
Asbestmateriaal	Plaat, paneel, tablet - Type Massal
Bindmiddel van asbestmateriaal	Cement
Gebondenheid op basis van bindmiddel	Hecht
Hoeveelheid (oppervlakte - dikte - aantal)	• 0,25 m <sup>2</sup> - 2,00 cm - 11 stuks
Totaal volume	0,055 m <sup>3</sup>
Eenvoudig bereikbaar	Ja
Bevestigingswijze	• Verlijmd, ingegoten, versmeerd
Identificatiemethode	Vaststelling zonder monsternamen

- Zorg voor een veilig beheer en verwijder dit asbestmateriaal wanneer het bij werken eenvoudig bereikbaar wordt. Controleer de toestand jaarlijks op wijzigingen.

- Eenvoudige handelingen: mag via doe-het-zelf of door werknemer(s) met opleidingsattest eenvoudige handelingen  
Aanbevolen saneringsmethode: Eenvoudige handeling met bijkomende maatregelen. Het materiaal dient goed te worden gefixeerd/bevochtigd voor dit wordt verwijderd.

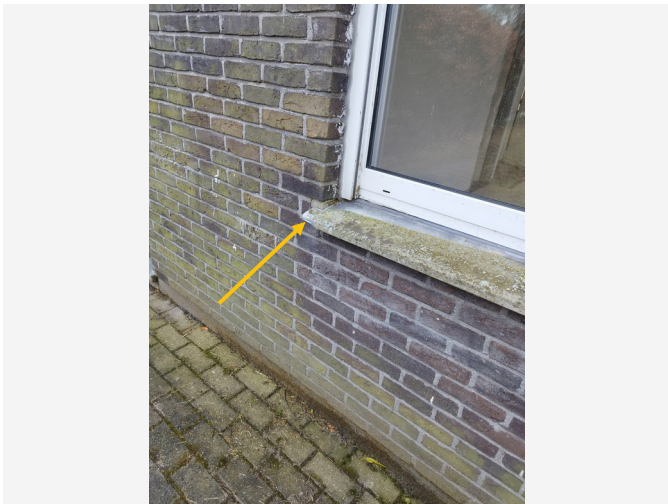
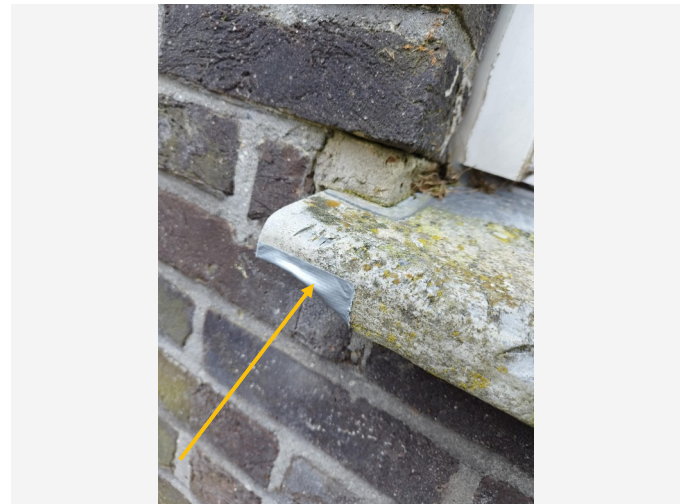
Het asbestmateriaal valt onder de mijlpaal van 2034.

Verwijderen

Eindbeoordeling materiaalrisico	Verhoogd materiaalrisico en/of verhoogde kans op vezelvrijgave
---------------------------------	--

Gebondenheid	Categorie 1: hechtgebonden in oorsprong
Asbestsoort (vezeltype)	Alleen chrysotiel
Asbestconcentratie	Laag (< 50%)
Afschermingsgraad van het gehele materiaal	Geheel of deels vrij aan de buitenlucht
Toestand van het materiaal	Matig beschadigd, matig verweerd

#	Type	Referentie	Resultaat
4.1	Puntmonster	PS003	Chrysotiel

Beschrijving	Vensterbanken
Omgeving	Buiten
Primaire drager	Wandopening raam
Asbestmateriaal	Dak- en gevelbekleding - Plaat
Bindmiddel van asbestmateriaal	Cement
Gebondenheid op basis van bindmiddel	Hecht
Hoeveelheid (oppervlakte - dikte - aantal)	• 1,25 m <sup>2</sup> - 2,00 cm - 9 stuks
Totaal volume	0,225 m <sup>3</sup>

- Zorg voor een veilig beheer en verwijder dit asbestmateriaal wanneer het bij werken eenvoudig bereikbaar wordt. Controleer de toestand jaarlijks op wijzigingen.

- Eenvoudige handelingen: mag via doe-het-zelf of door werknemer(s) met opleidingsattest eenvoudige handelingen  
Aanbevolen saneringsmethode: Eenvoudige handeling met bijkomende maatregelen. Het materiaal dient goed te worden gefixeerd/bevochtigd voor dit wordt verwijderd.

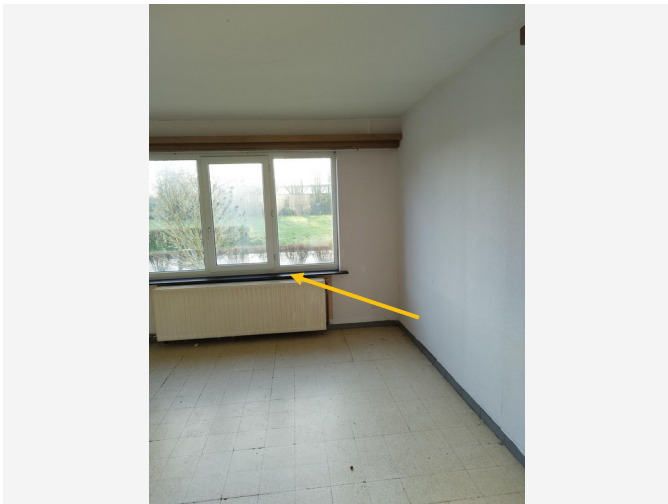
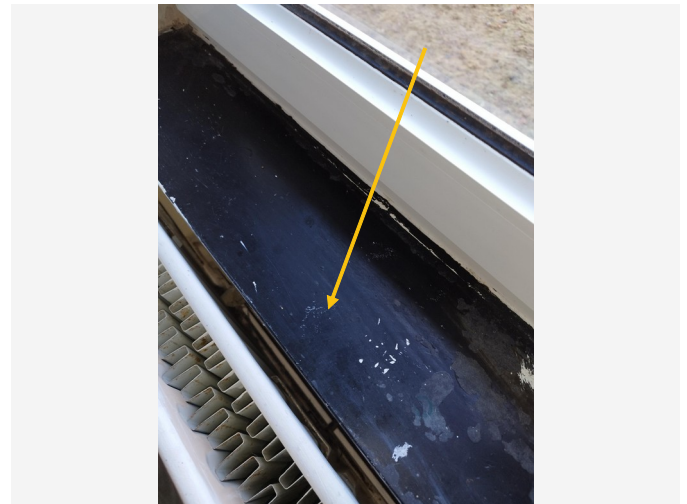
Het asbestmateriaal valt onder de mijlpaal van 2040.

Verwijderen

Eindbeoordeling materiaalrisico	Verhoogd materiaalrisico en/of verhoogde kans op vezelvrijgave
---------------------------------	--

Gebondenheid	Categorie 1: hechtgebonden in oorsprong
Asbestsoort (vezeltype)	Crocidoliet aanwezig
Asbestconcentratie	Laag (< 50%)
Afschermingsgraad van het gehele materiaal	Geheel of deels (ook) vrij aan binnenluchtstromen
Toestand van het materiaal	Licht beschadigd, licht verweerd. Intact materiaal type Pical – asbestboard of categorie III 'gebondenheid'

Beschrijving	Vensterbanken
Omgeving	Binnen
Primaire drager	Wandopening raam
Asbestmateriaal	Plaat, paneel, tablet - Type Massal
Bindmiddel van asbestmateriaal	Cement
Gebondenheid op basis van bindmiddel	Hecht
Hoeveelheid (oppervlakte - dikte - aantal)	• 0,25 m <sup>2</sup> - 2,00 cm - 10 stuks
Totaal volume	0,05 m <sup>3</sup>
Eenvoudig bereikbaar	Ja
Bevestigingswijze	• Verlijmd, ingegoten, versmeerd
Identificatiemethode	Vaststelling zonder monsternamen

- Zorg voor een veilig beheer en verwijder dit asbestmateriaal wanneer het bij werken eenvoudig bereikbaar wordt. Controleer de toestand jaarlijks op wijzigingen.

- Eenvoudige handelingen: mag via doe-het-zelf of door werknemer(s) met opleidingsattest eenvoudige handelingen  
Aanbevolen saneringsmethode: Eenvoudige handeling met bijkomende maatregelen. Het materiaal dient goed te worden gefixeerd/bevochtigd voor dit wordt verwijderd.

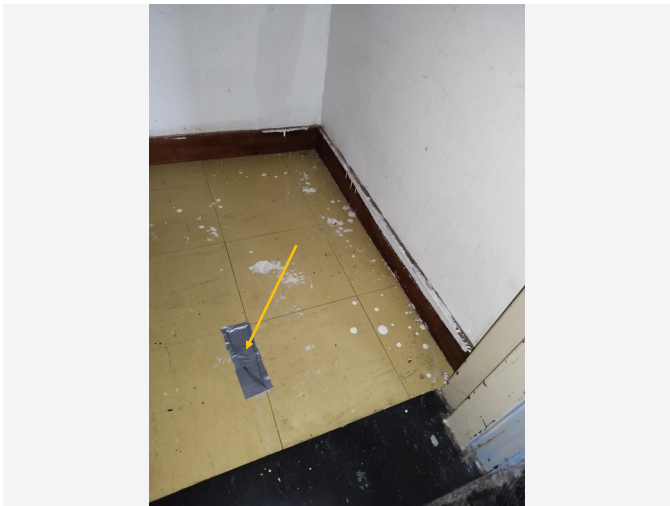
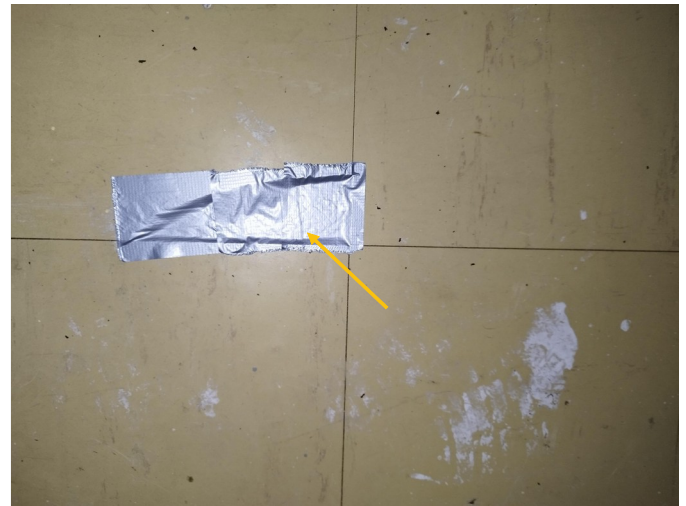
Het asbestmateriaal valt onder de mijlpaal van 2040.

Zorgvuldig beheren

Eindbeoordeling materiaalrisico	Laag materiaalrisico en/of verlaagde kans op vezelvrijgave
---------------------------------	--

Gebondenheid	Categorie 1: hechtgebonden in oorsprong
Asbestsoort (vezeltype)	Alleen chrysotiel
Asbestconcentratie	Laag (< 50%)
Afschermingsgraad van het gehele materiaal	Geheel of deels (ook) vrij aan binnenluchtstromen
Toestand van het materiaal	Licht beschadigd, licht verweerd. Intact materiaal type Pical – asbestboard of categorie III 'gebondenheid'

#	Type	Referentie	Resultaat
6.1	Puntmonster	PS004	Chrysotiel

Beschrijving	Vinyltegel
Omgeving	Binnen
Primaire drager	Vloer
Asbestmateriaal	Prefab - afwerking - Tegel
Bindmiddel van asbestmateriaal	Kunststof of -hars

- Zorg voor een veilig beheer en verwijder dit asbestmateriaal wanneer het bij werken eenvoudig bereikbaar wordt. Controleer de toestand jaarlijks op wijzigingen.

- Hermetische zone (erkend asbestverwijderaar)  
Aanbevolen saneringsmethode: Hermetische zone. Dit maakt dat het materiaal enkel mag worden verwijderd door een erkend asbestsaneerder. Deze methode dient te worden toegepast om de veiligheid te garanderen voor mens en omgeving.

Het is aan te raden om de tegels samen met de zwarte lijm te verwijderen.

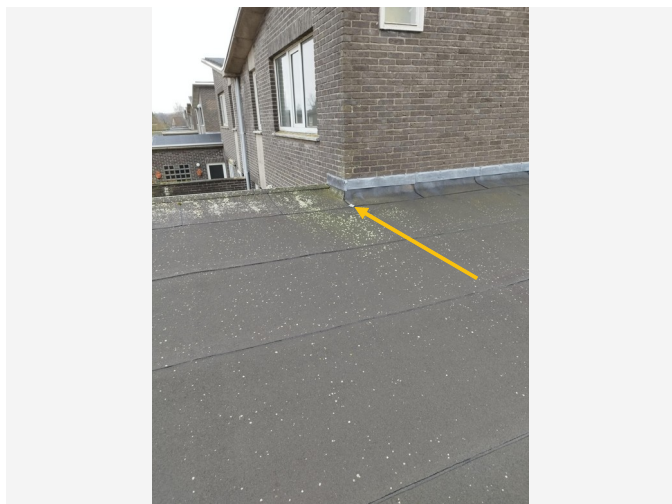
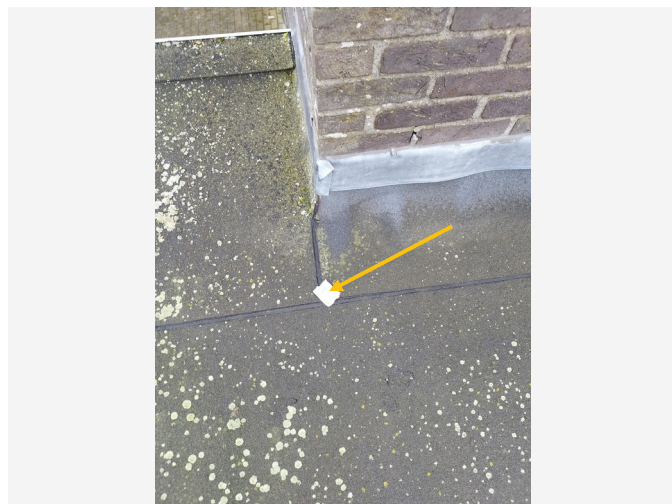
Geen asbest

#	Type	Referentie	Resultaat
7.1	Puntmonster	PS006	Geen asbest

Beschrijving	Roofing
Omgeving	Buiten
Primaire drager	Plat dak
Bindmiddel van materiaal	Bitumen (roofing, teer, asfalt)

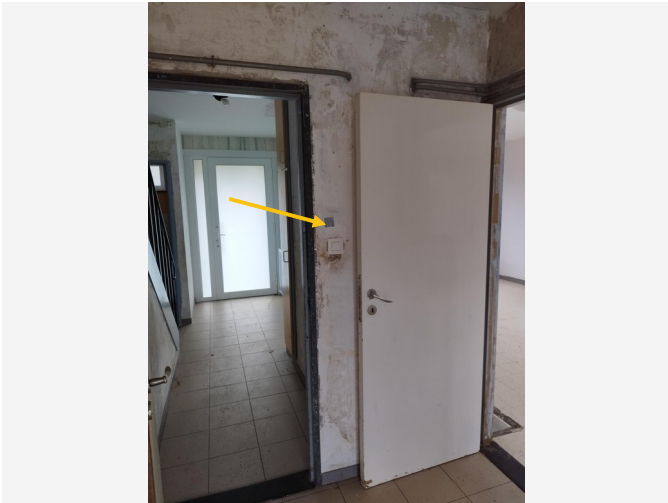
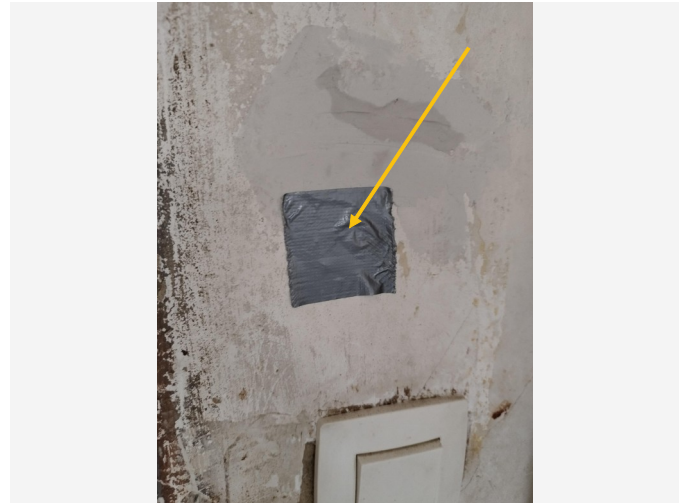
Geen asbest

#	Type	Referentie	Resultaat
8.1	Mengmonster	MS001	Geen asbest
8.2	Mengmonster	MS002	Geen asbest

Beschrijving	Pleisterwerk
Omgeving	Binnen
