Asbestinventarisatetest

Dolfijnstraat 2, 8690 Alveringem

Attestnummer : 20240315-000298.000

Uitgegeven op : 15.03.2024

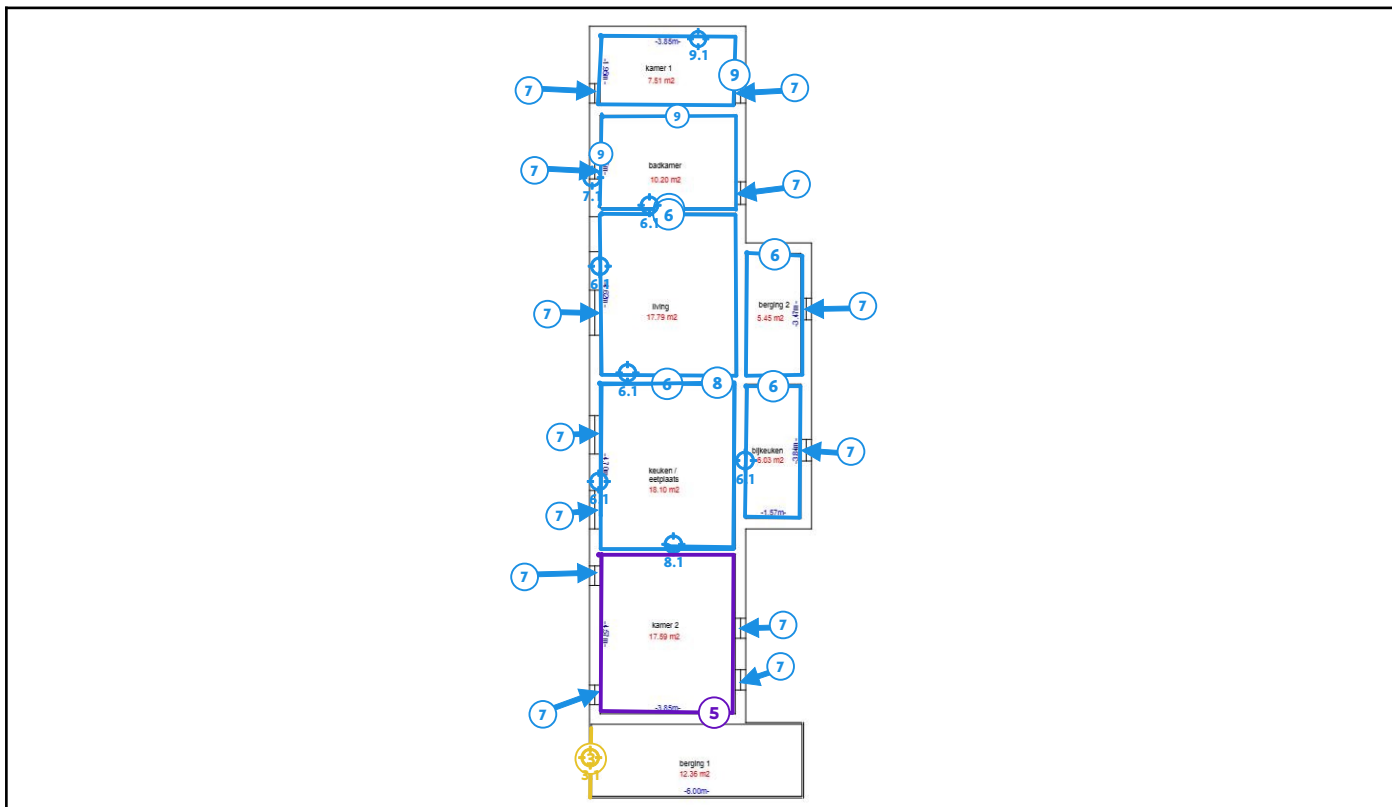
Plan 1.1: grondplan hoofdgebouw gelijkvloers

Beschrijving	Type	Actie
3. menuiserie plaat muur berging hoofdgebouw	Asbestmateriaal	Zorgvuldig beheren
3.1 Code: 2402108P4	Puntmonster	-
5. platen voor binnenmuren kamer 3	Advies	-
6. pleisterwerk muren	Geen asbest	-
6.1 Code: 2402108M1	Mengmonster	-
7. mastiek ramen	Geen asbest	-
7.1 Code: 2402108P3	Puntmonster	-
8. lijm plint keuken	Geen asbest	-
8.1 Code: 2402108P5	Puntmonster	-

9. gipsplaten muren	Geen asbest	-
9.1 Code: 2402108P1	Puntmonster	-

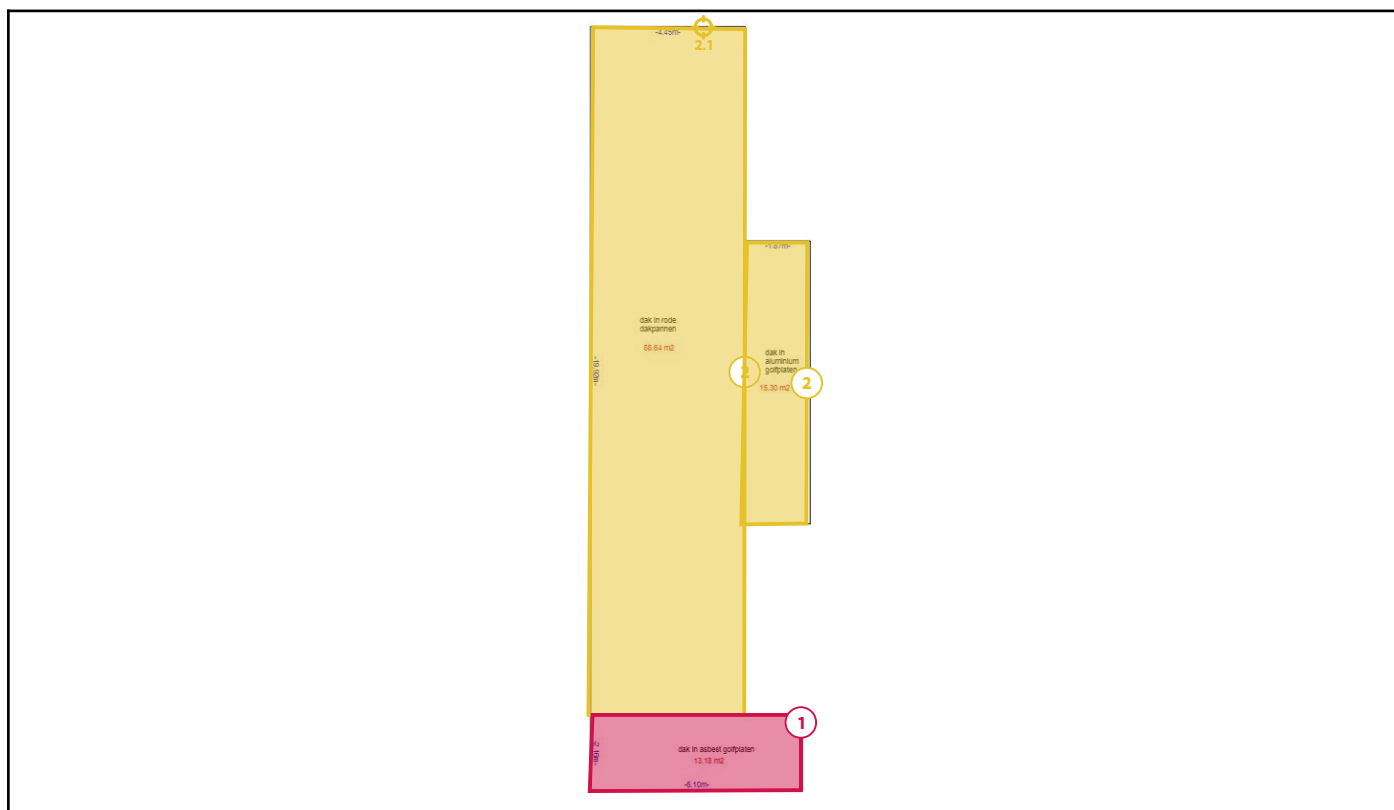
Plan 1.3: grondplan hoofgebouw dakenplan

Beschrijving	Type	Actie
1. golfplaten dakbedekking	Asbestmateriaal	Dringend verwijderen
2. onderdak menuiserie	Asbestmateriaal	Zorgvuldig beheren
2.1 Code: 2402108P2	Puntmonster	-

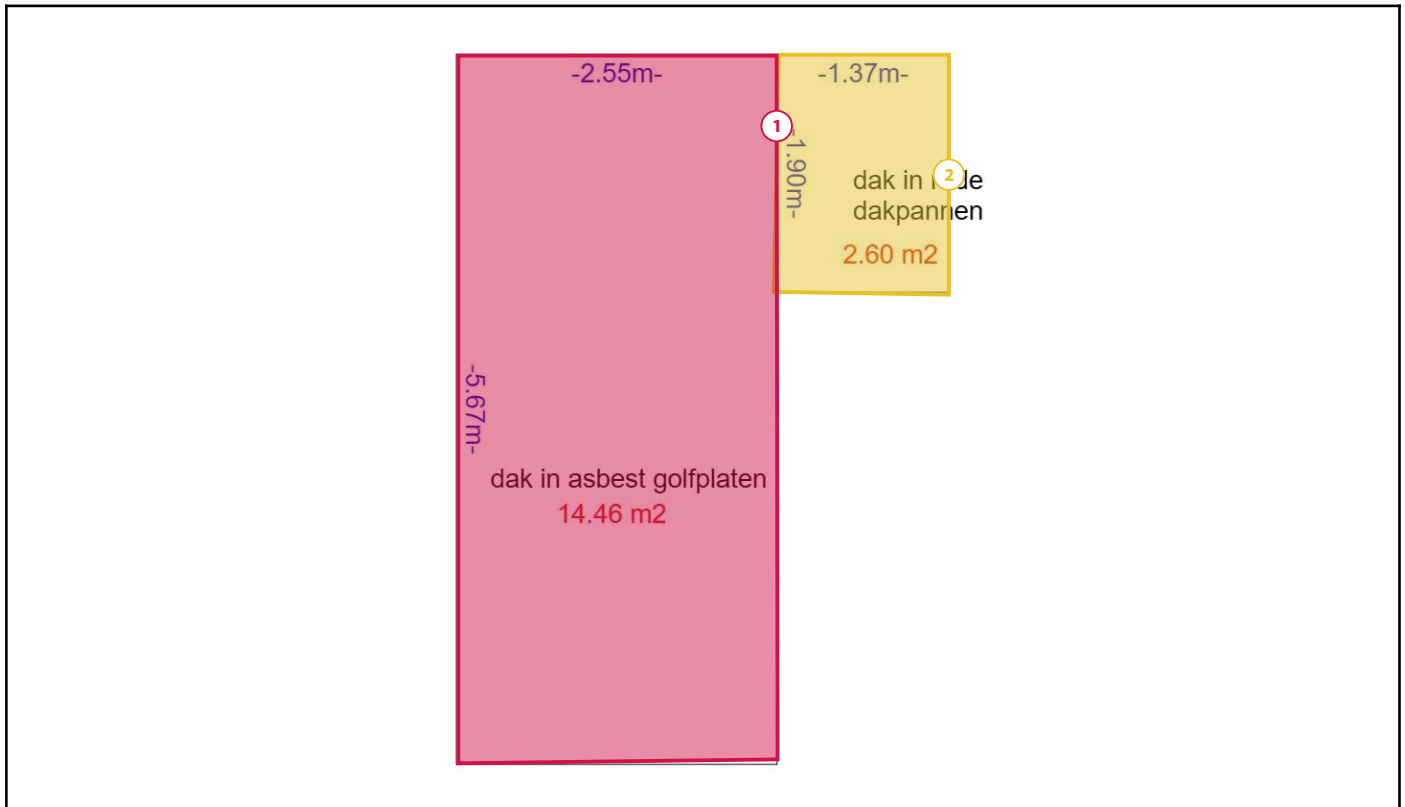
Plan 3.2: grondplan bijgebouw A dakenplan

Beschrijving	Type	Actie
1. golfplaten dakbedekking	Asbestmateriaal	Dringend verwijderen
2. onderdak menuiserie	Asbestmateriaal	Zorgvuldig beheren

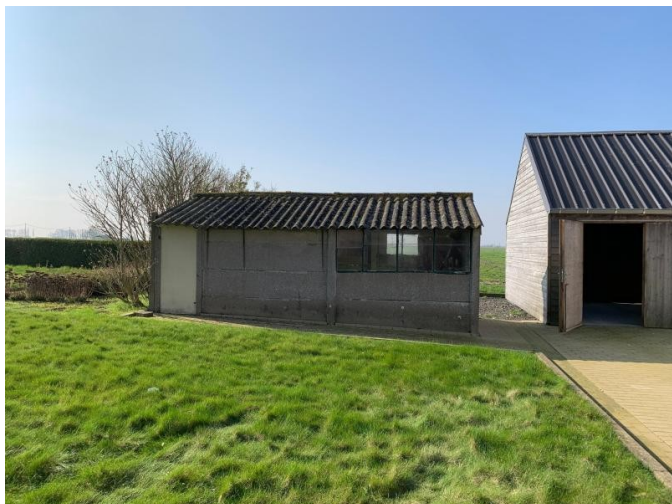
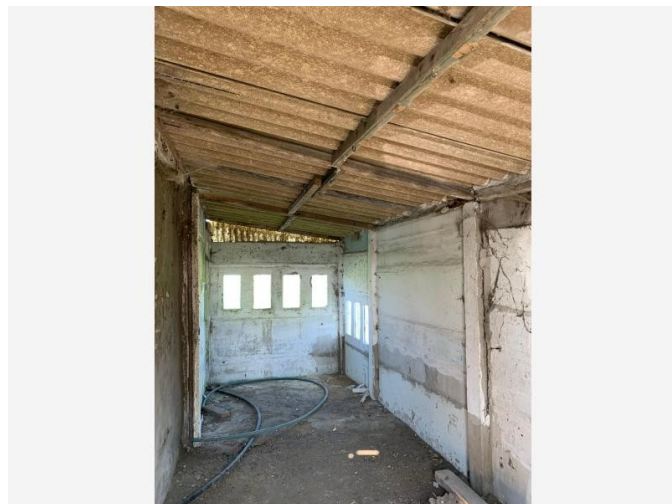
Het asbestmateriaal valt onder de mijlpaal van 2034.

Eindbeoordeling materiaalrisico	Hoog materiaalrisico en/of hoge kans op vezelvrijgave
---------------------------------	---

Gebondenheid	Categorie 1: hechtgebonden in oorsprong
Asbestsoort (vezeltype)	Crocidoliet aanwezig
Asbestconcentratie	Laag (< 50%)
Afschermingsgraad van het gehele materiaal	Geheel of deels (ook) vrij aan de binnenlucht
Toestand van het materiaal	Matig beschadigd, matig verweerd

Beschrijving	golfplaten dakbedekking
Omgeving	Grenst aan binnen- en buitenlucht
Primaire drager	Schuin dak
Asbestmateriaal	Dak- en gevelbekleding - Golfplaat
Bindmiddel van asbestmateriaal	Cement
Gebondenheid op basis van bindmiddel	Hecht
Hoeveelheid (oppervlakte - aantal)	• 28,00 m ² - 1 stuk
Totale oppervlakte	28,00 m ²
Eenvoudig bereikbaar	Ja

Dringend verwijderen

- Verwijder dit asbestmateriaal zo snel mogelijk. Volg de toestand goed op.

- Eenvoudige handelingen: mag via doe-het-zelf of door werknemer(s) met opleidingsattest eenvoudige handelingen
Dit is een hechgebonden materiaal dat indien zonder breuk of stofvorming via doe hetzelf of door werknemers met opleidingsattest eenvoudige handelingen verwijderd mag worden. Voorzie uzelf van de nodige beschermingsmiddelen en verpak de platen conform de voorschriften. Indien de werkzaamheden niet kunnen uitgevoerd worden zonder schade toe te brengen aan de platen dan is men verplicht om deze handeling te laten uitvoeren door een erkend asbestverwijderaar.

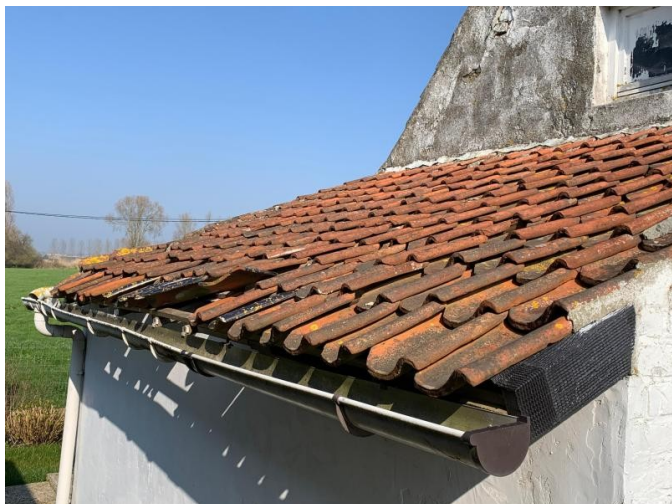
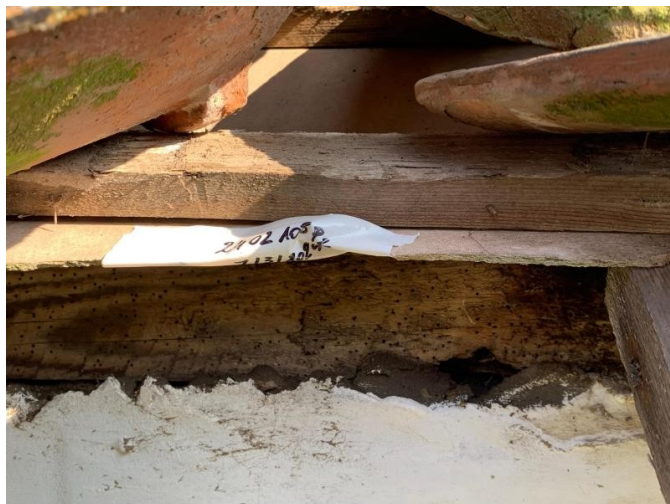
Het asbestmateriaal valt onder de mijlpaal van 2040.

Eindbeoordeling materiaalrisico	Laag materiaalrisico en/of verlaagde kans op vezelvrijgave
---------------------------------	--

Gebondenheid	Categorie 1: hechtgebonden in oorsprong
Asbestsoort (vezeltype)	Alleen chrysotiel
Asbestconcentratie	Laag (< 50%)
Afschermingsgraad van het gehele materiaal	Geheel of deels (ook) vrij aan de binnenlucht
Toestand van het materiaal	Licht beschadigd, licht verweerd. Intact materiaal type Pical – asbestboard of categorie III 'gebondenheid'

#	Type	Referentie	Resultaat
2.1	Puntmonster	2402108P2	Chrysotiel

Beschrijving	onderdak menuiserite
Omgeving	Grenst aan binnen- en buitenlucht
Primaire drager	Schuin dak
Asbestmateriaal	Plaat, paneel, tablet - Type Menuiserite

Zorgvuldig beheren

- Zorg voor een veilig beheer. Vermijd het beschadigen van het asbestmateriaal. Controleer de toestand jaarlijks op wijzigingen.
- Zorg voor een veilig beheer en verwijder dit asbestmateriaal wanneer het bij werken eenvoudig bereikbaar wordt. Controleer de toestand jaarlijks op wijzigingen.

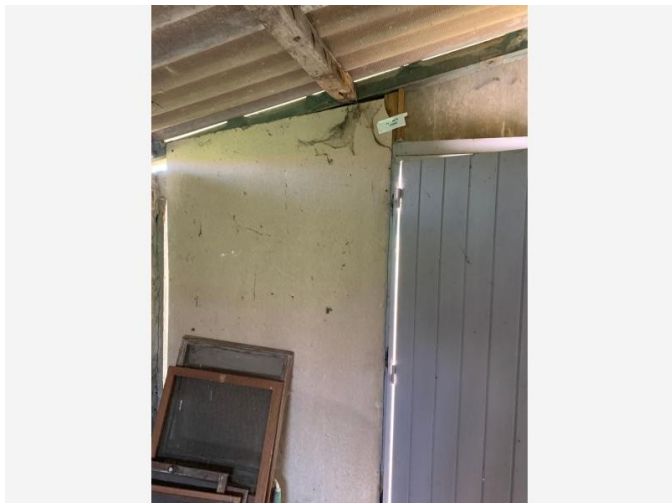
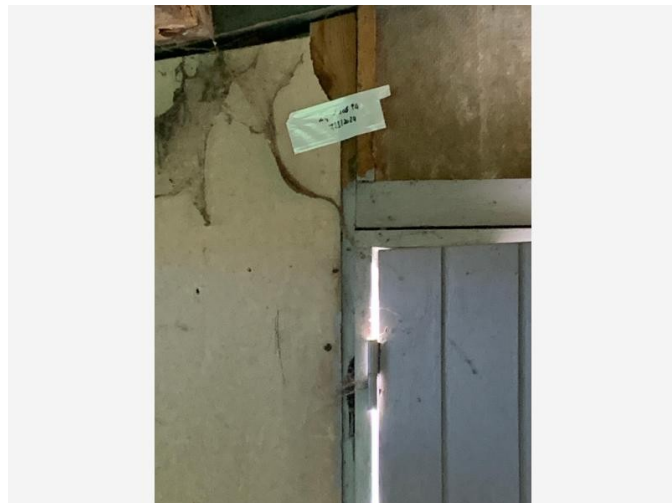
Fiche 3: menuiserie plaat muur berging hoofdgebouw

Het asbestmateriaal valt onder de mijlpaal van 2040.

Eindbeoordeling materiaalisico	Laag materiaalisico en/of verlaagde kans op vezelvrijgave
--------------------------------	---

Gebondenheid	Categorie 1: hechtgebonden in oorsprong
Asbestsoort (vezeltype)	Alleen chrysotiel
Asbestconcentratie	Laag (< 50%)
Afschermingsgraad van het gehele materiaal	Geheel of deels (ook) vrij aan de binnenlucht
Toestand van het materiaal	Licht beschadigd, licht verweerd. Intact materiaal type Pical – asbestboard of categorie III 'gebondenheid'

#	Type	Referentie	Resultaat
3.1	Puntmonster	2402108P4	Chrysotiel

Beschrijving	menuiserie plaat muur berging hoofdgebouw
Omgeving	Grenst aan binnen- en buitenlucht
Primaire drager	Wand vrijstaand (scheidingsmuur, ...)
Asbestmateriaal	Plaat, paneel, tablet - Type Menuiserie
Bindmiddel van asbestmateriaal	Cement

Zorgvuldig beheren

- Zorg voor een veilig beheer. Vermijd het beschadigen van het asbestmateriaal. Controleer de toestand jaarlijks op wijzigingen.

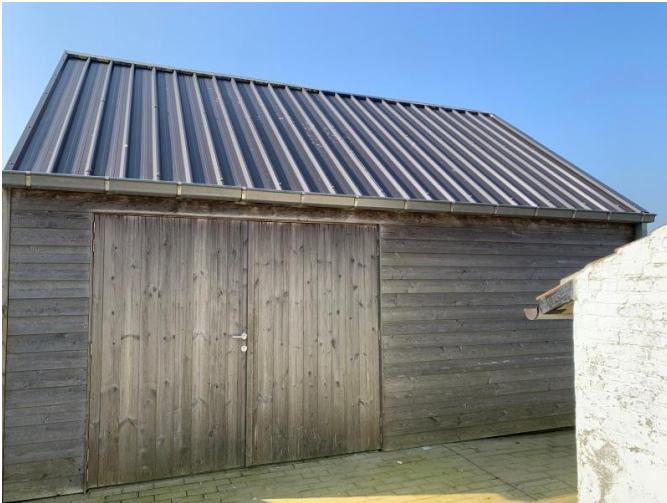
Dit bijgebouw werd geen enkel asbestverdacht materiaal waargenomen. de constructie bestaat uit een houten skelet met houten gevel en aluminium dakbedekking, betonnen vloer en geen binnenbekleding aan de muren, binnen is het dak bedekt met isolatieplaten

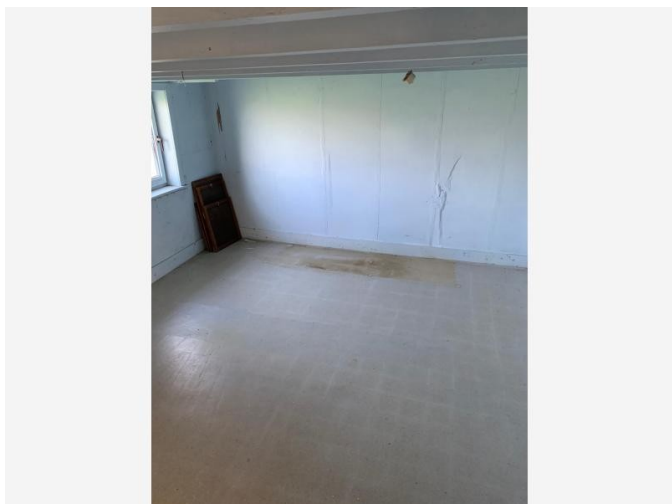
de platen en eventueel indien geplaatst het pleisterwerk in kamer 3 van het hoofdgebouw kunnen asbest bevatten, om dit na te kunnen gaan dient een destructief onderzoek uitgevoerd te worden

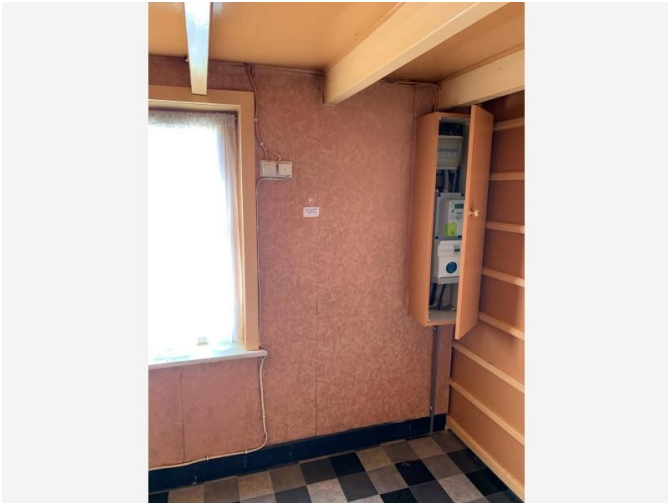
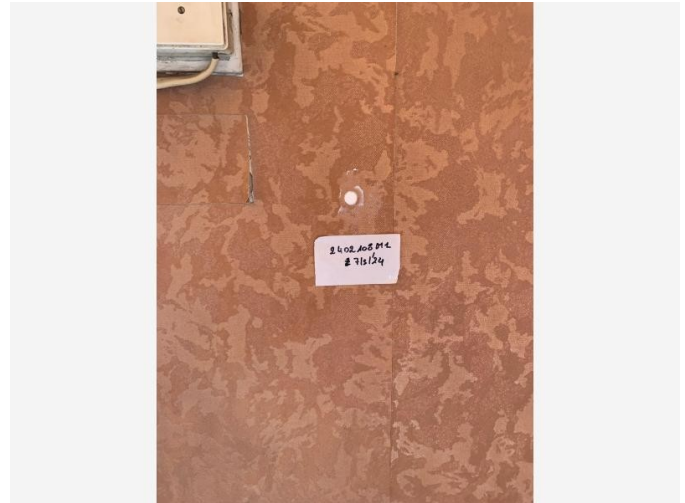
Geen asbest

#	Type	Referentie	Resultaat
6.1	Mengmonster	2402108M1	Geen asbest

Beschrijving	pleisterwerk muren
Omgeving	Binnen
Primaire drager	Binnenwand
Bindmiddel van materiaal	Gips - kalk

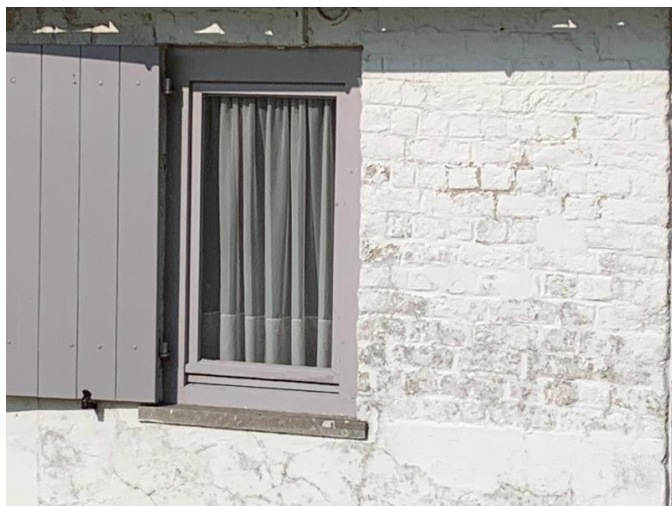
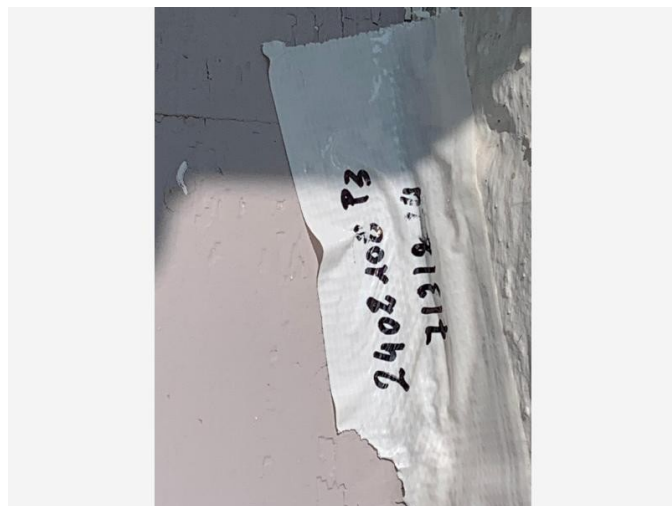
Fiche 7: mastiek ramen

Geen asbest

#	Type	Referentie	Resultaat
7.1	Puntmonster	2402108P3	Geen asbest

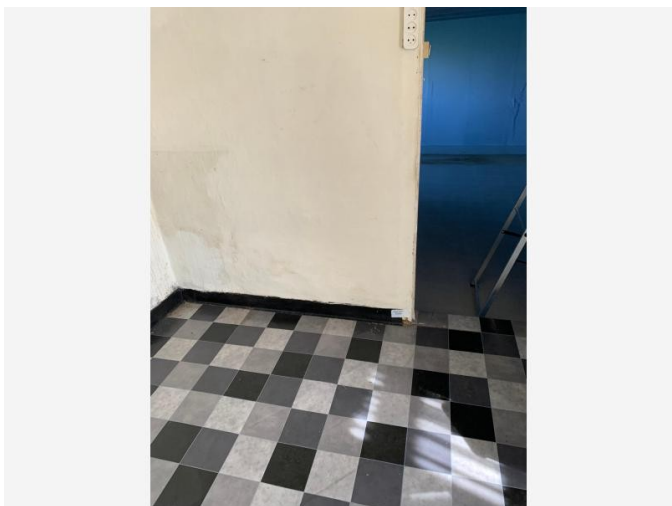
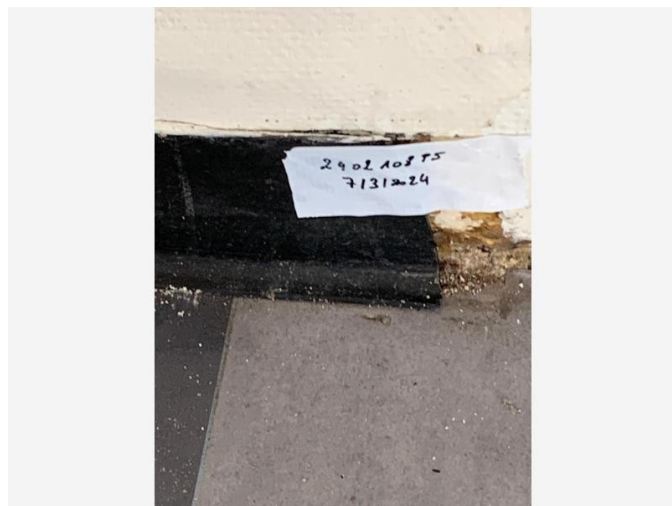
Geen asbest

#	Type	Referentie	Resultaat
8.1	Puntmonster	2402108P5	Geen asbest

Beschrijving	lijm plint keuken
Omgeving	Binnen
Primaire drager	Binnenwand
Bindmiddel van materiaal	Lijm

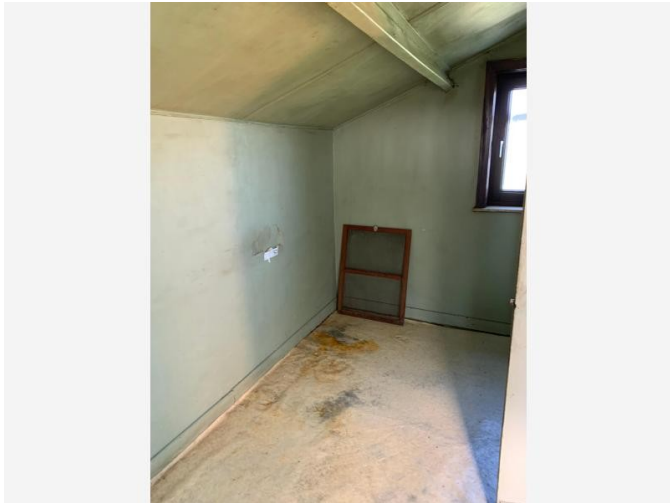
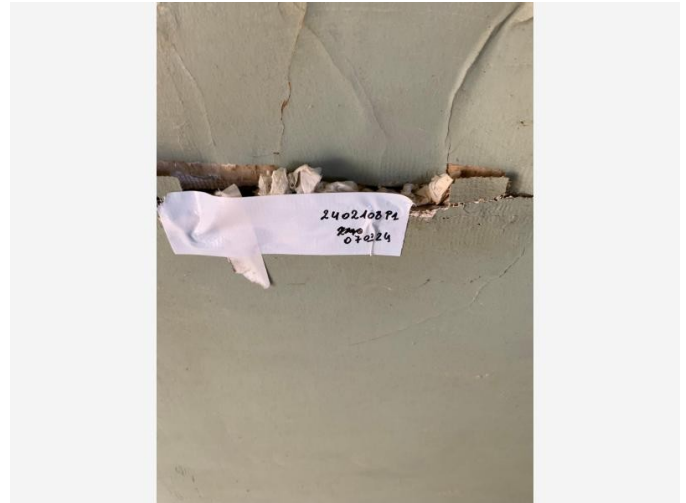
Fiche 9: gipsplaten muren

Geen asbest

#	Type	Referentie	Resultaat
9.1	Puntmonster	2402108P1	Geen asbest
