Asbestinventarisatetest

Reinaertweg 7, 1861 Meise

Attestnummer : 20231024-000201.000

Uitgegeven op : 24.10.2023

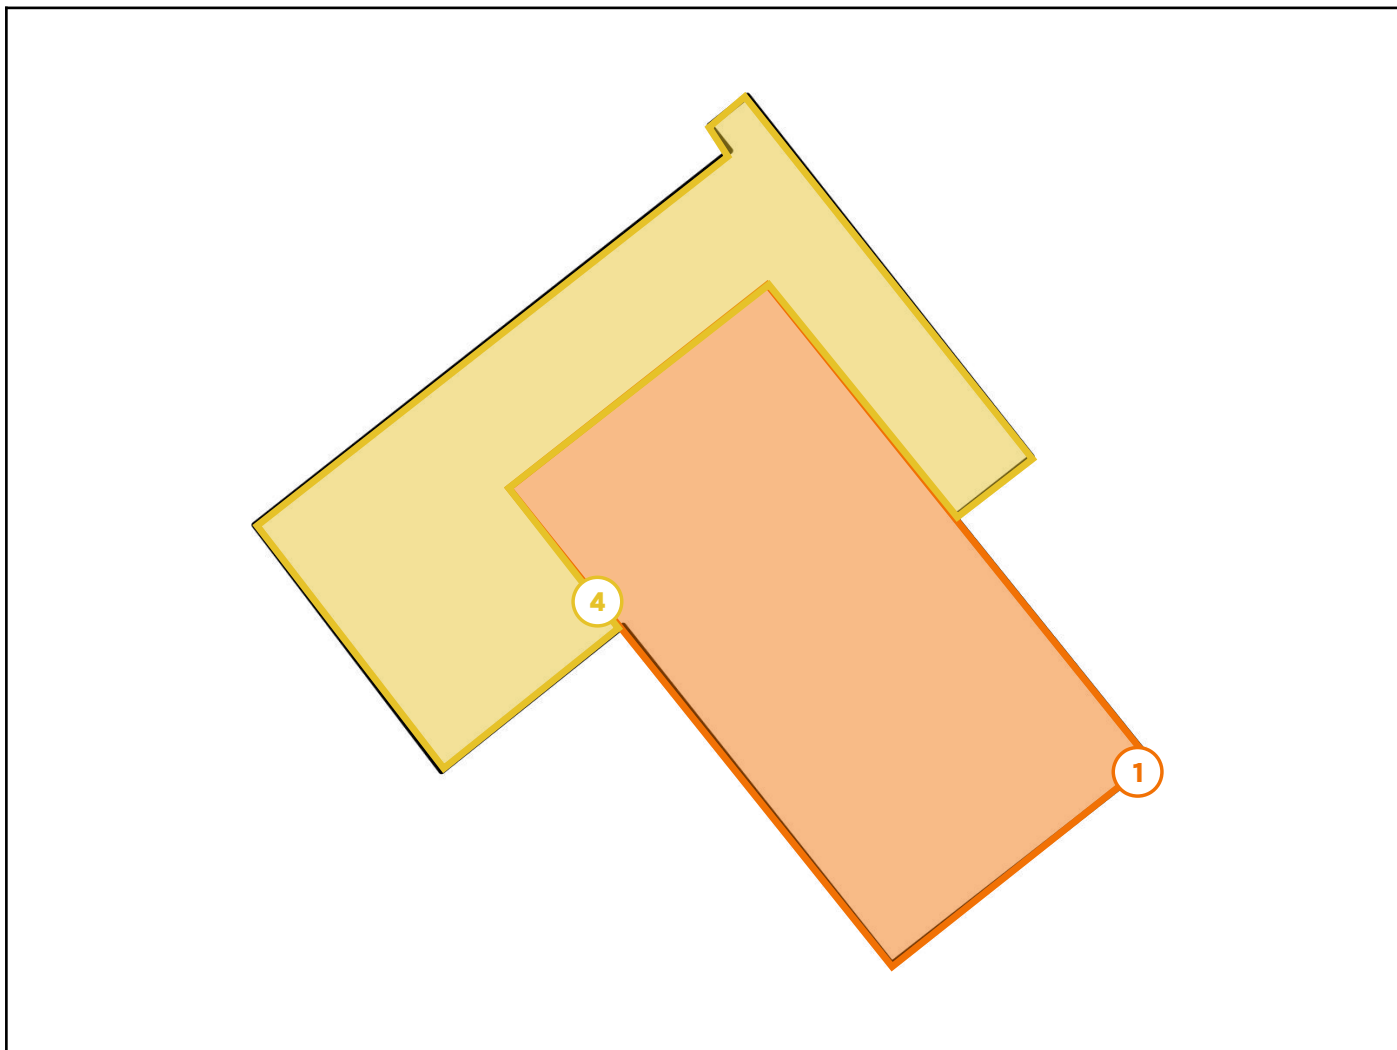
Plan 1.1: Woning: daken

Beschrijving	Type	Actie
1. Leien dak	Asbestmateriaal	Verwijderen
4. Roofing plat dak	Asbestmateriaal	Zorgvuldig beheren

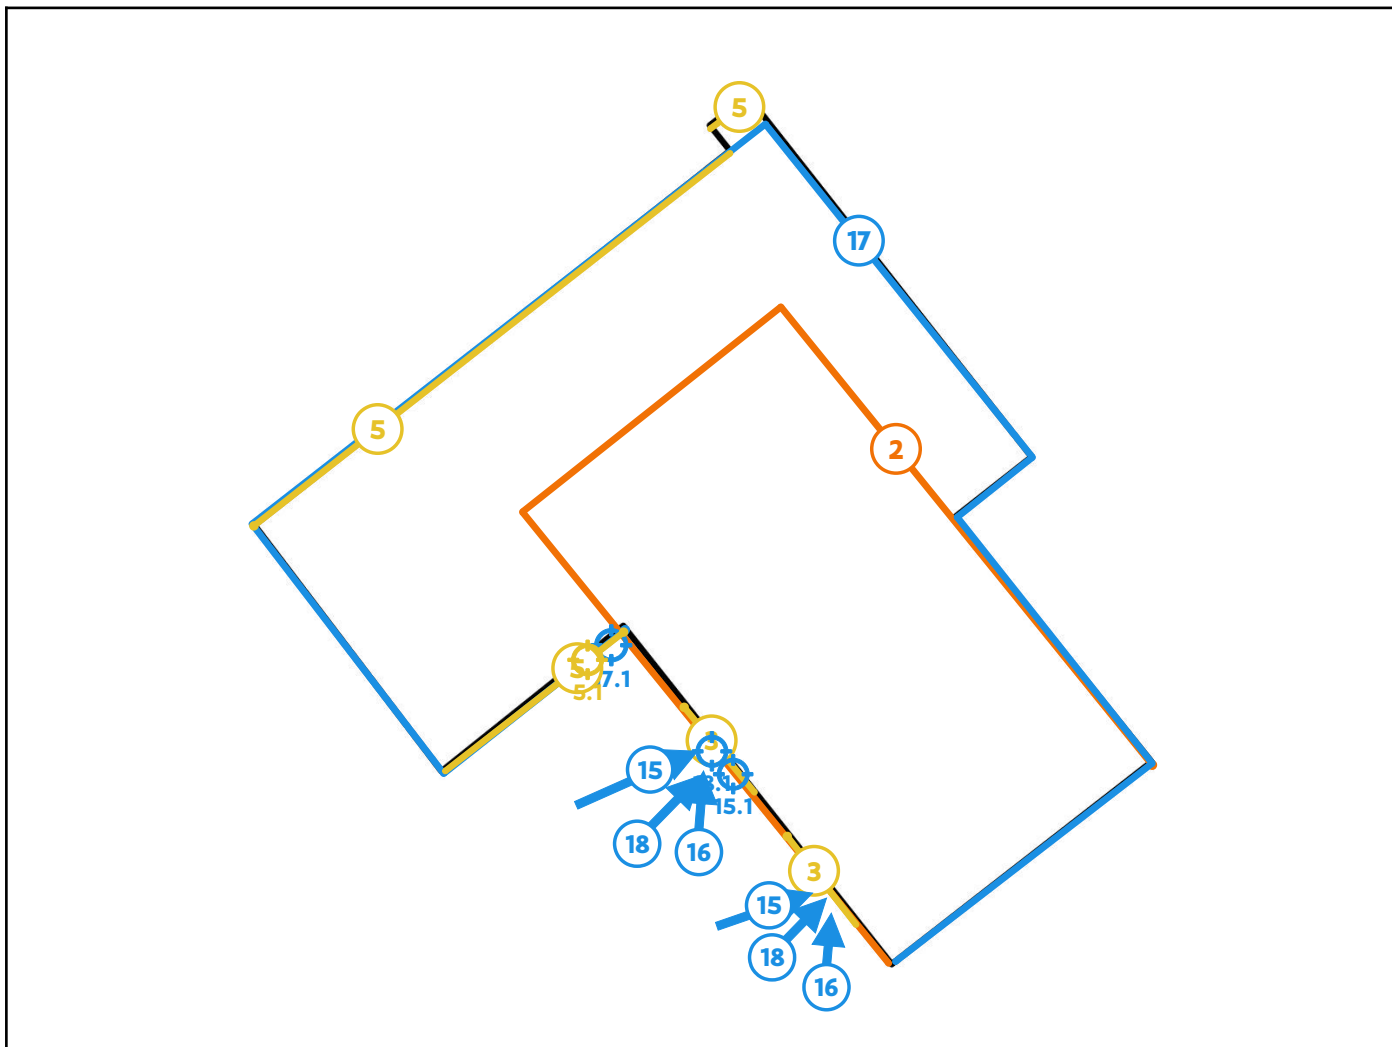
Plan 1.2: Woning: buitenkant

Beschrijving	Type	Actie
2. Leien gevelbekleding	Asbestmateriaal	Verwijderen
3. Glasalpanelen SLK 4 & SLK 5	Asbestmateriaal	Zorgvuldig beheren
5. Gevelpanelen	Asbestmateriaal	Zorgvuldig beheren
5.1 Code: Staal 7	Puntmonster	-
15. Mastiek (kader-glas) houten ramen	Geen asbest	-
15.1 Code: Staal 5	Puntmonster	-
16. Mastiek (gevel-kader) houten ramen	Geen asbest	-

17. Oude mastiek (gevel-kader)	Geen asbest	-
17.1 Code: Staal 3	Puntmonster	-
18. Mastiek (kader-glasalpaneel)	Geen asbest	-
18.1 Code: Staal 4	Puntmonster	-

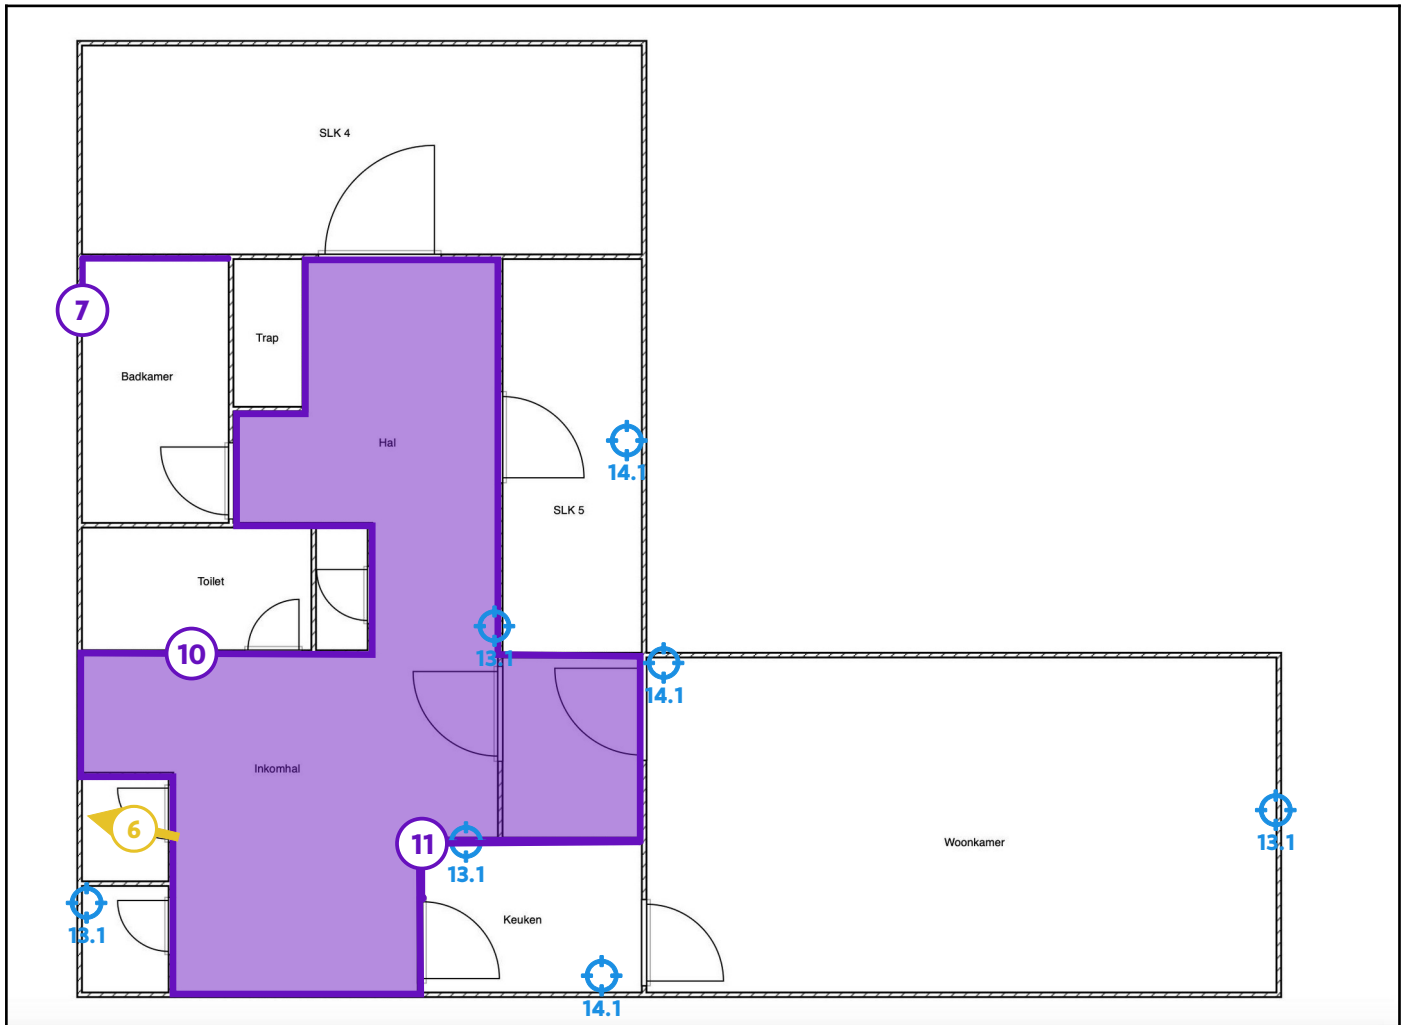
Plan 1.3: Woning: gelijkvloers

Beschrijving	Type	Actie
6. Bakeliet	Asbestmateriaal	Zorgvuldig beheren
7. Tegellijm achter faience tegels badkamer gelijkvl.	Advies	-
10. Valse plafonds	Advies	-
11. Tegellijm achter faience tegels keuken	Advies	-
13. Pleisterwerk (muren)	Geen asbest	-
13.1 Code: Staal 1	Mengmonster	-
14. Pleisterwerk (plafonds)	Geen asbest	-

14.1 Code: Staal 2	Mengmonster	-
--------------------	-------------	---

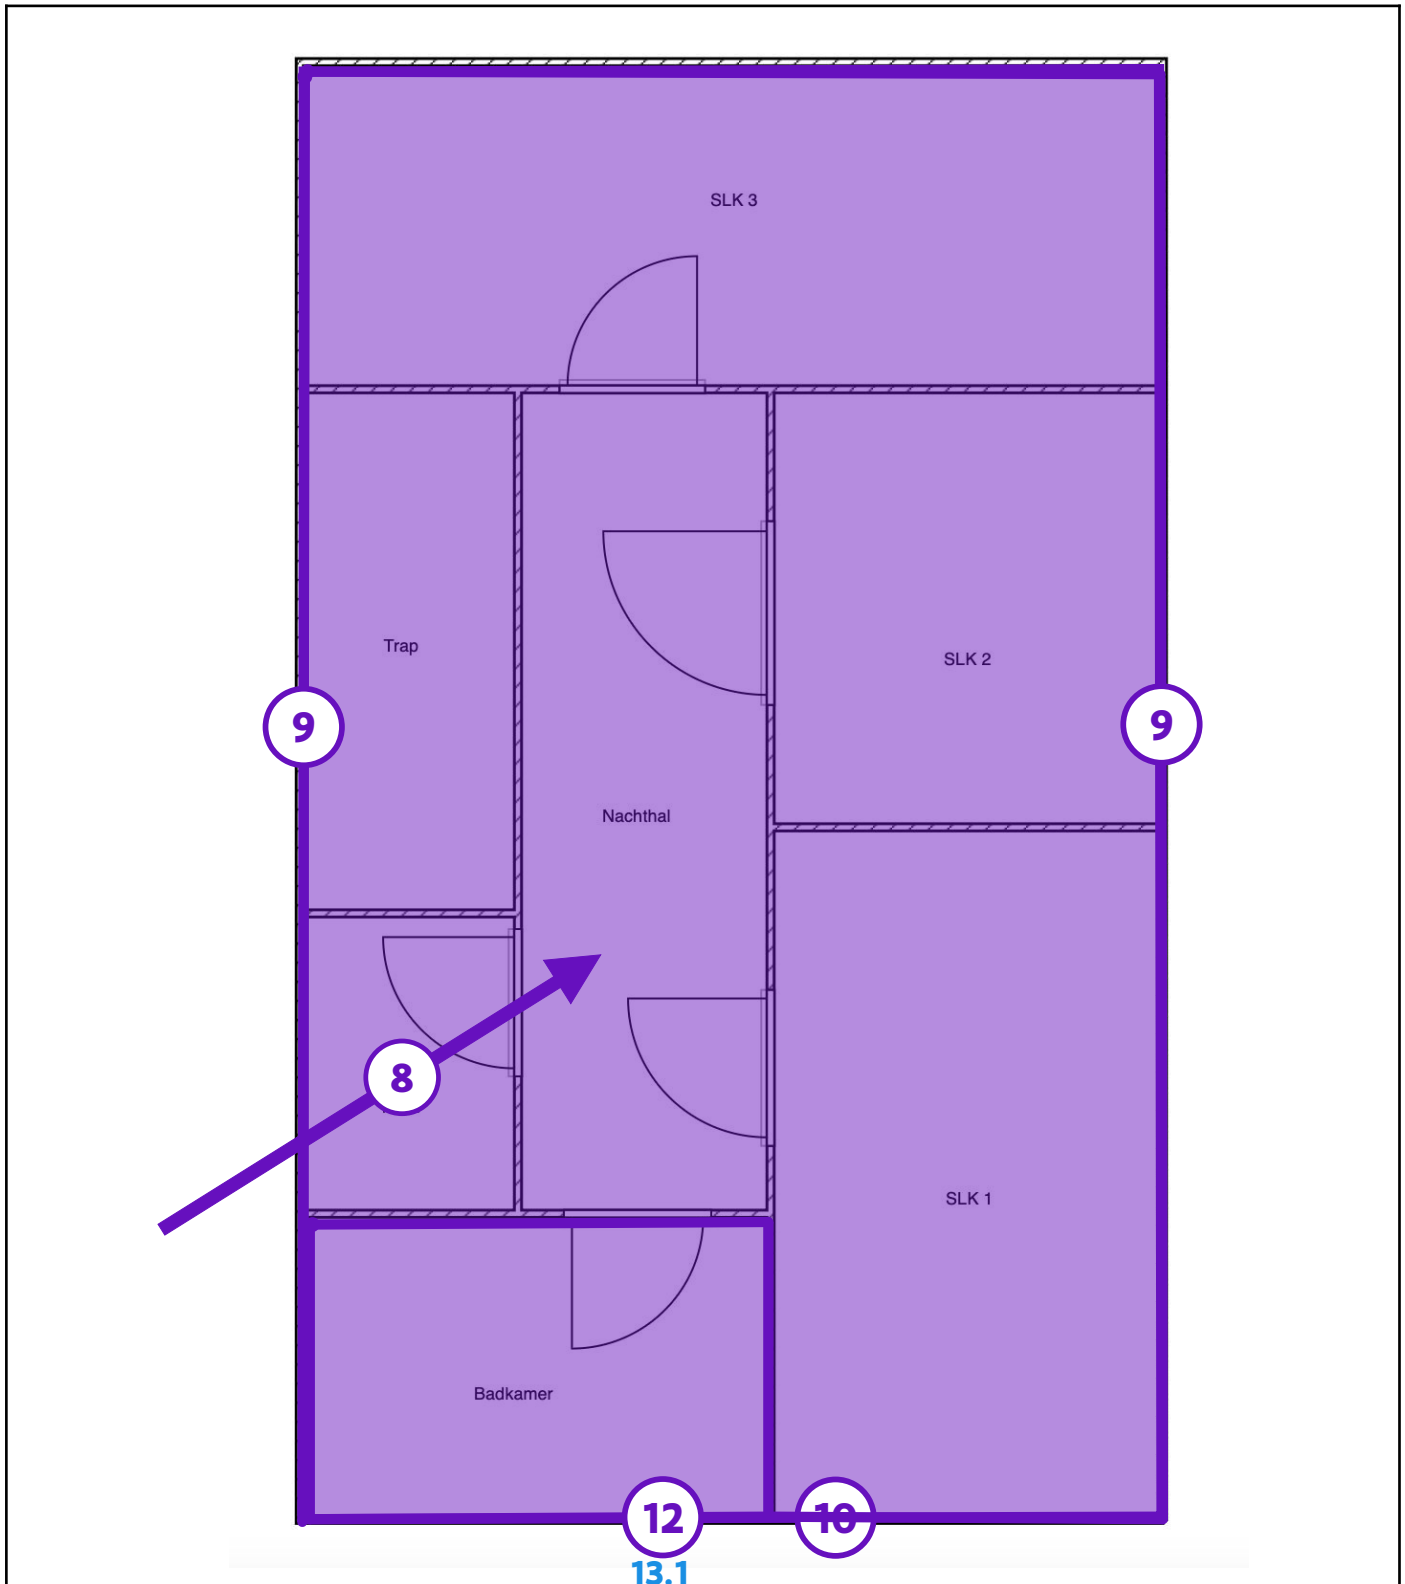
Plan 1.4: Woning: bovenverdieping

8. Laminaat bovenverdieping	Advies	-
9. Valse wanden	Advies	-
10. Valse plafonds	Advies	-
12. Tegellijm achter faience tegels badkamer +1	Advies	-
13. Pleisterwerk (muren)	Geen asbest	-
13.1 Code: Staal 1	Mengmonster	-

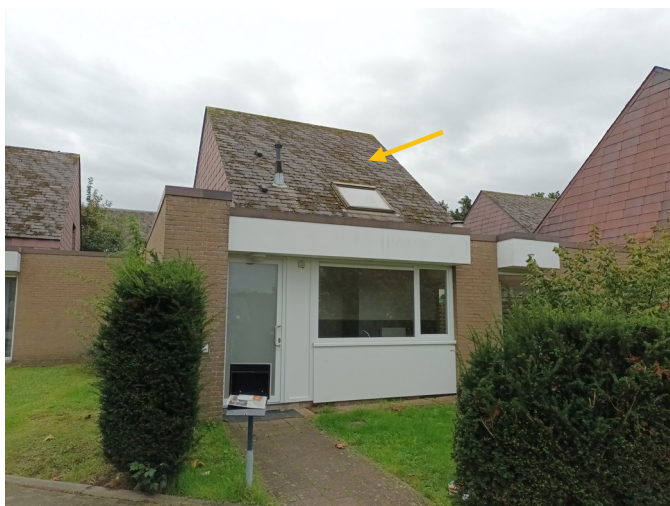
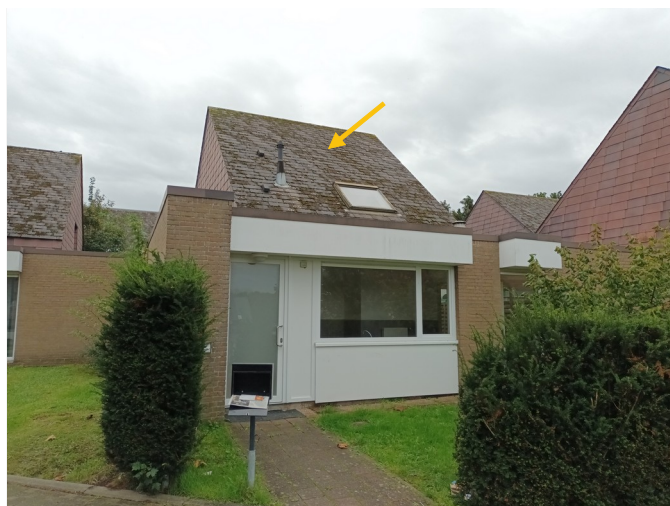
Het asbestmateriaal valt onder de mijlpaal van 2034.

Eindbeoordeling materiaalrisico	Verhoogd materiaalrisico en/of verhoogde kans op vezelvrijgave
---------------------------------	--

Gebondenheid	Categorie 1: hechtgebonden in oorsprong
Asbestsoort (vezeltype)	Crocidoliet aanwezig
Asbestconcentratie	Laag (< 50%)
Afschermingsgraad van het gehele materiaal	Geheel of deels vrij aan de buitenlucht
Toestand van het materiaal	Matig beschadigd, matig verweerd

Beschrijving	Leien dak
Omgeving	Buiten
Primaire drager	Schuin dak
Asbestmateriaal	Dak- en gevelbekleding - Lei, shingle
Bindmiddel van asbestmateriaal	Cement
Gebondenheid op basis van bindmiddel	Hecht
Hoeveelheid (oppervlakte - aantal)	<ul style="list-style-type: none">• 150,00 m² - 1 stuk
Totale oppervlakte	150,00 m ²
Eenvoudig bereikbaar	Ja
Bevestigingswijze	<ul style="list-style-type: none">• Genageld, geniet
Identificatiemethode	Vaststelling zonder monstername

Verwijderen

- Zorg voor een veilig beheer. Vermijd het beschadigen van het asbestmateriaal. Controleer de toestand jaarlijks op wijzigingen.
- Hemelwater dat afspoelt van asbestcement daken of gevels kan asbestdeeltjes bevatten. Gebruik het enkel voor gesloten circuits (bv. spoelen toiletten). Reinig na het vervangen van het dak of de gevel de dakgoten en regenwaterput of -ton om asbesthoudend sediment of slib te verwijderen

- Eenvoudige handelingen: enkel door erkend asbestverwijderaar
Geen complexe situatie, toch is het aangeraden dit door een erkend asbestverwijderaar te laten uitvoeren.

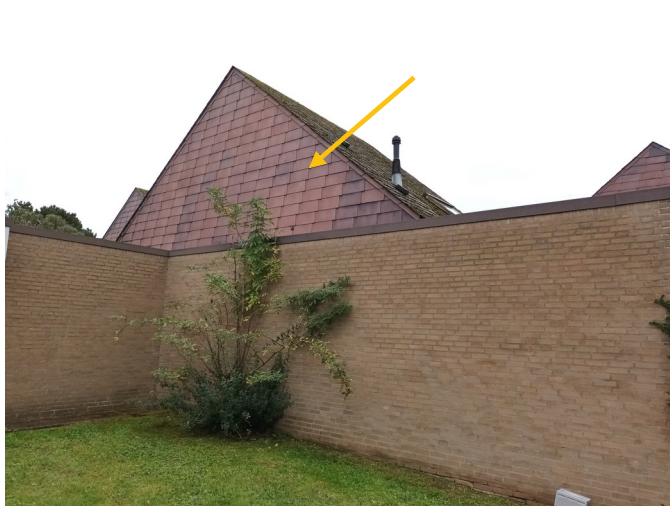
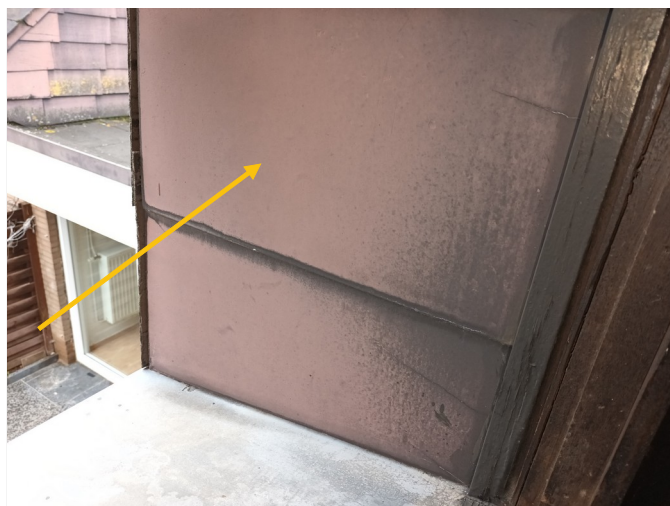
Het asbestmateriaal valt onder de mijlpaal van 2034.

Eindbeoordeling materiaalrisico	Verhoogd materiaalrisico en/of verhoogde kans op vezelvrijgave
---------------------------------	--

Gebondenheid	Categorie 1: hechtgebonden in oorsprong
Asbestsoort (vezeltype)	Crocidoliet aanwezig
Asbestconcentratie	Laag (< 50%)
Afschermingsgraad van het gehele materiaal	Geheel of deels vrij aan de buitenlucht
Toestand van het materiaal	Matig beschadigd, matig verweerd

Beschrijving	Leien gevelbekleding
Omgeving	Buiten
Primaire drager	Wand buitenschil
Asbestmateriaal	Dak- en gevelbekleding - Lei, shingle
Bindmiddel van asbestmateriaal	Cement
Gebondenheid op basis van bindmiddel	Hecht
Hoeveelheid (oppervlakte - aantal)	• 80,00 m ² - 1 stuk
Totale oppervlakte	80,00 m ²
Eenvoudig bereikbaar	Ja
Bevestigingswijze	• Genageld, geniet
Identificatiemethode	Vaststelling zonder monsternamen

Verwijderen

- Zorg voor een veilig beheer. Vermijd het beschadigen van het asbestmateriaal. Controleer de toestand jaarlijks op wijzigingen.
- Hemelwater dat afspoelt van asbestcement daken of gevels kan asbestdeeltjes bevatten. Gebruik het enkel voor gesloten circuits (bv. spoelen toiletten). Reinig na het vervangen van het dak of de gevel de dakgoten en regenwaterput of -ton om asbesthoudend sediment of slib te verwijderen

- Eenvoudige handelingen: enkel door erkend asbestverwijderaar
Geen complexe situatie, toch is het aangeraden dit door een erkend asbestverwijderaar te laten verwijderen.

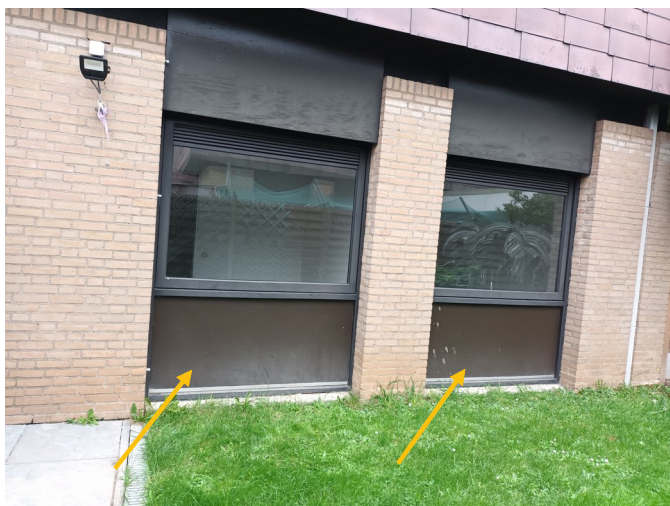
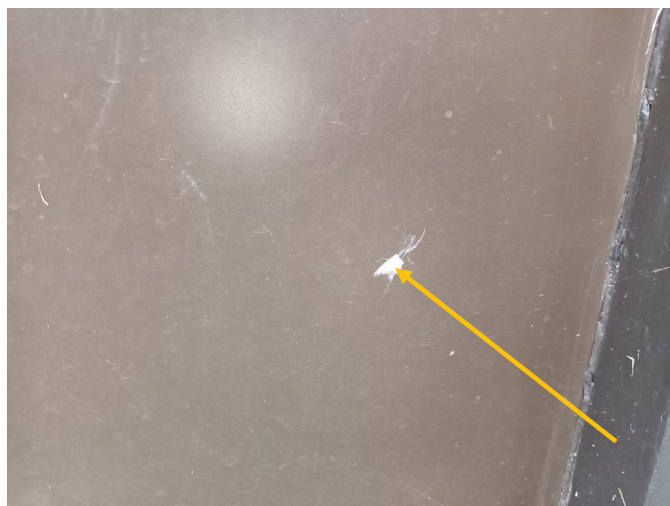
Het asbestmateriaal valt onder de mijlpaal van 2040.

Eindbeoordeling materiaalrisico	Laag materiaalrisico en/of verlaagde kans op vezelvrijgave
---------------------------------	--

Gebondenheid	Categorie 1: hechtgebonden in oorsprong
Asbestsoort (vezeltype)	Crocidoliet aanwezig
Asbestconcentratie	Laag (< 50%)
Afschermingsgraad van het gehele materiaal	Geheel of deels vrij aan de buitenlucht
Toestand van het materiaal	Onbeschadigd, niet verweerd

Beschrijving	Glasalpanelen SLK 4 & SLK 5
Omgeving	Buiten
Primaire drager	Wand buitenschil
Asbestmateriaal	Plaat, paneel, tablet - Geëmailleerd, type Glasal
Bindmiddel van asbestmateriaal	Cement
Gebondenheid op basis van bindmiddel	Hecht
Hoeveelheid (oppervlakte - dikte - aantal)	• 1,50 m ² - 0,40 cm - 2 stuks
Totaal volume	0,012 m ³
Eenvoudig bereikbaar	Ja
Bevestigingswijze	• Geklemd
Identificatiemethode	Vaststelling zonder monsternamen

Zorgvuldig beheren

- Zorg voor een veilig beheer. Vermijd het beschadigen van het asbestmateriaal. Controleer de toestand jaarlijks op wijzigingen.

- Eenvoudige handelingen: mag via doe-het-zelf of door werknemer(s) met opleidingsattest eenvoudige handelingen
Geen complexe situatie.

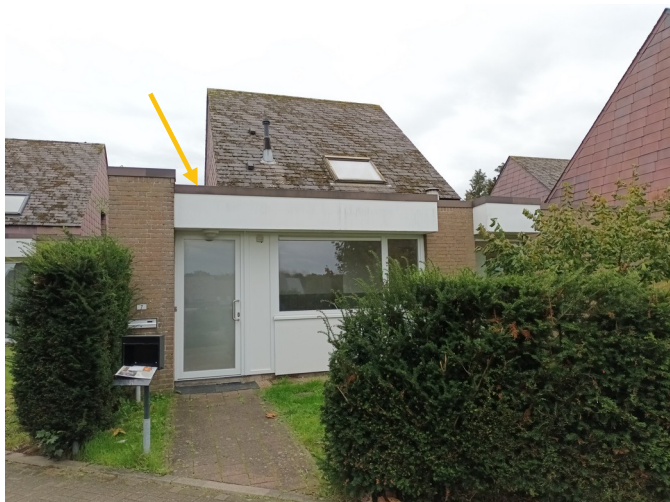
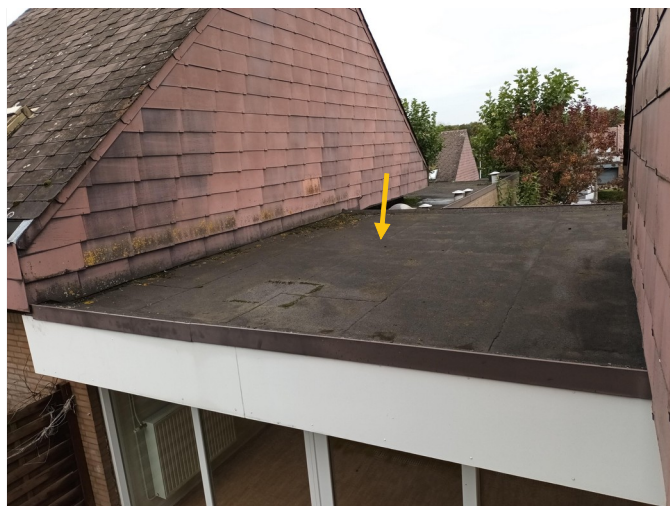
Het asbestmateriaal valt onder de mijlpaal van 2040.

Eindbeoordeling materiaalrisico	Laag materiaalrisico en/of verlaagde kans op vezelvrijgave
---------------------------------	--

Gebondenheid	Categorie 1: hechtgebonden in oorsprong
Asbestsoort (vezeltype)	Crocidoliet aanwezig
Asbestconcentratie	Laag (< 50%)
Afschermingsgraad van het gehele materiaal	Geheel of deels vrij aan de buitenlucht
Toestand van het materiaal	Onbeschadigd, niet verweerd

Beschrijving	Roofing plat dak
Omgeving	Buiten
Primaire drager	Plat dak
Asbestmateriaal	Dak- en gevelbekleding - Roofing
Bindmiddel van asbestmateriaal	Bitumen (roofing, teer, asfalt)
Gebondenheid op basis van bindmiddel	Hecht
Hoeveelheid (oppervlakte - aantal)	<ul style="list-style-type: none">100,00 m² - 1 stuk
Totale oppervlakte	100,00 m ²
Eenvoudig bereikbaar	Ja
Bevestigingswijze	<ul style="list-style-type: none">Verlijmd, ingegoten, versmeerd

Identificatiemethode	Vaststelling zonder monstername Motivatie: Groot risico op structurele gevolgschade (lekschade, werking installatie,...)
Destructieve handeling voor identificatie	Nee
Opmerking	In geval van renovatie/sloop is het aangeraden toch een staalname uit te voeren of te behandelen als asbesthoudend.

Zorgvuldig beheren

- Zorg voor een veilig beheer. Vermijd het beschadigen van het asbestmateriaal. Controleer de toestand jaarlijks op wijzigingen.

- Eenvoudige handelingen: mag via doe-het-zelf of door werknemer(s) met opleidingsattest eenvoudige handelingen
Geen complexe situatie.

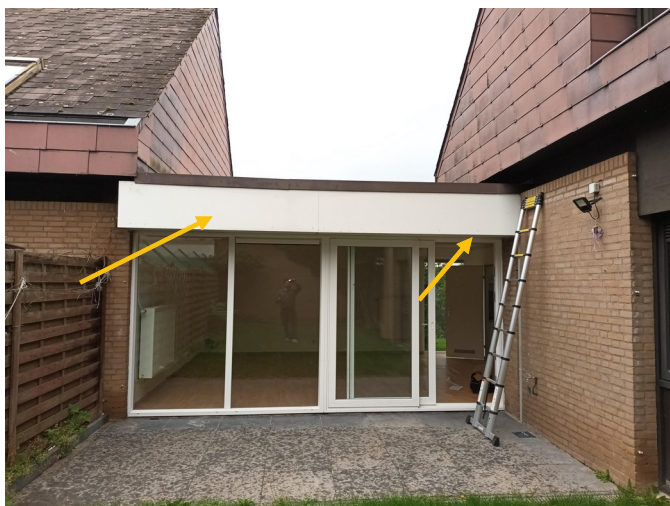
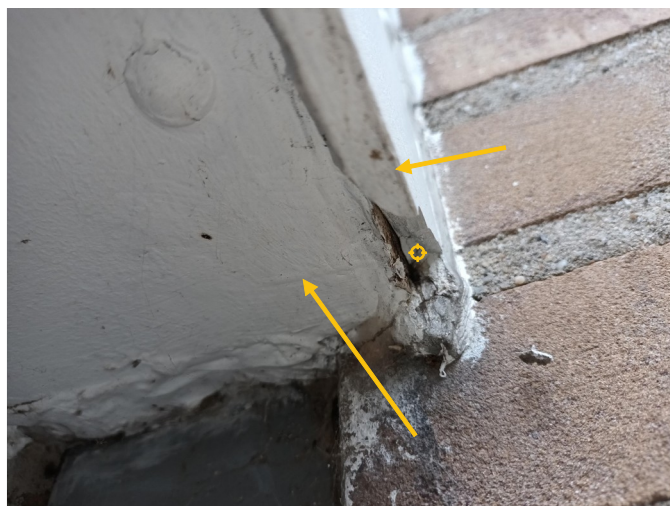
Het asbestmateriaal valt onder de mijlpaal van 2040.

Eindbeoordeling materiaalrisico	Zeer laag materiaalrisico en/of zeer lage kans op vezelvrijgave
---------------------------------	---

Gebondenheid	Categorie 1: hechtgebonden in oorsprong
Asbestsoort (vezeltype)	Alleen chrysotiel
Asbestconcentratie	Laag (< 50%)
Afschermingsgraad van het gehele materiaal	Geheel of deels vrij aan de buitenlucht
Toestand van het materiaal	Onbeschadigd, niet verweerd

#	Type	Referentie	Resultaat
5.1	Puntmonster	Staal 7	Chrysotiel

Beschrijving	Gevelpanelen
Omgeving	Buiten
Primaire drager	Wand buitenschil
Asbestmateriaal	Plaat, paneel, tablet - Generiek
Bindmiddel van asbestmateriaal	Cement
Gebondenheid op basis van bindmiddel	Hecht
Hoeveelheid (oppervlakte - dikte - aantal)	• 10,00 m ² - 1,50 cm - 1 stuk
Totaal volume	0,15 m ³

Zorgvuldig beheren

- Zorg voor een veilig beheer. Vermijd het beschadigen van het asbestmateriaal. Controleer de toestand jaarlijks op wijzigingen.

- Eenvoudige handelingen: enkel door erkend asbestverwijderaar
Geen complexe situatie, toch is het aangeraden dit door een erkend asbestverwijderaar te laten uitvoeren.

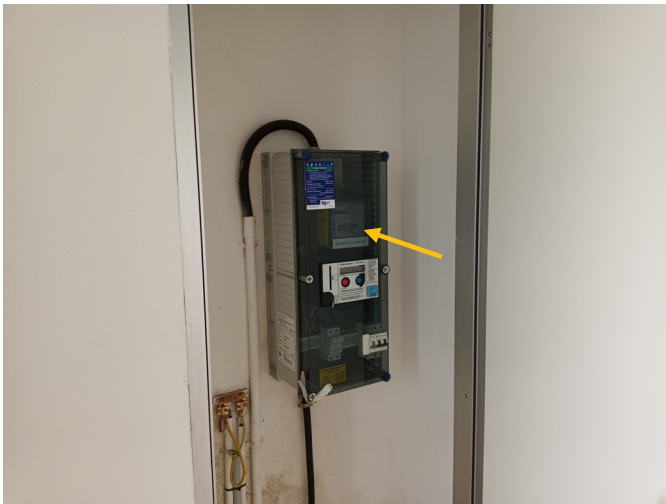
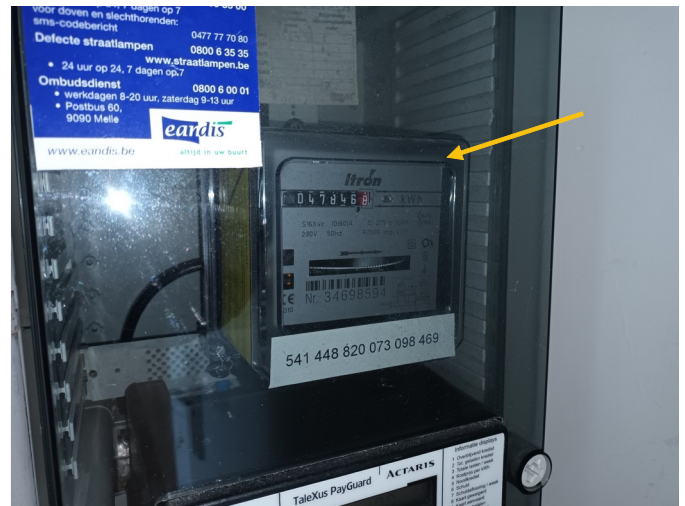
Het asbestmateriaal valt onder de mijlpaal van 2040.

Eindbeoordeling materiaalrisico	Zeer laag materiaalrisico en/of zeer lage kans op vezelvrijgave
---------------------------------	---

Gebondenheid	Categorie 1: hechtgebonden in oorsprong
Asbestsoort (vezeltype)	Crocidoliet aanwezig
Asbestconcentratie	Laag (< 50%)
Afschermingsgraad van het gehele materiaal	Stootvaste afscherming of omkasting
Toestand van het materiaal	Onbeschadigd, niet verweerd

Beschrijving	Bakeliet
Omgeving	Binnen
Primaire drager	Communicatie en elektrische infrastructuur en uitrusting
Asbestmateriaal	Plaat, paneel, tablet - Type Bakeliet
Bindmiddel van asbestmateriaal	Kunststof of -hars
Gebondenheid op basis van bindmiddel	Hecht
Hoeveelheid (oppervlakte - dikte - aantal)	• 0,10 m ² - 0,10 cm - 1 stuk
Totaal volume	< 0,001 m ³
Eenvoudig bereikbaar	Ja
Bevestigingswijze	• Geschroefd
Identificatiemethode	Vaststelling zonder monsternamen

Destructieve handeling voor identificatie	Nee
Opmerking	Geen staalname uitgevoerd: installatie nog onder spanning/in gebruik. In geval van renovatie/sloop is het aangeraden een staalname uit te voeren of te behandelen als asbesthoudend.

Zorgvuldig beheren

- Zorg voor een veilig beheer. Vermijd het beschadigen van het asbestmateriaal. Controleer de toestand jaarlijks op wijzigingen.

- Eenvoudige handelingen: mag via doe-het-zelf of door werknemer(s) met opleidingsattest eenvoudige handelingen
Geen complexe situatie.

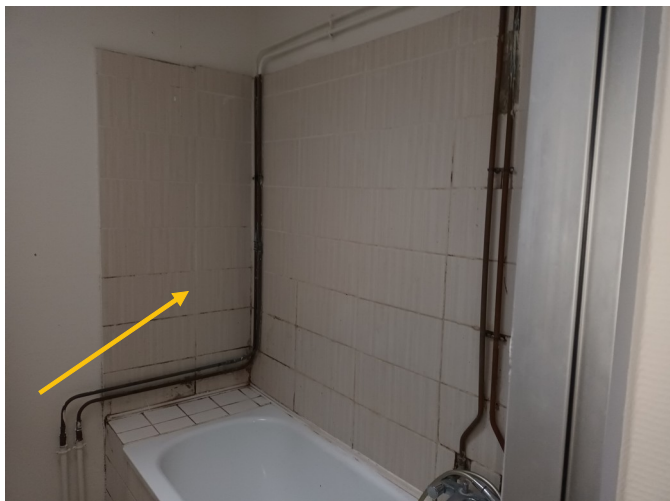
Fiche 7: Tegellijm achter faience tegels badkamer gelijkvl.

De tegellijm achter de faience tegels in de badkamer op de gelijkvloers is asbestverdacht. In geval van renovatie/sloop dient er een destructief onderzoek uitgevoerd te worden.

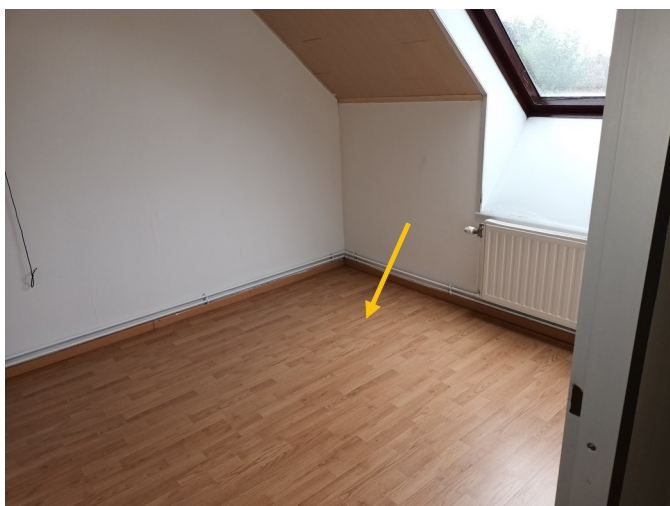
Op de bovenverdieping bevindt zich een laminaatvloer. Het is mogelijk dat hier nog asbesthoudende toepassingen (vb: vinyltegels/vinylvloer) onder liggen. In geval van renovatie/sloop dient er een destructief onderzoek uitgevoerd te worden.

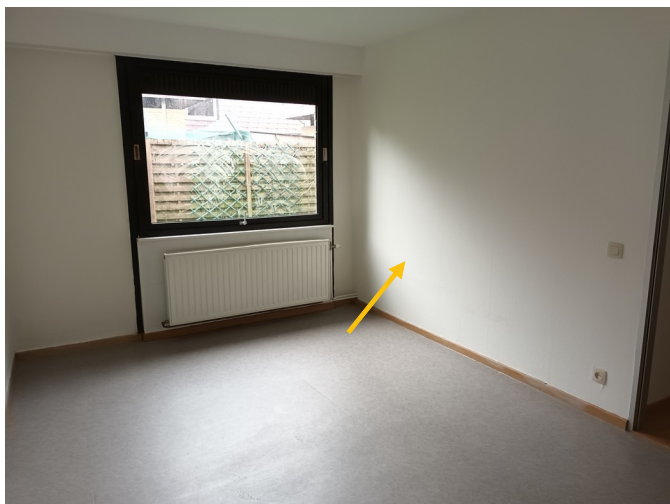
In de woning waren valse wanden aanwezig. Hier kunnen nog asbesthoudende toepassingen achter verborgen zitten. In geval van renovatie/sloop dient er een destructief onderzoek uitgevoerd te worden.

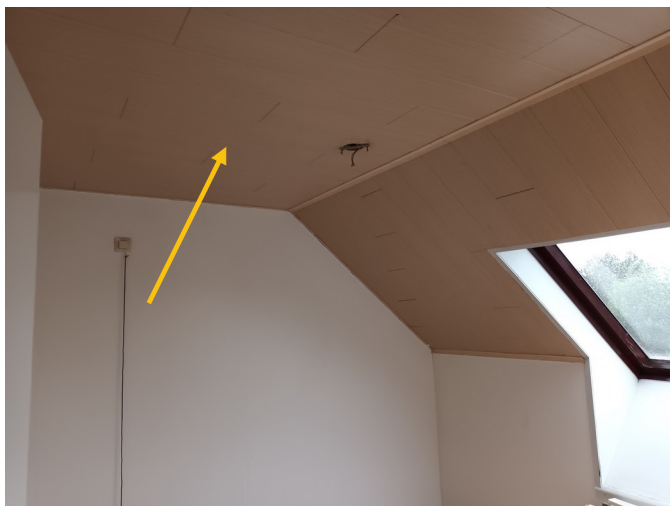
In de woning waren valse plafonds aanwezig. Hier kunnen nog asbesthoudende toepassingen achter verborgen zitten. In geval van renovatie/sloop dient er een destructief onderzoek uitgevoerd te worden.

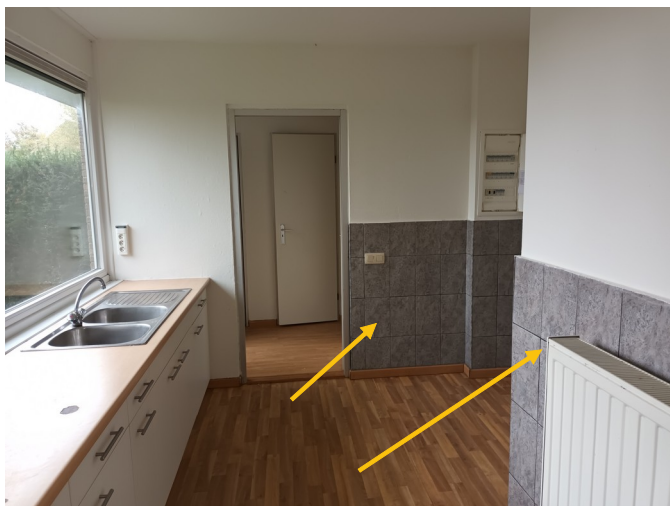
De tegellijm achter de faience tegels in de keuken is asbestverdacht. In geval van renovatie/sloop dient er een destructief onderzoek uitgevoerd te worden.

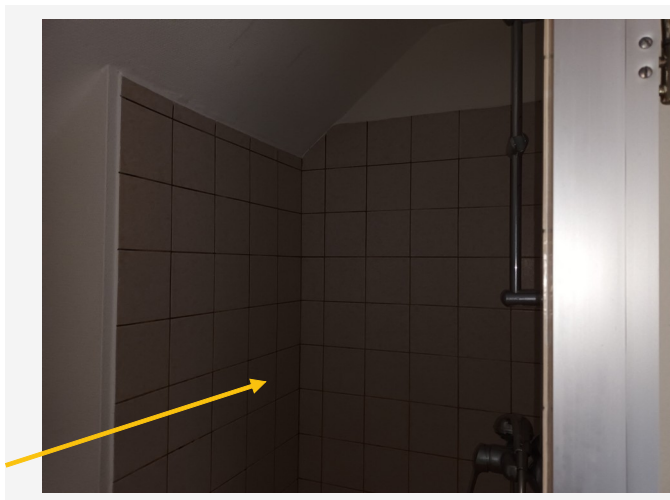
De tegellijm achter de faience tegels in de badkamer op de bovenverdieping is asbestverdacht. In geval van renovatie/sloop dient er een destructief onderzoek uitgevoerd te worden.

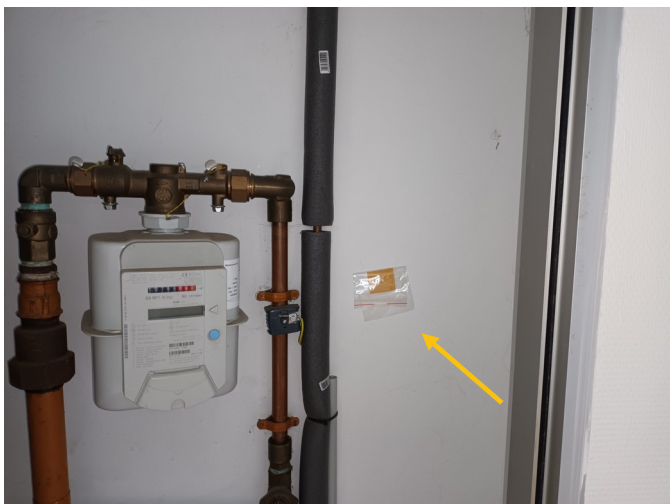
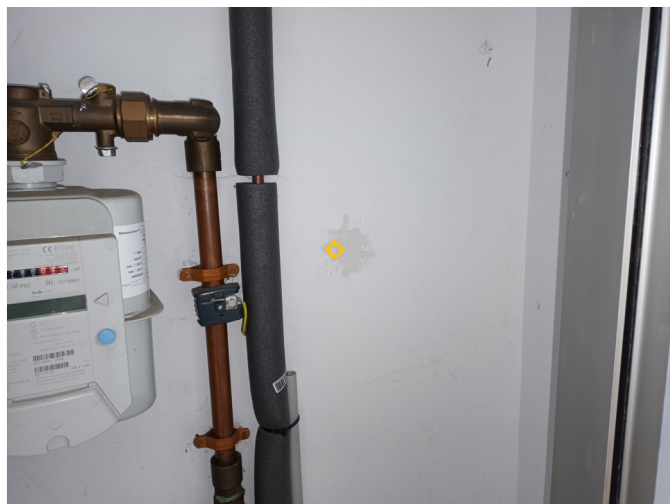
Fiche 13: Pleisterwerk (muren)

Geen asbest

#	Type	Referentie	Resultaat
13.1	Mengmonster	Staal 1	Geen asbest

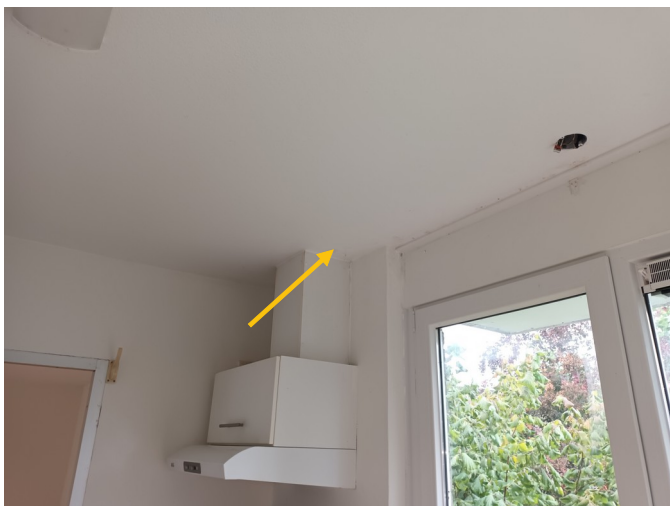
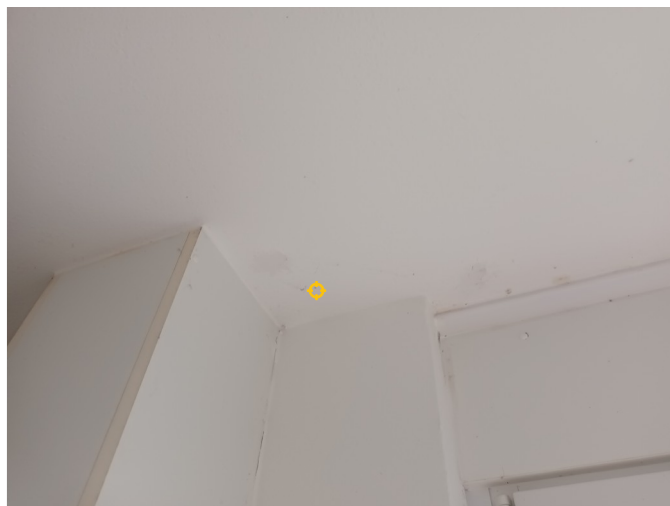
Fiche 14: Pleisterwerk (plafonds)

Geen asbest

#	Type	Referentie	Resultaat
14.1	Mengmonster	Staal 2	Geen asbest

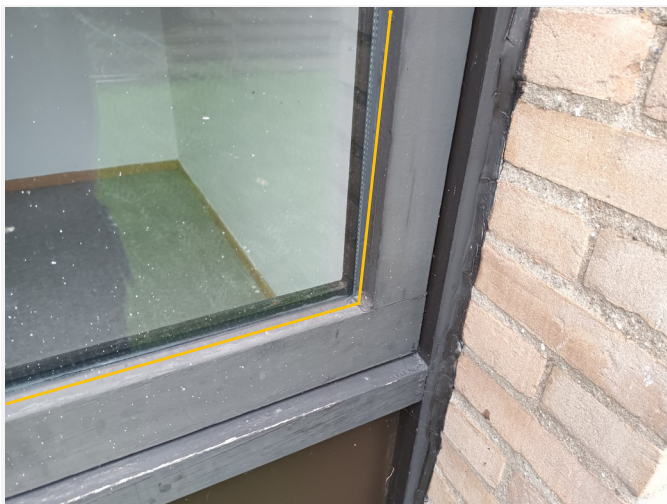
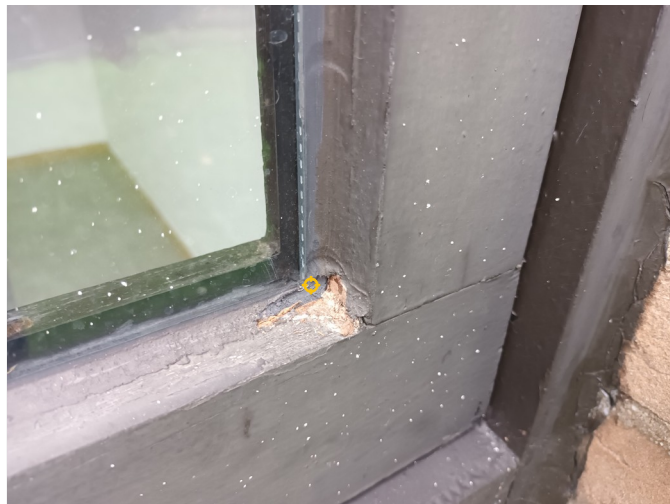
Geen asbest

#	Type	Referentie	Resultaat
15.1	Puntmonster	Staal 5	Geen asbest

Beschrijving	Mastiek (kader-glas) houten ramen
Omgeving	Buiten
Primaire drager	Wandopening verticaal (raam, deur, ...)
Bindmiddel van materiaal	Kitten, mastiek, pasta

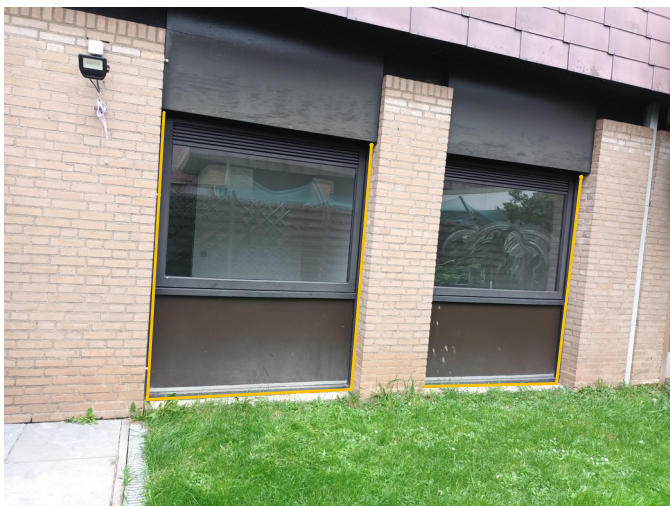
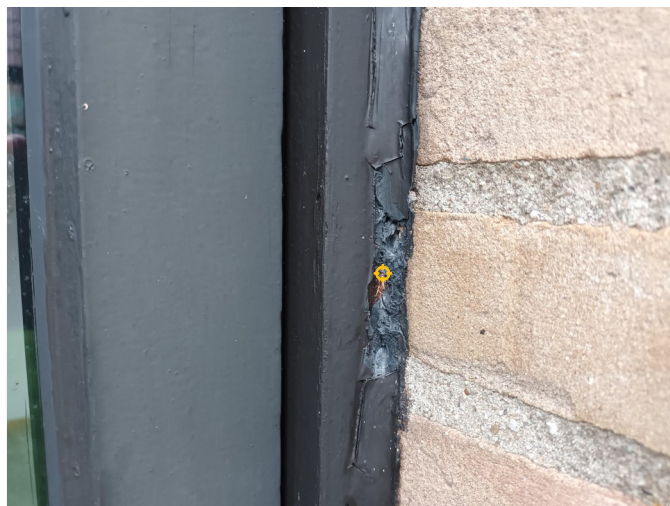
Geen asbest

#	Type	Referentie	Resultaat
16.1	Puntmonster	Staal 6	Geen asbest

Beschrijving	Mastiek (gevel-kader) houten ramen
Omgeving	Buiten
Primaire drager	Wandopening verticaal (raam, deur, ...)
Bindmiddel van materiaal	Kitten, mastiek, pasta

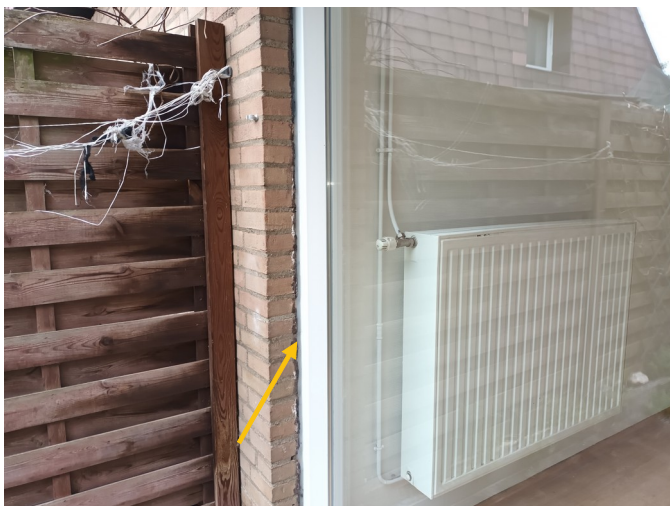
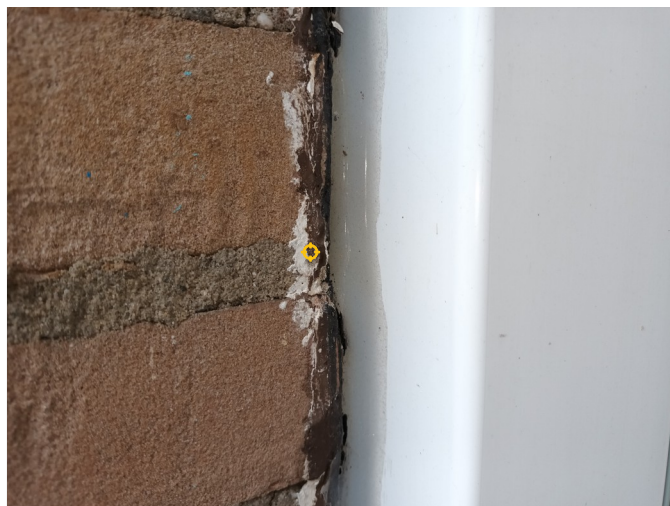
Geen asbest

#	Type	Referentie	Resultaat
17.1	Puntmonster	Staal 3	Geen asbest

Gebondenheid op basis van bindmiddel	Hecht
Hoeveelheid (gewicht - aantal)	• 10,00 kg - 1 stuk
Totaal gewicht	10,00 kg
Identificatiemethode	Vaststelling met monstername
Destructieve handeling voor identificatie	Nee
Opmerking	Het betreft de oude mastiek achter de nieuwe silicone van het buitenschrijnwerk.

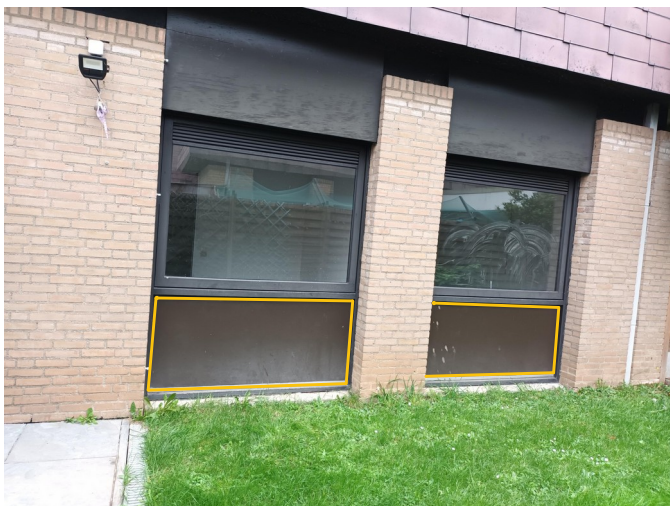
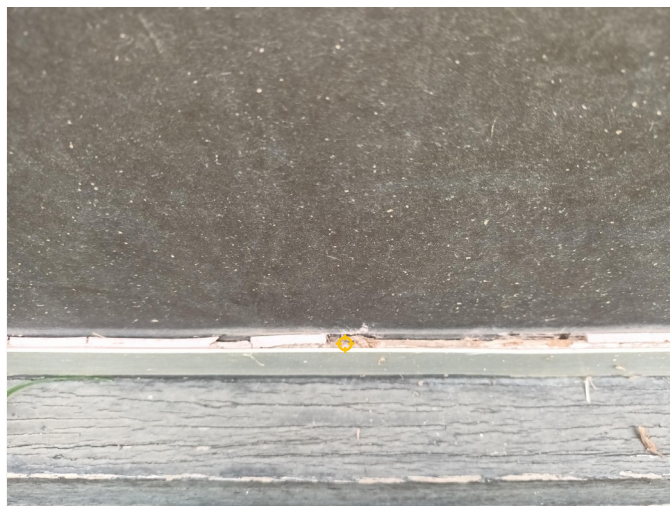
Fiche 18: Mastiek (kader-glasalpaneel)

Geen asbest

#	Type	Referentie	Resultaat
18.1	Puntmonster	Staal 4	Geen asbest
