Asbestinventarisatetest

Stedemolenstraat 67, 8700 Tielt

Attestnummer : 20240722-000334.000

Uitgegeven op : 22.07.2024

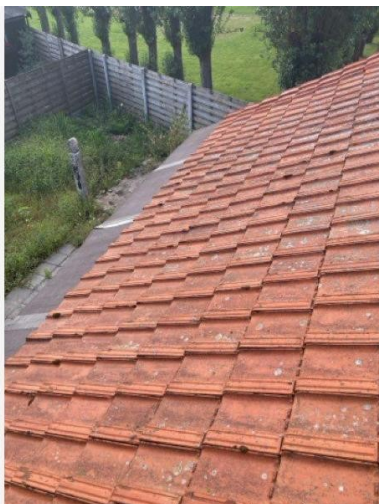
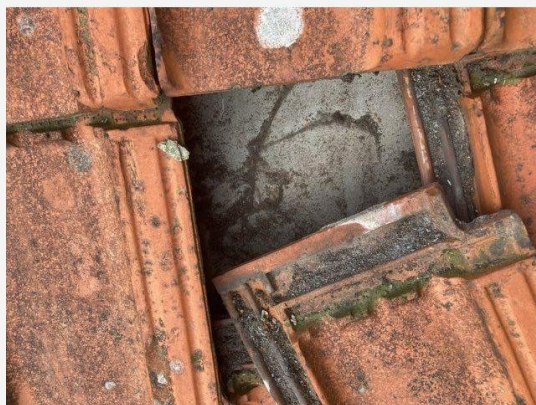
Het asbestmateriaal valt onder de mijlpaal van 2040.

Eindbeoordeling materiaalarisico	Zeer laag materiaalarisico en/of zeer lage kans op vezelvrijgave
----------------------------------	--

Beschrijving	onderdak achterbouw
Omgeving	Binnen
Primaire drager	Schuin dak
Asbestmateriaal	Plaat, paneel, tablet - Type Menuiserite
Bindmiddel van asbestmateriaal	Cement
Gebondenheid op basis van bindmiddel	Hecht
Hoeveelheid (oppervlakte - dikte - aantal)	<ul style="list-style-type: none">• 18,00 m² - 0,32 cm - 1 stuk
Totaal volume	0,058 m ³
Eenvoudig bereikbaar	Nee <ul style="list-style-type: none">• Het asbestmateriaal is bedekt (uitgezonderd laag verf, coating, behang, kunststof, textiel) en het wegnemen van het bedekkende materiaal kan niet zonder het bedekkende materiaal te beschadigen.
Bevestigingswijze	<ul style="list-style-type: none">• Geklemd• Genageld, geniet
Identificatiemethode	Vaststelling zonder monsternamen
Destructieve handeling voor identificatie	Nee

- Zorg voor een veilig beheer en verwijder dit asbestmateriaal wanneer het bij werken eenvoudig bereikbaar wordt. Controleer de toestand jaarlijks op wijzigingen.

- Eenvoudige handelingen: mag via doe-het-zelf of door werknemer(s) met opleidingsattest eenvoudige handelingen verwijder dakpannen en stof/tengellatten - wrik daarna de onderdakplaten voorzichtig los met manuele hulpmiddelen (koevoet-klauwhamer-priem-...) -benevel fixatiepunten alvorens te wrikken en zorg ervoor dat de onderdakplaten niet breken tijdens verhandelen. de platen voorzichtig naar begane grond brengen zonder gooien of via stortkoker . Vervolgens de dakplaten in een daartoe bestemde afvalzak voor asbest opbergen . draag PBM's tijdens de werken (masker type FFP 3 –Overall cat III klasse 5 of 6)
- Eenvoudige handelingen: enkel door erkend asbestverwijderaar
Laat u asbest liever door een erkend asbestverwijderaar wegnemen?

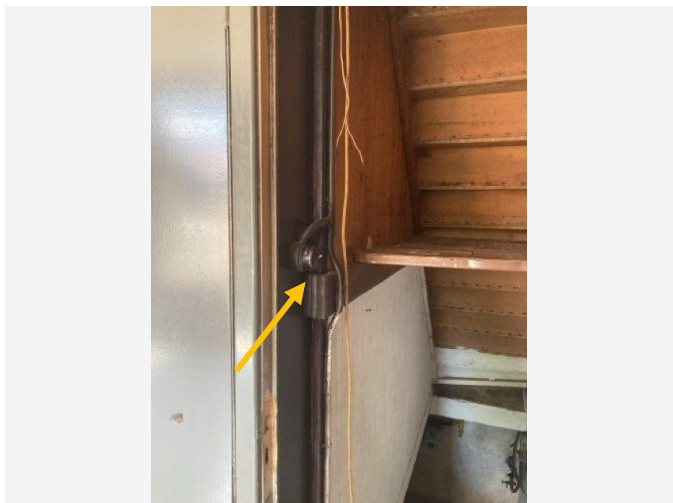
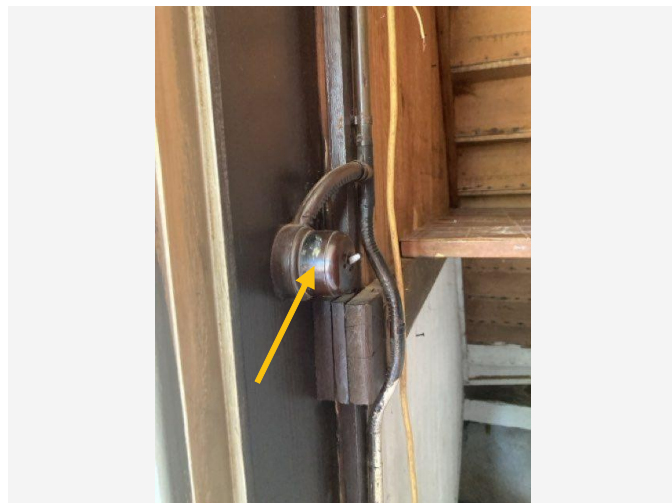
Het asbestmateriaal valt onder de mijlpaal van 2040.

Eindbeoordeling materiaalrisico	Laag materiaalrisico en/of verlaagde kans op vezelvrijgave
---------------------------------	--

Beschrijving	elektrische uitrusting en communicatie (bakeliet)
Omgeving	Binnen
Primaire drager	Communicatie en elektrische infrastructuur en uitrusting
Asbestmateriaal	Plaat, paneel, tablet - Type Bakeliet
Bindmiddel van asbestmateriaal	Kunststof of -hars
Gebondenheid op basis van bindmiddel	Hecht
Hoeveelheid (oppervlakte - dikte - aantal)	<ul style="list-style-type: none">• 0,01 m² - 0,25 cm - 3 stuks
Totaal volume	< 0,001 m ³
Eenvoudig bereikbaar	Ja
Bevestigingswijze	<ul style="list-style-type: none">• Geschroefd
Identificatiemethode	Vaststelling zonder monstername
Destructieve handeling voor identificatie	Nee

- Zorg voor een veilig beheer. Vermijd het beschadigen van het asbestmateriaal. Controleer de toestand jaarlijks op wijzigingen.

- Eenvoudige handelingen: mag via doe-het-zelf of door werknemer(s) met opleidingsattest eenvoudige handelingen
Zorg ervoor dat de schakelaar/stopcontact/lamphouder niet meer onder spanning staat – schroef de vijzen manueel uit de schakelaar/stopcontact/lamphouder en koppel de draden los . – plaats de elektrische uitrusting in een afvalzak voor asbest . draag PBM's tijdens deze werken (Masker type FFP 3 - Overall categorie III type 5 of 6)

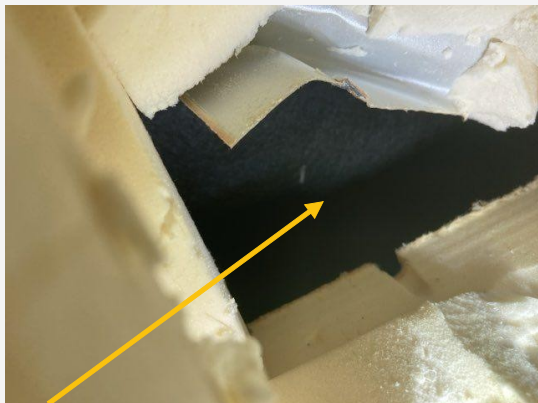
hoofddak van de woning volledig herdaan - geen menuiserite onderdak echter een doek als onderdak

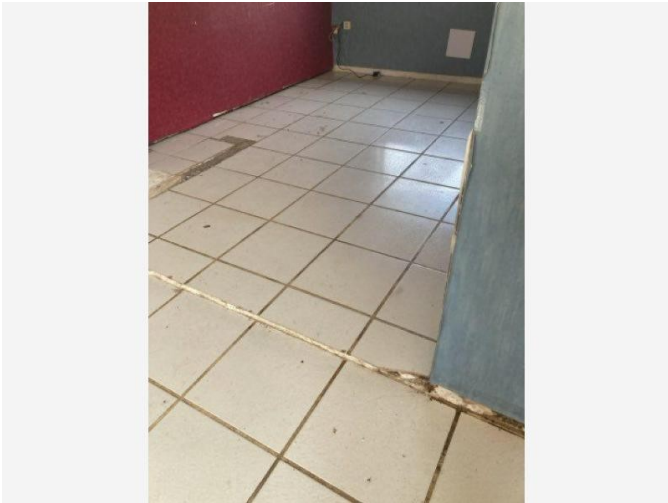
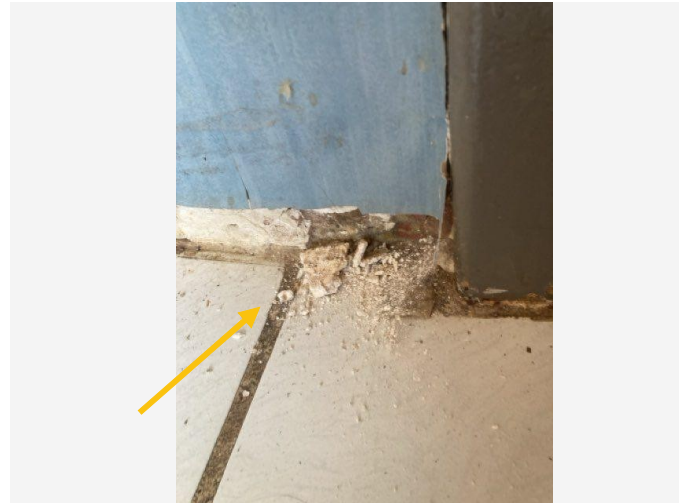
Fiche 4: lijmlaag vloerplint

Geen asbest

#	Type	Referentie	Resultaat
4.1	Puntmonster	MM05	Geen asbest

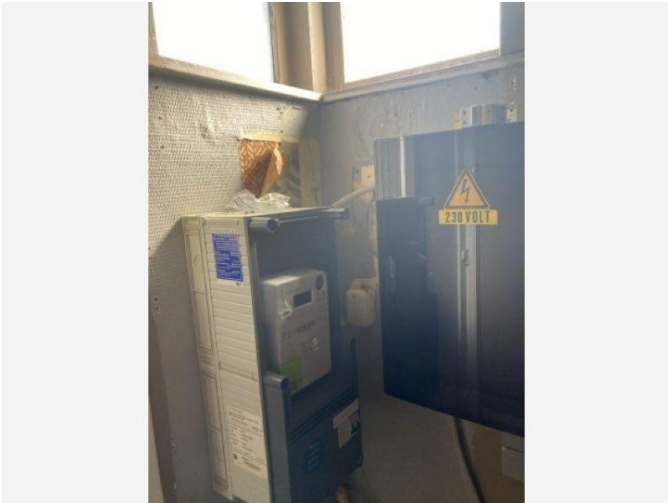
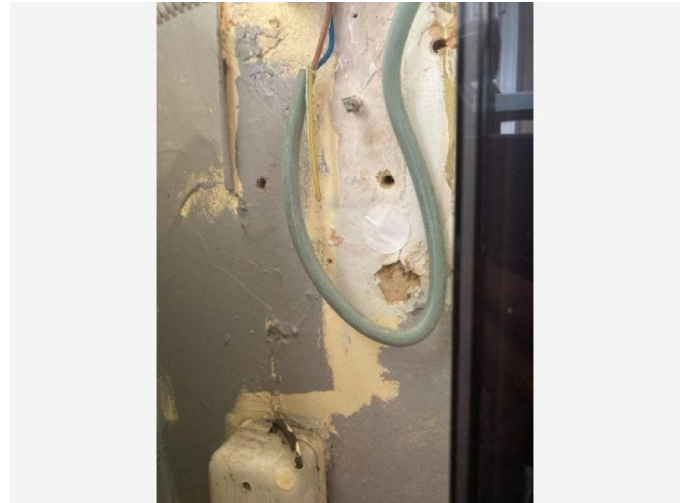
Geen asbest

#	Type	Referentie	Resultaat
5.1	Mengmonster	MM01	Geen asbest

Beschrijving	pleisterwerk muren woning
Omgeving	Binnen
Primaire drager	Binnenwand
Bindmiddel van materiaal	Gips - kalk
Gebondenheid op basis van bindmiddel	Niet-hechtgebonden
Hoeveelheid (oppervlakte - dikte - aantal)	• 140,00 m ² - 1,50 cm - 1 stuk
Totaal volume	2,10 m ³
Identificatiemethode	Vaststelling met monstername
Destructieve handeling voor identificatie	Nee
Opmerking	staalname : traphall - droge ruimte - natte ruimte --- geen staalname : stooklokaal (niet aanwezig) niet aangeduide zones op plannen : geen pleisterwerk aanwezig of intacte wandbekleding/stijlwand/.... waardoor pleisterwerk niet bereikbaar is voor staalname

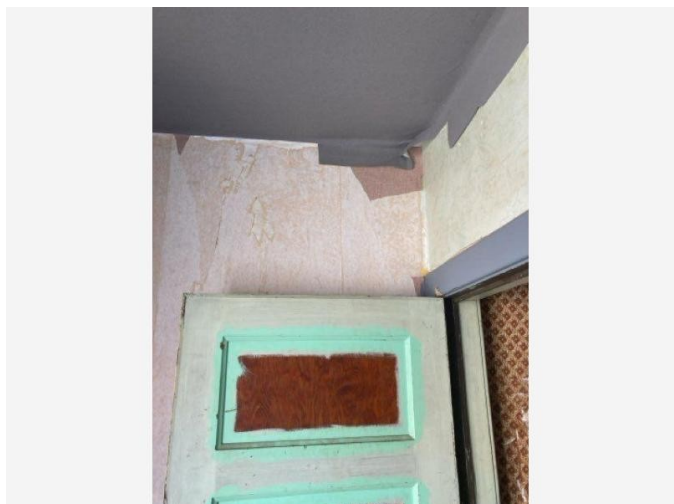
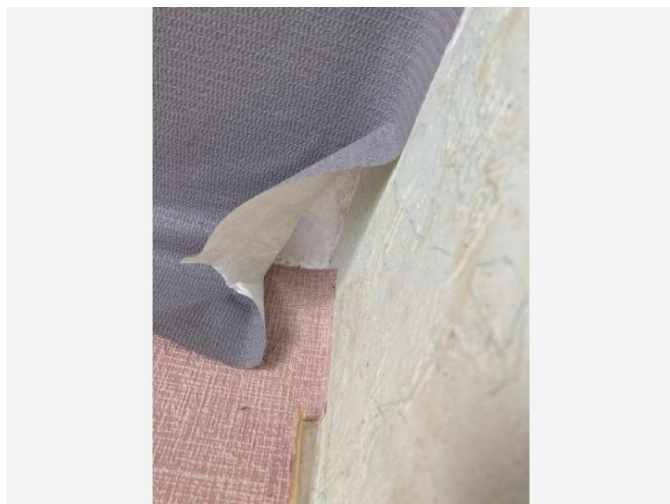
Geen asbest

#	Type	Referentie	Resultaat
6.1	Mengmonster	MM02	Geen asbest

Beschrijving	pleisterwerk plafond woning
Omgeving	Binnen
Primaire drager	Plafond
Bindmiddel van materiaal	Gips - kalk
Gebondenheid op basis van bindmiddel	Niet-hechtgebonden
Hoeveelheid (oppervlakte - dikte - aantal)	• 45,00 m ² - 1,50 cm - 1 stuk
Totaal volume	0,675 m ³
Identificatiemethode	Vaststelling met monstername
Destructieve handeling voor identificatie	Nee
Opmerking	staalname : droge ruimte - traphall --- geen staalname natte ruimte (igv intacte plafondbekleding) - stookruimte (niet aanwezig) niet aangeduide zones op plannen : geen pleisterwerk aanwezig of intacte plafondbekleding/vals plafond/gyproc wand...waardoor pleisterwerk niet bereikbaar is voor staalname

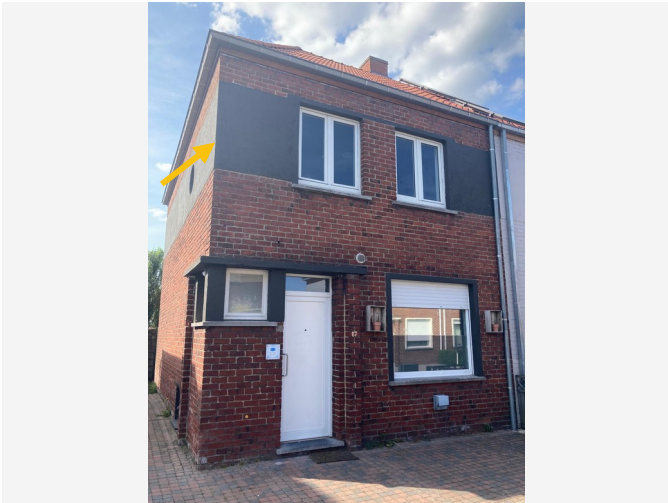
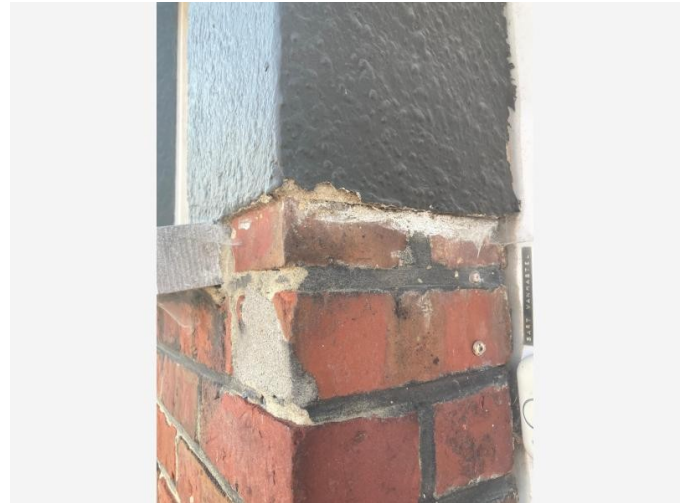
Geen asbest

#	Type	Referentie	Resultaat
7.1	Puntmonster	MM03	Geen asbest

Beschrijving	crepi bezetting muren woning
Omgeving	Buiten
Primaire drager	Wand buitenschil
Bindmiddel van materiaal	gips-kalk - cement
Gebondenheid op basis van bindmiddel	Hecht
Hoeveelheid (gewicht - aantal)	<ul style="list-style-type: none">• 25,00 kg - 1 stuk
Totaal gewicht	25,00 kg
Identificatiemethode	Vaststelling met monstername
Destructieve handeling voor identificatie	Nee

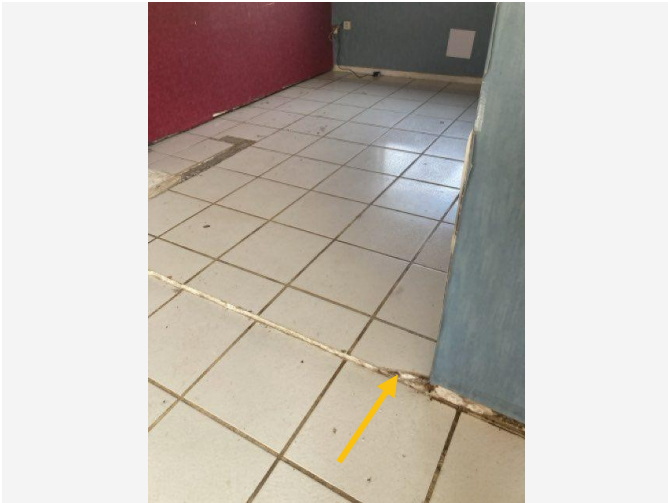
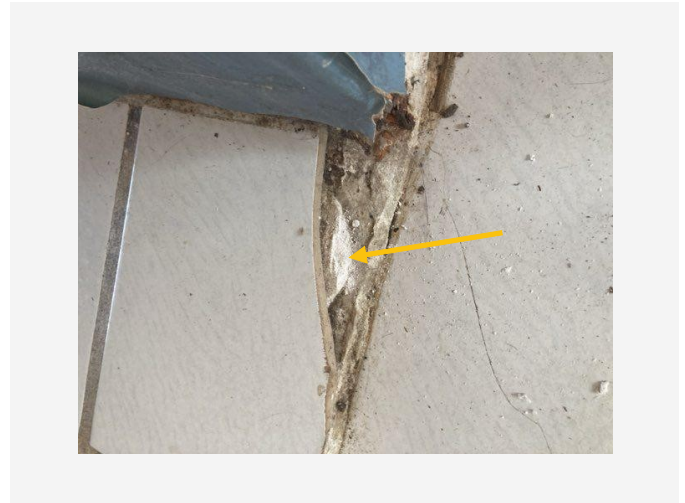
Fiche 8: vloerlijm tegels

Geen asbest

#	Type	Referentie	Resultaat
8.1	Puntmonster	MM04	Geen asbest
