Asbestinventarisatetest

Laageind 22, 2940 Stabroek

Attestnummer : 20231213-000193.001

Uitgegeven op : 14.12.2023

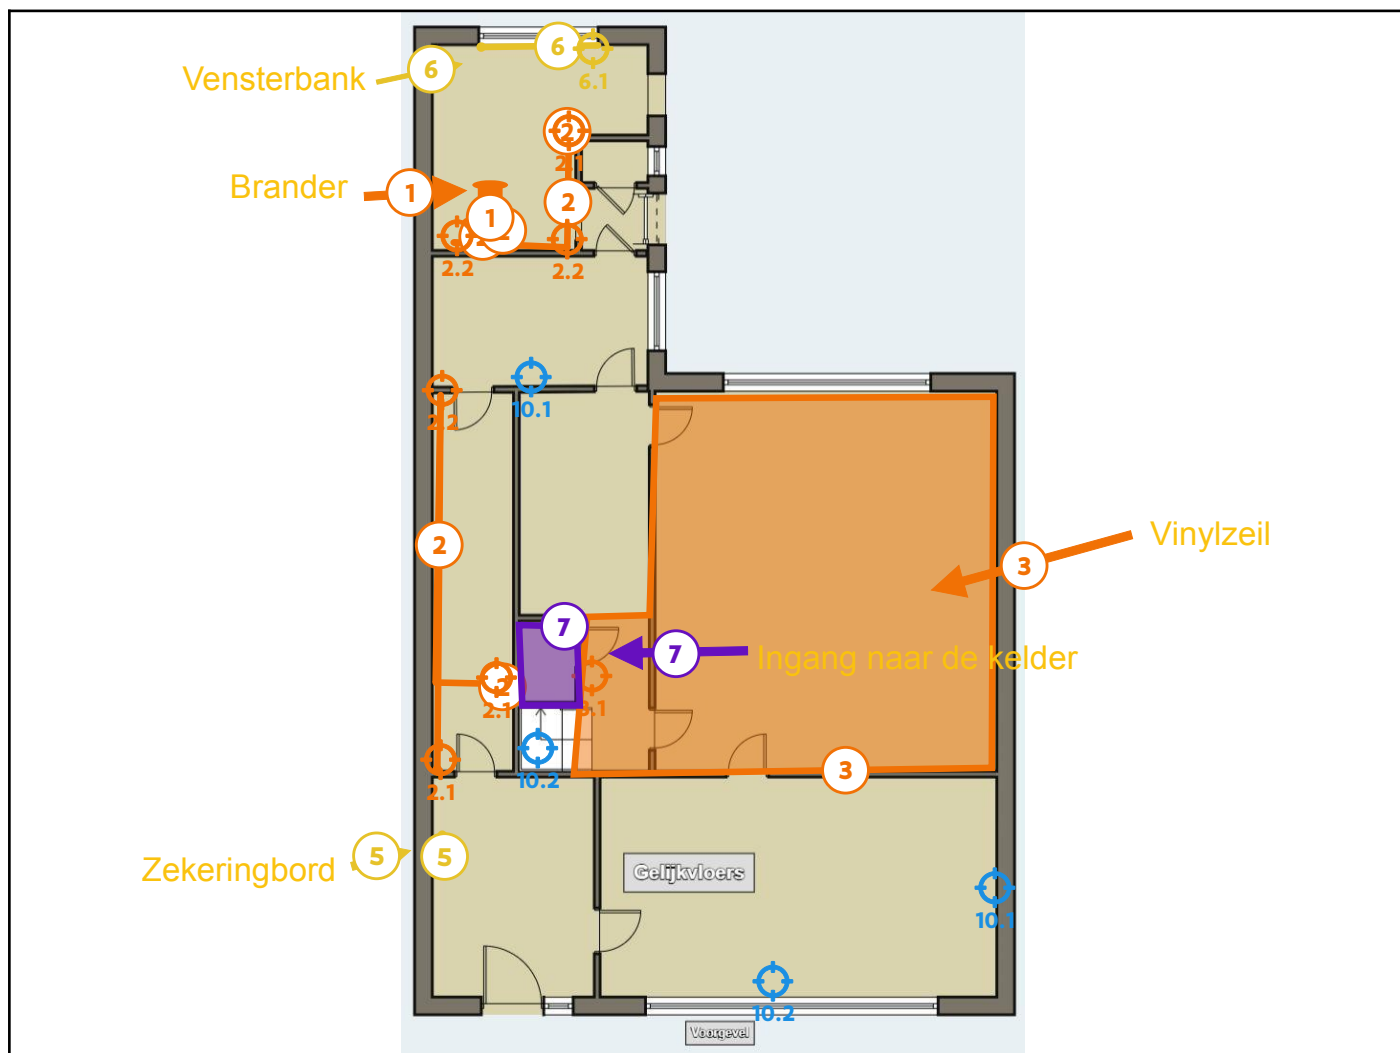
Plan 1.1: Gelijkvloers

Beschrijving	Type	Actie
1. Brander (koord)	Asbestmateriaal	Verwijderen
2. Leidingisolatie	Asbestmateriaal	Verwijderen
2.1 Code: MS006	Mengmonster	-
2.2 Code: MS007	Mengmonster	-
3. Vinylzeil	Asbestmateriaal	Verwijderen
3.1 Code: PS008	Puntmonster	-

5. zekeringbord	Asbestmateriaal	Zorgvuldig beheren
6. Vensterbank	Asbestmateriaal	Zorgvuldig beheren
6.1 Code: PS005	Puntmonster	-
7. Kelder	Beperking	-
10. Pleisterwerk	Geen asbest	-
10.1 Code: MS001	Mengmonster	-
10.2 Code: MS002	Mengmonster	-

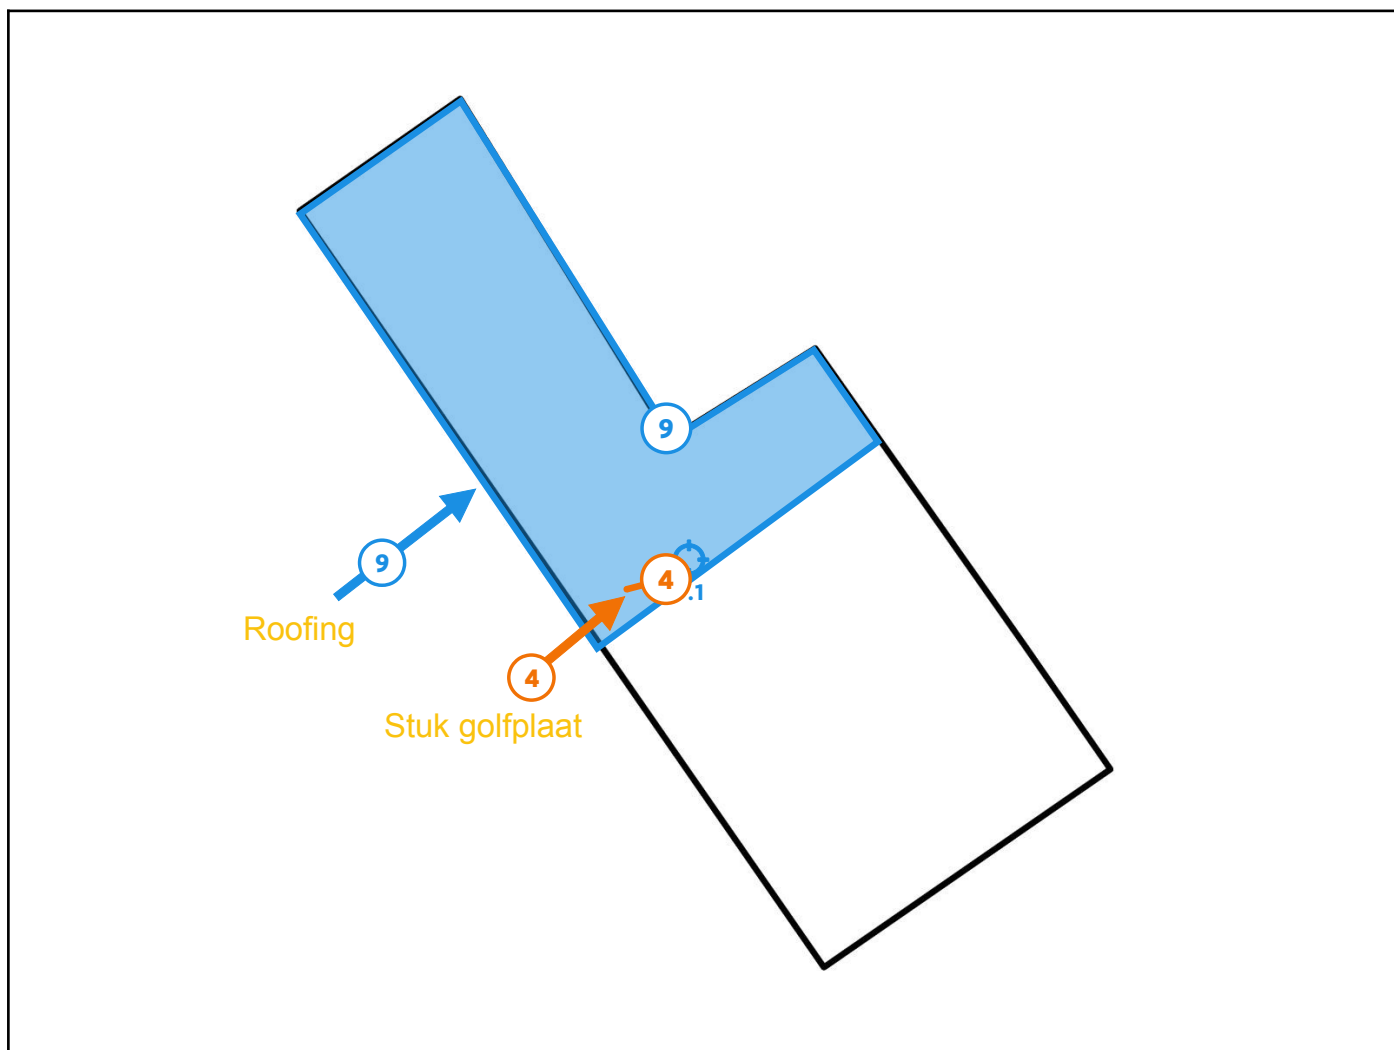
Plan 1.4: Hoofdgebouw plan

Beschrijving	Type	Actie
4. Stuk golfplaat	Asbestmateriaal	Verwijderen
9. Roofing	Geen asbest	-
9.1 Code: PS004	Puntmonster	-

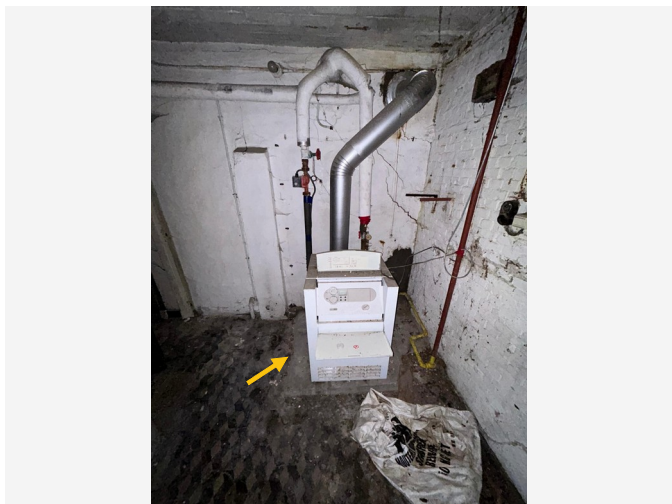
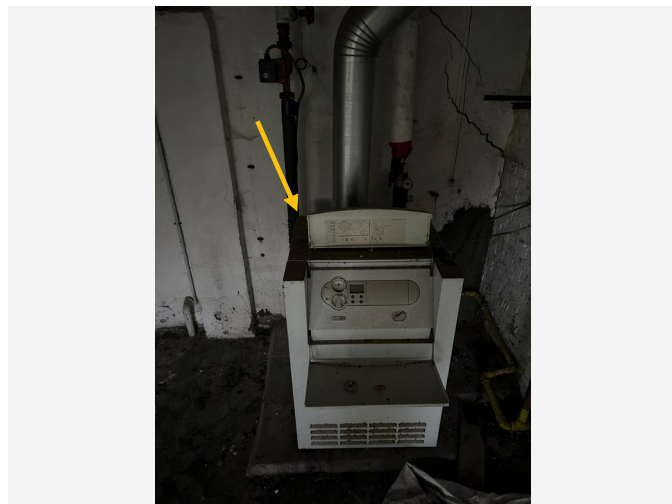
Eindbeoordeling materiaalrisico	Zeer laag materiaalrisico en/of zeer lage kans op vezelvrijgave
---------------------------------	---

Gebondenheid	Categorie 3: niet-hechtgebonden met weinig of geen matrix
Asbestsoort (vezeltype)	Alleen chrysotiel
Asbestconcentratie	Hoog ($\geq 50\%$)
Afschermingsgraad van het gehele materiaal	Stootvaste afscherming of omkasting
Toestand van het materiaal	Onbeschadigd, niet verweerd

Beschrijving	Brander (koord)
Omgeving	Binnen
Primaire drager	Ruimteverwarming
Asbestmateriaal	Koord, lint, band, strip
Bindmiddel van asbestmateriaal	Weinig of geen bindmiddel (textiel, bevolking, ...)
Gebondenheid op basis van bindmiddel	Niet-hechtgebonden
Hoeveelheid (lengte - omtrek - aantal)	<ul style="list-style-type: none">1,00 m - 1,00 cm - 1 stuk
Totale oppervlakte	0,01 m ²
Eenvoudig bereikbaar	Ja
Bevestigingswijze	<ul style="list-style-type: none">Geklemd
Identificatiemethode	Vaststelling zonder monsternamen

Verwijderen

- Zorg voor een veilig beheer en verwijder dit asbestmateriaal wanneer het bij werken eenvoudig bereikbaar wordt. Controleer de toestand jaarlijks op wijzigingen.

- Eenvoudige handelingen: mag via doe-het-zelf of door werknemer(s) met opleidingsattest eenvoudige handelingen
Aanbevolen saneringsmethode: Eenvoudige handeling met bijkomende maatregelen. Het materiaal dient goed te worden gefixeerd/bevochtigd voor dit wordt verwijderd.

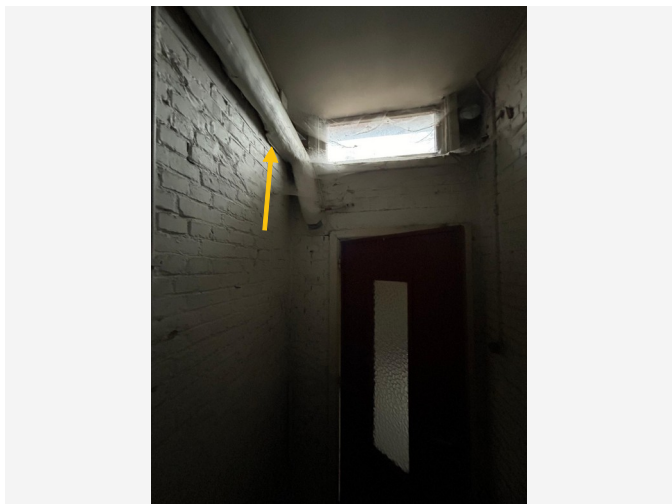
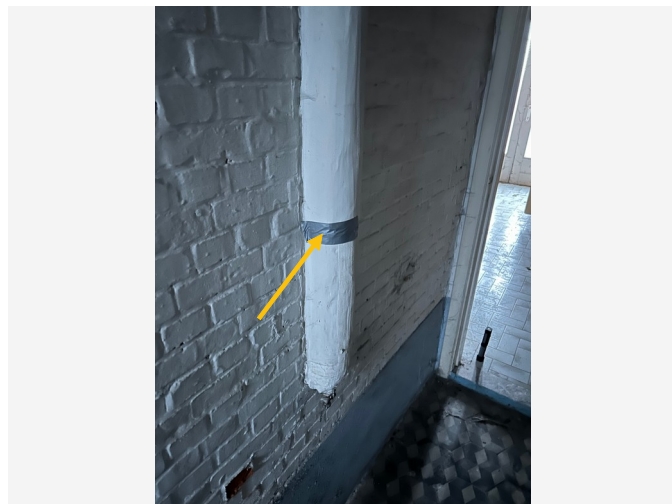
Eindbeoordeling materiaalrisico	Laag materiaalrisico en/of verlaagde kans op vezelvrijgave
---------------------------------	--

Gebondenheid	Categorie 2: niet-hechtgebonden met matrix
Asbestsoort (vezeltype)	Amfibool aanwezig, uitgezonderd crocidoliet
Asbestconcentratie	Laag (< 50%)
Afschermingsgraad van het gehele materiaal	Niet stootvaste afscherming
Toestand van het materiaal	Matig beschadigd, matig verweerd

#	Type	Referentie	Resultaat
2.1	Mengmonster	MS006	Amosiet
2.2	Mengmonster	MS007	Amosiet

Beschrijving	Leidingisolatie
Omgeving	Binnen
Primaire drager	Sanitaire infrastructuur en uitrusting (toe- en afvoer)
Asbestmateriaal	In-situ afwerkingslagen - Thermische isolatie
Bindmiddel van asbestmateriaal	Gips - kalk
Gebondenheid op basis van bindmiddel	Niet-hechtgebonden

Verwijderen

- Scherm in afwachting van verwijdering het asbestmateriaal af van luchtstromingen en verstoring: bijvoorbeeld door het te verpakken, te fixeren, af te dekken, signalisatie - afbakening aan te brengen, ...
- Verwijder dit asbestmateriaal zo snel mogelijk. Volg de toestand goed op.

- Hermetische zone (erkend asbestverwijderaar)
Indien het materiaal niet kan worden verwijderd zonder beschadigingen aan te brengen dient het materiaal te worden verwijderd in een hermetische zone. Dit maakt dat het materiaal enkel mag worden verwijderd door een erkend asbestsaneerder. Deze methode dient te worden toegepast om de veiligheid te garanderen voor mens en omgeving

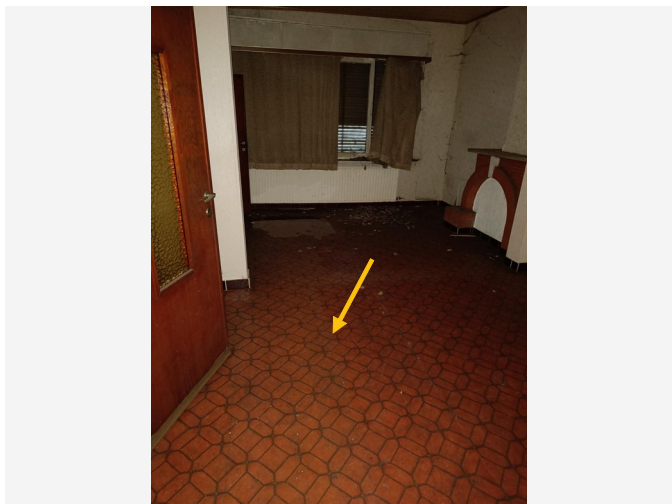
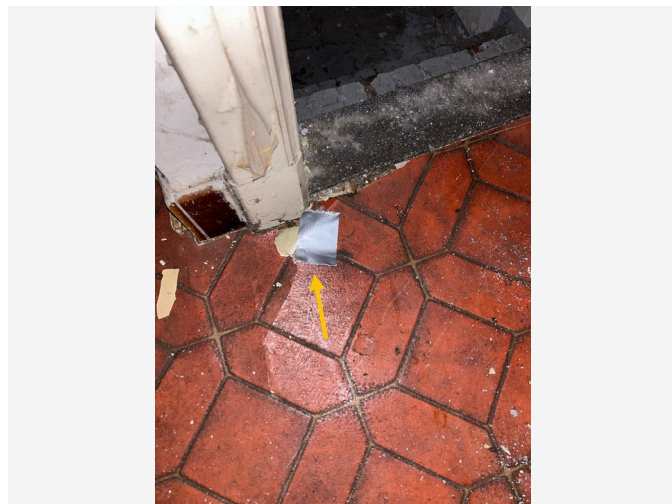
Eindbeoordeling materiaalrisico	Laag materiaalrisico en/of verlaagde kans op vezelvrijgave
---------------------------------	--

Gebondenheid	Categorie 2: niet-hechtgebonden met matrix
Asbestsoort (vezeltype)	Alleen chrysotiel
Asbestconcentratie	Hoog ($\geq 50\%$)
Afschermingsgraad van het gehele materiaal	Niet stootvaste afscherming
Toestand van het materiaal	Licht beschadigd, licht verweerd. Intact materiaal type Pical – asbestboard of categorie III 'gebondenheid'

#	Type	Referentie	Resultaat
3.1	Puntmonster	PS008	Chrysotiel

Beschrijving	Vinylzeil
Omgeving	Binnen
Primaire drager	Vloer
Asbestmateriaal	Prefab - afwerking - Vloerzeil
Bindmiddel van asbestmateriaal	Karton - papier - viltachtig
Gebondenheid op basis van bindmiddel	Niet-hechtgebonden
Hoeveelheid (oppervlakte - aantal)	• 25,00 m ² - 1 stuk

Verwijderen

- Zorg voor een veilig beheer. Vermijd het beschadigen van het asbestmateriaal. Controleer de toestand jaarlijks op wijzigingen.

- Hermetische zone (erkend asbestverwijderaar)
Indien het materiaal niet kan worden verwijderd zonder beschadigingen aan te brengen dient het materiaal te worden verwijderd in een hermetische zone. Dit maakt dat het materiaal enkel mag worden verwijderd door een erkend asbestsaneerder. Deze methode dient te worden toegepast om de veiligheid te garanderen voor mens en omgeving

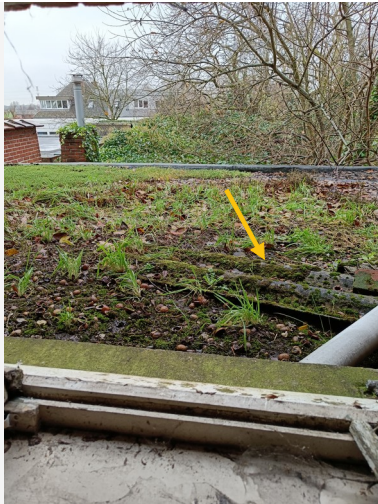
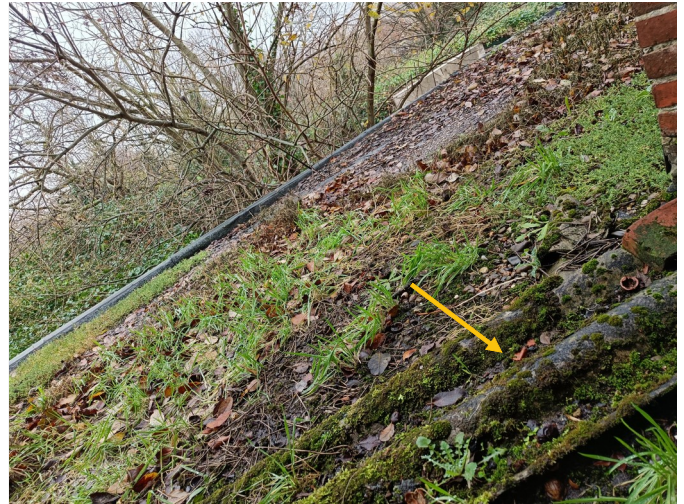
Eindbeoordeling materiaalrisico	Verhoogd materiaalrisico en/of verhoogde kans op vezelvrijgave
---------------------------------	--

Gebondenheid	Categorie 1: hechtgebonden in oorsprong
Asbestsoort (vezeltype)	Crocidoliet aanwezig
Asbestconcentratie	Laag (< 50%)
Afschermingsgraad van het gehele materiaal	Geheel of deels vrij aan de buitenlucht
Toestand van het materiaal	Matig beschadigd, matig verweerd

Beschrijving	Stuk golfplaat
Omgeving	Buiten
Primaire drager	Plat dak
Asbestmateriaal	Dak- en gevelbekleding - Golfplaat
Bindmiddel van asbestmateriaal	Cement
Gebondenheid op basis van bindmiddel	Hecht
Hoeveelheid (oppervlakte - aantal)	<ul style="list-style-type: none">0,50 m² - 1 stuk
Totale oppervlakte	0,50 m ²
Eenvoudig bereikbaar	Ja
Bevestigingswijze	<ul style="list-style-type: none">Los (al dan niet bedekt)
Identificatiemethode	Vaststelling zonder monsternamen

[Verwijderen](#)

- Verwijder dit asbestmateriaal zo snel mogelijk. Volg de toestand goed op.

- Eenvoudige handelingen: mag via doe-het-zelf of door werknemer(s) met opleidingsattest eenvoudige handelingen
Aanbevolen saneringsmethode: Eenvoudige handeling. Het materiaal dient in zijn geheel te worden verwijderd zonder dit te beschadigen.

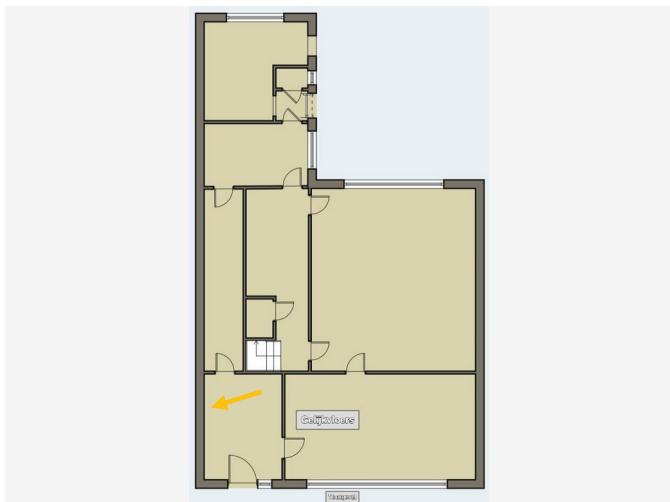
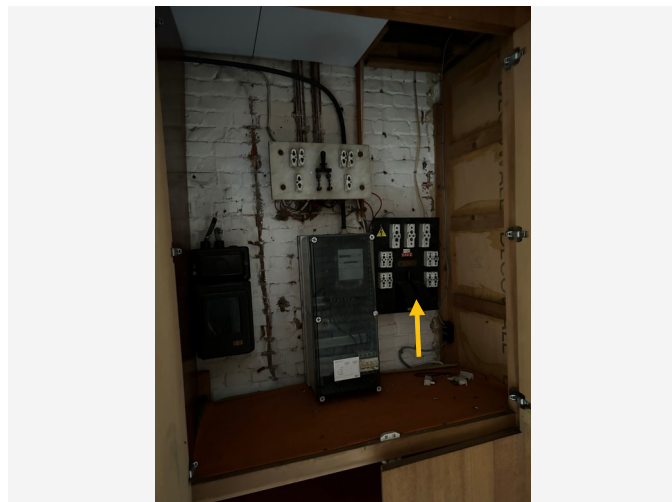
Eindbeoordeling materiaalisico	Laag materiaalisico en/of verlaagde kans op vezelvrijgave
--------------------------------	---

Gebondenheid	Categorie 1: hechtgebonden in oorsprong
Asbestsoort (vezeltype)	Crocidoliet aanwezig
Asbestconcentratie	Laag (< 50%)
Afschermingsgraad van het gehele materiaal	Geheel of deels (ook) vrij aan binnenluchtstromen
Toestand van het materiaal	Onbeschadigd, niet verweerd

Beschrijving	zekeringbord
Omgeving	Binnen
Primaire drager	Binnenwand
Asbestmateriaal	Plaat, paneel, tablet - Type Bakeliet
Bindmiddel van asbestmateriaal	Kunststof of -hars
Gebondenheid op basis van bindmiddel	Hecht
Hoeveelheid (oppervlakte - dikte - aantal)	• 0,50 m ² - 1,00 cm - 1 stuk
Totaal volume	0,005 m ³
Eenvoudig bereikbaar	Ja
Bevestigingswijze	• Geschroefd
Identificatiemethode	Vaststelling zonder monsternamen

Zorgvuldig beheren

- Zorg voor een veilig beheer. Vermijd het beschadigen van het asbestmateriaal. Controleer de toestand jaarlijks op wijzigingen.

- Eenvoudige handelingen: mag via doe-het-zelf of door werknemer(s) met opleidingsattest eenvoudige handelingen
Aanbevolen saneringsmethode: Eenvoudige handeling. Het materiaal dient in zijn geheel te worden verwijderd zonder dit te beschadigen.

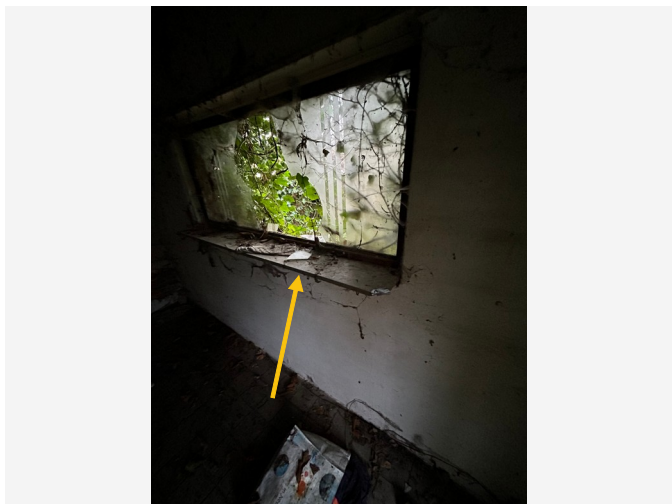
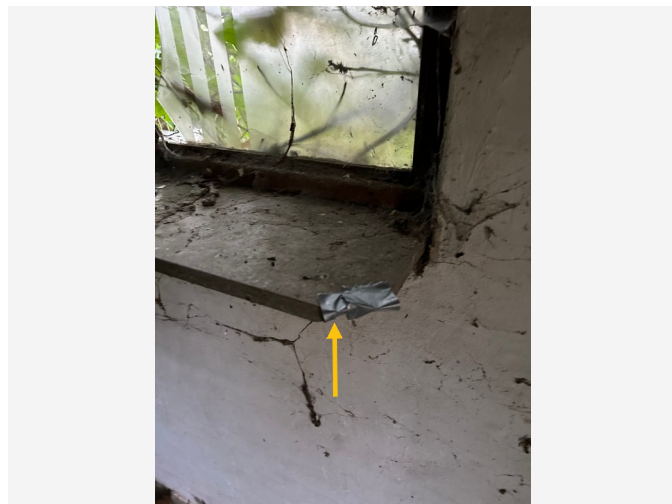
Eindbeoordeling materiaalrisico	Laag materiaalrisico en/of verlaagde kans op vezelvrijgave
---------------------------------	--

Gebondenheid	Categorie 1: hechtgebonden in oorsprong
Asbestsoort (vezeltype)	Alleen chrysotiel
Asbestconcentratie	Laag (< 50%)
Afschermingsgraad van het gehele materiaal	Geheel of deels (ook) vrij aan binnenluchtstromen
Toestand van het materiaal	Licht beschadigd, licht verweerd. Intact materiaal type Pical – asbestboard of categorie III 'gebondenheid'

#	Type	Referentie	Resultaat
6.1	Puntmonster	PS005	Chrysotiel

Beschrijving	Vensterbank
Omgeving	Binnen
Primaire drager	Binnenwand
Asbestmateriaal	Plaat, paneel, tablet - Type Massal
Bindmiddel van asbestmateriaal	Cement
Gebondenheid op basis van bindmiddel	Hecht
Hoeveelheid (oppervlakte - dikte - aantal)	• 0,50 m ² - 2,00 cm - 1 stuk

Zorgvuldig beheren

- Zorg voor een veilig beheer en verwijder dit asbestmateriaal wanneer het bij werken eenvoudig bereikbaar wordt. Controleer de toestand jaarlijks op wijzigingen.

- Eenvoudige handelingen: mag via doe-het-zelf of door werknemer(s) met opleidingsattest eenvoudige handelingen
Aanbevolen saneringsmethode: Eenvoudige handeling met bijkomende maatregelen. Het materiaal dient goed te worden gefixeerd/bevochtigd voor dit wordt verwijderd.

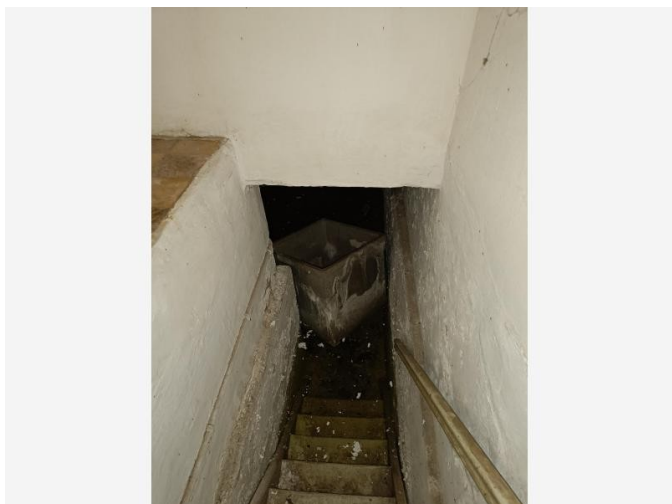
Tijdelijke beperking

Reden: De kelder stond onder water

Uitleg van de asbestdeskundige: De kelder kon niet geïnspecteerd worden omdat het water in de kelder te hoog stond en daardoor de kelder niet toegankelijk was.

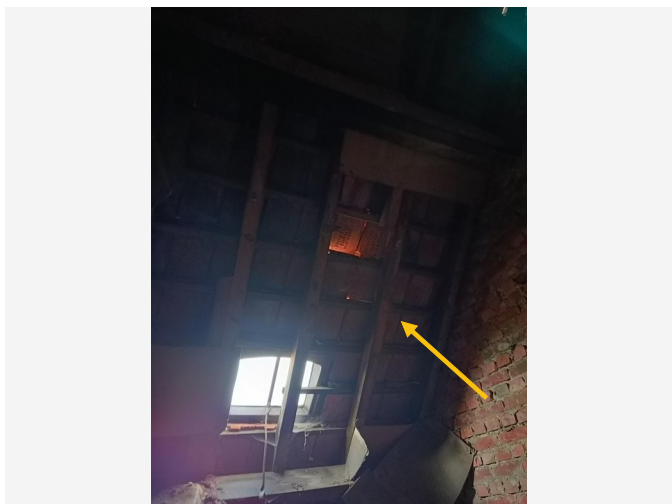
Er was geen onderdak aanwezig.

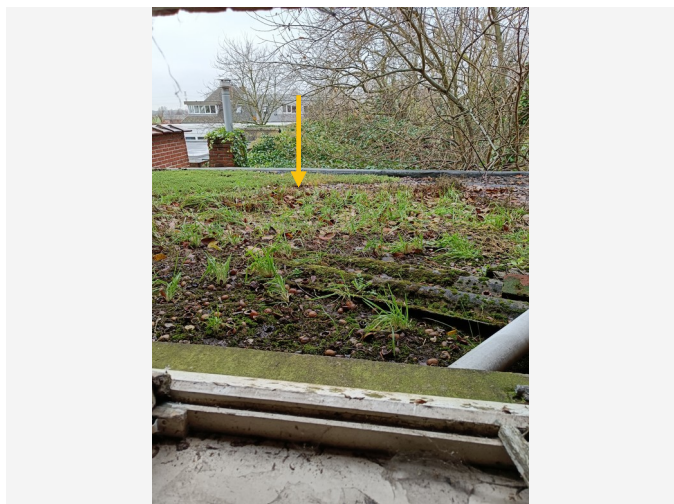
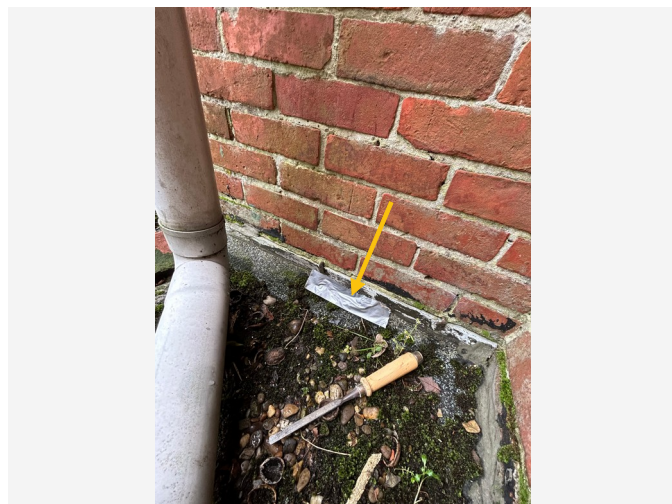
Geen asbest

#	Type	Referentie	Resultaat
9.1	Puntmonster	PS004	Geen asbest

Beschrijving	Roofing
Omgeving	Buiten
Primaire drager	Plat dak
Bindmiddel van materiaal	Bitumen (roofing, teer, asfalt)

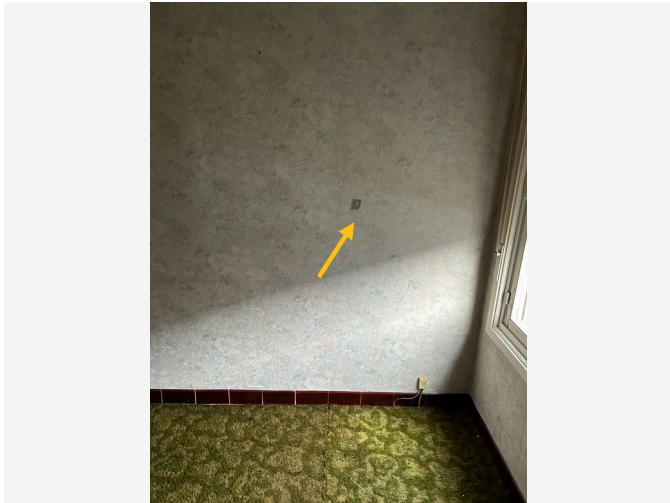
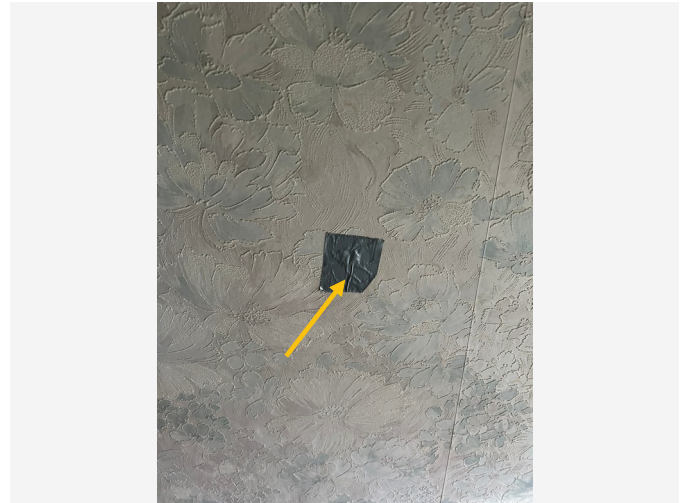
Geen asbest

#	Type	Referentie	Resultaat
10.1	Mengmonster	MS001	Geen asbest
10.2	Mengmonster	MS002	Geen asbest

Beschrijving	Pleisterwerk
Omgeving	Binnen

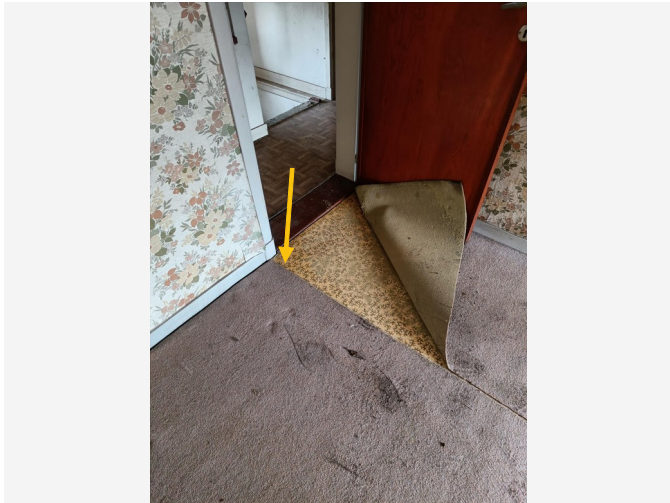
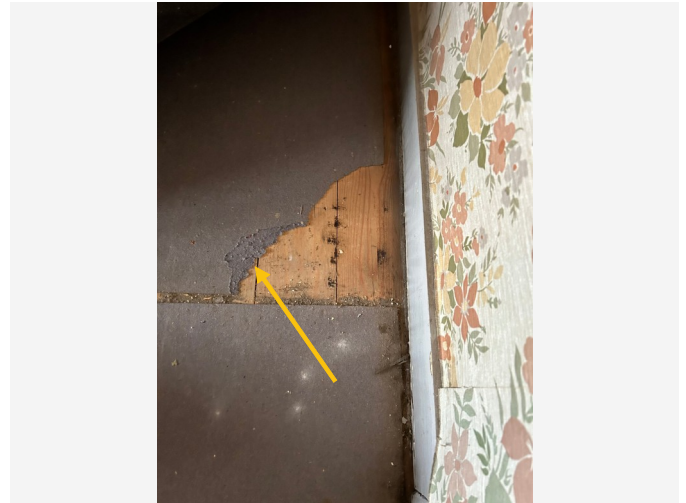
Geen asbest

#	Type	Referentie	Resultaat
11.1	Puntmonster	PS003	Geen asbest

Beschrijving	Kartonnen ondervloer
Omgeving	Binnen
Primaire drager	Vloer
Bindmiddel van materiaal	Karton - papier - viltachtig
