nieuw technisch verslag

Feedback

het Nieuw Technisch Verslag
Vidse 8, 2440 Geel

het NTV

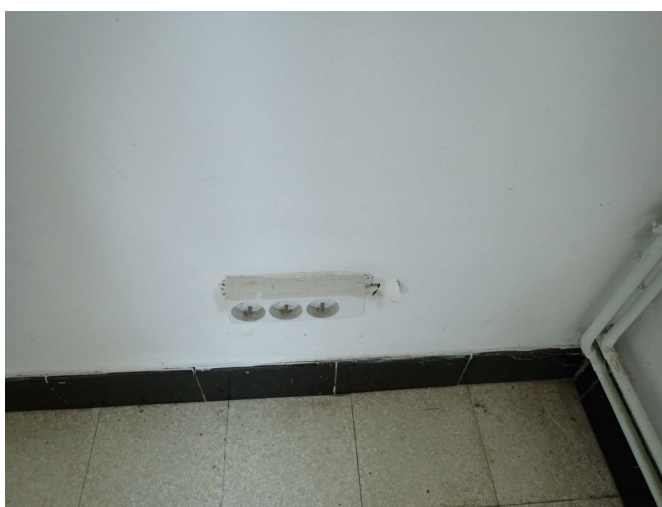
51 - elektriciteit

- Losse verdeelstekker in de slaapkamer in gebruik als vaste installatie. De verdeelstekker is voorzien van een stekker zonder aansluiting op een aarding en aangesloten op een stopcontact zonder aardingspen. De verdeelstekker is voorzien van stopcontacten met een aardingspen.

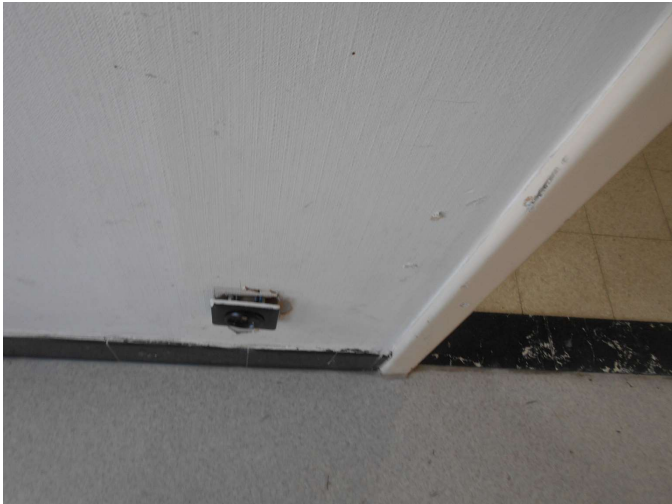
51 elektriciteit

- Loshangend stopcontact in de leefruimte, ter hoogte van de deur naar de slaapkamer.

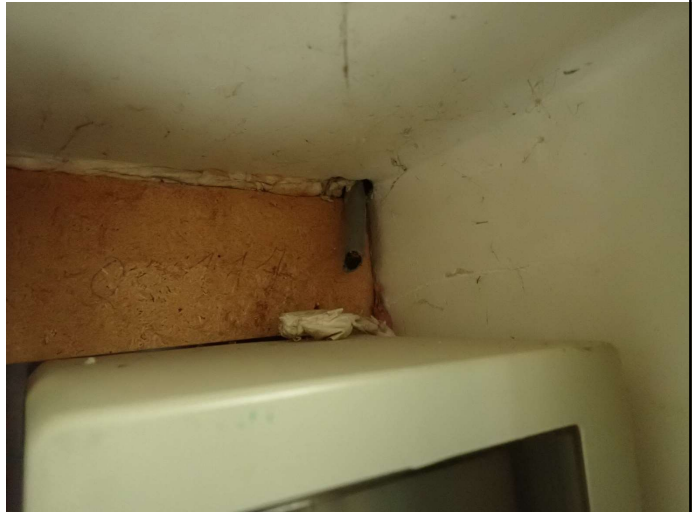
51 - elektriciteit

- Boven de zekeringkast is een afgeknipte XVB geleider, er wordt geen spanning op de geleider gemeten. Oude elektrische geleiders moeten volledig worden verwijderd.

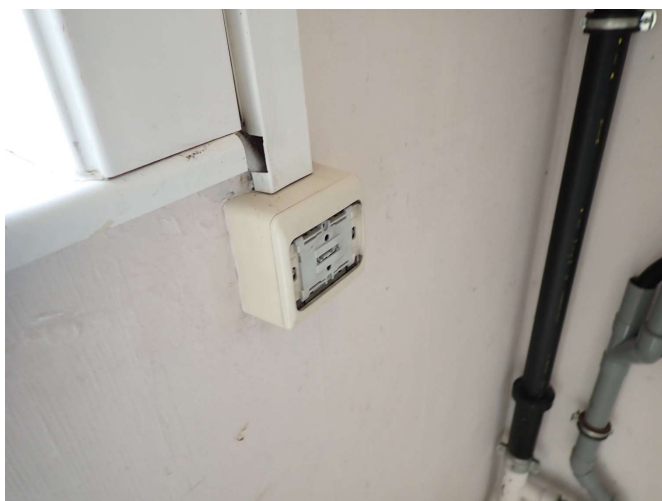
51 - elektriciteit

- Het afdekplaatje van de tuimelschakelaar in de berging ontbreekt.

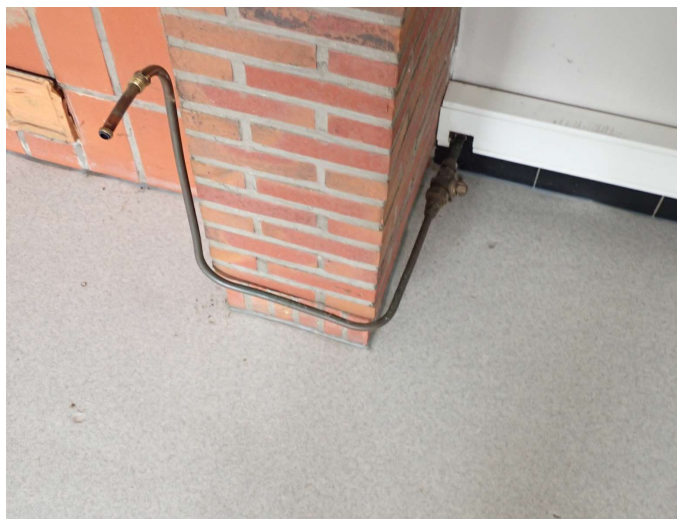
61 - Gas

- Op de gasleiding in de leefruimte en keuken is geen verbruikstoestel aangesloten. De leiding / afsluitkraan is niet voorzien van een metalen schroefdop of stop alsook een goedgekeurde stopkraan. Een niet-gebruikte gasleiding of wachtleiding moet voorzien worden van een metalen schroefdop of stop geschikt voor gasleidingen. Bovendien moet een wachtleiding steeds voorzien zijn van een stopkraan met AGB/BGV keuringslabel om op een eenvoudige wijze een verbruikstoestel te kunnen aansluiten.
- De gasleiding in de leefruimte is niet bevestigd.

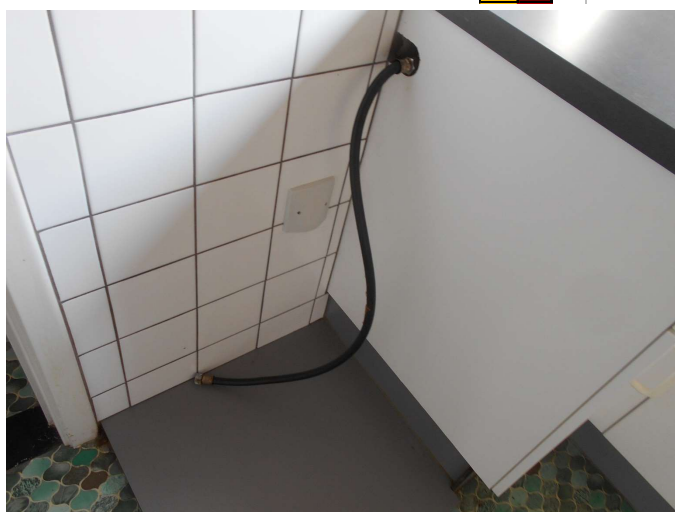
61 - Gas

- De elastomeren gasslang dient vervangen te worden d.m.v. een metalen gasslang van het type Rht (hoge temperatuursweerstand) en vergezeld van een goedgekeurd label (AGB/BGV, Benor of CE).

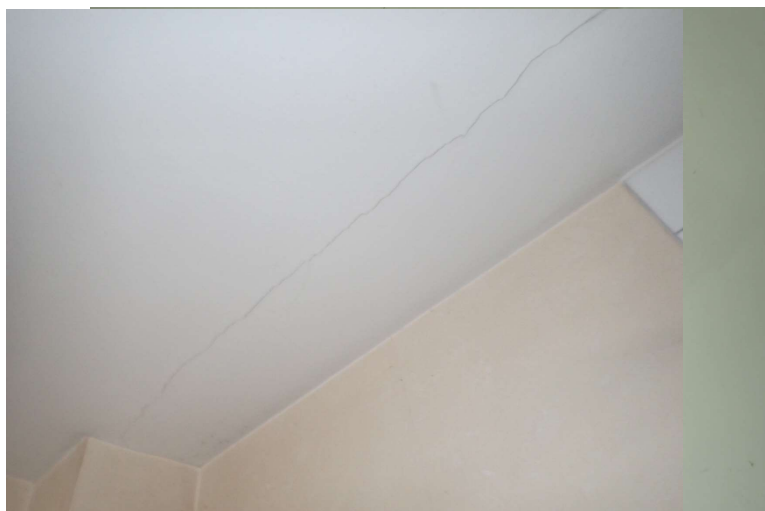
103 – afwerking plafond

- In de slaapkamer en badkamer is er een doorlopende haarscheur in het pleisterwerk van het plafond

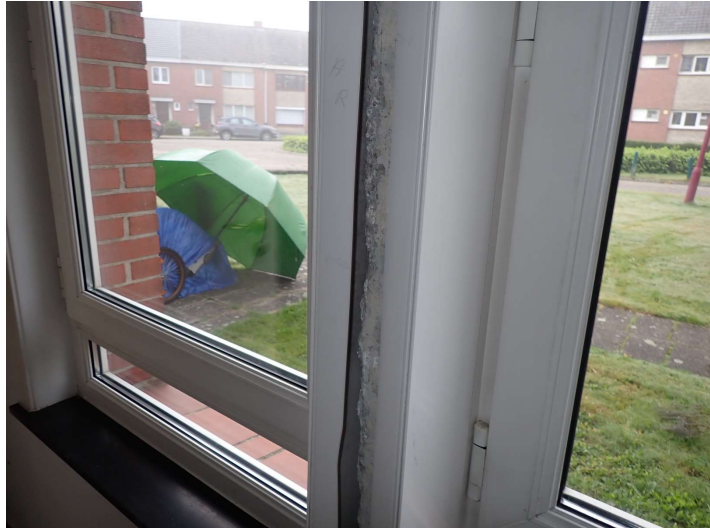
113 – afwerking buitenmuren

- De raamomkasting aan het rechtse raam in de leefruimte zit los/ontbreekt gedeeltelijk.

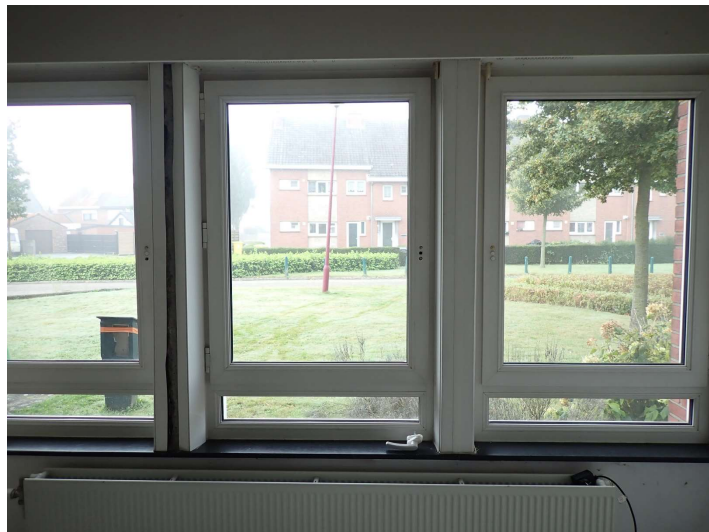
121 – ramen en deuren

- De raamkrukken in de leefruimte ontbreken.

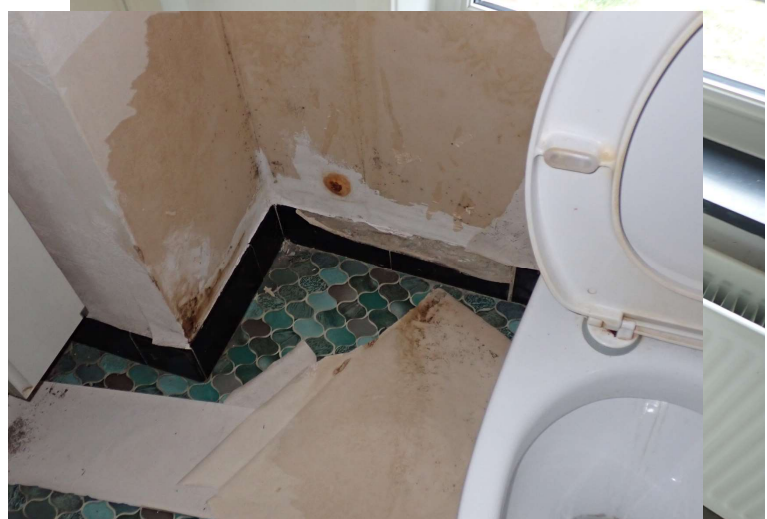
- In de leefruimte ontbreekt enkele vloerplinten aan de voorgevel.
- Beschadigde plinten achter het toilet in de badkamer

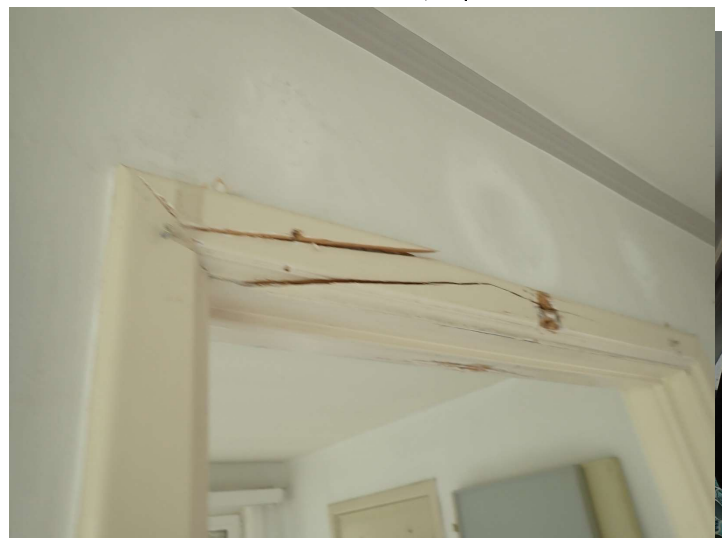
- In de leefruimte ontbreken enkele vloerplinten ter hoogte van de slaapkamerdeur.
- De omlijsting van de slaapkamerdeur is beschadigd.
- Het pleisterwerk aan de scheidingsmuur tussen de leefruimte en de inkomhal is beschadigd. Zichtbaar in de leefruimte.
- De binnendeur tussen de keuken de berging is beschadigd.

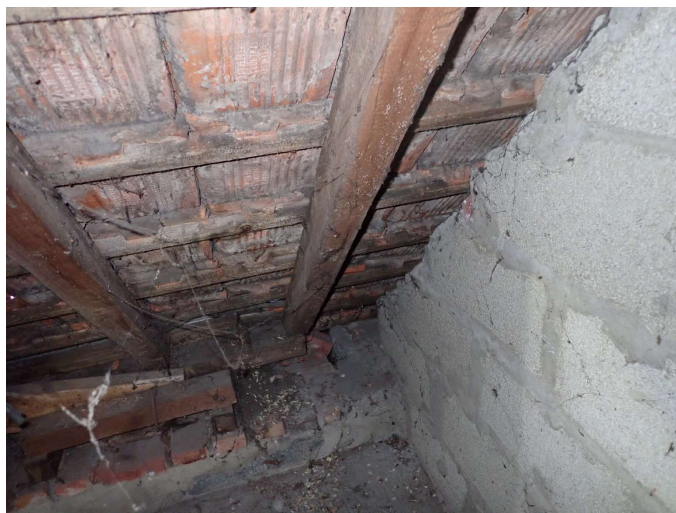
11 - Stabiliteit - dakstructuur

- De muurbalk van het dakgebinte achteraan is aangetast door permanente waterinsijpeling.
- De keper, naast de tipgevel achteraan rechts, steunt onvoldoende op de muurbalk.

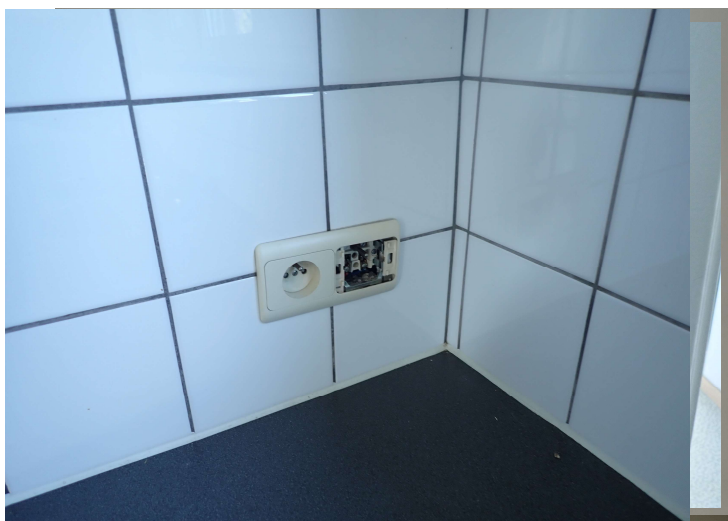
51 - Elektriciteit

- In de leefruimte en slaapkamers hangt loshangende bedrading met blote geleiders aan het plafond. De geleiders moeten worden afgeschermd.
- In de badkamer en keuken ontbreekt het afdekplaatje van een stopcontact. Er is een risico op elektrocutie. (CAT III)

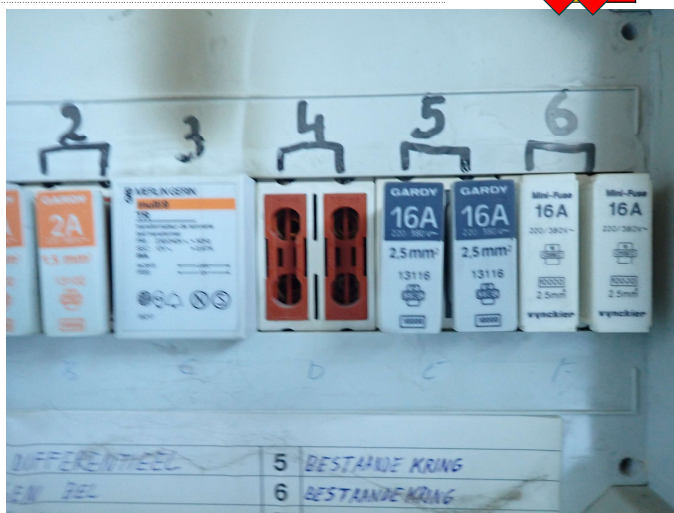
51 - Elektriciteit

- De open zekeringhouders staan onder spanning en zijn rechtstreeks aanraakbaar.

De zekeringhouders zijn afgeschermd met kalibreerelementen.

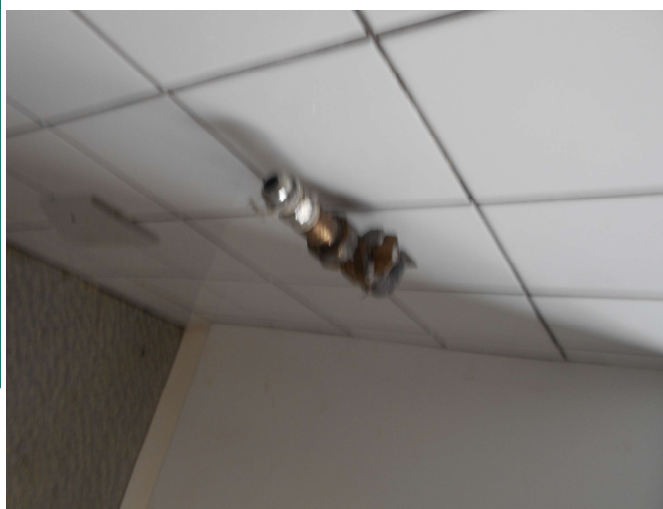
61 - Gas

- Op de gasleiding in de keuken is geen verbruikstoestel aangesloten. De leiding / afsluitkraan is niet voorzien van een metalen schroefdop of stop alsook een goedgekeurde stopkraan. Een niet-gebruikte gasleiding of wachtleiding moet voorzien worden van een metalen schroefdop of stop geschikt voor gasleidingen. Bovendien moet een wachtleiding steeds voorzien zijn van een stopkraan met AGB/BGV keuringslabel om op een eenvoudige wijze een verbruikstoestel te kunnen aansluiten.

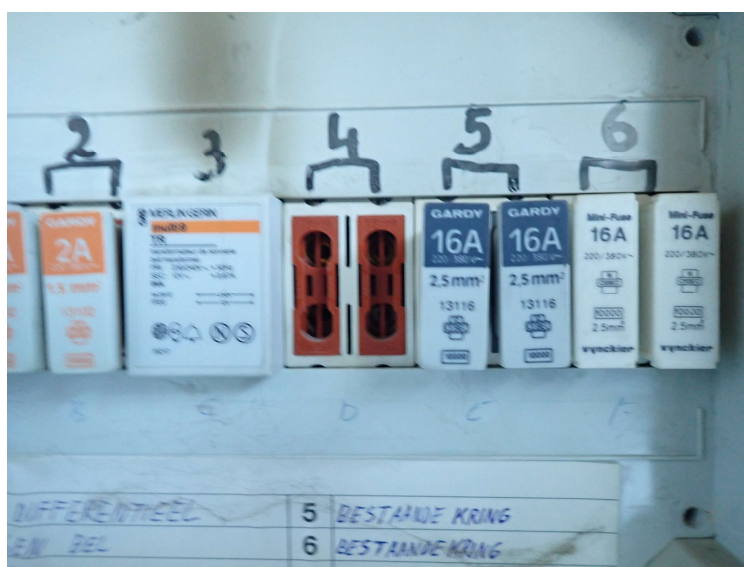
- De niet-gebruikte zekeringhouders werden afgeschermd met kalibreerelementen.

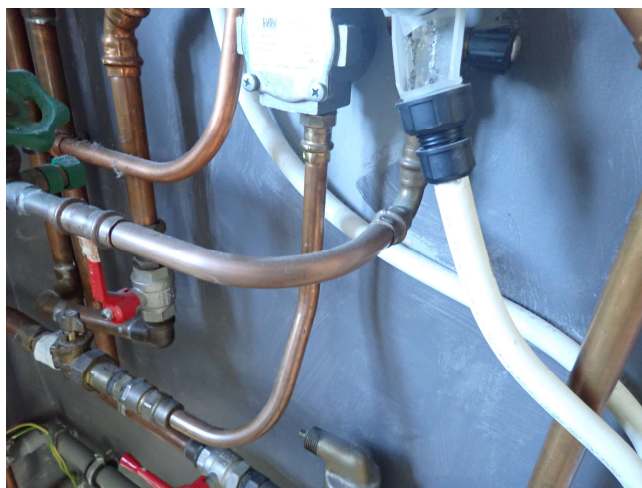
- Een bevestigingsbeugel ter hoogte van de afsluitkraan/bocht van de gaswandketel ontbreekt.

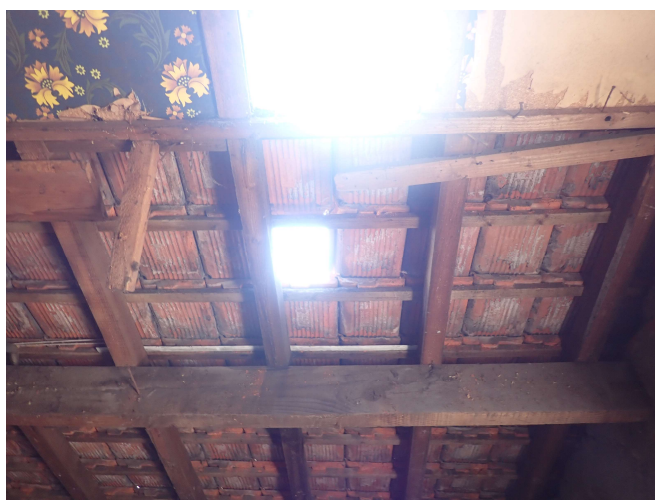
- Vochtschade t.g.v. waterinsijpeling ter hoogte van de schouw in de slaapkamer op de tweede verdieping.
- Op de zolder ontbreekt een dakpan.

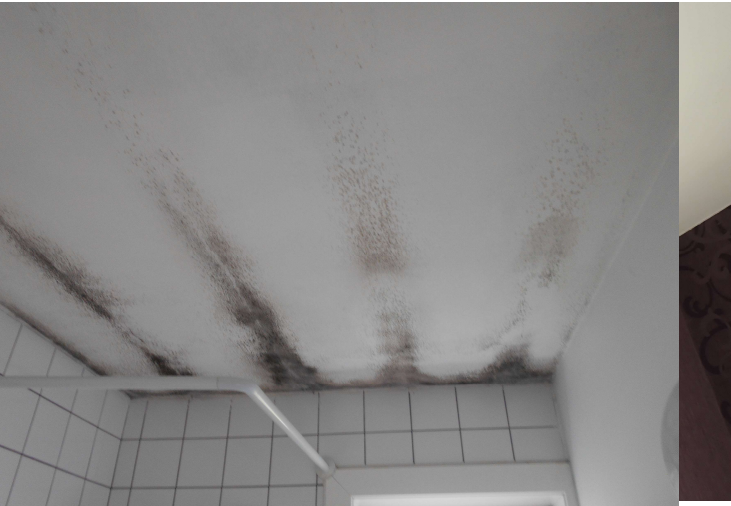
102 – condenserend vocht plafond

- Ernstige schimmelvorming aan het plafond in de badkamer.
- Beperkte schimmelvorming aan het plafond in de slaapkamer op de eerste verdieping. (boven het raam).

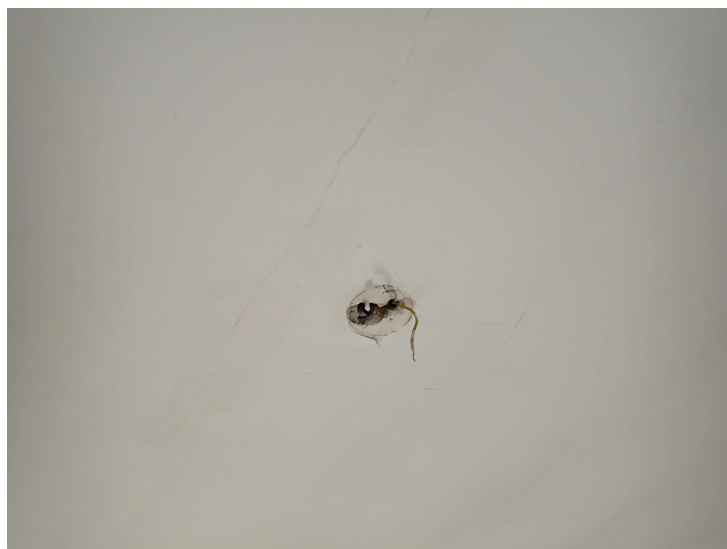
- Haarscheur in de bezetting van het plafond in de slaapkamer op de eerste verdieping..

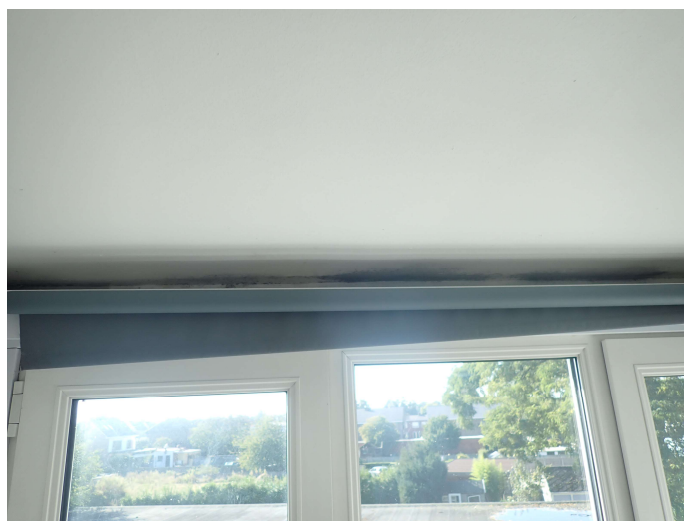
112 – condenserend vocht buitenmuren

- Schimmelvorming aan de lintelen boven de ramen in beide slaapkamers. (koude brug)112

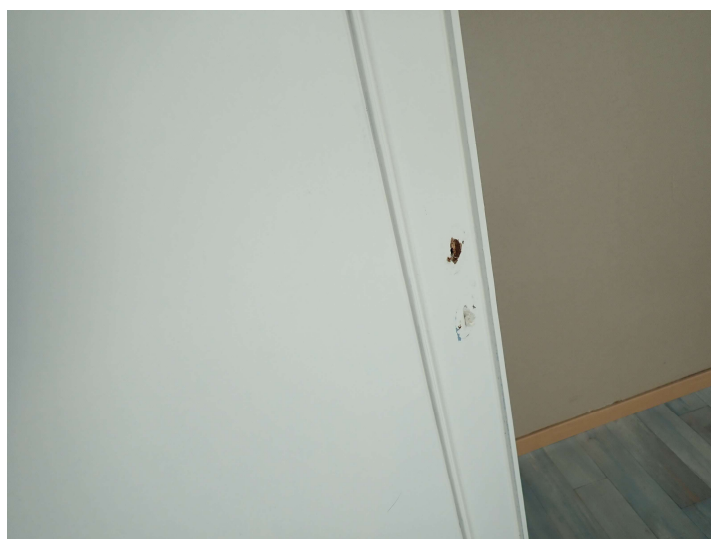
- Meerdere klinken aan de binnendeuren ontbreken

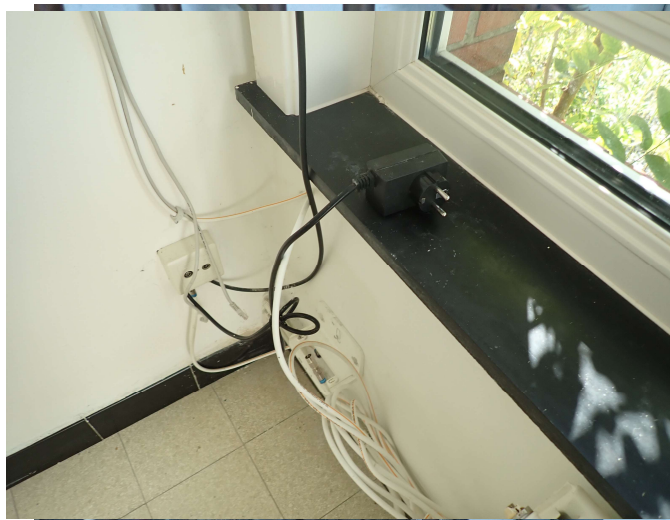
- De sturing van de gaswandketel is rechtstreeks afgetakt vanaf een stopcontact. De sectie van de geleiders is niet aangepast volgens de nominale waarde van de automatische zekering.
- - De COAXversterker (toestel klasse I) in de leefruimte is aangesloten op een niet-geaard stopcontact.

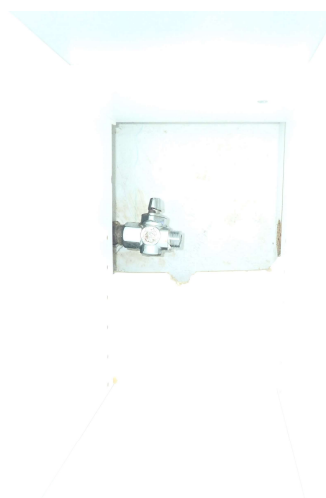
- - Op de gasleiding in keuken is geen verbruikstoestel aangesloten. De leiding / afsluitkraan is niet voorzien van een metalen schroefdop of stop alsook een goedgekeurde stopkraan. Een niet-gebruikte gasleiding of wachtleiding moet voorzien worden van een metalen schroefdop of stop geschikt voor gasleidingen. Bovendien moet een wachtleiding steeds voorzien zijn van een stopkraan met AGB/BGV keuringslabel om op een eenvoudige wijze een verbruikstoestel te kunnen aansluiten.

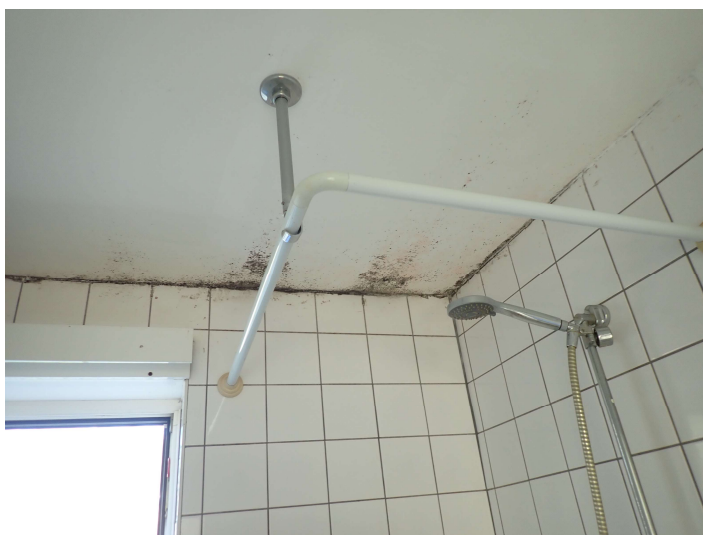
102 – condenserend vocht plafond

- Schimmelvorming aan het plafond boven de douche.

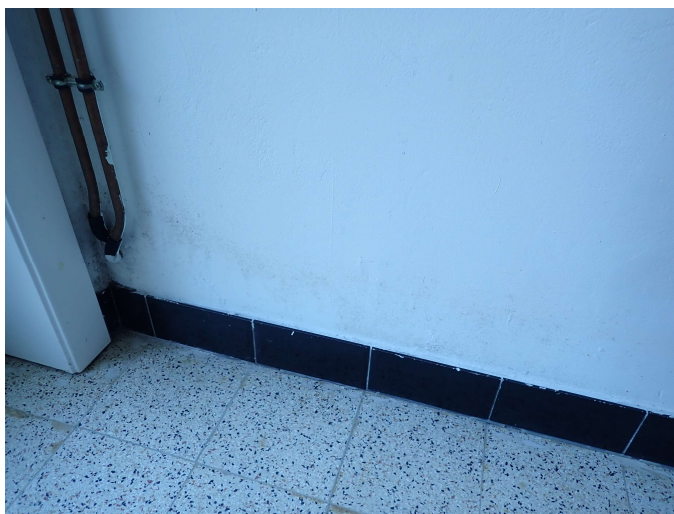
- Schimmelvorming aan de scheidingsmuur tussen de berging en de keuken.

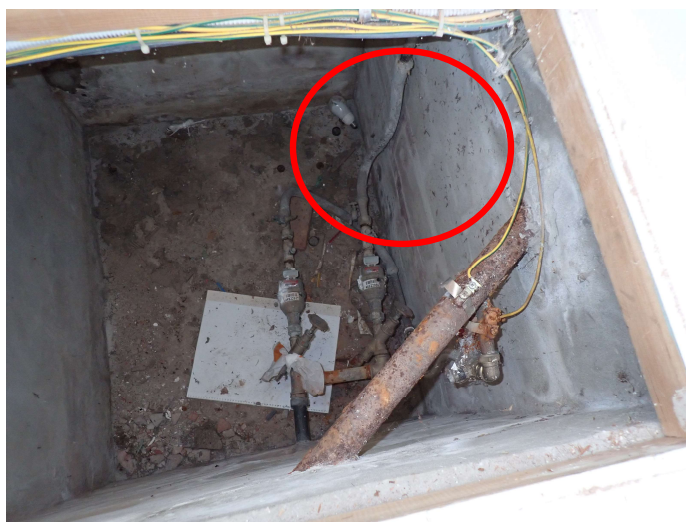
- Een gedeelte van de waterleiding (achter de hoofdkraan) bestaat uit loden leiding

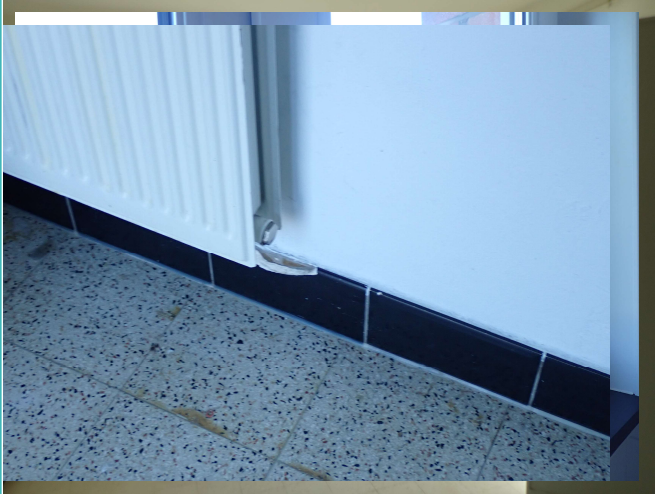
- Lichte schimmelvorming in de slaapkamer, onder de radiator.
- De raamkruk van het keukenraam zit los.
- Gebroken plint in de berging.

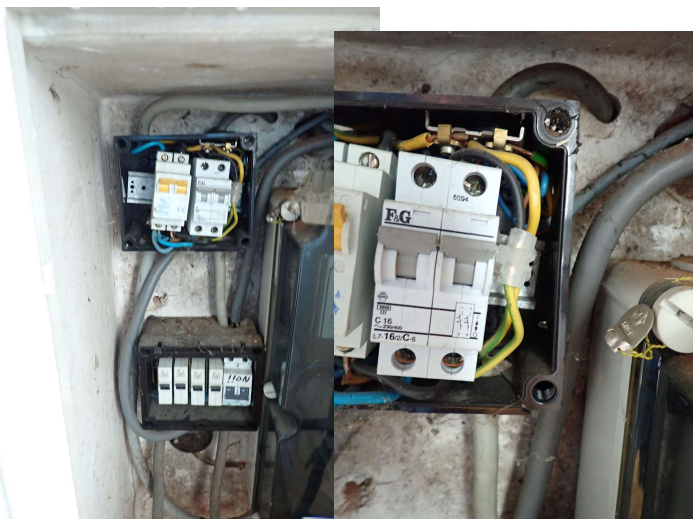
- Een algemene verliesstroomschakelaar ontbreekt aan het begin van de elektrische installatie.
- De elektrische contacten in de zekeringkast zijn rechtstreeks aanraakbaar. (CAT III)
- In de zekeringkast zijn stroomgeleiders in gebruik als aardingsgeleider.
- In de zekeringkast worden lusterklemmen gebruikt om elektrische aftakkingen te maken. Elektrische aftakkingen moeten met deugdelijk materiaal worden uitgevoerd. (bvW WAGO-klem)

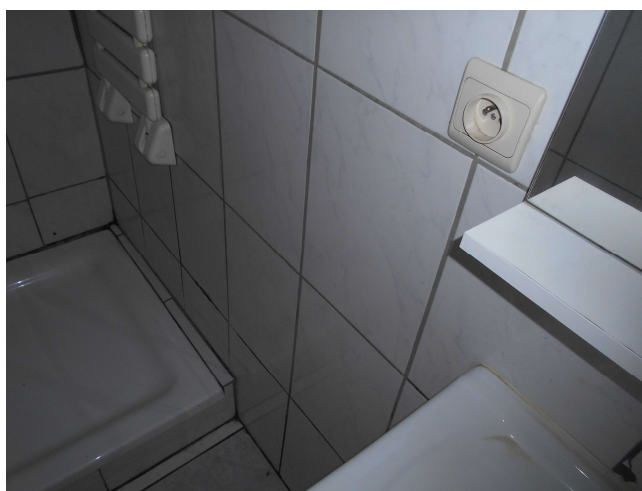
- de coaxversterker (toestel klasse I) in de leefruimte is aangesloten op een niet-geaard stopcontact.
- Een stopcontact is op 45cm van de doucherand geplaatst. Stopcontacten moeten op minimum 60cm van de bad- of doucherand opgesteld zijn buiten het beschermvolume 2, of op minimum 1m indien geen bijkomende differentieelschakelaar van 30 mA is voorzien.

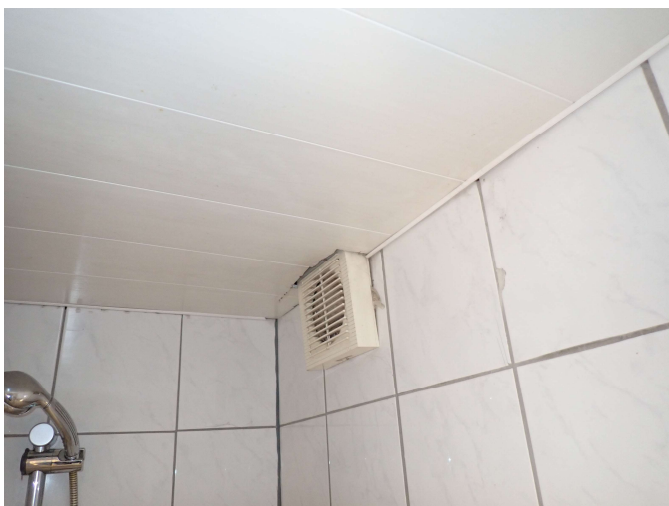
- De elektrische ventilator is binnen volume I van de douche geplaatst. Binnen volume I mag enkel elektrische materiaal met een zeer lage veiligheidsspanning van ten hoogste 12 volt worden gebruikt, gevoed door een veiligheidstransfo. Het gebruikte elektrische materiaal moet een beschermingsgraad van ten minste IPX4 hebben. Er kan niet worden vastgesteld of de ventilator hieraan voldoet.

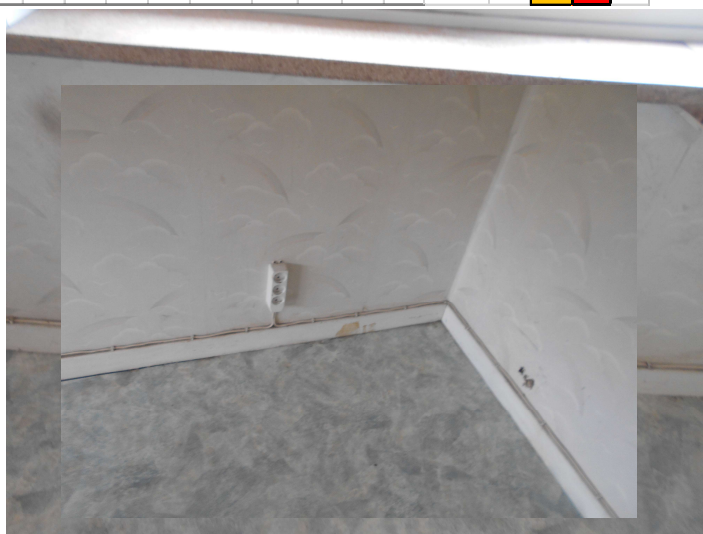
- Een verdeelstekker is in gebruik als vaste installatie en aangesloten met bekabeling met onvoldoende sectie. Er bestaat een risico op overbelasting van het elektrisch circuit, met mogelijk kortsluiting en/of brand tot gevolg. Het stopcontact moet worden aangesloten met aangepaste bekabeling. (CAT III)
- Het stopcontact (verdeelstekker) s voorzien van een aardpen maar is niet aangesloten op een aardgeleider (dit geeft een vals gevoel van veiligheid).

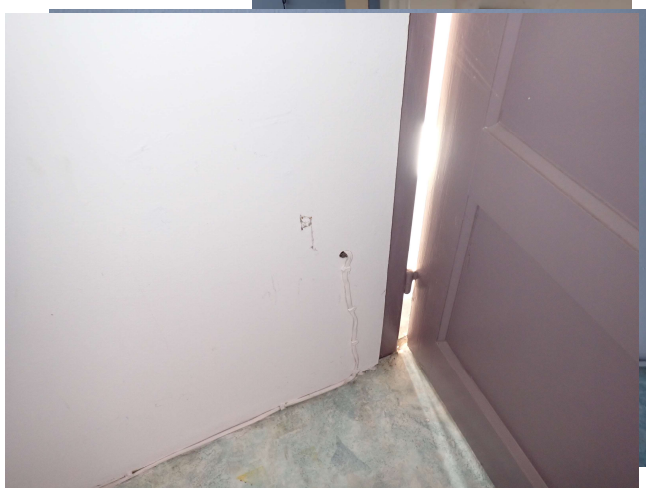
- Traphal ter hoogte van zolderkamer:
- Elektrische geleiders aan stopcontact zijn onvoldoende geïsoleerd. (geen dubbele isolatie)
- Bijgeplaatste stopcontacten zijn voorzien van bekabeling met onvoldoende sectie. Er bestaat een risico op overbelasting van het elektrisch circuit, met mogelijk kortsluiting en/of brand tot gevolg. De aftakking moet uitgevoerd worden met een aangepaste bekabeling of worden verwijderd.

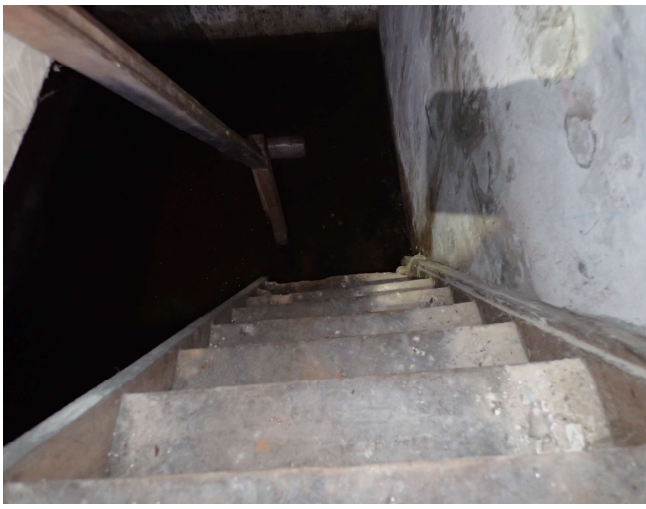
het NTV **71 - watertoevoer**

- De kelder staat onder water, de hoofdwaterkraan is niet veilig bereikbaar.

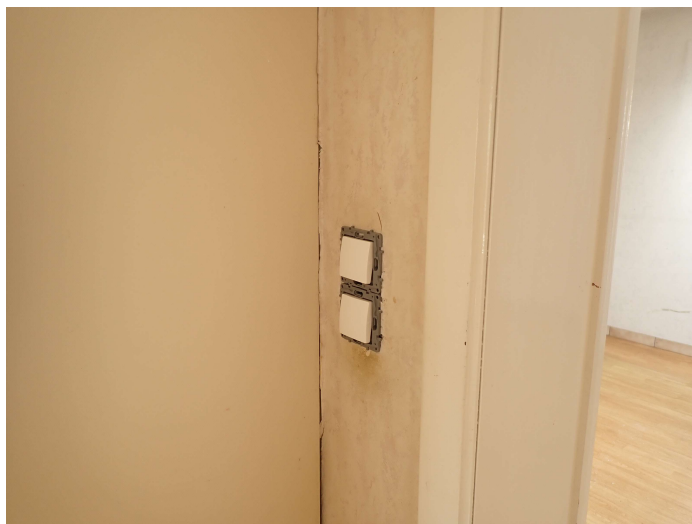
- Omrandende afdekplaat van de schakelaars in keuken ontbreekt.

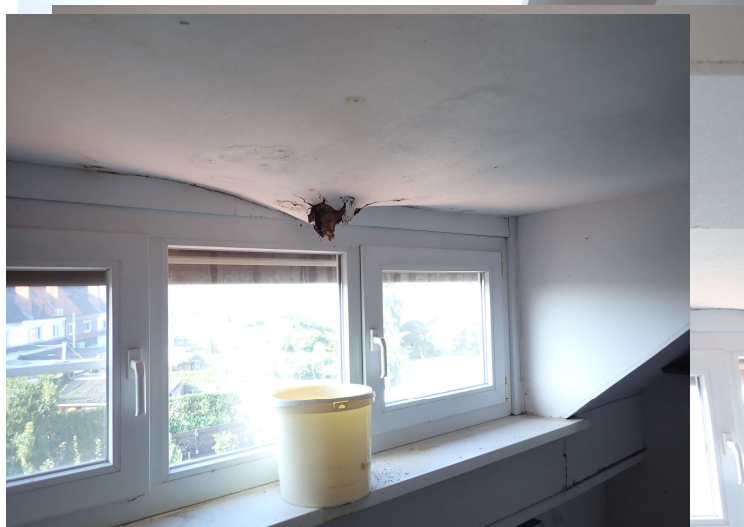
101 insijpelend vocht

- Beperkte sporen van waterinsijpeling aan de dakkoepel in de leefruimte.
- Ernstige waterinsijpeling in de zolderkamer.

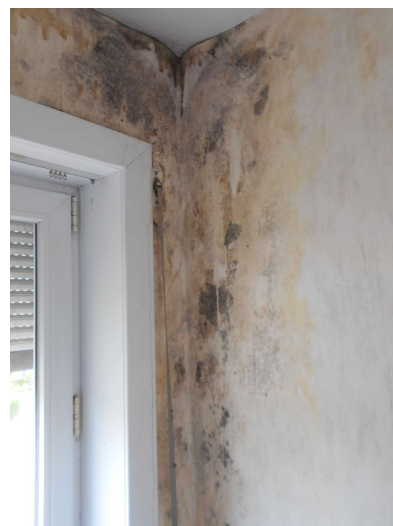
111 – opstijgend / doorslaand vocht

- Ernstige vochtschade met schimmelvorming in de berging, aansluitend met de slaapkamer vooraan links.

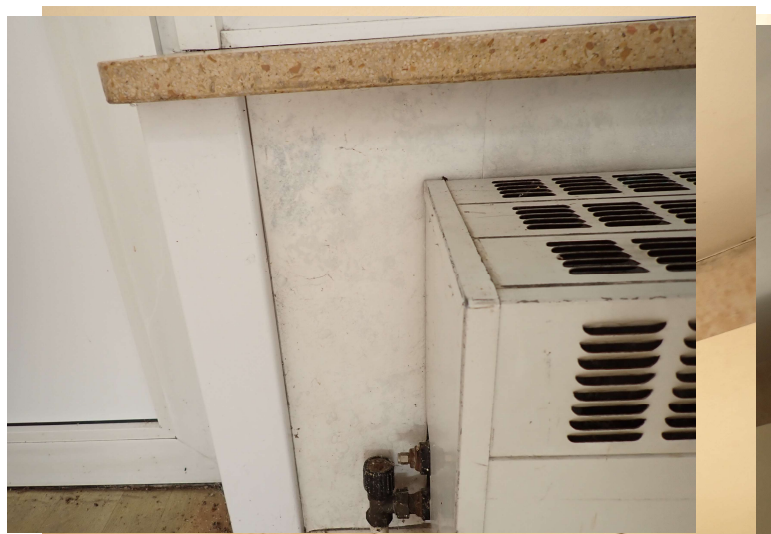
112 – condenserend vocht buitenmuren

- Beperkte schimmelvorming in de leefruimte, onder het raam achteraan.
- Ernstige schimmelvorming ter hoogte van het linteel van het keukenraam. (koude brug)
- Schimmelvorming in de keuken in de hoek waar de inbouwkoelkast stond opgesteld.
- Schimmelvorming in de berging, aansluitend met de slaapkamer links, boven het raam.

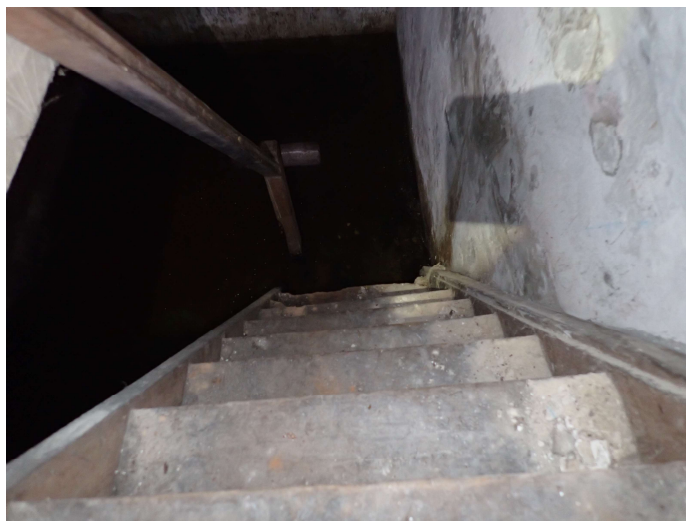
het NTV**Deel C: Woning****141 – vochtschade kelder**

- De kelder staat onder water.

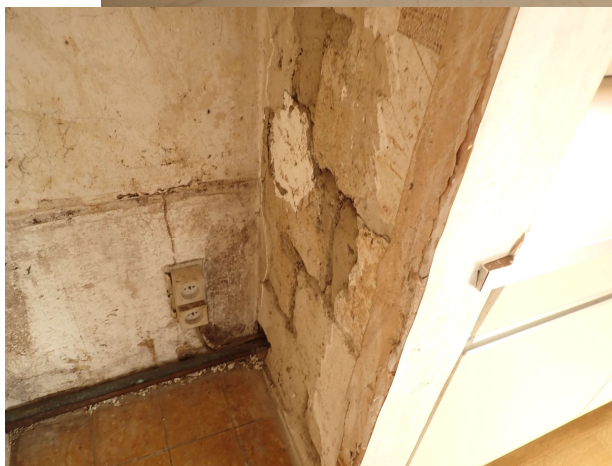
- De deurlijsten aan de binnendeur tussen de leefruimte en de inkomhal zijn onvoldoende afgewerkt.
- In de keuken ontbreekt de muurafwerking in de hoek waar een inbouwkoelkast stond opgesteld.

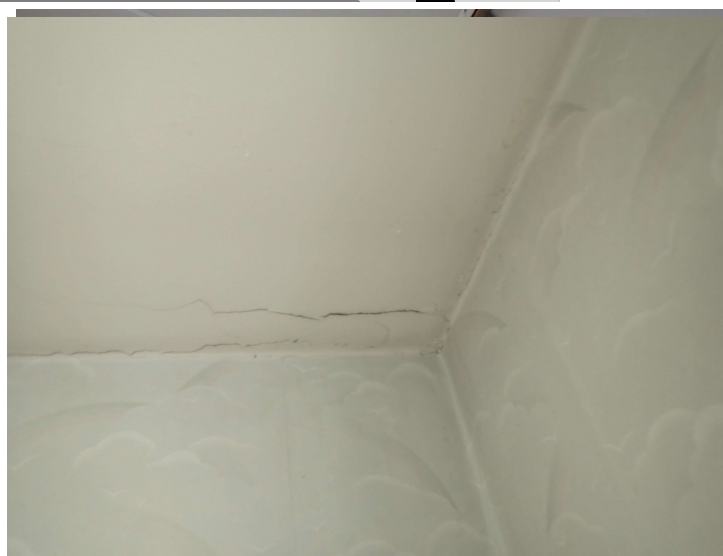
- Loszittend pleisterwerk aan het plafond in de leefruimte, rechts boven het raam achteraan.
- Haarscheuren in de plafondbezetting in de keuken.
- Afwerkingslijsten tussen het plafond en de muur in de badkamer ontbreken gedeeltelijk.
- De bepleistering aan het plafond in de slaapkamer achteraan rechts vertoont scheurvorming.

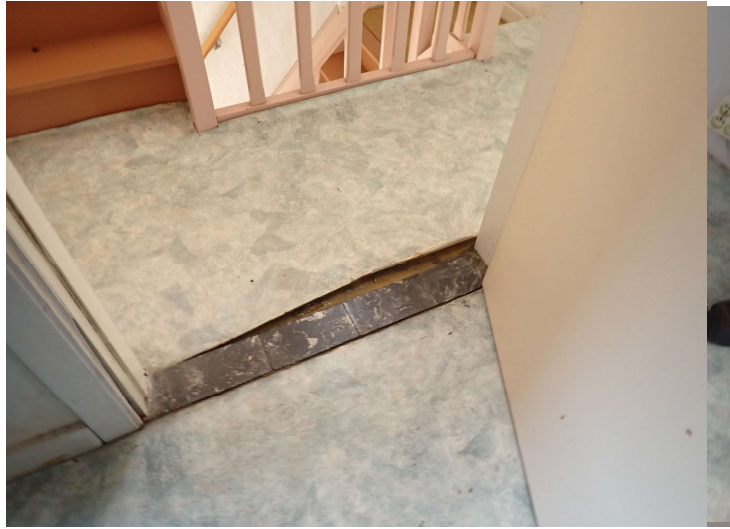
- In de slaapkamer vooraan rechts is er een gat in de chape.
- De linoleum ter hoogte van de inkomdeur is beschadigd.
- De linoleum in de zolderkamer is beschadigd.

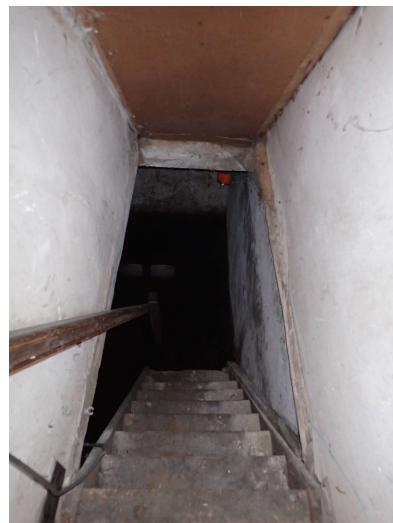
- De keldertrap staat los, de onderste treden ontbreken, de trapbomen zijn onderaan rot. Er is een zeer ernstig valrisico. (CAT III)

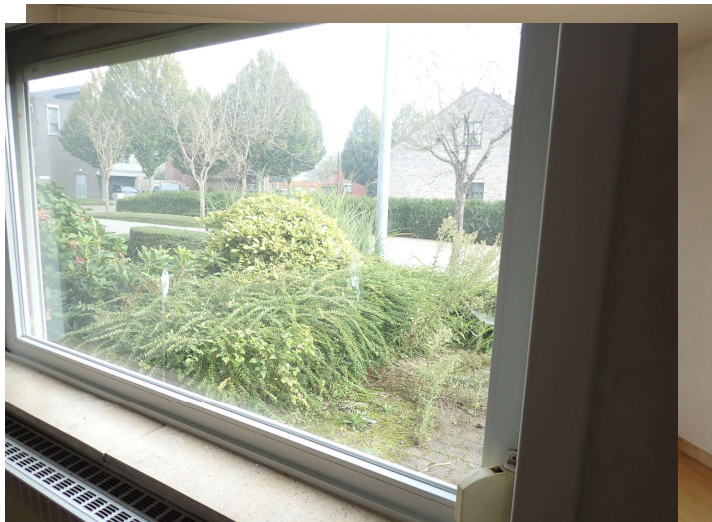
- Geen verluchting mogelijk in de leefruimte. Zowel het raam vooraan als achteraan zijn vaste ramen. Een buitendeur wordt niet aanzien als verluchtingsmogelijkheid. (de achterdeur kan niet inbraakveilig open blijven).

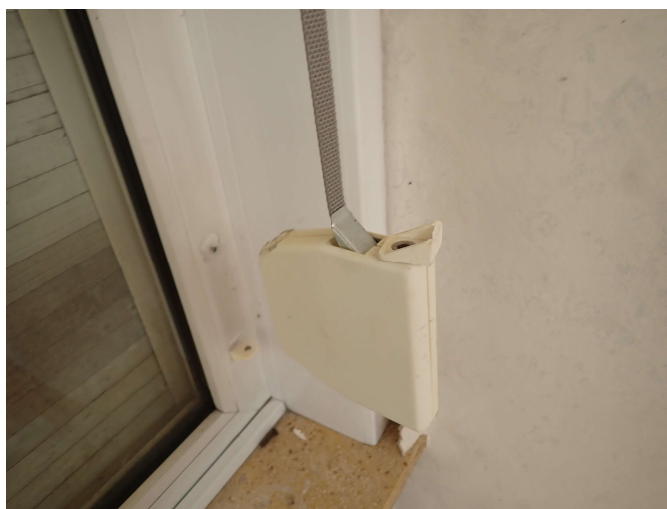
- In de slaapkamer vooraan rechts is er geen verluchting mogelijk. Het rolluiklint is stuk, het rolluik kan niet worden geopend.

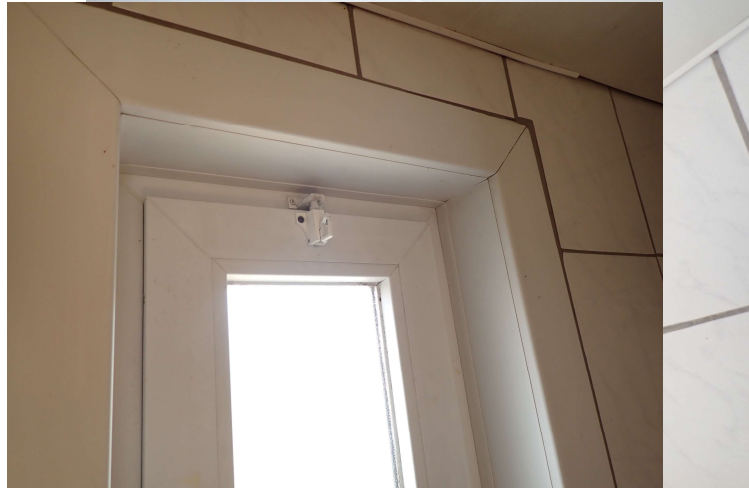
- Er is geen verluchting mogelijk in de badkamer. Het slot van het kantelraam is stuk, het raam kan niet worden geopend.
- De opening achter het ventilatierooster afgedicht met plasticfolie.

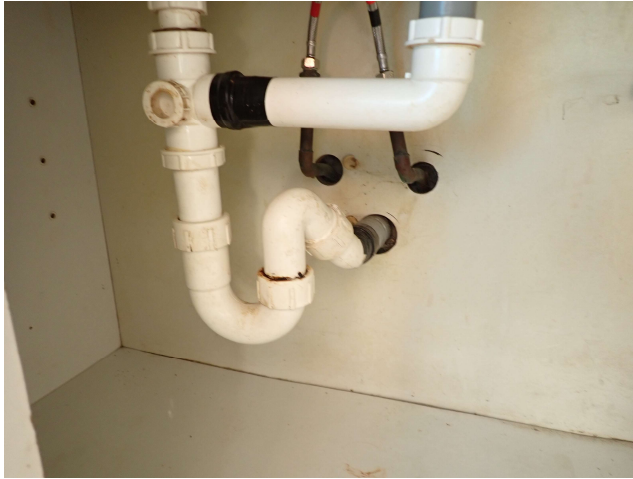
- De geurafsnijder in de keuken werd onvakkundig hersteld met tape. (geen zichtbare lekken op ogenblik OTP)
- De watermeter staat opgesteld in een put in de inkomhal. De watermeter is niet eenvoudig bereikbaar.
