Cursus bruginspecteur

Hoofdstuk 1.6

Betonschade

Versie	Cursus 2012
--------	-------------

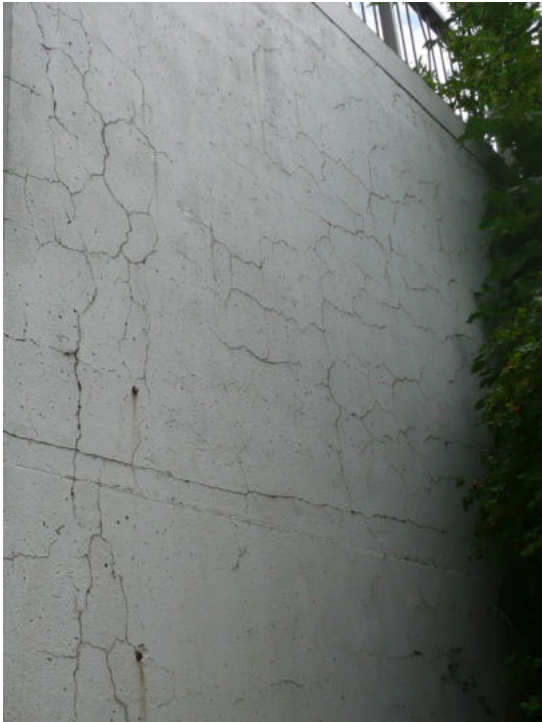
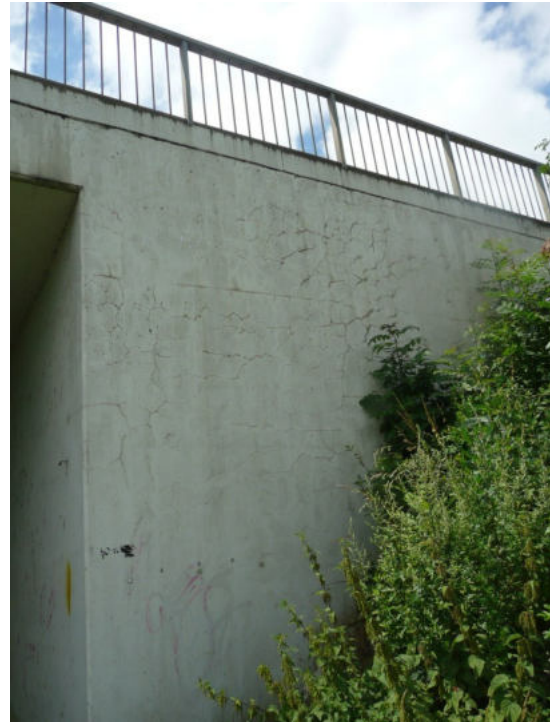
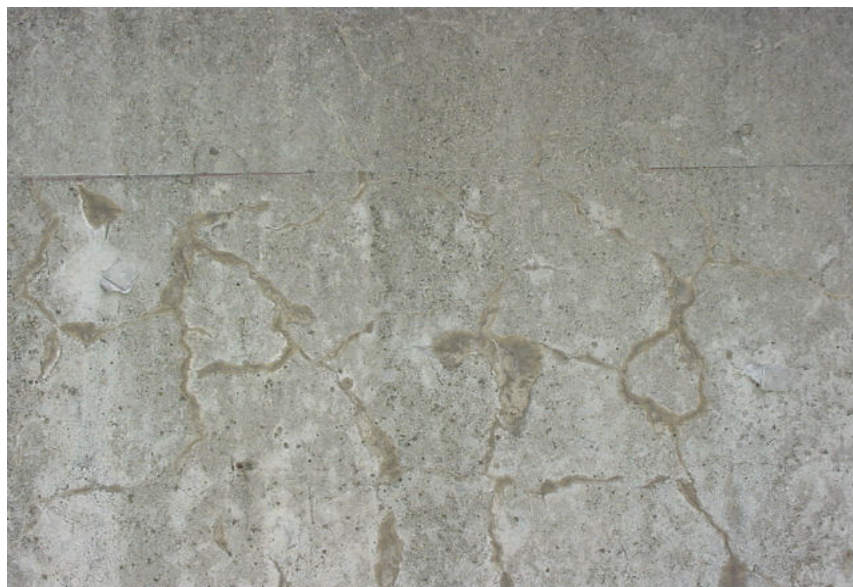
Gezien de reactie langzaam verloopt, wordt de schade pas na jaren zichtbaar. Het typisch schadebeeld dat hieruit voortvloeit is een regelmatig vertakt scheurpatroon. Dikwijls zijn okerachtige verkleuringen en uitbloedingen van reactieproducten zichtbaar.

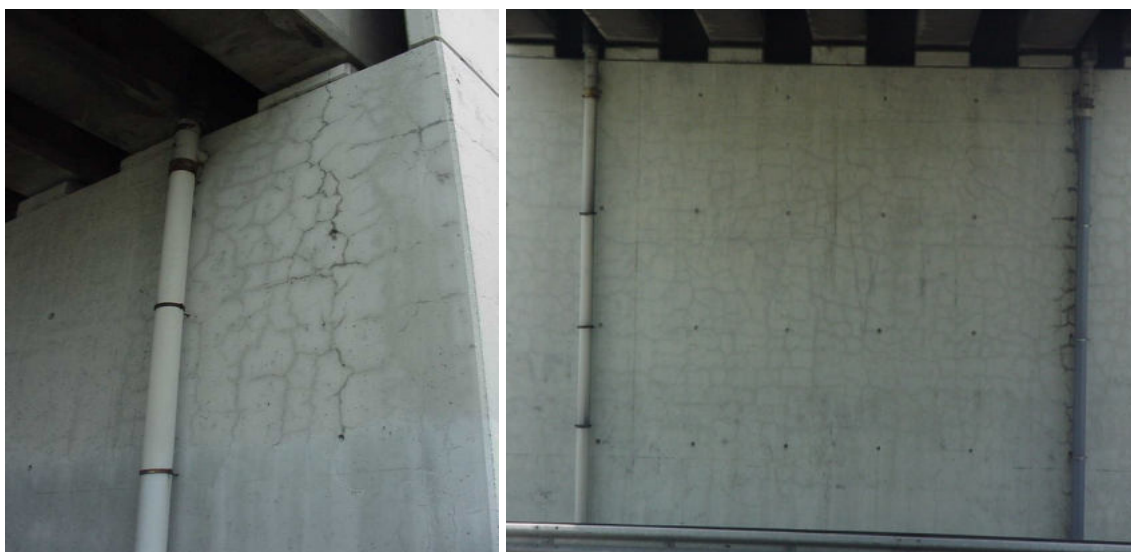
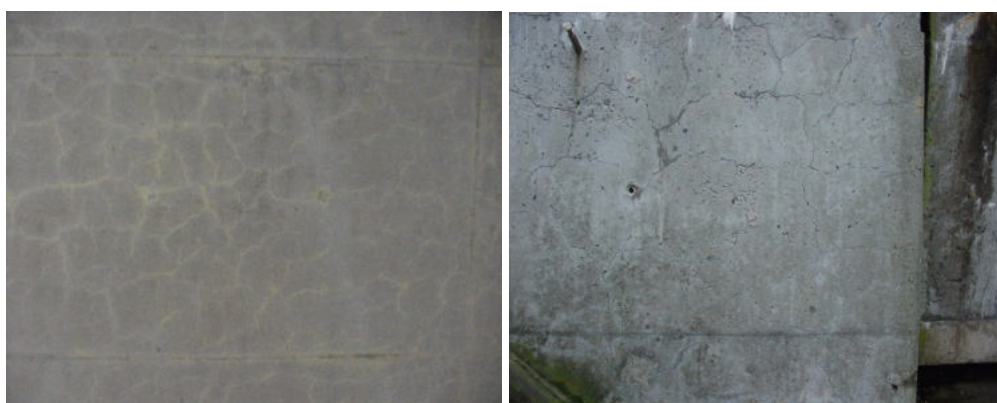
- verzamelen van gegevens betreffende de geschiedenis van het kunstwerk en de gebruikte betonsamenstellingen;
- uitvoeren van een inspectie ter plaatse met, indien nodig, het meten van de vervormingen en de scheurvorming, uitvoeren van niet-destructieve proeven zoals de relatieve vochtigheid, de temperatuur en potentiaalmeting van de wapeningen om de relatie scheurvorming/corrosie op te stellen, enz.;
- nemen van representatieve proefmonsters, die in het laboratorium kunnen worden onderzocht;
- uitvoeren van berekeningen om de stabiliteit van het kunstwerk of een bouwdeel na te gaan.

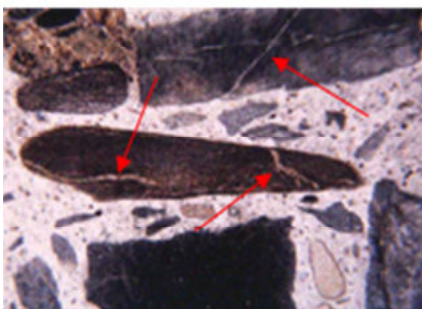
ASR-gerelateerde scheuren doorheen toeslagmateriaal

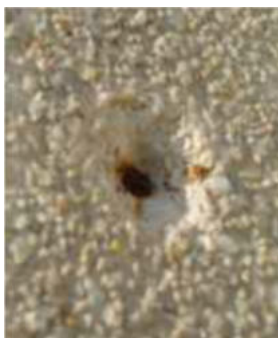
- corrosie-expansie ten gevolge van ijzerhoudend granulaat

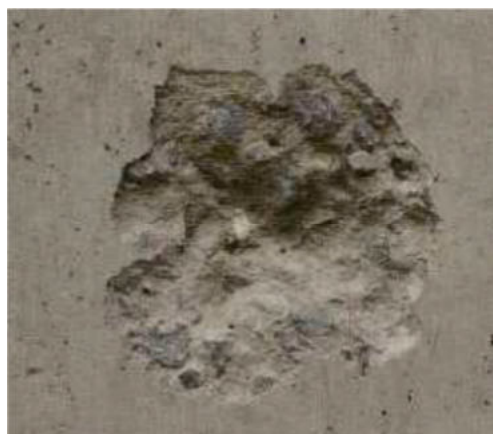
- ongebluste kalk (CaO) die uitzet tot calciumhydroxide ($\text{Ca}(\text{OH})_2$)

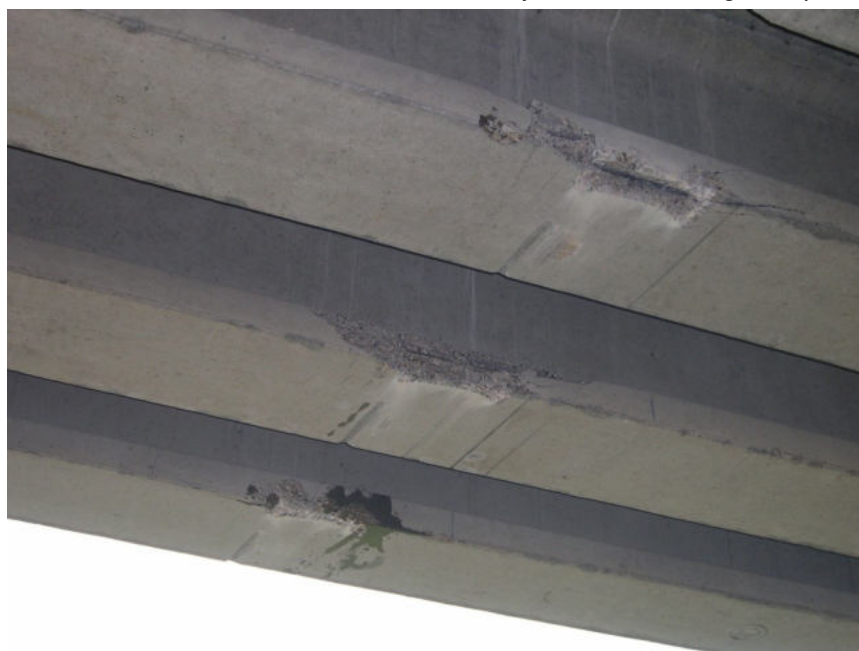
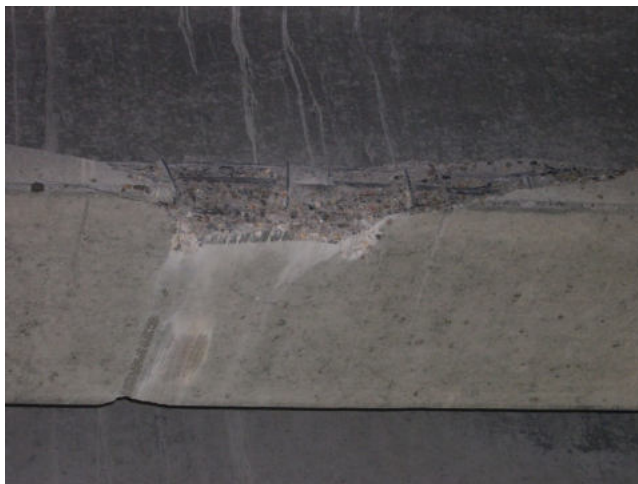
Hierbij wordt de betonstructuur zeer lokaal aangetast of vernietigd. Dit is het geval bij aanrijdingen van onderflenzen van liggers (cf. foto's), van pijlers of van landhoofden. Naast de lokale verbrijzeling treedt vaak scheurvorming op in de omgeving, of verplaatsing van betonelementen. Men dient geval per geval te onderzoeken om de ernst van de schade en de wijze van herstelling te bepalen.

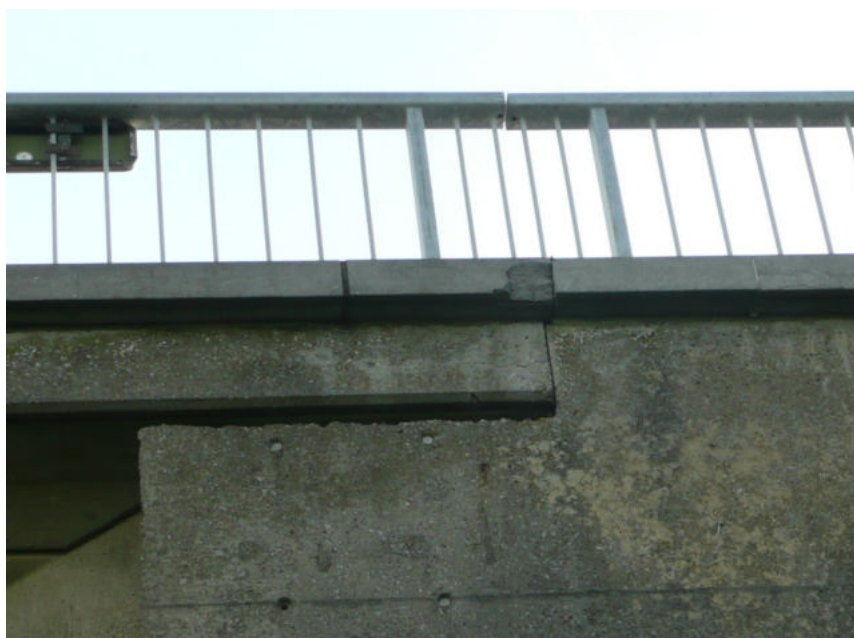
Bij verhinderde dilatatie kan ook verbrijzeling optreden. Een (rijweg)voeg die ondergedimensioneerd is of met vuil gevuld is, kan de structuur plaatselijk beschadigen.

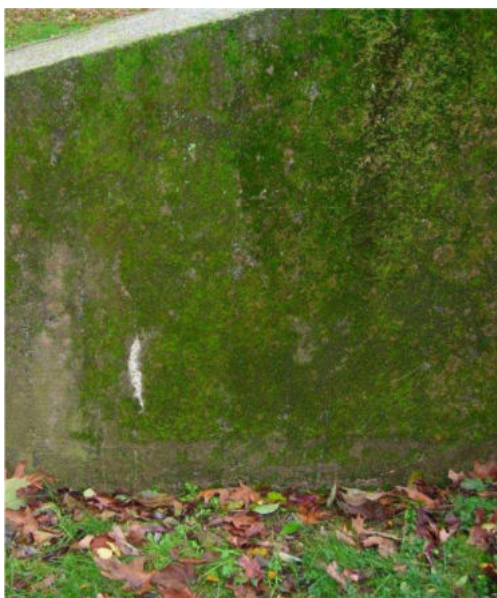
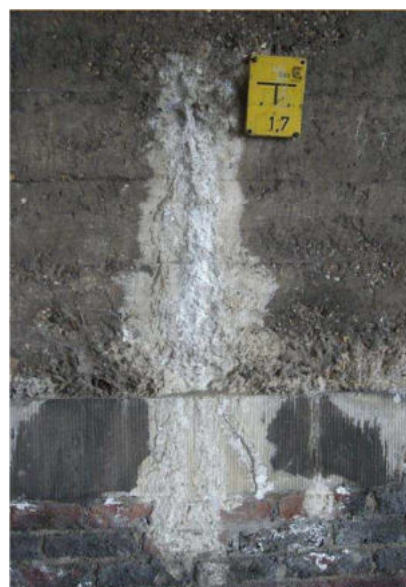
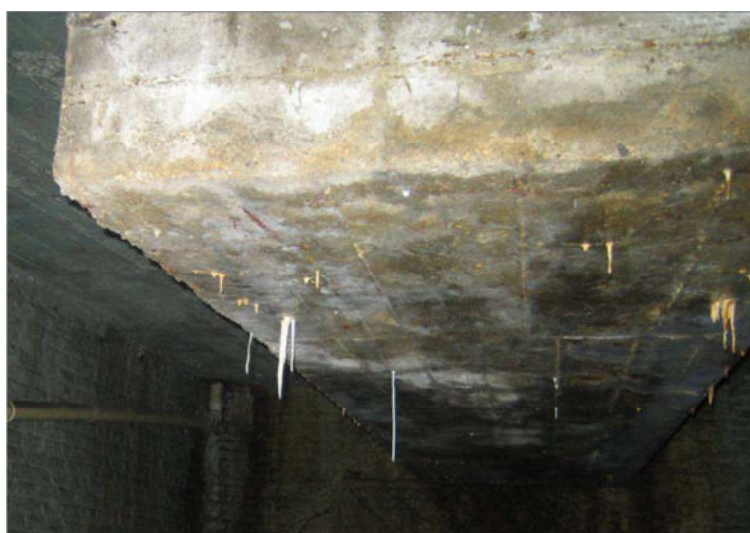
Verkleuringen en afzettingen komen meestal voor bij betonnen onderdelen die onderhevig zijn aan water in een vochtige omgeving, met mogelijks groenafzetting en/of kalkafzetting.

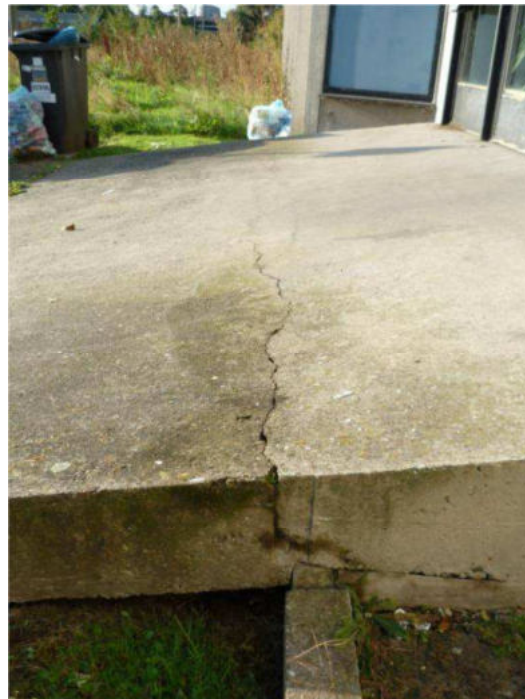
Een voorbeeld hiervan zijn scheuren in een betonnen vloerplaat. De differentiële zetting is ontstaan door het feit dat een deel van de vloerplaat gefundeerd is op volle grond en een deel op een bestaande fundering van een gebouw.

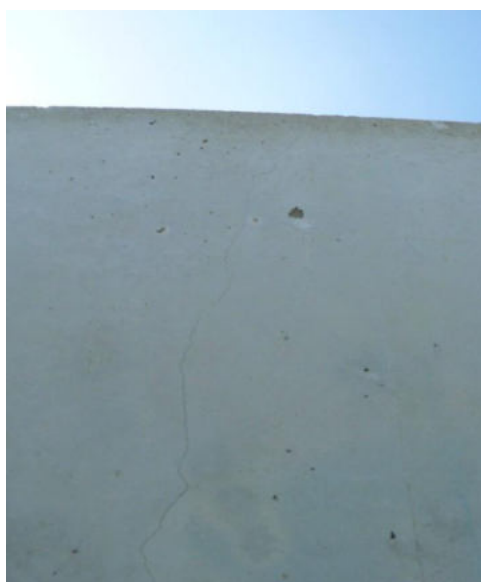
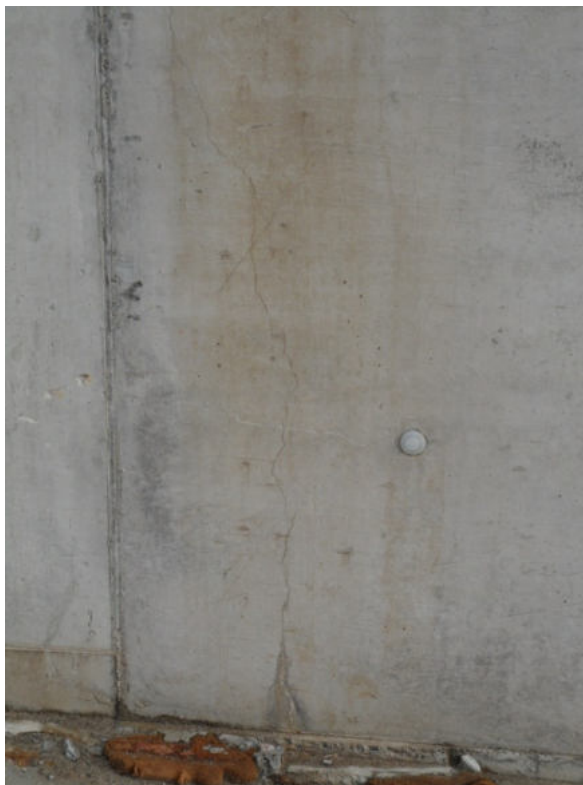
Beton dat uithardt wil krimpen. Indien dit verhinderd wordt, kunnen scheuren ontstaan (krimpscheuren). Door het oordeelkundig plaatsen van wapening kan men de scheuren meer gecontroleerd laten voorkomen, namelijk meer gespreid en fijner.

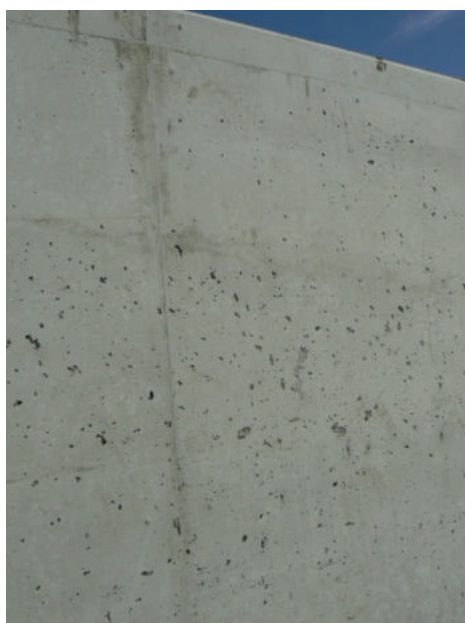
Luchtinluitsels ten gevolge van onvoldoende trillen van het beton:

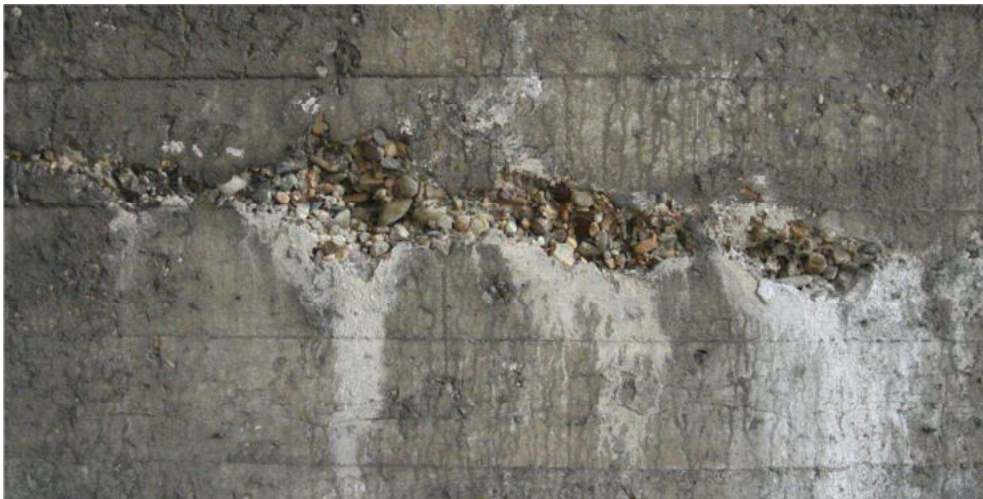
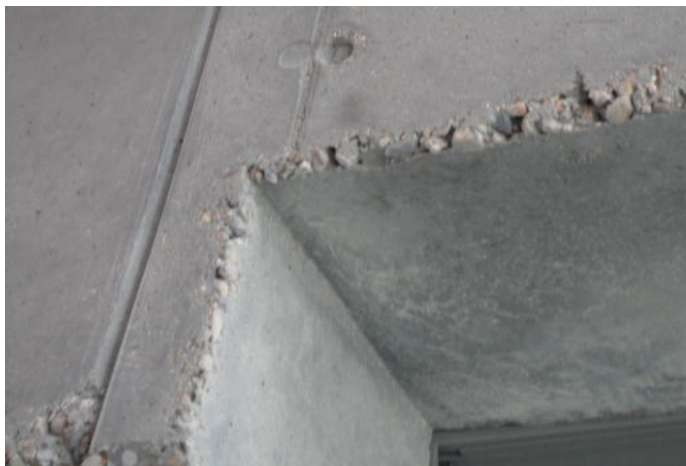
Segregatie (ontmenging): cementpasta is te vloeibaar waardoor grove granulaten zakken.

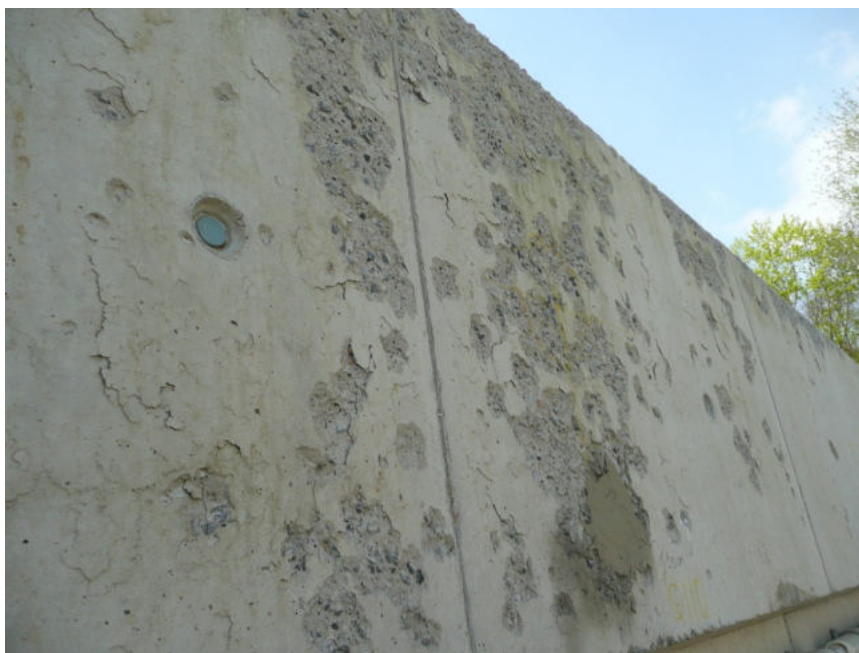
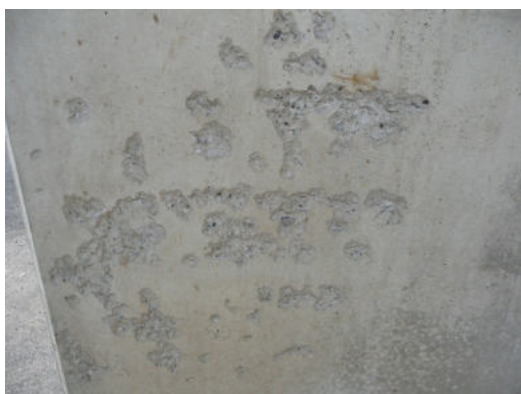
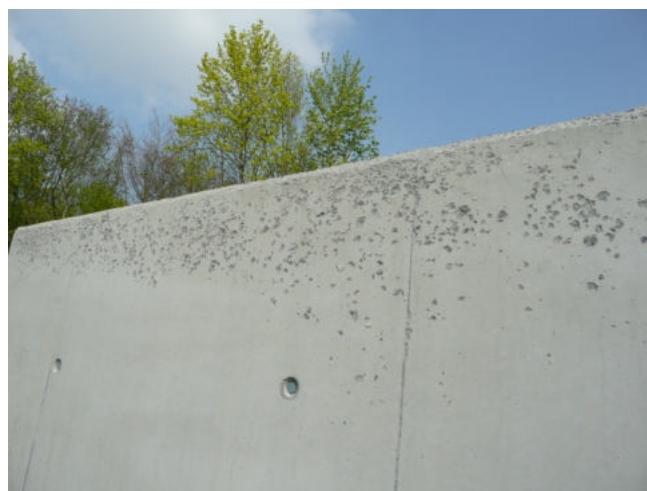
In het geval van met water verzadigd beton zal door bevroering van een deel van het water de rest van het nog niet bevroren water onder druk komen te staan. Er ontstaan trekspanningen in het beton die aanleiding geven tot vorstschade. Onder invloed van vorst/dooicycli ontstaat een netwerk van microscheuren in de oppervlaktelaag → afschilferend oppervlak.

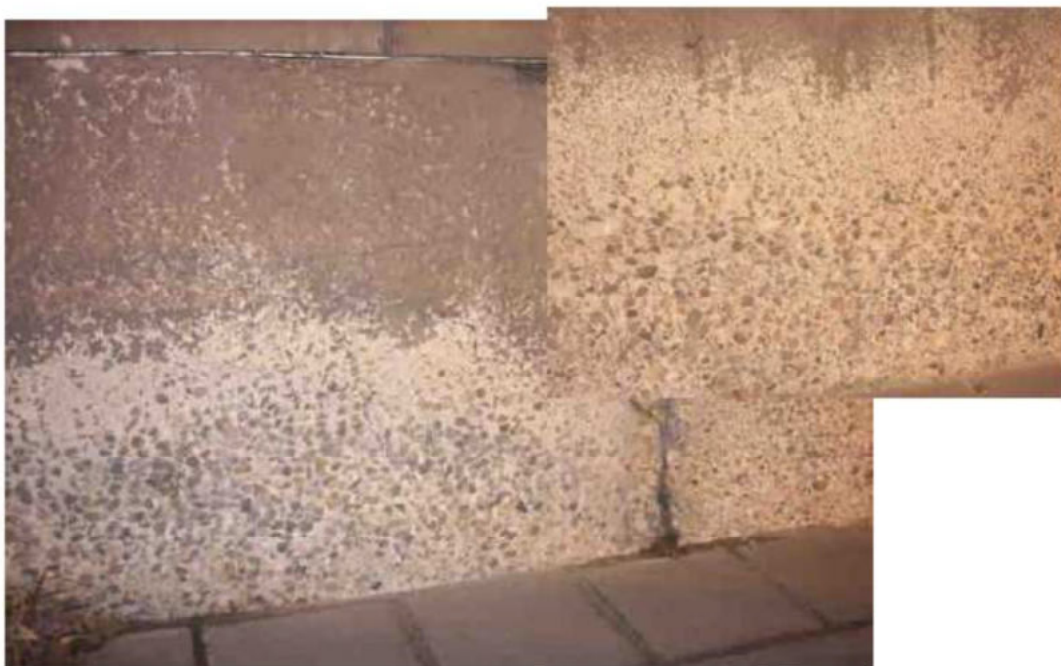
Schade door bevriezen in combinatie met dooizouten aan het betonoppervlak is meer voorkomend dan schade door bevriezen.

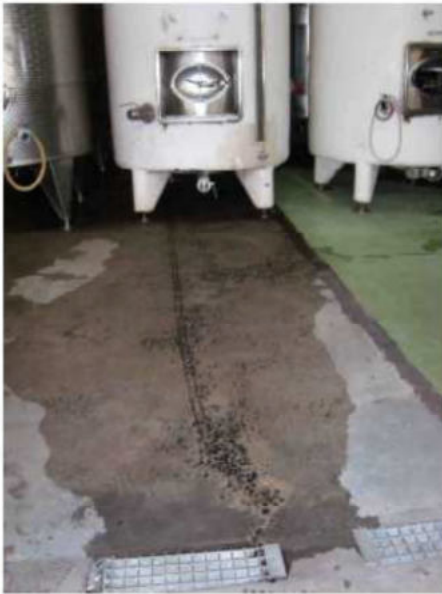
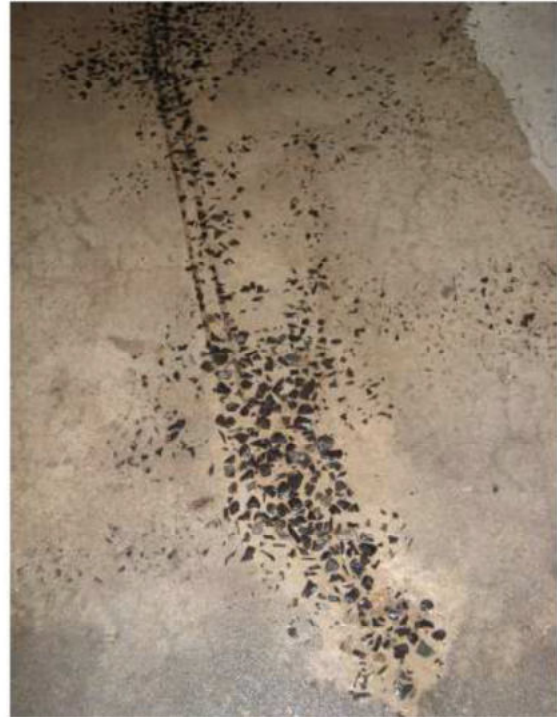
*Cuves à vin
Afrique du sud, 2008*

- Zuren tasten rechtstreeks de alkalische cementsteen aan. Zuren kunnen afkomstig zijn van de gisting van bepaalde landbouwproducten zoals melk, suikers, ...

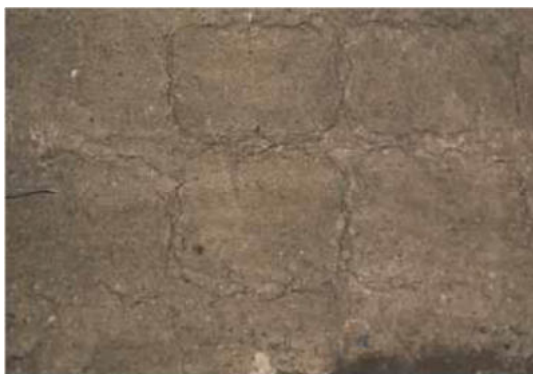
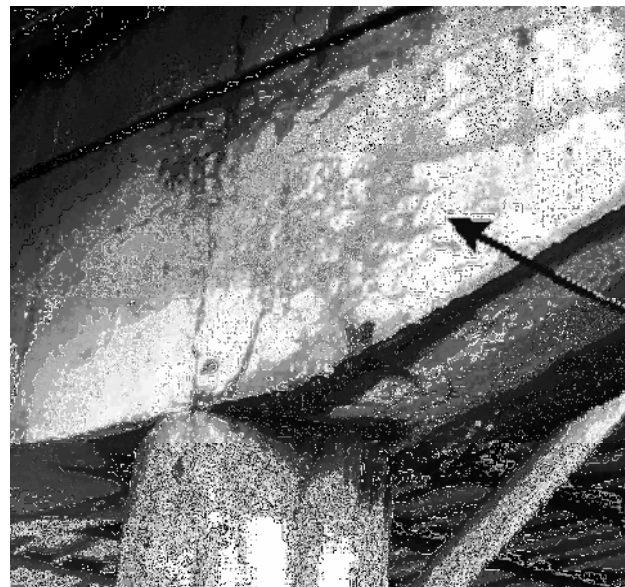
- Sulfaten uit zeewater of bepaalde types grondwater vormen met de hydratatieproducten van het cement een expansief zout, Candlotzout genoemd, dat het beton ontwricht. Het schadebeeld vertoont veel gelijkenis met ASR. Voor werken aan zee zal men dus speciale cementen dienen te gebruiken, zogenaamd C_3A -arme cementen (HSR-cement).

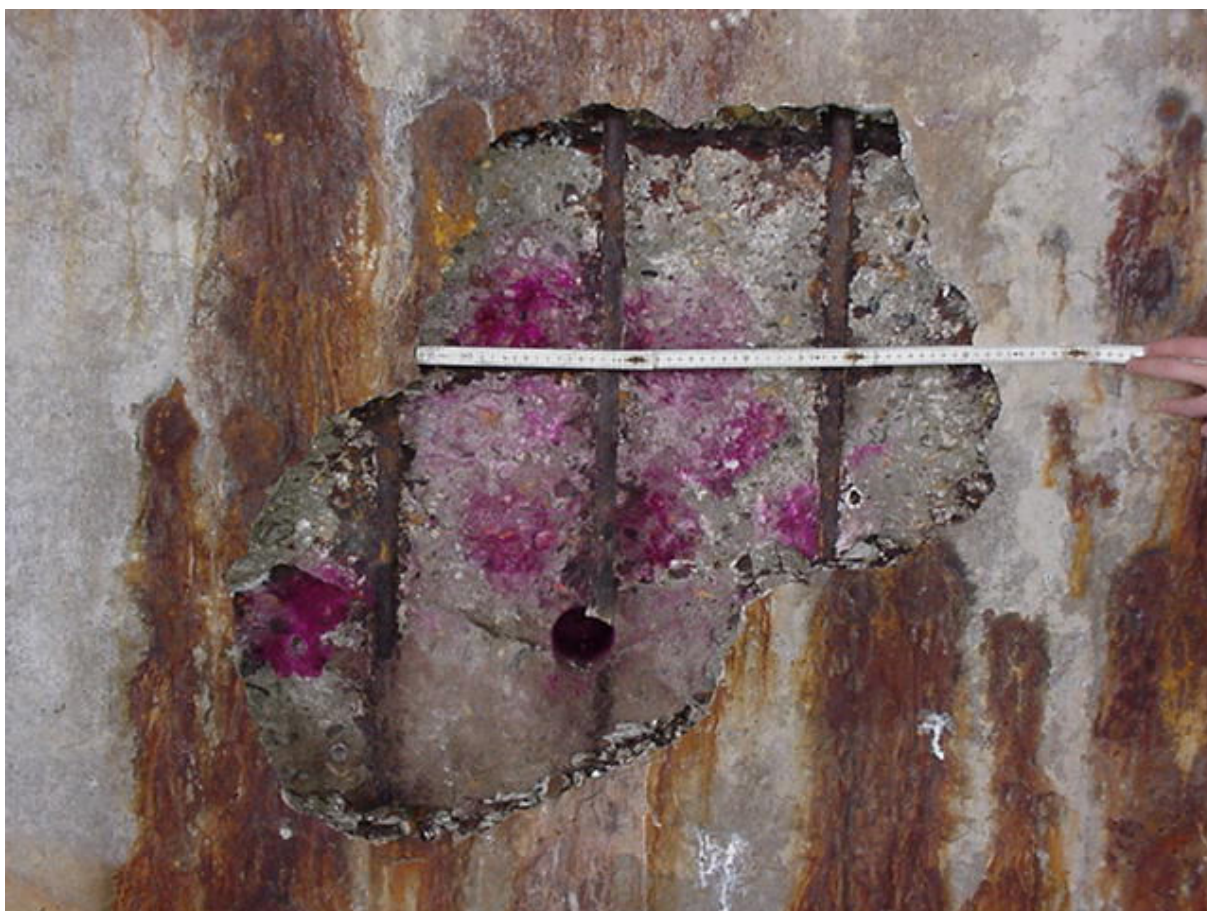
- roest neemt een 6 tot 8 maal groter volume in dan het oorspronkelijke staal zodat de betondekking wordt weggeduwd (er ontstaat scheurvorming die uiteindelijk aanleiding kan geven tot afdrucken van het beton);
- roesten doet de staaldoorsnede verminderen zodat de stabiliteit in het gedrang komt.

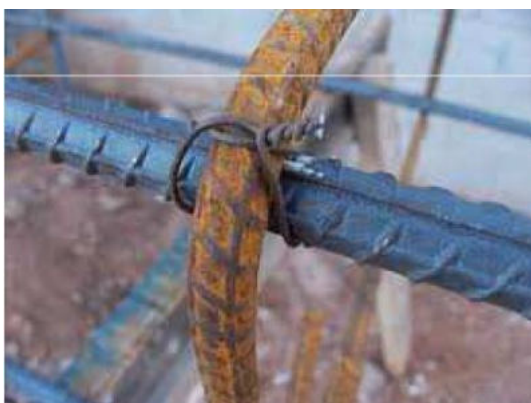
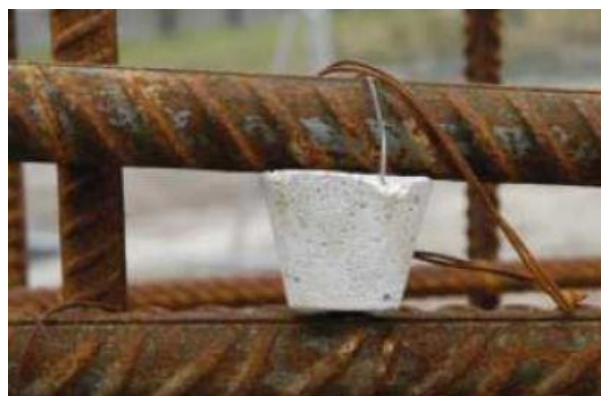
Zolang de pH (maat voor zuurtegraad) van het water rond de wapening voldoende hoog (lage zuurtegraad) is (pH>8 tot 9), zal er evenwel passivatie optreden (vorming van dichte afdichtende roestlaag die belet dat ijzer verder in oplossing kan gaan) en zal het corrosieproces stoppen.

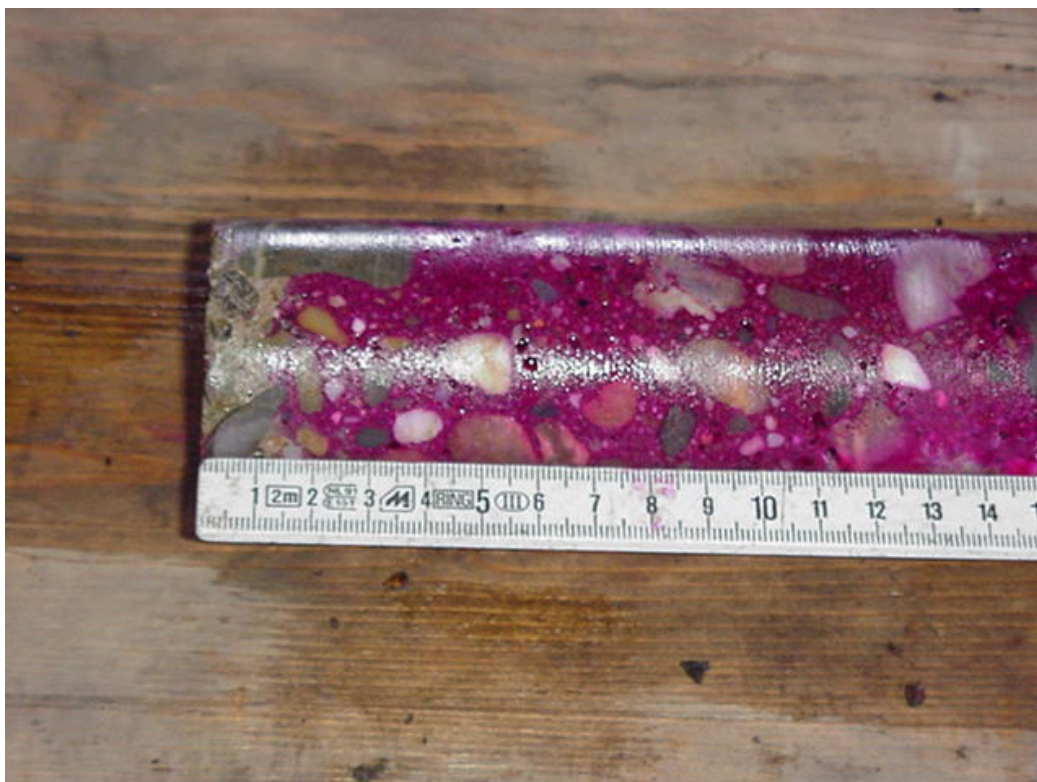
De plaats van dit front kan gemakkelijk vastgesteld worden met behulp van fenolftaleïne: gezond beton wordt paars, gecarbonateerd beton blijft kleurloos.

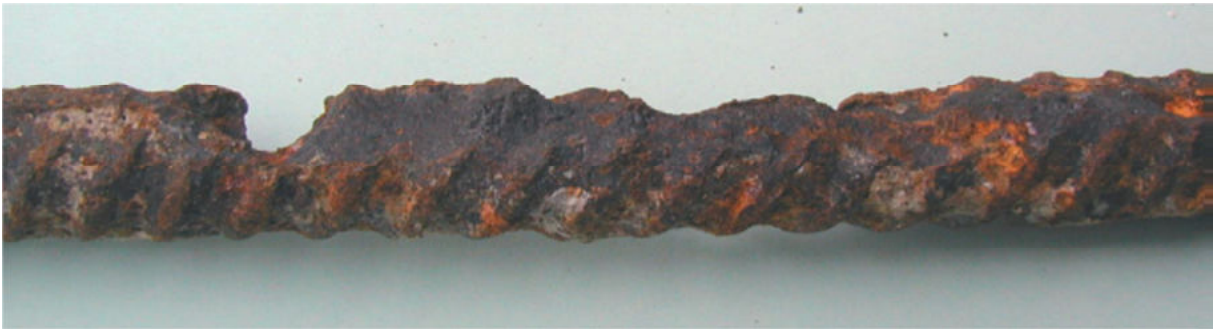
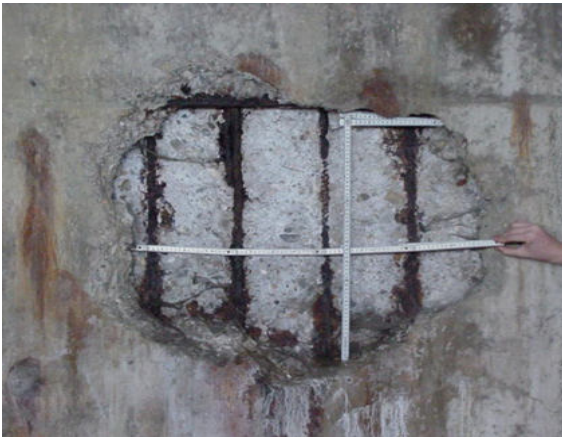
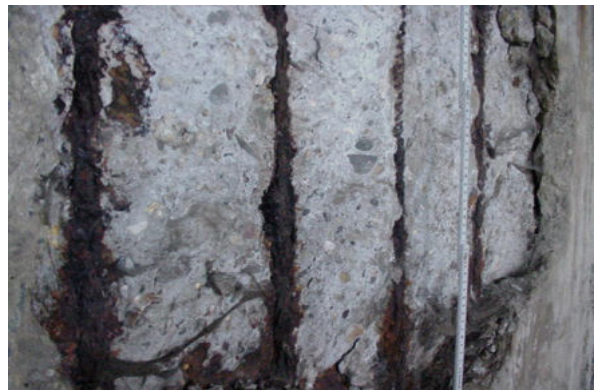
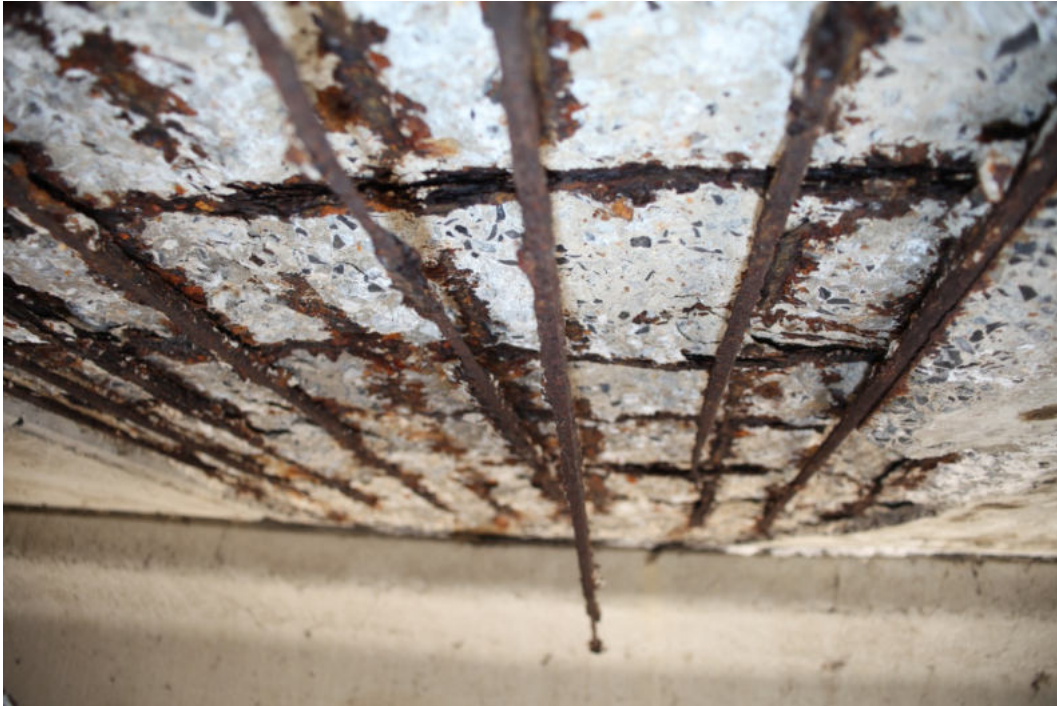
Zonder de elektro-chemische reactie uit te leggen, moet men weten dat zelfs wanneer het beton een zuurtegraad van 13 vertoont, chloorionen aanleiding kunnen geven tot corrosie. Deze corrosie doet zich voor als putcorrosie, d.w.z. lokale aantasting van het betonstaal in de vorm van putjes. Die putcorrosie is uitermate gevaarlijk omdat zij lokaal optreedt met als effect plaatselijke reductie van de wapeningssectie die snel kan optreden.

Herstellen van dit soort schade is vrij omvangrijk: in principe moet men het met chloorionen vergiftigde beton verwijderen en vervangen. Als de volledige betonmassa 'vergiftigd' is, biedt kathodische bescherming een mogelijke oplossing.
