Handleiding voor het inventariseren en waarderen van wegen met erfgoedwaarde

Handleiding Onroerend Erfgoed

Agentschap
Onroerend
Erfgoed

2018

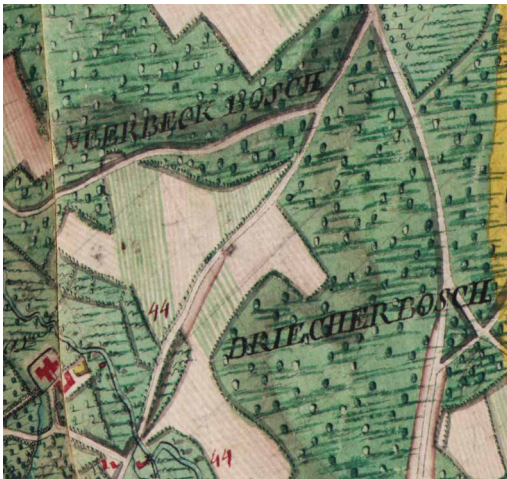
FIG 1 Het oorspronkelijk tracé van de holle weg zoals te zien op de Ferrariskaart geraakte in onbruik door de aanleg van een nieuwe weg (Bron: KBR).

Een voorbeeld is de Gieveldstraat in Teuven die langs de flank van de Teuvenberg omhoog slingert. De oorspronkelijke weg was minder bochtig en liep vrij recht de heuvel op zoals te zien is op de Atlas der Buurtwegen. Van dit oud wegtracé is nog een relict bewaard onder de vorm van een stuk holle weg met gemengde houtkanten op de taluds. Vermoedelijk was de oude holle weg sterk onderhevig aan erosie zodat het tracé in de 19de eeuw werd verlegd en de hellingsgraad aangepast.

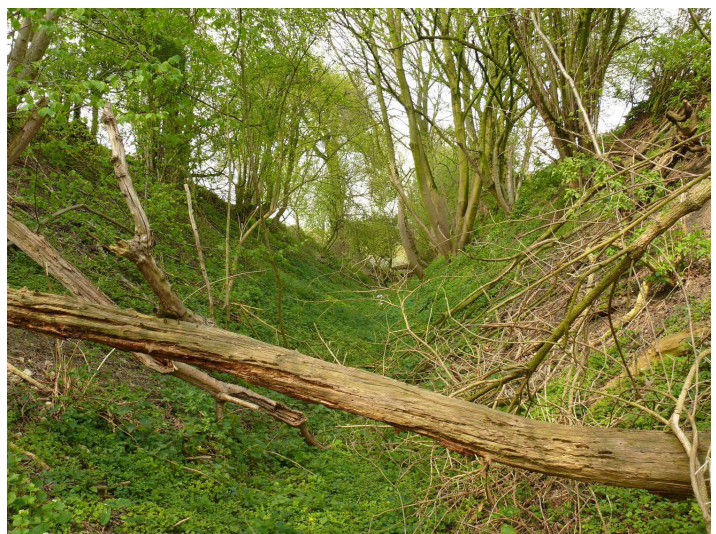
FIG 4 De oude holle weg is nog zichtbaar op het terrein (foto: Nele Vanmaele).

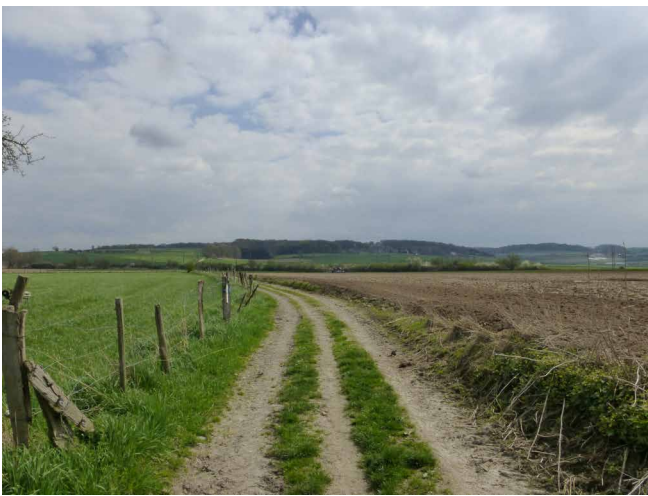
FIG 5 De onverharde Aubelsestraat als historische graanroute tussen Voeren en de stad Aubel (foto: Inge Verdurmen).

Een voorbeeld is de Aubelsestraat in 's-Gravenvoeren die de historische verbindingsweg vormt tussen Voeren en de geïsoleerde ontginning 'Maison La Haye Verte'. De weg liep langs de uitgestrekte akkers op het plateau en werd gemarkeerd door wegwakruisen, kruispuntbomen en wegkapellen. De naam Aubelsestraat verwijst naar het historisch belang van deze route in functie van graantransport met lastdieren tussen Voeren en de stad Aubel waar vanaf de 18de eeuw een wekelijkse markt voor de graanhandel werd ingericht.

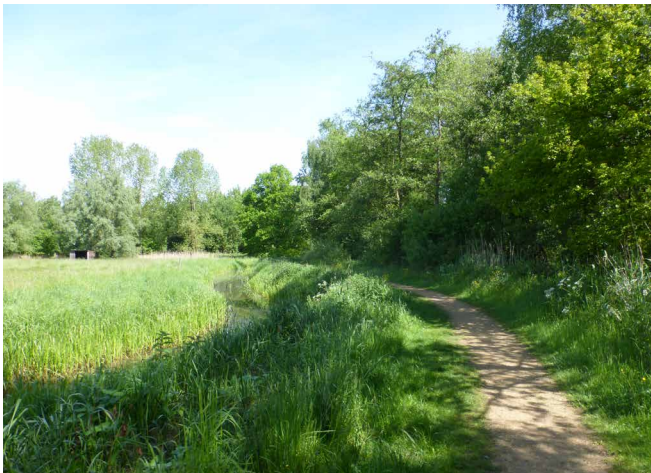
FIG 8 Het dijkje in Blaasveldbroek (foto: Inge Verdurmen).

Een goed voorbeeld is de half verharde weg in het natuurgebied van het Blaasveldbroek die tussen graslanden enerzijds en moerasbos anderzijds slingert. Deze weg is aangelegd op een historische dijk die op de topografische kaart van Vandermaelen aangeduid wordt als 'Koore Dijk'. Als niet opgeschaalde weg betreft het een zeldzaam relict van het in cultuur brengen van de alluviale vlakte na de indijking van de Rupel in de late middeleeuwen. De weg is als beboomde dijk reeds aanwezig op 18de-eeuwse kaarten en is het vervolg van de Broekstraat die in de 17de eeuw vermeld wordt als 'straet leidende naer Heyndonck'.

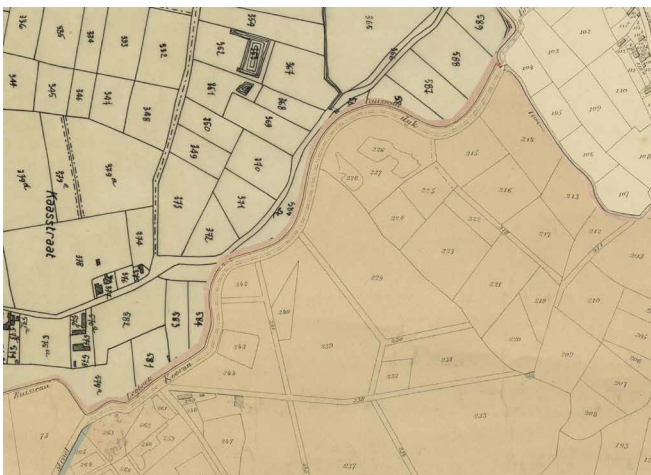
FIG 9 Het oorspronkelijk traject van de 'Koore dijk' zoals voorgesteld op de Poppkaart (Bron: KBR).

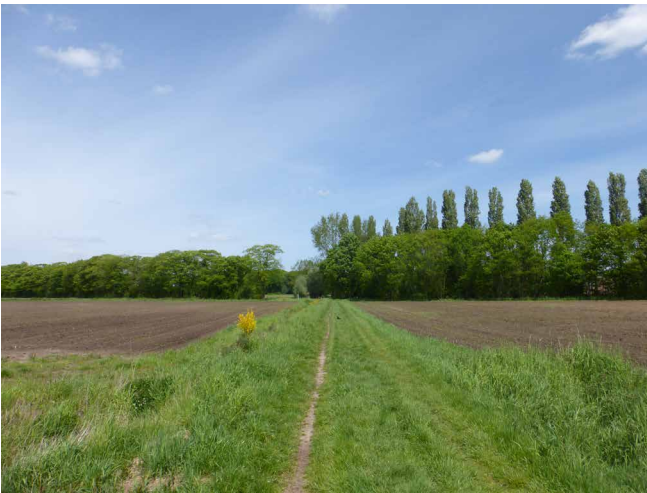
FIG 10 De kaarsrechte landbouwweg in het kasteeldomein Blaasveld (foto: Inge Verdurmen).

Een tweede voorbeeld is een smalle onverharde zijweg bij het kasteel van Blaasveld die kaarsrecht naar het zuiden loopt tot aan Grote Heide. Deze weg wordt op historische kaarten afgebeeld als monumentale dreef met parallelle zomerwegen aan weerszijden. De topografische kaart van Vandermaelen duidt deze weg zelfs aan als 'Avenue'. Deze landbouwweg vormt een relict van het historisch drevennetwerk rondom het kasteeldomein en zorgde voor een belangrijke rechtstreekse verbinding tussen het kasteel en het gehucht 'Kleyn Heyde' en het meer zuidelijk gelegen 'Grote Heyde'. De loodrechte positie van deze weg op de Grote Heide doet vermoeden dat de dreef in oorsprong een ontginningsweg was voor het in cultuur brengen van het ten zuiden gelegen heidegebied.

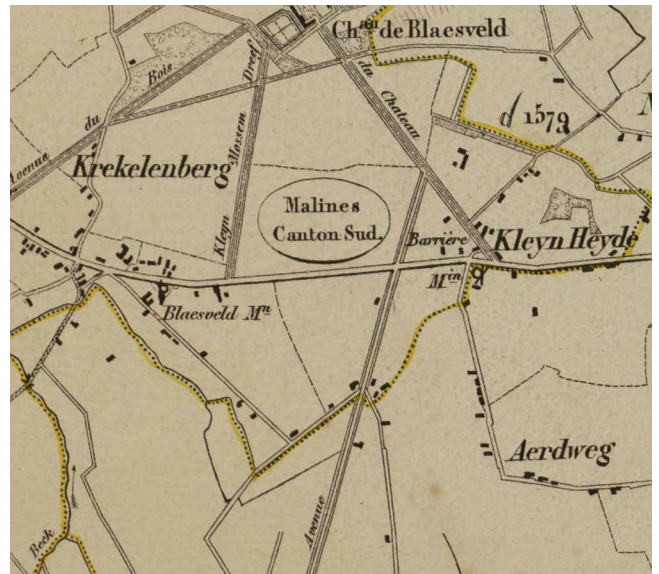
FIG 11 Dezelfde weg als zijtak van de kasteeldreef en aangeduid als 'Avenue' op de Topografische kaart van Vandermaelen (Bron:KBR).

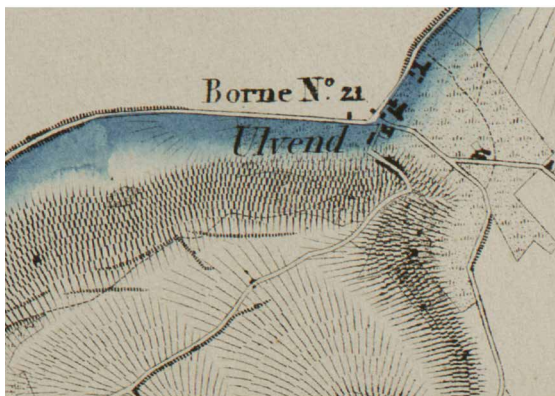
FIG 16 Het tracé van de weg Ulvend zoals weergegeven op de Vandermaelenkaart (Bron: KBR).

Bij het verlaten van het gehucht Ulvend in zuidelijke richting, leidt van op de hoofdweg een onverharde holle wegtussen de weilanden¹⁵. De weg loopt eerst parallel met de hoogtelijn en maakt vervolgens een bocht van 90 graden om het plateau af te dalen. Deze onverharde weg loopt min of meer parallel met de hoofdbaan en sluit hier tenslotte op aan. Deze weg volgt het tracé van de voormalige verbindingsweg tussen Ulvend en Sint-Martensvoeren zoals reeds aangeduid op de 19de-eeuwse Vandermaelenkaart. In de loop van de 20ste eeuw werd het traject deels verlegd, vermoedelijk in functie van een beter begaanbare route die meer het natuurlijk reliëf volgt. De huidige weg geraakte in onbruik en bleef enkel herkenbaar in het tracé van deze onverharde weg.

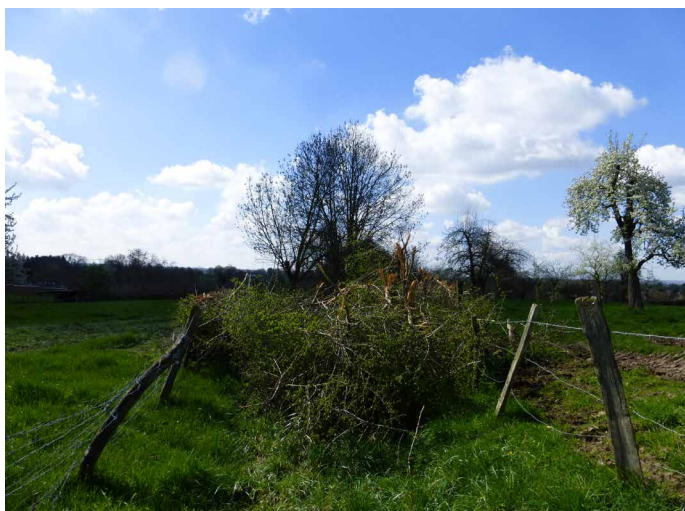
FIG 24 Voetweg versperd door omgevallen fruitboom in Voeren (foto: Inge Verdurmen)²³.

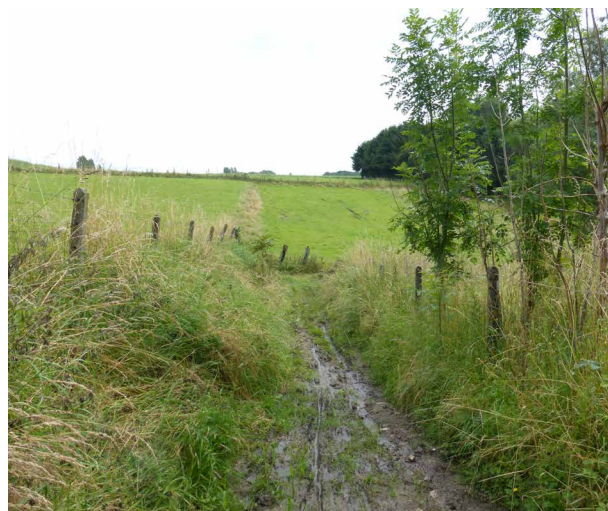
FIG 25 Modderig stuk op de voetweg tussen Asse en Terlinden (foto: Inge Verdurmen)²⁴.

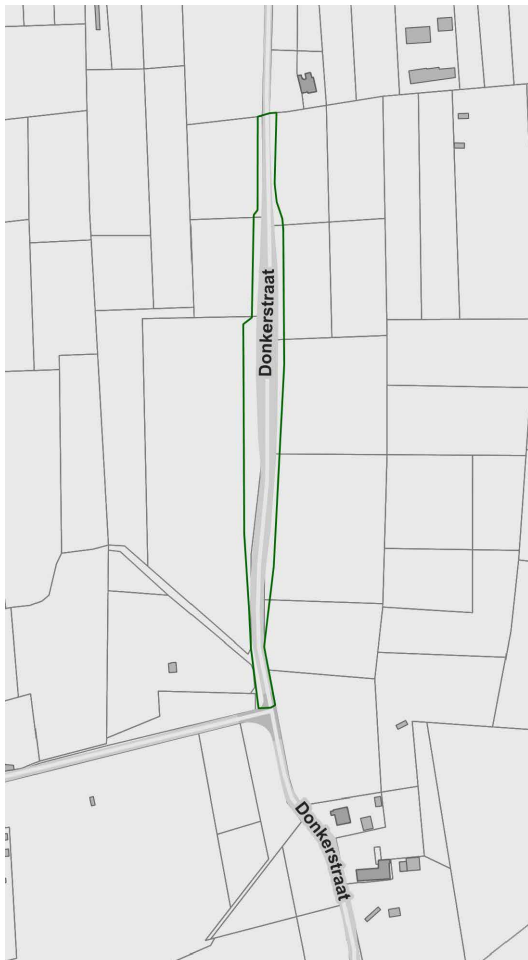
FIG 26 De holle weg Donkerstraat in Gelrode is op korte afstand diep ingesneden²⁶. Op het GRB wordt enkel de weg weergegeven zonder de wegbermen (Bron: Informatie vlaanderen).

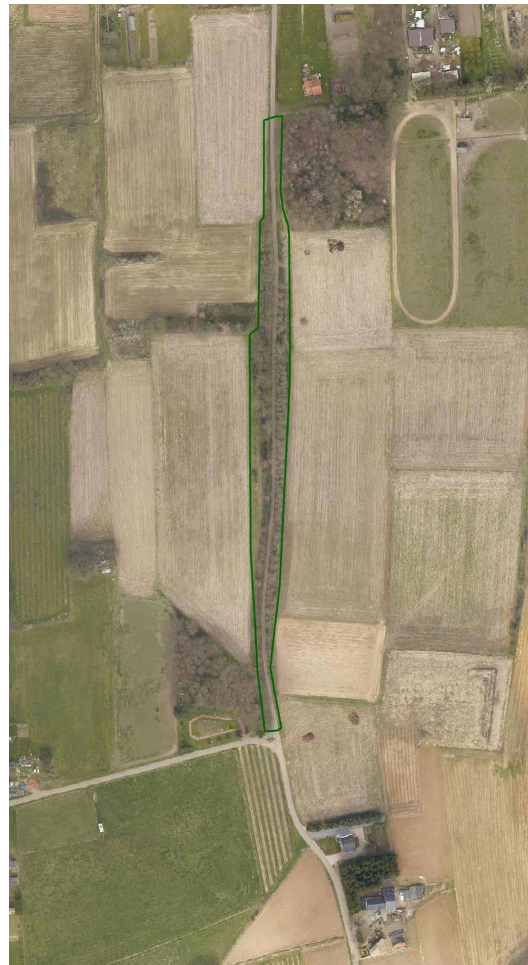
FIG 27 De steile taluds met waardevolle wegbeplanting zijn mee ingetekend op basis van de luchtfoto (Bron: Informatie Vlaanderen).

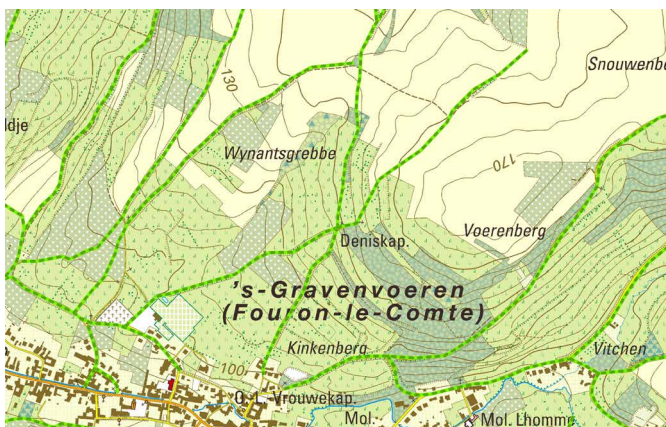
FIG 29 Het netwerk van holle wegen in 's Gravenvoeren op de topografische kaart 1:10000 (Bron: NGI).

Van in 's-Gravenvoeren slingert een reeks min of meer parallelle holle wegen noordwaarts het plateau op langs de Komberg, Kinkenberga en Snauwenberg. Deze holle wegen waren bedoeld om de landbouwgronden te ontsluiten op de plateaus ten noorden en zuiden van de dorpen in de vallei, vaak op vrij steile hellingen. Vaak werd gekozen voor de kortste weg dwars op de helling. Het netwerk aan holle wegen kwam vermoedelijk tot stand vanaf de late middeleeuwen en kende een sterke uitbreiding in de 18^{de} eeuw met de toename van de verkeersintensiteit op onverharde wegen in combinatie met een grote bevolkingsdichtheid en intensieve landbouw. Het intensief gebruik van deze routes met een lemige ondergrond, versnelde het erosieproces van de wegbedding zodat de wegen een uitgesproken hol karakter kregen.

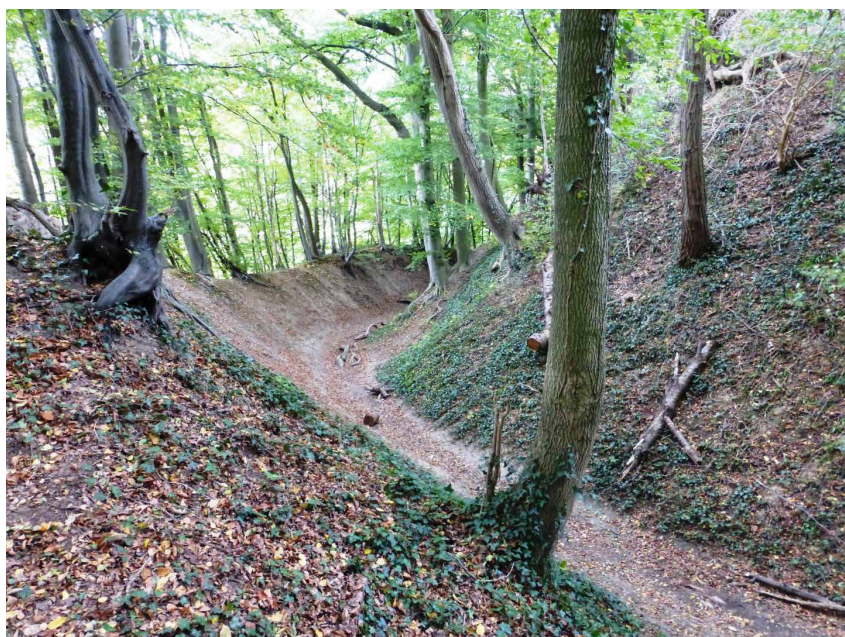
In de vallei van de Gulp slingert een onverharde weg omhoog naar de beboste Nuropperberg³⁴. De holle weg is diep ingesneden in de helling en vormt de historische verbinding tussen het gehucht Nurop en de ontginningshoeve Gievelde en passeerde via een voorde of doorwaadbare plaats de beek de Gulp.

FIG 31 Holle weg naar voorde op de Gulp
(foto: Nele Vanmaele).

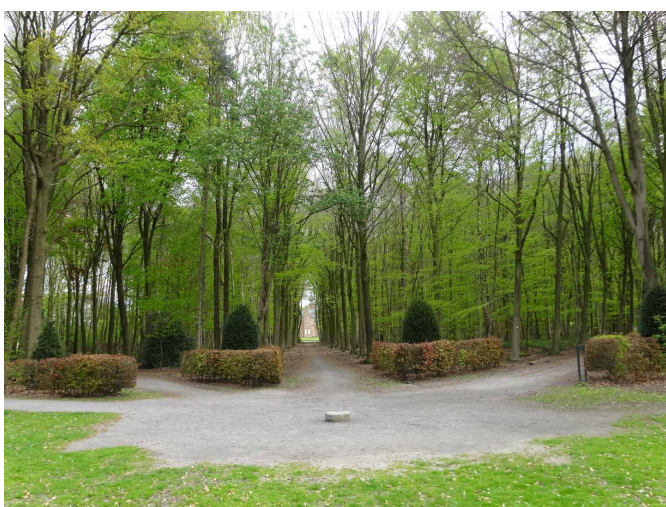
Het drevenknooppunt van het Sterrebos in Rumbeke bestaat uit in totaal twaalf grote en kleine dreven georiënteerd op onder meer het kasteel van Rumbeke³⁵, de Sint-Petrus en Pauluskerk van Rumbeke en ook op de decanale Sint-Michielkerk van Roeselare.

FIG 32 Kruispunt van drie dreven in het Sterrebos (foto: Koen Himpe).

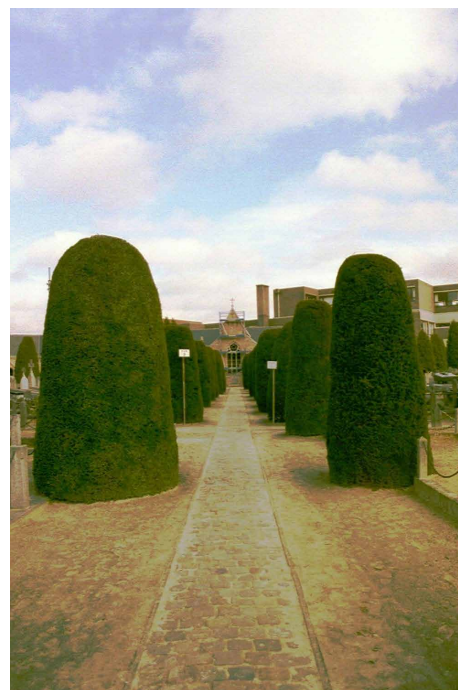
De begraafplaats van Campo Santo in Sint-Amandsberg is in vieren gedeeld door middel van een kruisvormig aangelegde padenstructuur³⁶. De paden worden begeleid door traditioneel geschoren taxussen die de begraafplaats een stijlvolle en immer groene uitstraling geven.

FIG 33 Taxusrij op de begraafplaats Campo Santo (foto: Geert Van der Linden).

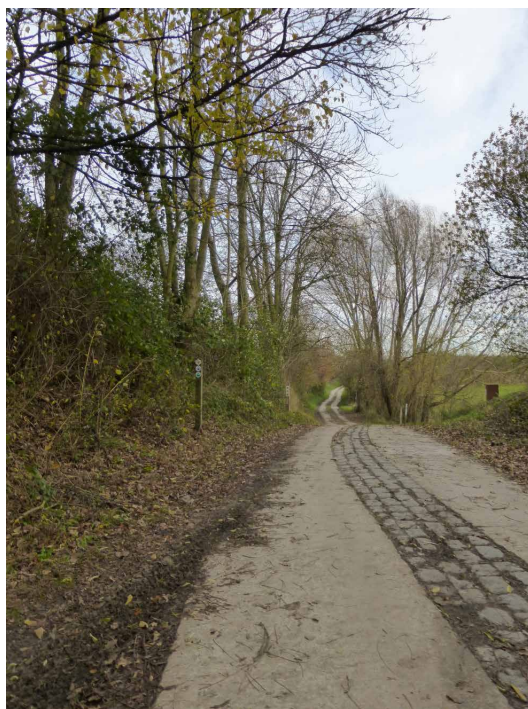
De Romeinse kassei of Oude kassei is een relict van het vermoedelijke tracé van de voormalige Romeinse weg of heirbaan die een verbinding vormde tussen Bavai, Tongeren en Keulen³⁷. Op kaart gezien vormt de Romeinse weg een zeer rechtlijnig traject van oost naar west. In het kader van de ruilverkaveling Grootloon werd de weg door de Vlaamse Landmaatschappij opgewaardeerd door een aanleg als tweesporige betonweg met kasseien ertussen.

FIG 34 De Romeinse kassei, hier tussen Sint-Truiden en Tongeren (foto: Aukje De Haan).

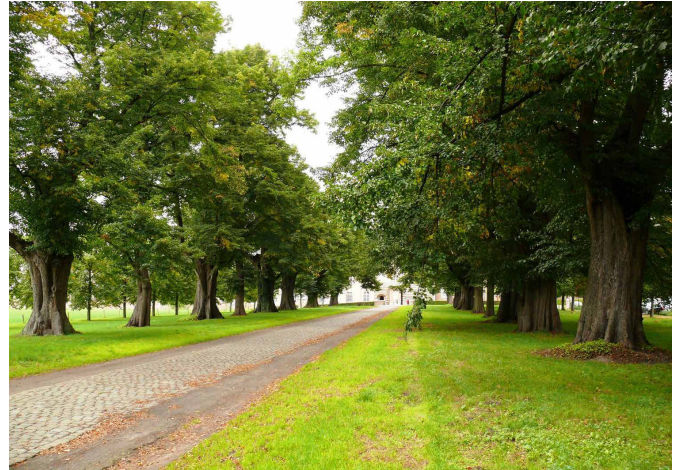
De dreef werd aangeplant in 1676 of 1677 in opdracht van de toenmalige abt van Tongerlo en maakte toen deel uit van een samenhangend drevensysteem³⁸. Deze dreef is de allerlaatste 17de-eeuwse Hollandse-lindendreef van de Lage Landen en een beeldbepalend element van de abdij.

FIG 35 De toegangsdreef van de Norbertijnenabdij in Tongerlo is langs weerszijden beplant met Hollandse lindes (foto: Geert Van der Linden).

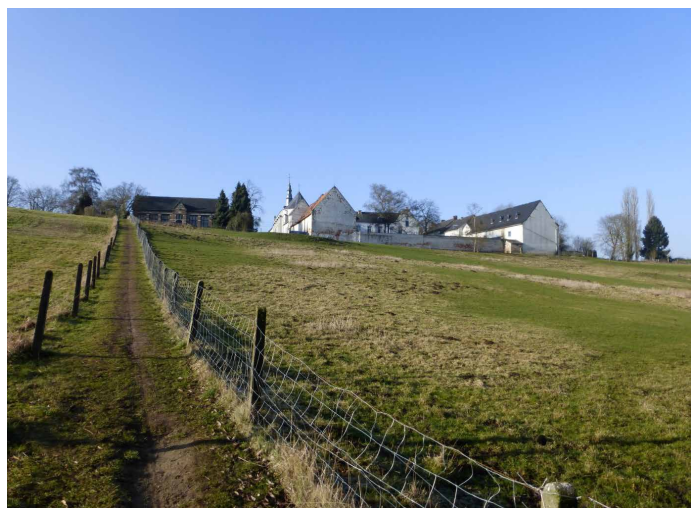
De kerkweg is een onverhard pad dat de abdij van Colen met het dorp Kerniel verbindt. Deze weg werd gebruikt voor het voetverkeer tussen het dorp en zijn kerk en het klooster³⁹. Het pad loopt door de weiden en door een vallei met een bruggetje over de beek en biedt een goed zicht op de abdij die hoger gelegen is.

FIG 36 De kerkweg met zicht op de abdij van Colen (foto: Aukje De Haan).

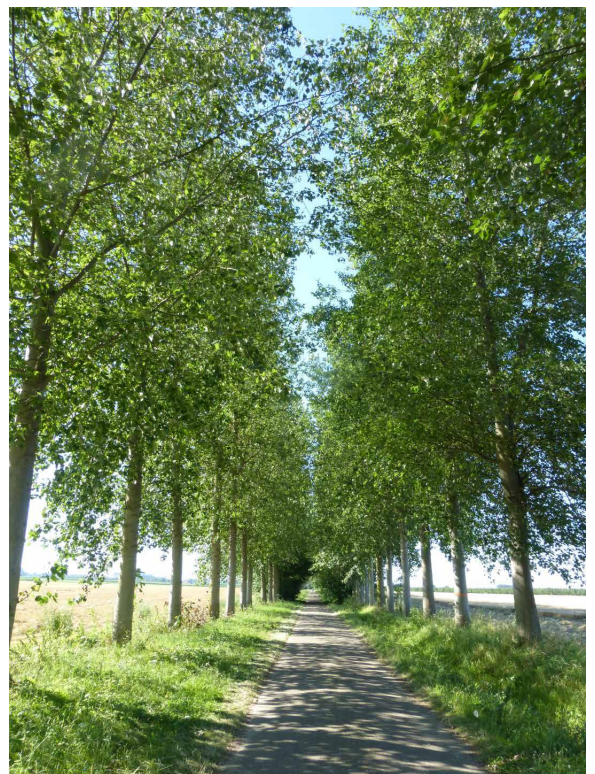
FIG 40 Het lijnrecht tracé van de Kasteellaan wordt nog versterkt door de lijnbeplanting met populier (foto: Inge Verdurmen).

In 1852 werd de Kasteellaan met duidelijk recht tracé aangelegd voorzien van grachten en bomen aan weerszijden, ter vervanging van een ouder en minder strak tracé⁴².

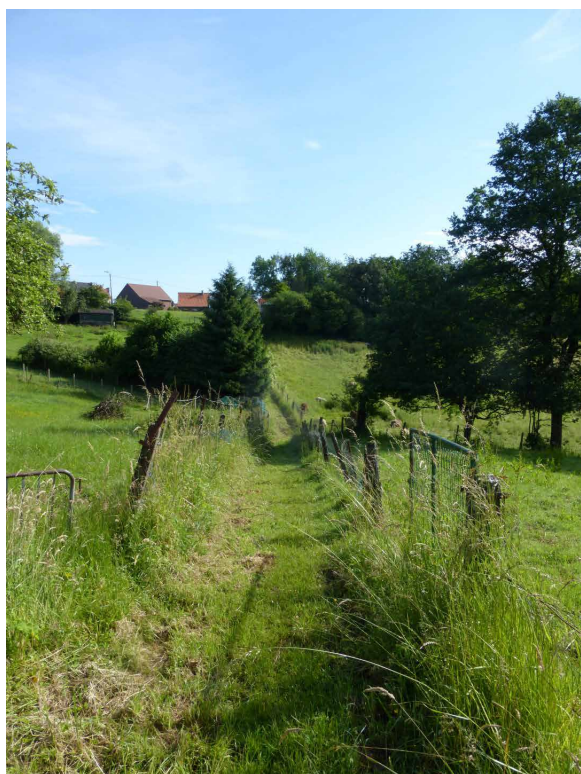
FIG 41 Voetweg naar Koudertaveerne (foto: Inge Verdurmen).

In het gehucht Koudertaveerne loopt een graspaadje tussen achtertuinen en vertuinde weilanden en volgt de flank van de Kruisberg tot aan de Edingsesteenweg⁴³. De voetweg vormt een historische alternatieve route richting Steenvoorde en wordt nog steeds gebruikt om een deel van de hoofdweg af te snijden.

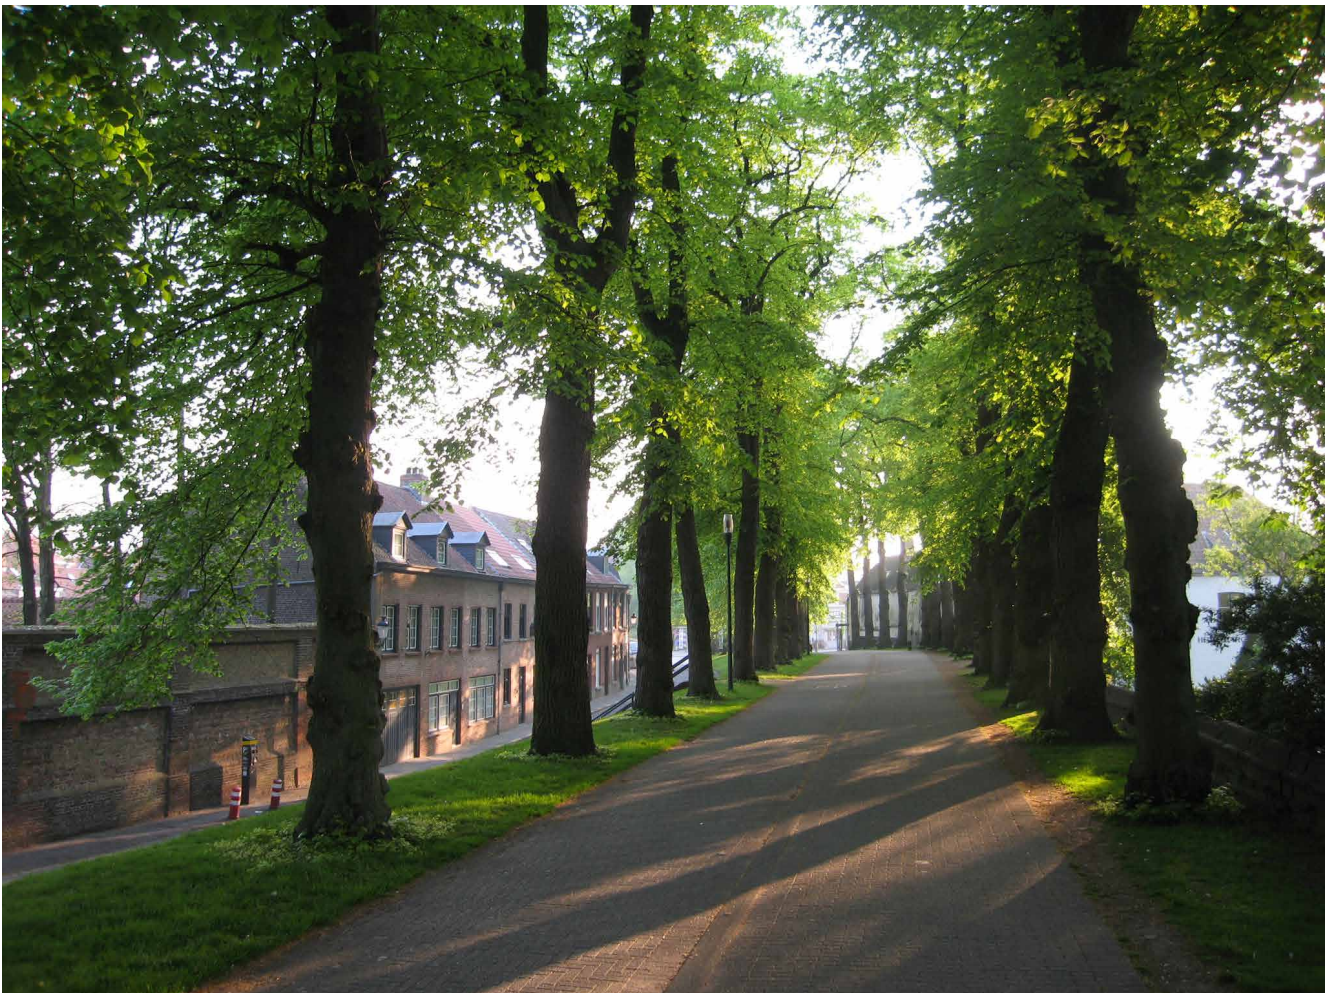
FIG 43 De Katelijnevest in Brugge (foto: Koen Himpe).

De Katelijnevest tussen de vroegere Katelijnepoort en het Minnewater is een deel van de geplantoeneerde vesten rond Brugge⁴⁵. Hier is de weg bovenop de vestingwal beplant met opgaande linden als wandelpromenade. Samen met de andere vestingstructuren maakt het deel uit van de 19de-eeuwse stedenbouwkundige groenaanleg rond Brugge.

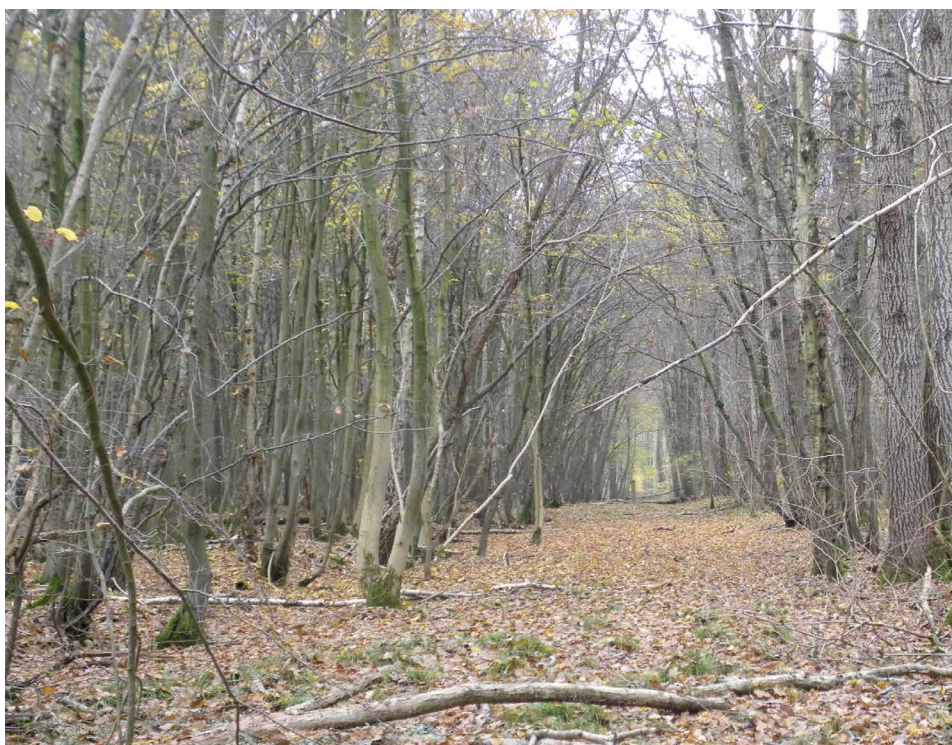
FIG 46 Oude dreef als grensrelict van het domein Nieuwenhoven.

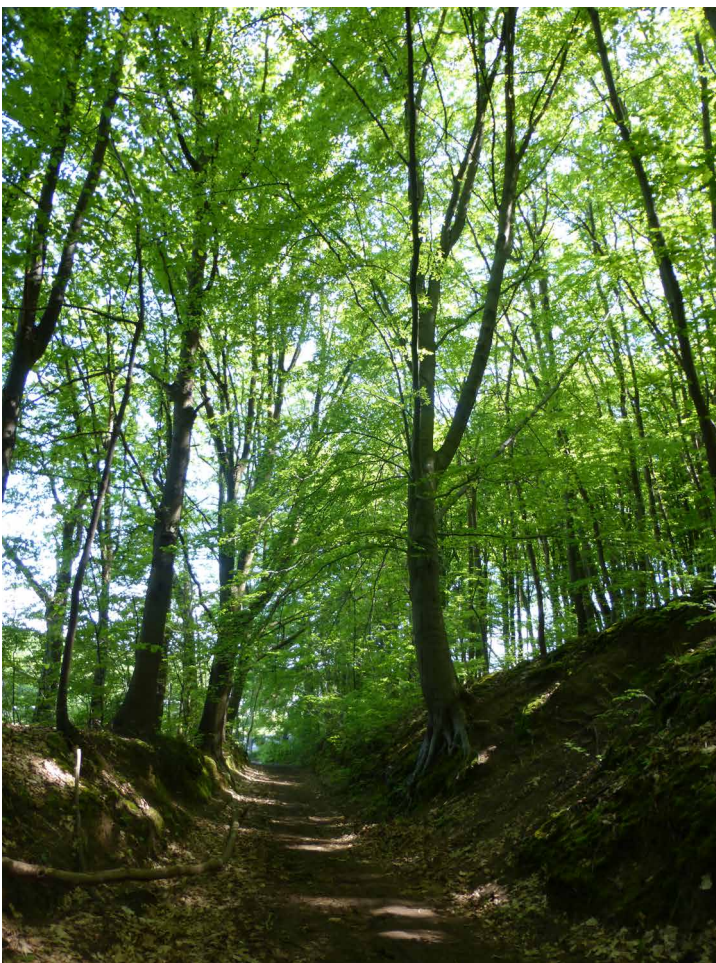
FIG 47 Holle weg bij steengroeve op de Wijngaardberg in Rotselaar (foto: Inge Verdurmen).

Van op de Aarschotstesteenweg leidt een onverharde holle weg de Wijngaardberg op tot bij de ijzerzandsteengroeve⁴⁹. Deze weg werd vermoedelijk intensief gebruikt voor het transport van het ontgonnen materiaal en door dit af en aan rijden van zwaar beladen wagens geraakte de weg steeds dieper ingesneden. De holle weg loopt tussen steile taluds beplant met eik- en beuk.

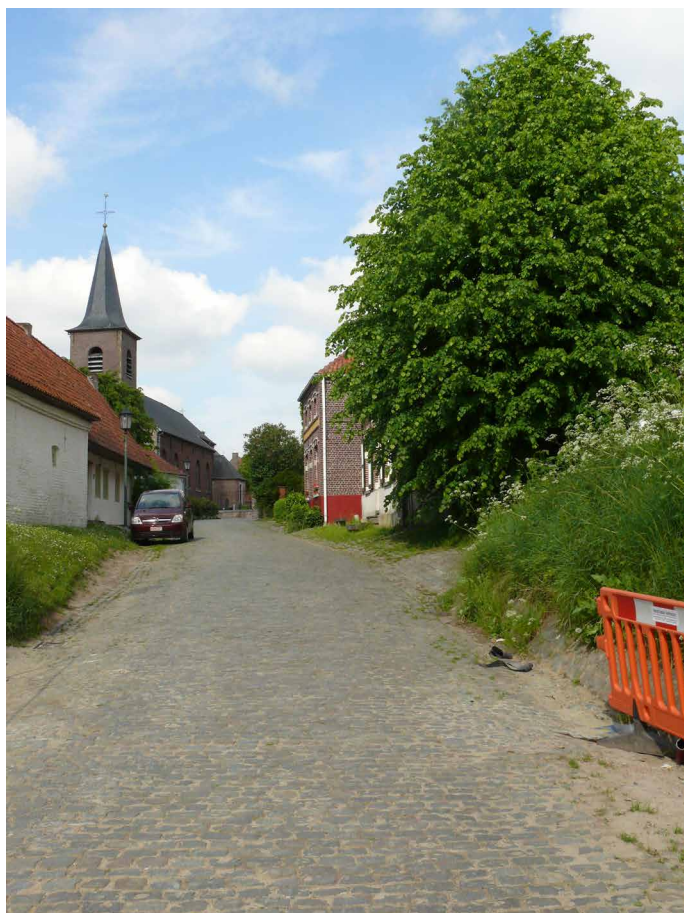
FIG 48 De Brouwerijstraat naar de parochiekerk in Dikkele (foto: Geert Van der Linden).

De Brouwerijstraat vormt de centrale as in het dorp van Dikkele en leidt naar de parochiekerk⁵⁰. Deze kasseiweg is een van de laatste voorbeelden van deze geplaveide wegverharding die bedoeld was om de erosie van de vaak holle wegen tegen te gaan. Kasseiwegen zijn karakteristiek voor de Vlaamse Ardennen en geven het landschap hier een onvervalst karakter.

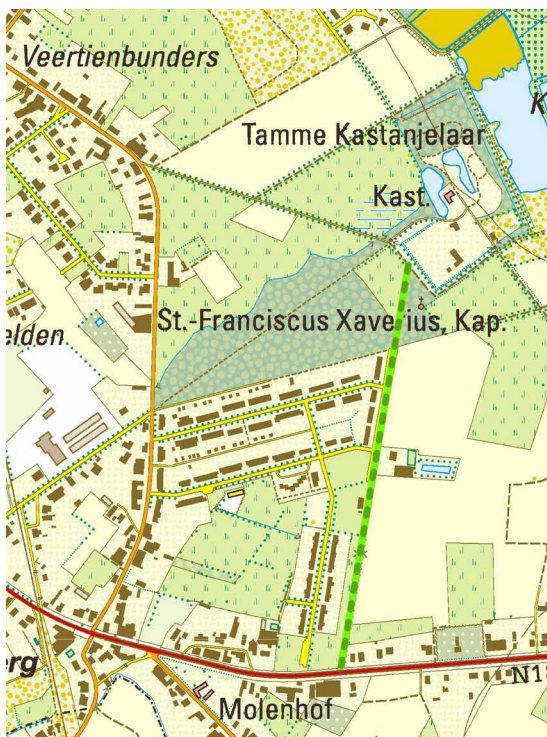
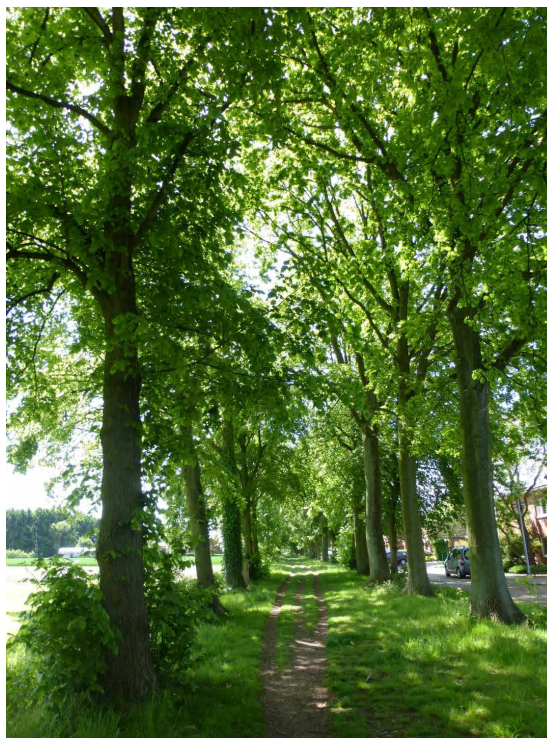
FIG 49 De Molendreef die het kasteel verbindt met de steenweg ter hoogte van de Molenhoeve. (Bron: NGI).

FIG 50 Zicht op de dreef met de rijen opgaande lindes (foto: Inge Verdurmen).

De Molendreef bij het Kasteel Blaasveld in Willebroek is een voorbeeld van de samenhang tussen de onverharde dreef en de begeleidende gracht en lindenbeplanting enerzijds en tussen de dreef en het kasteel anderzijds⁵¹.

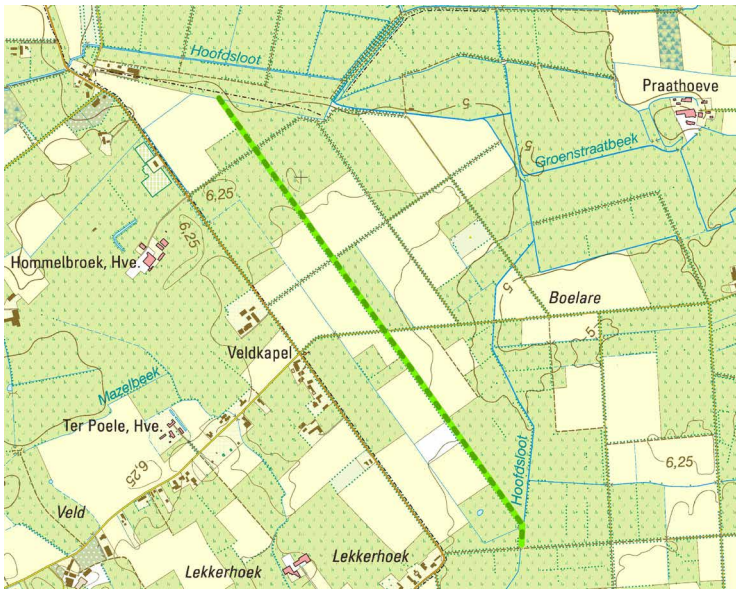
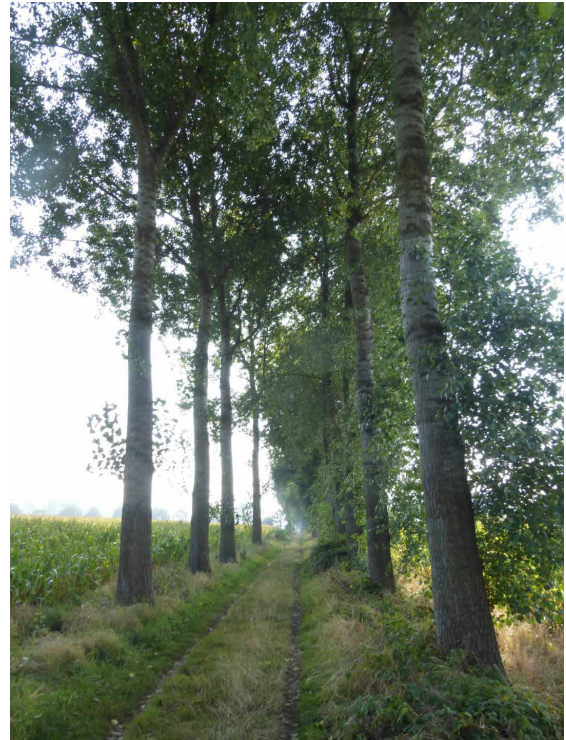
FIG 51 De Groot-Heetdreef als een van de parallelle dreeven in het Beverhoutsveld (Bron: NGI).

FIG 52 Zicht op de Groot-Heetdreef (foto: Inge Verdurmen).

De Groot-Heetdreef in Oedelem is een voorbeeld van hoe het halfgesloten landschapsbeeld het resultaat is van de systematische ontginning gebaseerd op grote perceelsblokken en lineaire beplantingen langs dreeven. De dreef werd aangelegd na de in cultuur name van het Beverhoutsveld in de 19de eeuw, als deel van een netwerk van loodrechte dreeven om de nieuw ingerichte akkers en weilanden te ontsluiten⁵².

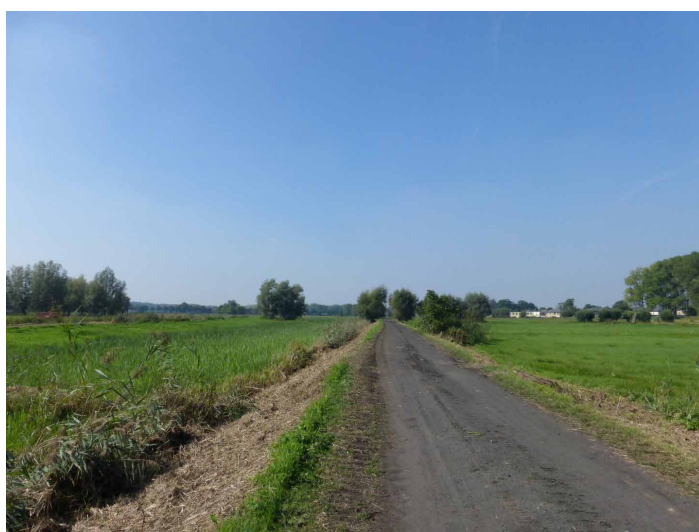
FIG 54 De lijn werd heringericht als half verhard fietspad (foto: Inge Verdurmen).

- Erfgoedtypes: halfverharde wegen, ontsluitingswegen, verhoogde wegen
- Erfgoedwaarden: historische waarde (getuige van de inrichting van het historisch landschap) culturele waarde (relict van de aanleg van het netwerk van buurtspoorwegen op systematische schaal in de 19de eeuw)
- Selectiecriteria: herkenbaarheid (oorspronkelijk rechthoekig en verhoogd tracé is bewaard), representativiteit (kenmerkend voorbeeld van een spoorweg met een opgehoogde bedding door nat gebied), contextwaarde (de weg doorkruist de historische meersen)

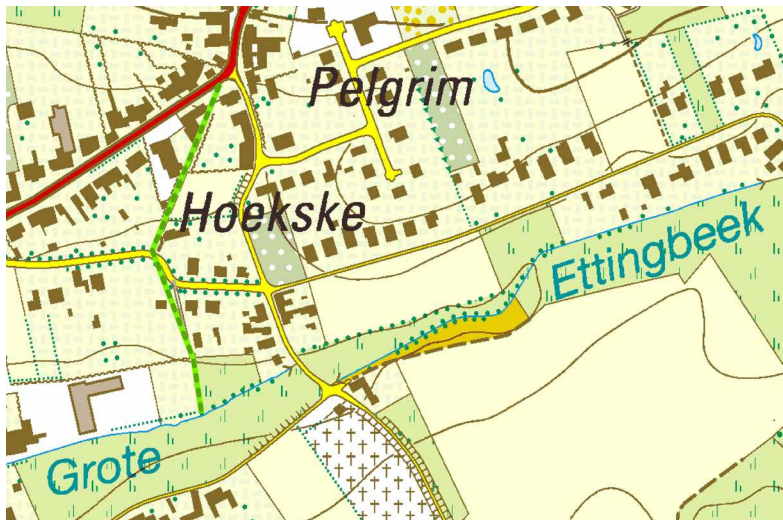
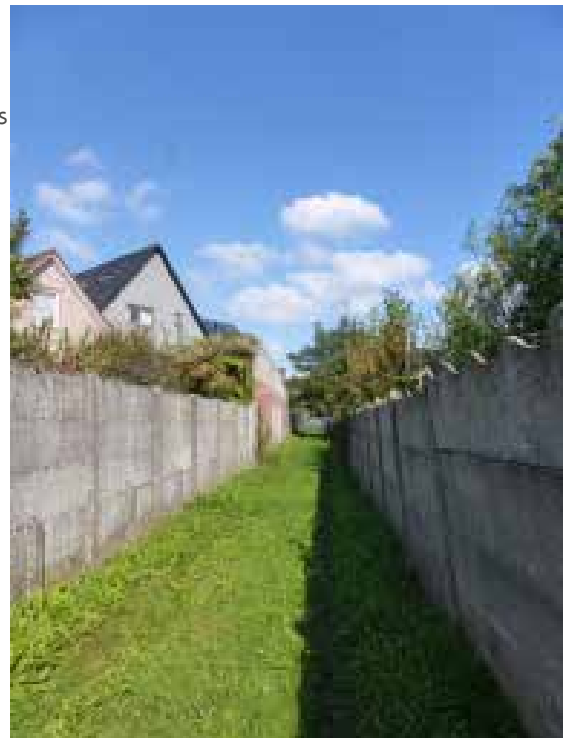
FIG 55 Het traject van de onverharde voetweg in het gehucht Hoekske (Bron: NGI).

In het centrum van het gehucht Hoekske loopt tussen de straten Pelgrim en Hoeksken een smalle voetweg langs de achterkant van de huizen⁵⁴. De graswegel loopt centraal door het huizenblok en gaat voorbij de straat Hoeksken over in een kiezelpad naar de beek dat enkel toegankelijk is voor aangelanden. Op de Poppkaart staat dit baantje aangeduid als 'Gentschen weg'. Uit de 19de-eeuwse kaarten blijkt dat deze voetweg oorspronkelijk doorliep tot aan de Grote Ettingbeek en voorbij de beek verder zuidwaarts naar het gehucht Hemelgem. Het vervolg van de weg is nog herkenbaar in de huidige perceelsgrenzen.

- Erfgoedtypes: graswegen, ontsluitingswegen, paden
- Erfgoedwaarden: archeologische waarde (onverhard traject met oversteekplaats), historische waarde (weg naar oversteekplaats op de beek en verbindingsweg als deel van het netwerk van onverharde wegen in dorpscontext), sociale waarde (weg is nog steeds in gebruik door de aangelanden), volkskundige waarde (getuige van vroeger gebruik van deze weg door de aangelanden als verbinding met de beek)
- Selectiecriteria: zeldzaamheid (onverhard tracé met oversteekplaats en lange gebruiksgeschiedenis), herkenbaarheid (nog niet opgeschaalde trage weg binnen de dorpskern), ensemblewaarde (samenhang met de dorpskern en de beek)

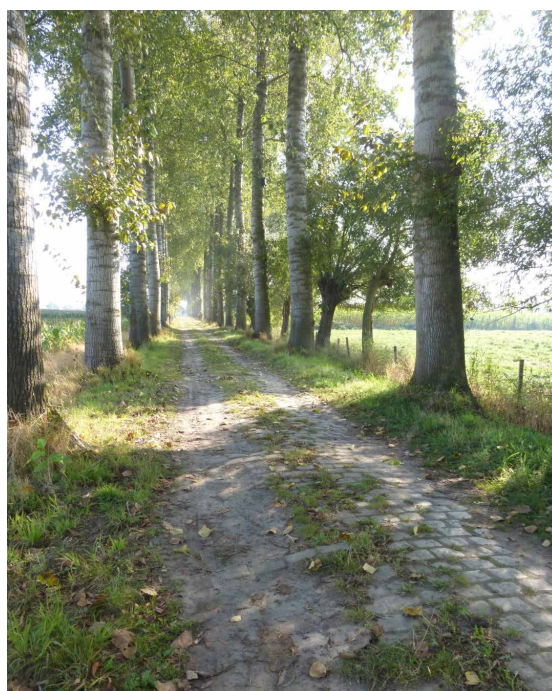
FIG 58 De weg is langs weerszijden beplant met populier en jonge eik en gaat halverwege over in een gekasseide dreef (foto: Inge Verdurmen).

De Lekkerdreef is een smalle, half verharde weg die langs weerszijden beplant is met opgaande populieren en jonge inboeten van eik⁵⁵. De dreef loopt parallel met de Beekstraat, de hoofdweg naar Oedelem en loopt dwars over het Beverhoutsveld met open zichten op de omliggende percelen akker- en weiland en de verschillende dreven die worden gekruist. Halverwege gaat de grindlaag over in kasseien en vervolgt de dreef als een gekasseide weg tot aan de Beverhoutsveldstraat. Deze dreef werd aangelegd na de in cultuur name van het Beverhoutsveld, de uitgestrekte heide die nog te zien is op de Kabinetskaart van de Ferraris. Tijdens deze ontginningsperiode in de 19de eeuw werd een netwerk van loodrechte dreven aangelegd om de nieuw ingerichte akkers en weilanden te ontsluiten zoals te zien is op de latere historische kaarten. Oorspronkelijk leidde de dreef van in het gehucht Lekkerhoek tot aan een hoeve aan de rand van het nieuw ontgonnen veldgebied. Vandaag rest hier nog een klein bijgebouw als herinnering aan de historische bewoning.

- Erfgoedtypes: dreven, halfverharde wegen, kasseiwegen, ontsluitingswegen, systematische ontginningswegen
- Erfgoedwaarden: esthetische waarde (combinatie van kasseibestrating, opgaande dreefbeplanting en agrarische context met open zichten), historische waarde (relict van de ontginningsperiode van het veldgebied), ruimtelijk-structurende waarde (deel van het beeldbepalend netwerk van dreven en zorgt voor compartimentering van het landschap)
- Selectiecriteria: herkenbaarheid (intact tracé en wegbestrating), representativiteit (weg met duidelijk afleesbaar patroon van de ontginningsbeweging in de 19de eeuw), ensemblewaarde (geheel van kasseiweg met begeleidende beplanting), contextwaarde (kasseiweg binnen een gave rurale context)

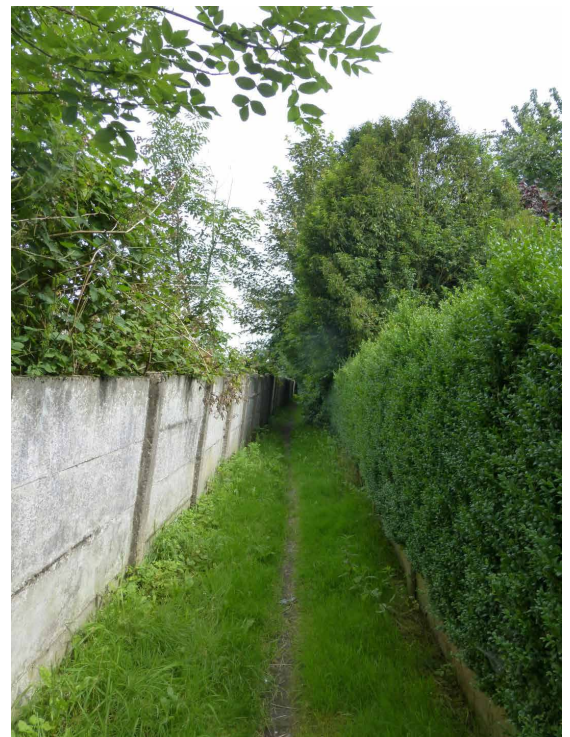
FIG 60 De voetweg loopt als onverharde wegel tussen de huizen door en volgt de perceelsgrens (foto: Inge Verdurmen).

- Erfgoedtypes: graswegen, ontsluitingswegen, paden
- Erfgoedwaarden: historische waarde (doorsteekweg als deel van het historisch netwerk van onverharde voetwegen in dorpscontext), sociale waarde (nog steeds actief gebruikte voetweg om af te snijden)
- Selectiecriteria: herkenbaarheid (nog onverharde voetweg met bewaard tracé), contextwaarde (weg volgt het historisch tracé tussen huizen door en over dorpsakkers)

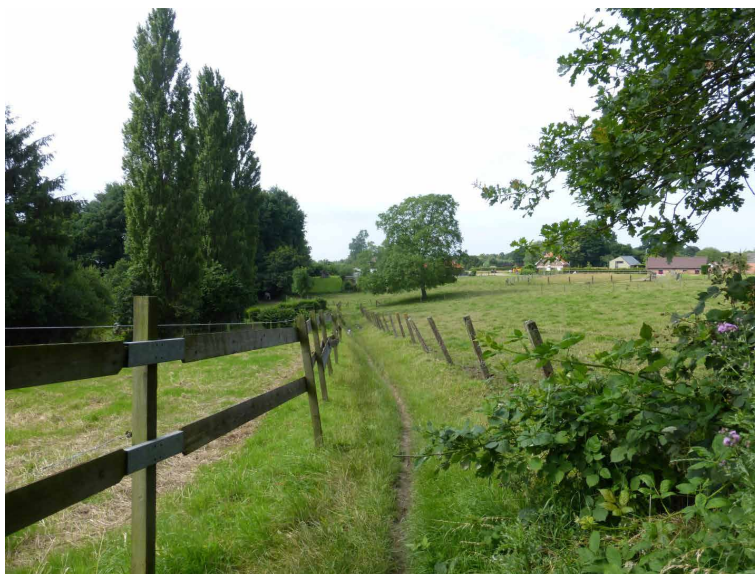
FIG 62 De onverharde weg loopt achter de huizen en volgt de perceelsgrens (foto: Inge Verdurmen).

- Erfgoedtypes: bronwegen, graswegen, kapelwegen, paden
- Erfgoedwaarden: historische waarde (voetweg als deel van het historisch netwerk van onverharde wegen en gelinkt aan religieuze cultus van bron en kapel), sociale waarde (nog actief in gebruik als voetweg naar de bedevaartkapel), volkskundige waarde (deel van de historische route naar kapel en bron)
- Selectiecriteria: zeldzaamheid (intact en nog actief gebruikt tracé naar bron en bedevaartkapel), herkenbaarheid (nog onverharde voetweg met bewaard tracé), representativiteit (kenmerkend voorbeeld van een kapelweg), contextwaarde (onverharde weg binnen een agrarisch landschap en parallel met hoofdweg), ensemblewaarde (samenhang tussen voetweg, bron en kapel)

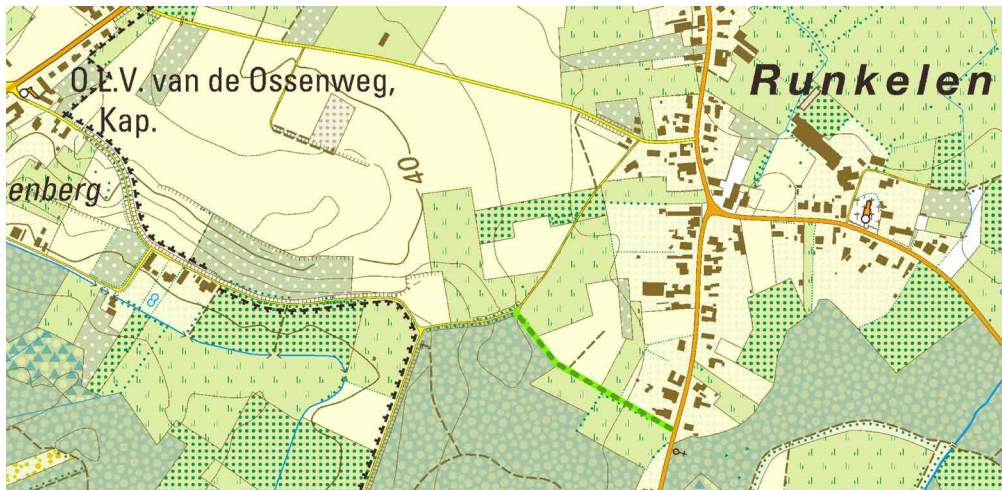
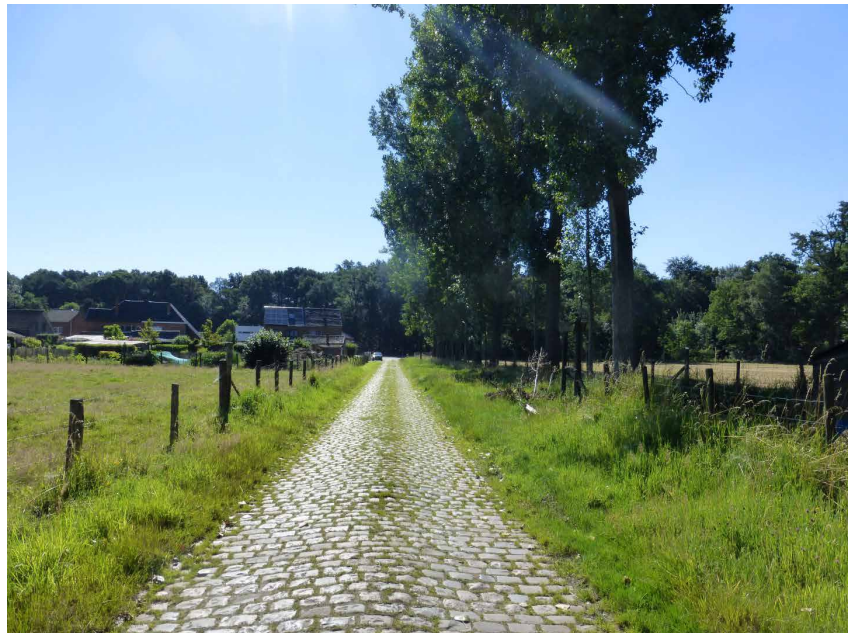
FIG 63 De kasseiweg zorgt voor ontsluiting van de landbouwgronden rondom Runkelen en biedt ook aansluiting naar het bedevaartcomplex bij Ossenweg (Bron: NGI).

Op de hoofdbaan van Duras naar Runkelen, ter hoogte van de Onze-Lieve-Vrouw van de Koorts wegkapel, leidt een kasseiweg naar het noordwesten⁵⁸. Deze weg loopt tussen percelen weiland en akker en deels langs het Zwartaardebos en sluit aan op de Ossenwegstraat die tot in Runkelen dorp loopt. Op historische kaarten is te zien dat de kasseiweg deel uitmaakt van het netwerk van veldwegen dat de landbouwgronden rondom Runkelen toegankelijk maakte. Deze weg bood ook verder aansluiting naar het westen via de weg naar het gehucht Ossenweg. Op die manier was er een verbinding tussen de Koortskapel van Runkelen en het bedevaartcomplex van Ossenweg.

- Erfgoedtypes: kapelwegen, kasseiwegen, ontsluitingswegen
- Erfgoedwaarden: historische waarde (gekasseide verbindingsweg binnen dorpscontext), technische waarde (intacte kasseibestrating over de volledige lengte van de weg)
- Selectiecriteria: herkenbaarheid (kasseiweg met kenmerkend materiaalgebruik en profiel), ensemblewaarde (samenhang tussen kasseiweg, kapel en bedevaartcomplex), contextwaarde (kasseiweg binnen een gave agrarische context)

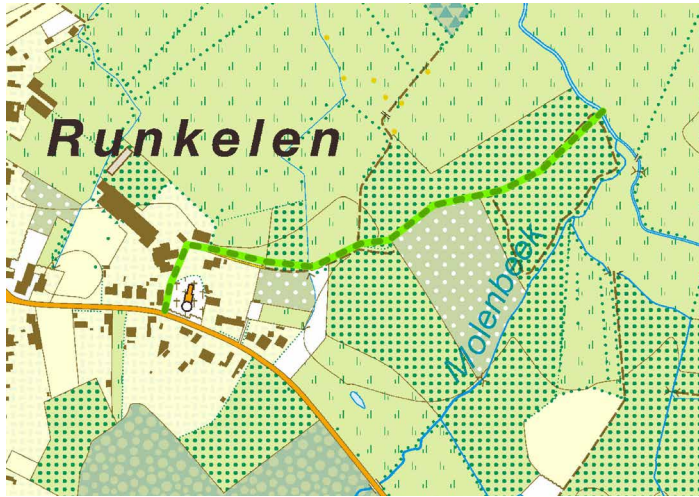
FIG 65 Het traject van de voetweg tot aan de Melsterbeek (Bron: NGI).

Langs de parochiekerk van Runkelen loopt een asfaltweg naar de achterkant van de kerk en vervolgt als onverharde weg naar een voormalige voorde bij de samenkomst van de Melsterbeek en de Molenbeek. De voetweg liep oorspronkelijk verder door naar de intussen verdwenen slagmolen op de Melsterbeek. Dit historisch tracé van de voetweg naar de voorde is slechts deels bewaard en er is geen oversteek meer mogelijk op de beek. Hierdoor kan geen historische waarde worden toegekend aan de weg. De watermolen is daarenboven verdwenen zodat er geen sprake meer is van eenrechtstreekse verbinding tussen het dorp enerzijds en de molen op de beek anderzijds zodat er evenmin sprake is van industrieel-archeologische waarde. Ook de selectiecriteria zijn hier onvoldoende vervuld zodat aan deze weg geen erfgoedwaarde wordt toegekend.

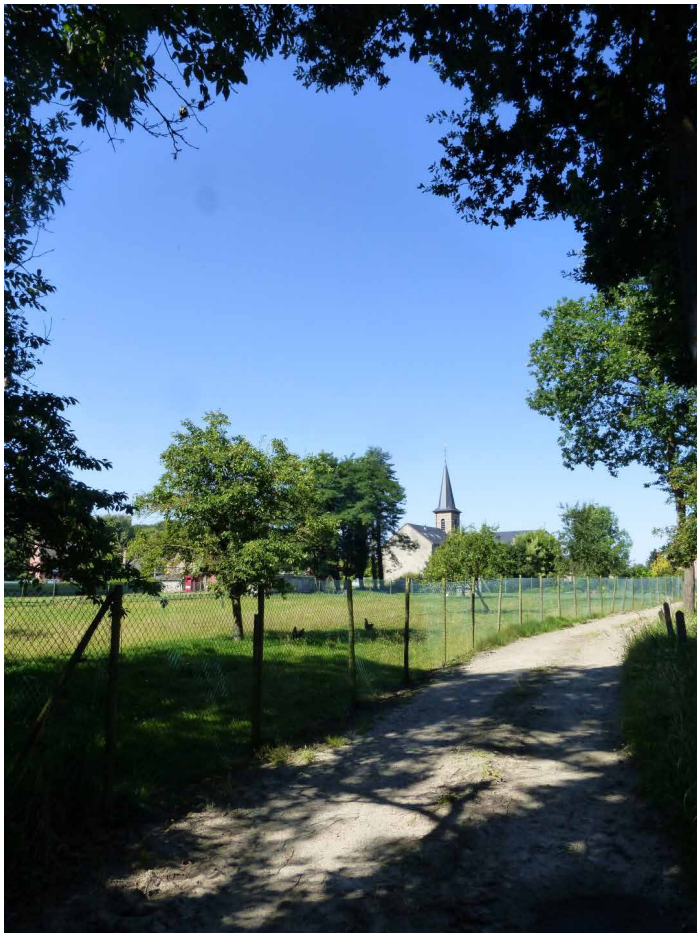
FIG 66 De voetweg met zicht op de parochiekerk van Runkelen (foto: Inge Verdurmen).
