Handleiding voor het inventariseren en waarderen van wegen met erfgoedwaarde

Handleiding Onroerend Erfgoed

Agentschap
Onroerend
Erfgoed

2018

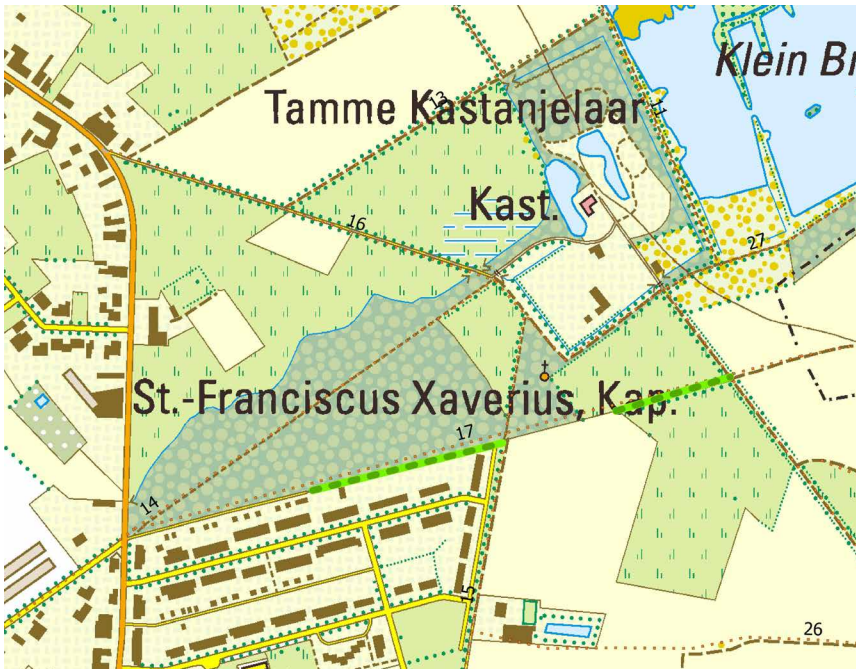
FIG 67 Het tracé van de voetweg ten zuiden van het kasteeldomein (Bron: NGI).

Net voorbij het kasteeldomein van Blaasveld loopt een smalle zandwegel langs wat achtertuinen en gaat halverwege over in een geasfalteerde straat die uitkomt bij de ingang van het kasteeldomein. Langs de weg werden verschillende grote bomen gekapt en resteert nog een opgaande paardenkastanje. Naar het oosten is de weg slechts deels bewaard als perceelsgrens met knotbomenrij. Deze weg wordt op historische kaarten afgebeeld als loodrechte dreef genaamd 'Venusgang' en maakt deel uit van het strakke drevennetwerk bij het kasteeldomein.

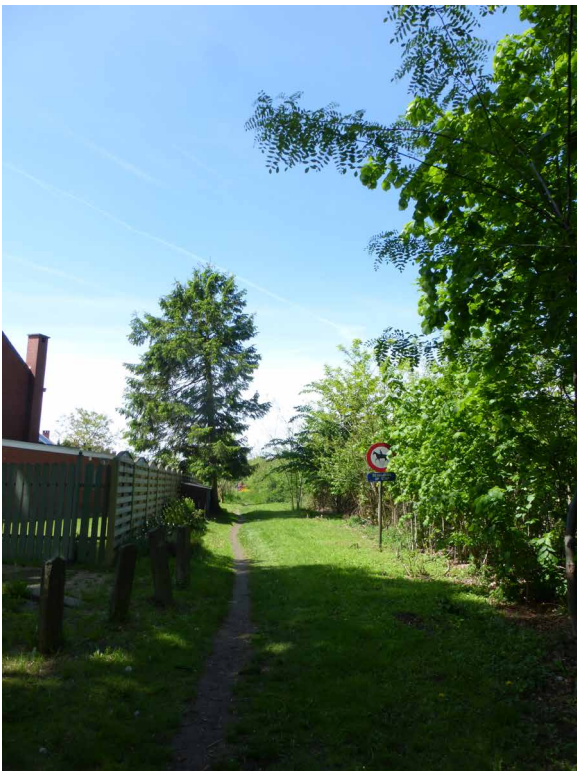
FIG 68 Zicht op de zandwegel bij het kasteel van Blaasveld (foto: Inge Verdurmen).

Het onverhard karakter van de voetweg is slechts over een deel van het traject bewaard gebleven en de vermoedelijke originele beplanting is grotendeels verdwenen. Weinig elementen herinneren nog aan het historisch dreef karakter met uitzondering van het loodrecht wegtracé. Noch de historische waarde noch de esthetische waarde zijn hier voldoende vertegenwoordigd. Doordat de weg deels geasfalteerd werd, de opgaande bomen verwijderd zijn en het tracé slechts fragmentair bewaard is gebleven, kunnen ook de selectiecriteria hier niet vervuld worden.

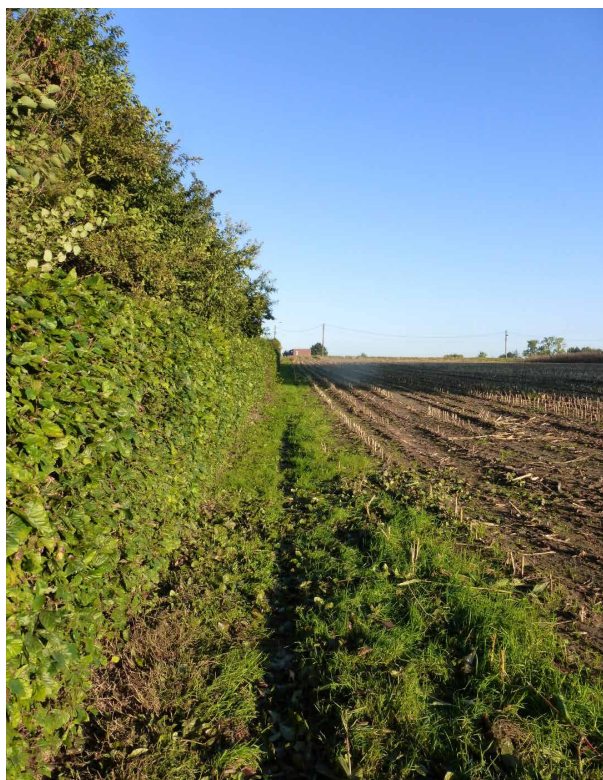
FIG 70 De kaarsrechte wegel tussen de akkers (foto: Inge Verdurmen).

Het volledige traject van de voetweg over de dorpsakkers is slechts deels intact overgeleverd waardoor de link tussen het dorp en de beide molens niet langer duidelijk is. Ook visueel is er geen aansluiting meer tussen de wegel en de dorpsmolens zodat hier geen sprake is van historische waarde. De weg voldoet evenmin aan de selectiecriteria zoals herkenbaarheid en representativiteit en daarenboven is de historische context sterk gewijzigd.

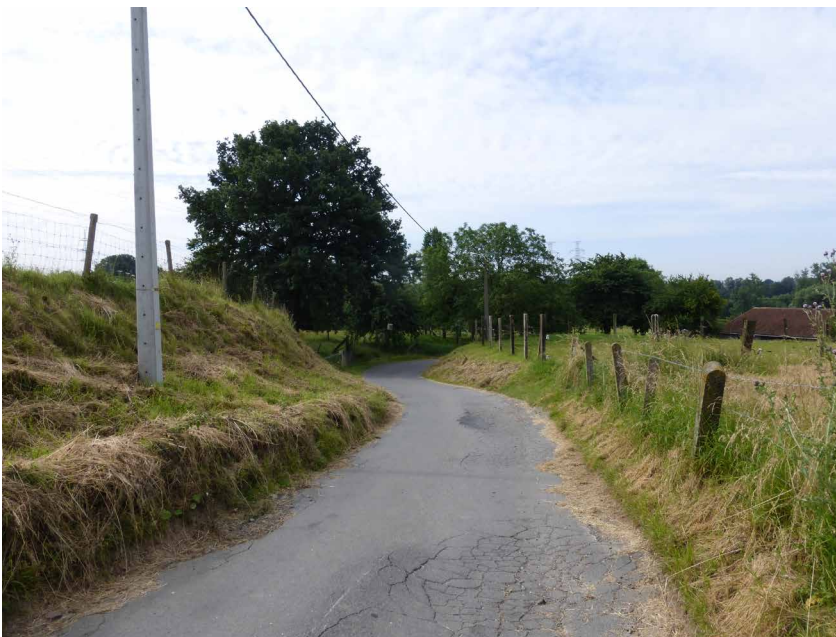
FIG 72 Het slingerend traject van de Zavelstraat richting de beekvallei (foto: Inge Verdurmen).

In het centrum van Bekkerzeel splitst de Zavelstraat zich af van de hoofdweg en loopt de Boterberg af naar de Molenbeek. De geasfalteerde weg is diep ingesneden in de flank van de heuvel en slingert als holle weg richting de vallei. Op historische kaarten is te zien dat deze weg over de uitgestrekte akkers van Boterberg liep en diende als ontsluitingsweg van deze percelen vanuit het gelijknamige gehucht.

De huidige Zavelstraat heeft nog een ingesneden profiel maar door het verharderen van de weg is een groot deel van de historische waarde van de holle weg verloren gegaan. Ook wat betreft herkenbaarheid en representativiteit is de weg onvoldoende intact overgeleverd. De weg liep oorspronkelijk dood op de akkers maar is later nog verlengd en loopt nu door tot bij een manege zodat dit niet meer volledig overeenstemt met het historisch traject.. De naam Zavelstraat kan verwijzen naar zandwinning op de Boterberg in het verleden maar hier zijn verder geen aanwijzingen voor zodat dit niet bijdraagt tot de erfgoedwaarde.

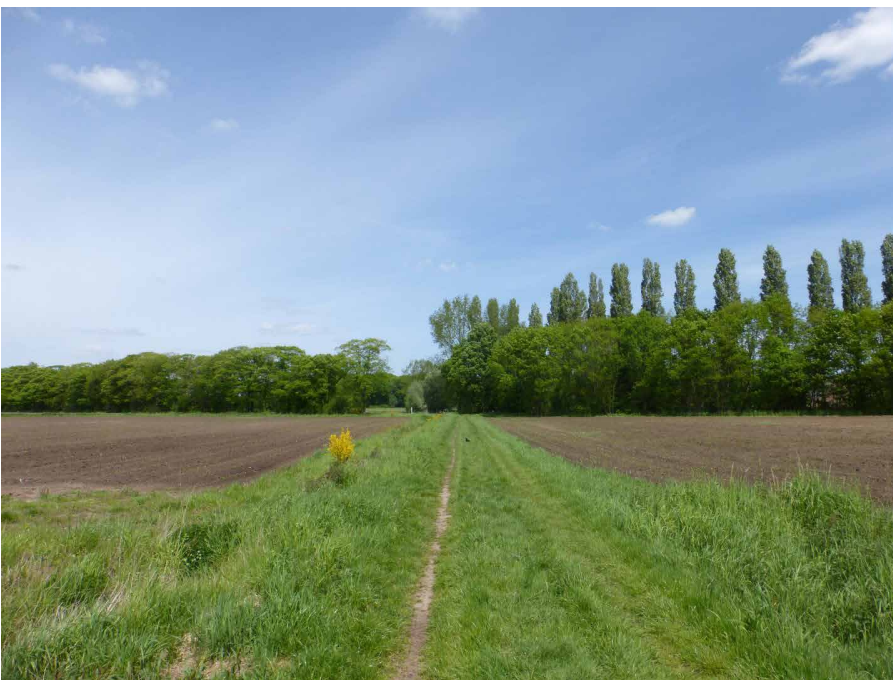
FIG 74 Relict van de ontginningsweg Heihoek in Blaasveld bij Willebroek (foto: Inge Verdurmen).

Van op de Kasteeldreef in Blaasveld loopt een kaarsrechte onverharde zijweg naar het zuiden⁵⁹. De weg kruist de Mechelsesteenweg en vervolgt als een verharde baan naar de Kapel Onze-Lieve-Vrouw Gedurige Bijstand en daarna als onverharde Langedreef tot aan Grote Heide. Deze weg wordt op de 19de-eeuwse Popkaart weergegeven als monumentale brede dreef met parallelle zomerwegen. De loodrechte positie van deze weg op de straat Grote Heide doet vermoeden dat de dreef in oorsprong een ontginningsweg was voor het in cultuur brengen van het ten zuiden gelegen heidegebied. Haaks op deze ontginningsas liggen nog enkele zijassen zoals de straat Grote Heide en enkele onverharde wegen die voor een verdere opdeling in ontginningsblokken zorgden.

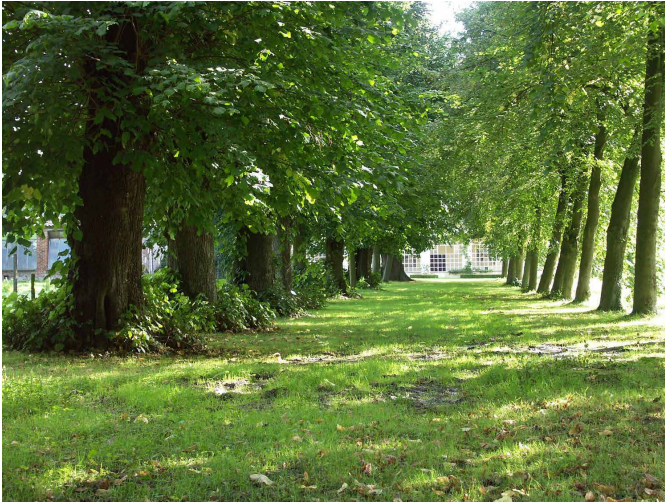
FIG 75 Lindedreef als deel van het ‘Kasteeldomein Leeuwergem’, beschermd als landschap bij MB 10/07/1973 omwille van de historische en esthetische waarde (foto: Geert Van der Linden)⁶⁴.

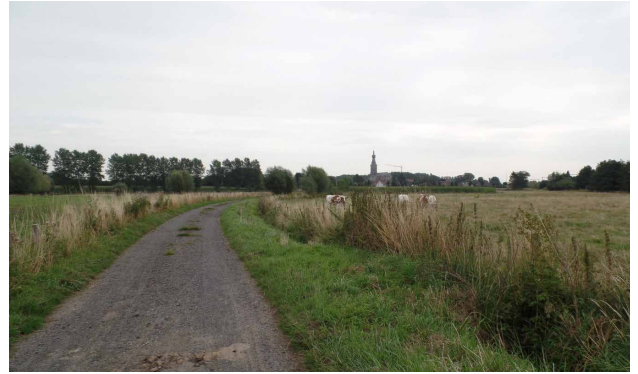
FIG 76 Zicht op Hansbeke vanop de half verharde Melkerijstraat, mee beschermd als dorpsgezicht ‘Dorpskom Hansbeke’ bij MB 1/10/1981 omwille van de historische en wetenschappelijke waarde (foto: Virginie Peeters)⁶⁵.

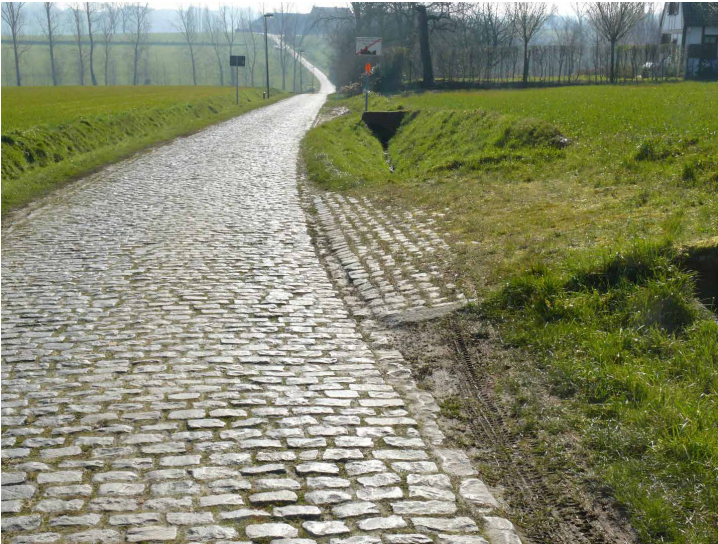
FIG 78 'Kasseiweg Haaghoek' in Sint-Kornelis-Horebeke beschermd als monument bij MB 30/03/1995 omwille van de industrieel-archeologische, historische en sociaal-culturele waarde (foto: Geert Van der Linden)⁷⁰.

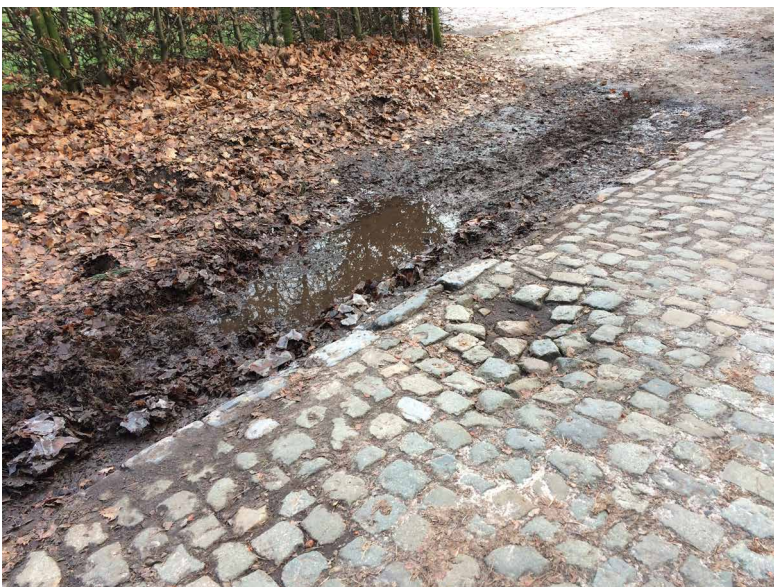
FIG 85 Druk autoverkeer veroorzaakt frequent berijden van de onverharde berm langs de Antwerpse Heirweg in Assenede (foto: Virginie Peeters).

Op wegen die zowel door gemotoriseerd als niet gemotoriseerd verkeer gebruikt worden, kunnen voetgangers en fietsers hinder ondervinden van de medeweggebruikers wat een impact heeft op de beleving van de (trage) weg. Vooral onaangepast rijgedrag kan voor overlast zorgen en het veiligheidsrisico voor de overige weggebruikers verhogen. Plattelandswegen worden ook vaak gebruikt als sluipteg om een stuk van de hoofdweg af te snijden wat zorgt voor verhoogde druk en negatieve gevolgen voor de staat van de weg. Op onverharde wegen kunnen de verschillende weggebruikers hinder ondervinden van elkaar zoals het kruisen van ruiters met voetgangers en fietsers. Bij wegen die intensief door ruiters worden gebruikt kan ook spoorvorming ontstaan.

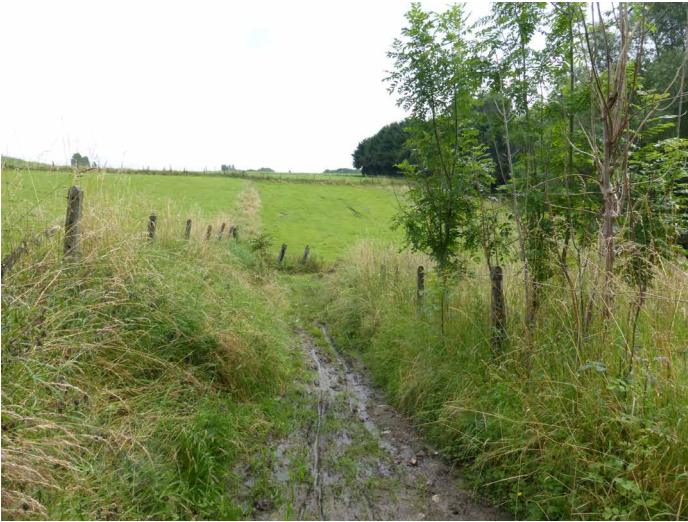
FIG 86 Spoorvorming door mountainbikes op een onverharde voetweg naar Terlinden (foto: Inge Verdurmen).

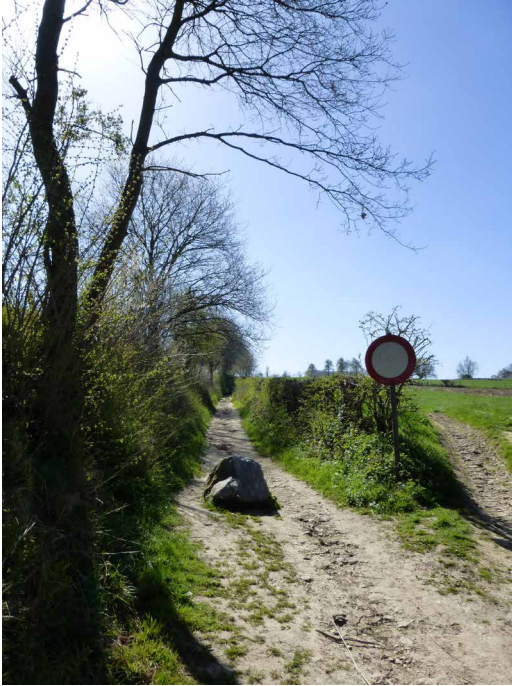
FIG 88 Rotsblok als verkeersremmer op onverharde landweg in Sint-Martens-Voeren (foto: Inge Verdurmen).

- Wettelijke gebruiksbeperkingen instellen (aangepast mobiliteitsbeleidsplan) door lokaal bestuur) en visualiseren door plaatsen van paaltjes, bareel, verkeerssluis etc.
- Hiërarchie in wegen aanbrengen waarbij bepaalde wegen worden voorbehouden voor bepaald type gebruikers
- Plaatsen van verkeersremmers tegen overdreven snelheid (rammelstrook aan begin en einde van weg)
- Heraanleg met oorspronkelijk materiaal en wegprofiel om zwaar verkeer te ontmoedigen
- Kasseiwegen: uitsorteren van goede kasseien en heraanleg weg of losliggende kasseien inbedden in vaste ondergrond
- Fysieke opsplitsing weggebruikers (aanleg vrijliggend fietspad)

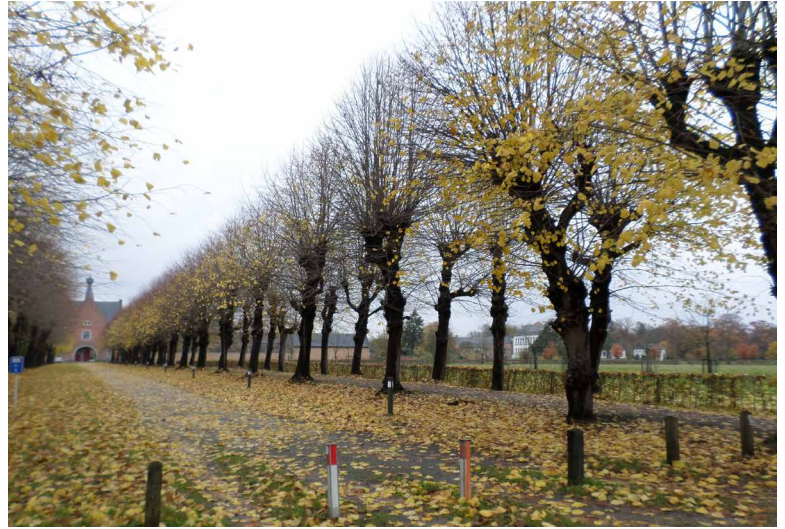
FIG 89 Verkeerspaaltjes sluiten de Herkenrodeabdijdreef halverwege af voor doorgaand verkeer (foto: Myriam Van Den Broeck).

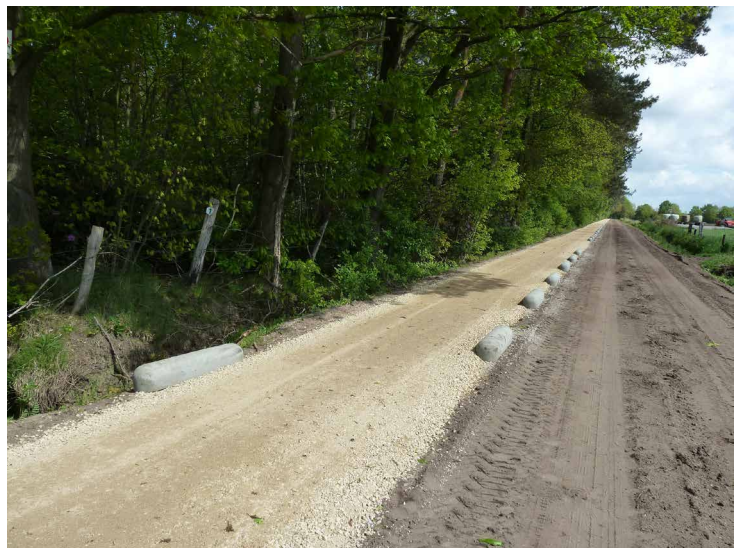
FIG 91 Betonnen afscheiding tegen autoverkeer langs half verhard fietspad in de Brechtse Heide (foto: Dirk Artois).

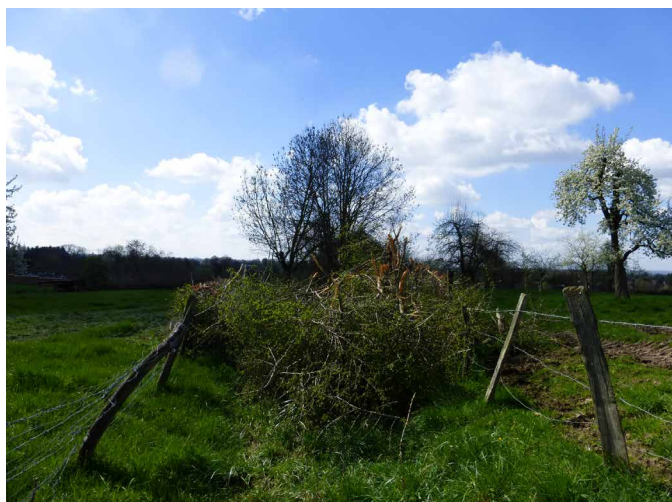
FIG 92 Voetweg in 's Gravenvoeren versperd door omgevallen fruitboom (foto: Inge Verdurmen).

Onverharde wegen hebben nood aan een actief gebruik op regelmatige en constante basis om het tracé open te houden. Daarnaast is ook een regulier onderhoud nodig zoals het maaien van het tracé en de bermen, het snoeien van hagen, het verwijderen van overhangende takken, bramen en omgevallen bomen. Op periodieke basis dienen putten te worden opgevuld om de vorming van zijsporen te vermijden. Een verwaarlozing van het beheer leidt tot verwilderen en uiteindelijk dichtgroeien van een weg met een verhoogd risico op slukstort. In voetwegen en paadjes aansluitend bij bewoning wordt vaak tuinafval achtergelaten. Wegen of paden die grenzen aan private gronden of deze doorkruisen worden soms onrechtmatig afgesloten door de eigenaars. Bij minder intensief gebruikte wegen kan dit lange periode onopgemerkt blijven en uiteindelijk, onterecht, genormaliseerd geraken.

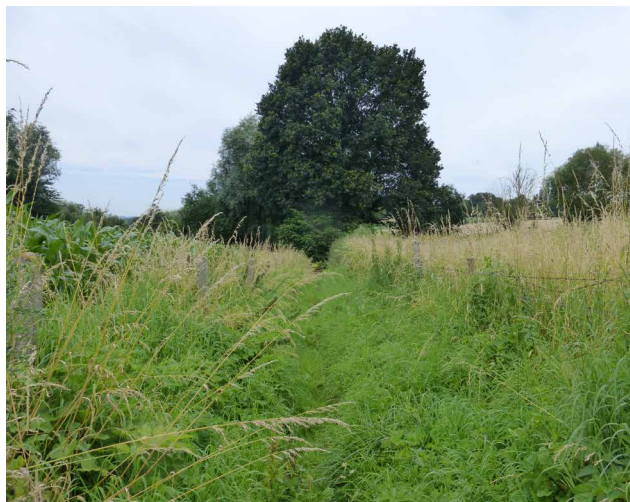
FIG 93 Verruigde bermen langs de voetweg Verleeningweg in Asse (foto: Inge Verdurmen).

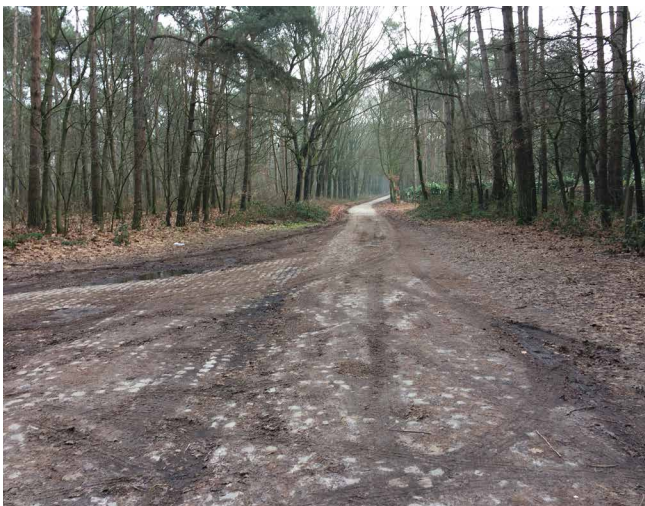
FIG 96 Verbreding van de rijweg in de bochten van de Antwerpse Heirweg in Assenede (foto: Virginie Peeters).

Intensief gebruik van een weg kan leiden tot spontane verbreding van het wegprofiel. Zwaar (landbouw)verkeer heeft een impact op de wegberm die gaandeweg wordt geïntegreerd in het wegtracé. Vooral bij op- en afritten zijn de wegbermen onderhevig aan bijkomende druk.

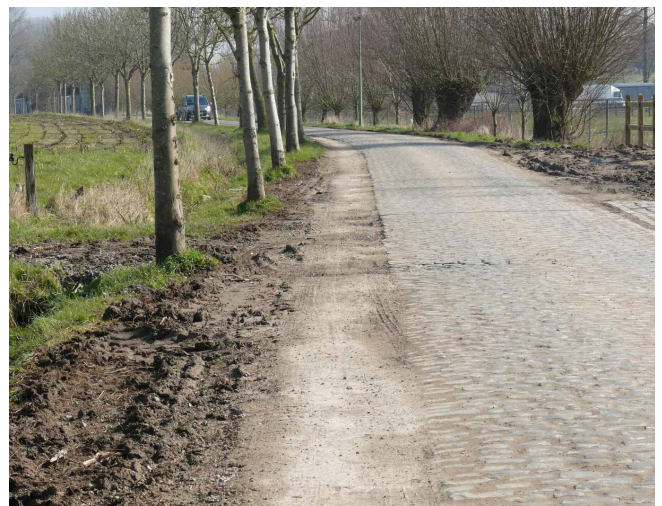
FIG 97 Langs de Paddestraat in Velzeke doet de onverharde strook langs de kasseiweg ook dienst als rijweg (foto: Geert Van Der Linden).

Bij holle wegen zorgt dit voor een verder uitschuren van de steile wegtaluds. Soms is er zelfs sprake van het intensief afgraven of afsteken van wegbermen om het rijoppervlak te vergroten. Bij kasseiwegen die vaak een beperkte rijstrook hebben, moet kruisend verkeer uitwijken naar de onverharde berm waardoor deze strook mee als rijweg functioneert.

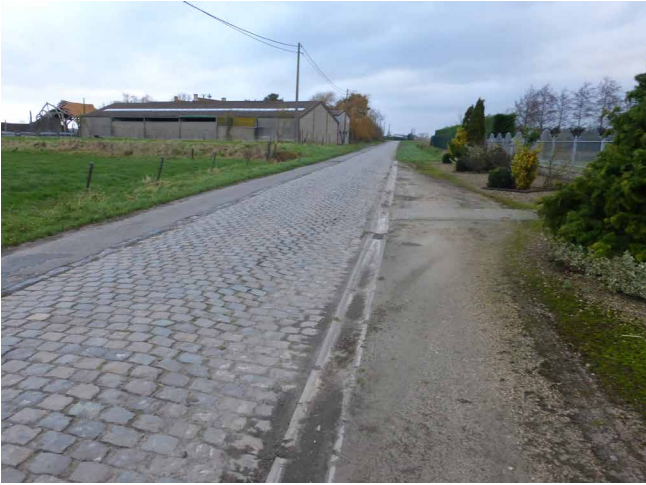
FIG 98 Verbreding van de weg ter hoogte van een inrit langs de Vladslostraat in Bovekerke (foto: Inge Verdurmen).

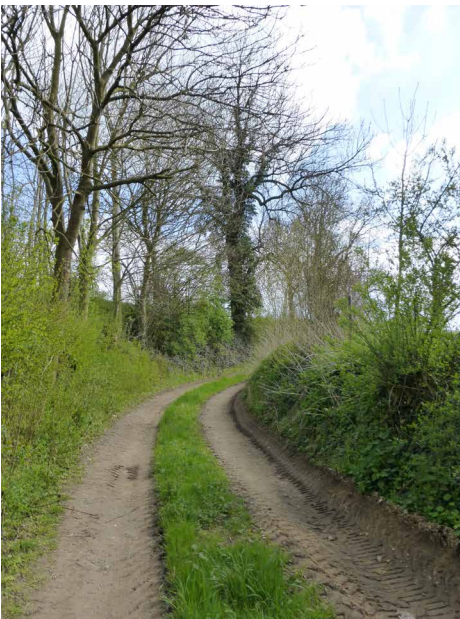
FIG 99 Aantasting zachte berm bij holle weg naar La Verte Heydt in 's Gravenvoeren (foto: Inge Verdurmen).

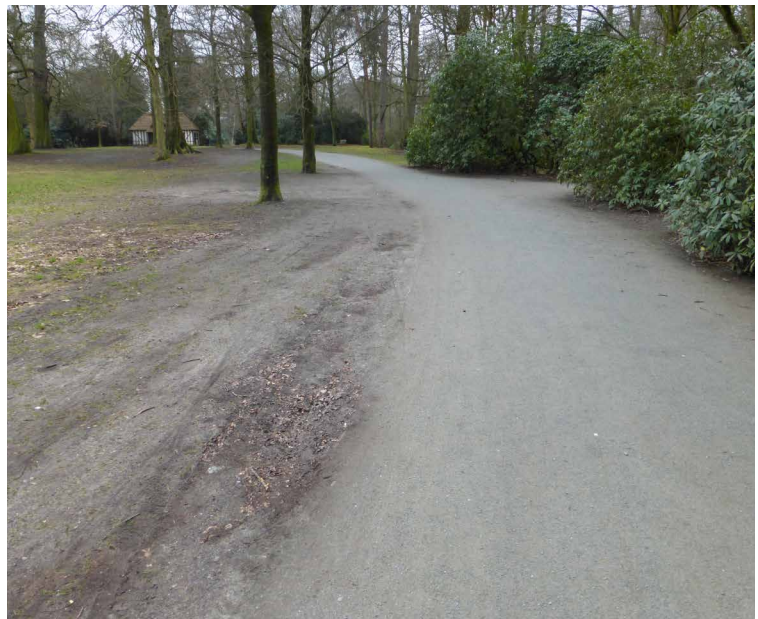
FIG 100 Verbreed wandelpad ten gevolge van hoge recreatiedruk in het park Den Brandt in Antwerpen (foto: Inge Verdurmen).

Ook bij voetwegen en paden kan spontane verbreding optreden door overmatige betreding door wandelaars en joggers wat leidt tot uitwaaierende paden, alternatieve parallelle paden (shortcuts) en het ontstaan van gecompacteerd en vegetatieloze zones.

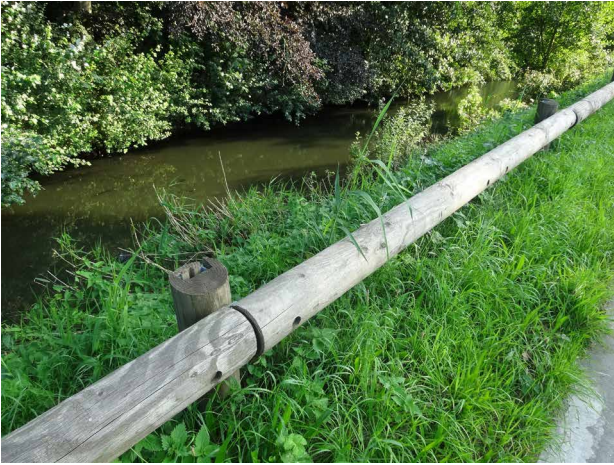
FIG 101 Houten vangrails langs het kanaal Ieper-Komen verhinderen betreding van de onverharde berm (foto: Koen Himpe).

- Verkeer beperkende maatregelen (omleiden zwaar verkeer, verbodsborden)
- Bermen beschermen tegen betreding (rails, paaltjes)
- Verstevigen van onverharde bermen en opritten met ingezaaide grastegels/grindgazon/grasbeton/verankerde graszoden
- Kasseiwegen: uitwijkstroken voorzien in half verharding (steenslag, split)
- Begeleidende beplanting langs paden om weggebruikers te sturen
- Afsluiten sluiwwegen en suppresseren parallelle paden door beplanting (struiken, takkenwallen, boomstammen)

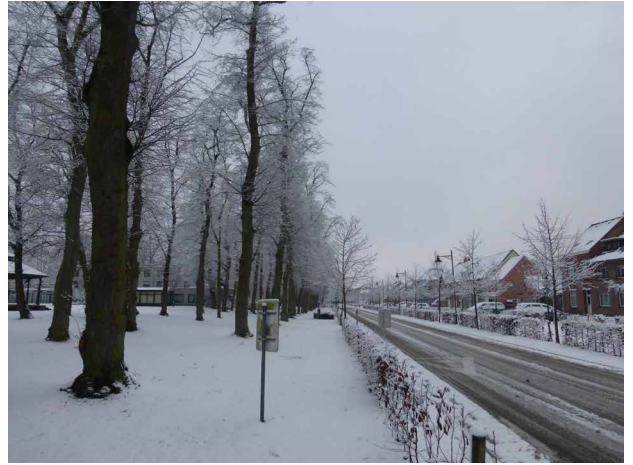
FIG 102 fig Haagbeplanting als bescherming van de onverharde berm langs de Koning Leopold III-laan in Leopoldsburg (foto: Koen Smets).

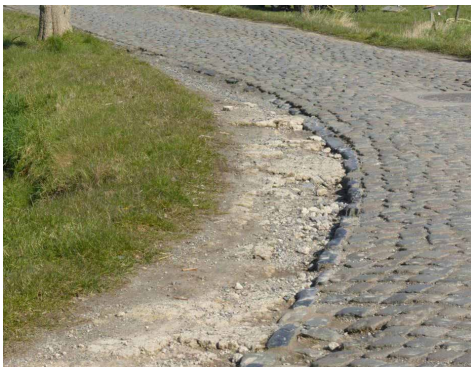
FIG 103 Half verharde uitwijkstrook in een bocht in de Paddestraat in Zottegem (foto: Geert Van Der Linden).

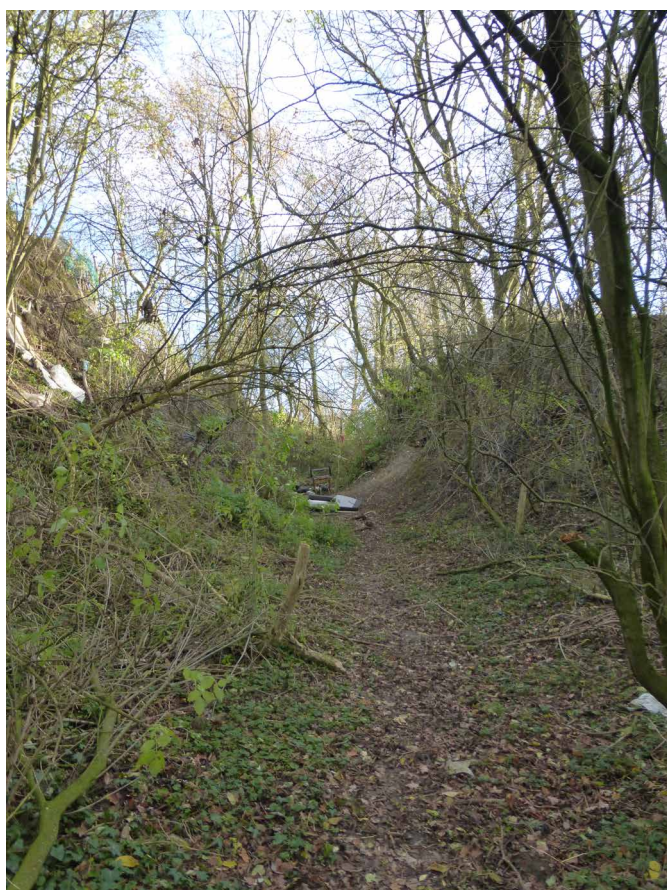
FIG 106 Sluikstort in de holle weg Oude Kassei in Borgloon (foto: Anse Kinnaer).

Vanuit de aangrenzende landbouwpercelen kan een deel van de weg worden ingenomen. Vaak gaat het om onverharde wegen of paden die weinig of niet(meer) worden gebruikt zoals zomerwegen en waarvan een deel van de berm wordt geannexeerd. Holle wegen die weinig of niet actief worden gebruikt en door landbouwgebied lopen, dreigen te worden gedempt en geïntegreerd in het landbouwareaal. (Holle) wegen die hun functie verliezen, worden vaak geteisterd door sluikstorten.

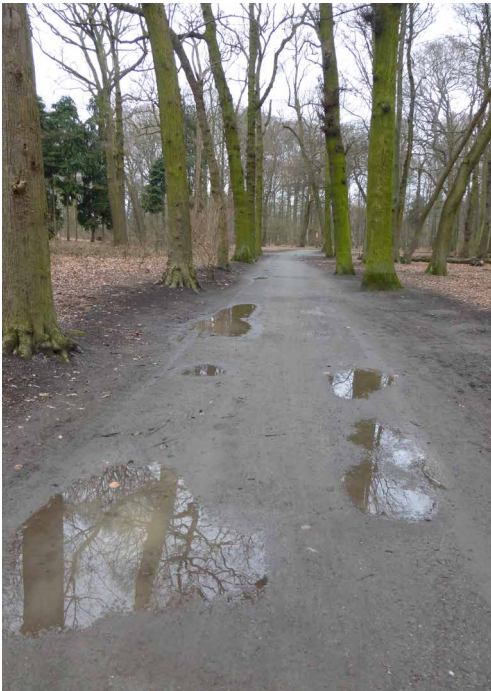
FIG 107 Onverhard wandelpad met uitgesleten profiel (niet bolrond) in park Vogelzang in Antwerpen (foto: Inge Verdurmen).

Onverharde paden en wegen die druk worden bewandeld kunnen onderhevig zijn aan erosie. Het wegprofiel geraakt geleidelijk aan uitgeschuurd wat ook negatieve gevolgen heeft voor de afvoer van regenwater. Wanneer de strooisellaag langs paden en wegen niet voldoende wordt geruimd, raken de bermen opgehoogd en komt de weg steeds dieper te liggen wat leidt tot stagnerend water. Door het gebruik van bladblazers op grote schaal om halfverharde paden vrij te houden wordt vaak het wegmateriaal mee weggeblazen en geraakt de weg uitgeschuurd.

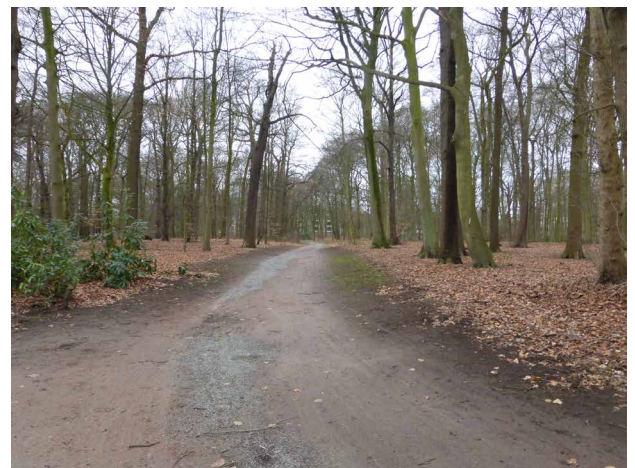
FIG 108 Ver weggeblazen bladeren langs onverhard wandelpad in park Vogelzang in Antwerpen (foto: Inge Verdurmen).

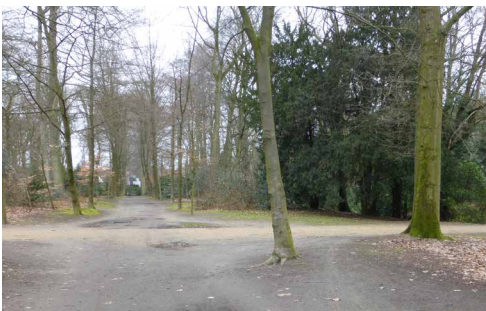
FIG 109 Nieuw aangelegd zijpad in half verharding in park Den Brandt in Antwerpen (foto: Inge Verdurmen).

- Bermen verlagen, laten afschrappen
- Wadi's langs de wegen aanleggen voor opvang van overtollig regenwater
- Half verharde paden aanleggen met gebonden materiaal
- Onverharde wegen voorzien van stabiele wegkoffer met gestabiliseerde fundering of verharding in rijsporen met mogelijkheid tot vegetatiegroei ertussen
- Bermen verlagen (rekening houden met eventueel waardevolle bermen)

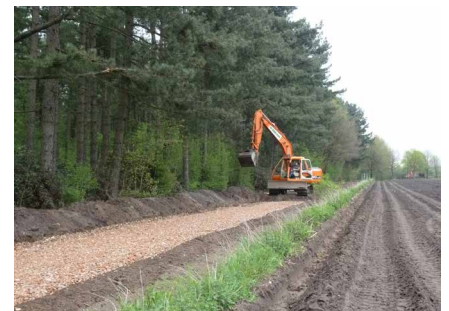
FIG 110 Aanleg fundering onder zandweg in de Brechtse Heide (foto: Dirk Artois).

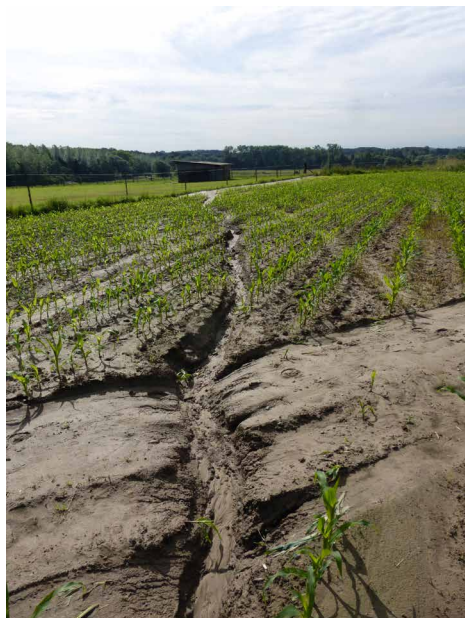
FIG 111 Geulvorming door watererosie op een zandweg op de Kruisberg in Assen (foto: Inge Verdurmen).

Bij holle wegen kan een gewijzigd landgebruik op de aangrenzende percelen leiden tot een verhoogde afstroom van regenwater. Ook wanneer bronnen uitmonden op de weg wordt de weg moeilijk begaanbaar. Uitgespoelde grond veroorzaakt het dichtslibben van waterafvoerbuizen naar de beek waardoor de waterafvoer stagneert.

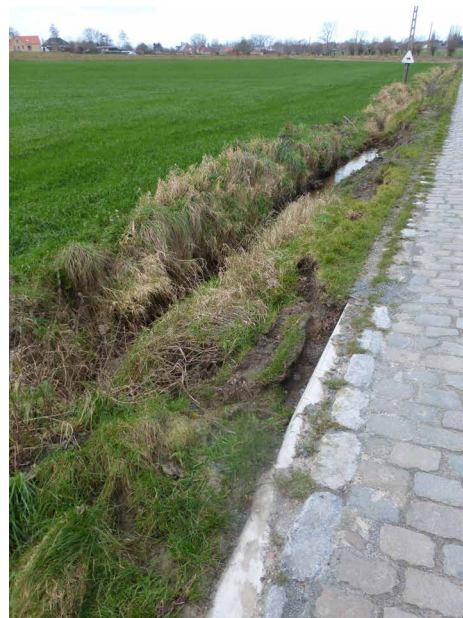
FIG 112 Wateroverlast veroorzaakt uitspoelen van defundering van de kasseiweg Lookhuisstraat in Ichtegem (foto: Inge Verdurmen).

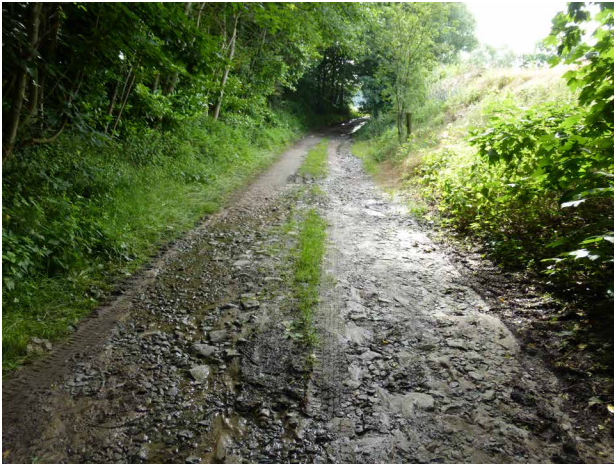
FIG 113 Afstromend water in holle weg Zetsel in Asse (foto: Inge Verdurmen).

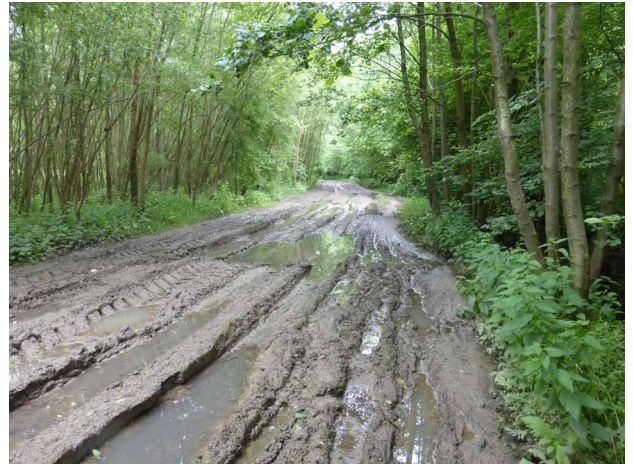
FIG 114 Spoorvorming en stagnerend regenwater op een onverharde bosweg langs de IJzenbeek in Asse (foto: Inge Verdurmen).

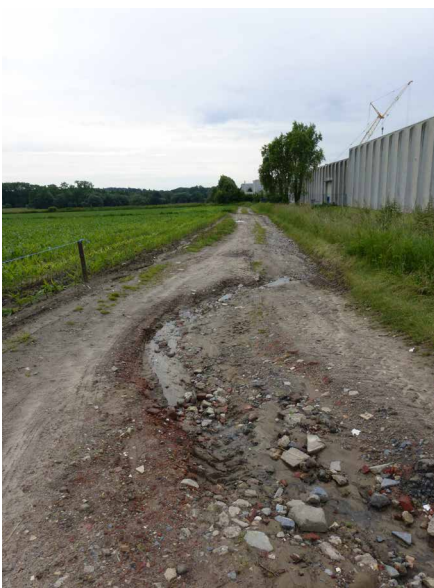
FIG 115 Geulvorming door watererosie op half verharde landweg in Asse (foto: Inge Verdurmen).

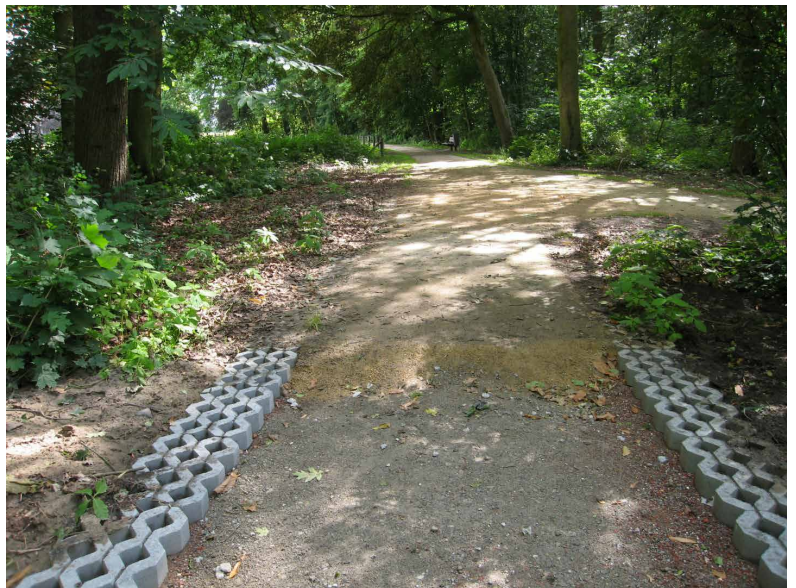
FIG 116 Heraanleg wandelpad met gestabiliseerde halfverharding om toegankelijkheid te verbeteren in kasteel Wallemote in Izegem (foto: Koen Himpe).

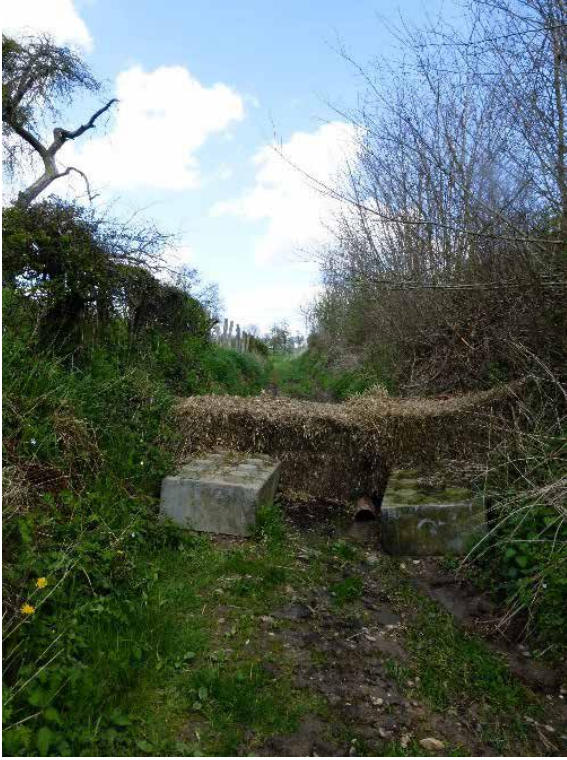
FIG 117 Erosiedam in voetweg in 's Gravenvoeren (foto: Inge Verdurmen).

- Kasseiwegen voorzien van waterdoorlatende voegvulling (epoxyhars, porfiersteenslag, harsgebonden split)
- Volledige verharding vervagen door halfverharding met drainerende profielopbouw voor goede infiltratie regenwater
- Dwarsliggende drainagegootjes voorzien in het wegdek of onder de weg
- Aanleg wadi's langs de paden voor opvang overtollig regenwater
- Afgeplatte gekloven boomstammetjes als stapstenen of vlonderpad op natte locaties
- Laag liggende paden ophogen met grond of halfverharding van dolomiet voor meer stabiliteit
- Wegen aanleggen met licht bolrond profiel en behoud langsrachten
- Regulier onderhoud grachten
- Waterdoorlaatbaarheid van de berm vergroten (ondergrondse drainage d.m.v. drainagebuizen/kokosmatten, grind/porfier)
- Holle wegen: erosiewerende maatregelen zoals grasstroken en/of zoombeplanting op de helling

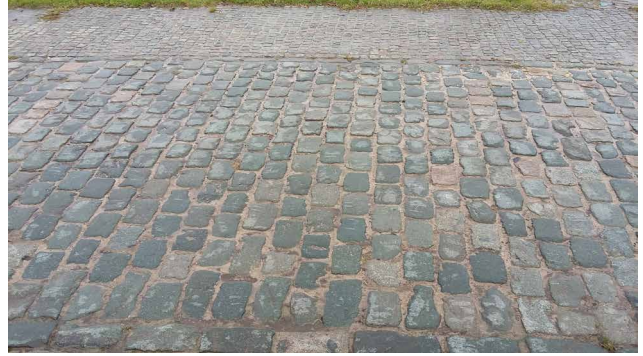
FIG 118 Voorbeeld van een water doorlatende voeg bij de kasseiweg Varentstraat in Anzegem (foto: Koert David).

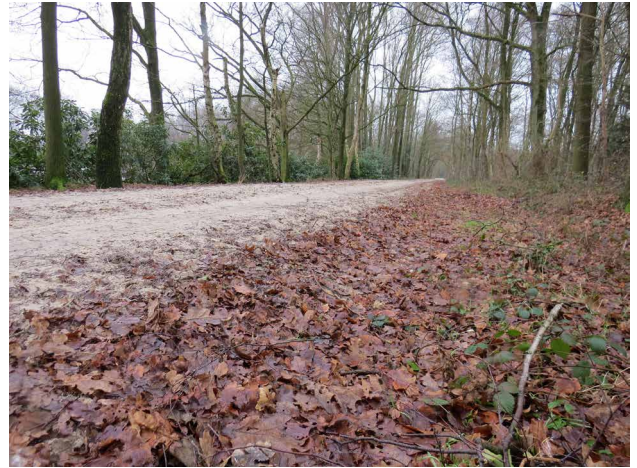
FIG 119 Deels opgehoogde zandweg bij Klein-Veerle in de Brechtse Heide (foto: Dirk Artois).

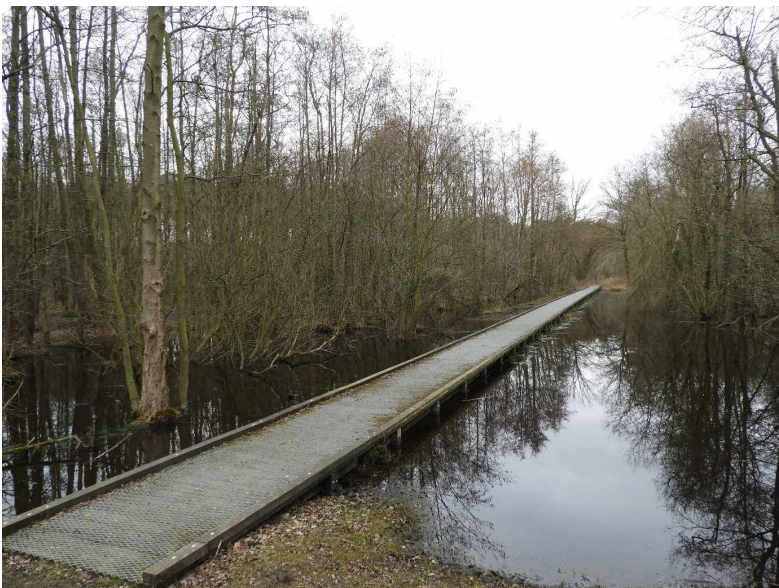
FIG 120 Knuppelpad met antisliprooster en stootboord in het bos De Stropers (foto: Nele Vanmaele).

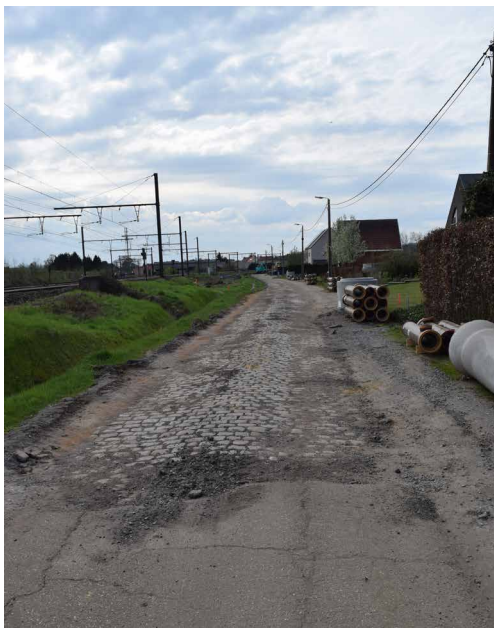
FIG 121 Oude kasseiweg onder de Waterstraat in Aarschot (foto: Anse Kinaaer).

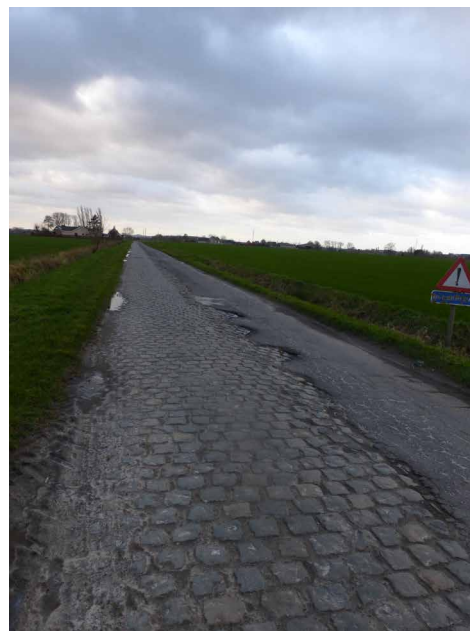
FIG 122 Asfaltstrook ter vervanging van de onverharde weg naast de kasseiweg Vladslostraat in Diksmuide (foto: Inge Verdurmen).

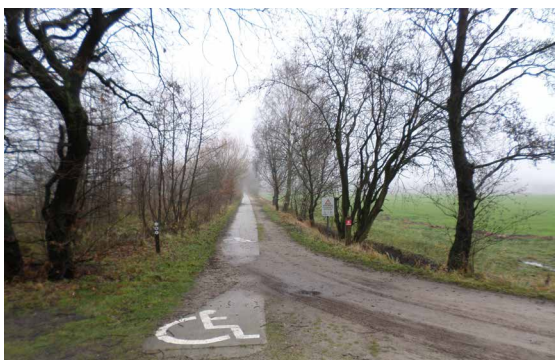
FIG 123 Verhard rolstoelpad op een onverharde weg in natuurgebied het Hageven in Neerpelt (foto: Myriam Van Den Broeck).

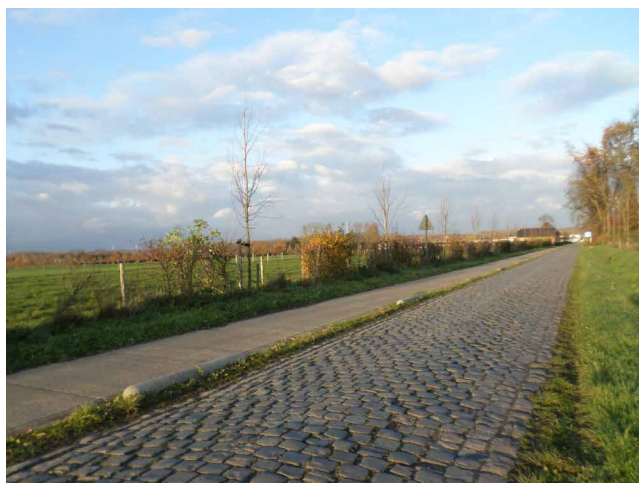
FIG 125 Comfortstrook aangelegd naast de bestaande kasseiweg Printhagendreef in Kortesseem (foto: Myriam Van Den Broeck).

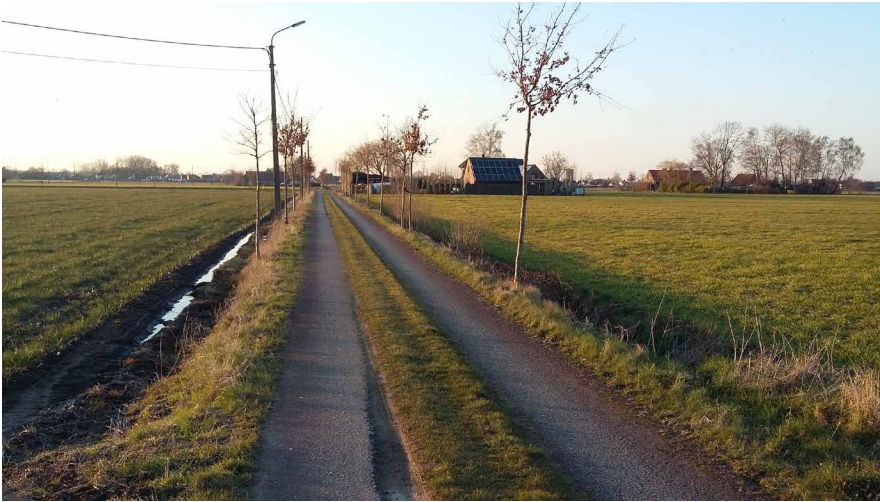
FIG 127 Heraanleg met twee half verharde sporen van de Brandstraat in Machelen (foto: Nele Vanmaele).

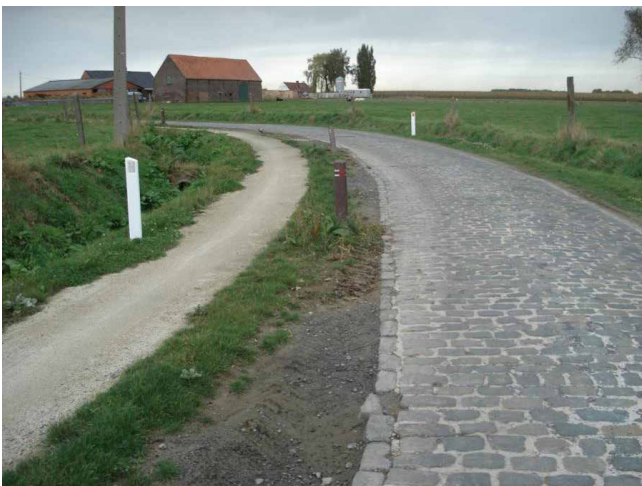
FIG 129 Half verharde comfortstrook voor fietsers langs De Varent in Kerkhove (foto: Geert Van der Linden).

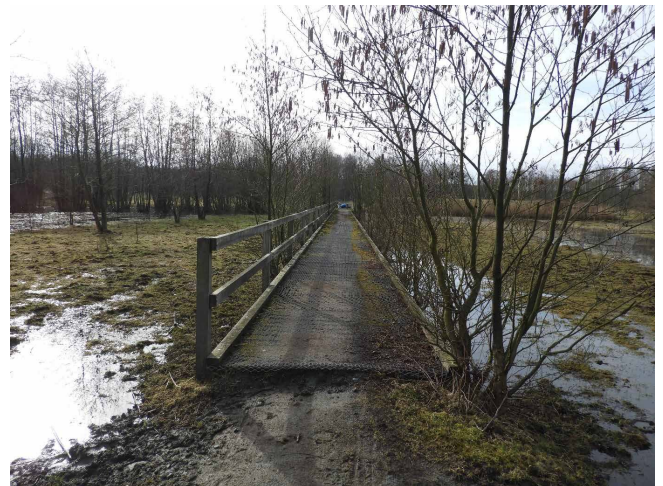
FIG 130 Rolstoeltoegankelijk knuppelpad naar de Bedmarlinie in het bos De Stropers (foto: Nele Vanmaele).

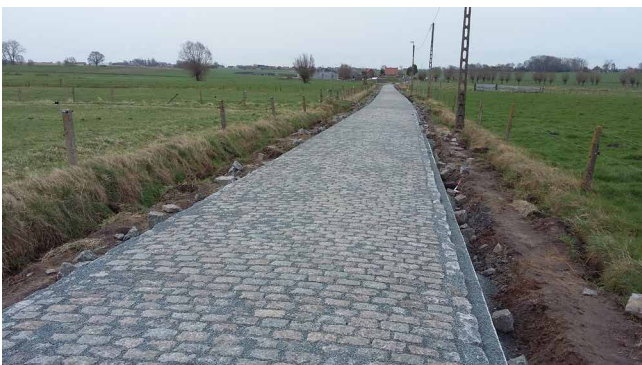
FIG 131 Heraanleg Lookhuisstraat in Anzegem met hergebruik van de oorspronkelijke kasseien na uitsortering (foto: Koert David).

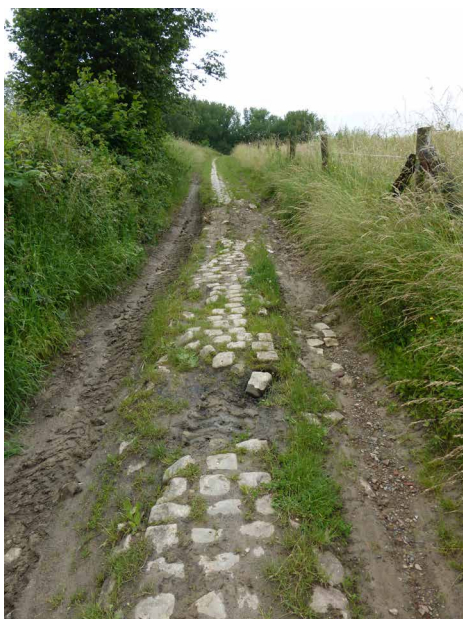
FIG 132 Schade aan kasseistrook door landbouwverkeer in een holle weg in Asse (foto: Inge Verdurmen).

Zwaar (landbouw)verkeer kan leiden tot een te grote druk op en een degradatie van het wegdek. Onverharde wegen ondervinden snel schade door overmatig of oneigenlijk gebruik wat resulteert in spoorvorming, schade aan de bermen en verhoogd erosiegevaar. Het berijden van de bermen zorgt ook voor gronduitspoeling en plasvorming. Bij boswegen zorgt het gebrek aan exploitatiewegen voor schade aan de vaak smalle bospaden en de vegetatie. Holle wegen zijn van nature gevoelig voor erosie en uitspoelingen maar deze processen kunnen nog versneld worden ten gevolge van intensief recreatief gebruik. Bij kasseiwegen resulteert dit in schade aan de kasseibestrating zoals putten en zwemmende kasseien. Ook wordt er uitgeweken naar de onverharde bermen die hierdoor schade ondervinden.

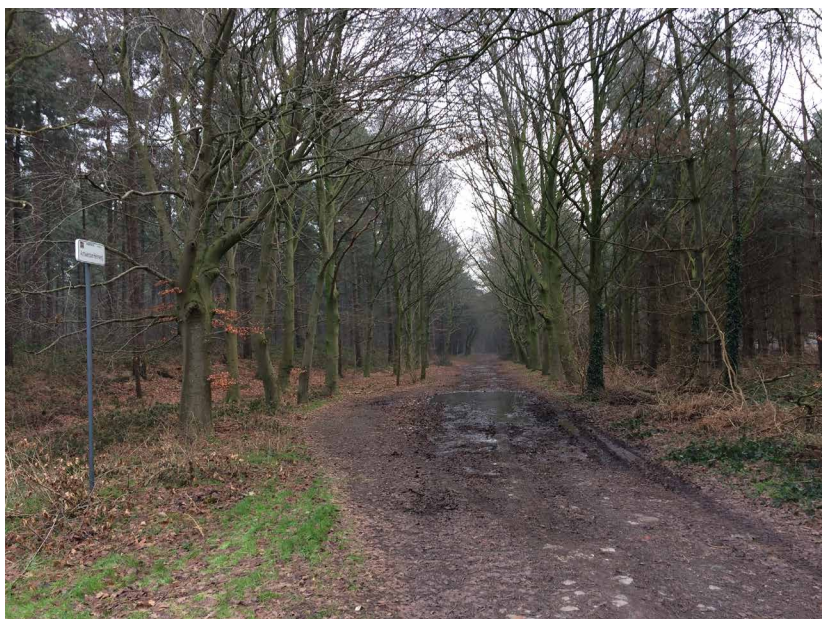
FIG 133 Spoorvorming en stagnerend water in de Antwerpse Heirweg in Assenede (foto: Virginie Peeters).

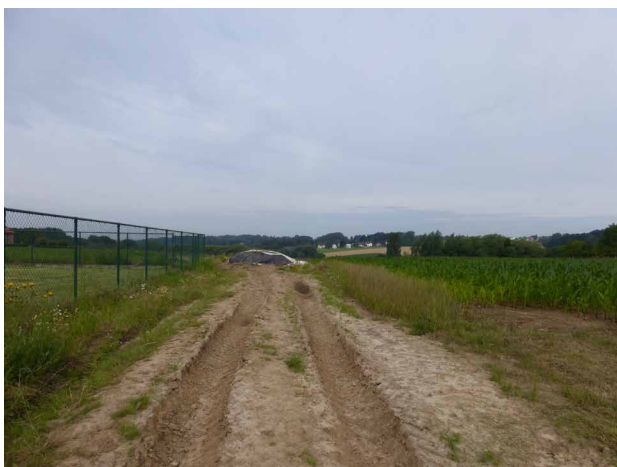
FIG 134 Spoorvorming door zwaar landbouwverkeer in een zandweg naar de Waerborremolen in Asse (foto: Inge Verdurmen).

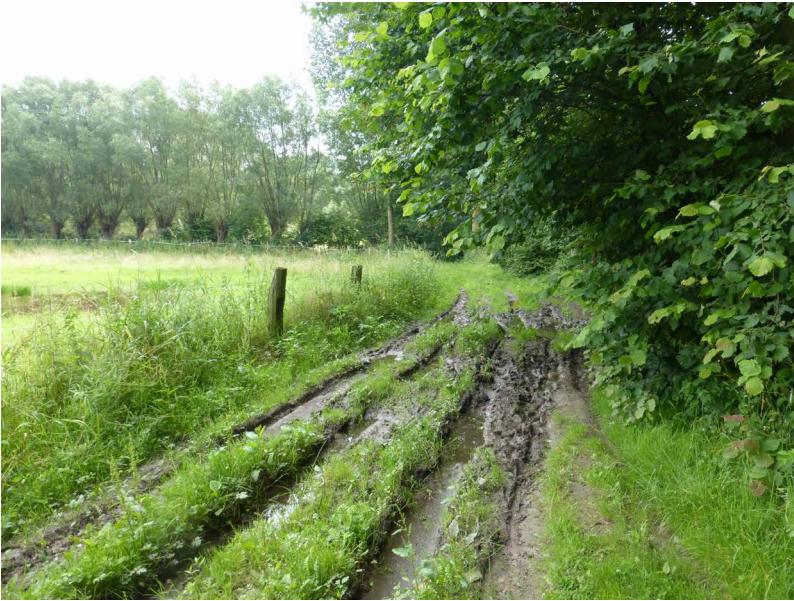
FIG 136 Spoorvorming in onverharde voetweg Petrus Ascanis in Asse (foto: Inge Verdurmen).

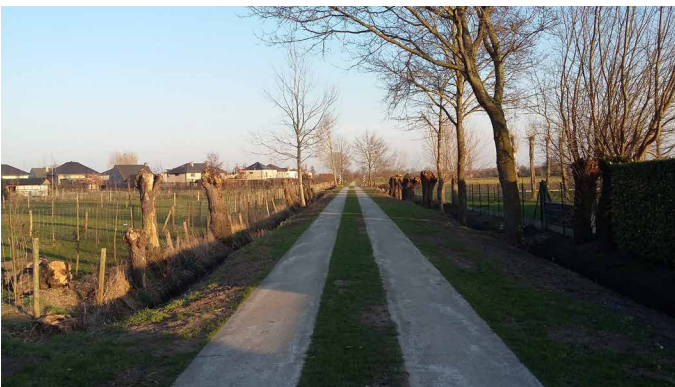
FIG 137 Tweesporenweg in de Processtraat in Petegem (foto: Nele Vanmaele).

- Snelheid beperkende maatregelen (paaltjes, bareel)
- Uitsluiten van zwaar verkeer (tractorsluis)
- Opwaarderen onverharde weg naar tweesporenweg (grasbetonstroken, kassei)
- Heraanleg onverharde weg met stabiele weggoffer afgedekt met streekeigen materiaal
- Bij bosexploitatie opteren voor aangepaste machines of trekpaarden
- Kasseiwegen: gestabiliseerde onderfundering tegen verzakkingen (glijbekisting)
- Kasseiwegen: aanleg half verharde uitwijkstroken
- Kasseiwegen: verstevigen van onverharde bermen (gras inzaaien op tegels)

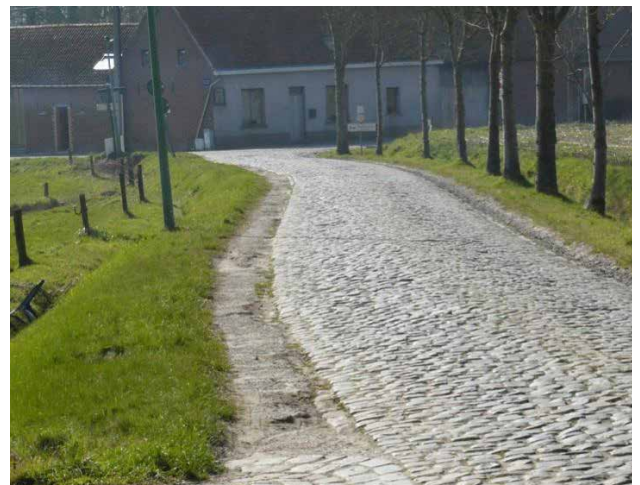
FIG 138 Half verharde uitwijkstrook bij kasseiweg Paddestraat in Zottegem (foto: Geert Van der linden).
