Handleiding voor het inventariseren en waarderen van wegen met erfgoedwaarde

Handleiding Onroerend Erfgoed

Agentschap
Onroerend
Erfgoed

2018

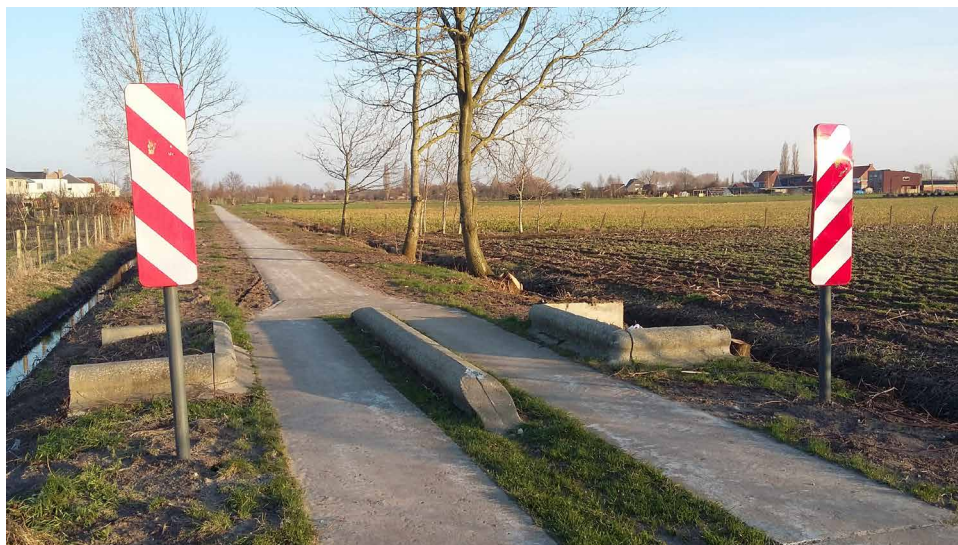
FIG 139 Tractorsluis langs de Processtraat in Petegem (foto: Nele Vanmaele)

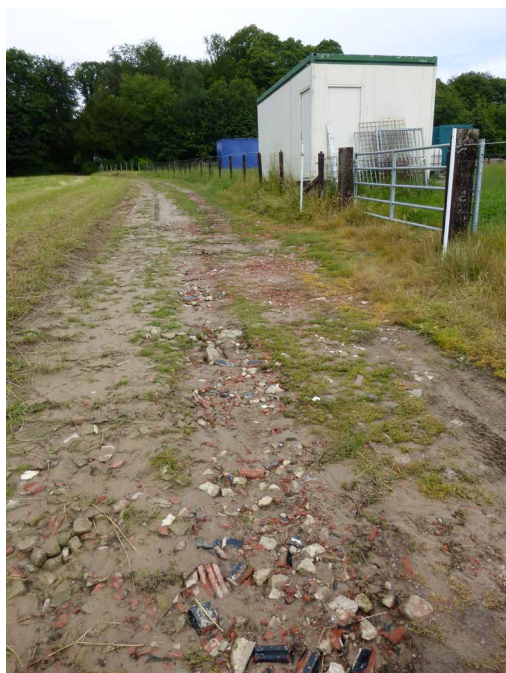
FIG 140 Gestort puin bij een toegang tot een weiland in de onverharde Kruisborreweg in Asse (foto: Inge Verdurmen).

Grote putten in onverharde wegen worden vaak opgevuld met andersoortig en ongeschikt materiaal zoals steenpuin waardoor de weg een heterogeen uitzicht krijgt. Herstelwerken met andersoortig materiaal verstoren de uniformiteit van de weg. Kasseiwegen worden gekenmerkt door een specifieke wegverharding en legverband. Wijzigingen in zowel materiaal als verband hebben een grote impact op het uitzicht van de weg. Ook het weghalen en vervangen van originele wegelementen zoals boordstenen doen afbreuk aan de weg als geheel.

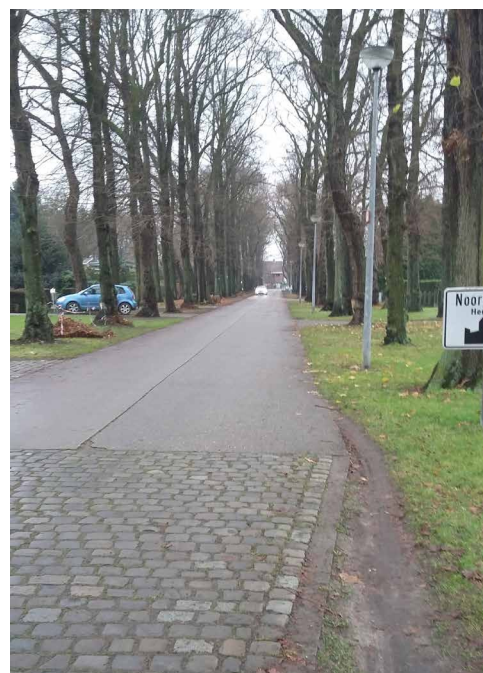
FIG 141 De lindendreef bij Kasteel Noorderwijk in Herentals is aangelegd in verschillende materiaalsoorten wat zorgt voor een sterke asymmetrie in het uitzicht van de weg (foto: Jasmine Michiels).

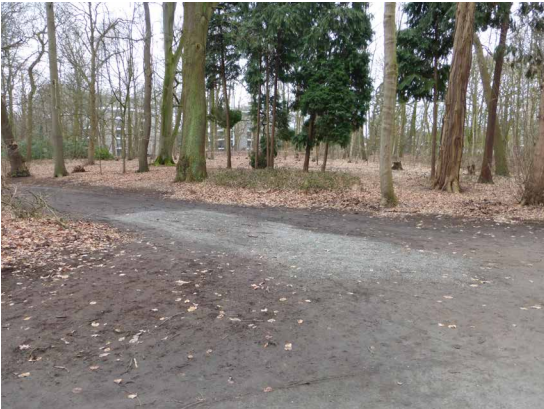
FIG 142 Putten in onverhard pad opgevuld met grind in park Vogelzang in Antwerpen (foto: Inge Verdurmen).

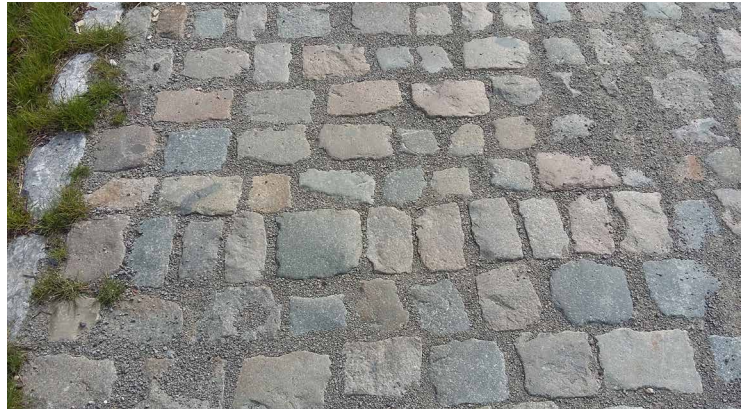
FIG 143 Fouten in het legverband in de recent heraangelegde Lookhuisstraat in Ichtegem (foto: Koert David).

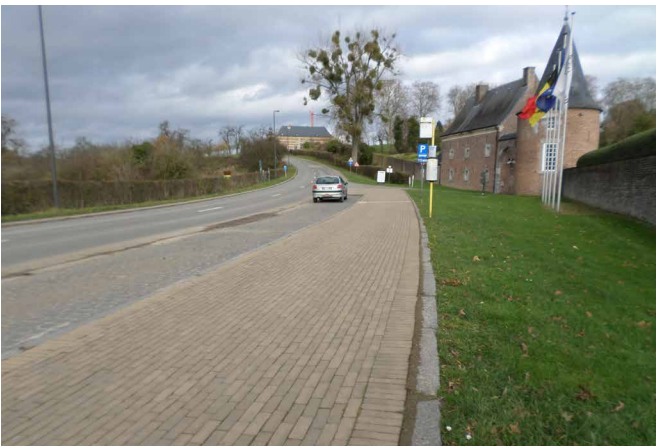
FIG 144 Voetpad bij Alden Biesen met hergebruik van oorspronkelijke boordstenen in combinatie met nieuwe klinkers (foto: Myriam Van Den Broeck).

- Verwijderen niet gebiedseigen of niet typologisch materiaal en herstel met oorspronkelijk materiaal
- Nieuwe materialen selecteren die qua soort en uitzicht zo dicht mogelijk aansluiten bij het origineel
- Kasseiwegen: maximaal hergebruik van oorspronkelijk materiaal
- Kasseiwegen: behoud van origineel legverband (op voorhand opmeten)

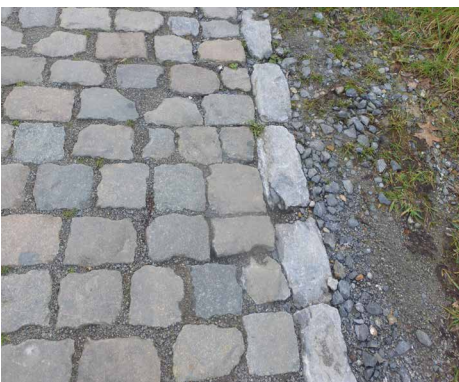
FIG 145A-145B Gebruik van nieuwe (foto links) en originele (foto rechts) veldborduren bij de heraanleg van de Lookhuisstraat in Ichtegem (foto's: Inge Verdurmen).

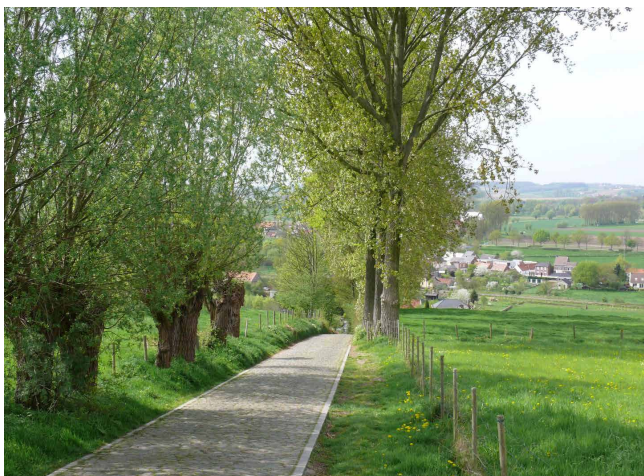
FIG 146 De kasseiweg Steengat of 'Koppenberg' in Oudenaarde werd herlegd met de oorspronkelijke kasseien (foto: Geert Van der Linden).

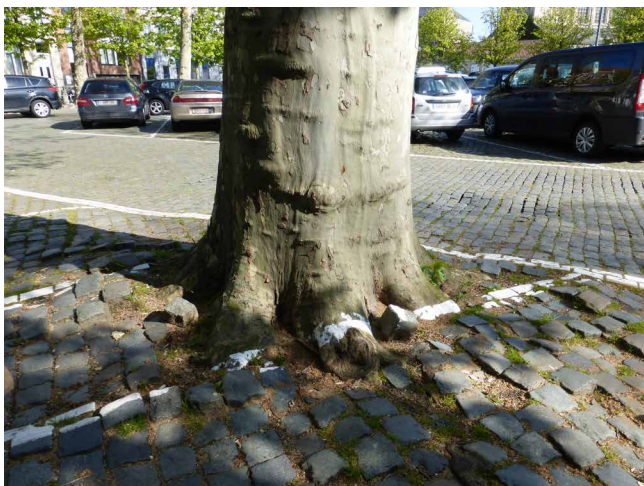
FIG 148 Markering voor parkeervakken tot tegen de stamvoet van de beplanting op het Sint-Jacobsplein in Leuven (foto: Koen Smets).

Bij onderhouds- of verbeteringswerken aan wegen worden vaak bijkomende markeringen aangebracht in functie van veiligheid, nutsvoorzieningen, mobiliteit etc. Ook straatmeubilair wordt vaak zonder bijkomende overwegingen langs wegen geplaatst. Deze elementen kunnen het uitzicht van een weg grondig wijzigen en afbreuk doen aan het historisch karakter en de esthetische waarde.

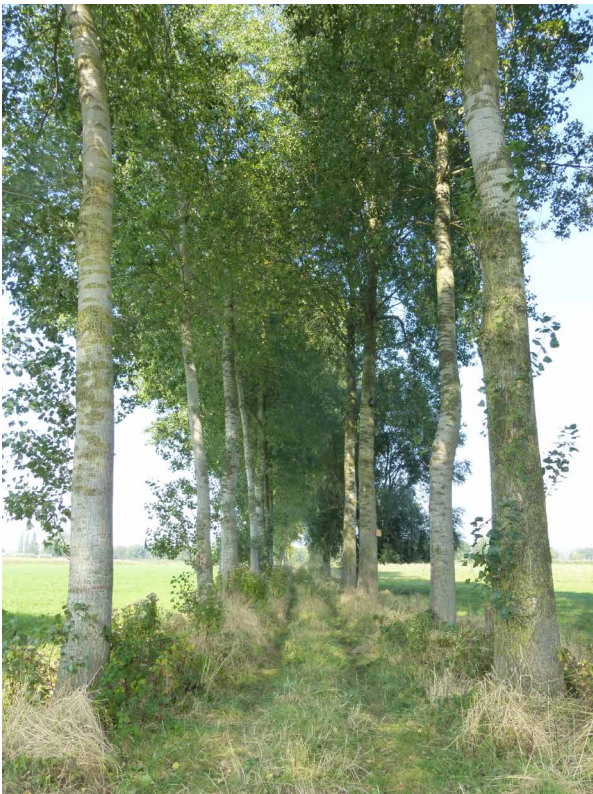
FIG 149 Te weinig onderhoud zorgt voor verruiging van de Groot Heetdreef in het Beverhoutsveld in Beernem (foto: Inge Verdurmen).

In functie van de toegankelijkheid van wegen is een regelmatig onderhoud aangewezen. Vooral wegen met een halfverharding vereisen een regelmatige onkruidbestrijding- en preventie. Het vrijhouden van de wegen is cruciaal. Zo kan een te veel aan afgevallen bladeren leiden tot een slechte begaanbaarheid van de weg. Onkruidbestrijding die machinaal wordt uitgevoerd kan echter schade toebrengen aan bepaalde types van wegdek. Bij kasseiwegen kan los voegmateriaal worden weggeveegd door staalborstels waardoor de kasseien los komen te liggen. Bij onverharde wegen leidt borstelen met borstelmachines om onkruidgroei bovengronds te verwijderen tot verder uitdiepen van het wegprofiel met wateroverlast tot gevolg. Het op grote schaal gebruik van bladblazers leidt bij halfverharde paden tot wegblazen van de bovenlaag en de wegvliegende steentjes brengen schade toe aan de bomen.

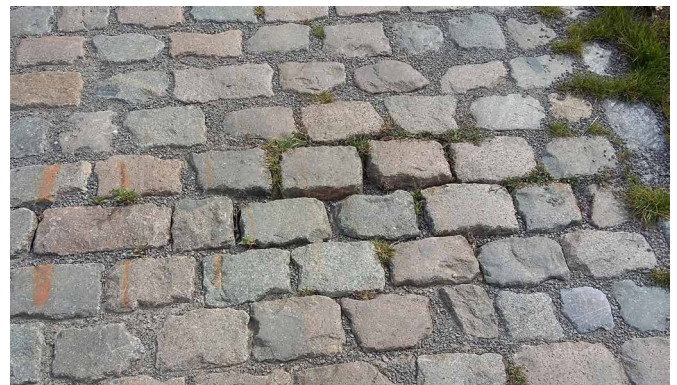
FIG 150 Ontbrekende voegvulling in de kasseiweg Lookhuisstraat in Ichtegem door slechte aanleg (foto: Koert David).

- Onkruidbestrijding door middel van (gas)onkruidbranders
- Gebruik van borstelmachines met nylonborstels
- Opteren voor gebonden materiaal bij halfverharding en kasseiwegen (hars gebonden split)
- Aarden paden inzaaien en maaien

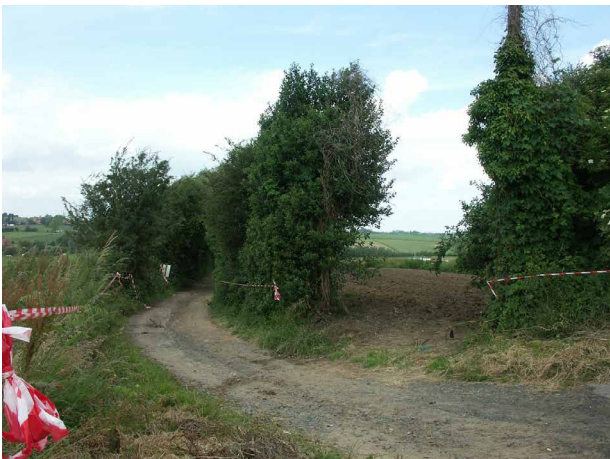
FIG 154 Sterk verwilderde hulsthagen langs de holle weg Soldatenstraat in Heuveland (foto: Geert Van der Linden).

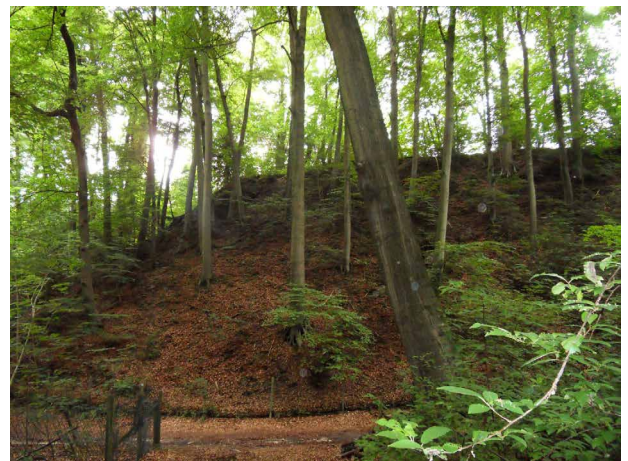
FIG 155 Taluds zonder kruidlaag langs de holle weg Wijnbrondal in Linkebeek (foto: Virginie Peeters).

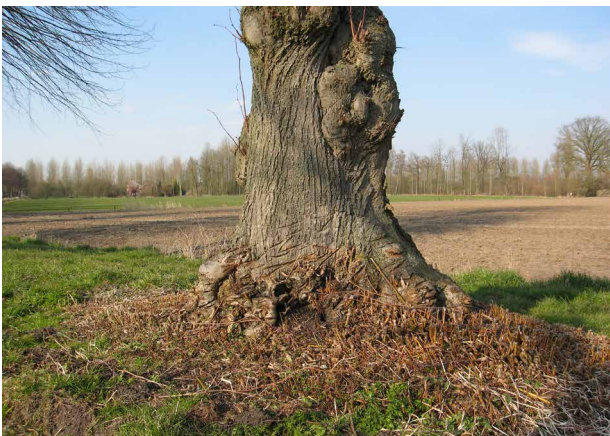
FIG 156 Stamschade door het gebruik van bosmaaiers aan de dreefbomen in de Ooidonkdreef in Deinze (foto: Koen Smets).

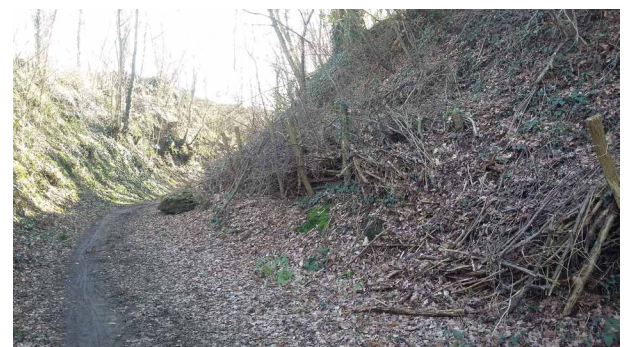
FIG 157 Takkenrillen met snoeiafval op de taluds van de holle weg Parhofstraat in Gelrode zijn schadelijk voor de waardevolle bosvegetatie (foto: Jan Van Ormelingen).

Het deponeren van hakselhout, grasmaaisel of snoeiafval in de bermen van de weg leidt tot bodemverrijking waardoor een monotone begroeiing ontstaat (brandnetels, bramen). Ook de instroom van meststoffen uit aangrenzende percelen leidt tot verrijking van de vegetatie wat ten koste gaat van de oorspronkelijke wegbeplanting.

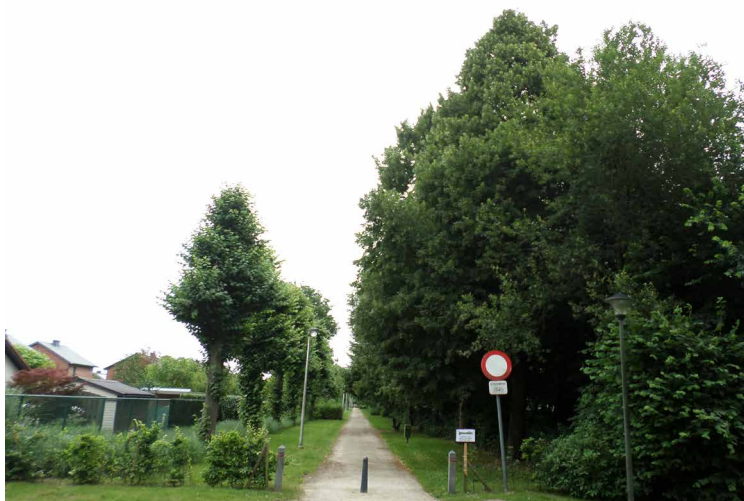
FIG 158 De lindendreef naar het Sterrebos in Stevoort wordt langs 1 zijde geknot omwille van de aanpalende tuinen wat afbreuk doet aan het uniforme karakter van de dreef (foto: Myriam Van Den Broeck).

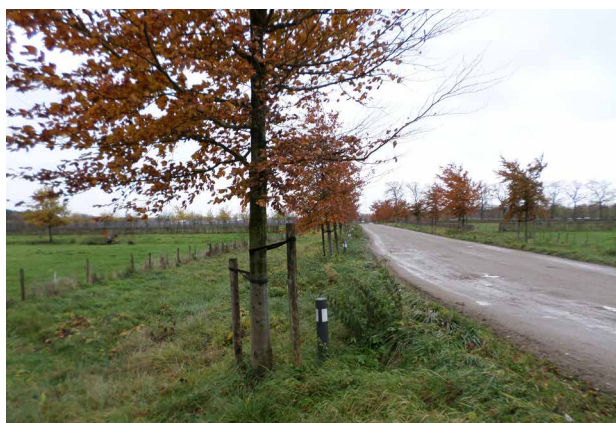
FIG 159 Heraangeplante beukendreef bij kasteeldomein Herkenrode (foto: Myriam Van Den Broeck).

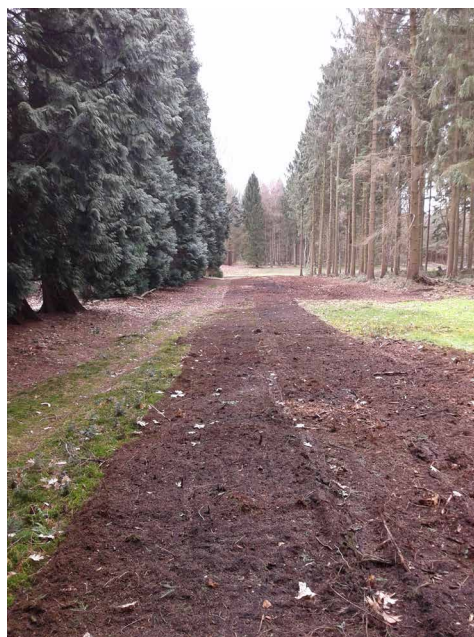
FIG 160 Vrijgemaakte bosstrook langs de Thujadreef bij Hoeverheide in Houthalen-Helchteren (foto: Myriam van Den Broeck).

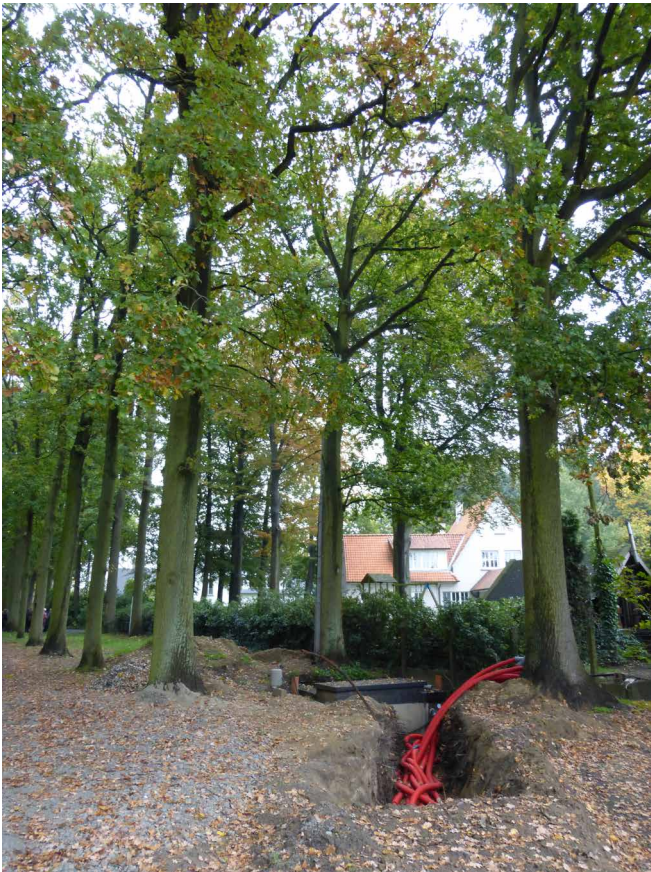
FIG 161 Rioleringswerken met ernstige impact op de dreefbomen in de Overhammedreef in Aalst (foto: Koen Smets).

Ondergrondse werken zoals rioleringswerken kunnen ertoe leiden dat beslist wordt de weg volledig heraan te leggen. Vaak gaat dit gepaard met verharding of vervanging van de wegbestrating. Deze werken hebben ook een impact op de wegbeplanting en berokkenen vaak schade aan het wortelgestel van bomen. Ook de waterhuishouding kan verstoord raken waardoor schommelingen in het grondwaterpeil ontstaan die nefast zijn voor bepaalde boomsoorten.

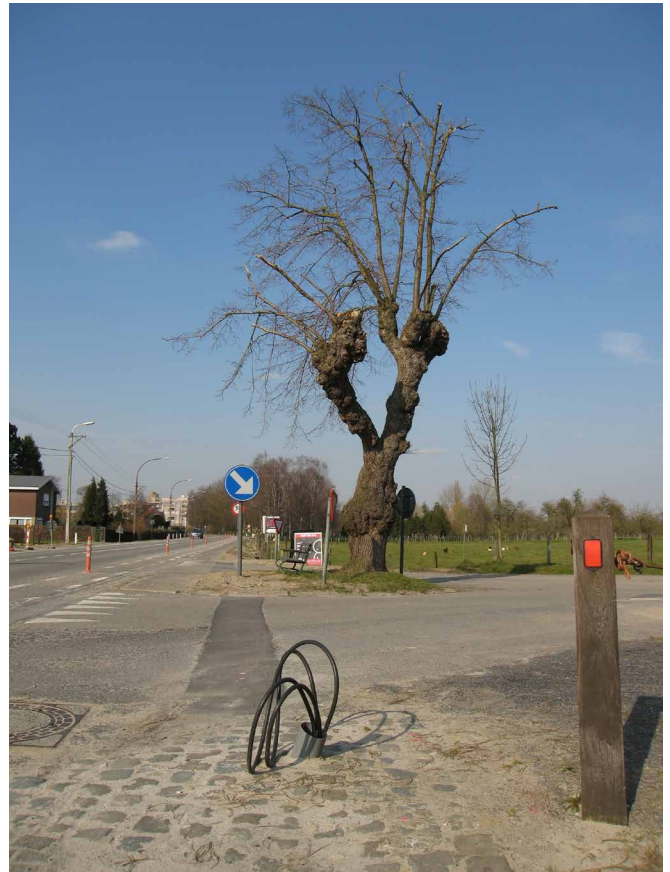
FIG 162 Infrastructuurwerken tot vlak tegen een kruispuntboom in Deinze (foto: Koen Smets).

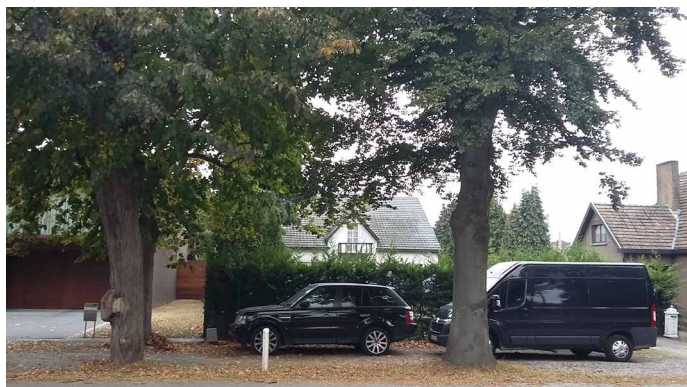
FIG 163 Geparkeerde auto's tussen de lindes langs de Herkenrodedreef (foto: Myriam Van Den Broeck).

Bij gebrek aan afzonderlijke parkeerplaatsen, wordt vaak langs de kant van de weg geparkeerd wat een negatieve invloed kan hebben op de wegbeplanting en wegbermen. Dit leidt tot uitval en vervanging op onregelmatige basis wat het uniforme karakter van de wegbeplanting verstoort. Ook de niet doordachte aanleg van opritten kan rechtstreekse schade veroorzaken aan bomen langs de weg en zo de belevingswaarde aantasten. Inboeten is daarenboven vaak moeilijk omwille van de verkeersveiligheid en beperkte standplaats.

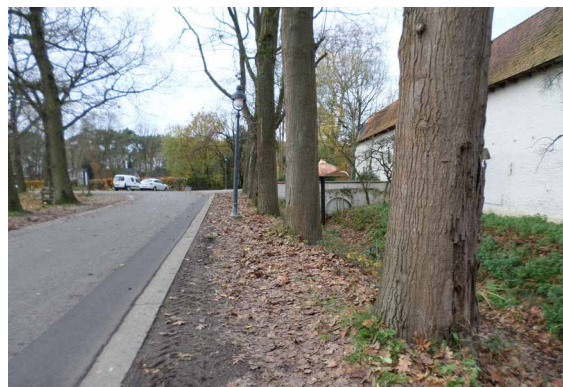
FIG 164 Tractorsporen in de onverharde berm van een eikendreef bij Ter Dolen in Houthalen-Helchteren (foto: Myriam Van Den Broeck).

Naast parkeerdruk kan ook te intensieve betreding van onverharde wegen door voetgangers en fietsers leiden tot bodemverdichting en schade aan de wortels veroorzaken. Bospaden die onvoldoende gemarkeerd zijn, leiden ertoe dat wandelaars en fietsers ook buiten de paden treden wat de bosflora kan beschadigen. Bij wegen die ook gebruikt worden door zwaar machinaal verkeer voor land- en bosbouw kunnen wegbermen en wegbeplanting beschadigd worden door te brede machines.

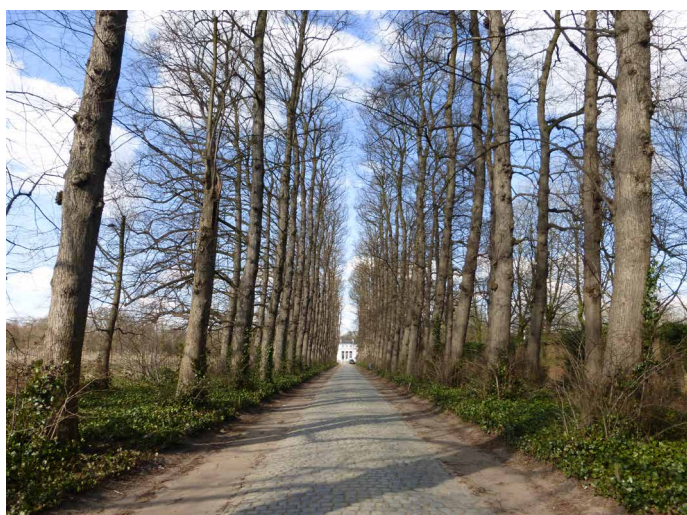
FIG 165 Bodemverdichting ten gevolge van intensief verkeer op de onverharde stroken langs de kasseidreef van Hof Ter Linden in Edegem (foto: Koen Smets).

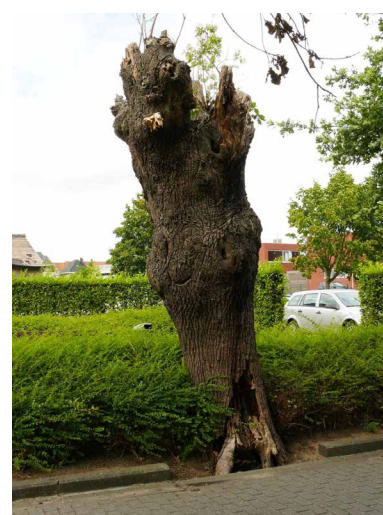
FIG 166 Beschadigde linde in de Kerkdreef in Anzegem (foto: Geert Van der Linden).

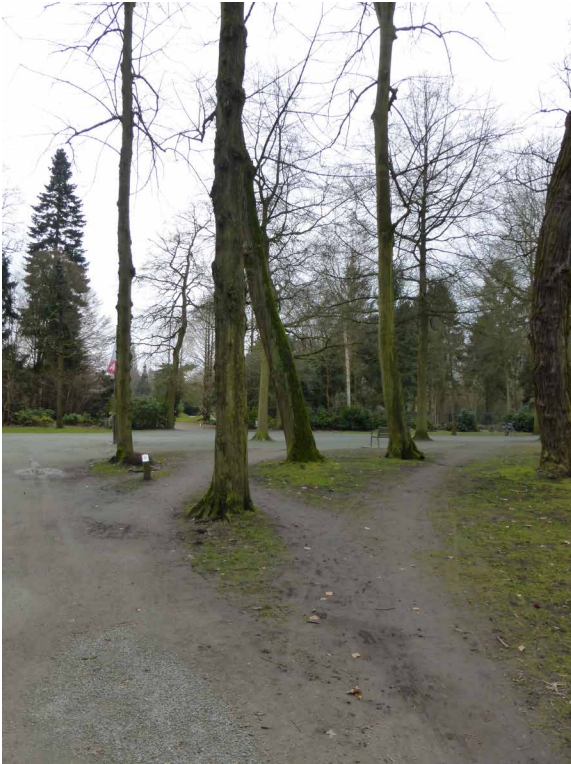
FIG 167 Bodemverdichting ten gevolge van shortcuts in het park Vogelzang in Antwerpen (foto: Inge Verdurmen).

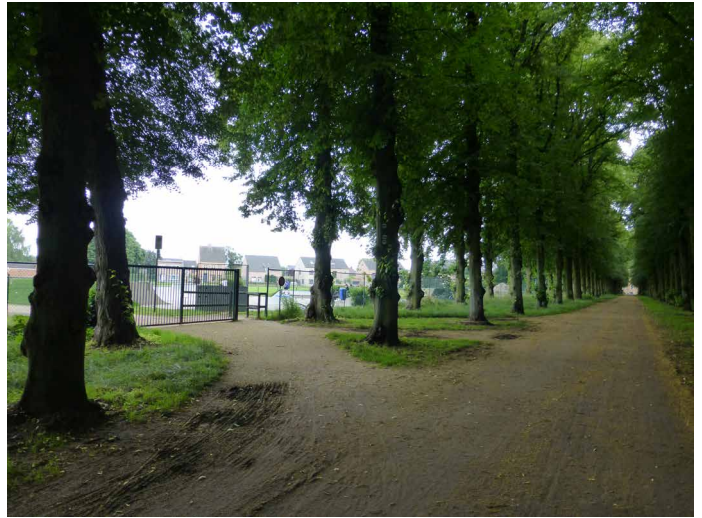
FIG 168 Bodemverdichting ter hoogte van een inrit in de kasteeldreef De Borrekens in Vorselaar (foto: Koen Smets).

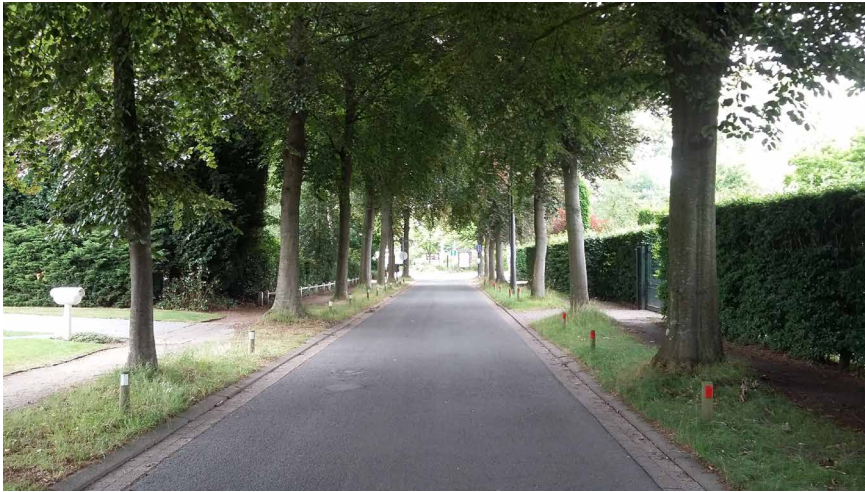
FIG 169 Paaltjes om het parkeren tussen de bomen tegen te gaan in de Solhofdreef in Aartselaar (foto: Koen Smets).

- Parkeerverbod
- Wettelijke gebruiksbepalingen instellen (door lokaal bestuur)
- Ontradende maatregelen (parkeerpaaltjes of andere obstructies langs weerszijden van de weg)
- Alternatieve vaste parkeerplaatsen voorzien
- Bij inboeten: standplaatsverbetering
- Beschermende maatregelen voor de wegbeplanting (afsluiting voorzien, wortelzone beschermen)
- Bermen beschermen door aangepast maaibeheer (beperkte strook maaien)
- Geleiden van verkeer (door wegverharding, zichtbare wegmarkering)
- Verstevigde bermen (grastalud op steenslag)

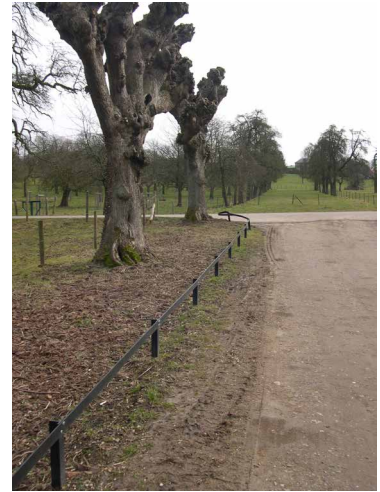
FIG 170 Bescherming van de boomwortels d.m.v. metalen rails in een geknotte lindendreef van Alden Biesen (foto: Myriam Van Den Broeck).

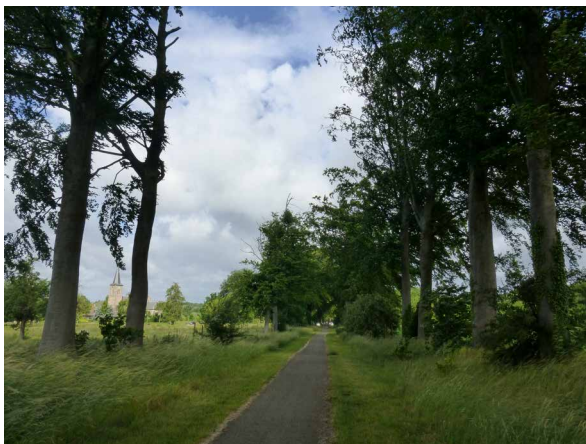
FIG 171 Aangepast maai-beheer langs een dreef bij het kasteel van Heers ter bescherming van de onverharde berm (foto: Koen Smets).

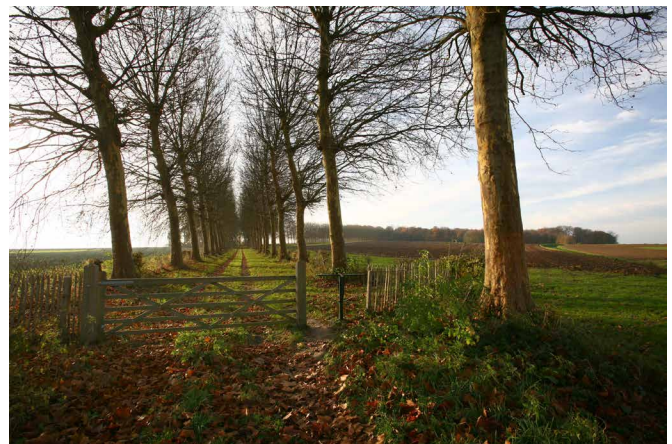
FIG 172 Voetgangerspoortje in platanendreef bij het Kasteel van Heers in Heers (foto: Myriam Van Den Broeck).

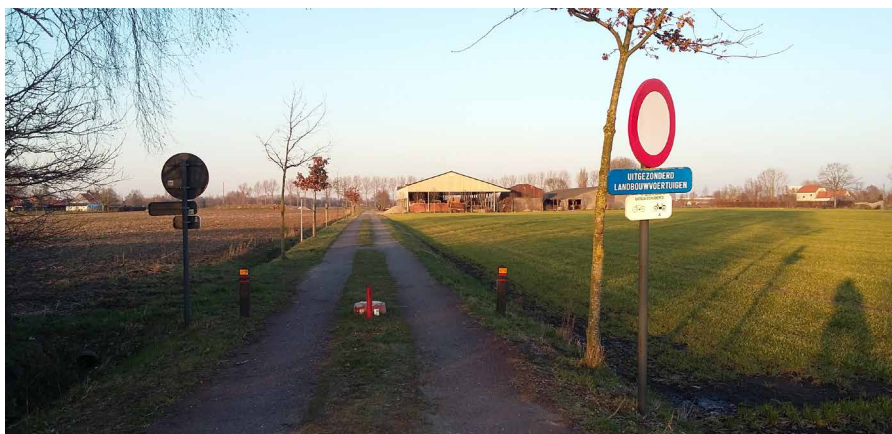
FIG 173 Verbodsbord en paaltjes tegen autoverkeer op de Lange Dreef in Machelen (foto: Nele Vanmaele).

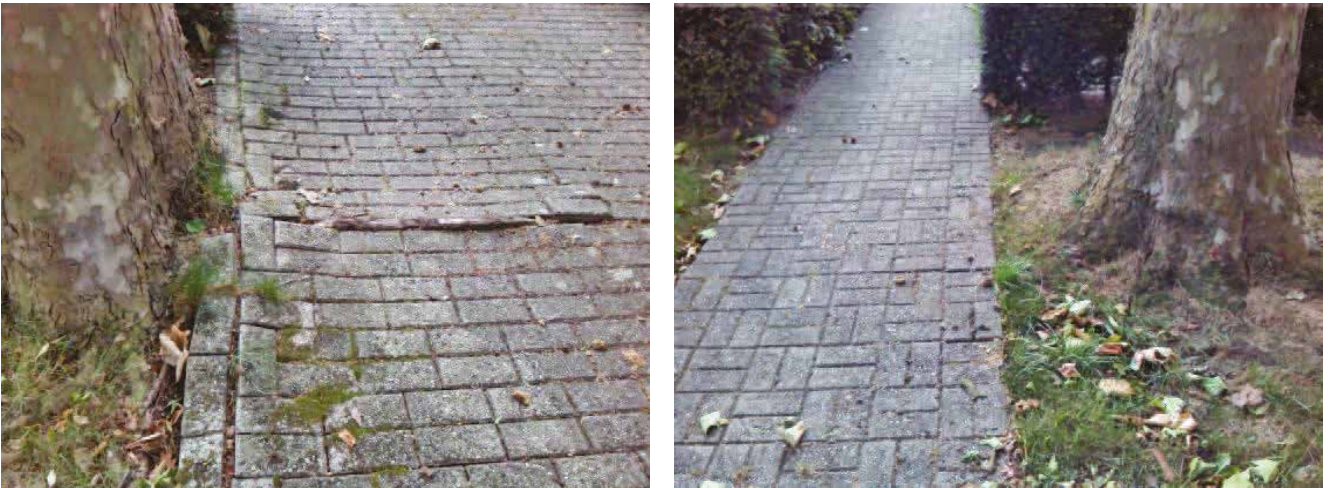
FIG 174A-174B Opdrukkende wortels van platanen onder het voetpad langs de Ridder Berthoutlaan in Niel (Bron: Beheerpan 2016)⁸⁷.

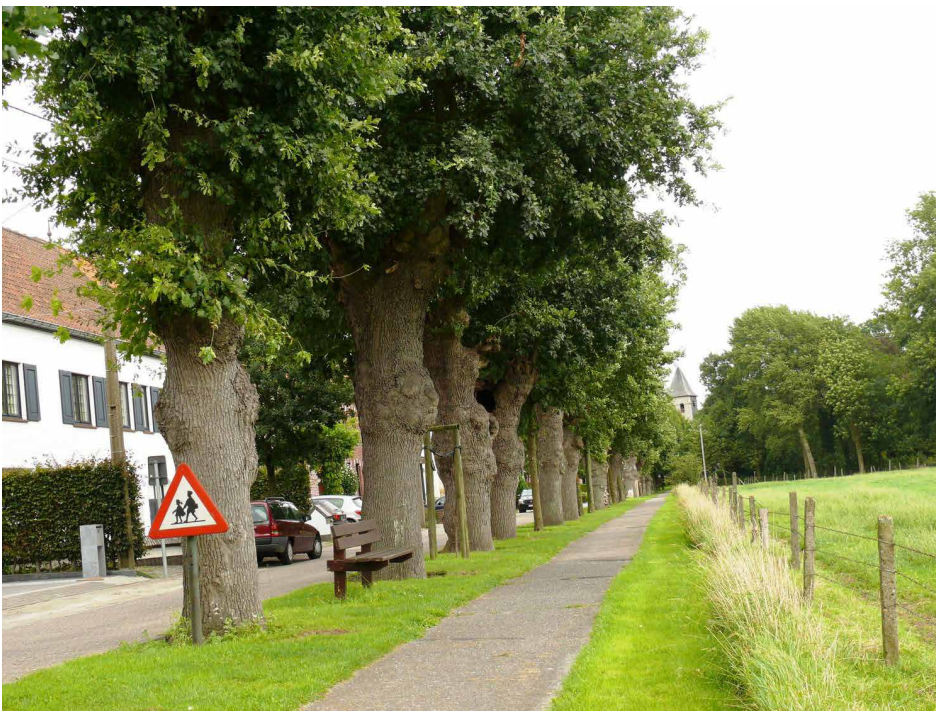
FIG 175 Beperkte groeiplaats voor de lindes in de Kerkdreef in Anzegem (foto: Geert Van der Linden).

Bij het verharden van wegen wordt bij het aanbrengen van de wegbedekking niet altijd rekening gehouden met de aanwezige wegbeplanting. Verharding die weinig afstand houdt van de beplanting zorgt voor een ernstige verstoring van de standplaats en kan een negatieve impact hebben op de groei en vitaliteit van de beplanting.

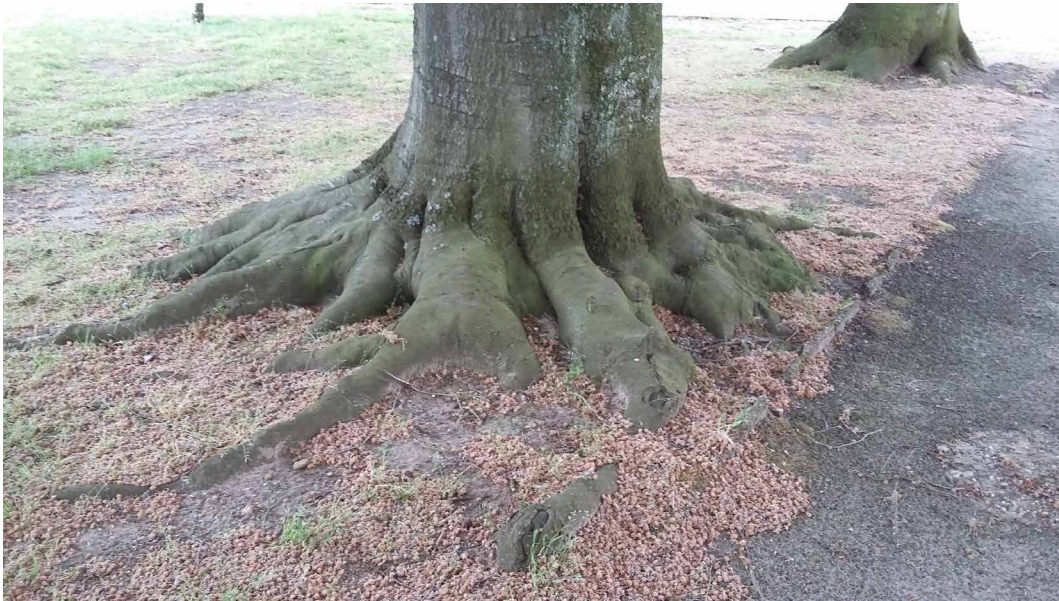
FIG 176 Wandelpad tot tegen wortels van beukendreef bij het Woutershof in Heusden-Zolder (foto: Myriam van Den Broeck).

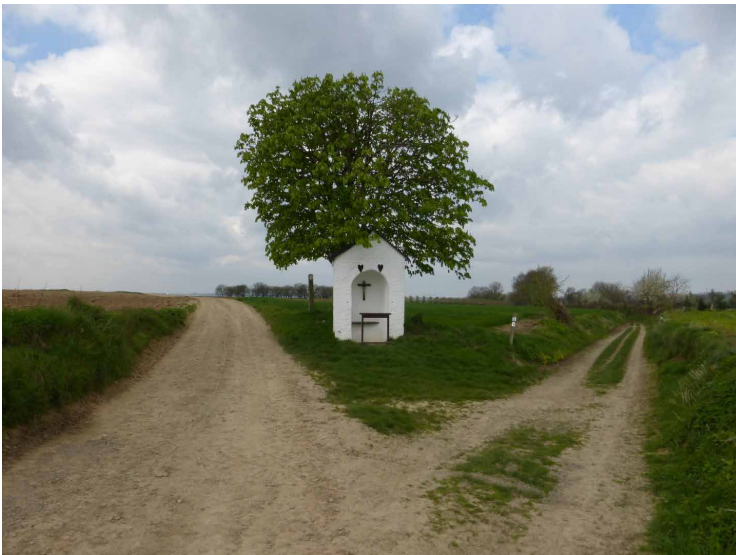
FIG 178 De Wittekapel op het kruispunt van twee aardewegen in 's Gravenvoeren (foto: Inge Verdurmen).

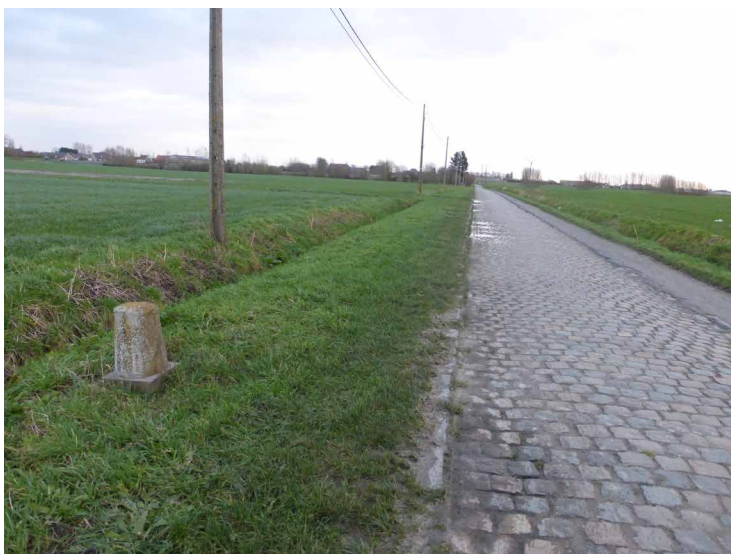
FIG 179 Kilometerpaal langs de kasseiweg Vladslostraat in Bovekerke (foto: Inge Verdurmen).

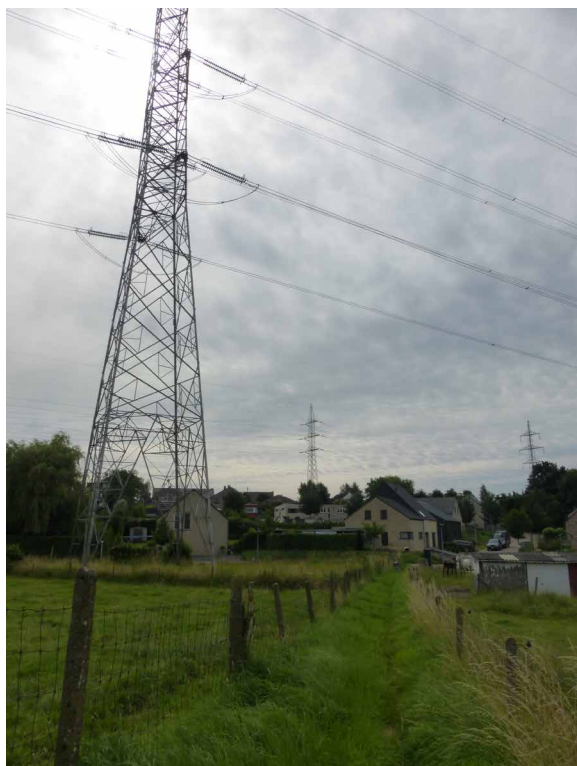
FIG 180 Een historische voetweg naar Bekkevoort in Asse liep oorspronkelijk tussen uitgestrekte akkers en passeert vandaag een hoogspanningsmast en nieuwbouwwijk (foto: Inge Verdurmen).

De onmiddellijke omgeving van een weg kan bepalend geweest zijn voor de inplanting, het materiaalgebruik, de naamgeving etc. Wijzigingen in de omgeving zoals het dichtbouwen van het open landschap of het verdwijnen van het agrarisch karakter, hebben een grote impact op de beleving en esthetische waarde van de weg.

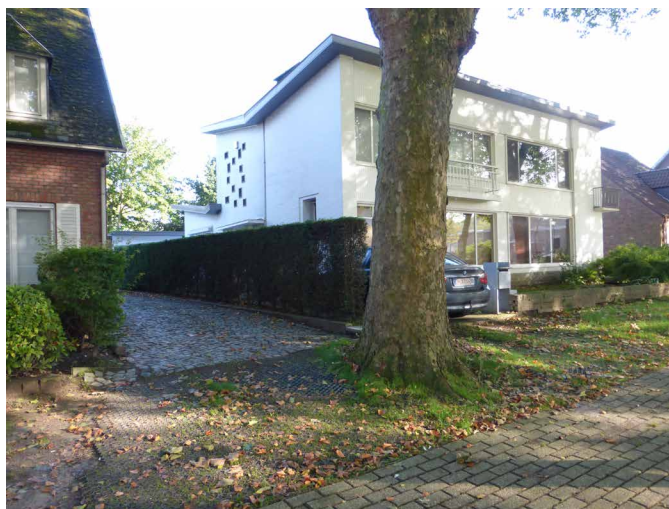
FIG 181 De sterk verkavelde omgeving tot tegen de dreefbomen van de Ridder Berthoutlaan in Niel (foto: Koen Smets).

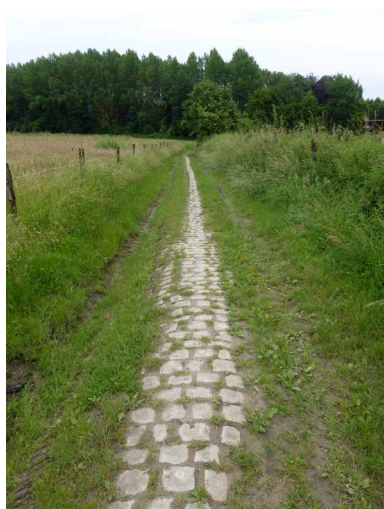
FIG 1 De weg Mazier naar de Nieuwermolenbeek in Assen.

Gemengd verharde wegen FIG 1

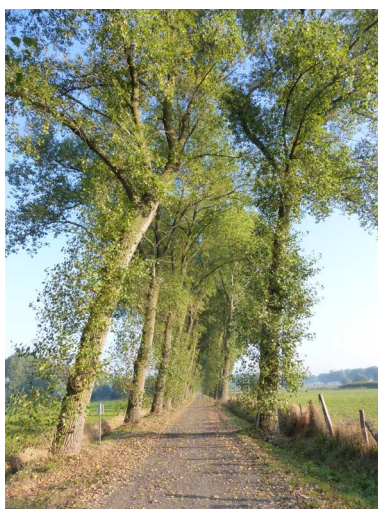
FIG 2 De Rokersdreef in het Beverhoutsveld in Oedelem.

- Grindwegen FIG 2
- Houtwegen FIG 3
- Steenslagwegen FIG 4

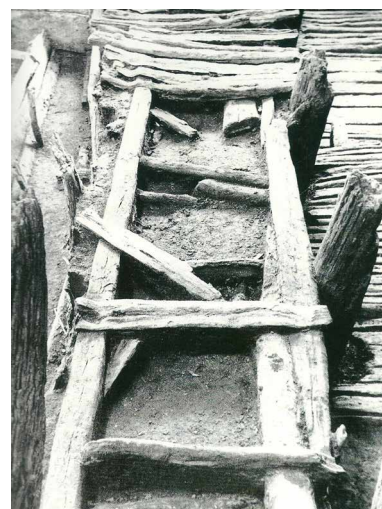
FIG 3 Een weg met houten wegdek uit de 10de-11de eeuw, opgegraven in de jaren 1950 in de buurt van de Mattestraat in Antwerpen (Bron: Felixarchief)¹

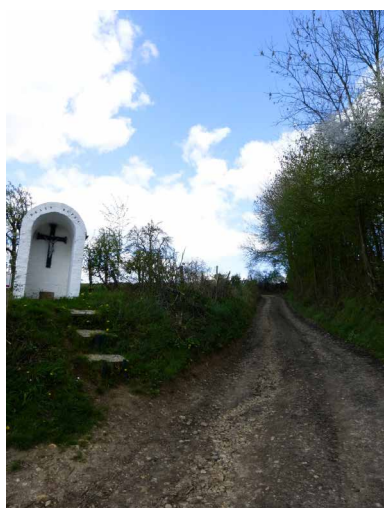
FIG 5 Holle weg Kinkenberg in 's Gravenvoeren.

- Aardewegen FIG 5
- Graswegen FIG 6
- Karresporen FIG 7
- Veenwegen FIG 8

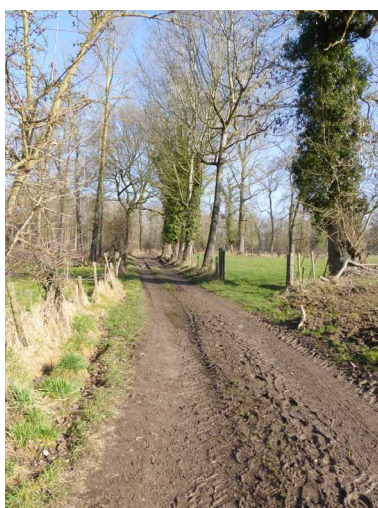
FIG 6 Landweg langs de Fonteinbeek in Neerrepn.

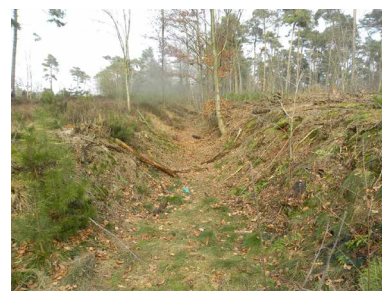
FIG 7 Relicten van karresporen tussen Goor en Kasterlee.

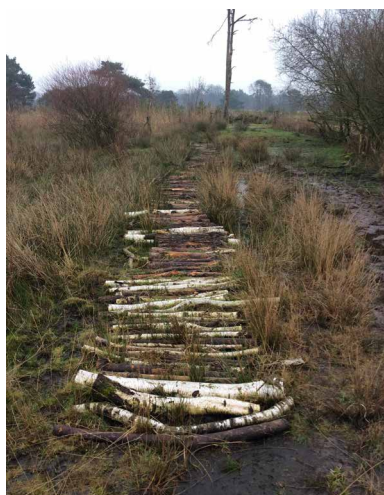
FIG 8 Pad met boomstammen als oversteek bij venige zone in De Liereman in Oud-Turnhout.

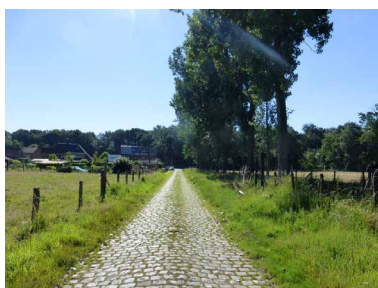
FIG 9 Kasseiweg bij de Koortskapel van Runkelen.

- Kasseiwegen FIG 9
- Tegelvegen FIG 10

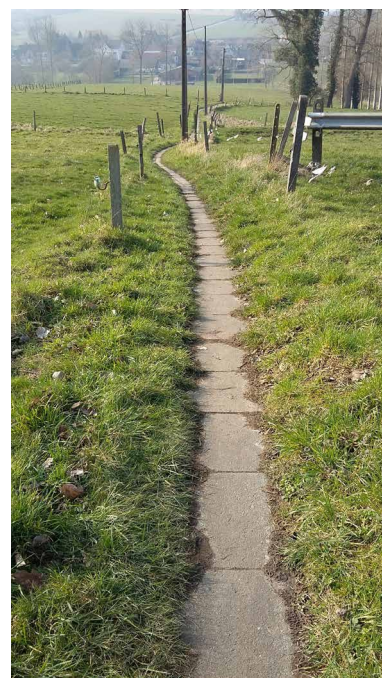
FIG 10 Tegelpad in de Nederaalbeekvallei in Maarkedal.

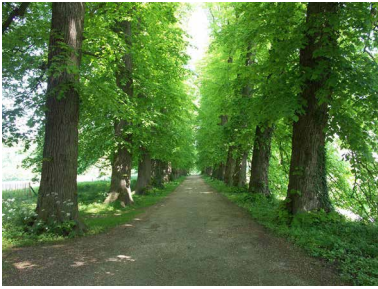
FIG 11 Lindendreef bij de Wachterspoort in het kasteeldomein van Poeke.

Dreven FIG 11

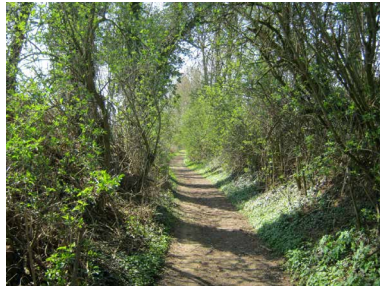
FIG 12 Holle weg in Vechmaal.

Holle wegen FIG 12

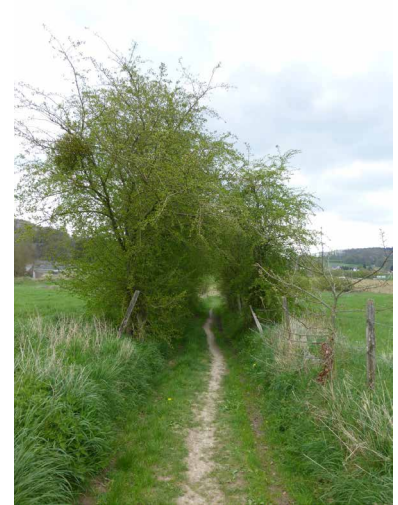
FIG 13 Holle voetweg Parhofstraat op de Wijngaardberg in Gelrode.

Paden FIG 13

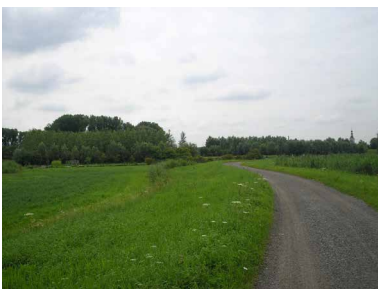
FIG 14 Dijkweg in de polder van Kastel in Moerzeke

Verhoogde wegen FIG 14

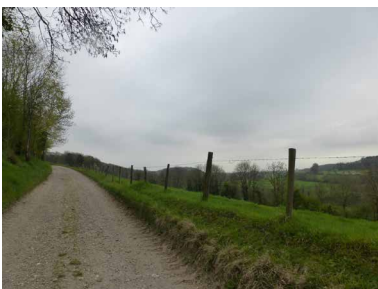
FIG 19 De Snauwenberg in 's Gravevoeren als deel van de postkoetsweg tussen Luik en Aken

- Postwegen FIG 19
- Smokkelwegen FIG 20
- Tolwegen FIG 21

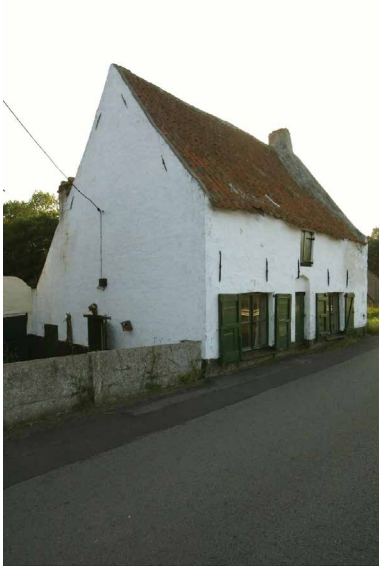
FIG 21 Tolweg met tolhuisje langs de Vaartdijk-Zuid in Oudenburg.

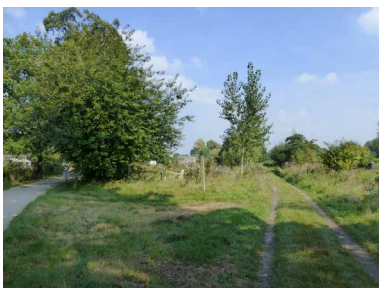
FIG 27 Toegangsweg voor de aangelanden van de Gemene- en Loweiden in Assebroek.

- Basisontginningswegen FIG 27
- Systematische ontginningswegen FIG 28

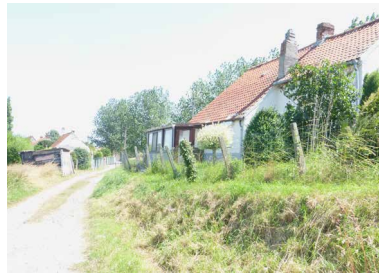
FIG 31 Oprit bij de dijk Schare in Assenede.

Oprillen FIG 31

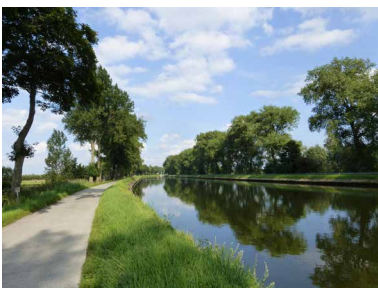
FIG 36 Jaagpad en voormalige trekweg langs het kanaal Brugge-Oostende.

Trekwegen FIG 36
