EPC PRAKTIJKSESSIES

Kasteelstraat 24 te 1700 Dilbeek

Oplossingenbundel

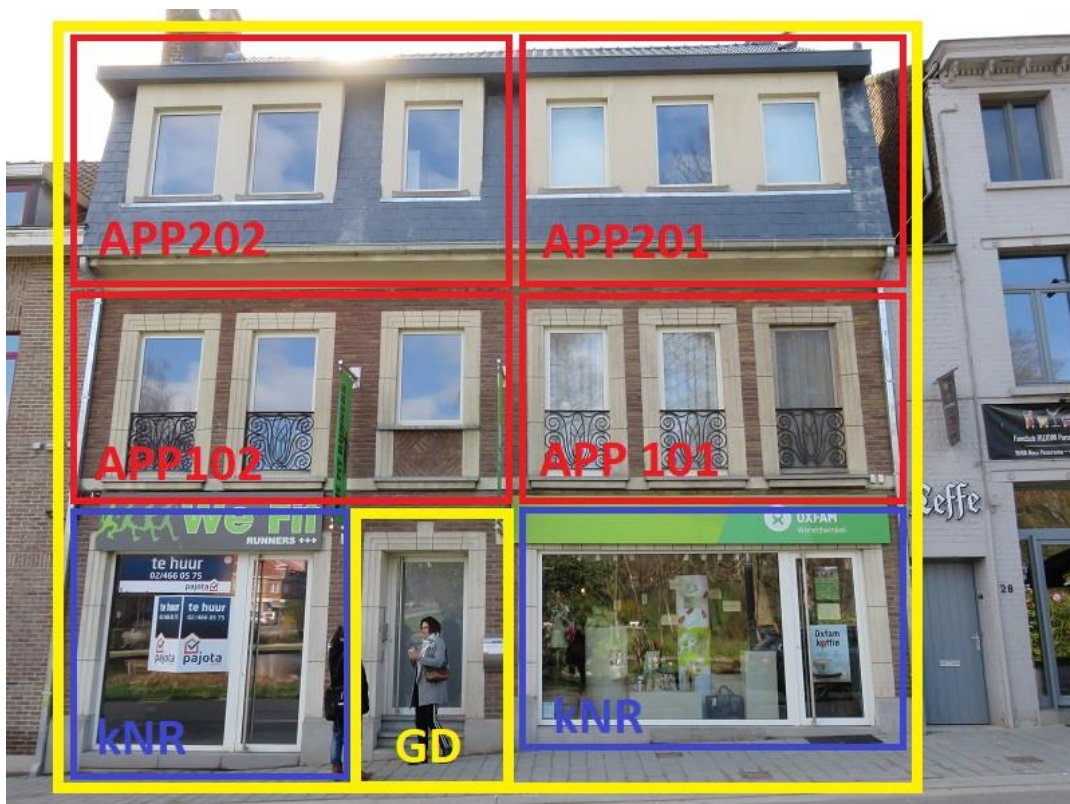
Figuur 1: voorgevel van het gebouw met aanduiding van de gebouweenheden

Via de as-buitplannen is duidelijk dat er 6 eenheden in het gebouw aanwezig zijn:

- 2 winkels met een eigen toegang vanaf de openbare weg en zelfstandig functionerend
- 4 appartementen met een eigen toegang vanaf een gedeelde circulatieruimte

Daarnaast is er gevraagd een EPC van het appartement met busnummer 202 (niveau 2, linksboven) op te maken.

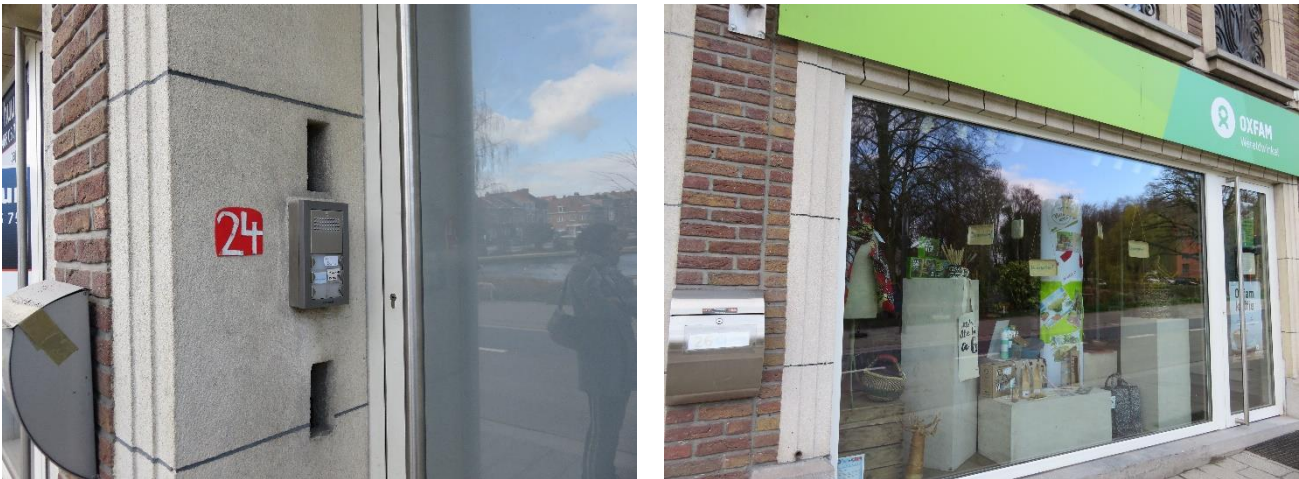
Figuur 2: één gebouw met meerdere huisnummers

- De niet-residentiële eenheid linksonder en de appartementen hebben huisnummer 24. De niet-residentiële eenheid rechtsonder (Oxfam) heeft een eigen huisnummer, 26. Toch gaat het over één gebouw en wordt het EPC voor de gemeenschappelijke delen voor het volledige gebouw opgemaakt.

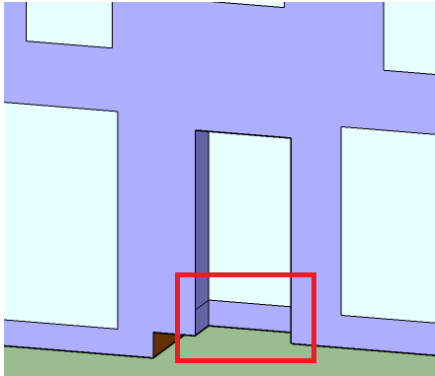
Het klein stukje voorgevel t.h.v. de trap (ontstaan door de vloerdikte) wordt beschouwd als grenzend aan 'buiten', aangezien de trap niet kan beschouwd worden als een grondmassief die een positieve thermische invloed uitoefent op dit stuk muur. Wie aandachtig de as-builtonplannen heeft bekeken, kon dit al afleiden uit de voorgevel.

Figuur 7: trapje is geen grondmassief

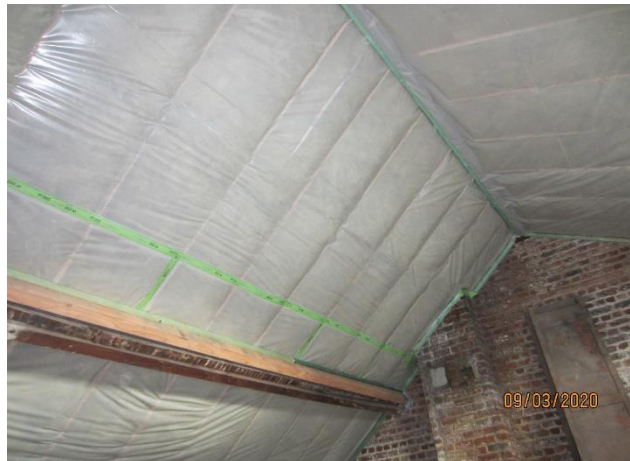
- Het VEA stelde vast dat een luchtlaag afwezig was.

Figuur 9: regelmatige onderbreking van de halfstijve isolatie door de dakkepers

- Let op:
Een R-waarde mag **niet** van een factuur worden overgenomen [IP II.5.1.1 en V.1.3.1 en V.1.3.2]. Op basis van de gedeclareerde lambda-waarde (0,035 W/mK), de isolatiedikte (180mm) en de onderbreking van de isolatie berekent de software automatisch de R-waarde.
- Goed om weten:
Het referentiejaar renovatie moet niet ingevuld worden, aangezien alle isolatie-eigenschappen gekend zijn, waardoor de software voldoende informatie heeft om de U-waarde te berekenen. Als bvb. de isolatiedikte onbekend zou zijn, gebruikt de software het referentiejaar renovatie om te rekenen met een aanname voor de isolatiedikte. Zie [formulestructuur](#) tabellen 4 t/m 7. Het is dus belangrijk om bij ontbrekende eigenschappen een referentiejaar renovatie te achterhalen (als dit recenter is dan 1970) en ook om het referentiejaar renovatie correct te bepalen volgens [IP III.3.1.1 stap 2 tabel 1].

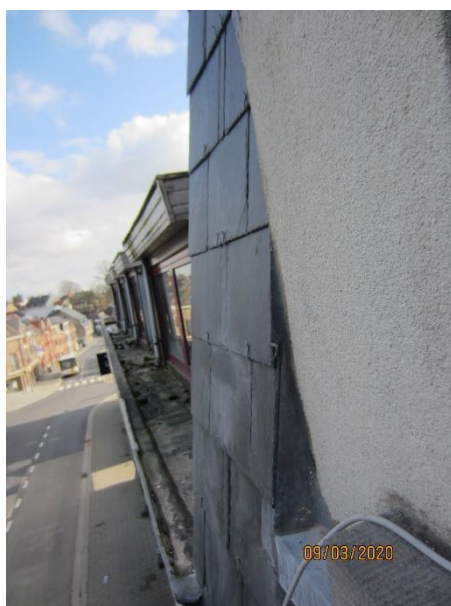
Figuur 10: Mansardedak of Frans dak

- Mansardedak:
 - Wegens de hellingsgraad moet dit schildeel als een hellend dak beschouwd worden (IP IV.3.2).
 - Het mansardedak kan niet geïnspecteerd worden. De factuur van de dakwerken toont echter aan dat het 'frans dak' geïsoleerd is. Er zijn geen verdere gegevens over materiaaltype, luchtlaag of isolatiedikte vermeld of gekend → isolatie 'aanwezig'.
 - Het referentiejaar renovatie is gekend o.b.v. de factuurdatum factuur en tabel 1 → $2020 - 2 = 2018$ [IP III.3.1.1 stap 2 tabel 1]. De software rekent met een aanname voor de isolatiedikte. Zie [formulestructuur](#) tabellen 4 t/m 7.

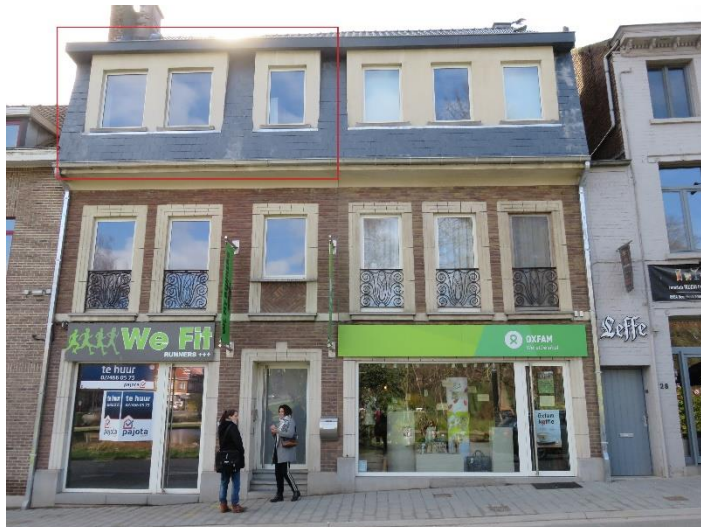
Van buitenaf is te zien dat de geometrie van het gebouw en dus van het appartement enkele valkuilen kent. Let op de aanwezigheid van een mansardedak met dakkapellen en de begrenzingen op de perceelsgrenzen.

Figuur 15: Het appartement bevindt zich op de 2e verdieping links

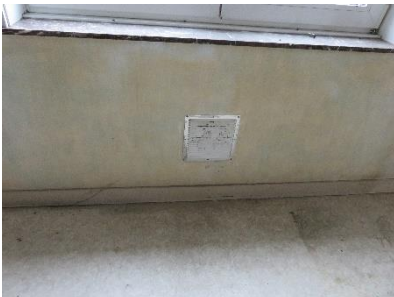
Figuur 23: muurrooster in grote slaapkamer

- In de linkergevel van de achterbouw zit t.h.v. de grote slaapkamer van het appartement een muurrooster waardoor de hele opbouw van de gevel kan bekeken worden zonder het muurrooster te demonteren → zowel luchtlaag als isolatie zijn afwezig.

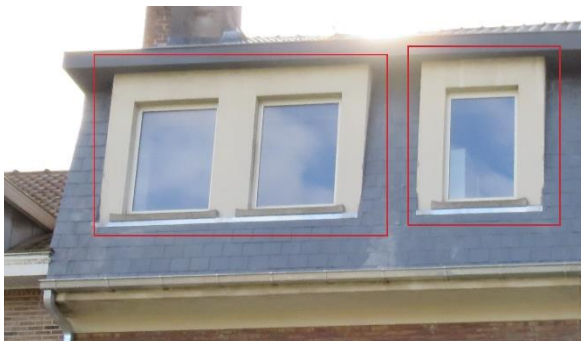
- 'Voorgevel dakkapellen'
- Eigenschappen: overgenomen uit EPC GD
- Rest van de oppervlakte = mansardedak → zie IV.4.3.1

Figuur 24: Voorgevel van het appartement

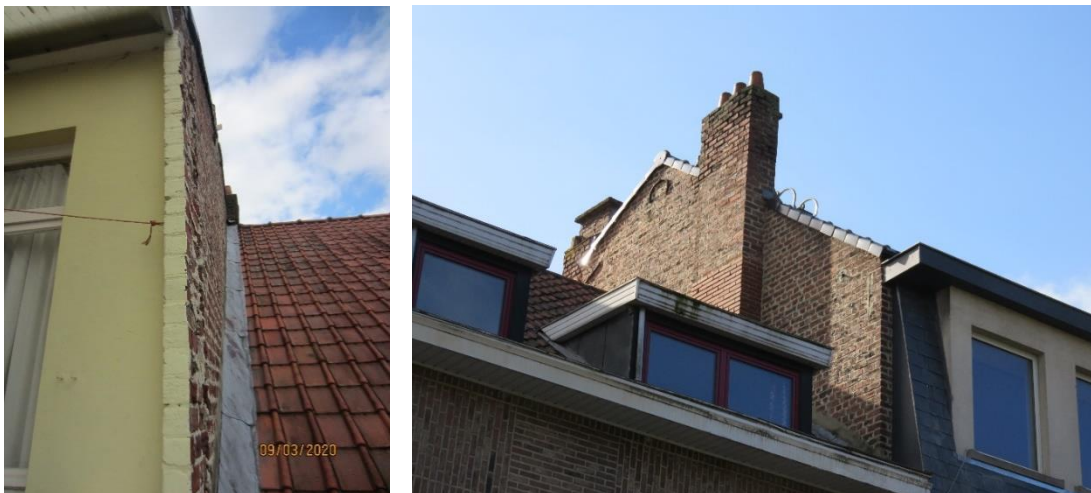
- Ter hoogte van de perceelsgrens is een deel begrensd door buiten en een deel door AVR. Toegelaten vereenvoudiging: de muur met begrenzing ‘buiten’ bepaalt de aan te houden muurdikte [IP IV.1.2.7.1].

Fiauur 25: Linkermuur deels bearends door buiten deels door

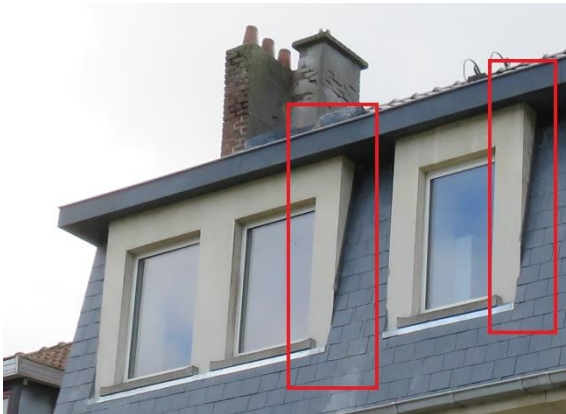
Figuur 26: Verliesoppervlakken van de zijgevels van de dakkapellen

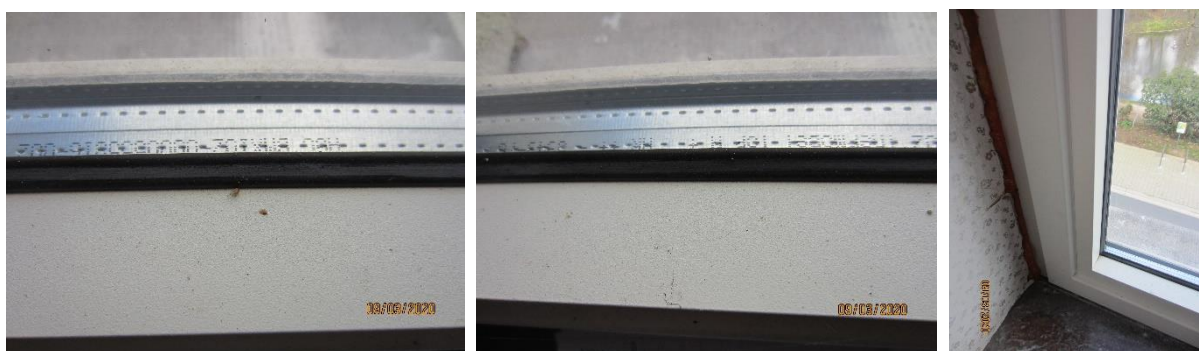
De vensters zijn van 2010. Op de beglazing kon een coating worden vastgesteld op positie 3 [IP V.3.1.3] met behulp van een digitale meter en de vlamtest [IP V.3.1.3].

Figuur 27: Links: inscriptie in de afstandshouder ; rechts:profieltype

Locatie	Eigenschappen	Inscriptie in afstandshouder	Profielen
Leefruimte	Uglas = 1,1 W/m ² K g = 0,59	HR++	Thermisch onderbroken Aluminium ≥ 2000
Kleine slaapkamer	Uglas = 1,1 W/m ² K g = 0,59	HR++	Thermisch onderbroken Aluminium ≥2000

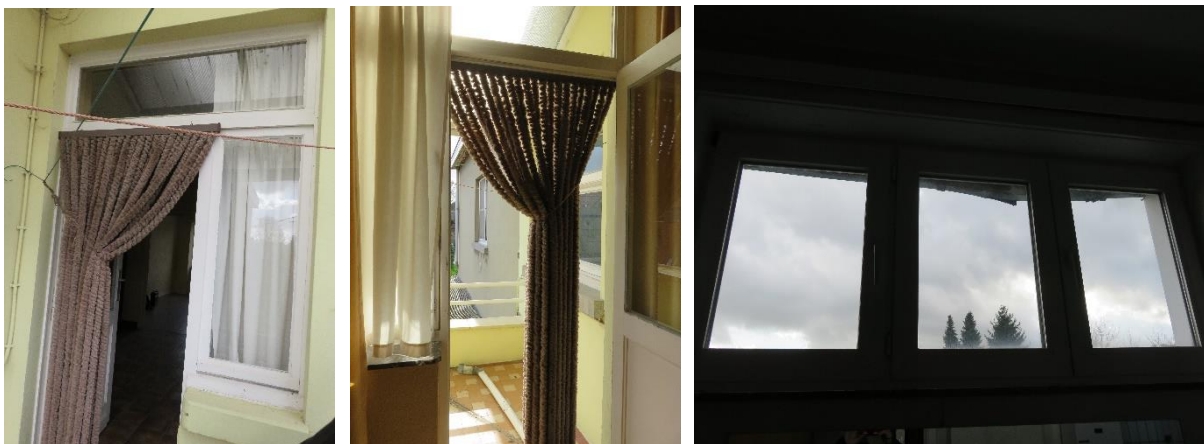
Locatie	Beglazing	Inscriptie in afstandshouder	Profielen
Eetkamer	Enkel glas	-	hout
Badkamer	Gewoon dubbel glas Coating en jaar onbekend	? niet bereikbaar	Kunststof 1 kamer of onbekend

Figuur 31: Eetkamer

Figuur 31: Badkamer

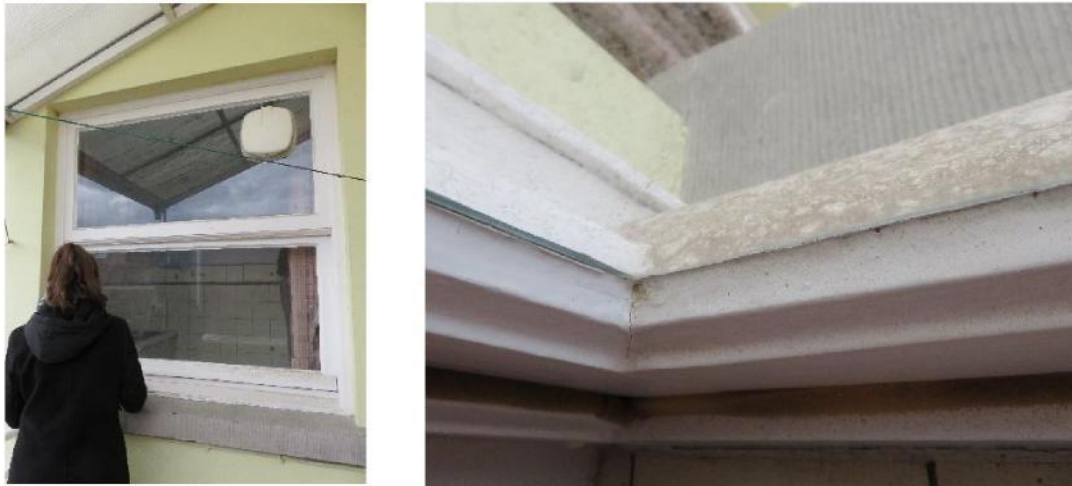
Figuur 33: keuken

Locatie	Beglazing	Inscriptie in afstandshouder	Profielen
Keuken	Enkel glas	-	hout
Grote slaapkamer	Gewoon dubbel glas Zonder coating Jaar onbekend	Glaverbel Thermobel	Kunststof 1 kamer of onbekend

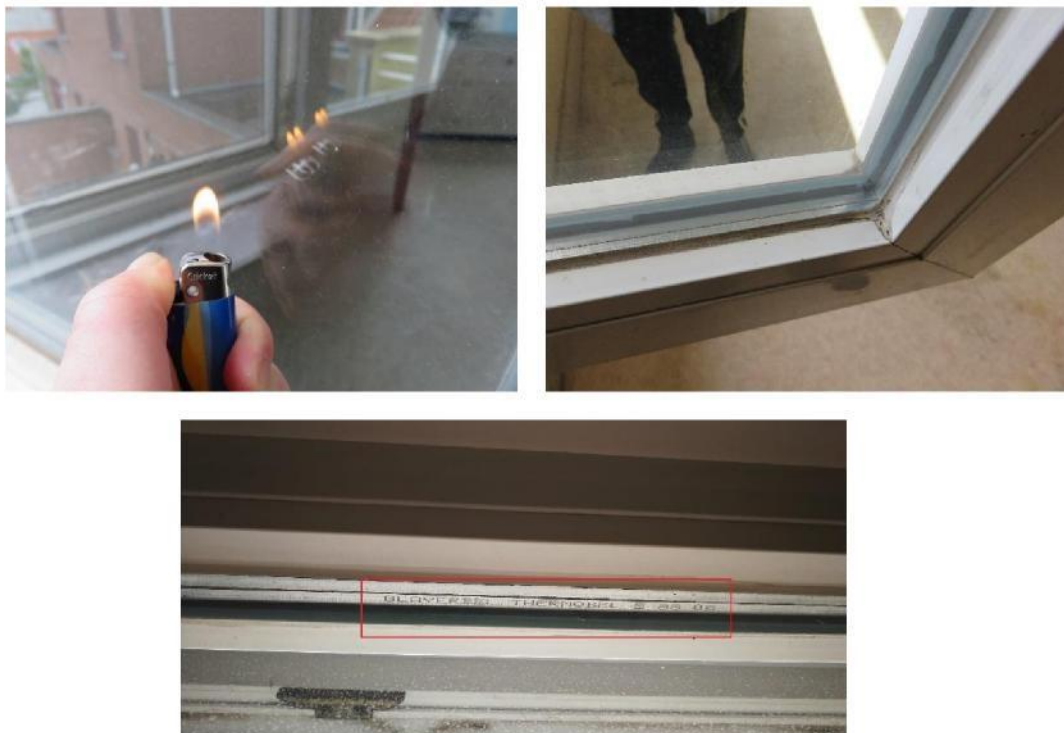
Figuur 32: grote slaapkamer

- Opmerkingen:
 - In het dubbel glas in de grote slaapkamer kon met behulp van de vlammentest en de digitale meter geen coating vastgesteld worden [IP V.3.1.3].
 - De energiedeskundige mag er niet van uitgaan dat (een deel van) de inscriptie in de afstandshouder in oude dubbele beglazing, zoals in de grote slaapkamer, op het fabricagejaar duidt. Het VEA deed navraag bij de fabrikant en die informeerde dat elke fabriek een eigen code hanteert.

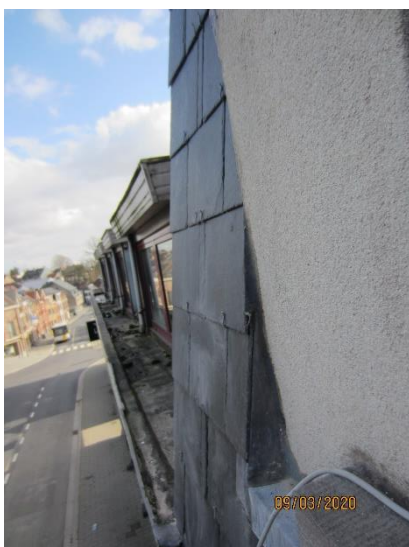
Figuur 34: Mansardedak met leien

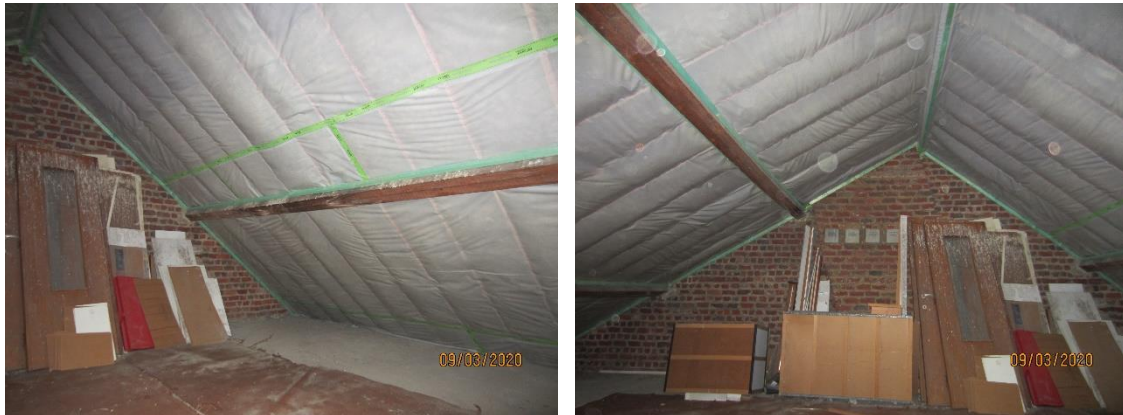
- Aan te maken.
- De zolder kan geïnspecteerd worden via een toegangsluik in de gemeenschappelijke traphal, maar is echter niet toegankelijk op een veilige manier. De nodige informatie is beschikbaar in de factuur in de informatiebundel. Hieruit blijkt dat het hellend dak geïsoleerd is.
→ begrenzing: AVR, want de zolder is geïsoleerd en behoort tot het beschermde volume van het gebouw [IP IV.3.3.1].
- Er zijn verder geen gegevens over de isolatie en luchtlaag.

Figuur 35: Geïsoleerde zolder

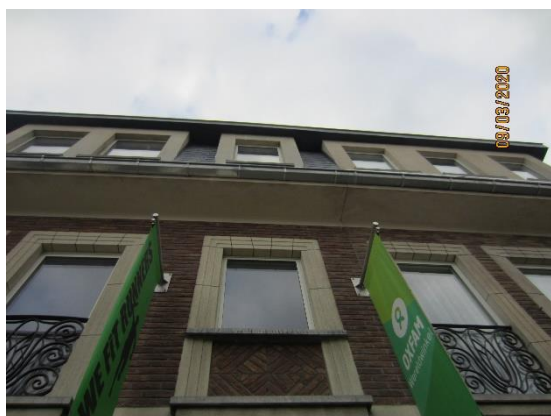
- ‘Uitsprong mansardedak’
- Eigenschappen: overgenomen uit EPC GD

Figuur 37: Uitkragende vloer

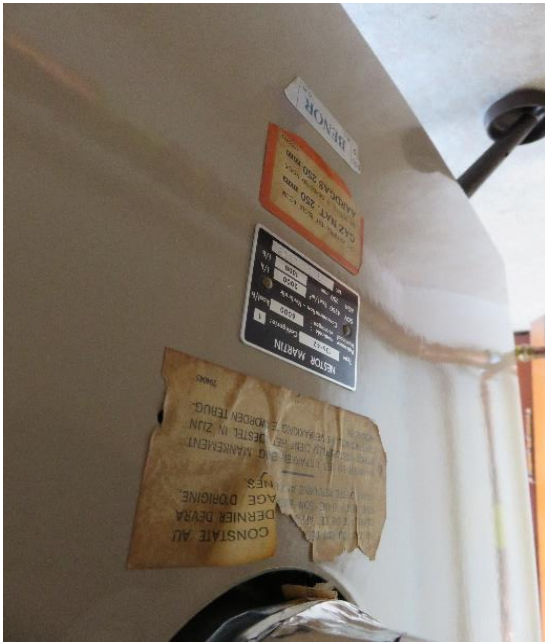
Figuur 41: Ruimtecluster 2: Kachelkenplaat met Benor label. Referentiejaar fabricage onbekend.

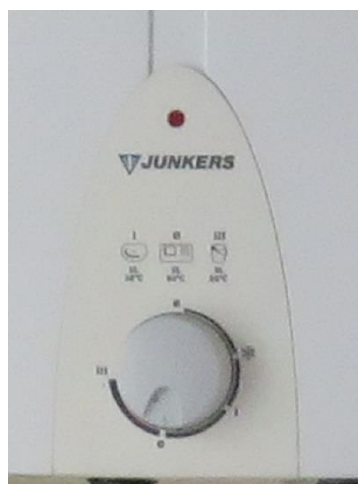
- Keuken en badkamer hebben aparte opwekkers. De energiedragers zijn ter plaatse vast te stellen.
- Het toestel in de badkamer is een doorstroomer.
- Bij het toestel in de keuken is het van belang na te gaan of het een doorstroomer betreft met momentane accumulatie en beperkte opslag (VIII.7 'Let op') of een voorraadvat waar het water permanent op temperatuur wordt gehouden.
- We zien geen knop om de momentane opwarming te activeren, dus is het een voorraadvat.

Figuur 44: Opwekker SWW keuken: voorraadvat of doorstroomer?

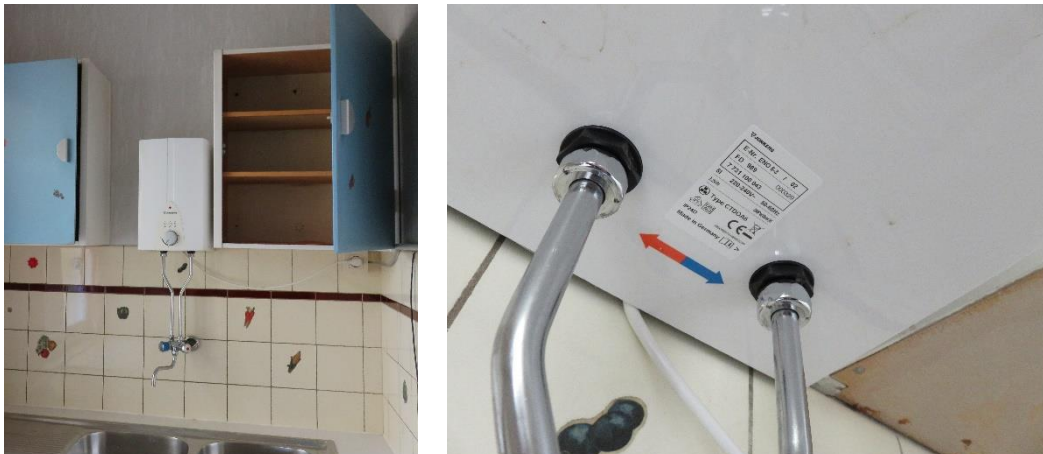
- Opwekker
 - Soort: individueel
 - Bestemming: keuken
 - Gekoppeld? Los van CV
 - Energiedrager : elektriciteit
 - Type toestel: elektrische weerstandsverwarming
- Voorraadvat
 - Voorraadvat aanwezig
 - Volume: 5 liter
 - Isolatie onbekend
 - Voorraadvat en opwekker vormen één geheel
- Leidingen
 - Gewone leidingen $\leq 5\text{m}$

Figuur 45: Opwekker SWW in keuken

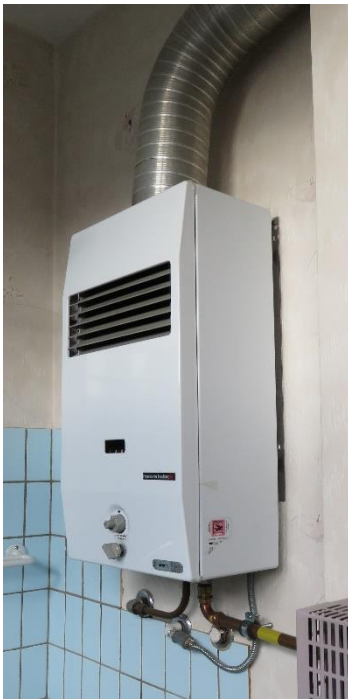
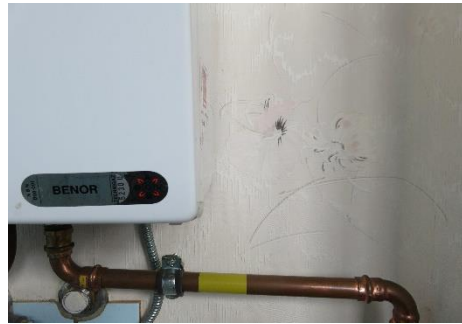
- Opwekker
 - Soort: individueel
 - Bestemming: badkamer
 - Gekoppeld? Los van CV
 - Energiedrager: gas → zie de non-conforme gele sticker op de toevoerleiding en het BENOR label
 - Type toestel: ketel
- Leidingen
 - Gewone leidingen ≤ 5m

Figuur 46: Opwekker SWW in badkamer
