Bijlage 01. Grafische weergave van de in rubriek 11 te beoordelen elementen als vermeld in artikel 10, §1, tweede lid.

Technisch verslag voor zelfstandige woningen, rubriek 11: aantasting en/of doorbuiging van de dragende dakelementen / buitendakse schouw onstabiel/...

Bijlage 02. Niet-limitatieve opsomming van concrete toepassingsgevallen als vermeld in artikel 10, §2, vierde lid.

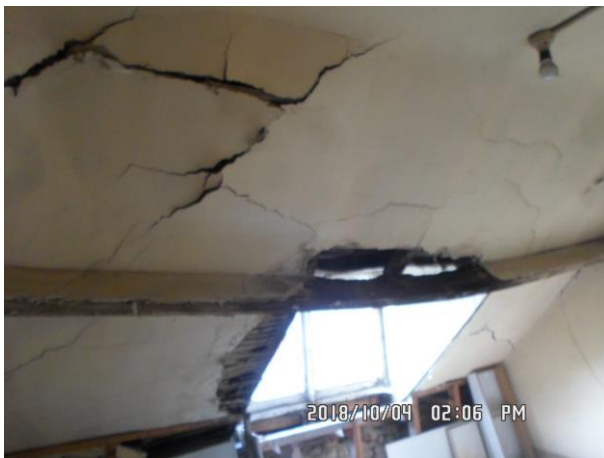
voorbeeld Z\_011\_III\_02: quotering rubriek 11 in categorie III

gording, keperwerk, dakkapel ernstig aangetast

*Opmerking: de gording is ernstig aangetast door vochtschade waardoor onvoldoende draagkracht aanwezig is; de dakkapel verzakt en het plafond bezwijkt; dit ernstig risico vereist een quotatie onder categorie III.*

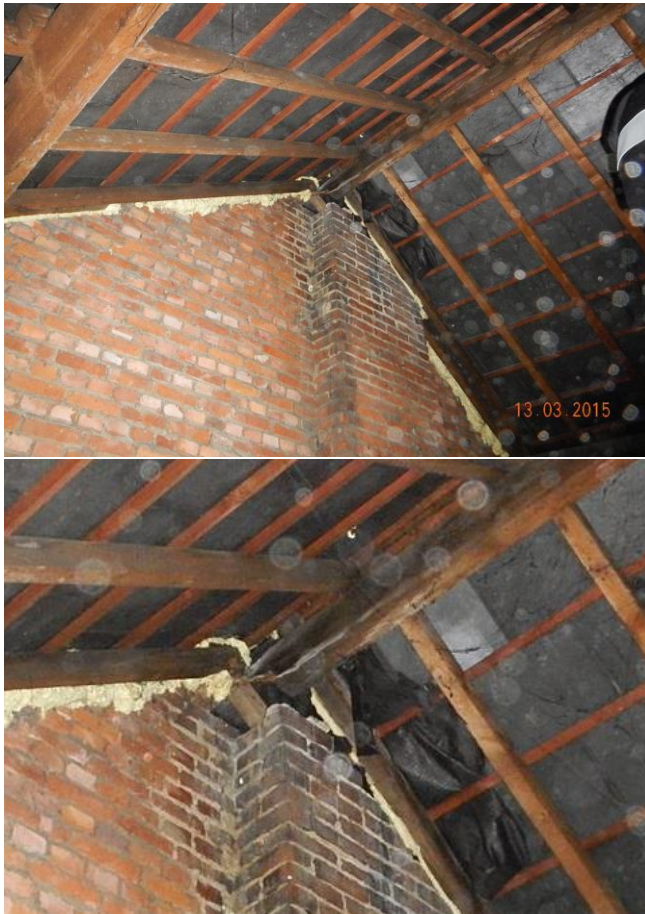
voorbeeld Z\_011\_E\_01 een gebrek van categorie II, gevolg van een gebrek categorie I:

nokbalk beschadigd en draagt niet meer

*Opmerking 1: een klein gebrek van categorie I – een scheefgezakte buitendakse schoorsteen – werd opgelost door het bovenste deel van de schoorsteen weg te breken; daardoor draagt de nokbalk niet meer in de draagmuur; ook de kepers langsheen de draagmuur steunen niet meer op de nokbalk en zijn vastgekleefd met schuim, wat geen correcte oplossing is.*

*Opmerking 2: het onderdak werd niet correct hersteld ter plaatse van de weggebroken schoorsteen, zodat verdere vochtindringing mogelijk blijft.*

*Opmerking 3: bij schade aan schoorstenen is steeds na te kijken of de schoorsteen nog in gebruik is en of er geen risico is op CO-vergiftiging.*

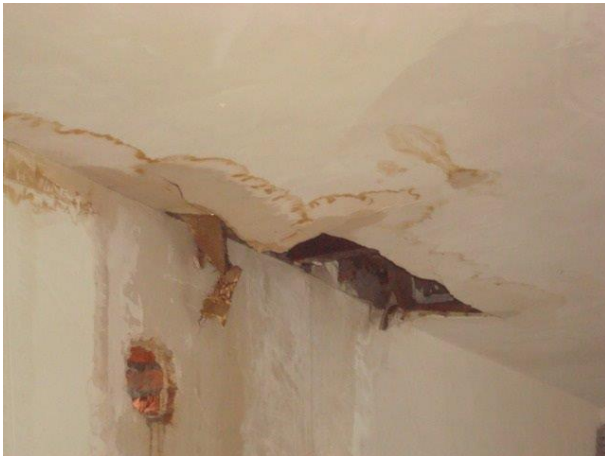
voorbeeld Z\_012\_II\_01: quotering rubriek 12 in categorie II

vochtschade door insijpelende vocht

*Opmerking: een lek via het dak of de weggebroken schouw zorgt voor ernstige vochtschade aan het plafond; het is duidelijk dat dit lek nog actief is; het water stroomt duidelijk ook over de muur, maar effectieve gevolgschade (links boven) op de muur is niet voldoende om dit in categorie III te quoteren.*

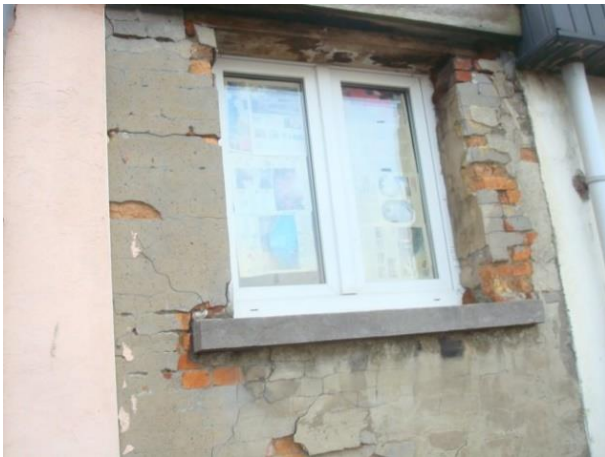
voorbeeld Z\_021\_I\_02: quotering rubriek 21 in categorie I

aantasting houten balk boven raam

*Opmerking 1: het totaalbeeld kan wat zorgwekkend lijken, maar enkel de aantasting door vocht en schimmel van de houten balk boven het raam vereist een quotatie onder categorie I; de rest van de gevel vertoont geen stabiliteitsproblemen.*

*Opmerking 2: de andere schade – de cementering die van het metselwerk valt – kan enkel genoteerd worden als opmerking; dit tast immers in het geheel de stabiliteit niet aan.*

*Opmerking 3: een cementering wordt doorgaans aangebracht om vochtdoorslag doorheen de gevel te vermijden; het is dus nodig de binnenzijde van de muur na te kijken op tekenen van vochtschade.*

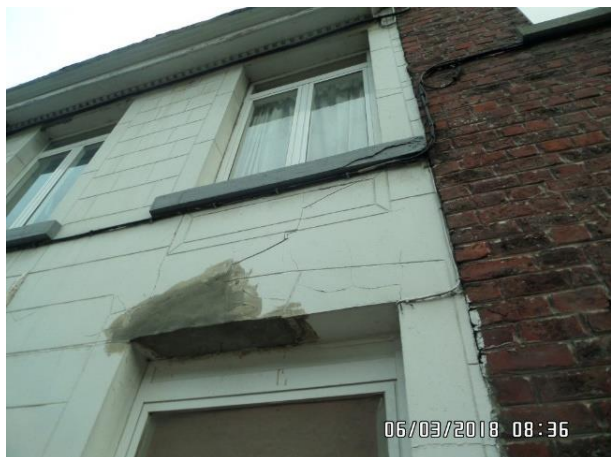
voorbeeld Z\_021\_I\_03: quotering rubriek 21 in categorie I

diagonale barst boven voordeur in straatgevel

*Opmerking: ondanks herstelling blijft de barst duidelijk aanwezig; het gebrek doet zich zeer lokaal voor en wordt in categorie I gequoteerd.*

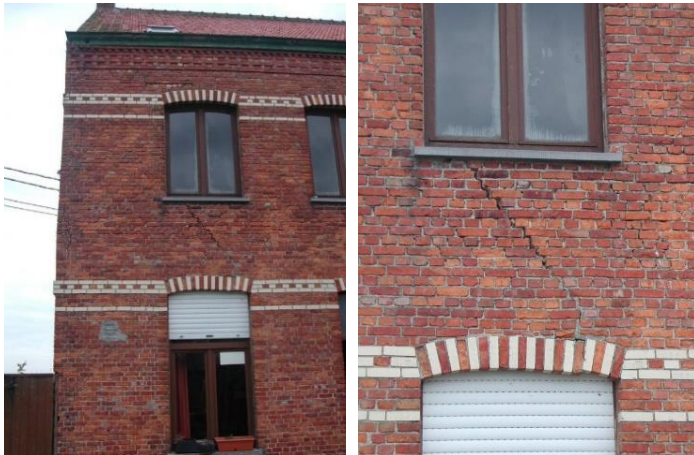
voorbeeld Z\_021\_II\_01: quotering rubriek 21 in categorie II

diverse barsten en verzakkingen over de ganse voorgevel

*Opmerking: de voorgevel vertoont heel wat barsten op diverse plaatsen; een deel van de boog boven een raam is verschoven; het geheel van gebreken in deze gevel maakt een quotatie onder categorie II noodzakelijk.*

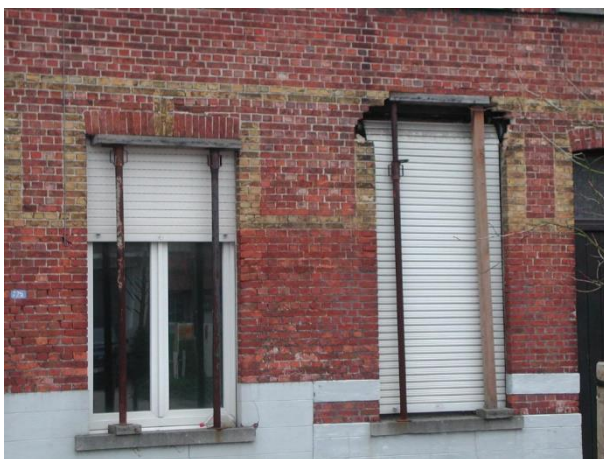
voorbeeld Z\_021\_II\_02: quotering rubriek 21 in categorie II

streklag ontbreekt en verzakt, openingen gestut

*Opmerking: in deze voorgevel is voorlopig stutwerk geplaatst omdat een streklag ontbreekt en een andere is verzakt; zonder de stutten kan een deel van het gevelmetselwerk begeven, zodat dit als ernstig gebrek onder categorie II wordt gequoteerd.*

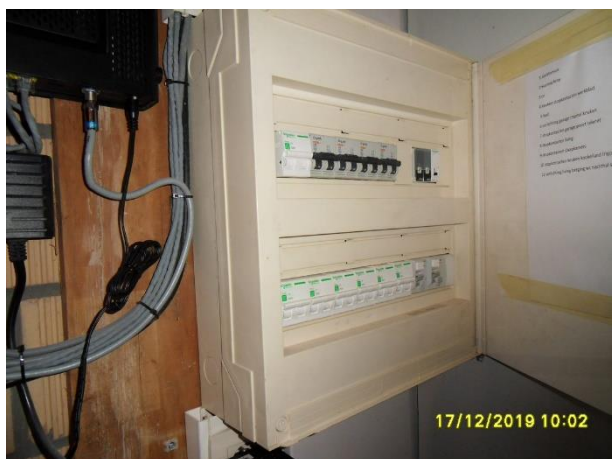
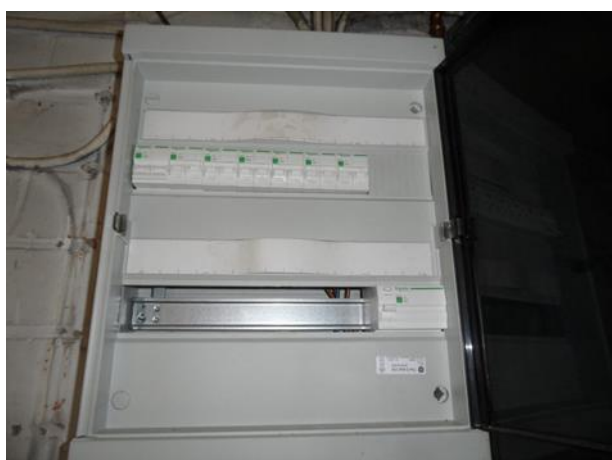
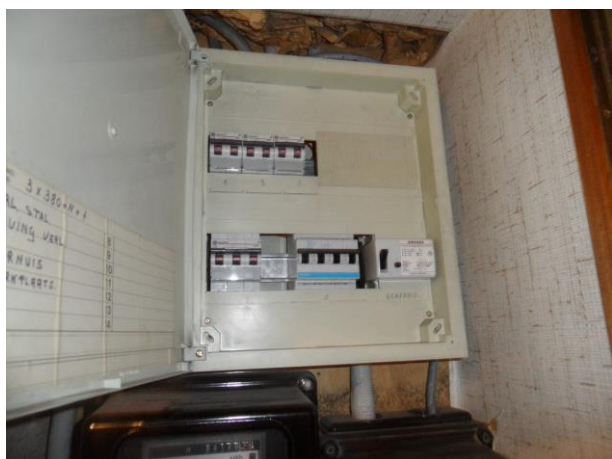
voorbeeld Z\_051\_E\_01: zekeringkasten die voldoen aan de vereisten van de minimale woningkwaliteit

Voorbeelden van correct uitgevoerde zekeringkasten

*Opmerking: deze zekeringkasten voldoen aan de vereisten van de minimale woningkwaliteit: ze zijn op een correcte manier voorzien van alle elementen die de noodzakelijke veiligheid bieden op het vlak van elektrocutie- en brandgevaar.*

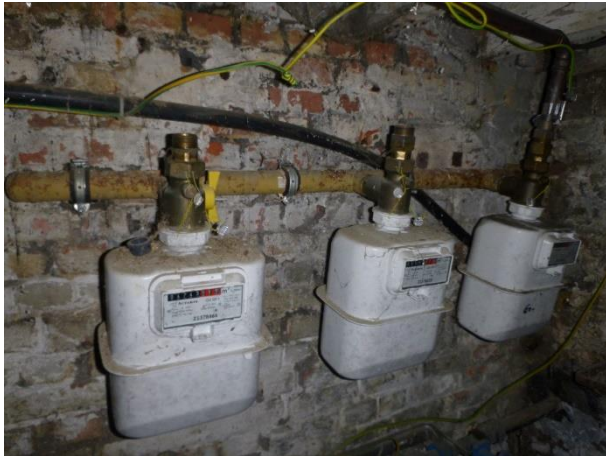
open gasmeters

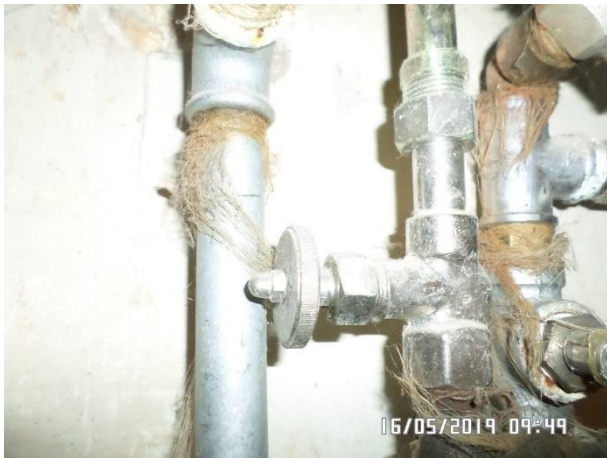
foutieve gaskraan aanwezig

*Opmerking 1: dit is geen toegelaten gaskraan, want een gaskraan dient met een kwart toer afgesloten te kunnen worden; dit gebrek wordt gequoteerd in categorie II.*

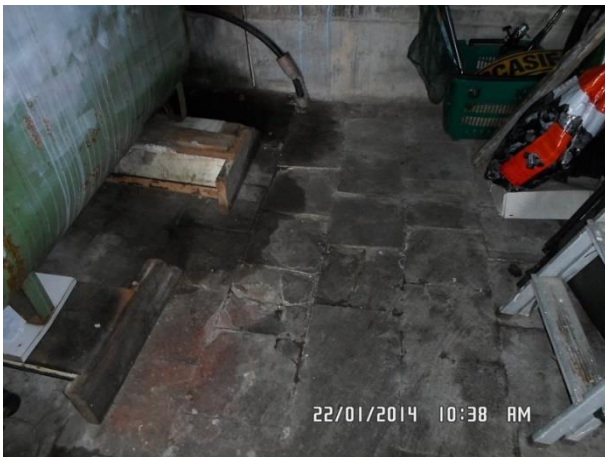
lekkende stookolietank

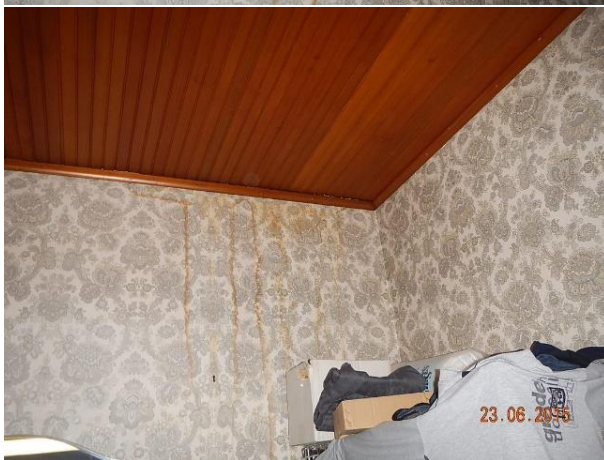
voorbeeld Z\_101\_I\_04: quotering rubriek 101 in categorie I

insijpeling van vocht via het dak

*Opmerking 1: duidelijk sporen van insijpelend vocht op de muren, afkomstig van een lek in het dak; het opdrogen heeft (door inhoudstoffen in het hout) gekleurde randen achtergelaten; er is een duidelijke impact, en herstel is nodig om verdere aantasting te vermijden, wat een quotering onder categorie I nodig maakt.*

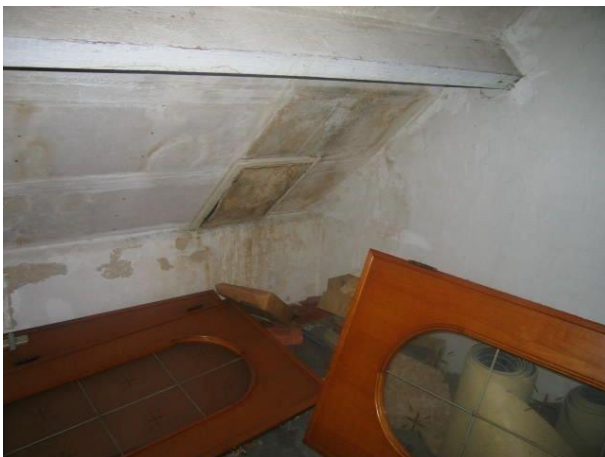
voorbeeld Z\_101\_II\_02: quotering rubriek 101 in categorie II

ernstige vochtschade aan het dak

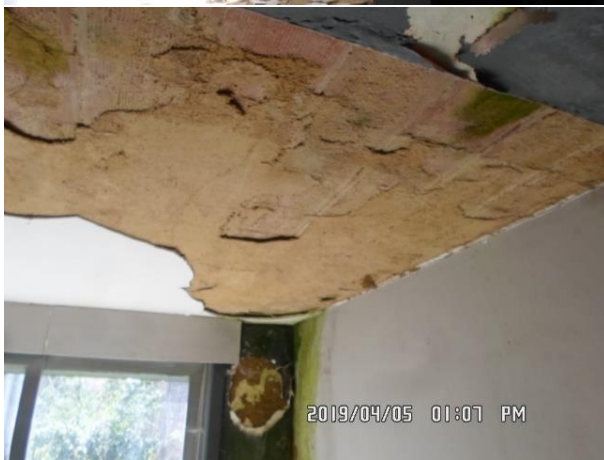
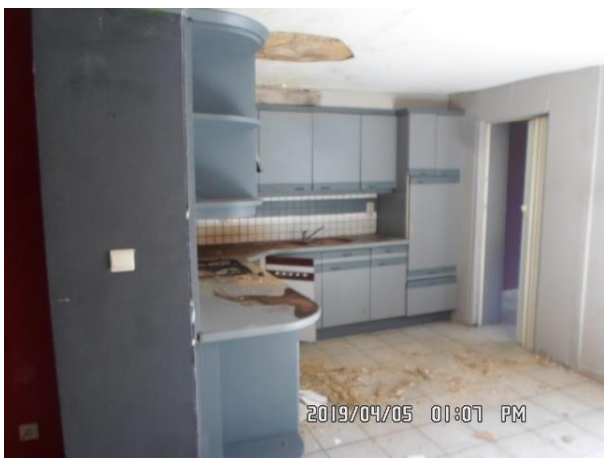
voorbeeld Z\_101\_III\_01: quotering rubriek 101 in categorie III

zeer ernstige schade aan het plafond van een keuken

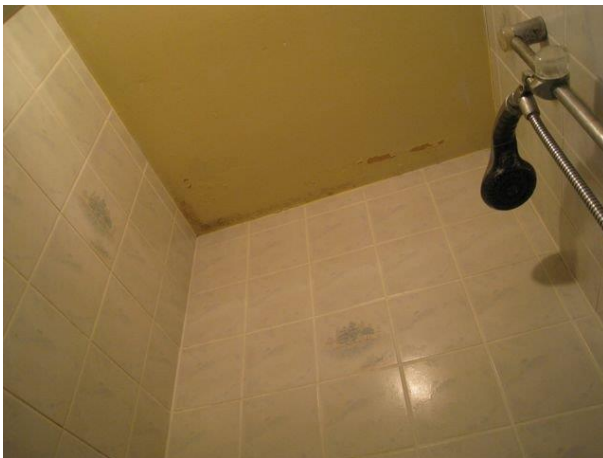
voorbeeld Z\_102\_I\_02: quotering rubriek 102 in categorie I

condenserend vocht op het plafond in de douche

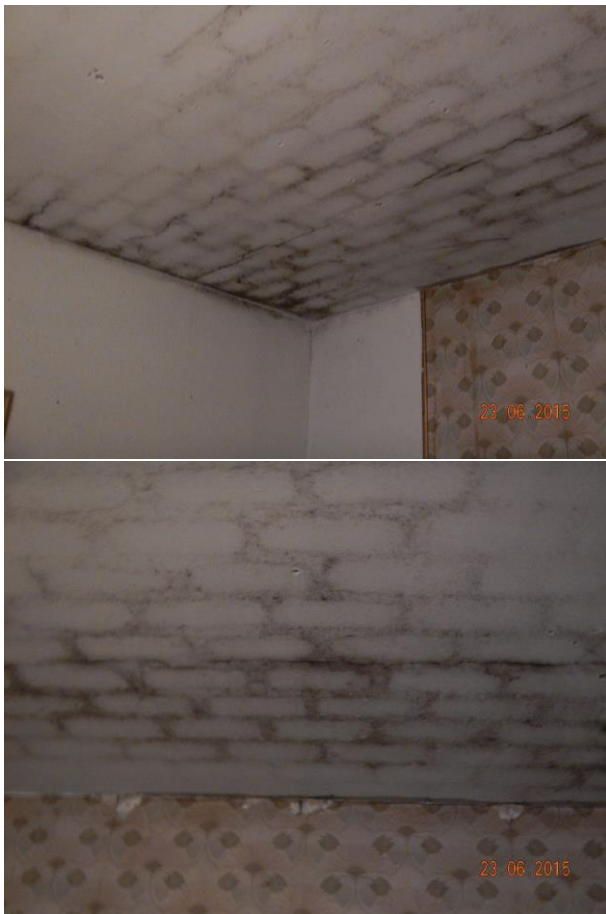
voorbeeld Z\_102\_II\_01: quotering rubriek 102 in categorie II

condensatie met schimmelvorming aan plafond

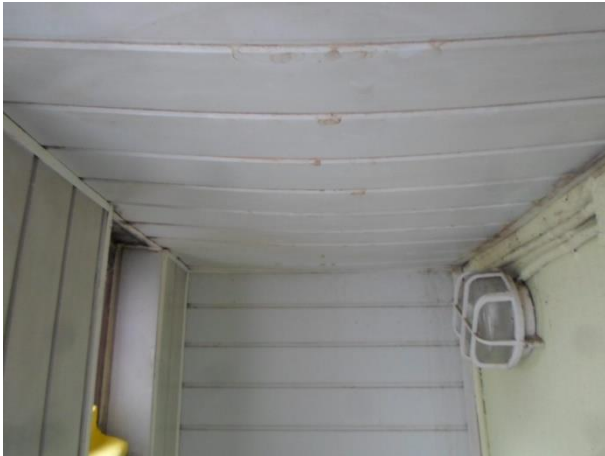
voorbeeld Z\_103\_I\_01: quotering rubriek 103 in categorie I

plafond hangt extreem door

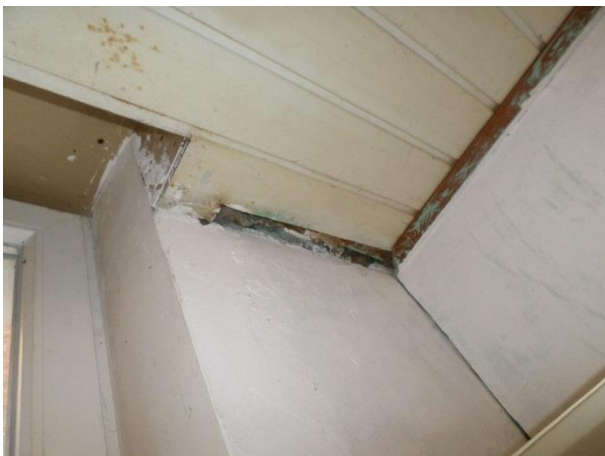
voorbeeld Z\_103\_I\_02: quotering rubriek 103 in categorie I

opgedroogde vochtschade

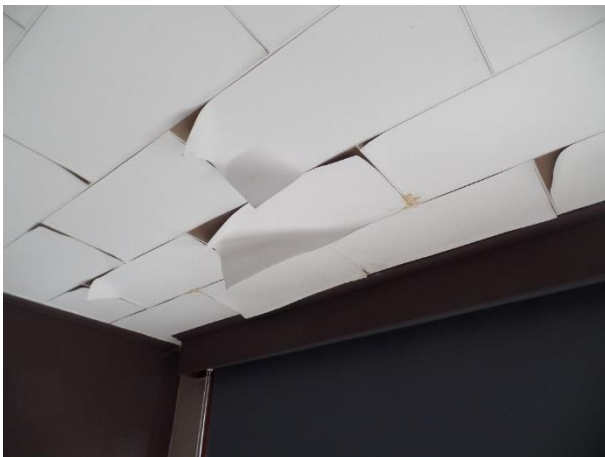
voorbeeld Z\_103\_I\_04: quotering rubriek 103 in categorie I

plafondafwerking gedelamineerd

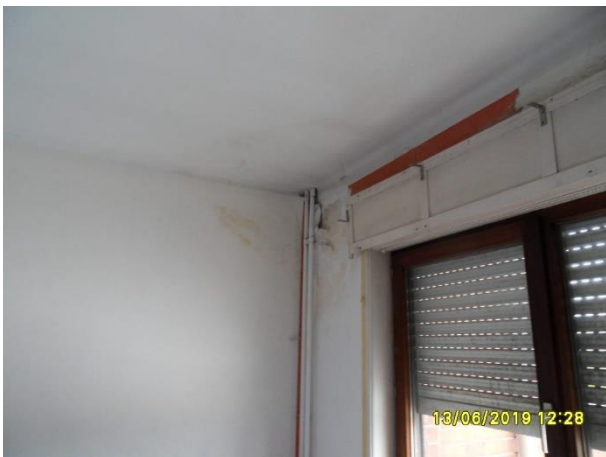
voorbeeld Z\_103\_O\_01: rubriek 103, geen quotering maar bijkomende opmerking

opgedroogde vochtschade aan plafond

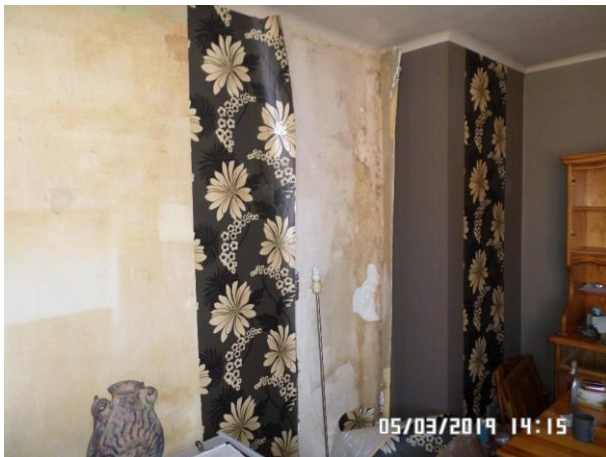
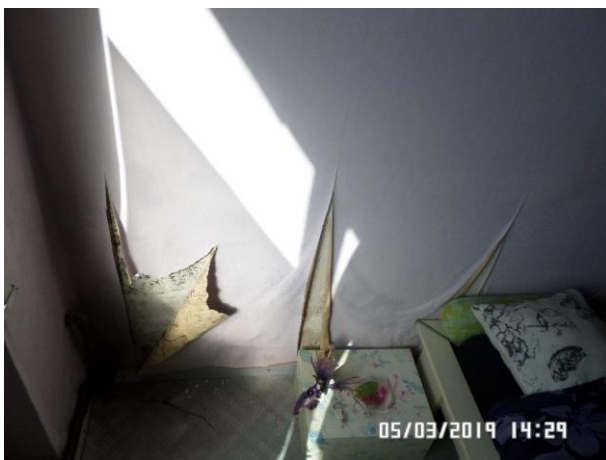
voorbeeld Z\_111\_II\_01: quotering rubriek 111 in categorie II

doorslaand vocht in buitenmuren

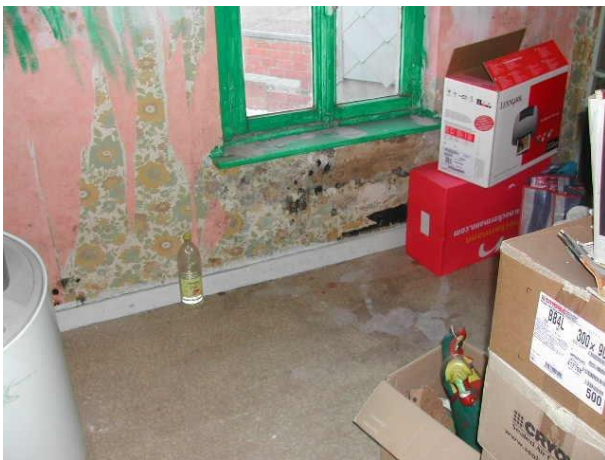
voorbeeld Z\_111\_II\_03: quotering rubriek 111 in categorie II

doorslaand vocht doorheen achtergevel

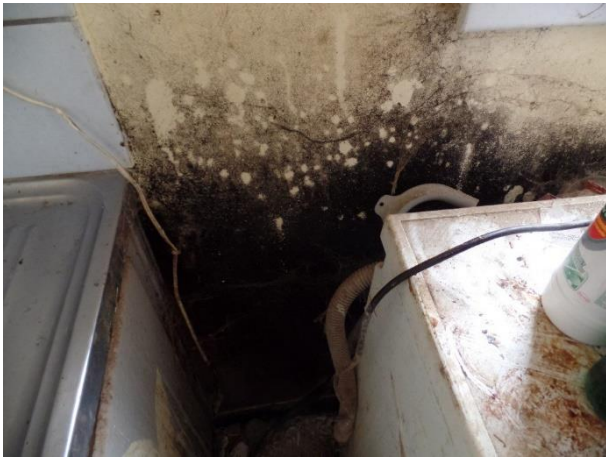
voorbeeld Z\_111\_III\_01: quotering rubriek 111 in categorie III

opstijgend vocht met erge schimmelvorming

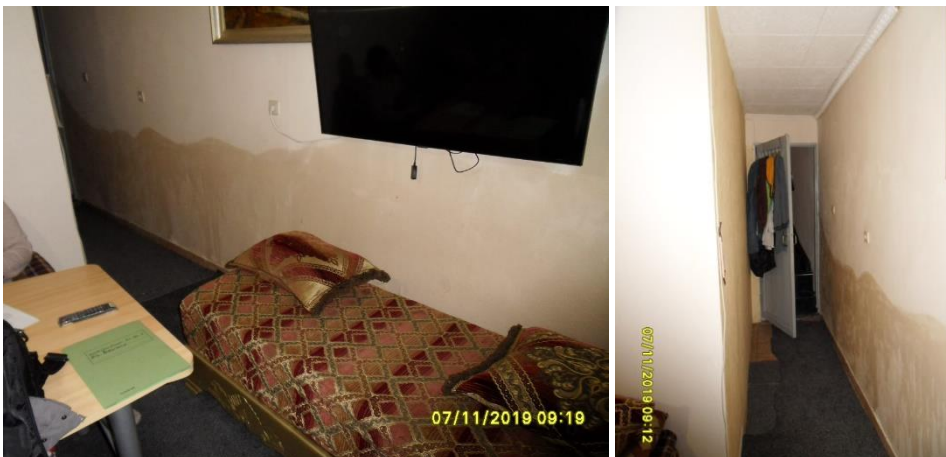
voorbeeld Z\_111\_III\_02: quotering rubriek 111 in categorie III

opstijgend vocht

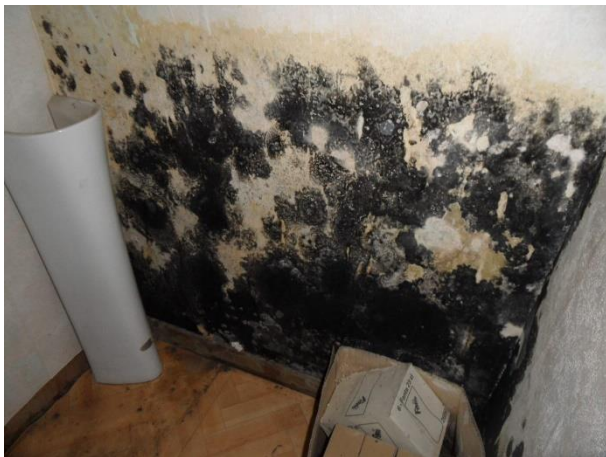
voorbeeld Z\_111\_III\_03: quotering rubriek 111 in categorie III

opstijgend vocht met schimmelvorming

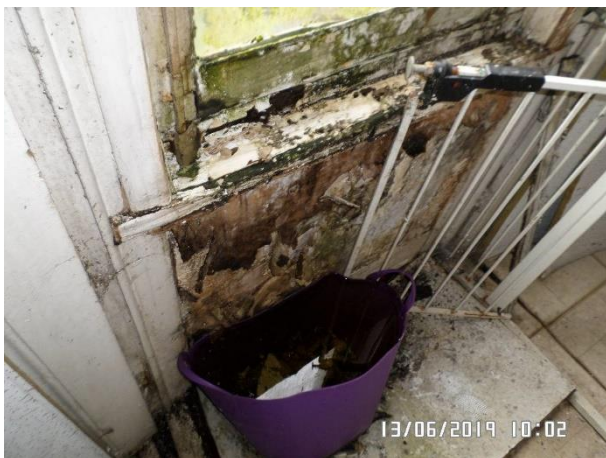
voorbeeld Z\_111\_III\_04: quotering rubriek 111 in categorie III

opstijgend/doorslaand vocht en schimmelvorming

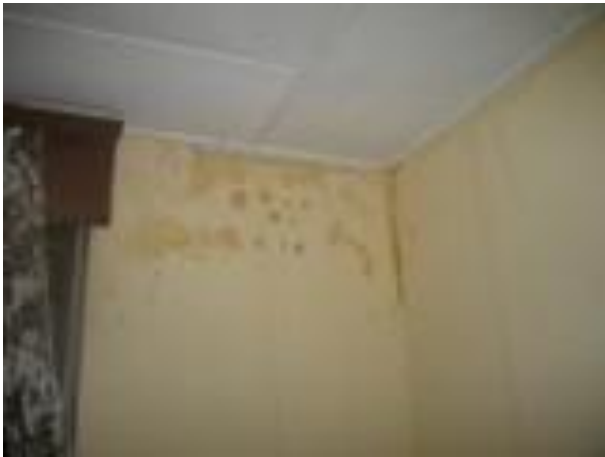
voorbeeld Z\_111\_O\_01: rubriek 111, geen quotering maar bijkomende opmerking

doorslaand vocht

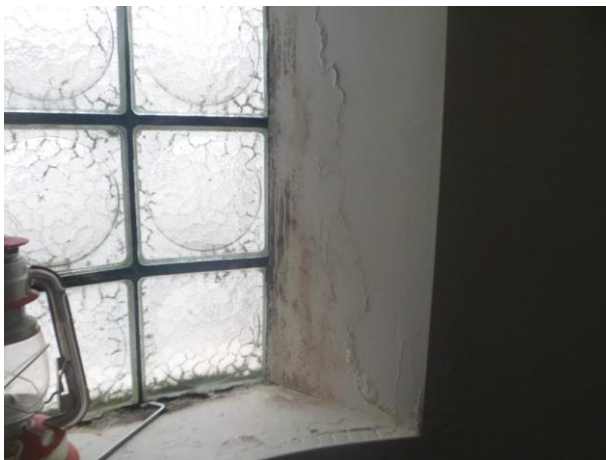
condens en schimmelvorming in een raamneg

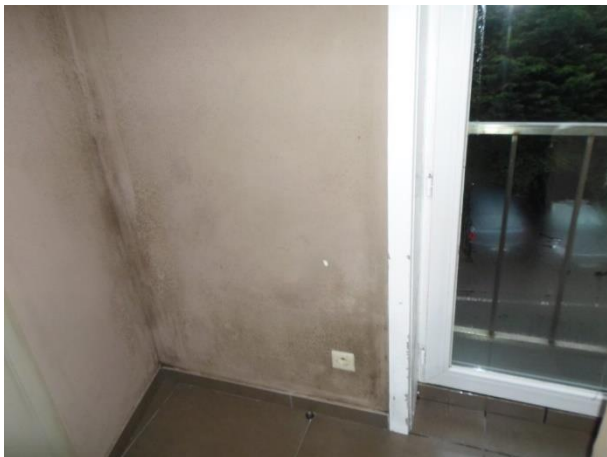
voorbeeld Z\_112\_II\_01: quotering rubriek 112 in categorie II

condensatie met schimmelvorming

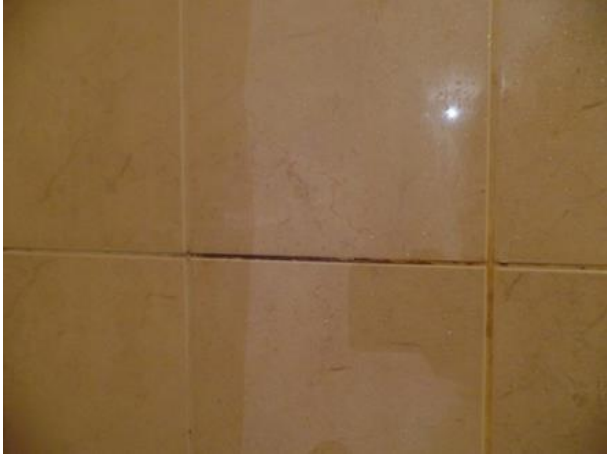
voorbeeld Z\_112\_O\_01: rubriek 112, geen quotering maar bijkomende opmerking

schimmelvorming op voegen in douche

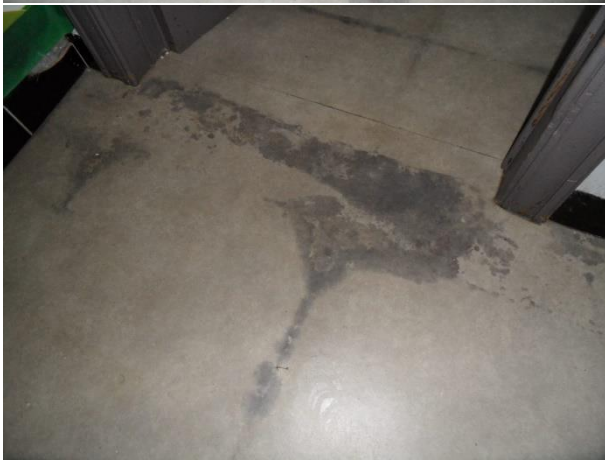
voorbeeld Z\_131\_I\_02: quotering rubriek 131 in categorie I

vochtschade aan linoleumvloer

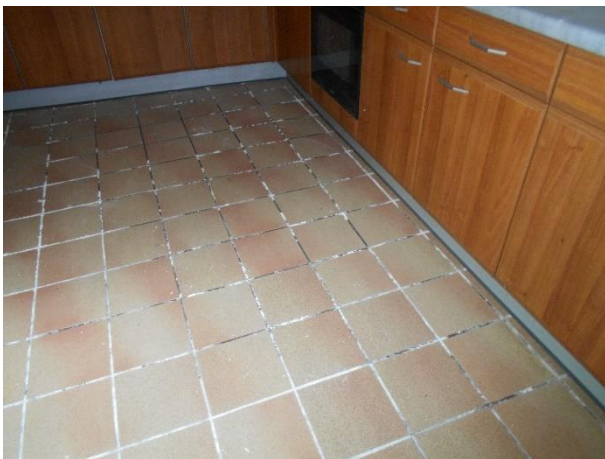
voorbeeld Z\_131\_O\_01: rubriek 131, geen quotering maar bijkomende opmerking

verkleurde voegen in tegelvloer

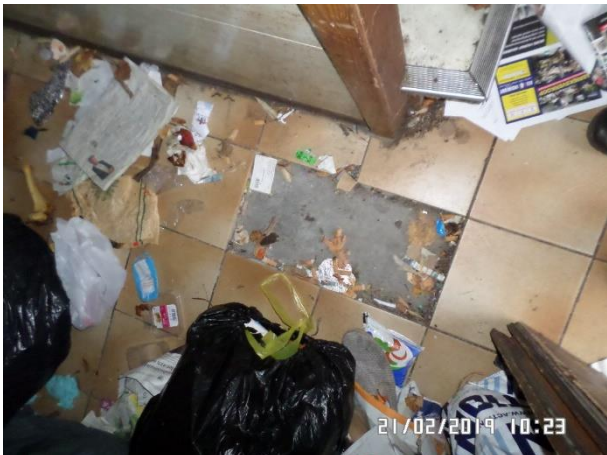
voorbeeld Z\_132\_I\_03: quotering rubriek 132 in categorie I

noodzakelijke vloerafwerking ontbreekt deels

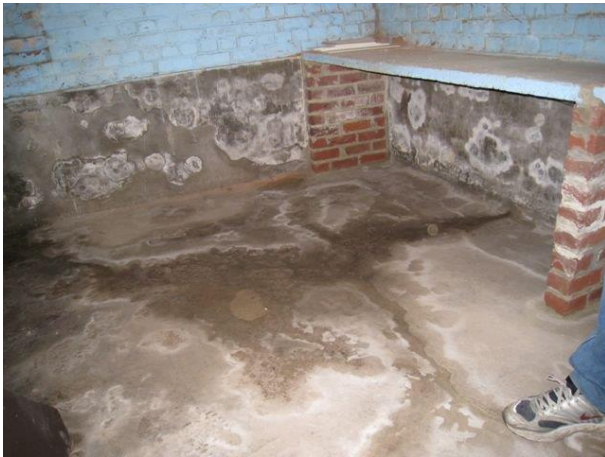
voorbeeld Z\_141\_O\_01: rubriek 141, geen quotering maar bijkomende opmerking

lichte vochtschade op kelderwanden en -vloer

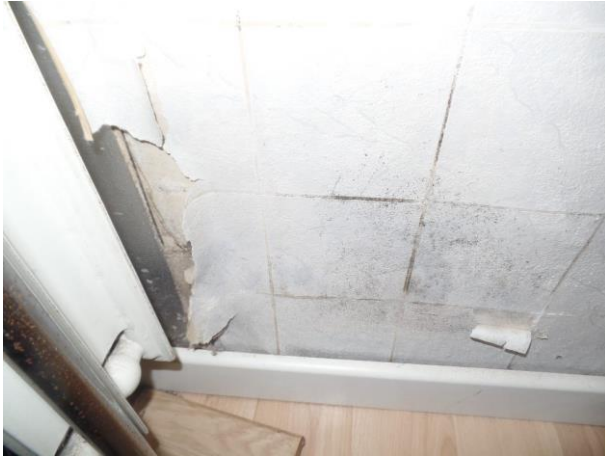
voorbeeld Z\_151\_I\_01: quotering rubriek 151 in categorie I

opstijgend vocht in binnenmuur

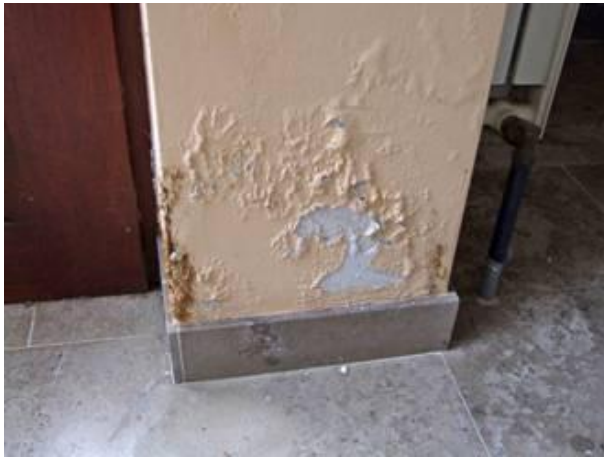
voorbeeld Z\_151\_I\_03: quotering rubriek 151 in categorie I

opstijgend vocht met zoutuitbloeiing

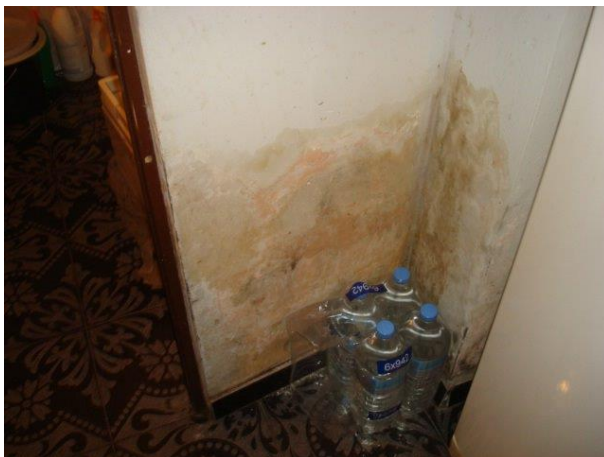
voorbeeld Z\_151\_I\_04: quotering rubriek 151 in categorie I

opstijgend vocht in binnenmuur

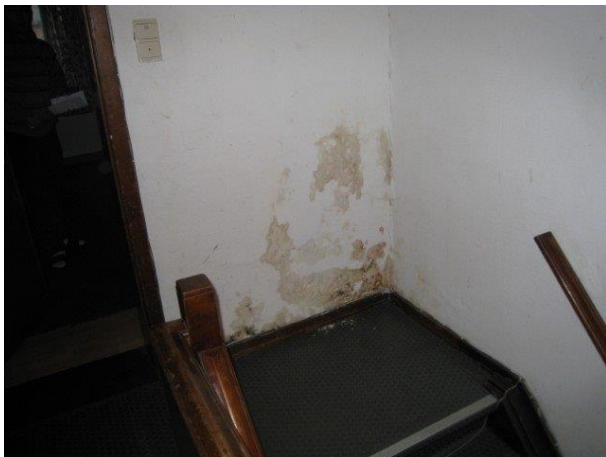
voorbeeld Z\_151\_I\_05: quotering rubriek 151 in categorie I

opstijgend vocht in binnenmuur

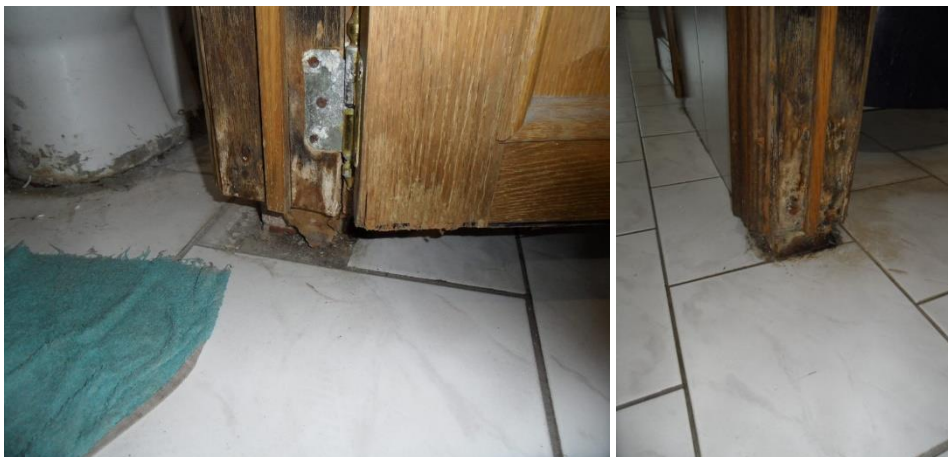
voorbeeld Z\_151\_I\_06: quotering rubriek 151 in categorie I

opstijgend vocht in houten deurkader

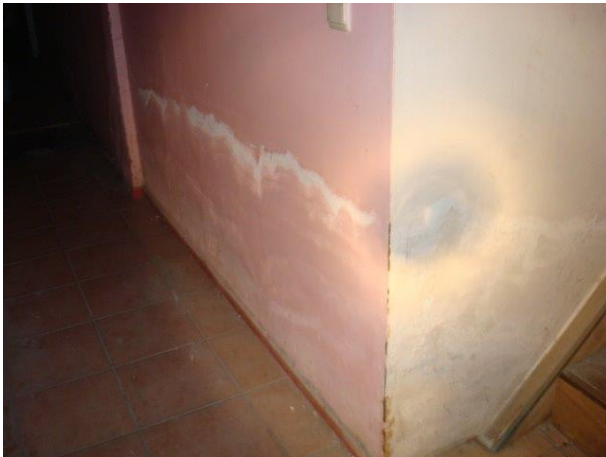
voorbeeld Z\_151\_II\_01: quotering rubriek 151 in categorie II

schade door opstijgend vocht

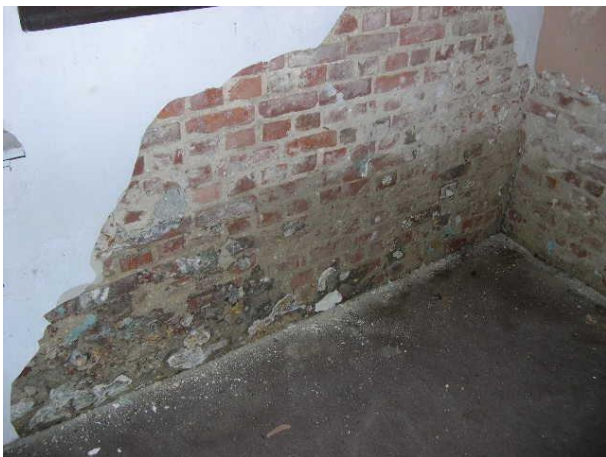
voorbeeld Z\_151\_II\_02: quotering rubriek 151 in categorie II

schade door opstijgend vocht

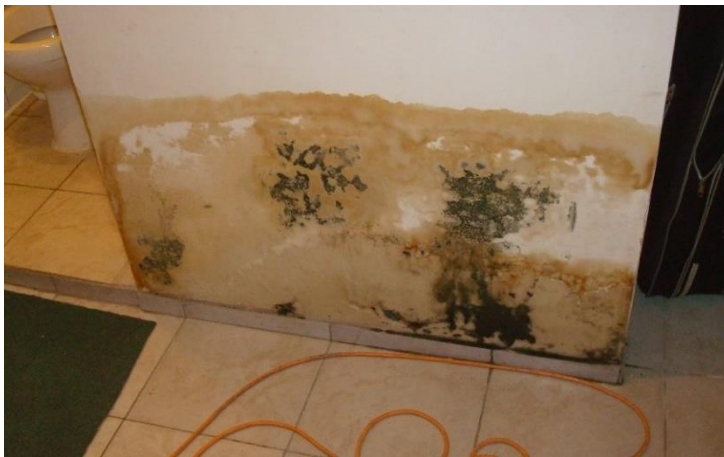
voorbeeld Z\_151\_II\_03: quotering rubriek 151 in categorie II

opstijgend vocht met schimmelvorming

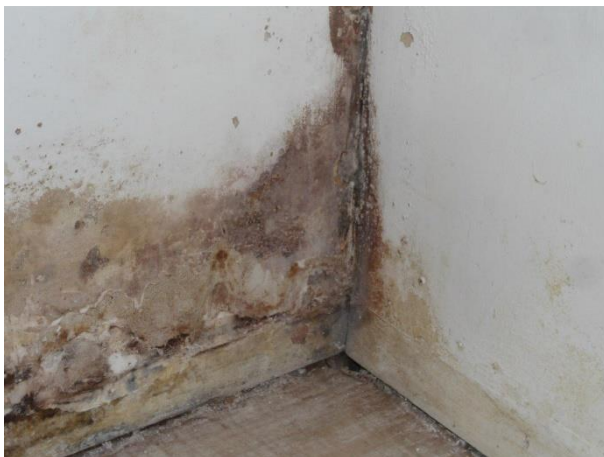
voorbeeld Z\_151\_II\_04: quotering rubriek 151 in categorie II

opstijgend vocht met schimmelvorming

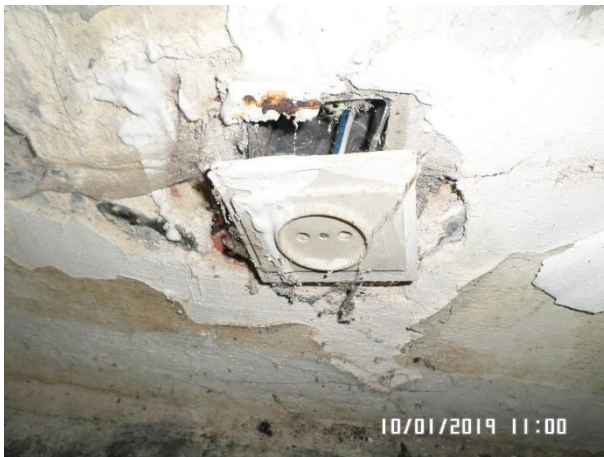
voorbeeld Z\_151\_III\_02: quotering rubriek 151 in categorie III

opstijgend vocht in binnenmuur

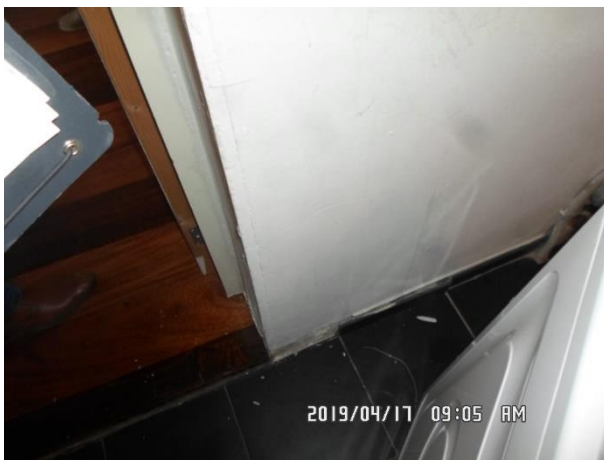
voorbeeld Z\_151\_O\_01: rubriek 151, geen quotering maar bijkomende opmerking

opstijgend vocht op binnenmuur

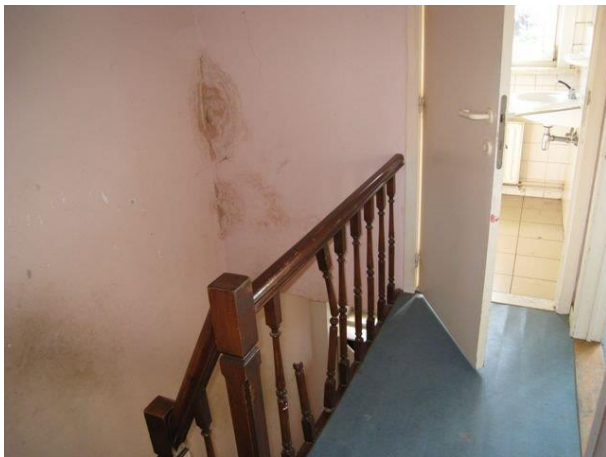
voorbeeld Z\_152\_I\_02: quotering rubriek 152 in categorie I

vocht met schimmelvorming op binnenmuur

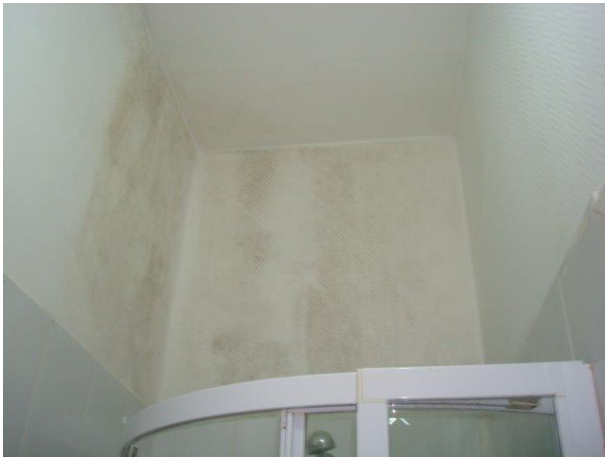
voorbeeld Z\_152\_II\_01: quotering rubriek 152 in categorie II

condensatie met schimmelvorming boven douche

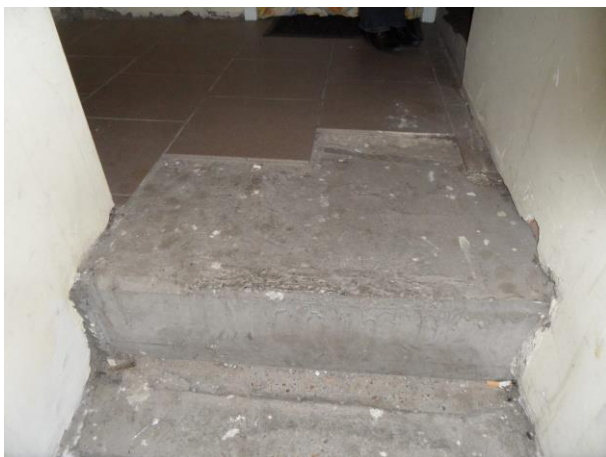
voorbeeld Z\_162\_I\_04: quotering rubriek 162 in categorie I

vloertegels en afwerking ontbreken

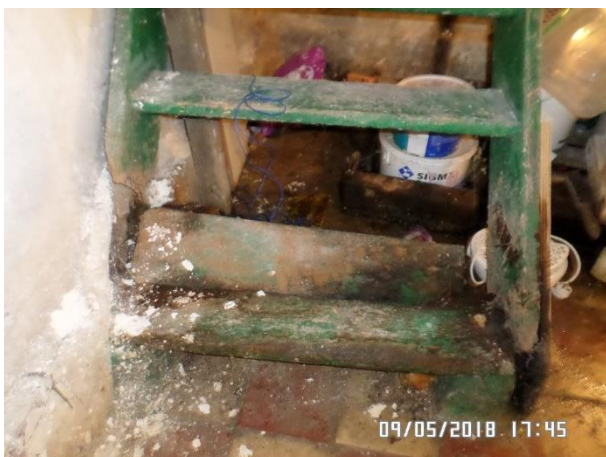
voorbeeld Z\_171\_II\_08: quotering rubriek 171 in categorie II

Onderste twee traptreden gerot door vochtig-  
heid en afgebroken  
Trap niet meer veilig beloopbaar

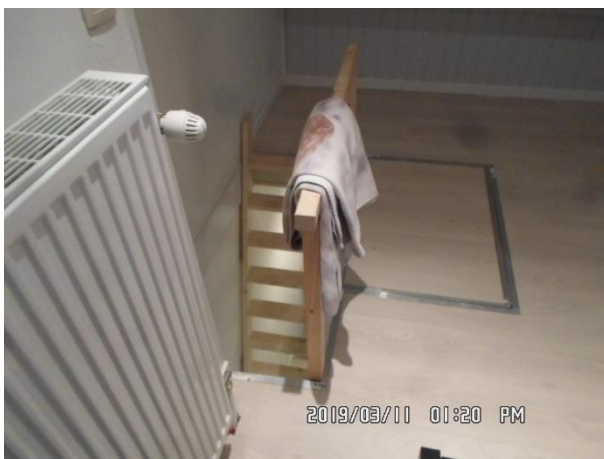
voorbeeld Z\_171\_III\_01: quotering rubriek 171 in categorie III

steile trap met te korte opstap en zonder leuning, geen borstwering  
rond de overloop, die zeer oneffen is; de trap is niet veilig beloopbaar

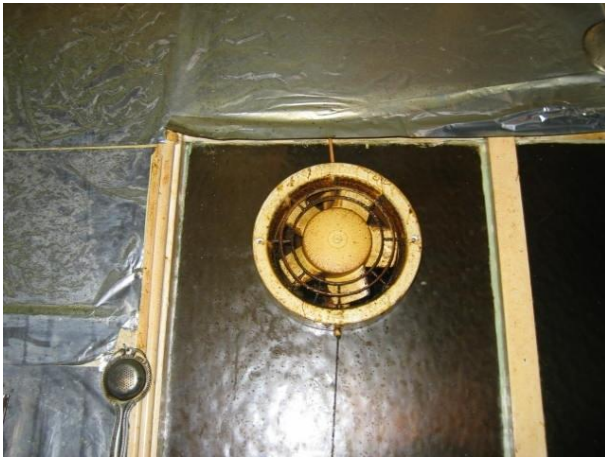
voorbeeld Z\_224\_I\_02: quotering rubriek 224 in categorie I

onvoldoende verluchttingsmogelijkheid in keuken
