AFBAKENING VAN GEBOUWEN

Handleiding bij het beheer van gebouwinformatie

Versie /// 1.0.0

Auteur: team GRB, team Gebouwenregister

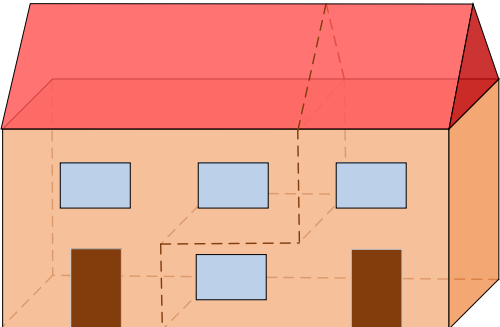
<p>Deze 2 woningen werden gelijktijdig gebouwd. De 1^e verdieping van de linkerwoning rust gedeeltelijk op de gelijkvloerse verdieping van de rechterwoning.</p> <p>Hierdoor zijn beide woningen bouwkundig-constructief niet zelfstandig.</p> <p>De 2 woningen zijn functioneel wel zelfstandig en niet ondersteunend aan elkaar.</p> <p>Beide woningen vormen dus 1 gebouw.</p>
4

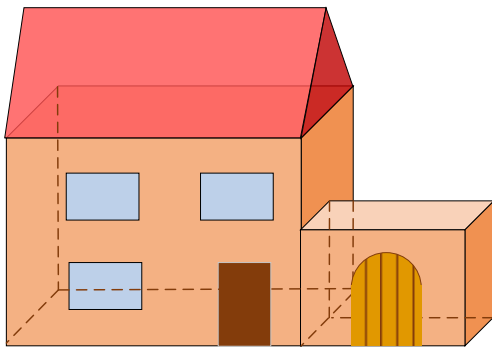
<p>Bij deze vrijstaande woning werd op een later tijdstip een garagebox gebouwd. De garagebox is niet toegankelijk vanuit de woning.</p> <p>De garagebox en de woning zijn elk bouwkundig-constructief zelfstandig.</p> <p>De garagebox is functioneel ondersteunend aan de aangrenzende woning. De garagebox en de woning zijn dus niet functioneel zelfstandig.</p> <p>De woning en de garagebox vormen daarom 1 gebouw.</p>
5

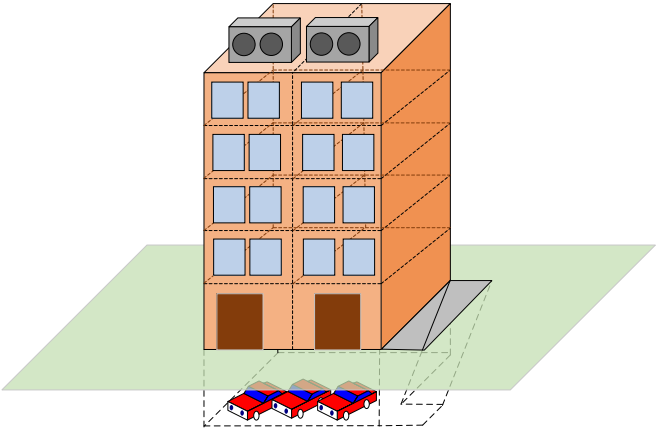
<p>The illustration shows the same 4-story apartment building as in example 9. Below the ground level, an underground parking garage is depicted with several cars parked. The building's foundation and the parking area are shown in a perspective view.</p>	<p>Dit appartementsgebouw is bovengronds identiek aan de voorgaande constructie (voorbeeld 9). Ondergronds is er echter een parkeergarage die toegankelijk is via de beide ingangen en bijhorende trappenhall/liftkoker.</p> <p>De ondergrondse constructie wordt echter niet in rekening gebracht bij de afbakening van de bovengrondse constructie, alhoewel er zou kunnen worden geargumenteed dat de 2 entiteiten hierdoor niet meer bouwkundig-constructief zelfstandig zijn.</p> <p>Het appartementsgebouw wordt daarom nog steeds opgedeeld in 2 gebouwen.</p>

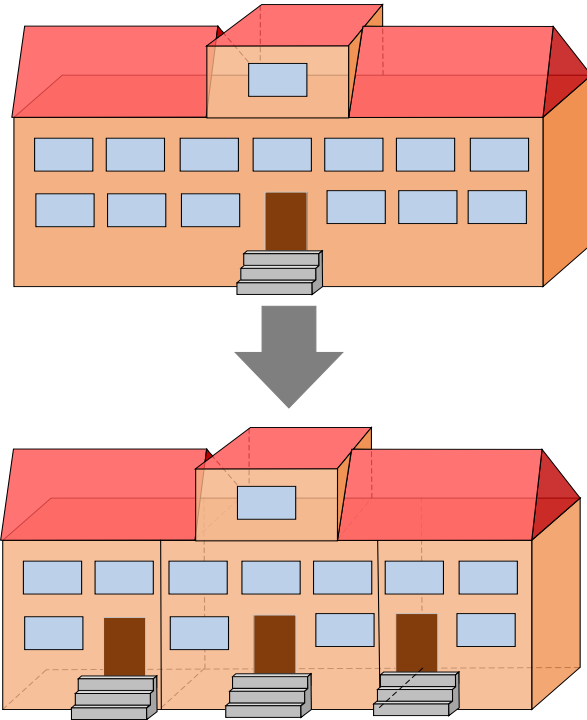
<p>Dit herenhuis was bij de constructie 1 grote woning. Vijftig jaar later werd deze woning verbouwd tot 3 woningen met een gedeelde muur. Er werden 2 ingangen toegevoegd en het is niet mogelijk om van de ene woning naar de andere te gaan.</p> <p>De 3 woningen zijn na de verbouwing (toevoegen van scheidingsmuren) bouwkundig-constructief en functioneel zelfstandig.</p> <p>De 3 woningen worden daarom als 3 aparte gebouwen opgenomen.⁴</p> <p>Merk op: indien het oorspronkelijke, ongesplitste gebouw al in het register aanwezig was, dan krijgt dit status 'gehistorieerd' waarna 3 nieuwe gebouwen worden aangemaakt.</p>
y

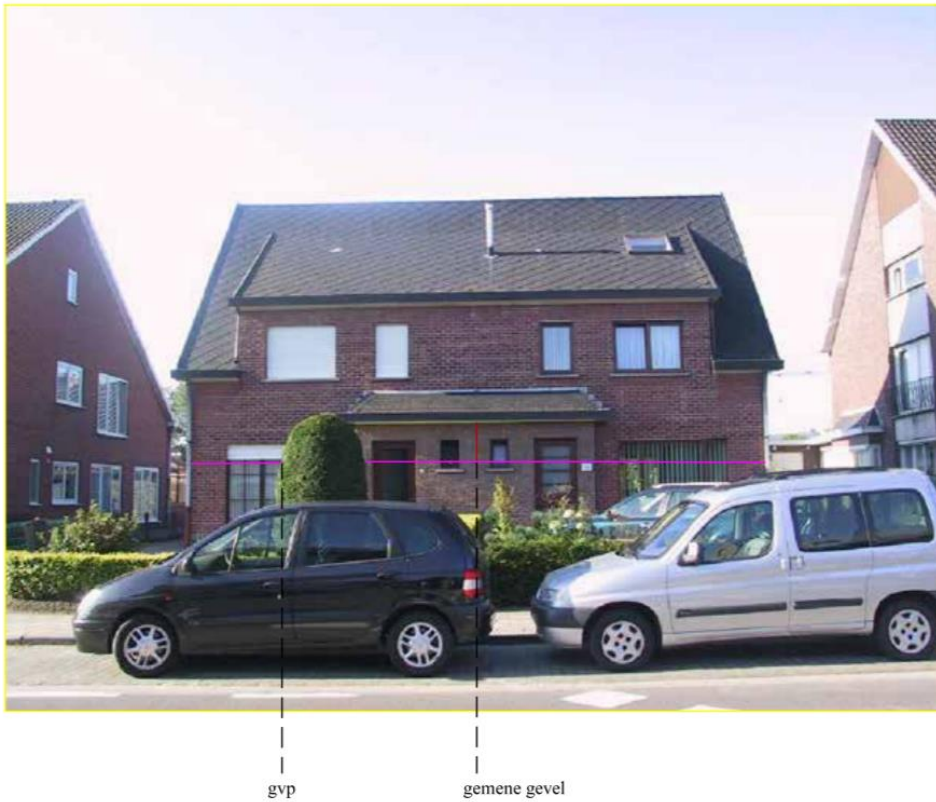
Figuur 5: Deze figuur toont een niet-gematerialiseerde as, ter hoogte van de zwarte stippellijn (gemene gevel), die de constructie opdeelt in twee gespiegelde delen. Deze as komt vermoedelijk overeen met een interne opdeling van het gebouw.

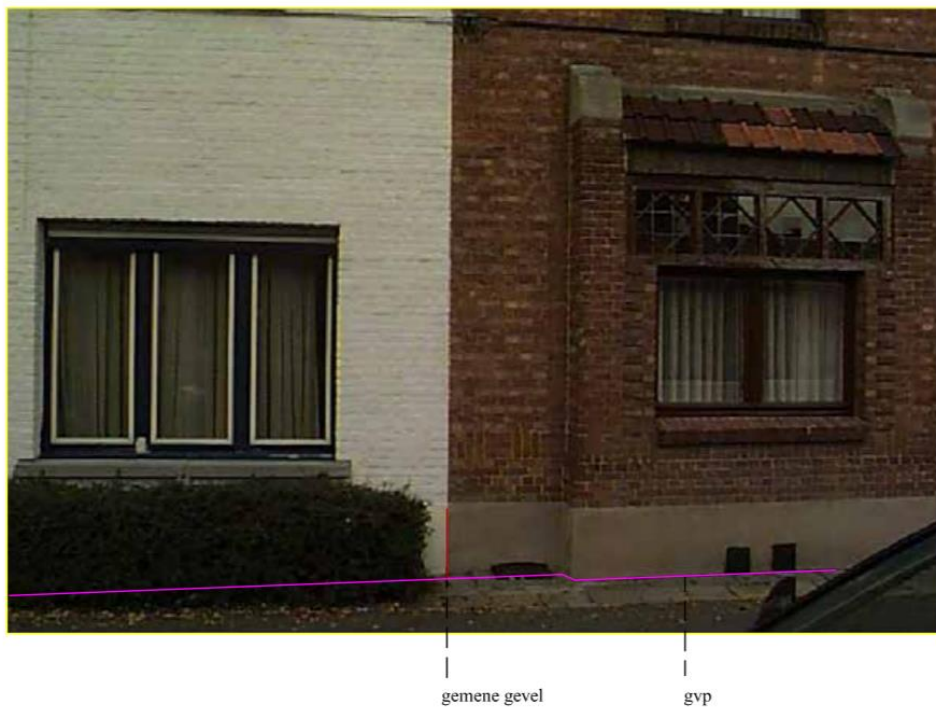
Figuur 6: Deze figuur toont een gematerialiseerde as (kleurverschil), ter hoogte van de zwarte stippellijn (gemene gevel)).

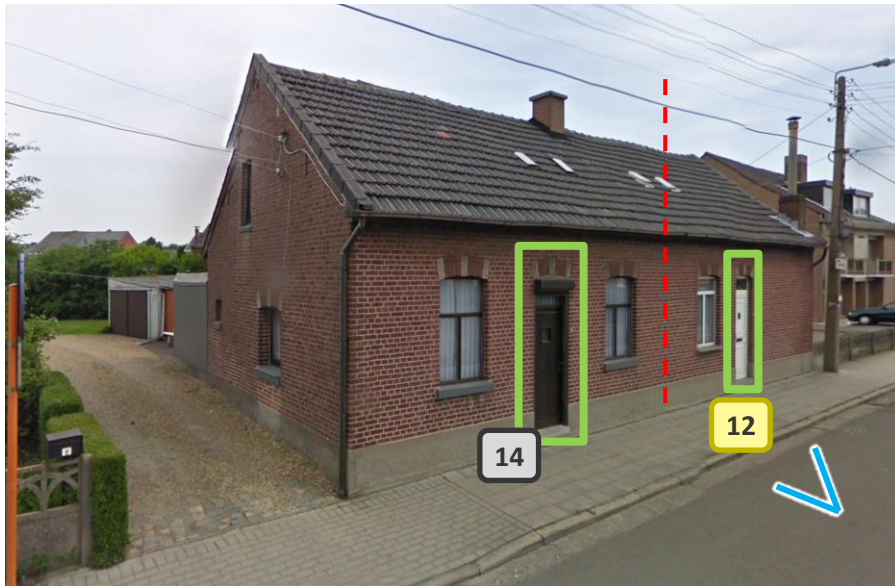
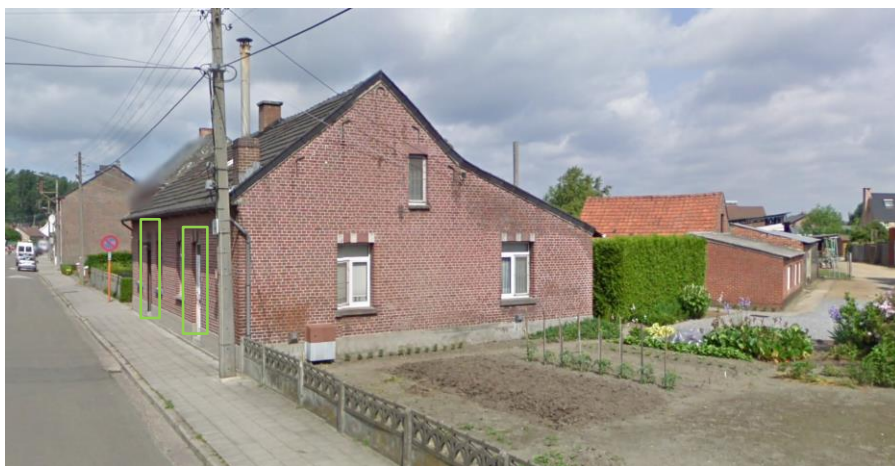
Het gebouw heeft 2 ingangen (bruine en witte deur). Er zijn vermoedelijk 2 brievenbussen (links van de oprit en ingewerkt in de witte deur).

Er is een niet-gematerialiseerde as halverwege tussen de 2 ingangen, die de constructie opdeelt in gespiegelde delen. Deze as komt vermoedelijk overeen met een interne opdeling van de constructie.

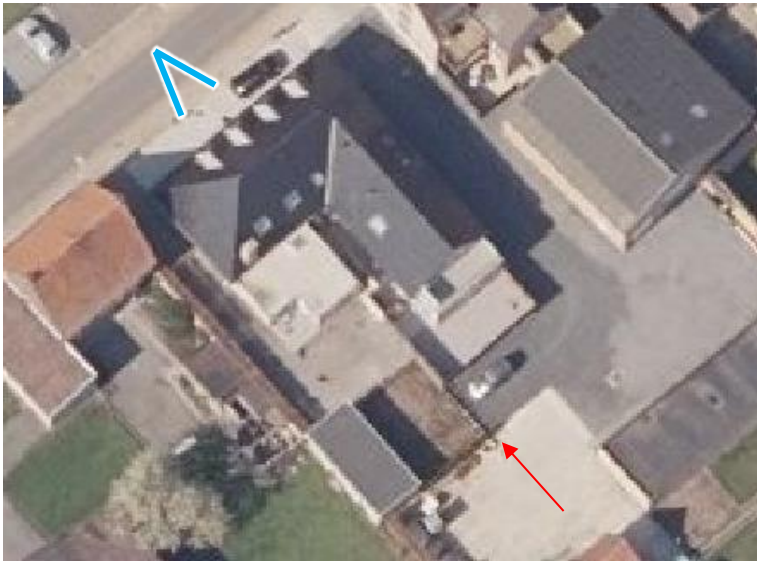
Er is geen scheiding zichtbaar in de dakstructuur.

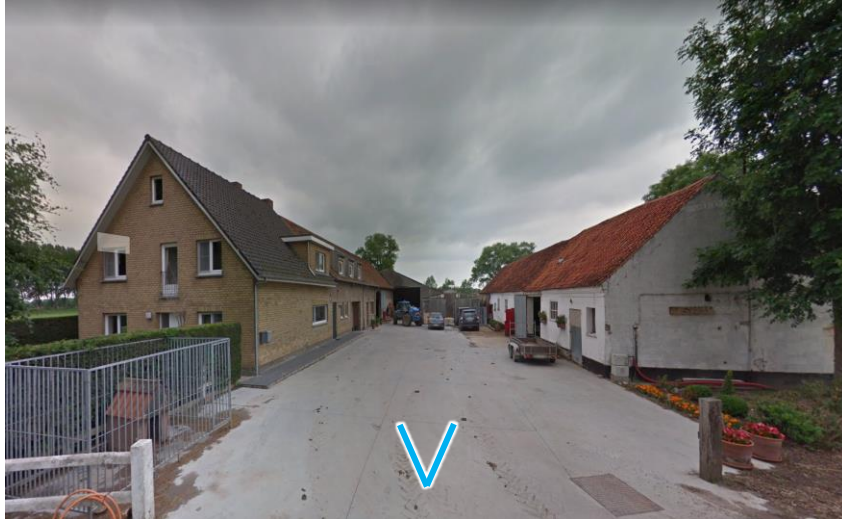
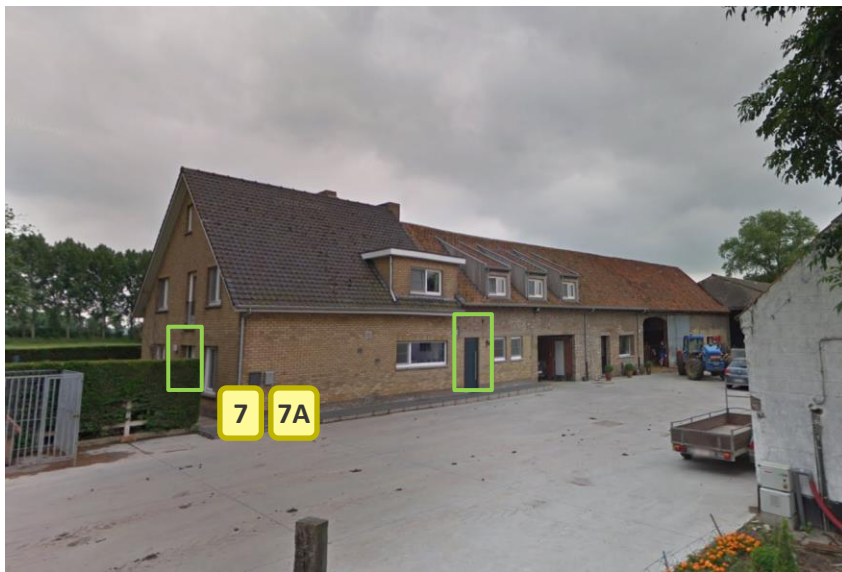
Het okerkleurige gebouw (aan de linkerkant op de foto's) heeft 2 ingangen: 1 aan de straatkant in het midden van het gebouw en 1 in de rechterzijgevel van het gebouw. Er zijn 2 brievenbussen (beiden aan de rechterzijde van het gebouw).

Centraal bevindt zich een oprit met toegang tot een erf. Van hierop zijn de gebouwen (vermoedelijk schuren) rechts en achteraan bereikbaar.

Er is geen as zichtbaar die de constructie opdeelt in gespiegelde of zichzelf repeterende delen. Vermoedelijk is er wel een interne opdeling van het gebouw in 2 woningen, maar de locatie ervan is onzeker (mogelijk ter hoogte van de verandering in dakstructuur). Vermoedelijk is het voorste deel van het gebouw een aanbouw van latere datum dan de rest van het gebouw.

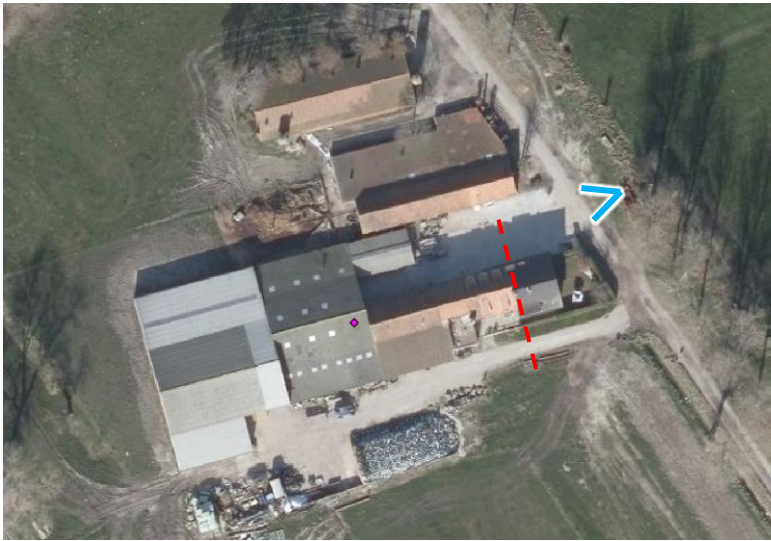
Er zijn meerdere scheidingen zichtbaar in de dakstructuur: elke schuur of loods heeft zijn eigen dakbedekking.

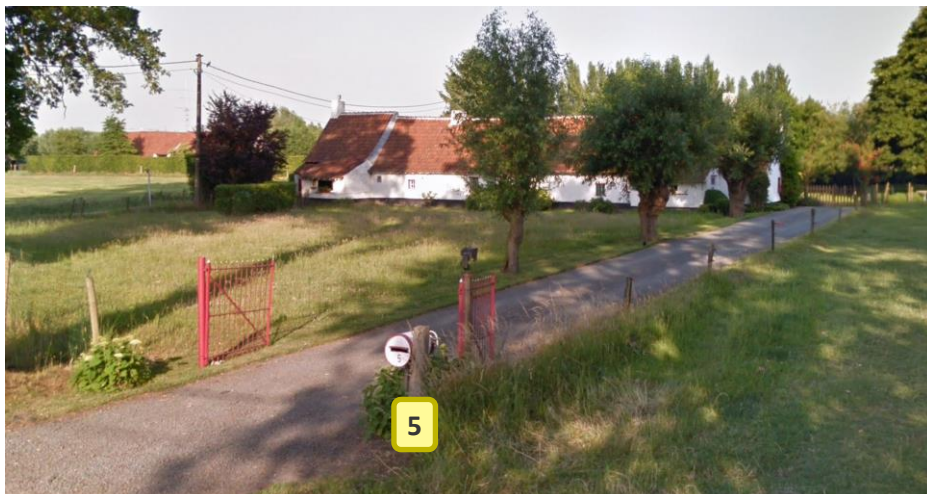
Het gebouw heeft (vermoedelijk) 2 ingangen, aan de linkerkant van het gebouw, van de straatkant bekeken.

Er is een andere toegangsweg tot het gebouw langs de rechterzijde van het gebouw. Aan de ingang van deze toegangsweg staat ook een brievenbus met een huisnummer 5.

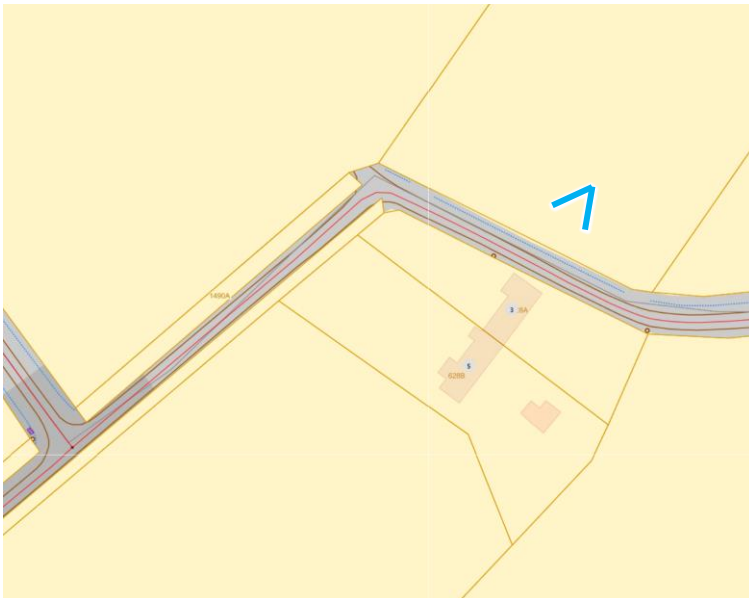
Het gebouw is gelegen op 2 percelen (628A en 628B).

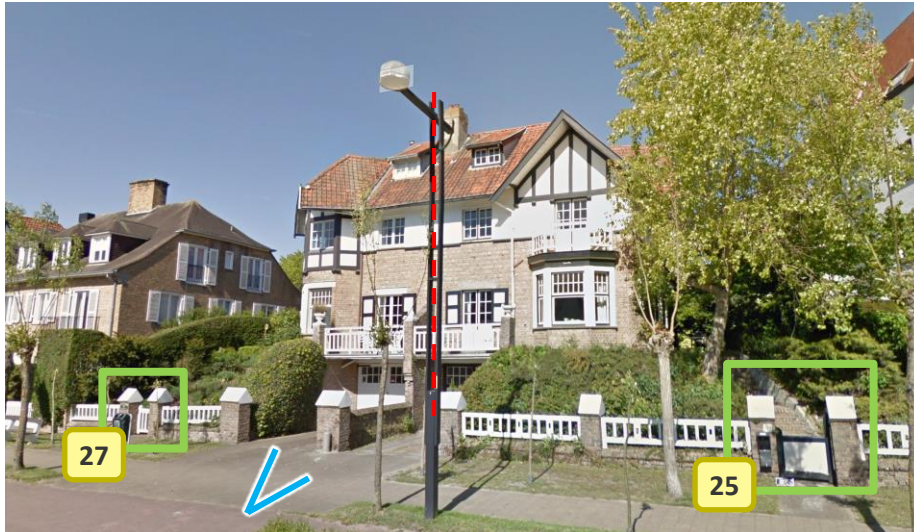
Het gebouw heeft vermoedelijk 3 ingangen: links en rechts van het gebouw is een ingang via de tuin. Aan elke ingang staat een afzonderlijke brievenbus en huisnummerbord. Langs een geasfalteerd pad aan de achterzijde van het gebouw is er (vermoedelijk) ook een privaat pad met toegang tot het gebouw. Er is ook een brievenbus met huisnummerbord langs deze ingang.

Aan de voorzijde van het gebouw zijn er 2 afzonderlijke garagetoeegangen.

Aan de voorzijde van het gebouw tussen de garagetoeegangen en verticaal doorheen het gebouw, loopt een niet-gematerialiseerde as, die de constructie opdeelt in gespiegelde delen.

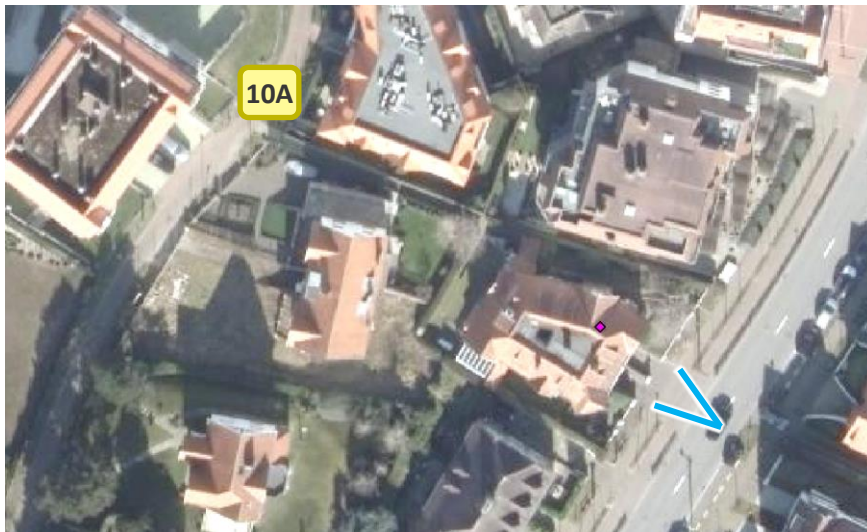
Er is geen zichtbare scheiding in de dakstructuur.

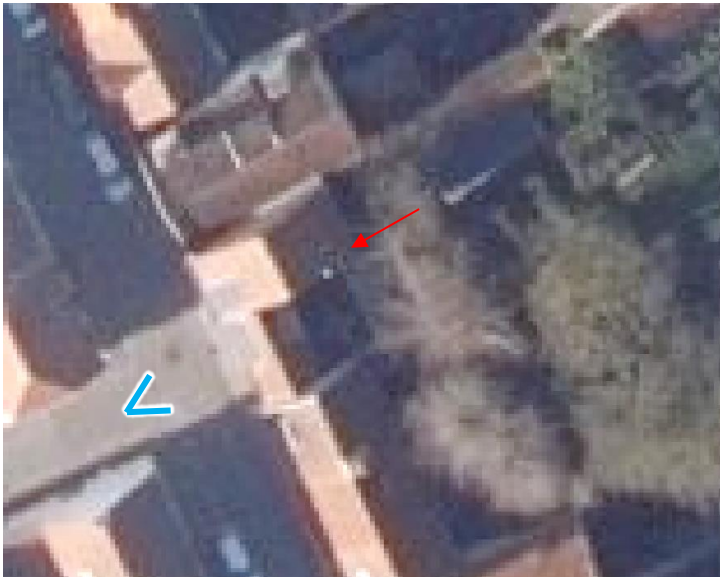
De scheiding tussen het hogere en het lagere gedeelte van het gebouw is zichtbaar in de dakstructuur (rode pijl).

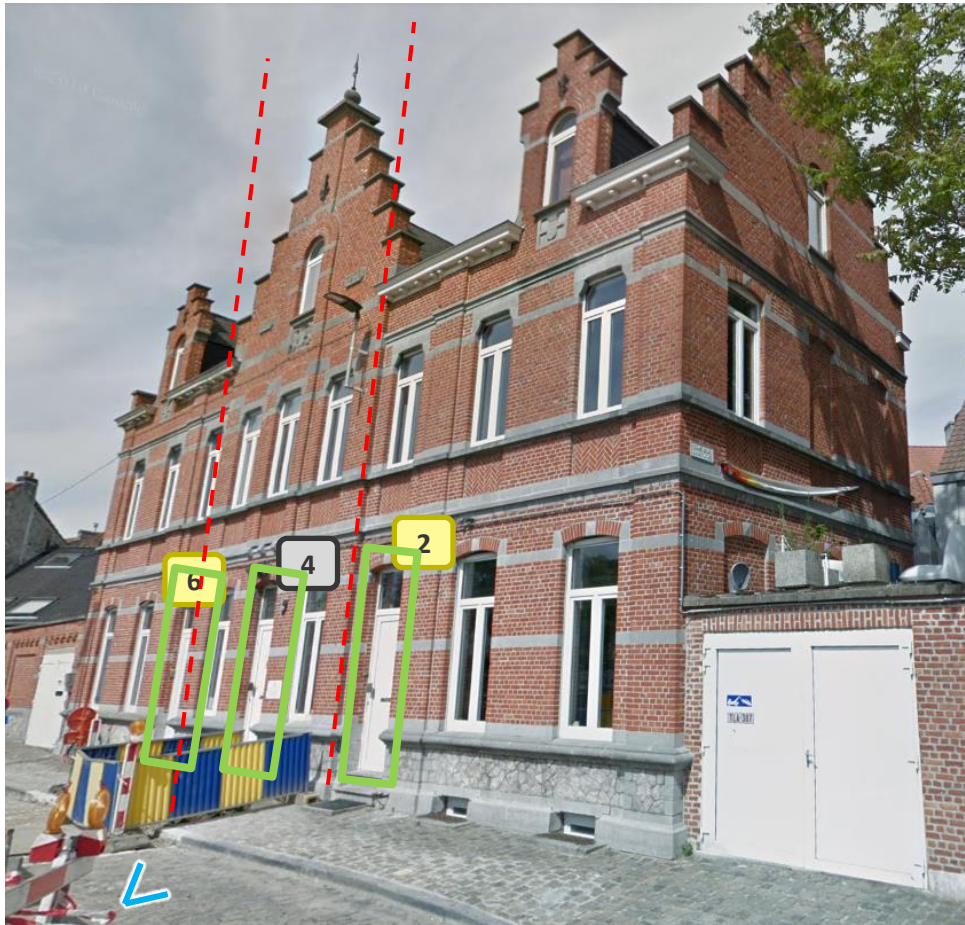
Het gebouw heeft 3 ingangen (witte deuren). Er zijn 3 brievenbussen (ingewerkt in de witte deuren).

Volgens het bord op de deur, huist 'Waterwegen en Zeekanaal' in het middelste deel van het gebouw.

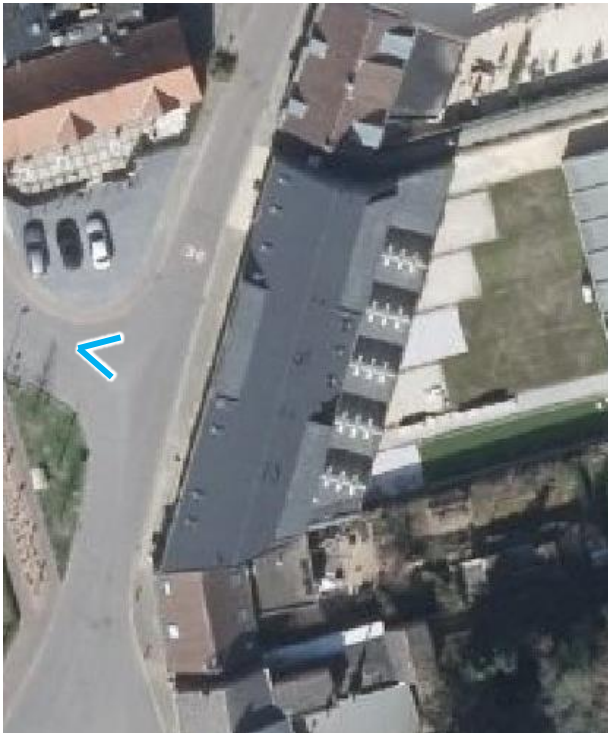
Er is geen scheiding zichtbaar in de dakstructuur.

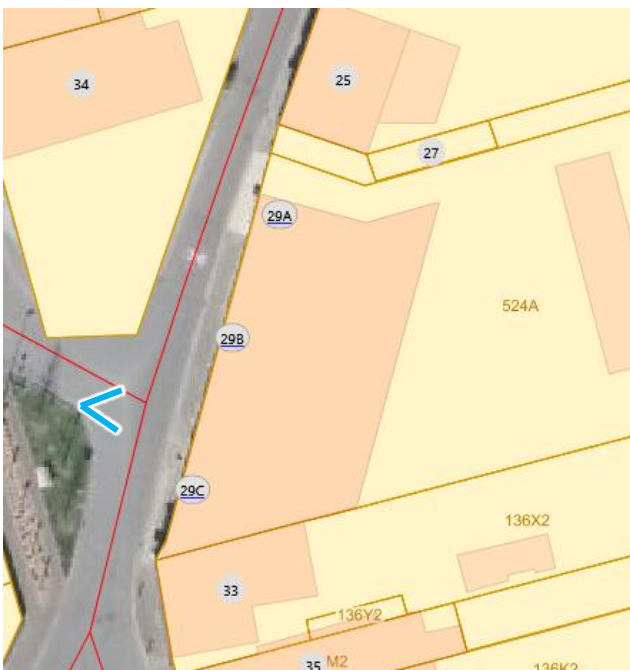
Het gebouw is gelegen op 1 perceel (524A).

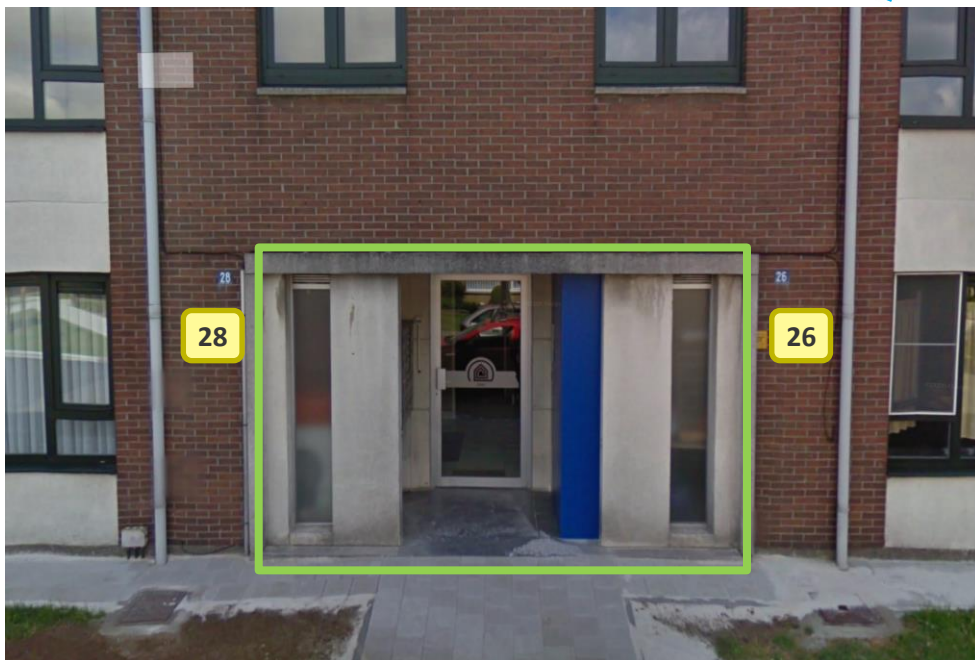
Het gebouw heeft 1 ingang.

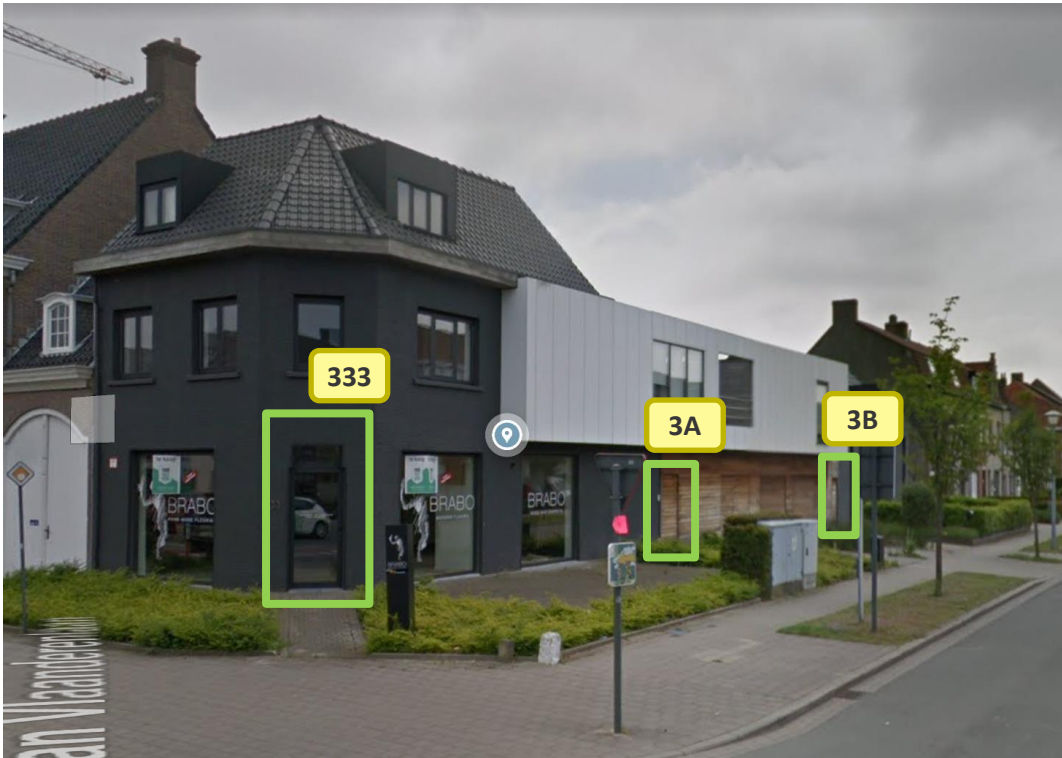
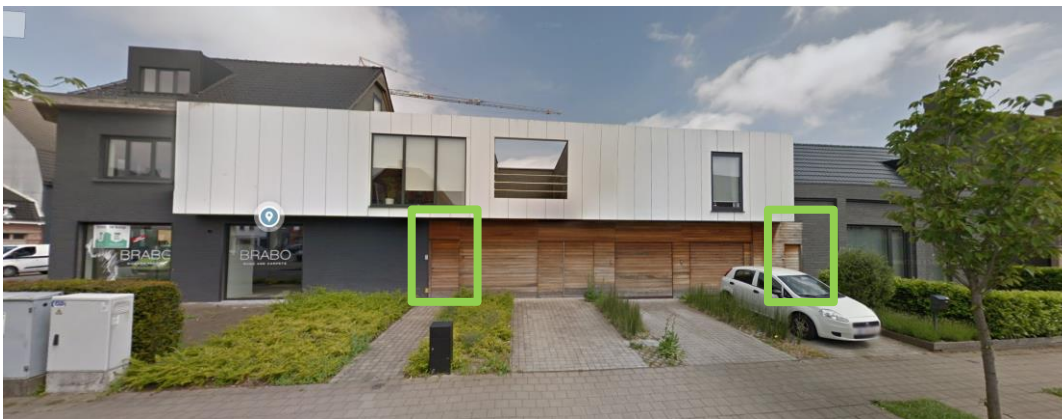
Het gebouw heeft 3 ingangen: de glazen deur van winkel 'Brabo' op de hoek en de 2 houten deuren.

Er is geen gematerialiseerde of niet-gematerialiseerde as die verticaal doorheen het volledige gebouw loopt.

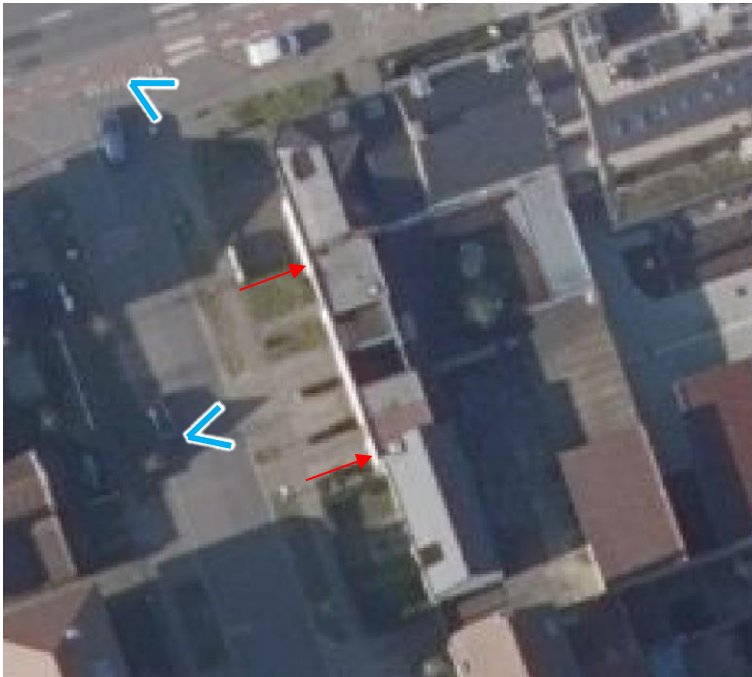
Er zijn een aantal scheidingen zichtbaar in de dakstructuur.

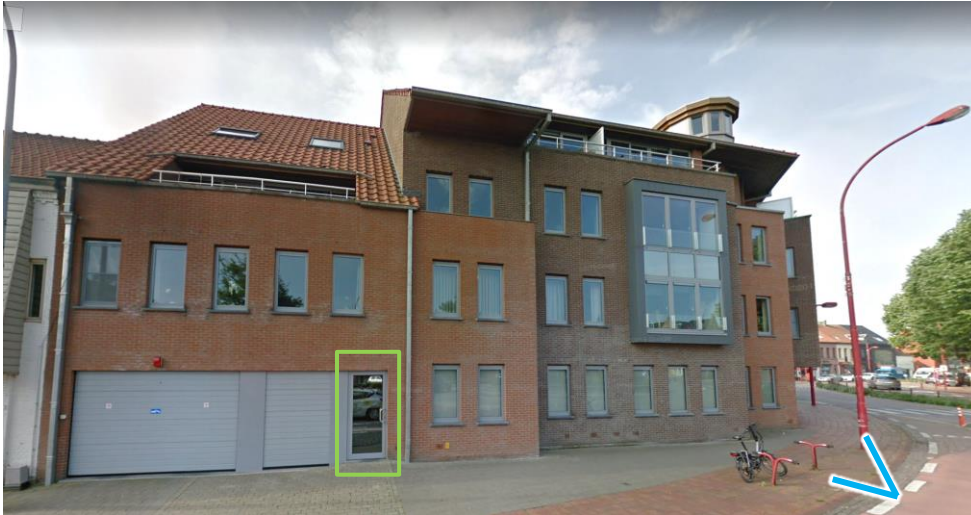
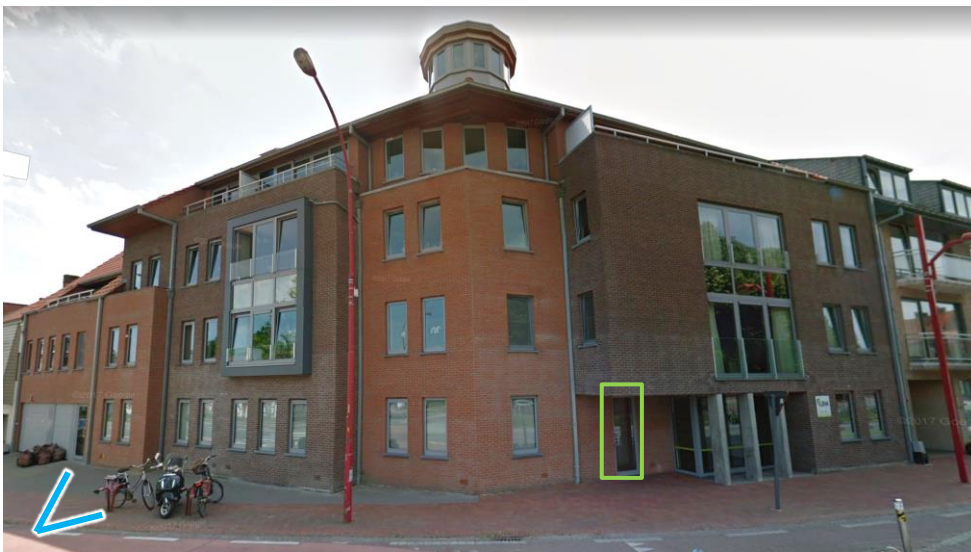
Het gebouwencomplex heeft 2 zichtbare ingangen: 2 glazen deuren, beiden met opschrift 'Residentie Terra Promessa'.

Er zijn geen assen die het gebouw opdelen in gespiegelde of zichzelf repeterende delen. Er zijn wel een aantal gematerialiseerde assen zichtbaar (verschil in baksteen), maar er valt niet af te leiden of deze overeenkomen met een interne opdeling van het gebouw.

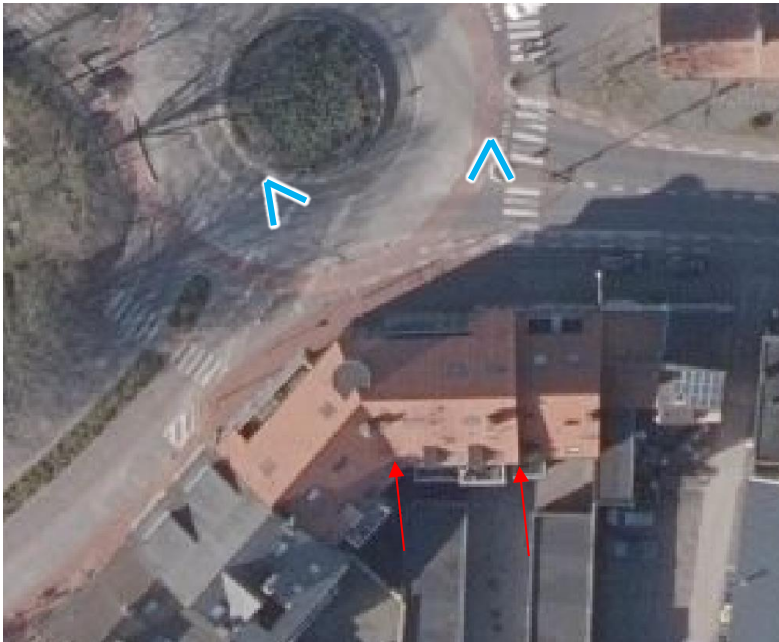
Er zijn 2 scheidingen zichtbaar in de dakstructuur.

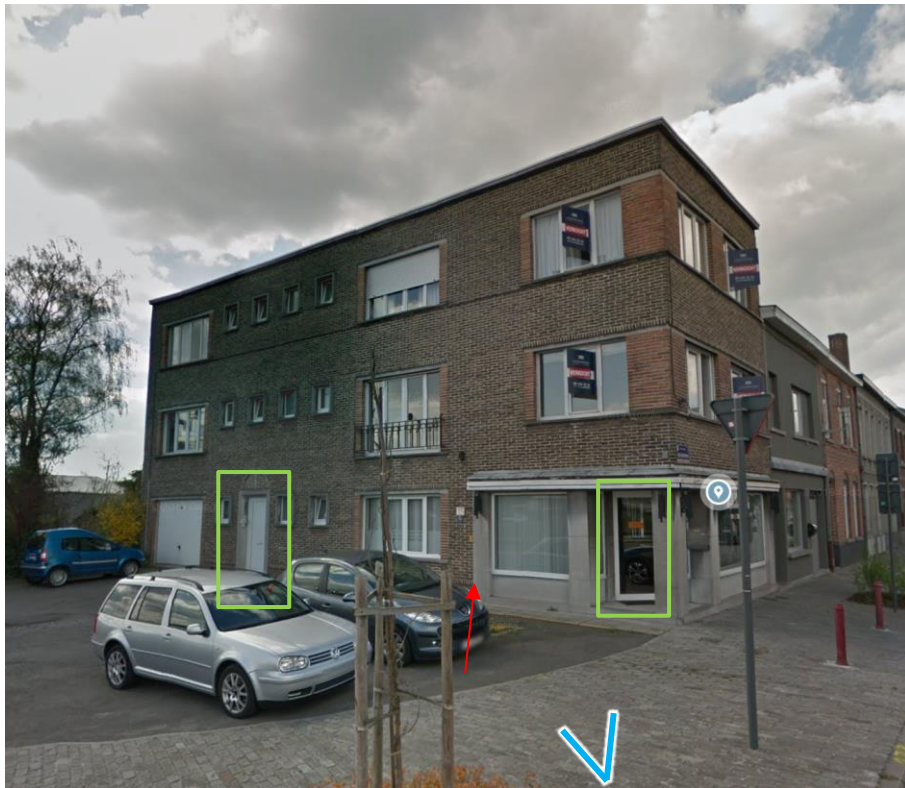
Het gebouw heeft 2 ingangen: Aan de linkerkant een volle witte deur, die vermoedelijk naar bovenliggende appartementen leidt. Aan de rechterkant een glazen deur, als toegang voor kapsalon 'Sahar'.

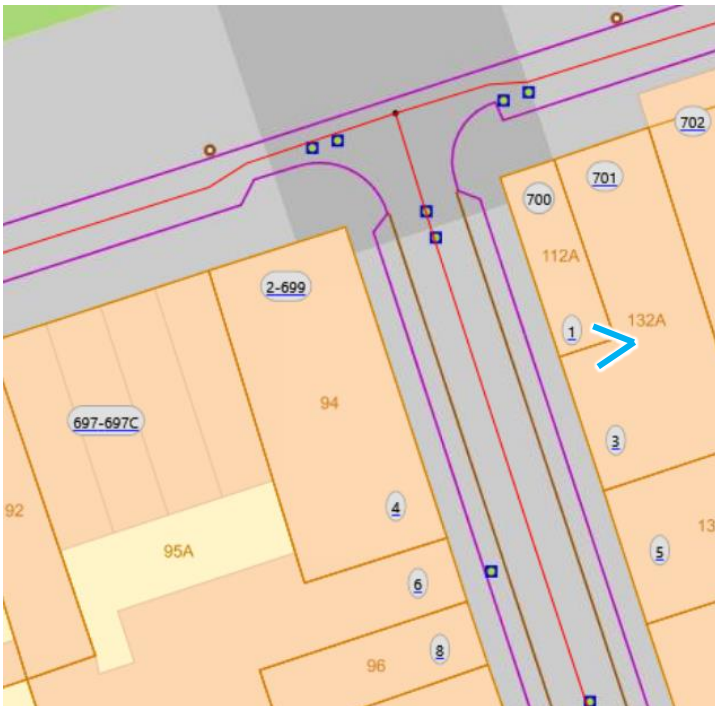
Het gebouw is gelegen op 1 perceel (94).

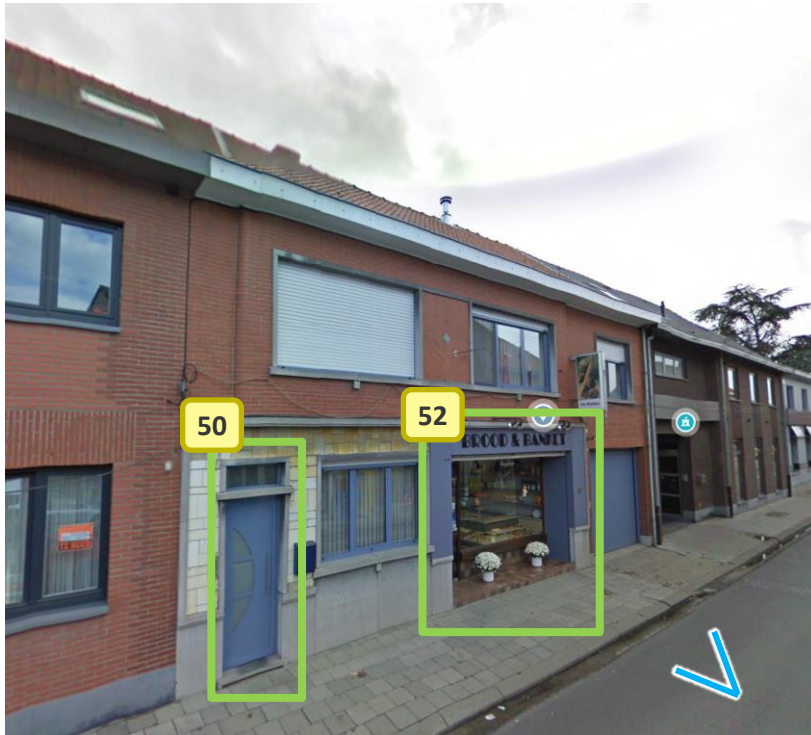
Het gebouw heeft 2 ingangen: de blauwe deur links en de ingang van de bakkerij (midden). Daarnaast is er ook een garagepoort (rechts). Er is één brievenbus zichtbaar, rechts van de blauwe deur.

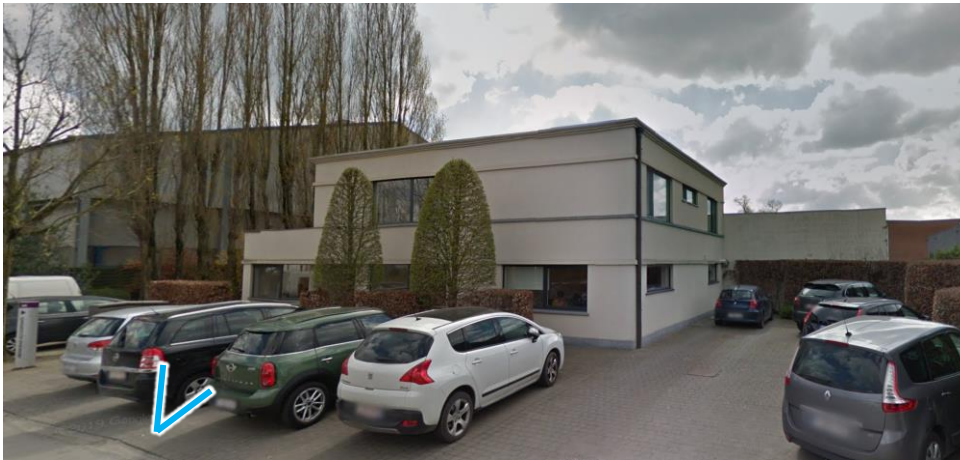
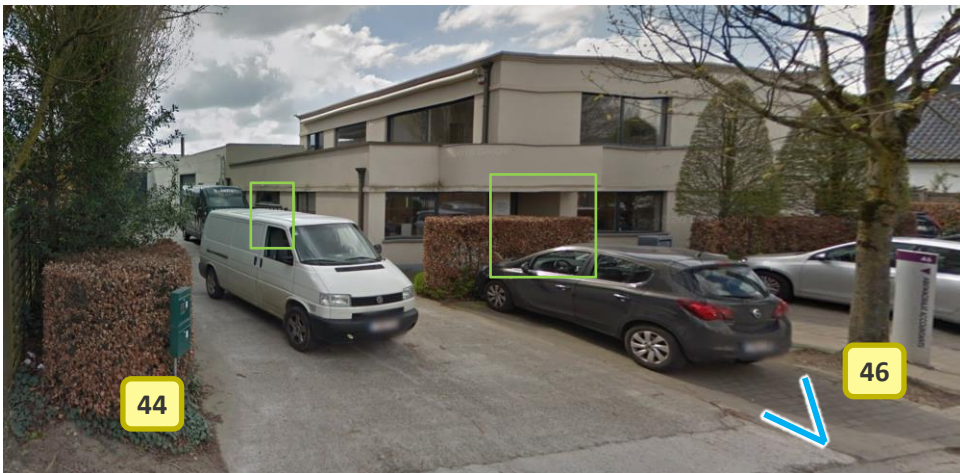
Er zijn 2 ingangen voor dit gebouwencomplex zichtbaar. De ingang vooraan geeft toegang tot de kantoren van ABKWADRAAT Accountants. De ingang via de zijgevel aan de linkerkant van het gebouw geeft mogelijk toegang tot de loodsen achteraan het gebouw. Het is niet duidelijk of beide delen van het gebouw functioneel met elkaar verbonden zijn.

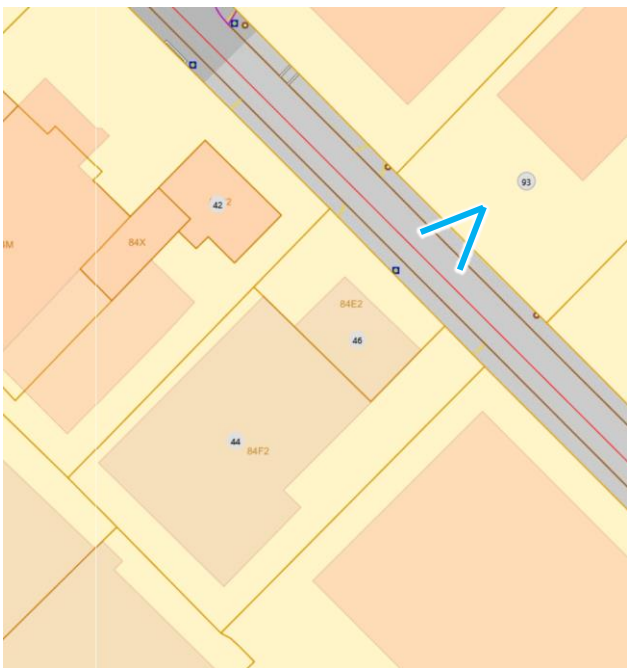
Het bedrijfsgebouw is gelegen op 2 percelen: het kantoorgebouw op 84E2, de loods op 84F2.
