Asbestinventarisatetest

Potvlietlaan 5, 2600 Antwerpen

Attestnummer : 20230319-000190.000

Asbestveilig

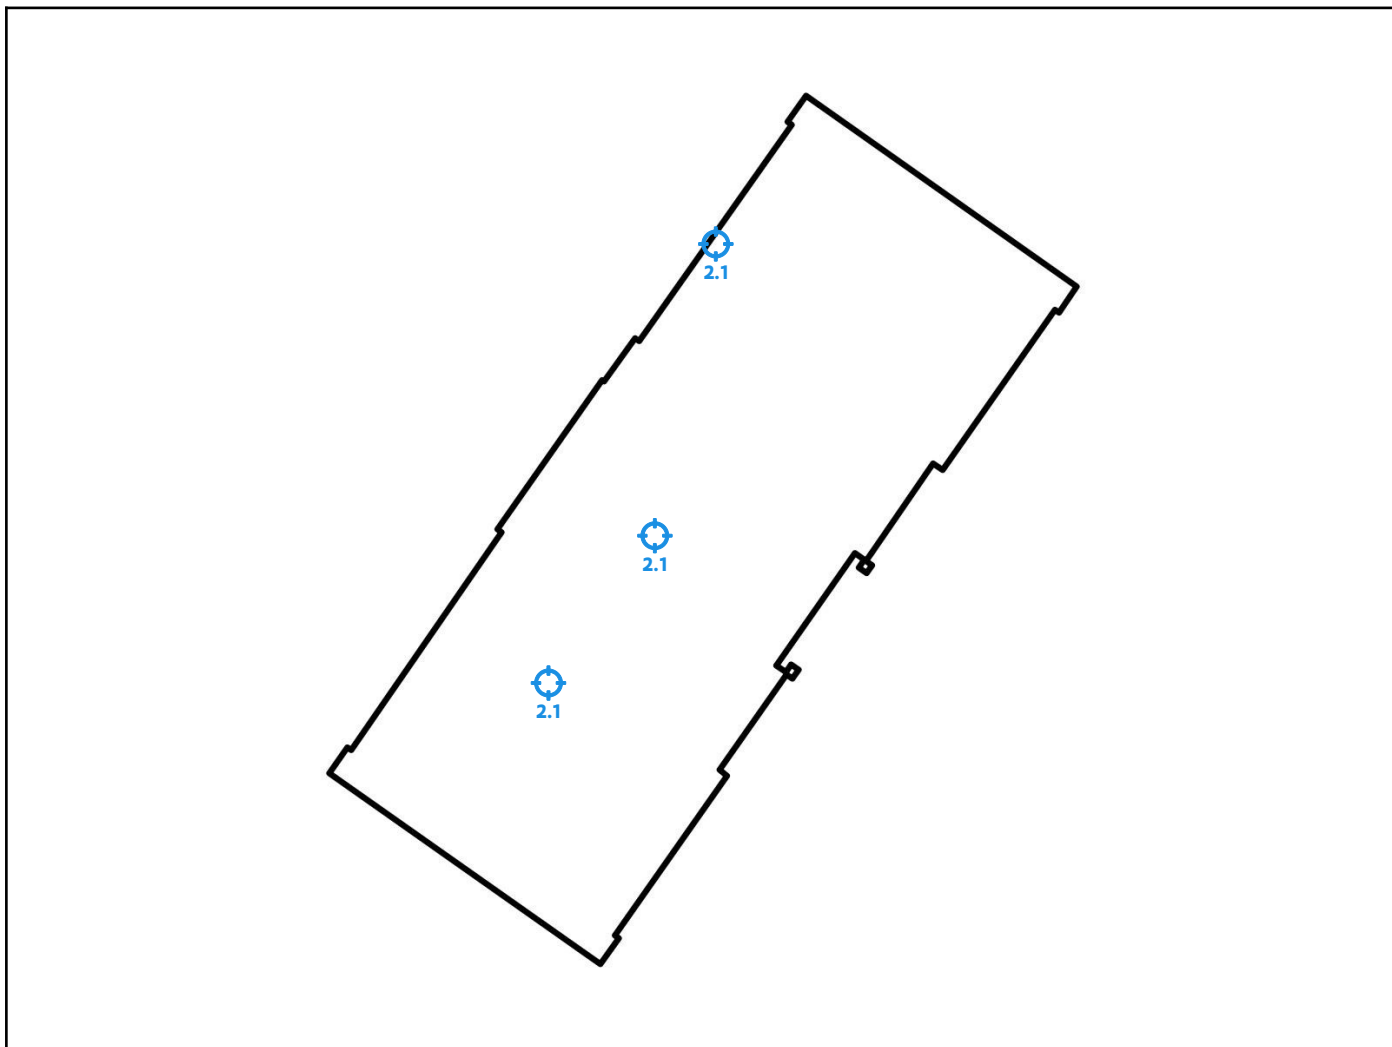
Plan 1.1: Gelijkvloers

Beschrijving	Type	Actie
2. Pleisterwerk	Geen asbest	-
2.1 Code: A1 - Pleisterwerk muren	Mengmonster	-

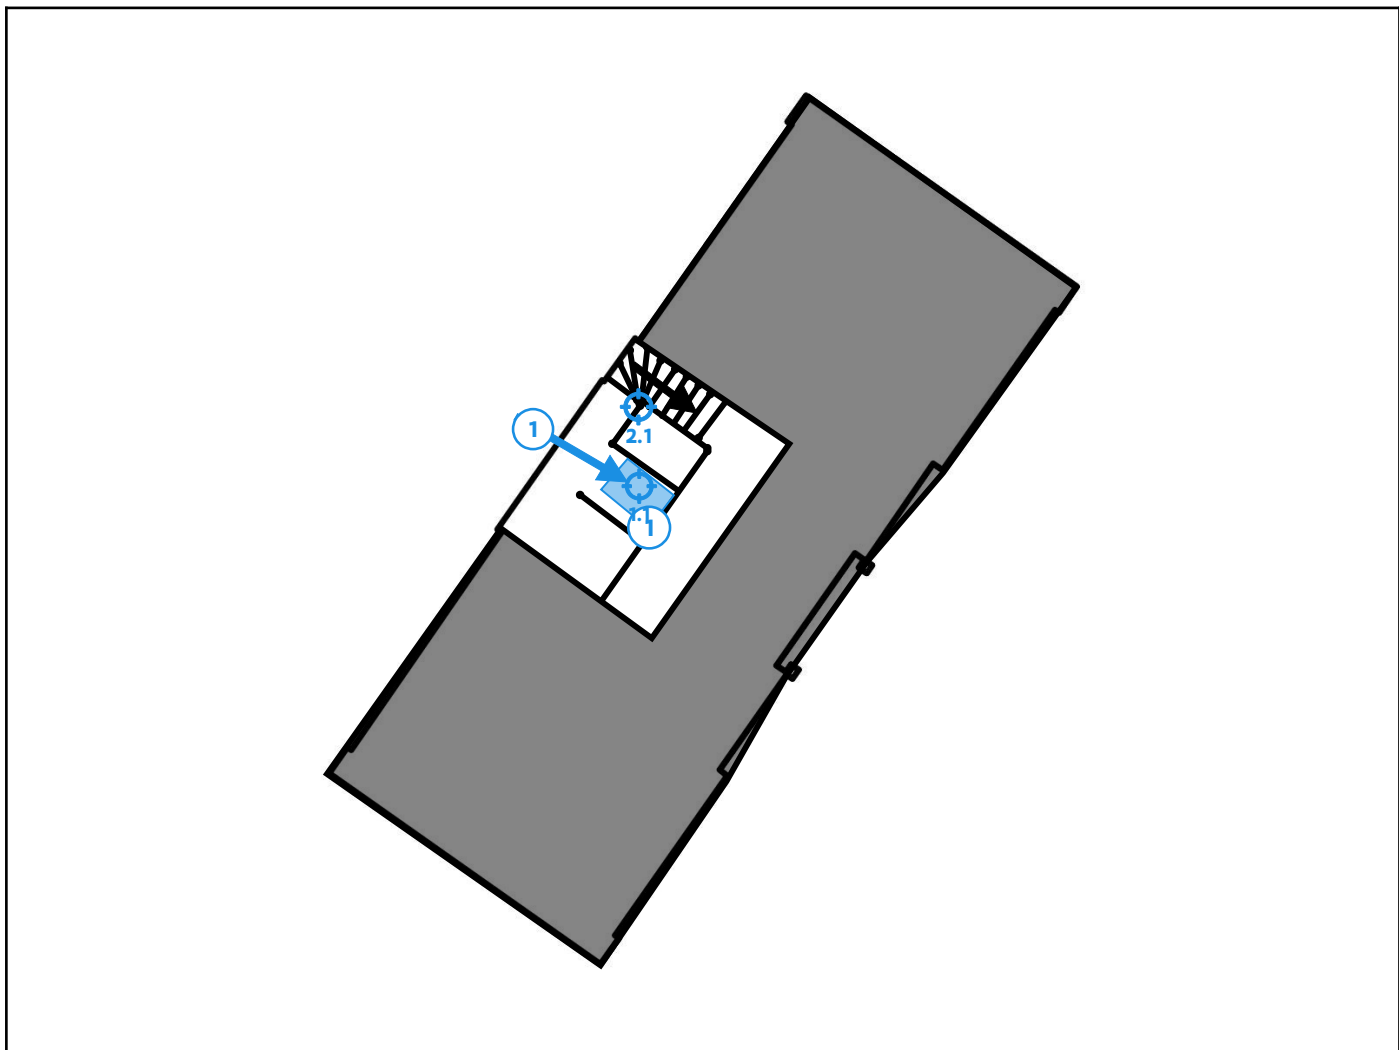
Plan 1.3: Kelder

Beschrijving	Type	Actie
1. Beplating	Geen asbest	-
1.1 Code: A3 - Beplating	Puntmonster	-
2. Pleisterwerk	Geen asbest	-
2.1 Code: A1 - Pleisterwerk muren	Mengmonster	-

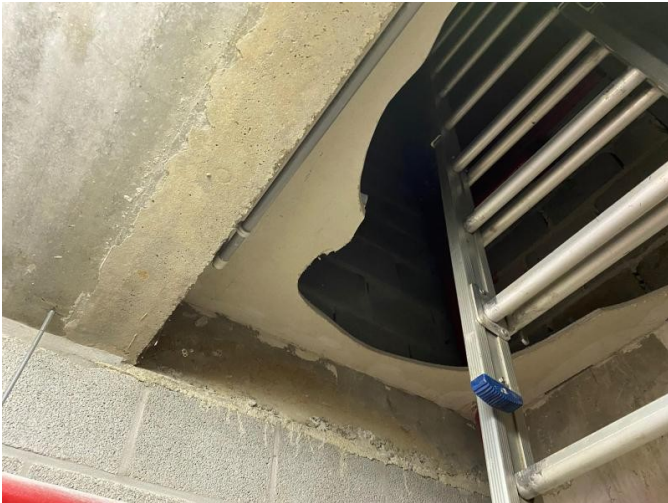
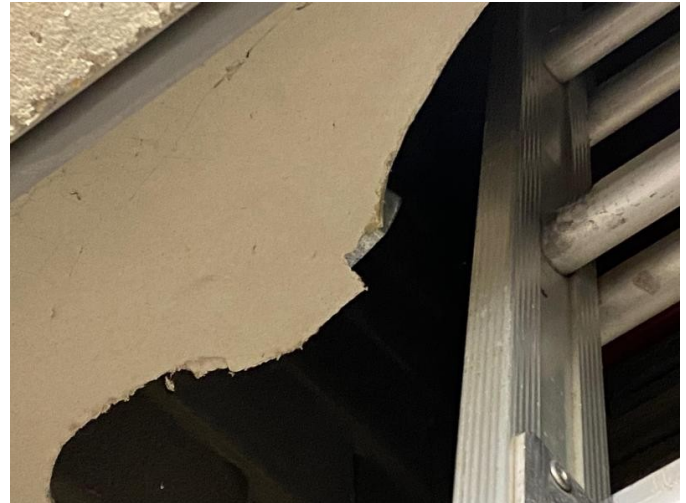
Fiche 1: Beplating

Geen asbest

#	Type	Referentie	Resultaat
1.1	Puntmonster	A3 - Beplating	Geen asbest

Beschrijving	Beplating
Omgeving	Binnen
Primaire drager	Plafond
Bindmiddel van materiaal	Gips - kalk

Gebondenheid op basis van bindmiddel	Niet-hechtgebonden
Hoeveelheid (gewicht - aantal)	• 5,00 kg - 1 stuk
Totaal gewicht	5,00 kg
Identificatiemethode	Vaststelling met monstername
Destructieve handeling voor identificatie	Nee

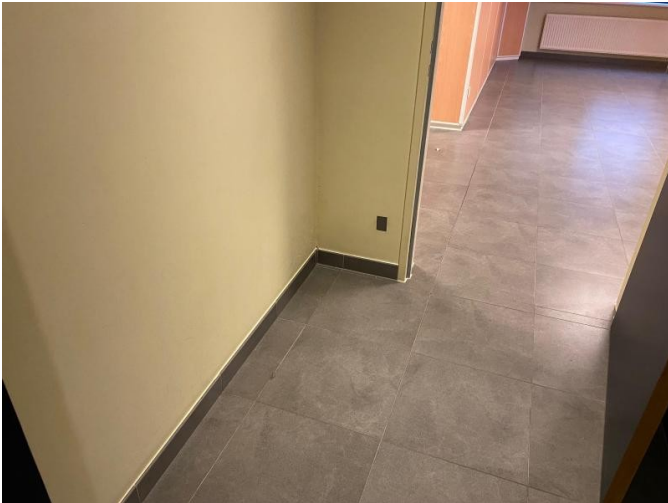
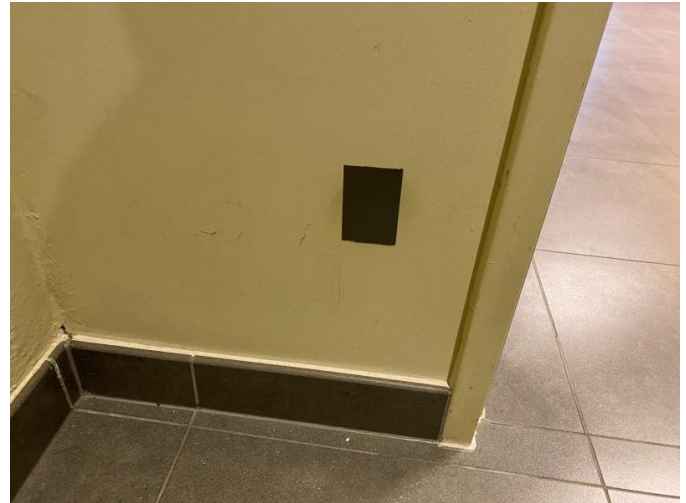
Fiche 2: Pleisterwerk

Geen asbest

#	Type	Referentie	Resultaat
2.1	Mengmonster	A1 - Pleisterwerk muren	Geen asbest
2.2	Mengmonster	A2 - Pleisterwerk muren	Geen asbest

Beschrijving	Pleisterwerk
Omgeving	Binnen

Primaire drager	Binnenwand
Bindmiddel van materiaal	Gips - kalk
Gebondenheid op basis van bindmiddel	Niet-hechtgebonden
Hoeveelheid (oppervlakte - dikte - aantal)	• 1,00 m ² - 1,00 cm - 1 stuk
Totaal volume	0,01 m ³
Identificatiemethode	Vaststelling met monstername
Destructieve handeling voor identificatie	Nee
Opmerking	Heel veel wanden afgewerkt in gipsplaten.
