# Asbestinventarisatetest

President Kennedypark 30, 8500 Kortrijk

Attestnummer : 20230606-000323.000

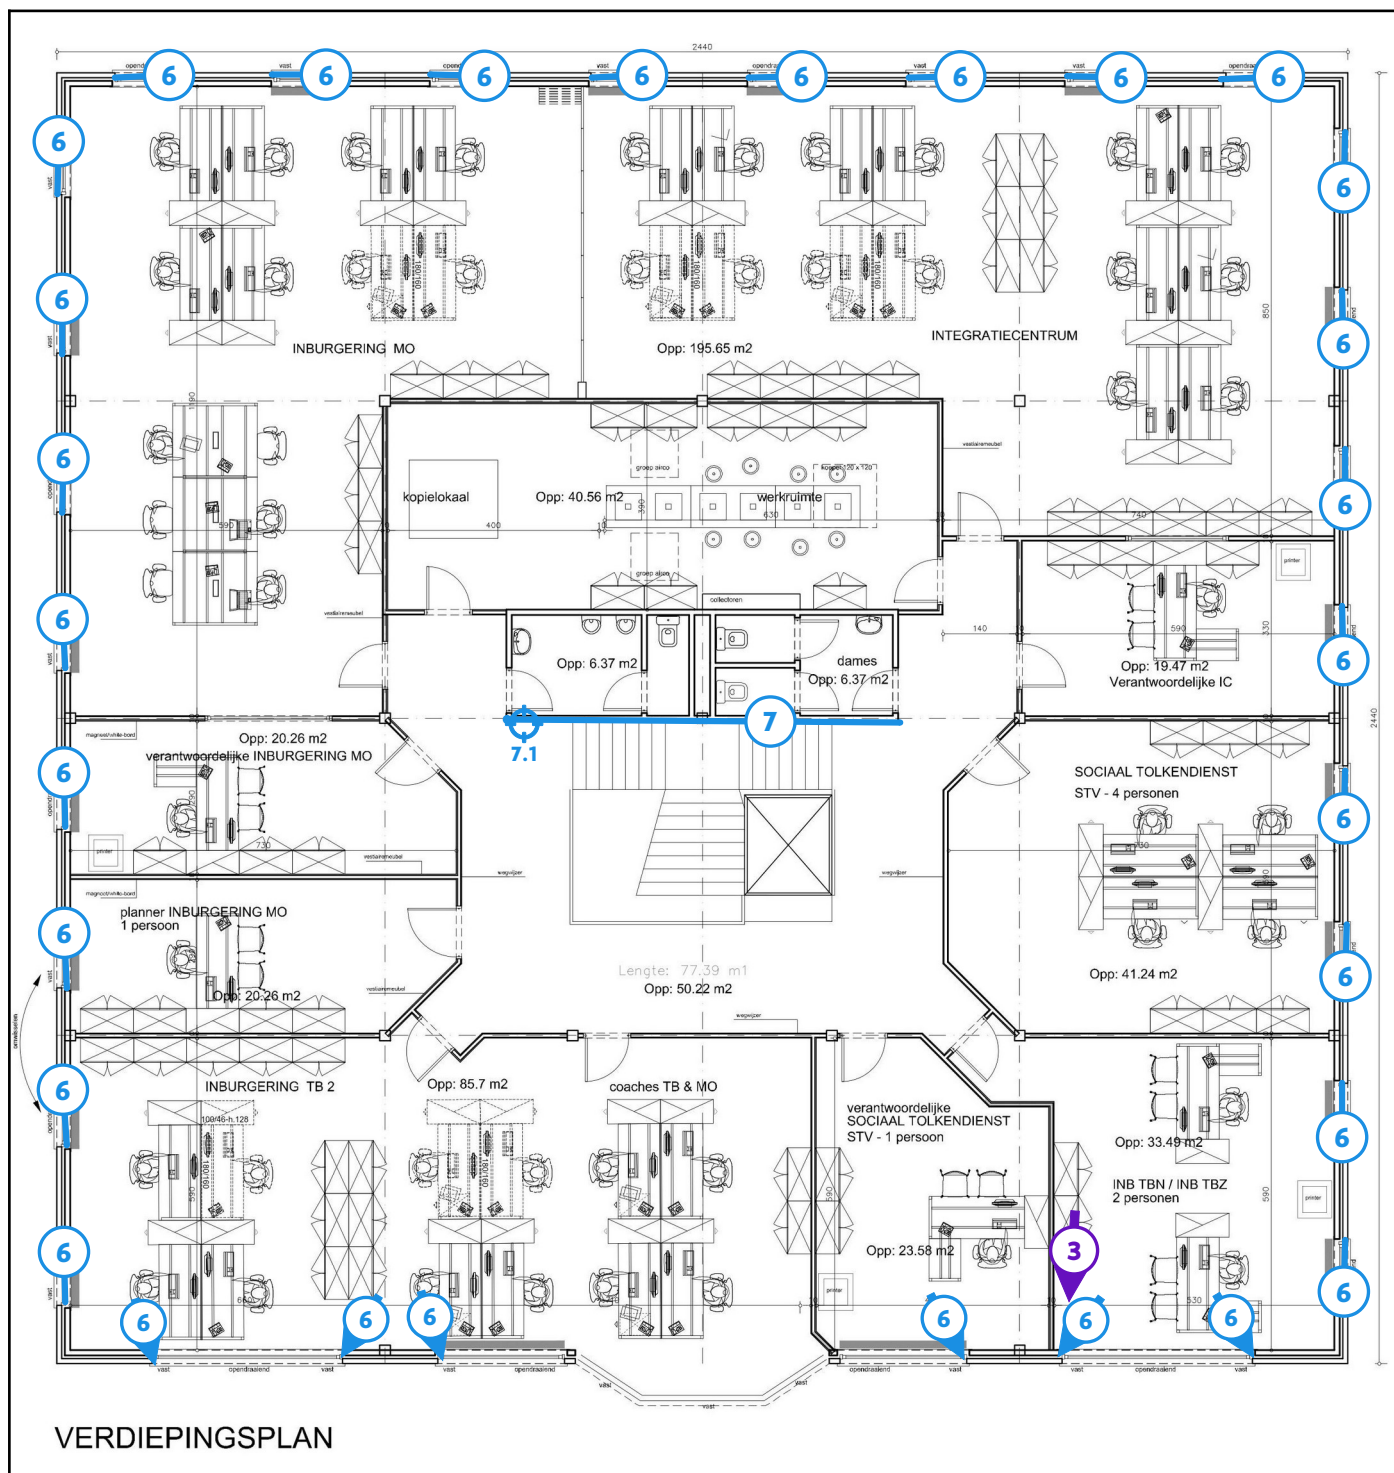
# Plan 1.2: 1ste verdieping

Beschrijving	Type	Actie
3. Egalisatielaag vloer	Advies	-
6. Mastiek tussen gevel en buitenschrijfwerk	Geen asbest	-

7. Verdieping pleisterwerk muur traphal	Geen asbest	-
7.1 Code: 23-0040-M01	Puntmonster	-

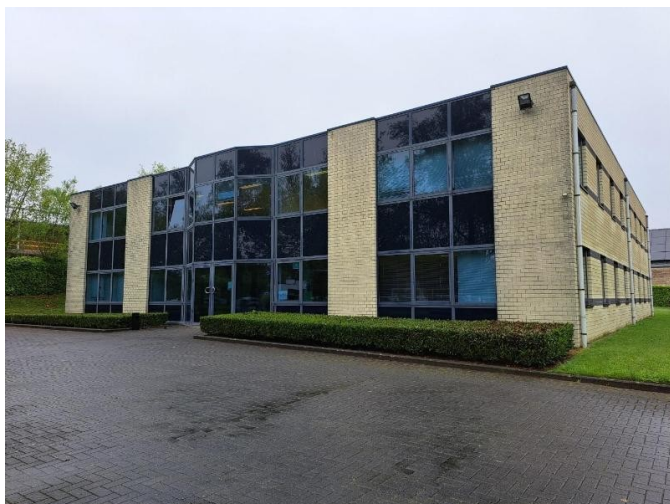
*Situeringfoto*

**Reden:** Het te onderzoeken materiaal situeert zich hoger dan 3,50 m te rekenen vanaf een veilige ondergrond

**Uitleg van de asbestdeskundige:** Plat dak bevindt zich op meer dan 3,5m hoogte en is niet bereikbaar via dakluik, (evacuatie)ladder of dergelijke.

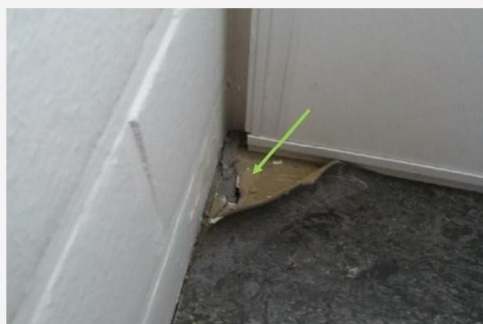
Vrije foto

Monstername 16-7000-059-G-M004 op 26/04/2018 ifv opmaak wettelijke asbestinventaris door BE-Consult.

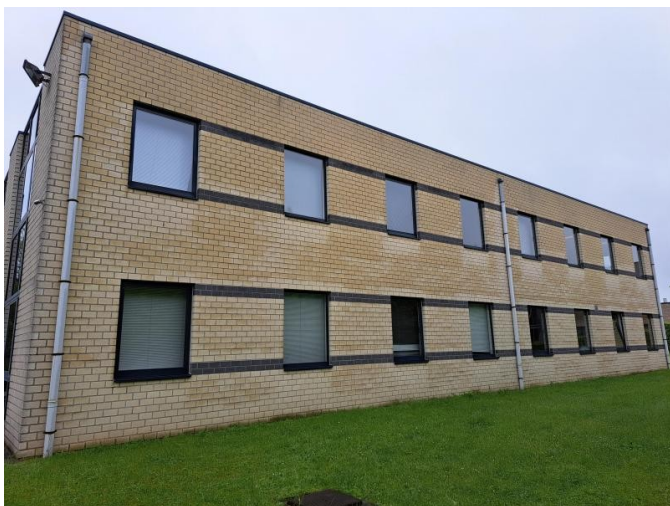
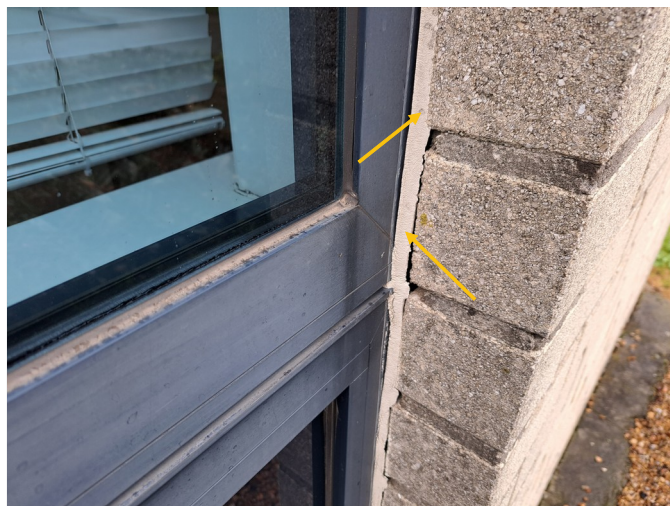
## Fiche 6: Mastiek tussen gevel en buitenschrijnwerk

Geen asbest

#	Type	Referentie	Resultaat
6.1	Puntmonster	23-0040-M02	Geen asbest

Beschrijving	Mastiek tussen gevel en buitenschrijnwerk
Omgeving	Buiten
Primaire drager	Wandopening verticaal (raam, deur, ...)

<b>Bindmiddel van materiaal</b>	Kitten, mastiek, pasta
<b>Gebondenheid op basis van bindmiddel</b>	Hecht
<b>Hoeveelheid (gewicht - aantal)</b>	• 15,00 kg - 1 stuk
<b>Totaal gewicht</b>	15,00 kg
<b>Identificatiemethode</b>	Vaststelling met monstername
<b>Destructieve handeling voor identificatie</b>	Nee

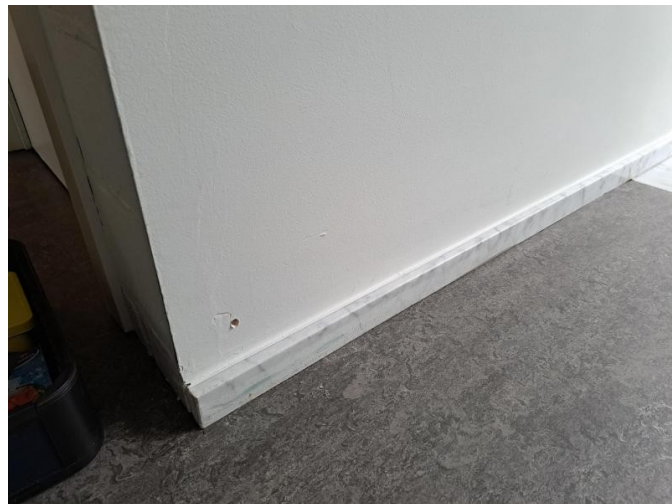
Overzichtsfoto

Geen asbest

#	Type	Referentie	Resultaat
7.1	Puntmonster	23-0040-M01	Geen asbest

Beschrijving	Verdieping pleisterwerk muur traphal
Omgeving	Binnen
Primaire drager	Binnenwand
Bindmiddel van materiaal	Gips - kalk

<b>Gebondenheid op basis van bindmiddel</b>	Niet-hechtgebonden
<b>Hoeveelheid (oppervlakte - dikte - aantal)</b>	• 30,00 m <sup>2</sup> - 1,00 cm - 1 stuk
<b>Totaal volume</b>	0,30 m <sup>3</sup>
<b>Identificatiemethode</b>	Vaststelling met monstername
<b>Destructieve handeling voor identificatie</b>	Nee
