RONDETAFELS TECHNISCHE FICHES REEKS 3 – SESSIE 3 – 19 OKTOBER '23

1. Elektrische installaties
2. Gas- of stookolie-installaties
3. Risico op CO-vergiftiging

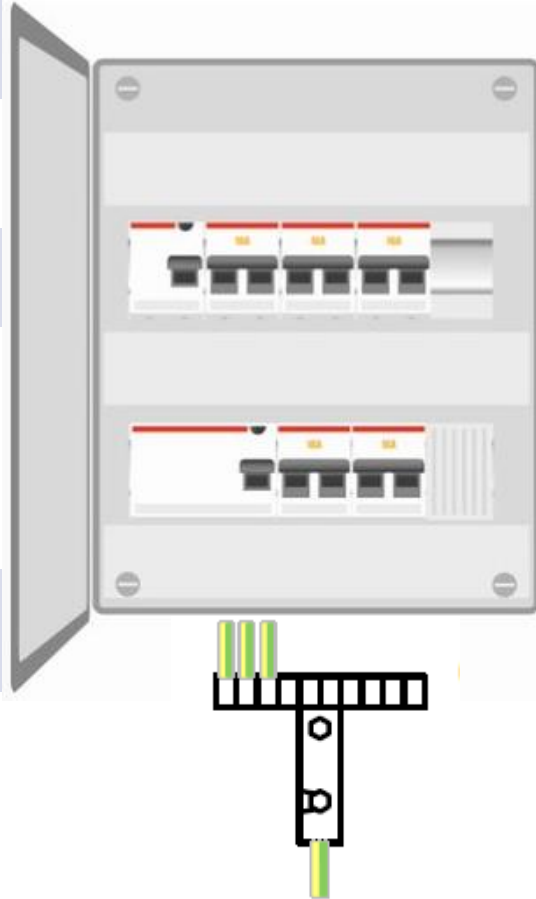
De kast is een goeie start!

- Zo weet je meteen dat er een is en dat ze bereikbaar is 😊;
- Je hebt een eerste zicht op de hele installatie, of net niet;
- Je ziet of er een differentieel is (één of meerdere, welk vermogen, ...)
- Je ziet welke zekeringen er zijn;
- En onder de kast zie je de aardingsgeleider vertrekken naar de aarde.

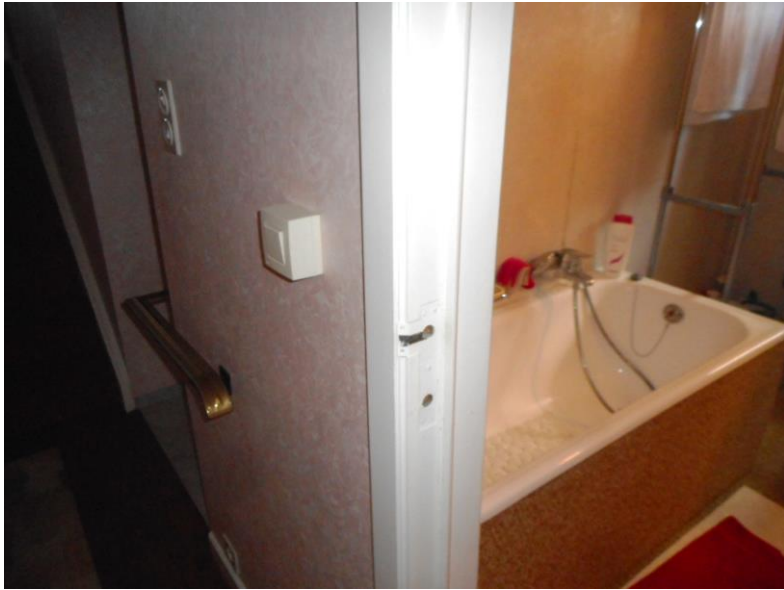
Opgesteld binnen beschermingsvolume 1

➤ CAT III

Opgesteld binnen beschermingsvolume 2

➤ CAT II

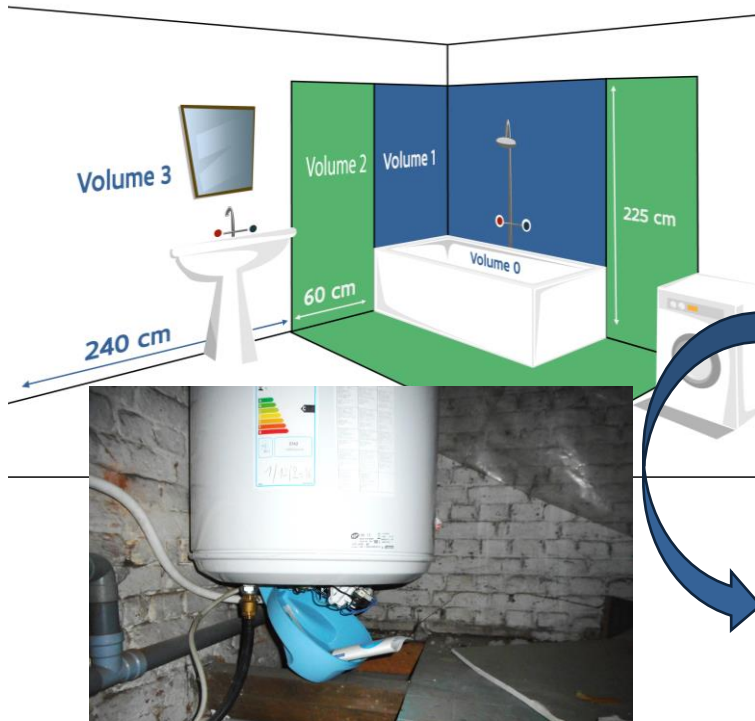
In het volume 1 mogen vast opgestelde toestellen voor de productie van sanitair warm water op laagspanning worden gebruikt als ze een beschermingsgraad min. IPX4 hebben.

De voeding moet zich buiten volume 0,1 en 2 bevinden.

Quotatie indien er geen zekerheid is over de beschermingsgraad van het toestel.

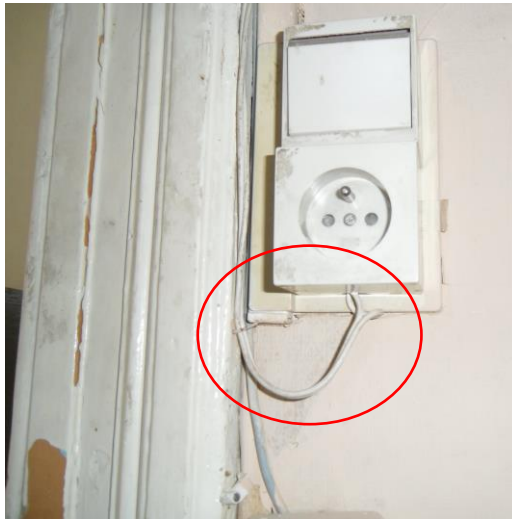
Visuele vaststelling:

- Aftakkingen (doorsnede geleider aangepast)
- Verdeelbord (zekering/automaat aangepast)

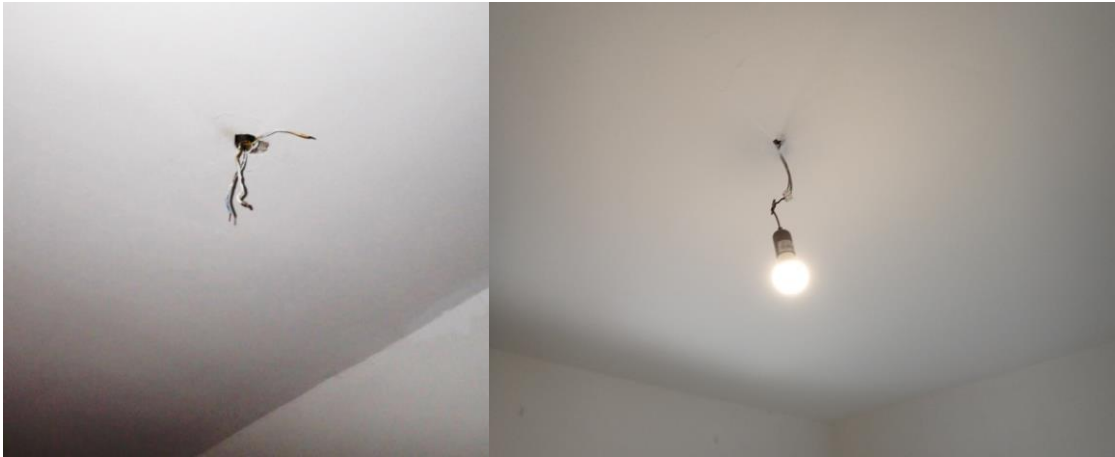
Oorzaak?

- Armatuur ontbreekt?
- Lamp ontbreekt?
- Schakelaar defect?
- ...

Aanraakbare geleiders = quotering rubriek 51/195

Open lamphouder (lamp ontbreekt) = bijkomende opmerking

Lichtpunt bediening onmogelijk of afwezig = quotering rubriek 194

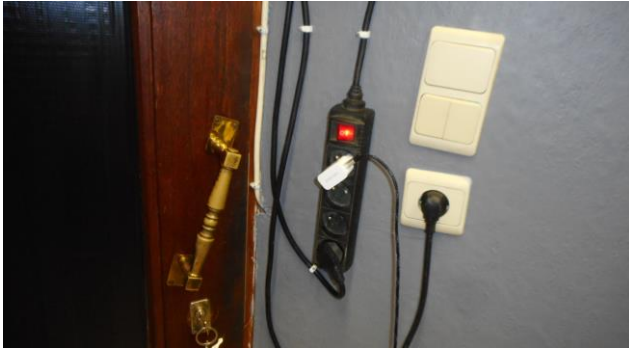
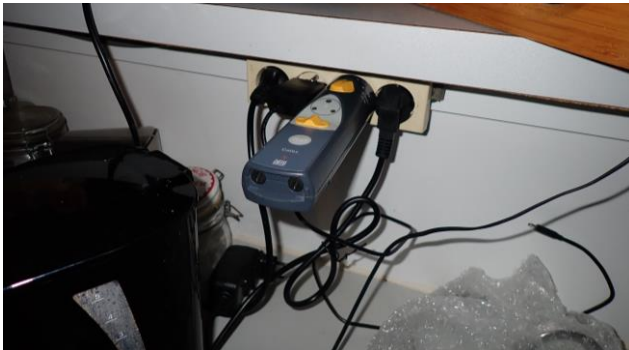
- Niet voor grote stroomverbruikers
- Overschrijding van maximaal vermogen = risico op overbelasting
- Beperkt gebruik bvb wekkerradio/nachtlamp)
 - ✓ Bijkomende opmerking
- (Opgesteld voor) toestellen met groot vermogen
 - ✓ Quotering

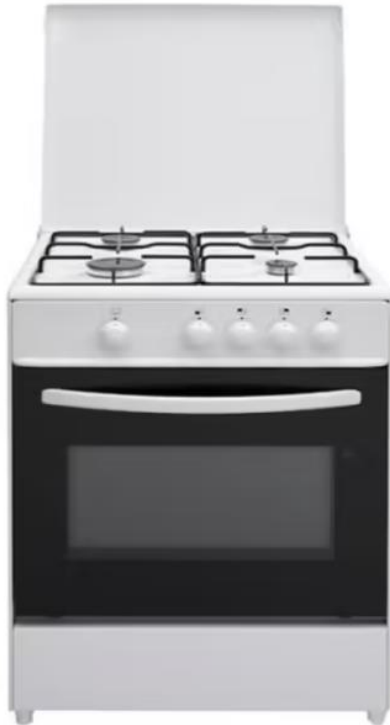
Foto high1

Een losstaand gasfornuis wordt aanzien als een verplaatsbaar toestel (ook al is het niet eenvoudig te verplaatsen...).

De gaskraan mag zich in dit geval achter het fornuis bevinden

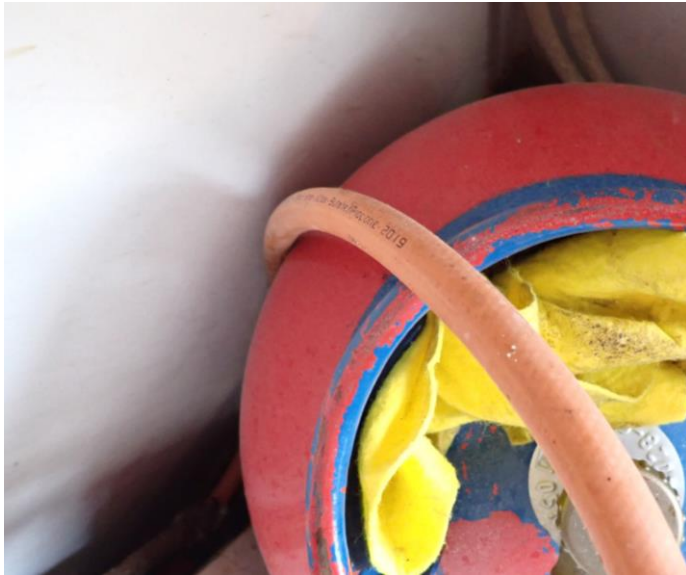
Nee, de gas slang moet zichtbaar en controleerbaar zijn over haar totale lengte. Een slang voor ontspannen gas moet worden vervangen zodra er scheurtjes, barsten of enige andere abnormale vervormingen zichtbaar zijn en in ieder geval ten minste 5 jaar na datum fabricatiejaar.

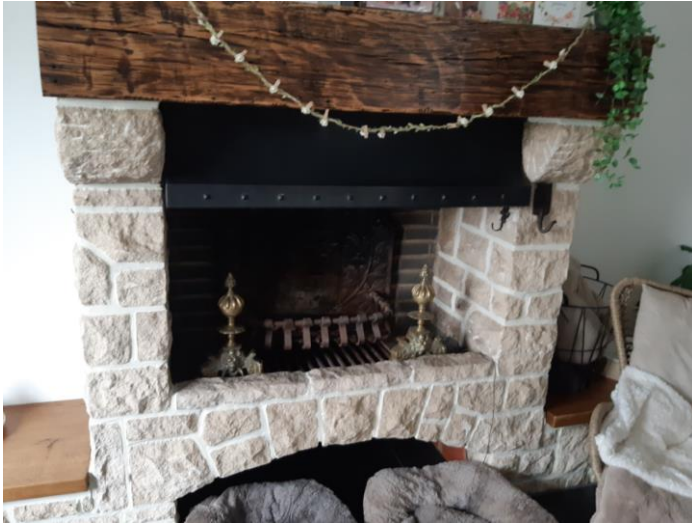
Foto Yannick D.C.

5. Moet bij een open haard als sierelement, maar wel met nog niet afgesloten schouw, ook steeds rechtstreekse buitenverluchting hebben?

Eenvoudig in gebruik te stellen.

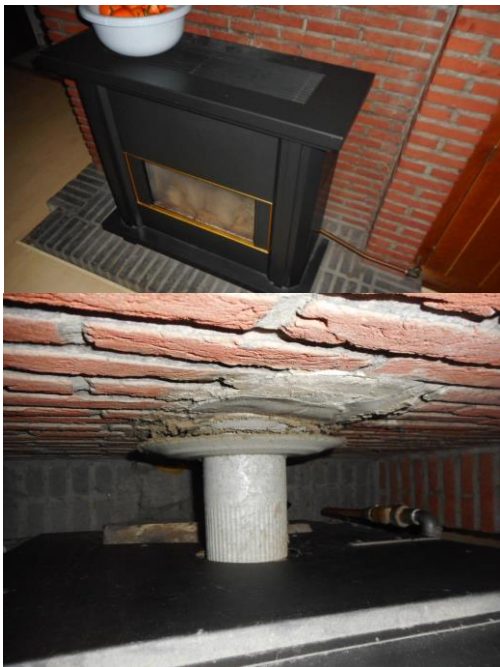
Afbeelding CERGA

Type B:

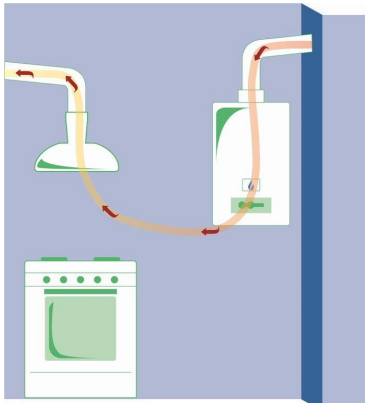
Een recirculatiedampkap creëert geen onderdruk. = ok
De opstellingsruimte kan in onderdruk komen wanneer er een dampkap met afvoer naar buiten is geplaatst. ≠ ok

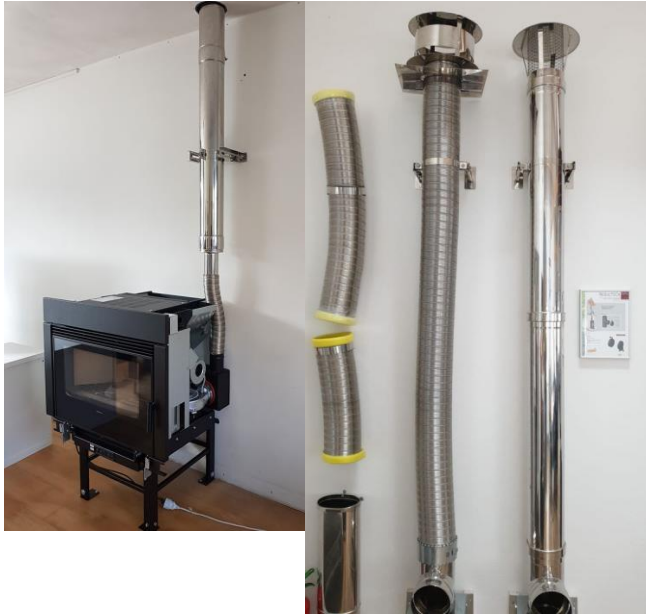
Afvoerkanalen buiten/niet-verwarmde lokalen worden geïsoleerd om temperatuurverschillen te vermijden.

- Condensatieproblemen
- Slechte afvoer van rookgassen

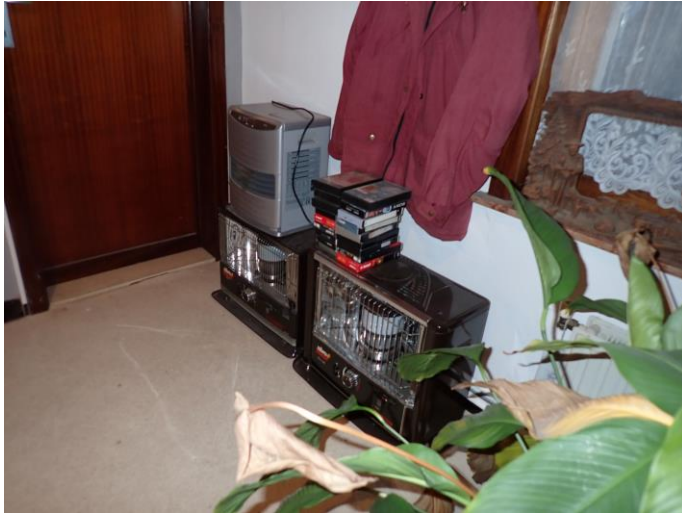
Mobiele verbrandingstoestellen worden als keukengasgeiser type A beoordeeld.

- Onderbroken gebruik (10 min. per half uur)
- Niet aangesloten op een rookgasafvoer
 - ✓ Toevoer van verbrandingslucht vereist
 - ✓ Verluchting van het lokaal
- Geen vast verwarmingsapparaat
- Petroleumkachel produceert vocht
