Rapport nr. 2024-R-01-NL

Diepteonderzoek fietsongevallen

Diepteonderzoek naar de oorzaken van ernstige ongevallen met fietsers in Vlaanderen

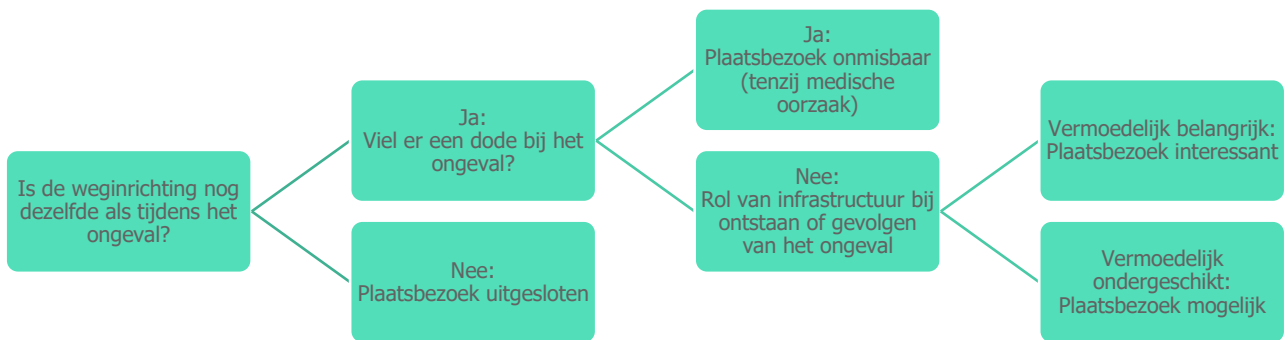
Figuur 8 Beslissingsboom preselectie ongevallen

- 1) Tijdens het coderen werd aangegeven hoe noodzakelijk een plaatsbezoek zou zijn (preselectie). De selectie gebeurde op basis van de beslissingsboom voorgesteld in Figuur 8. In de database werd een veld voorzien waarin aangegeven kon worden hoe noodzakelijk een plaatsbezoek was.
- 2) Vervolgens werd een lijst van geselecteerde ongevallenlocaties opgesteld. Een kleine reserve aan locaties werd voorzien, voor het geval een plaatsbezoek onverwacht niet mogelijk of niet zinvol geweest zou zijn. Voorbeelden hiervan zijn: ingrijpende wegenwerken die bezig zijn of hebben plaatsgevonden op de locatie (welke niet werden opgemerkt bij het vooronderzoek) of een heel recente herinrichting van de locatie (welke niet werd opgemerkt tijdens het vooronderzoek).

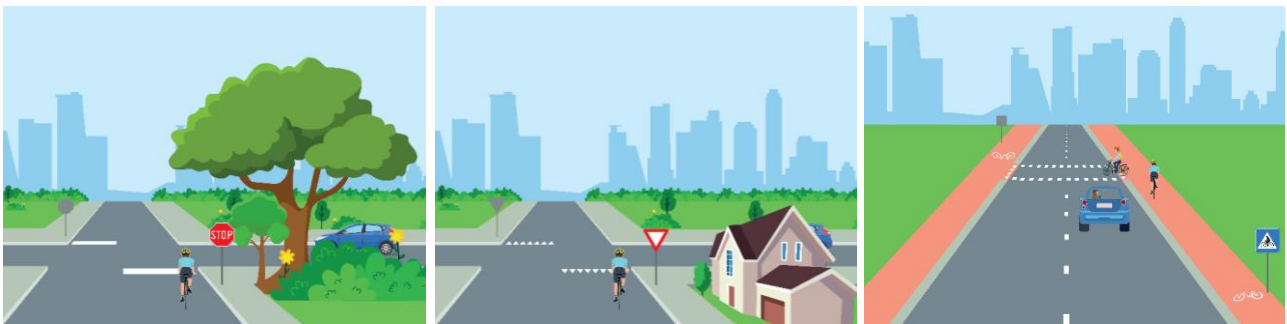
Figuur 47 Visuele weergave van profiel 1 - Een fietser verleent geen voorrang

De laatste twee categorieën bevatten ongevallen waarbij de fietser verkeerdelijk inschatte voorrang te krijgen en dus vermoedelijk onvoorzichtig rijgedrag of een gebrekkige kennis van de wegcode vertoonde. Zo waren er fietsers die verwachtten toch voorrang te krijgen van motorvoertuigen of de snelheid van een aankomend voertuig verkeerd hadden ingeschat, of de fietsers staken volgens de verklaring van getuigen over zonder te kijken.

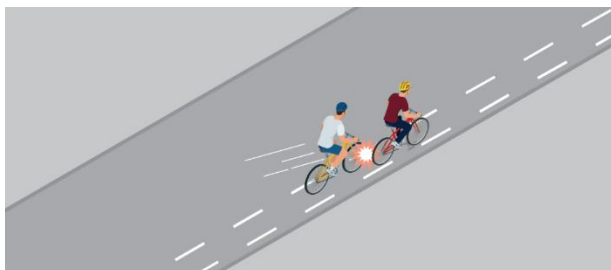
Bij dit type ongevallen haalden (brom)fietsters¹⁰ elkaar in. Tijdens het inhalen sloeg de voorop rijdende fietser af zonder hiervan signaal te geven of achter zich te kijken, waardoor de fietsers botsten. Soms haalde de fietser langs rechts in omdat links inhalen onmogelijk of te riskant was. Bij dit type ongevallen ging het geregeld om jongeren die een oudere, tragere fietser probeerden in te halen.

Figuur 62 Visuele weergave van profiel 6A: Een (brom)fietser maakt een fout tijdens het inhalen

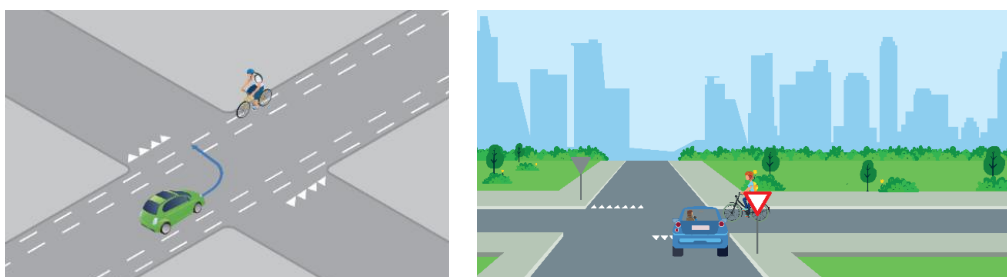
Bij dit type ongevallen heeft een fietser voorrang op een motorvoertuig. De bestuurder van dit motorvoertuig zou de fietser in theorie kunnen zien, aangezien er geen zichtbelemmeringen zijn¹¹, maar verleent toch geen voorrang. Dit kan veroorzaakt worden door het fout inschatten van de ruimte en rijnsnelheid van de fietser, het fout interpreteren van het manoeuvre van een fietser of door onhoffelijk gedrag te vertonen in de hoop de fietser nog net voor te zijn.

Figuur 68 Visuele weergave van profiel 7A: Een gemotoriseerd voertuig verleent geen voorrang
