## Keuringsverslag van een elektrische laagspanning- en zeer lage spanningsinstallatie

Straatnaam Heidemolenbaan  
Huisnummer 18  
Busnummer  
Postcode 2390  
Gemeente Malle  
Land België

Controlebezoek van een huishoudelijke installatie volgens (KB 08/09/2019) - AREI Boek 1- 6.5. en 4.2.4.3.

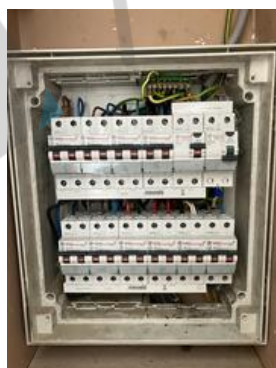
Afbeelding schakel- en verdeelbord:

15.10 Niet gebruikte invoeringen van het verdeelbord zijn niet correct of onvoldoende afgedicht. (Boek 1 Afdeling 5.1.4. en 4.2.2.3.)
