Asbestinventarisatetest

Berckhovenstraat 90, 2390 Malle

Attestnummer : 20231214-000139.000

Uitgegeven op : 14.12.2023

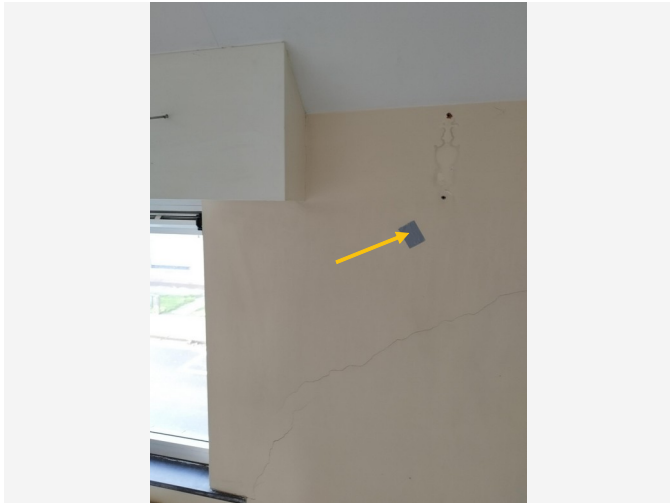
Overzichtsfoto

Detailfoto

Geen asbest

#	Type	Referentie	Resultaat
2.1	Mengmonster	MS001	Geen asbest

Beschrijving	Pleisterwerk
Omgeving	Binnen
Primaire drager	Binnenwand

Bindmiddel van materiaal	Gips - kalk
Gebondenheid op basis van bindmiddel	Niet-hechtgebonden
Hoeveelheid (oppervlakte - dikte - aantal)	• 1,00 m ² - 1,00 cm - 1 stuk
Totaal volume	0,01 m ³
Identificatiemethode	Vaststelling met monstername
Destructieve handeling voor identificatie	Nee
Opmerking	De totale hoeveelheid pleisterwerk werd niet nader bepaald tijdens de inspectie.

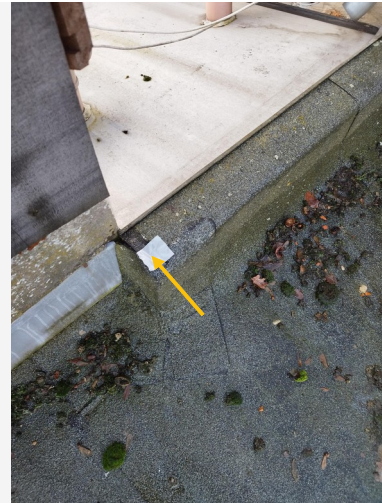
Fiche 3: Roofing

Overzichtsfoto

Detailfoto

Geen asbest

#	Type	Referentie	Resultaat
3.1	Puntmonster	PS002	Geen asbest

Beschrijving	Roofing
Omgeving	Buiten
Primaire drager	Plat dak
Bindmiddel van materiaal	Bitumen (roofing, teer, asfalt)

Gebondenheid op basis van bindmiddel	Hecht
Hoeveelheid (oppervlakte - aantal)	• 18,00 m ² - 1 stuk
Totale oppervlakte	18,00 m ²
Identificatiemethode	Vaststelling met monstername
Destructieve handeling voor identificatie	Nee
Opmerking	Het genomen staal is enkel representatief voor de bovenste laag. Indien er nog roofinglagen aanwezig zijn waren deze niet waarneembaar tijdens de inspectie.
