AFBAKENING VAN GEBOUWEN

Handleiding bij het beheer van gebouwinformatie

Versie /// 1.1.0

Auteur: team GRB, team Gebouwenregister

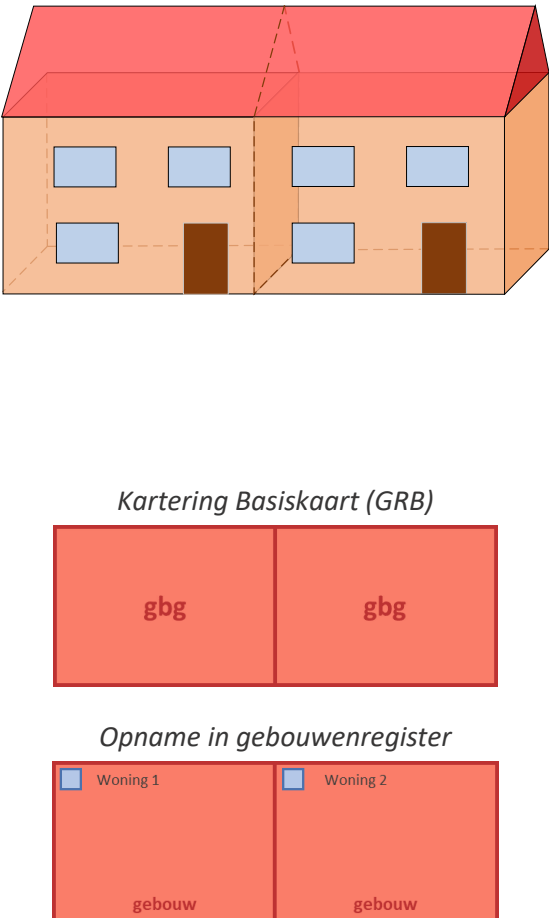
<p>Kartering Basiskaart (GRB)</p> <p>Opname in gebouwenregister</p>	<p>Deze constructie werd op één tijdstip gebouwd en bestaat uit twee woningen met een gedeelde muur. Beiden hebben een afzonderlijke ingang. (De stippellijn op de voorgevel en het dak wijst niet per se op een zichtbare scheiding, maar duidt op de volle, gedeelde muur)</p> <p>De entiteiten worden beschouwd als bouwkundig-constructief zelfstandig: er is een volle scheidingsmuur aanwezig tussen het linker- en het rechtergedeelte van de constructie en dit over de volledige verticale lengte van de constructie.</p> <p>De entiteiten worden beschouwd als functioneel zelfstandig, de ene entiteit is in functie niet ondersteunend aan de andere.</p> <p>Elke entiteit vormt daarom een afzonderlijk gebouw.</p>

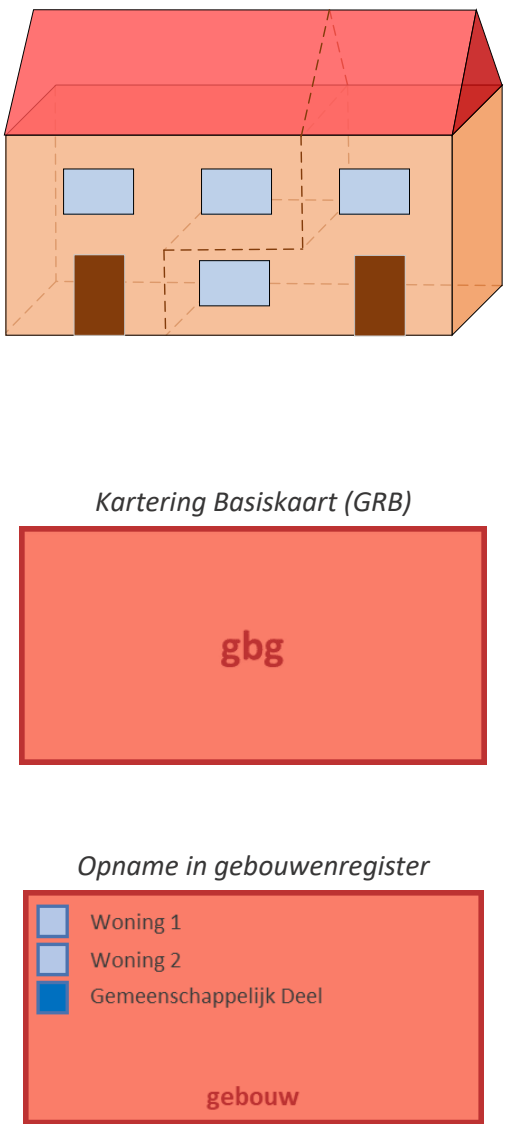
<p><i>Kartering Basiskaart (GRB)</i></p> <p><i>Opname in gebouwenregister</i></p> <ul style="list-style-type: none"> Woning 1 Woning 2 Gemeenschappelijk Deel 	<p>Deze twee woningen werden op één tijdstip gebouwd. De eerste verdieping van de linker woning rust gedeeltelijk op de gelijkvloerse verdieping van de rechterwoning.</p> <p>Beide woningen zijn bouwkundig-constructief niet zelfstandig: er is geen volle scheidingsmuur aanwezig tussen de linker- en de rechterwoning over de volledige verticale lengte van de constructie.</p> <p>De twee woningen zijn functioneel wel zelfstandig en niet ondersteunend aan elkaar.</p> <p>Beide woningen vormen dus één gebouw.</p>

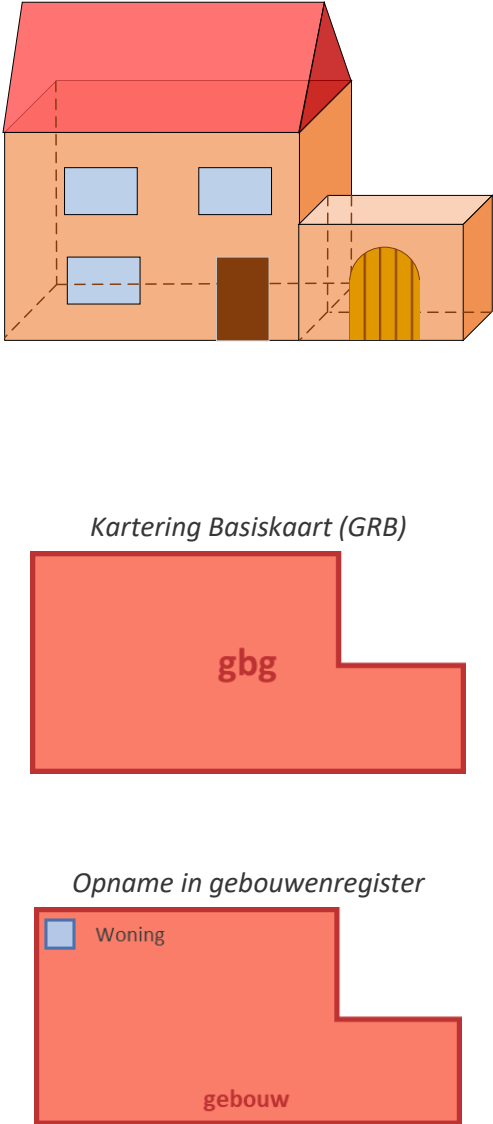
<p><i>Kartering Basiskaart (GRB)</i></p> <p><i>Opname in gebouwenregister</i></p>	<p>Bij deze vrijstaande woning werd op een later tijdstip een garagebox gebouwd. De garagebox is niet toegankelijk vanuit de woning.</p> <p>De garagebox en de woning zijn elk bouwkundig-constructief zelfstandig: er is een volle scheidingsmuur tussen de garagebox en de woning en dit over de volledige lengte van de constructie.</p> <p>De garagebox is functioneel ondersteunend aan de aangrenzende woning. De garagebox en de woning zijn dus niet functioneel zelfstandig.</p> <p>De woning en de garagebox vormen daarom één gebouw.</p>

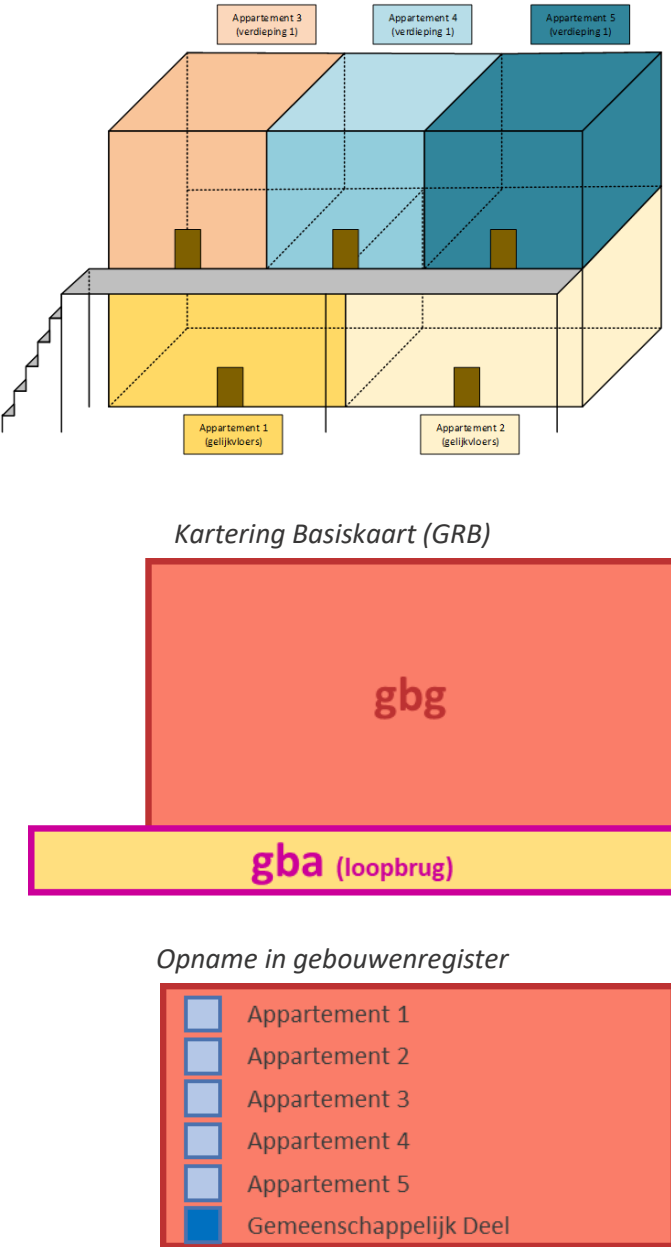
<p>Kartering Basiskaart (GRB)</p> <p>Opname in gebouwenregister</p>	<p>Een loopbrug aan de voorzijde van het gebouw verzekert de exclusieve toegang tot de appartementen op de eerste verdieping van dit appartementsgebouw.</p> <p>Er is geen volle scheidingsmuur over de volledige verticale lengte van de constructie.</p> <p>Er kunnen dus geen bouwkundig-constructief zelfstandige entiteiten worden onderscheiden.</p> <p>Dit appartementsgebouw vormt daarom één gebouw (de loopbrug wordt niet opgenomen in de geometrie van het gebouw)</p>

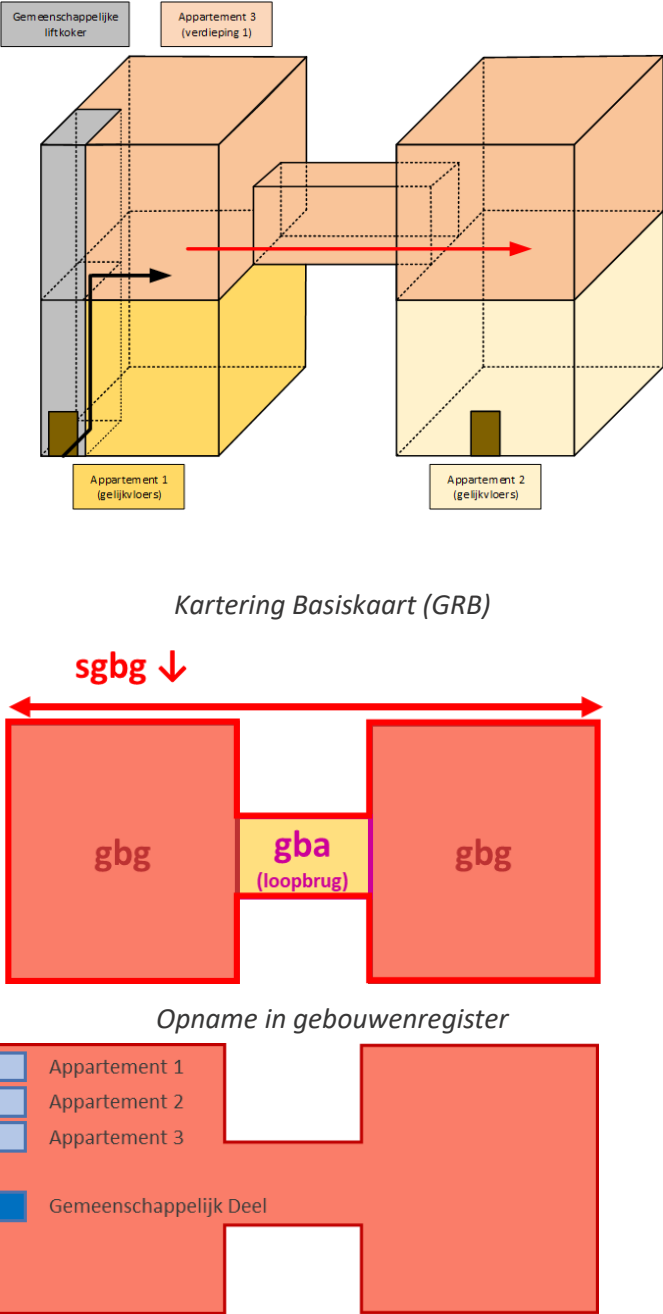
<p>Kartering Basiskaart (GRB)</p> <p>sgbg ↓</p> <p>Opname in gebouwenregister</p> <ul style="list-style-type: none"> Appartement 1 Appartement 2 Appartement 3 Gemeenschappelijk Deel 	<p>Een gemeenschappelijke trappenhal/liftkoker verzekert de exclusieve toegang tot een appartement (drie) op de eerste verdieping van dit appartementsgebouw. Een deel van het appartement is gelegen in een naburig complex (boven appartement twee) en is enkel toegankelijk via een loopbrug tussen beide complexen.</p> <p>In principe zijn beide complexen bouwkundig-constructief zelfstandige entiteiten. De loopbrug verzekert echter de exclusieve toegang tot een deel van een gebouweenheid (in dit geval het appartement drie) die zich in een naburig complex bevindt.</p> <p>Het geheel van beide gebouwcomplexen, inclusief loopbrug wordt daarom uitzonderlijk opgenomen als één gebouw.</p>

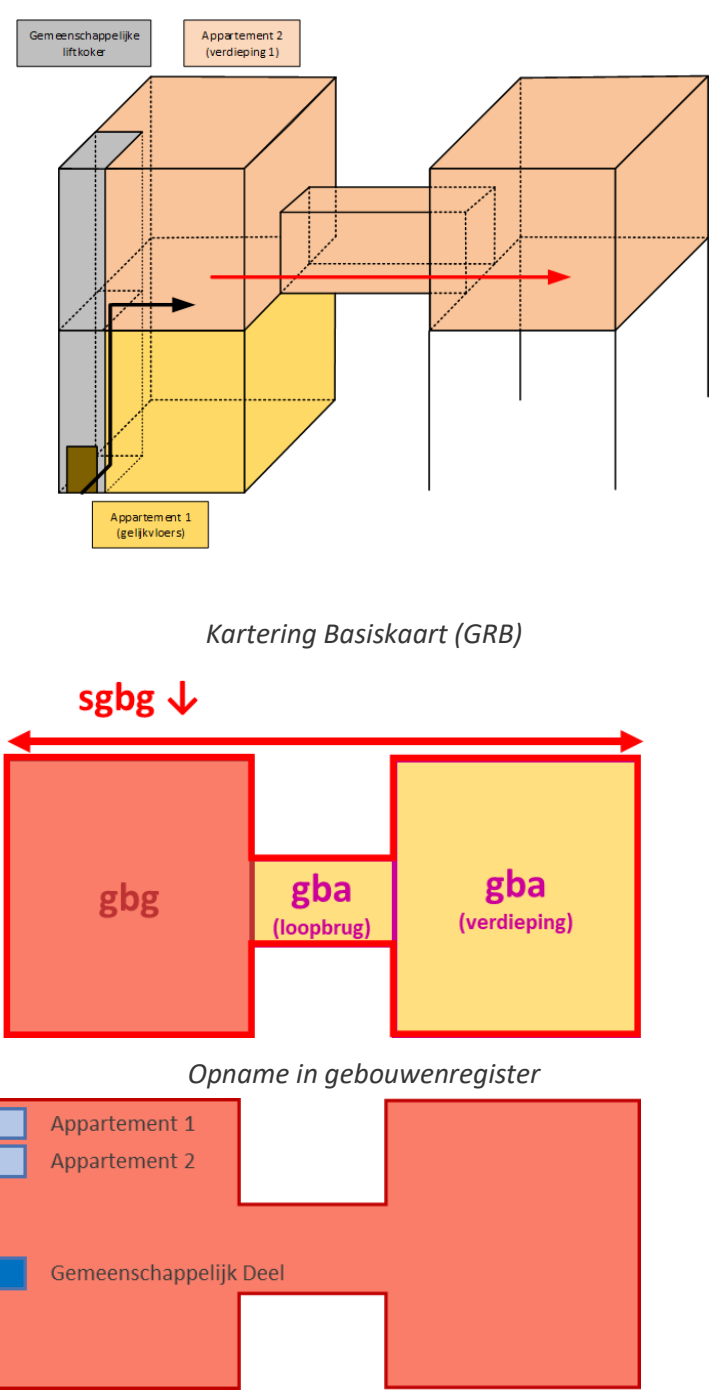
<p>Kartering Basiskaart (GRB)</p> <p>Opname in gebouwenregister</p>	<p>Een gemeenschappelijke trappenhal/liftkoker verzekert de exclusieve toegang tot een appartement (drie) op de eerste verdieping van dit appartementsgebouw. Een deel van het appartement is gelegen in een naburig complex dat echter niet raakt aan het maaiveld, en enkel toegankelijk is via een loopbrug tussen beide complexen.</p> <p>In principe zijn beide complexen bouwkundig-constructief zelfstandige entiteiten. De loopbrug verzekert echter de exclusieve toegang tot een deel van een gebouweenheid (in dit geval het appartement drie) die zich in een naburig complex bevindt.</p> <p>Het geheel van beide gebouwcomplexen, inclusief loopbrug wordt daarom uitzonderlijk opgenomen als één gebouw.</p>

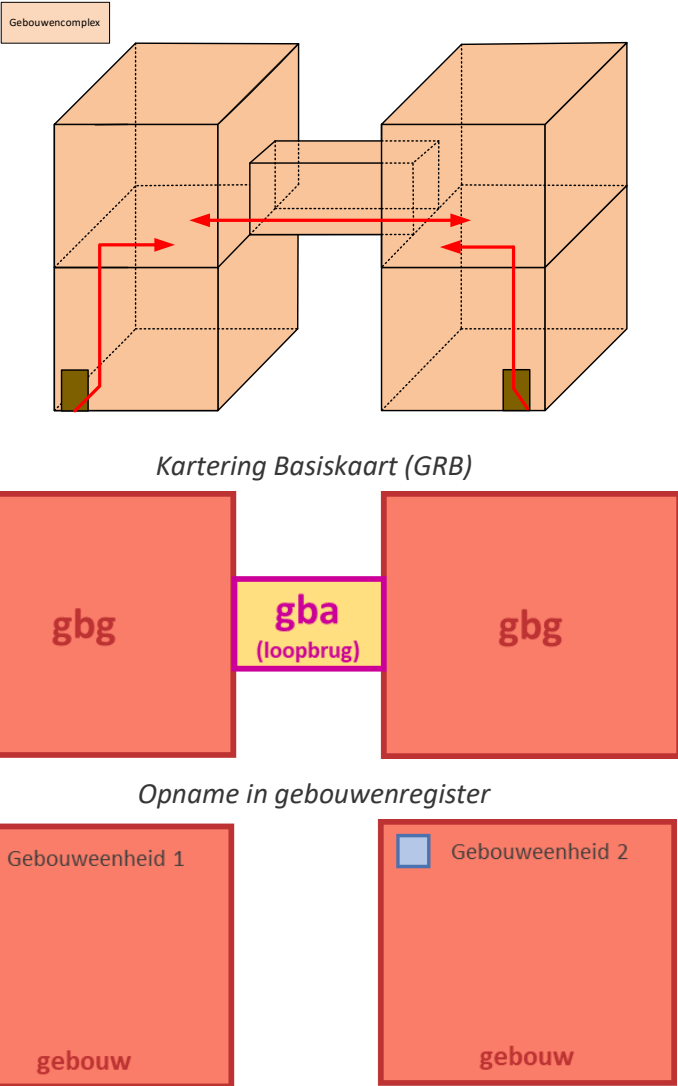
<p>Kartering Basiskaart (GRB)</p> <p>Opname in gebouwenregister</p>	<p>Het gebouwencomplex bestaat uit twee gedeeltes die elk verbonden zijn met een afgesloten loopbrug. Elk gedeelte van het complex heeft zijn eigen ingang. De loopbrug verzekert dus niet de exclusieve toegang tot één van beide delen van dit complex.</p> <p>Beide gedeelten van het complex worden in dit geval beschouwd als bouwkundig-constructief zelfstandige entiteiten.</p> <p>Elk deel van het gebouwencomplex wordt daarom opgenomen als een apart gebouw.</p>

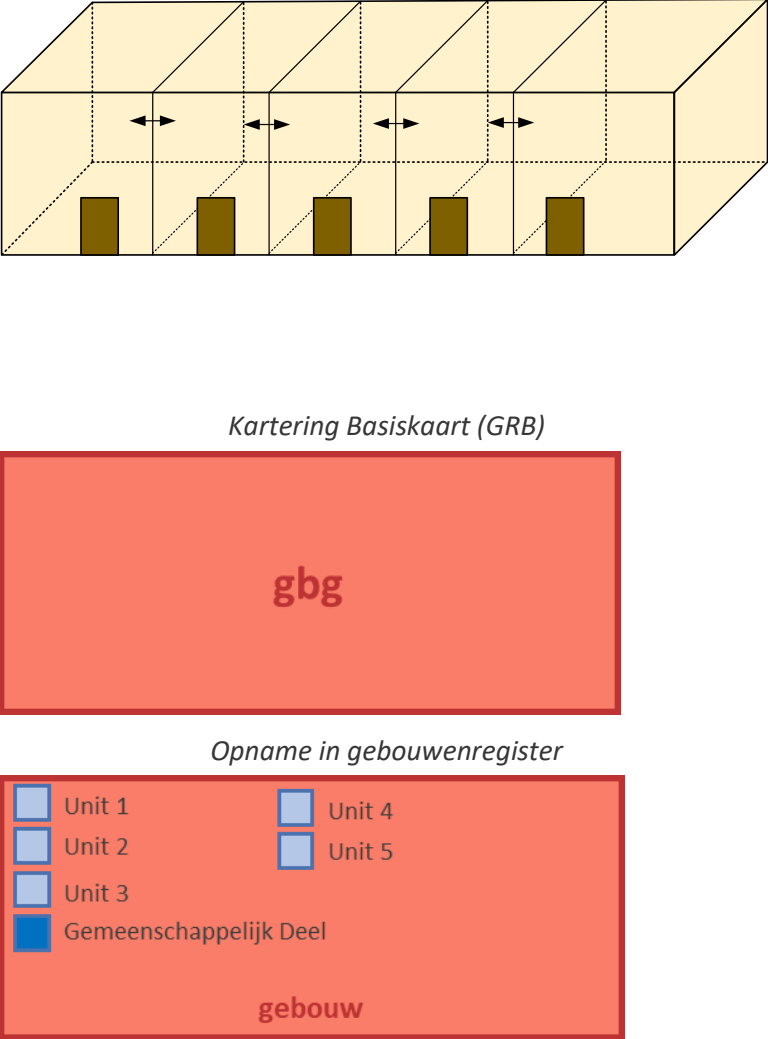
<p>Kartering Basiskaart (GRB)</p> <p>Opname in gebouwenregister</p>	<p>Het bedrijfsgebouw bestaat uit meerdere units (bijvoorbeeld KMO-units, loodsen of moduleerbare winkelruimtes) met een volle scheidingsmuur. De muur is zodanig geconstrueerd dat hij kan worden gedemonteerd om units samen te voegen of eventueel terug op te delen.</p> <p>Elke unit heeft één of meerdere eigen ingangen.</p> <p>Volgens de beslissingsregels worden de units in dit geval niet beschouwd als bouwkundig-constructief-zelfstandig.</p> <p>Het gehele bedrijfsgebouw wordt daarom opgenomen als één gebouw.</p>

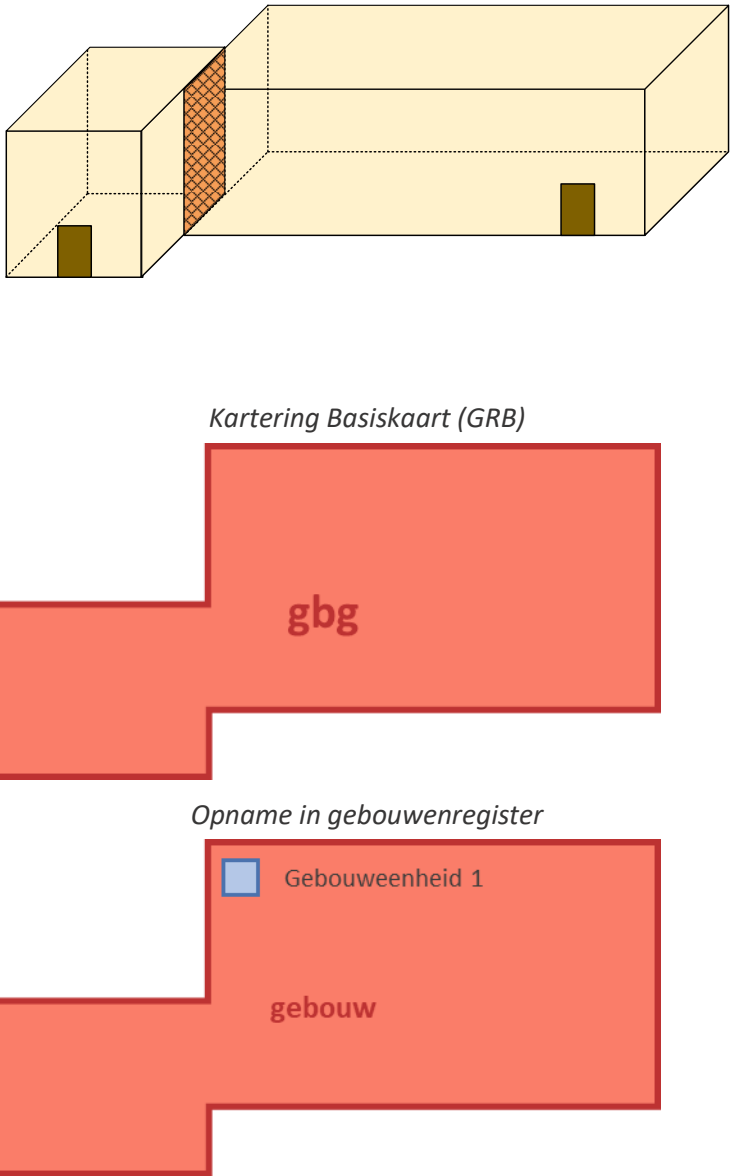
<p>Kartering Basiskaart (GRB)</p> <p>Opname in gebouwenregister</p>	<p>Een winkel met aanpalende loods wordt tijdelijk opgedeeld met behulp van MDF-platen (oranje vlak). De loods staat leeg maar de winkelruimte wordt nog gebruikt.</p> <p>De tijdelijke opdeling (oranje vlak) zorgt dat er nu een volle scheiding is tussen de winkel en de aanpalende loods. Omdat het hier om een tijdelijke opdeling gaat met niet duurzame materialen, worden winkelruimte en loods als bouwkundig-constructief niet zelfstandig beschouwd.</p> <p>De winkel en loods worden daarom opgenomen als één gebouw.</p>

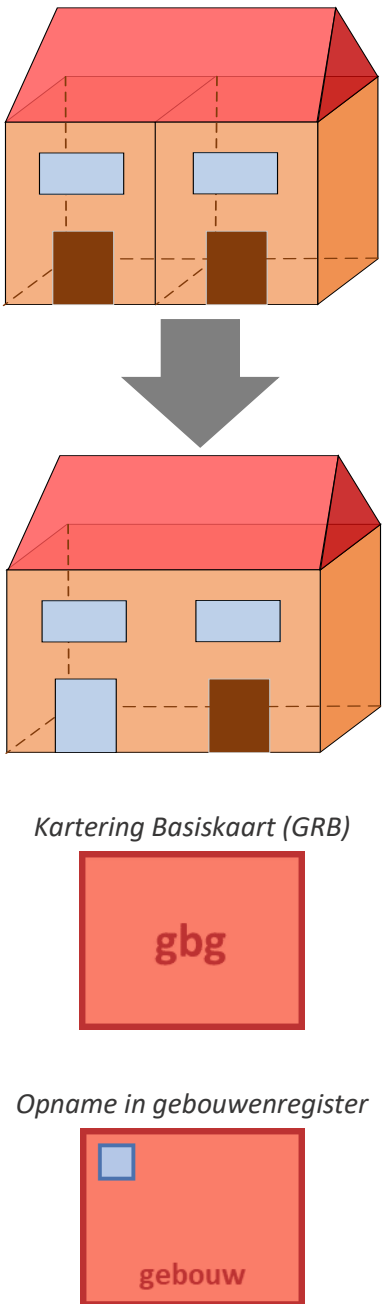
<p data-bbox="331 1137 651 1171"><i>Kartering Basiskaart (GRB)</i></p> <p data-bbox="379 1182 603 1355">gbg</p> <p data-bbox="316 1417 671 1451"><i>Opname in gebouwenregister</i></p> <p data-bbox="379 1462 603 1630">gebouw</p>	<p data-bbox="903 342 1485 517">Deze twee rijwoningen, gebouwd in de jaren '30 werden recent samengevoegd tot één woning. De deur van de linker woning werd vervangen door een raam. De binnenmuur van deze woning werd gesloopt.</p> <p data-bbox="903 528 1485 629">De woning is na de verbouwing (slopen van scheidingsmuur) bouwkundig-constructief en functioneel zelfstandig.</p> <p data-bbox="903 640 1485 707">De samengevoegde woning wordt daarom als één gebouw opgenomen.</p>

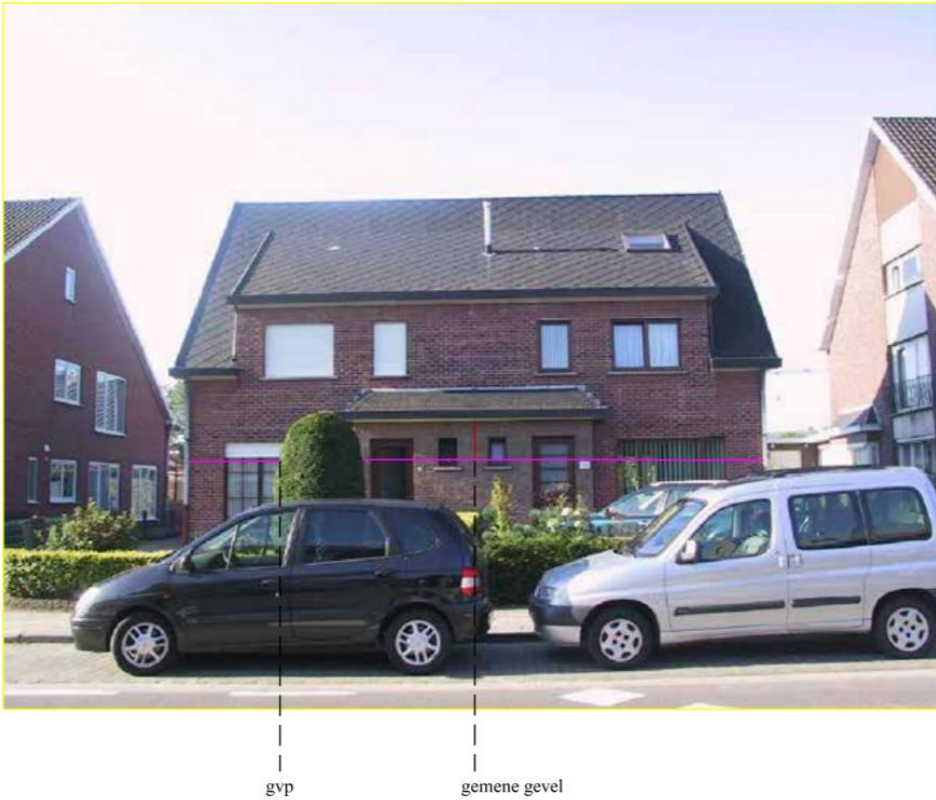
Figuur 7: Deze figuur toont een niet-gematerialiseerde as, ter hoogte van de zwarte stippellijn (gemene gevel), die de constructie opdeelt in twee gespiegelde delen. Deze as komt vermoedelijk overeen met een interne opdeling van het gebouw.

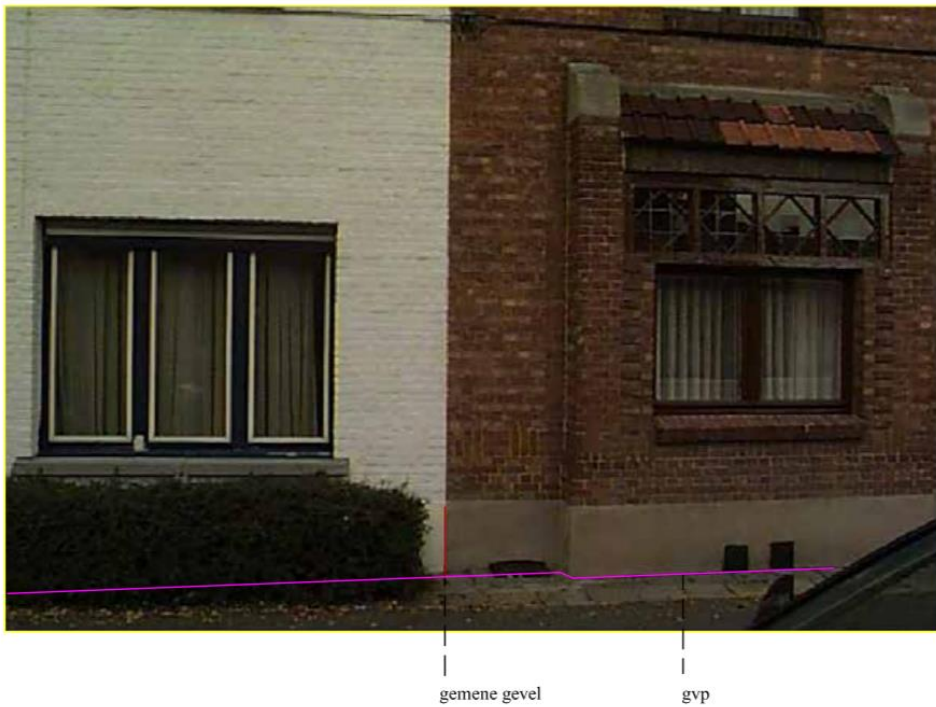
Figuur 8: Deze figuur toont een gematerialiseerde as (kleurverschil), ter hoogte van de zwarte stippellijn (gemene gevel)).

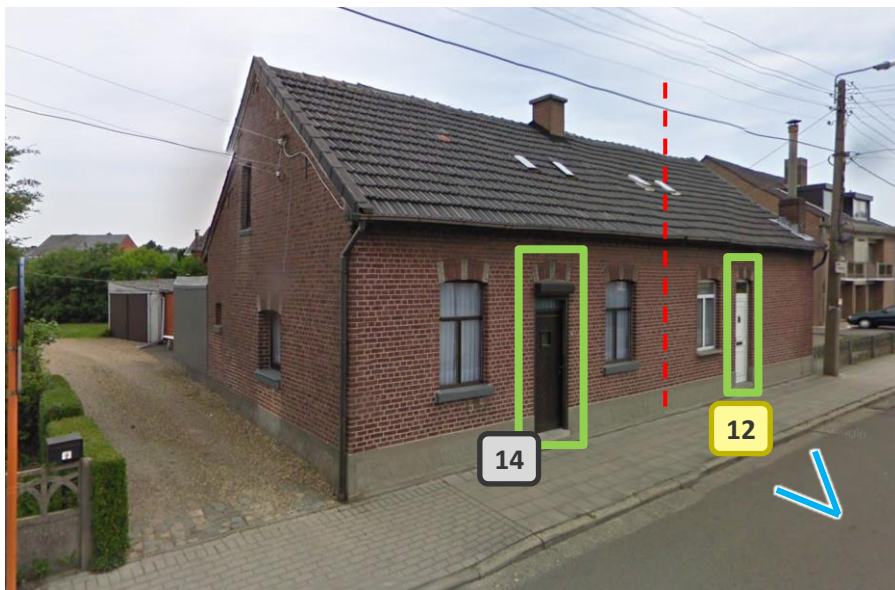
Het gebouw heeft 2 ingangen (bruine en witte deur). Er zijn vermoedelijk 2 brievenbussen (links van de oprit en ingewerkt in de witte deur).

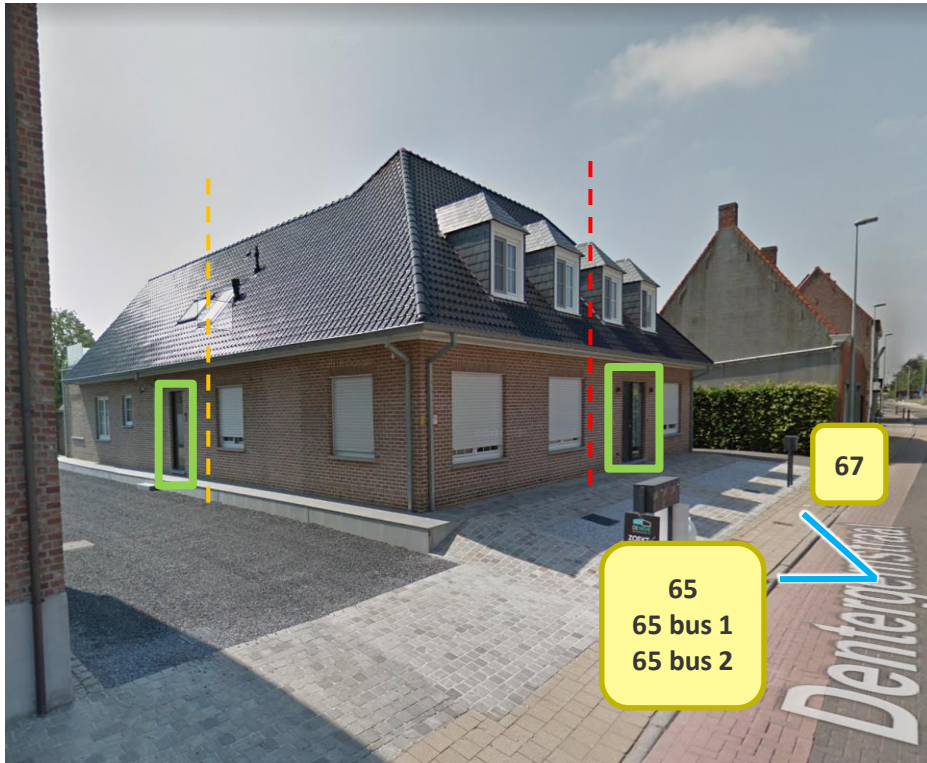
Het gebouw heeft 2 ingangen: 1 aan de voorzijde en 1 aan de linkerzijgevel. Er zijn meerdere brievenbussen (links en rechts van het gebouw).

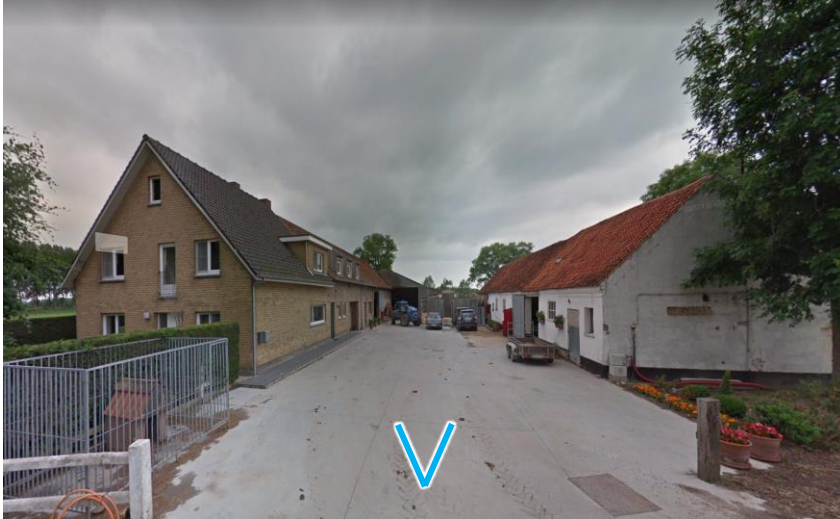
Het okerkleurige gebouw (aan de linkerkant op de foto's) heeft 2 ingangen: 1 aan de straatkant in het midden van het gebouw en 1 in de rechterzijgevel van het gebouw. Er zijn 2 brievenbussen (beiden aan de rechterzijde van het gebouw).

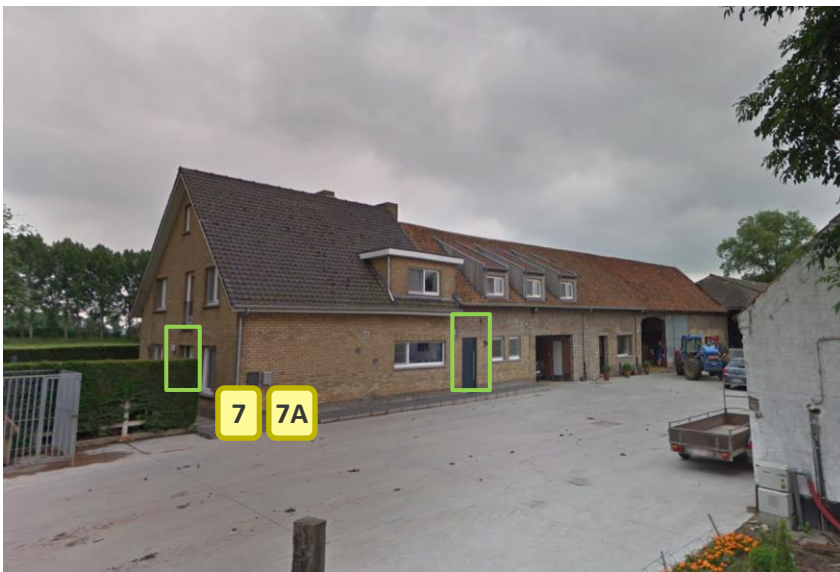
Er is geen as zichtbaar die de constructie opdeelt in gespiegelde of zichzelf repeterende delen. Vermoedelijk is er wel een interne opdeling van het gebouw in 2 woningen, maar de locatie ervan is onzeker (mogelijk ter hoogte van de verandering in dakstructuur). Vermoedelijk is het voorste deel van het gebouw een aanbouw van latere datum dan de rest van het gebouw.

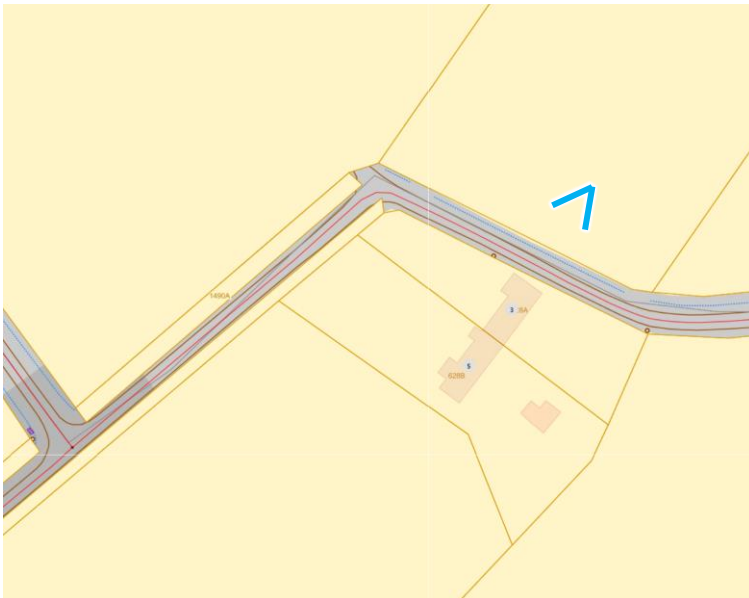
Het gebouw is gelegen op 2 percelen (628A en 628B).

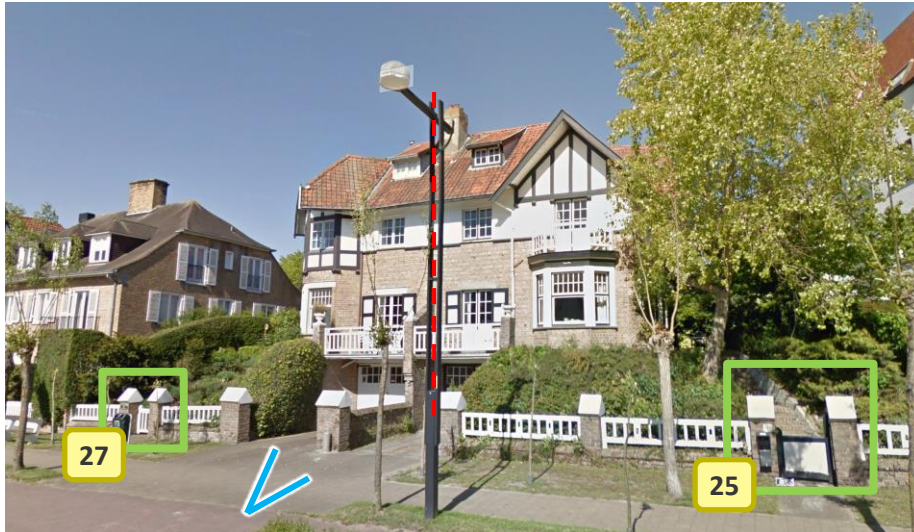
Het gebouw heeft vermoedelijk 3 ingangen: links en rechts van het gebouw is een ingang via de tuin. Aan elke ingang staat een afzonderlijke brievenbus en huisnummerbord. Langs een geasfalteerd pad aan de achterzijde van het gebouw is er (vermoedelijk) ook een privaat pad met toegang tot het gebouw. Er is ook een brievenbus met huisnummerbord langs deze ingang.

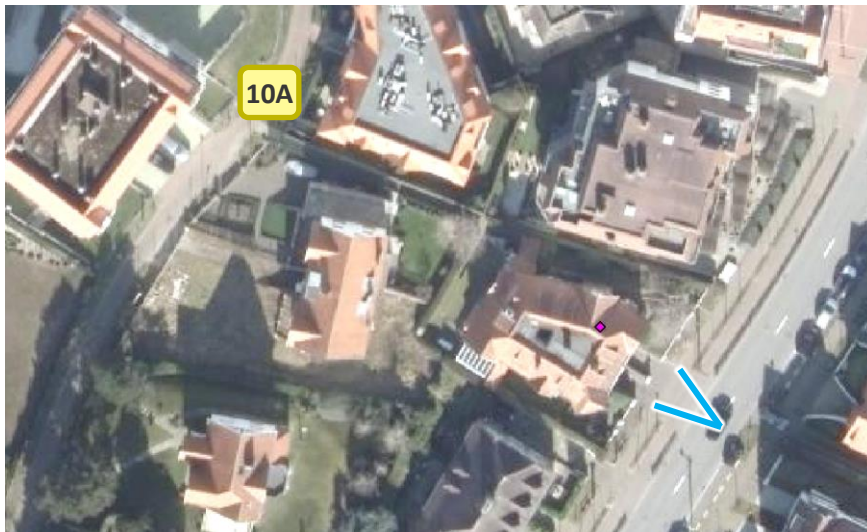
Er is geen zichtbare scheiding in de dakstructuur.

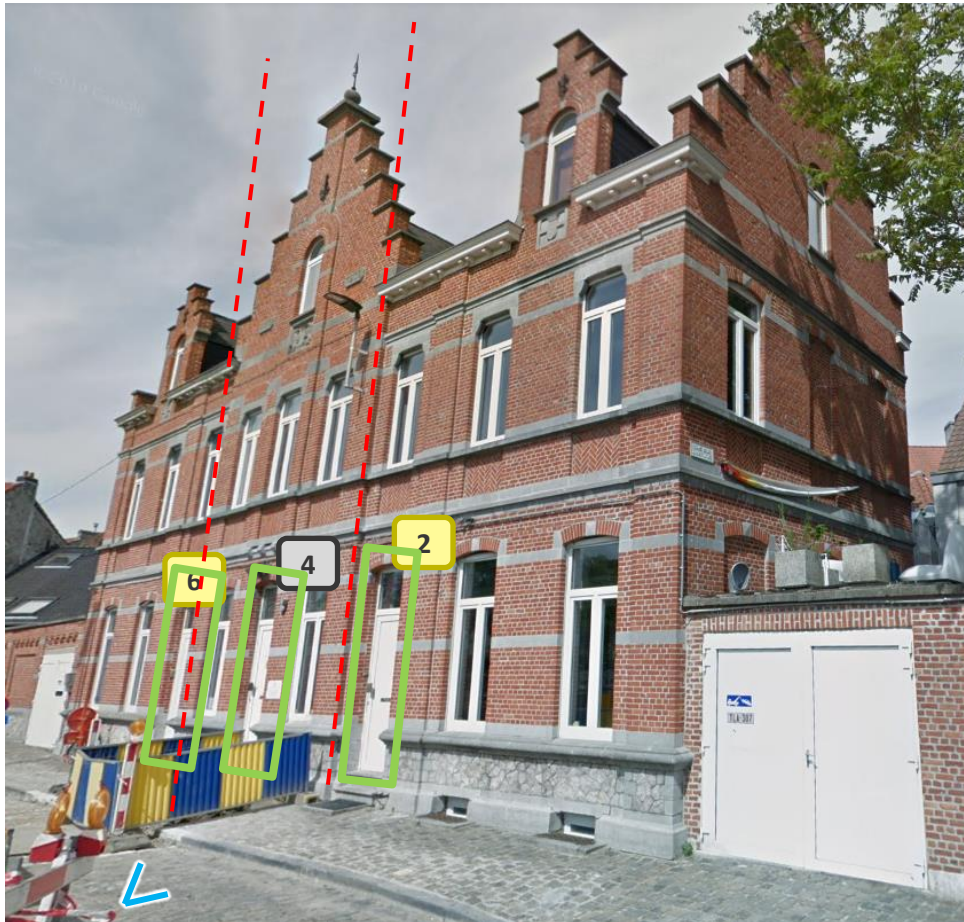
Het gebouw heeft 3 ingangen (witte deuren). Er zijn 3 brievenbussen (ingewerkt in de witte deuren).

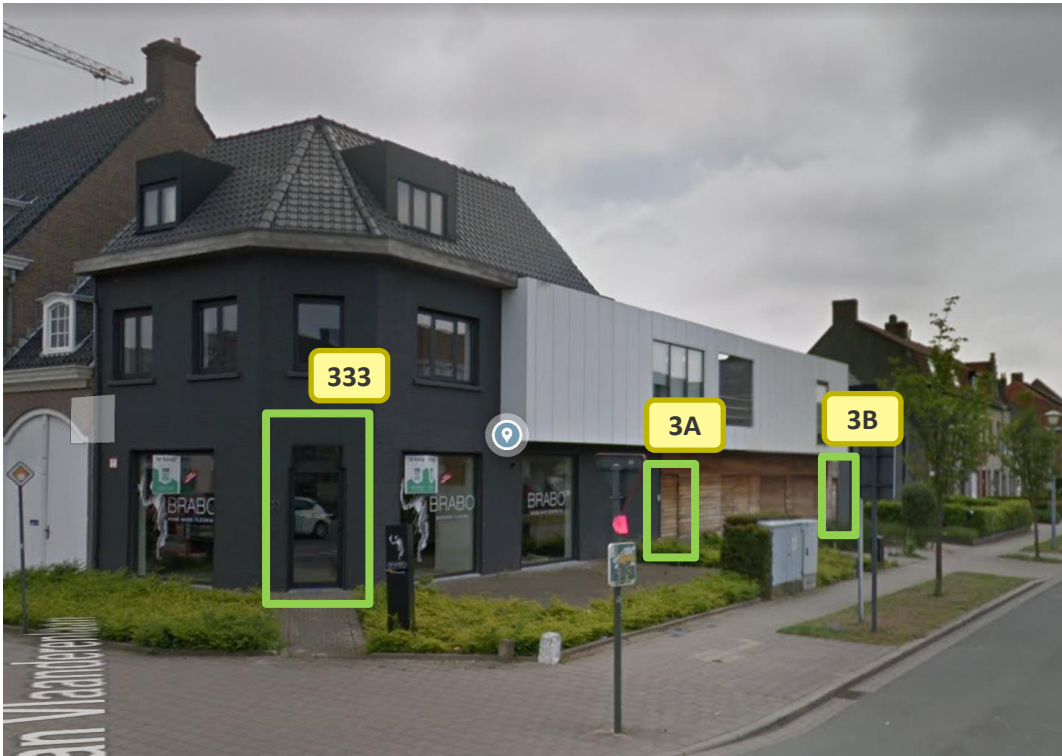
Het gebouw heeft 3 ingangen: de glazen deur van winkel 'Brabo' op de hoek en de 2 houten deuren.

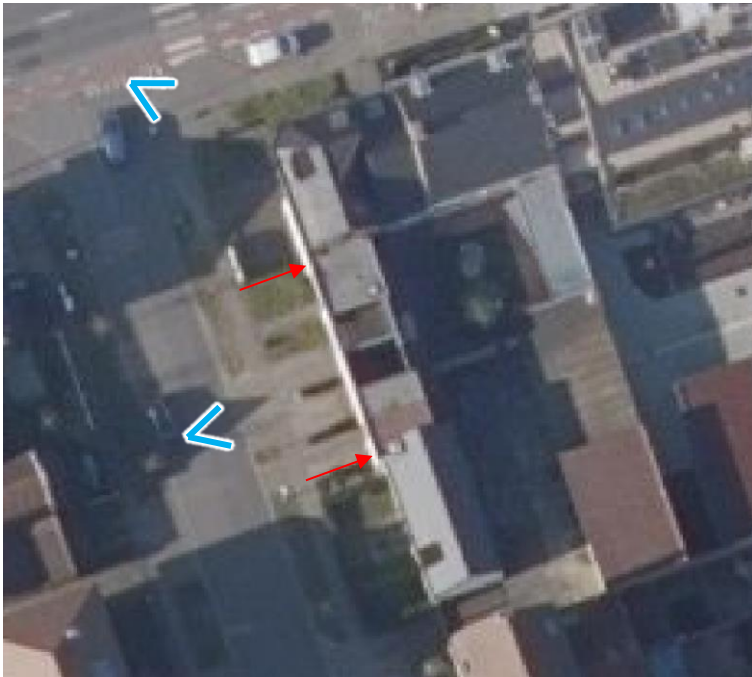
Er zijn een aantal scheidingen zichtbaar in de dakstructuur.

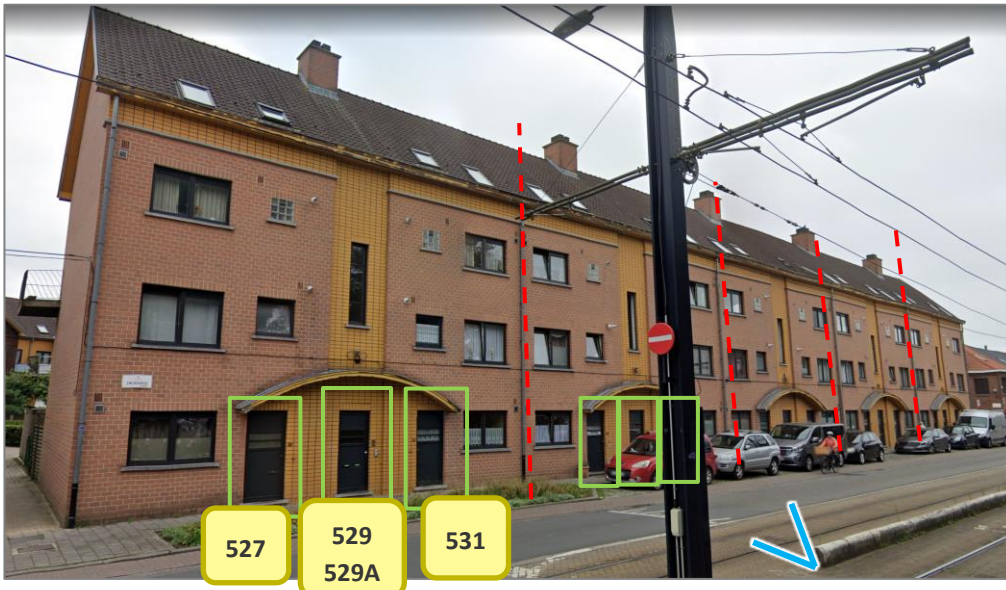
Het gebouwencomplex heeft 5 x 3 ingangen, symmetrisch verspreid over de voorgevel van het gebouw.

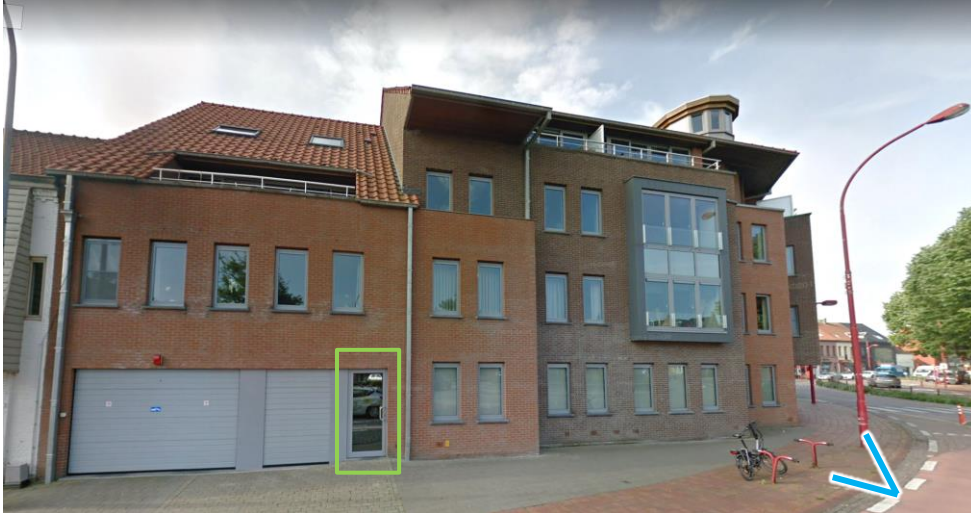
Het gebouwencomplex heeft 2 zichtbare ingangen: 2 glazen deuren, beiden met opschrift 'Residentie Terra Promessa'.

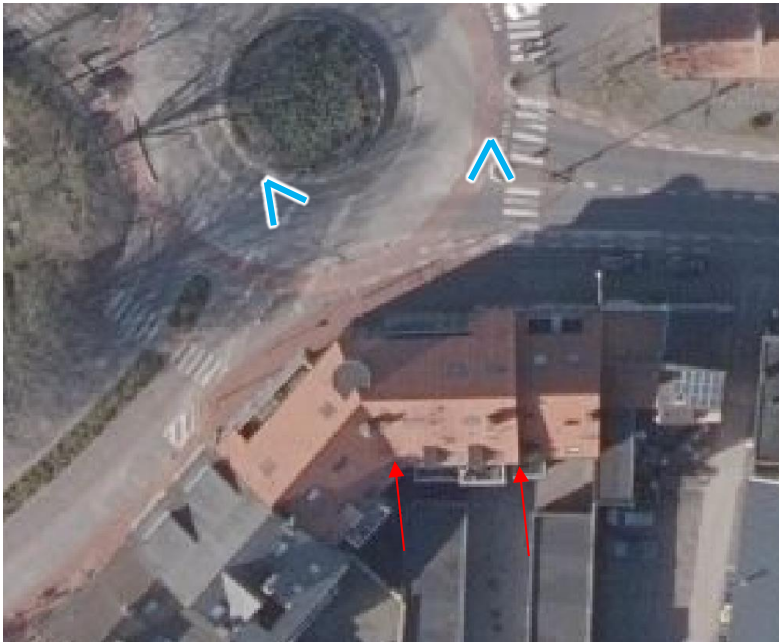
Er zijn 2 scheidingen zichtbaar in de dakstructuur.

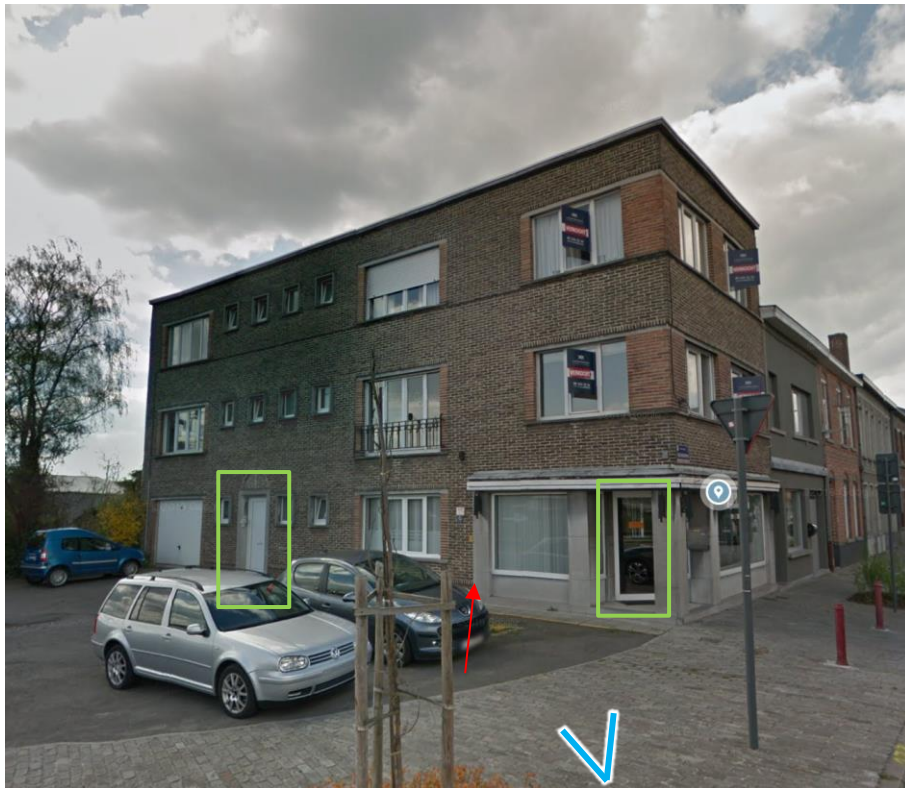
Het gebouw heeft 2 ingangen: Aan de linkerkant een volle witte deur, die vermoedelijk naar bovenliggende appartementen leidt. Aan de rechterkant een glazen deur, als toegang voor kapsalon 'Sahar'.

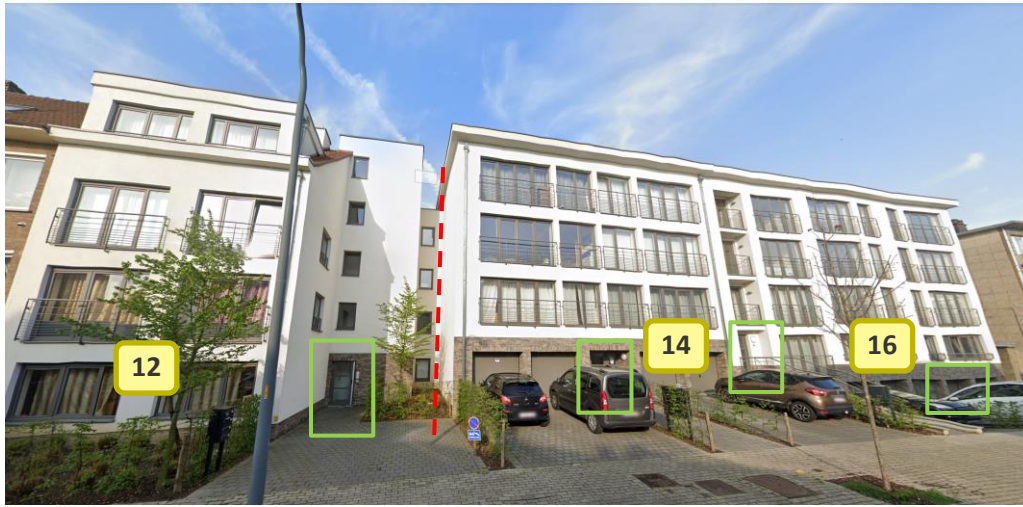
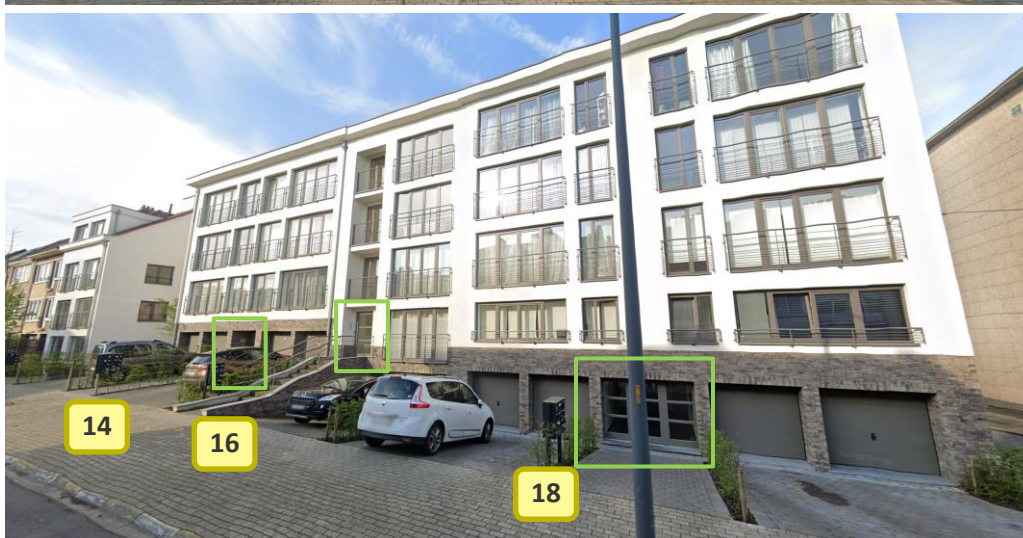
Het gebouw heeft 4 zichtbare ingangen (enkel op de eerste foto zijn de 4 ingangen zichtbaar): van links naar rechts zien we een kleine glazen deur bij een inham van het gebouwencomplex, een grotere deur tussen de gelijkvloerse garagepoorten, een centraal gelegen deur, bereikbaar via een helling en een dieper gelegen deur, bereikbaar via een dalende helling.

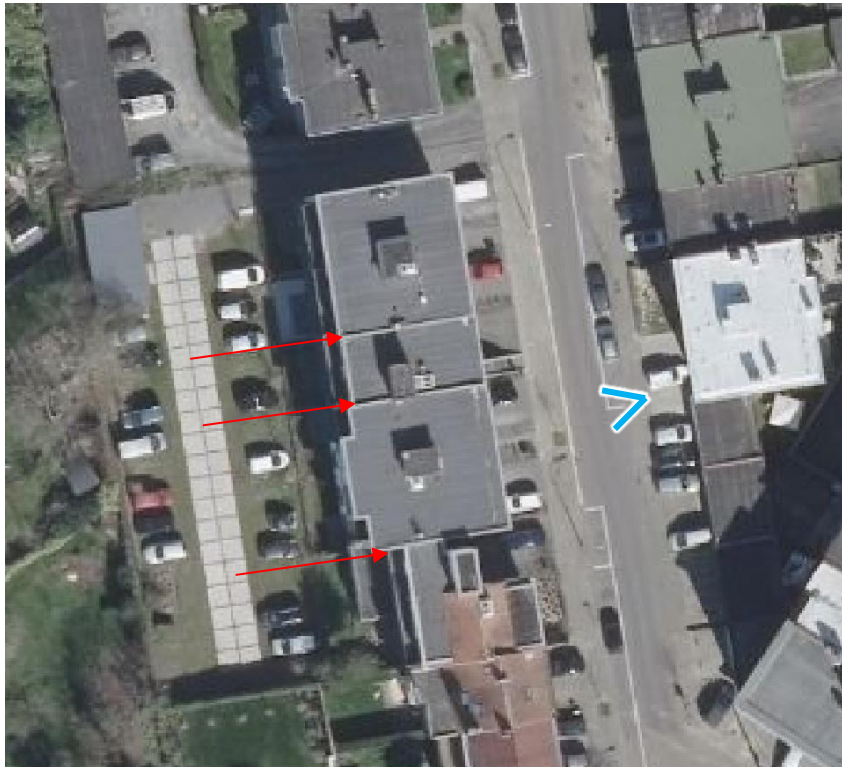
Er zijn 3 scheidingen zichtbaar in de dakstructuur.

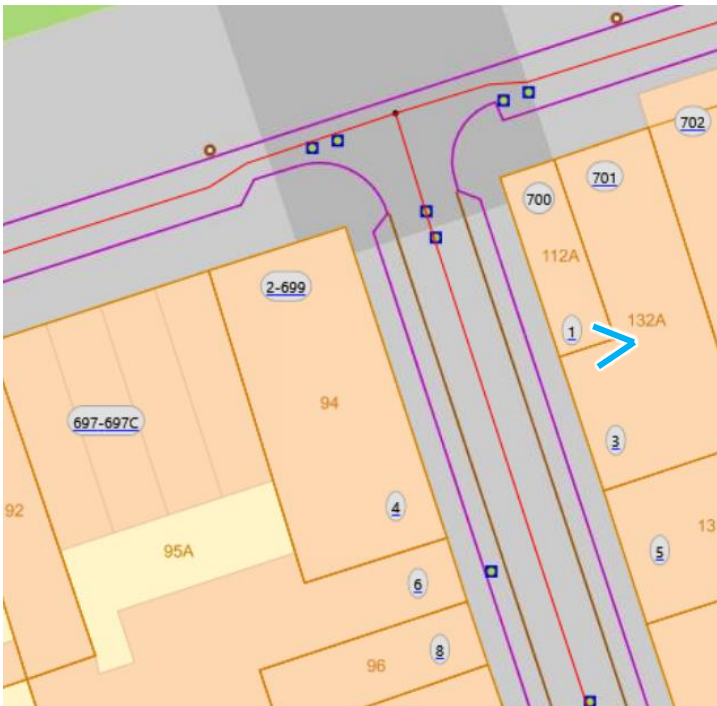
Het gebouw is gelegen op 1 perceel (94).

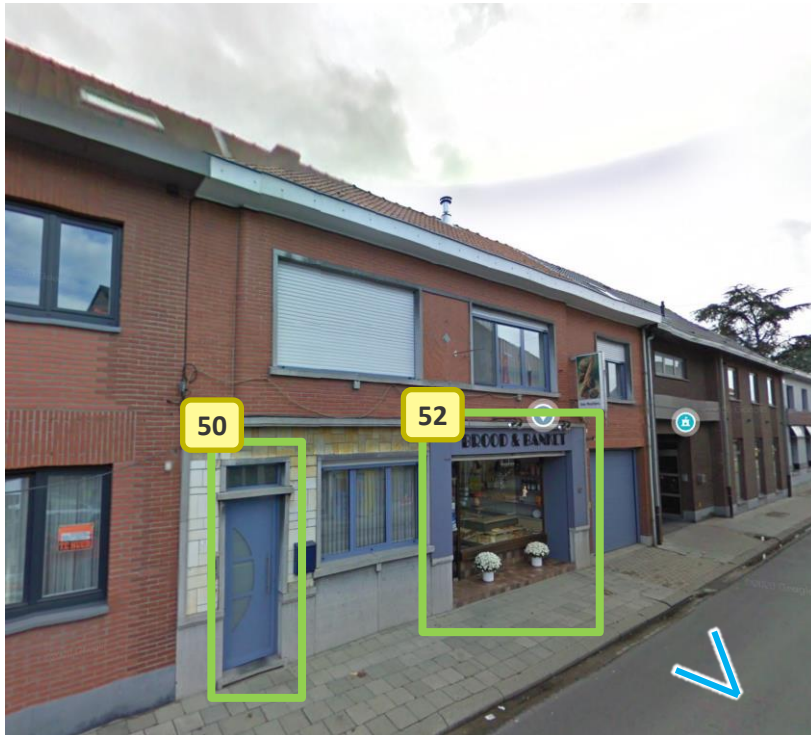
Het gebouw heeft 2 ingangen: de blauwe deur links en de ingang van de bakkerij (midden). Daarnaast is er ook een garagepoort (rechts). Er is één brievenbus zichtbaar, rechts van de blauwe deur.
