AFBAKENING VAN GEBOUWEN

Handleiding bij het beheer van gebouwinformatie

Versie /// 1.1.0

Auteur: team GRB, team Gebouwenregister

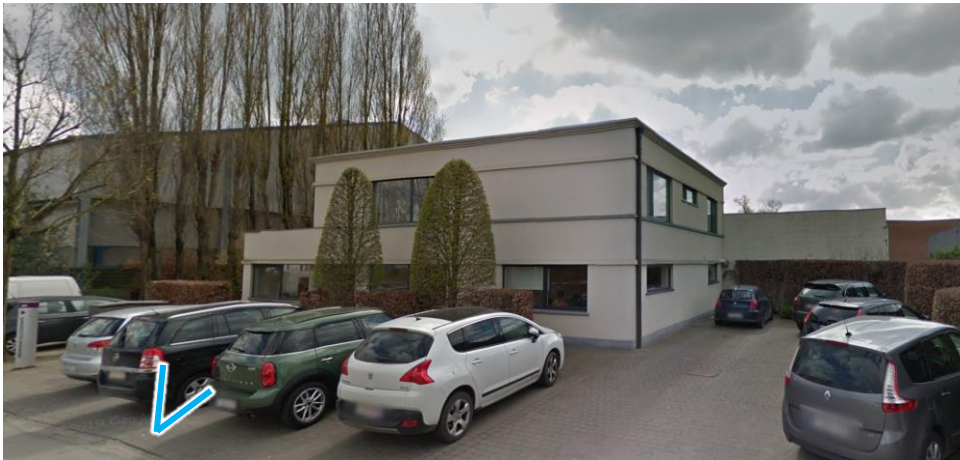
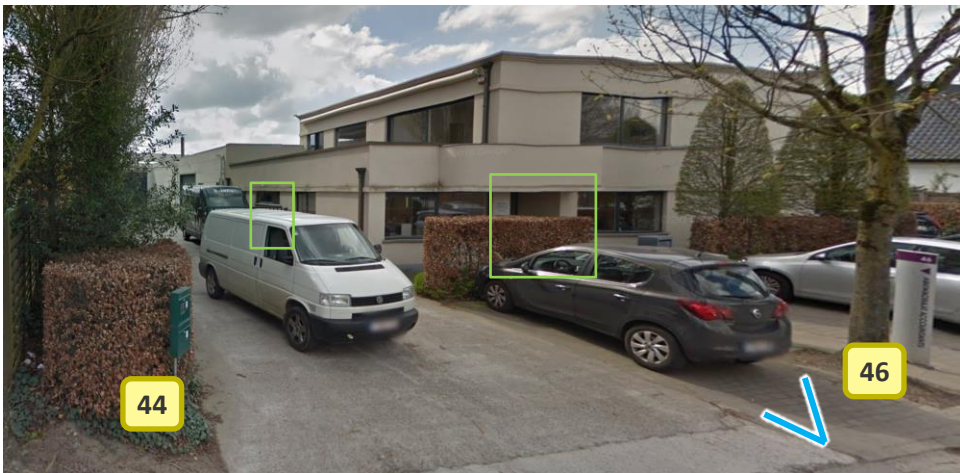
Er zijn 2 ingangen voor dit gebouwencomplex zichtbaar. De ingang vooraan geeft toegang tot de kantoren van ABKWADRAAT Accountants. De ingang via de zijgevel aan de linkerkant van het gebouw geeft mogelijk toegang tot de loodsen achteraan het gebouw. Het is niet duidelijk of beide delen van het gebouw functioneel met elkaar verbonden zijn.
