Rapport

17 oktober 2022

Verkeersveiligheidsonderzoek met een drone

Scholencampus Alicebourg te Lanaken

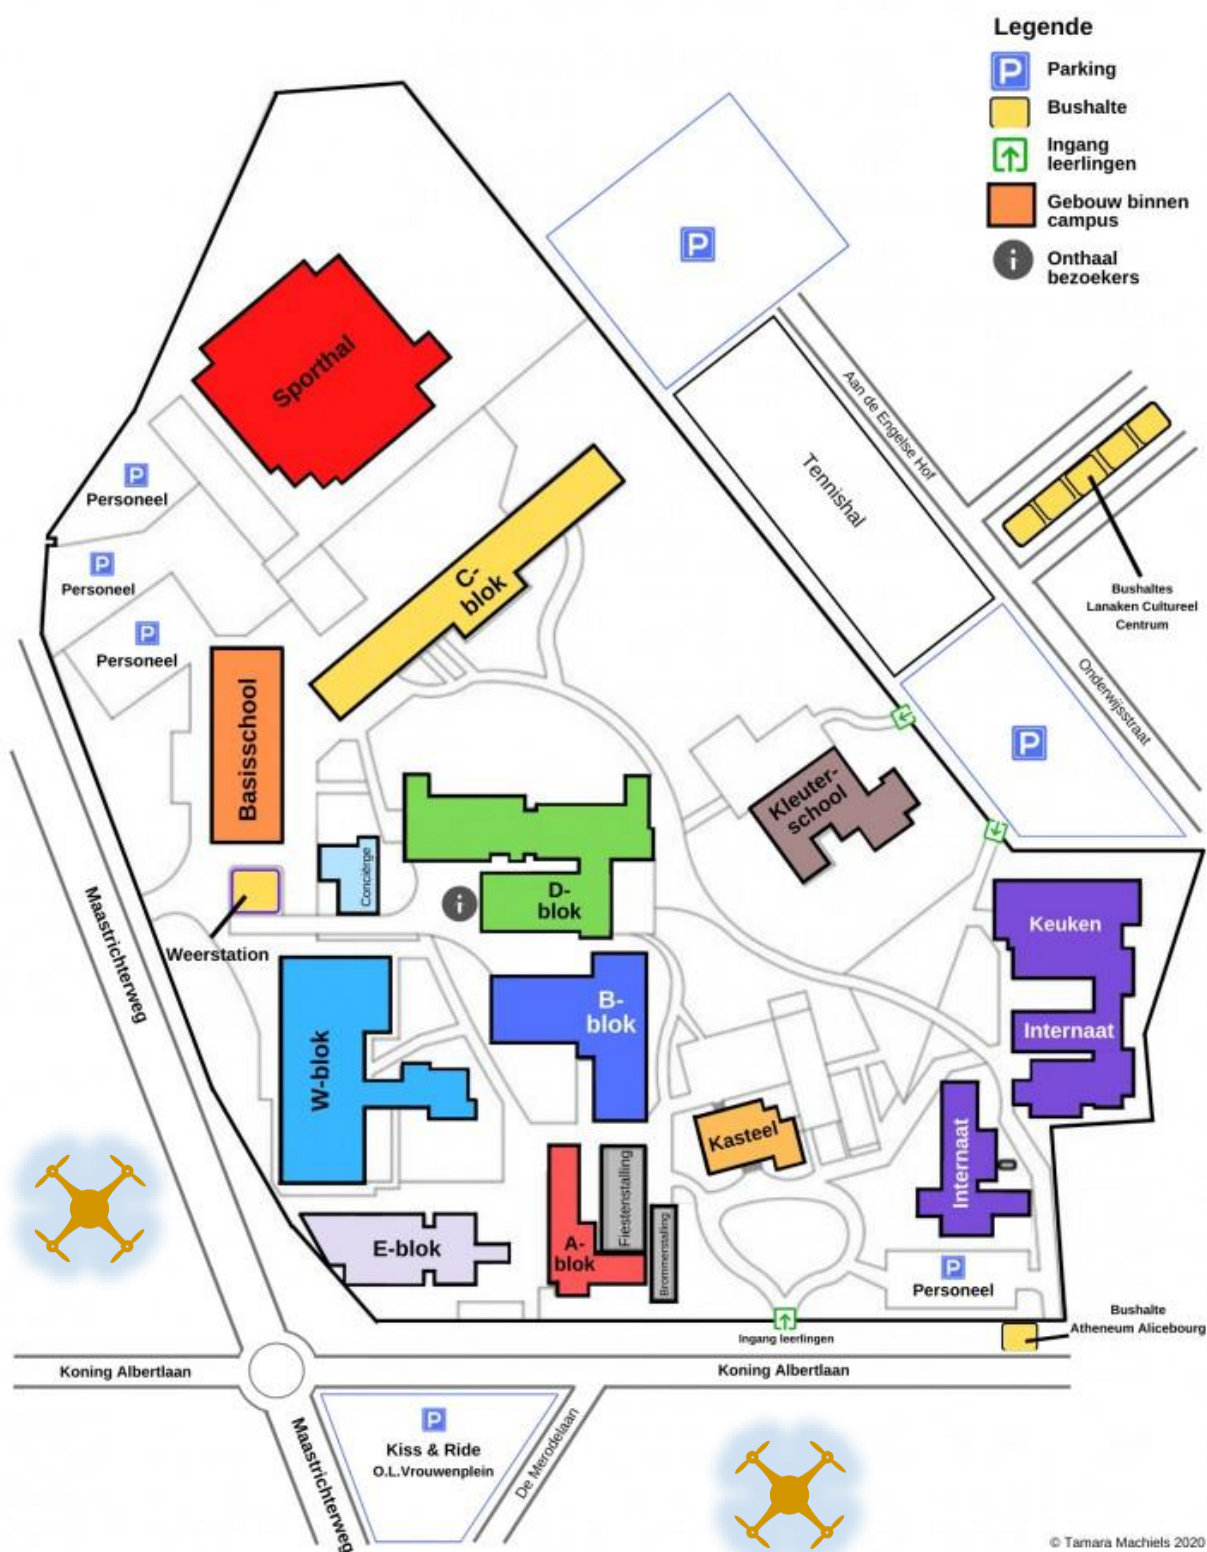
Figuur 5: Grondplan Scholencampus Alicebourg met benaderende positie van de drones (<https://www.alicebourg.be/paginas/bereikbaarheid/>)

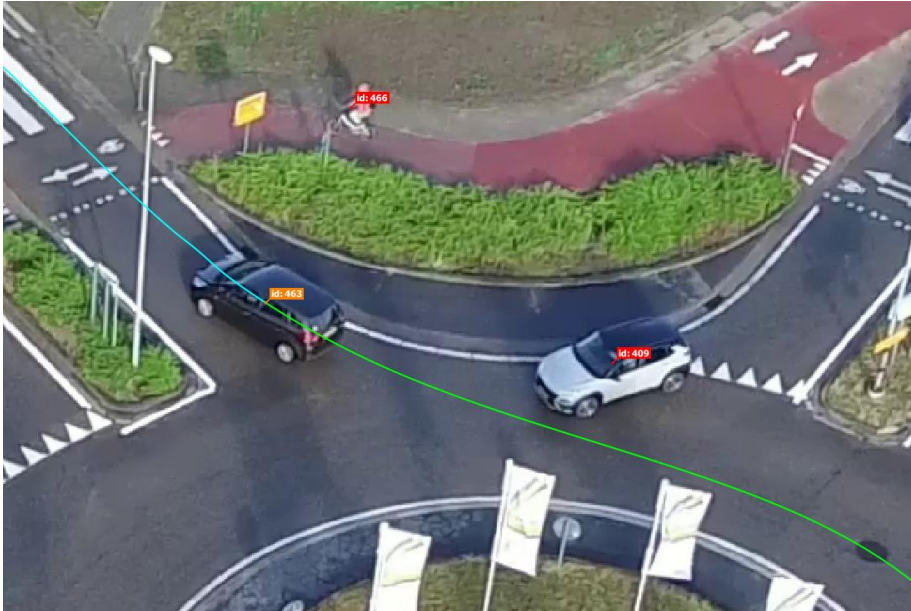
Figuur 11: 15:04: Een wagen komende van de rotonde moet zichtbaar afremmen om een fietser over te laten (meting: remmaneuver van bijna -3 m/s^2). Niet veel later gebeurt dit opnieuw (remmaneuver van -2 m/s^2).

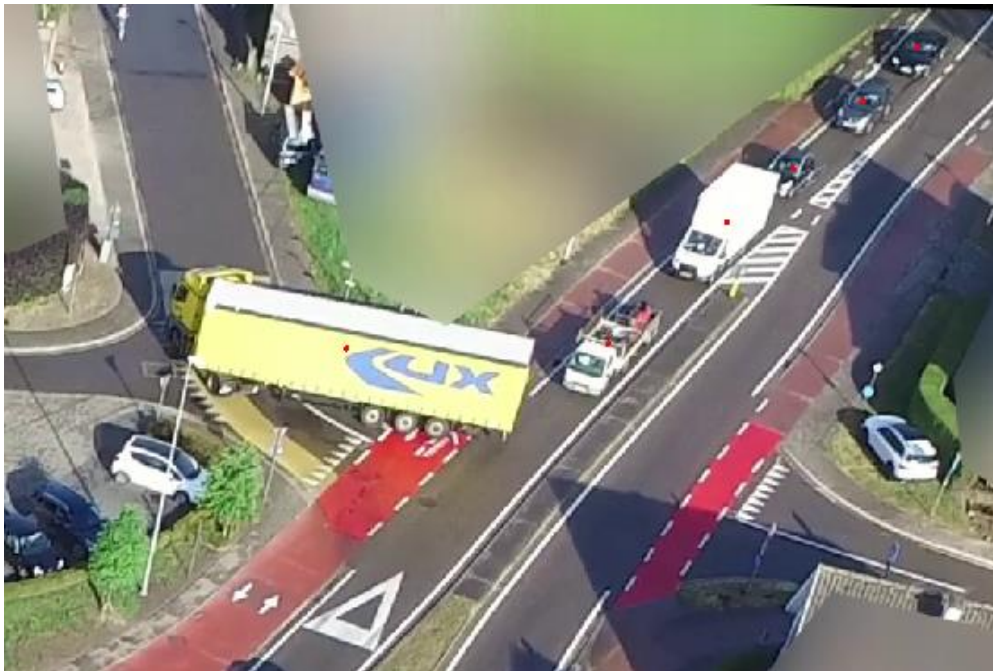
Figuur 13: 20:12: Een vrachtwagen moet een zeer scherpe bocht nemen om vanuit de Maastrichterweg de Broekstraat in te draaien (deze beweging zou onmogelijk zijn geweest moesten op dat moment daar wagens aan het aanschuiven geweest zijn)

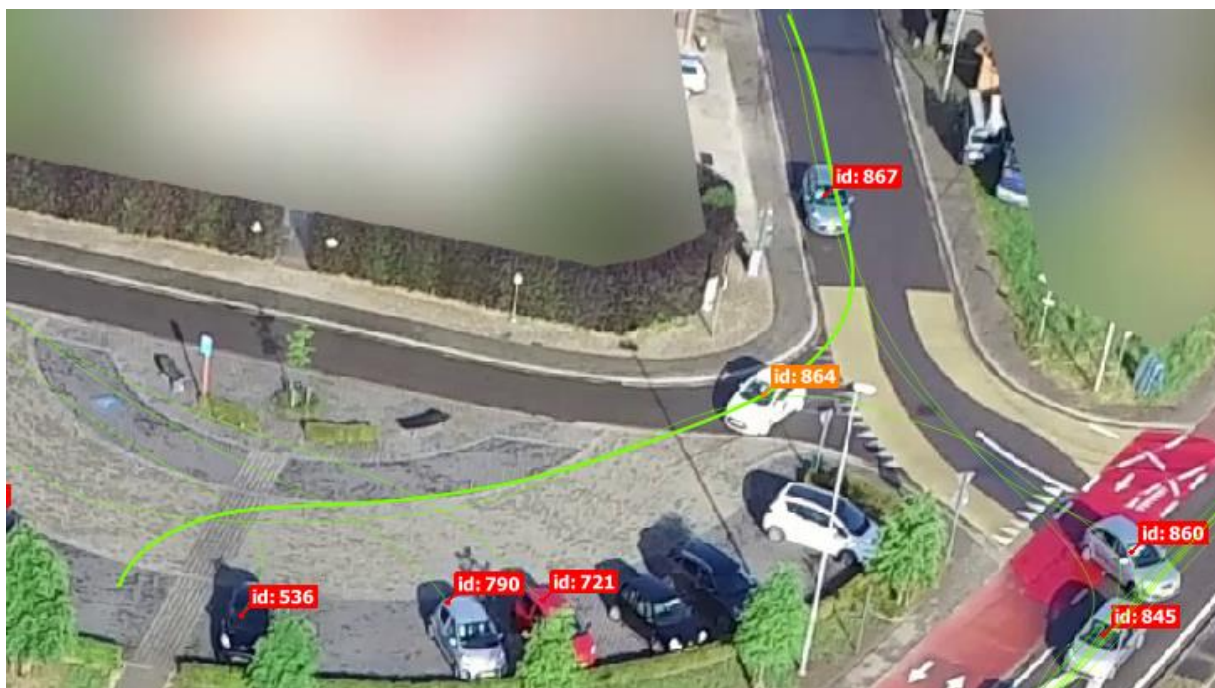
Figuur 16: 24:38: Een wagen komende uit de Broekstraat draait rechts tegen de richting De Merodelaan in om sneller op de parking te geraken (De Merodelaan is enkelrichting: enkel de toegang via de Koning Albertlaan is toegestaan)

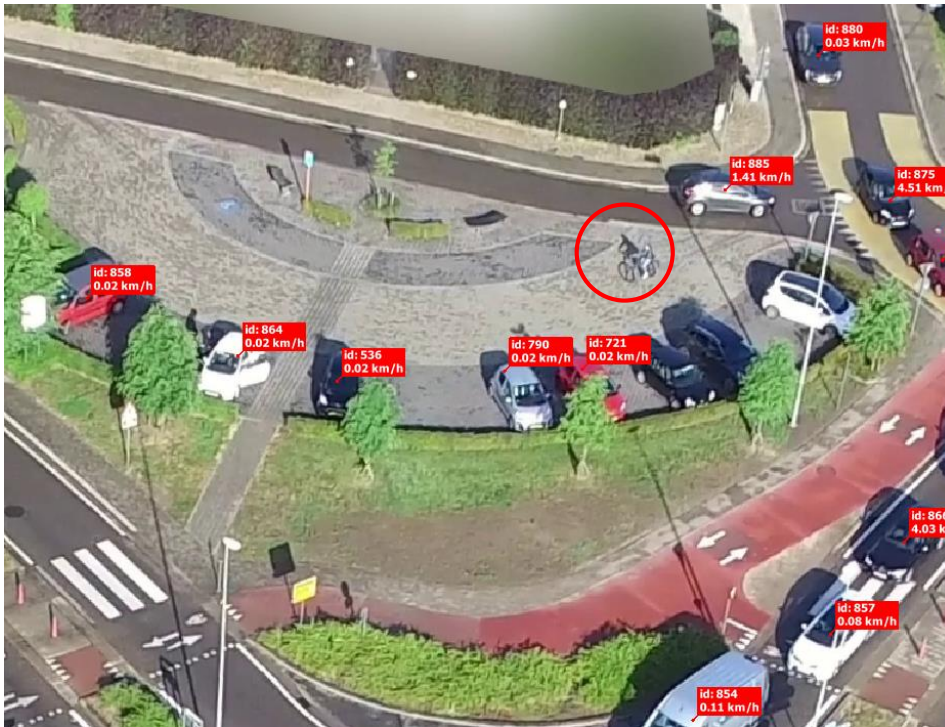
Figuur 17: 25:25: Fietsers komende uit de Broekstraat rijden soms over de parking in de plaats van het voorziene fietspad via de Maastrichterweg en rotonde te gebruiken. Op deze manier naderen ze de oversteek over de Koning Albertlaan via een voetpad op een plaats (en mogelijk aan een snelheid) waar wagens die de rotonde verlaten deze mogelijk niet verwachten. Op deze oversteek werden reeds abrupte remmanoeuvres waargenomen ten gevolge van overstekende fietsers. Andere fietsers nemen soms De Merodelaan (waar geen echt fietspad is) die aansluit op de Koning Albertlaan waar eveneens geen fietsvoorziening is langs die kant van de rijweg, en wagens vaak in en uitrijden na het afzetten van kinderen.

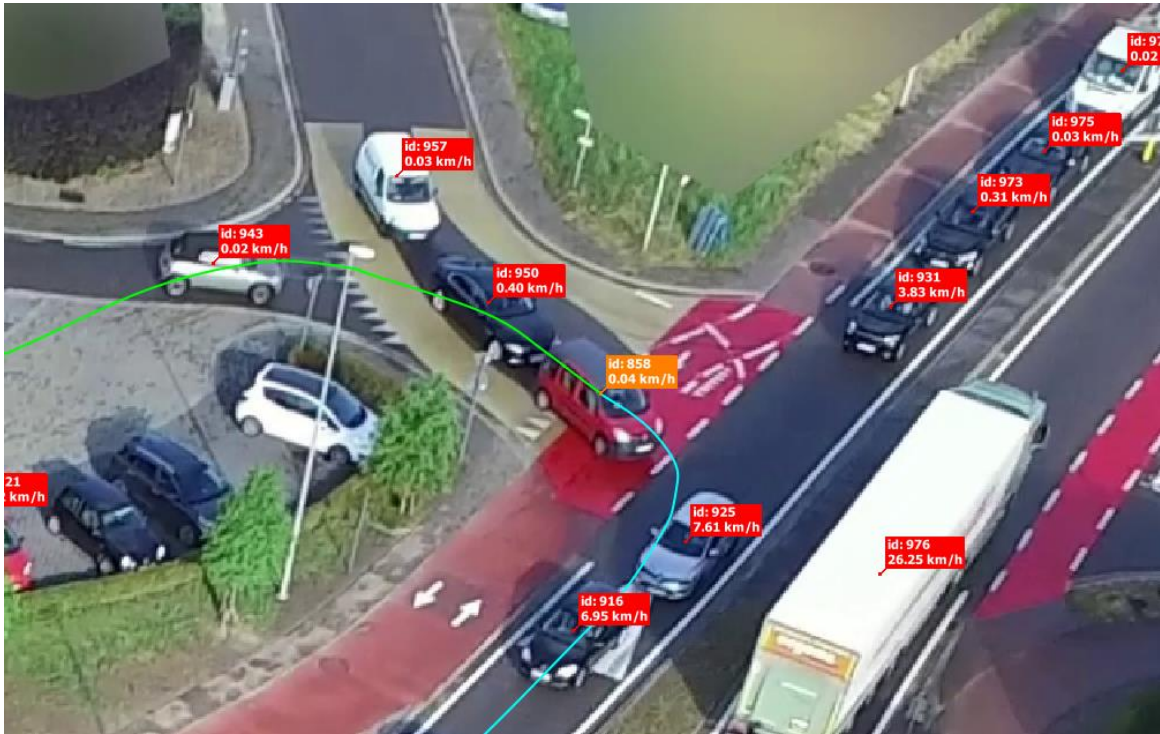
Figuur 19: 27:57: Wagens moeten soms aanschuiven in de Broekstraat. In een aantal gevallen wordt het fietspad deels geblokkeerd door de wagens die op de Maastrichterweg (waar filevorming is) in trachten te voegen...

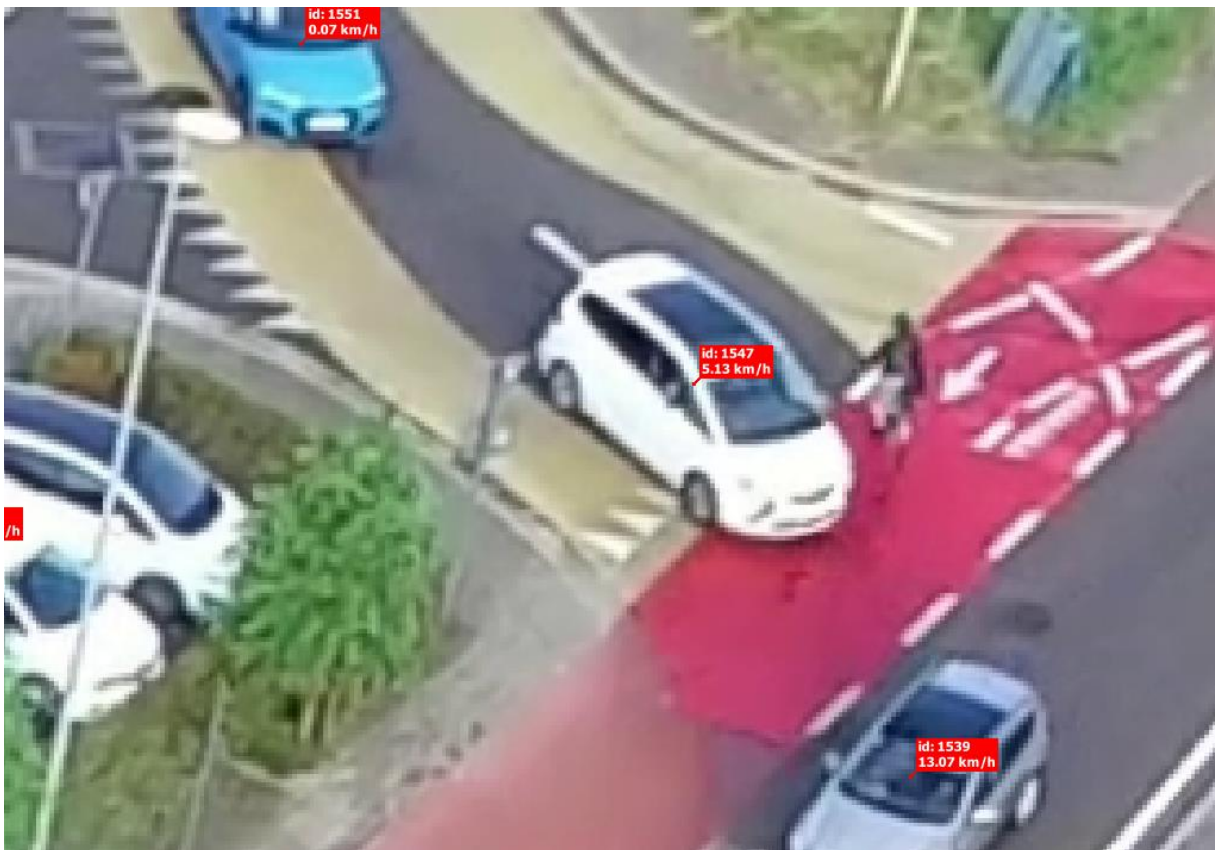
Figuur 22: 43:49: Een wagen uit de Broekstraat probeert in te voegen op de Maastrichterweg terwijl een fietser met voorrang (in tegenrichting) de wagen maar nipt voorbij rijdt.

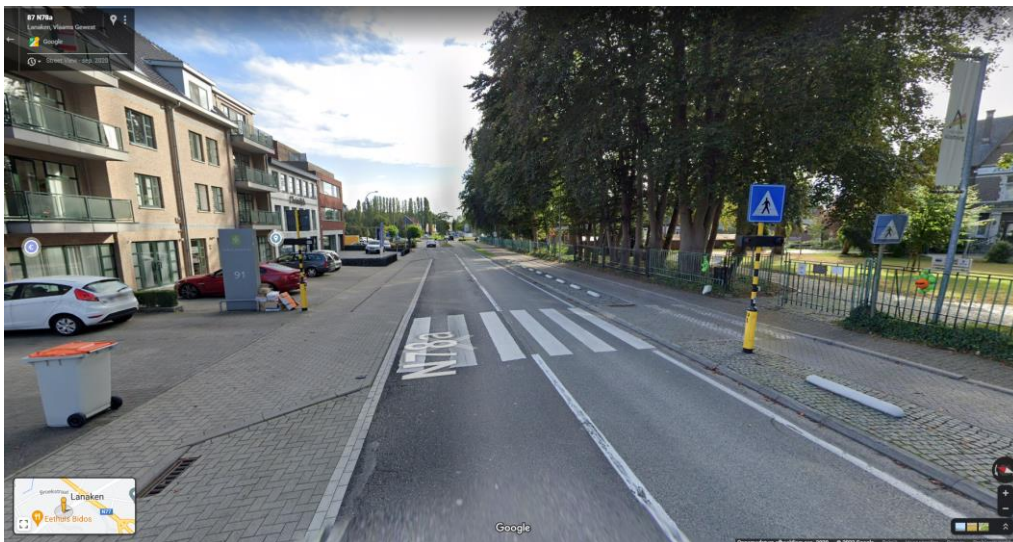
Figuur 25: Op de Koning Albertlaan is er een mogelijks verwarrende inrichting voor wagens: er zijn parkeerplaatsen voor de appartementen en bedrijven, maar er lijkt eveneens een parallelle parkeerstrook langs de rijweg te zijn. Bestuurders houden hier vaak halt om kinderen af te zetten en keren vervolgens (in meerdere bewegingen) over de gehele rijweg (of soms eerst achterwaarts op een parkeerplaats)

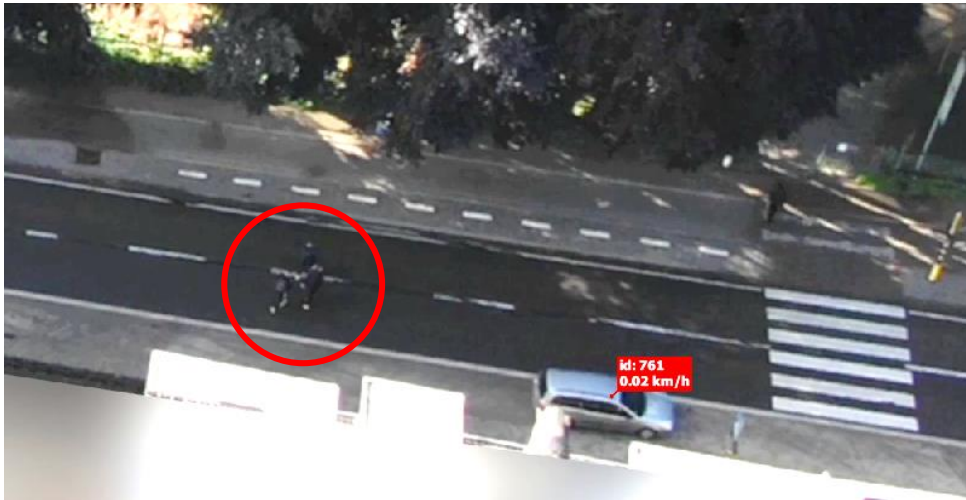
Figuur 29: 25:35: 3 leerlingen steken in het midden tussen De Merodelaan en het zebrapad voor de schoolpoort de Koning Albertlaan over.

Men verleent over het algemeen correct voorrang aan voetgangers op het zebrapad aan de schoolpoort. Leerlingen lijken over het algemeen correct het zebrapad voor de schoolpoort te gebruiken en lijken niet elders de weg over te steken (na bv. te zijn afgezet met de wagen). Enkele uitzonderingen hierop worden getoond in Figuur 28 en Figuur 29.

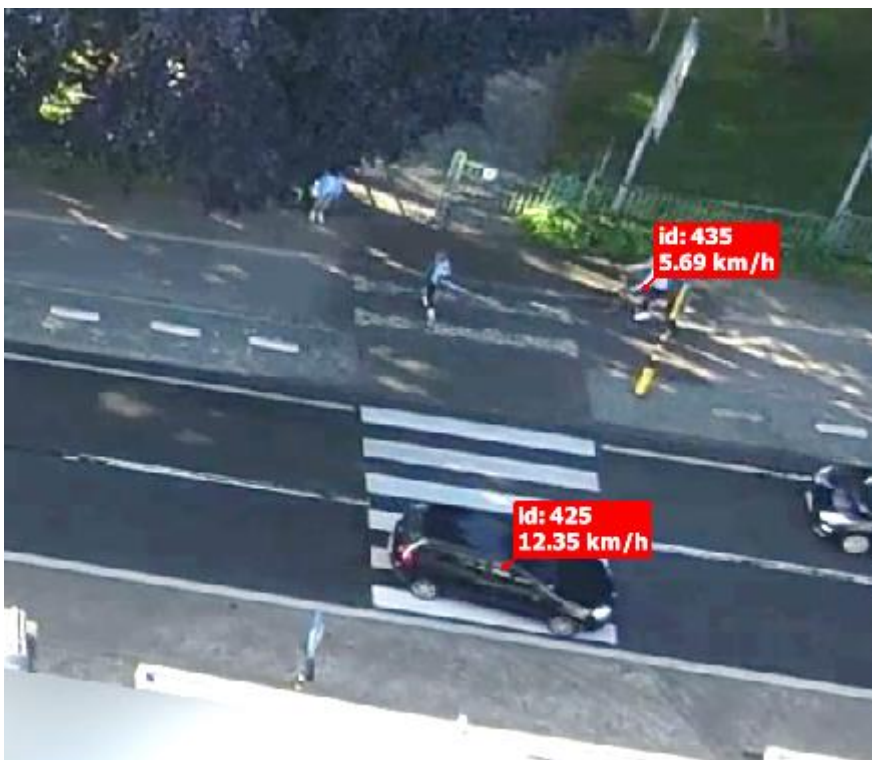
Figuur 30: 14:34: Een fietser op het fietspad moet afremmen om een voetganger die het zebrapad oversteekt te laten oversteken.

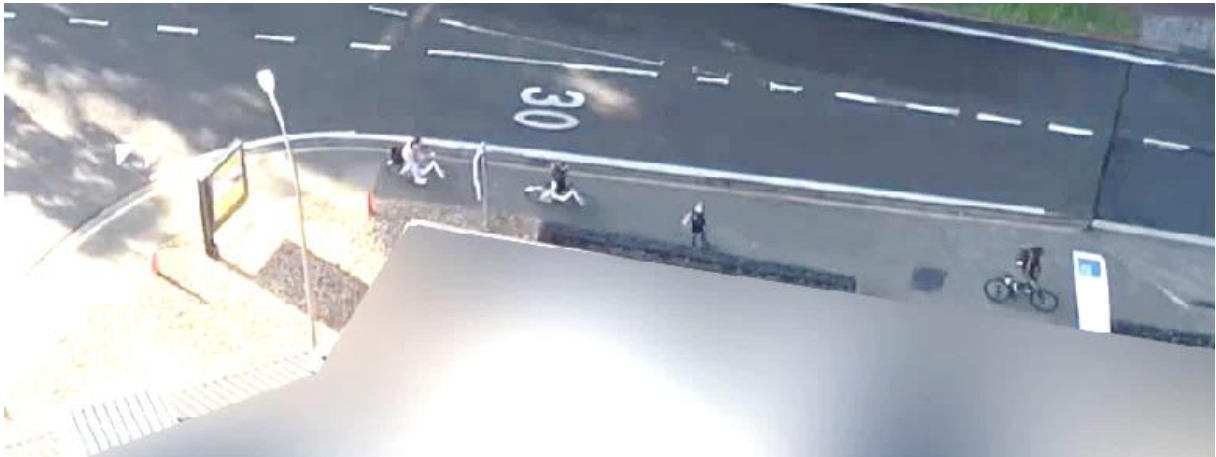
Fietsers komende van De Merodelaan richting de schoolpoort hebben geen fietsvoorziening en stappen (in enkele zeldzame gevallen) af en gaan te voet verder, of fietsen in andere gevallen over de stoep en gebruiken het zebrapad voor de schoolpoort om over te steken naar het fietspad.

Figuur 31: Fietsers uit De Merodelaan fietsen noodgedwongen over het voetpad.

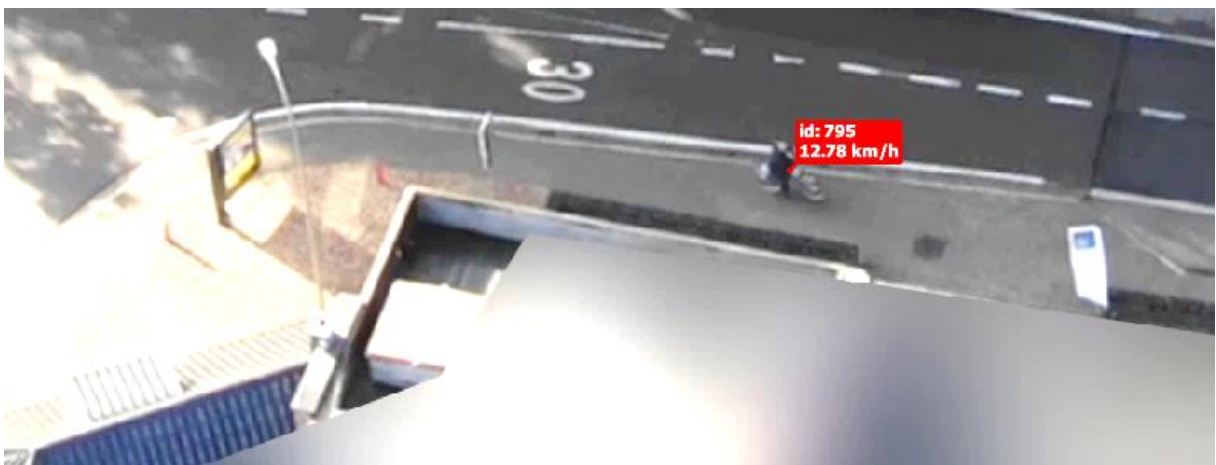
Figuur 32: Fietsers uit De Merodelaan fietsen noodgedwongen over het voetpad

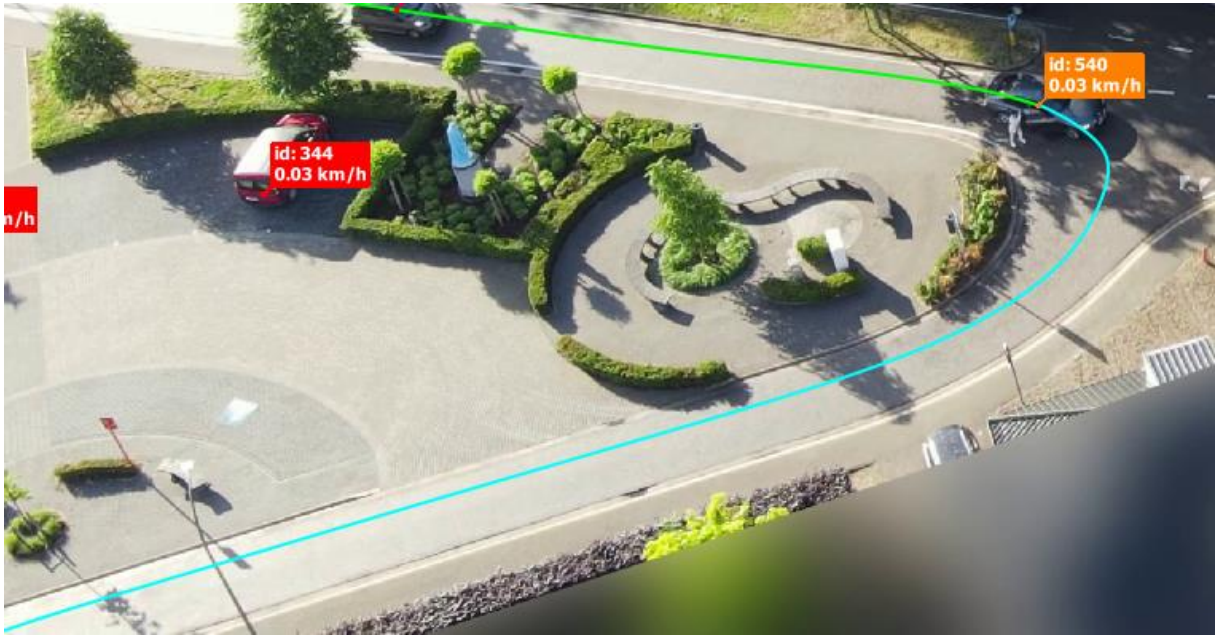
Figuur 33: 17:07: Een wagen stopt op hoek van de Koning Albertlaan en De Merodelaan, laat kind uitstappen op de rijbaan, en draait vervolgens De Merodelaan in waar nog veel vrije parkeerplaatsen zijn (vermoedelijk om van daar de Broekstraat te nemen of via de Maastrichterweg naar de rotonde te rijden om een andere richting te kiezen.)

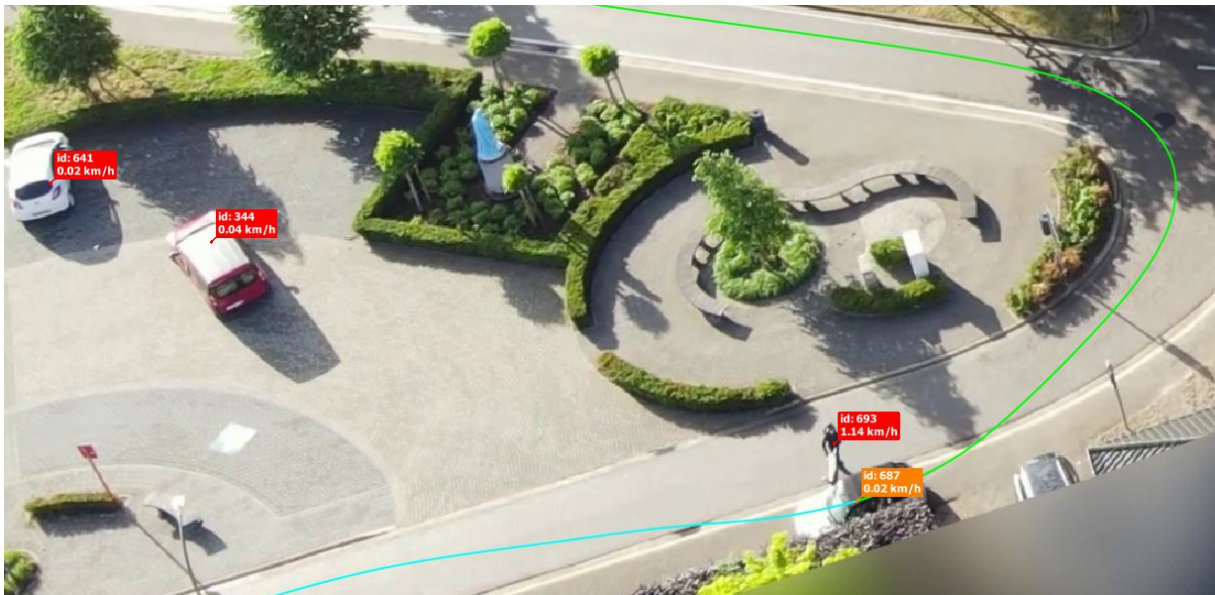
Figuur 34: 23:16: Een wagen parkeert in De Merodelaan (waar nog veel parkeerplaats is) en laat kinderen uitstappen aan de straatzijde.

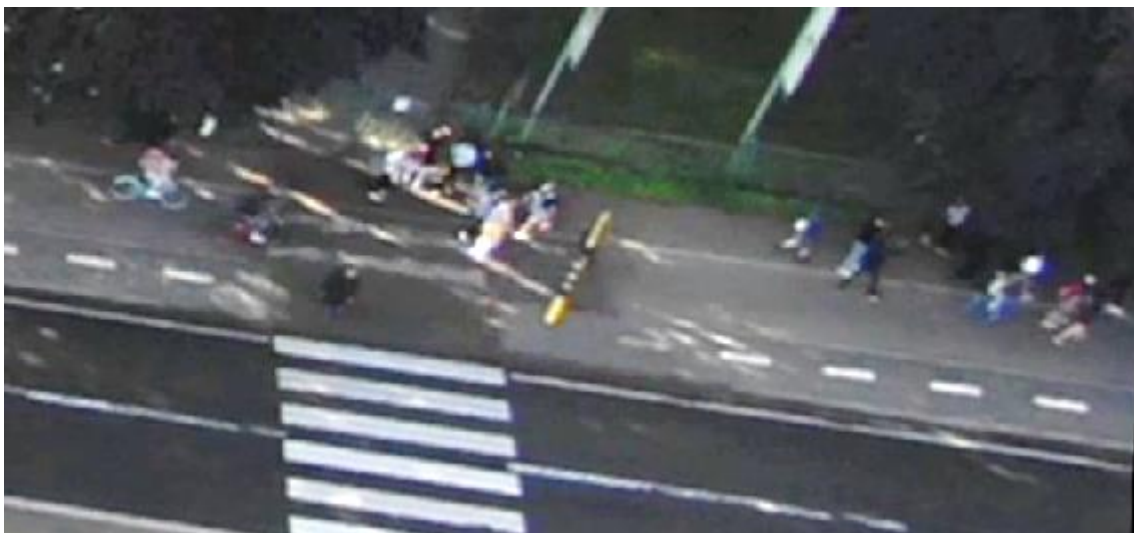
Figuur 36: 24:48: Fietsers worden gehinderd door leerlingen in groep die te voet de schoolpoort uitkomen

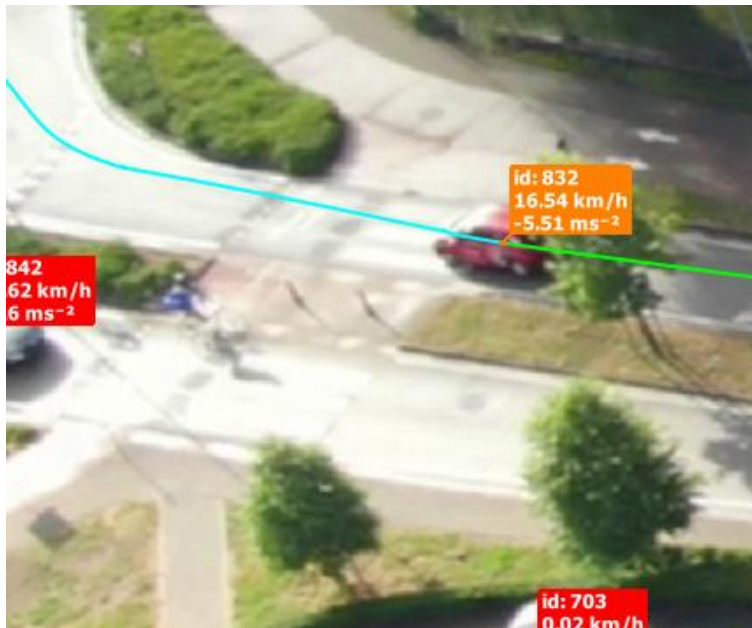
Figuur 37: 27:08: Een wagen lijkt hard te moeten remmen voor de fietsoversteek aan de rotonde en komt pas op het zebrapad tot stilstand (meting: remmaneuver van -5.5 m/s^2). Deze deceleratiewaarde ligt ettelijke malen hoger dan de normale, comfortabele deceleratiewaarde van -3 m/s^2 (Koppa, 2003; Liu et al., 2003).

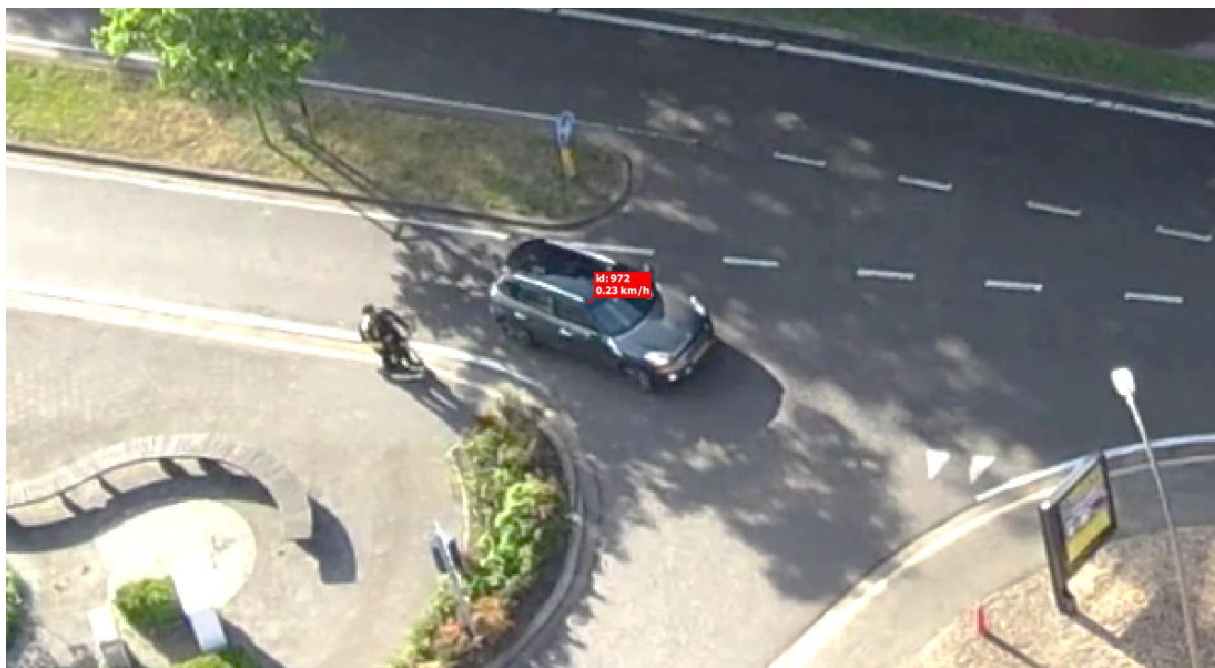
Figuur 38: 30:04: Een elektrische step met 2 personen rijdt (van de kant van de parking aan de rotonde) over de stoep aan de Koning Albertlaan en krijgt (onjuist) voorrang van een voertuig dat wil afdraaien naar De Merodelaan. De elektrische step rijdt vervolgens midden over de rijweg tot aan het zebrapad waar de 2 personen afstappen en de schoolpoort binnen gaan.

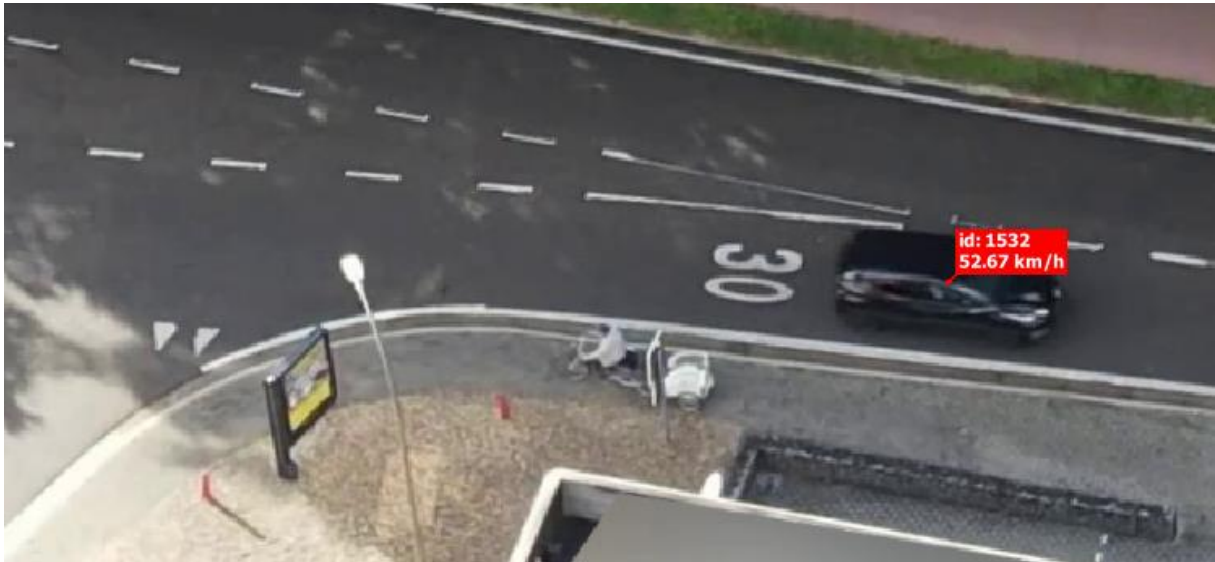
Figuur 39: 42:50: Een fietser met fietskar fietst tegen de richting op de stoep aan de Koning Albertlaan. Een auto rijdt aan hoge snelheid de zone 30 in.

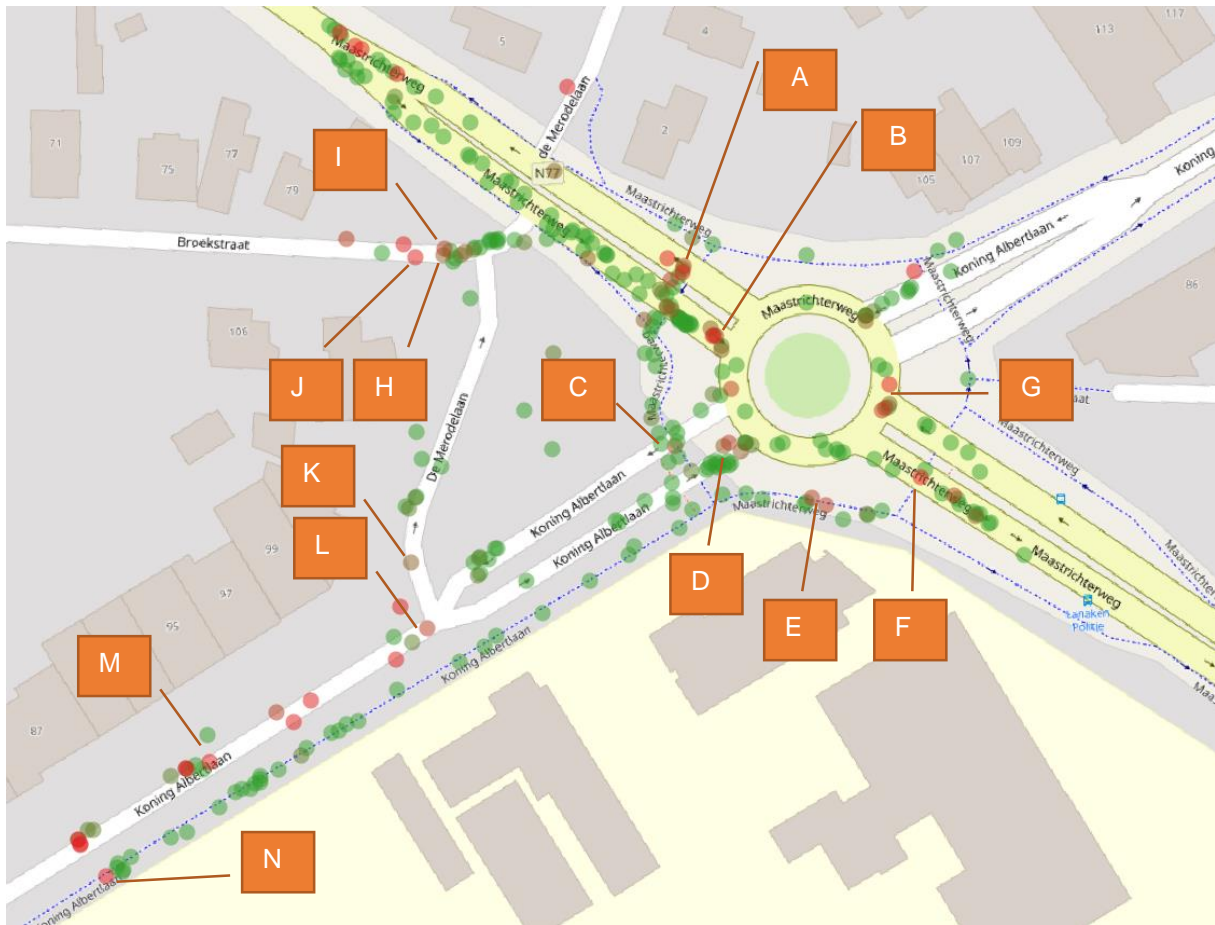
Figuur 46: Overzicht van de gedetecteerde bijna-conflicten op basis van een geautomatiseerde verwerking van de droneobservaties (alle drones, zowel 's ochtends en in de namiddag) op een OpenStreetMap achtergrondkaart in QGIS. Enkel conflicten met een waarschijnlijkheidsscore (TTCmin, PET) kleiner dan 1s worden getoond. De kleur is een combinatie van de waarschijnlijkheidsscore en de ernstscore (DeltaV) waarbij groen staat voor een minder kritiek conflict, en rood voor een potentieel kritiek conflict. De gelabelde conflicten worden verder in meer detail geanalyseerd.

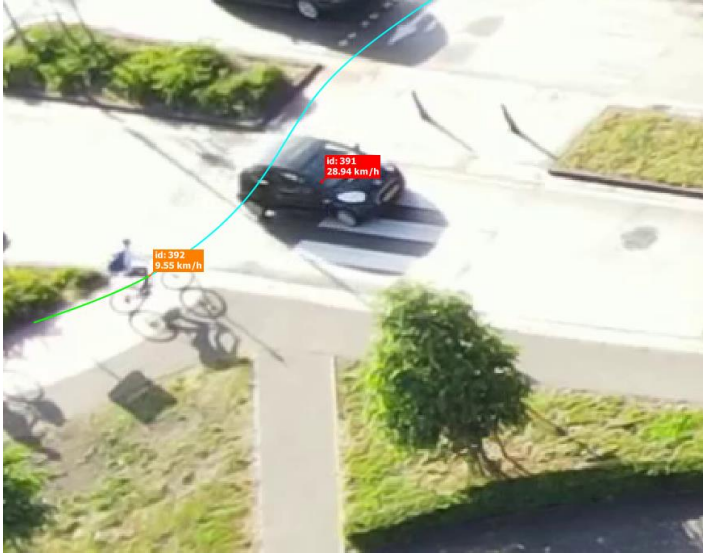
Figuur 49: Conflict C (waarschijnlijkheidsscore 0.97s, ernstscore 8.05 m/s): Net zoals in conflict A begint een fietser reeds met oversteken voordat een wagen de fietsoversteekplaats (de conflictzone) helemaal verlaten heeft.

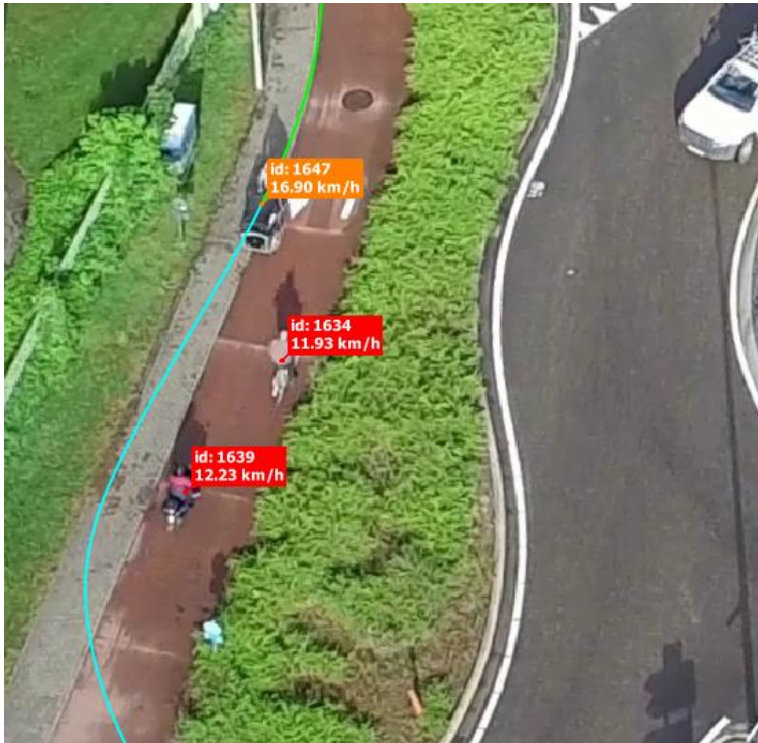
Figuur 51: Conflict E (waarschijnlijkheidsscore 0.87s, ernstscore 4.06 m/s): Een bijna-conflict doet een bakfiets uitwijken op het voetpad voor een fietser uit de andere richting.

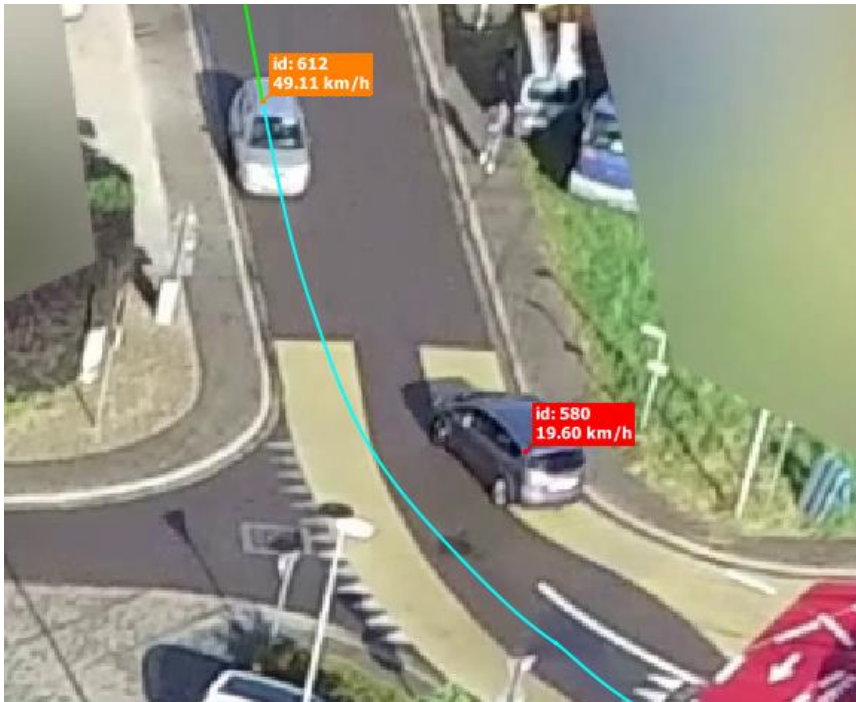
Figuur 56: Conflict J (waarschijnlijkheidsscore 0.82s, ernstscore 9.29 m/s): wagen 612 komt met (relatief) hoge snelheid uit de Broekstraat gereden en zou over 0.82s met wagen 580 in botsing komen indien beide wagens hun koers niet zouden aanpassen.

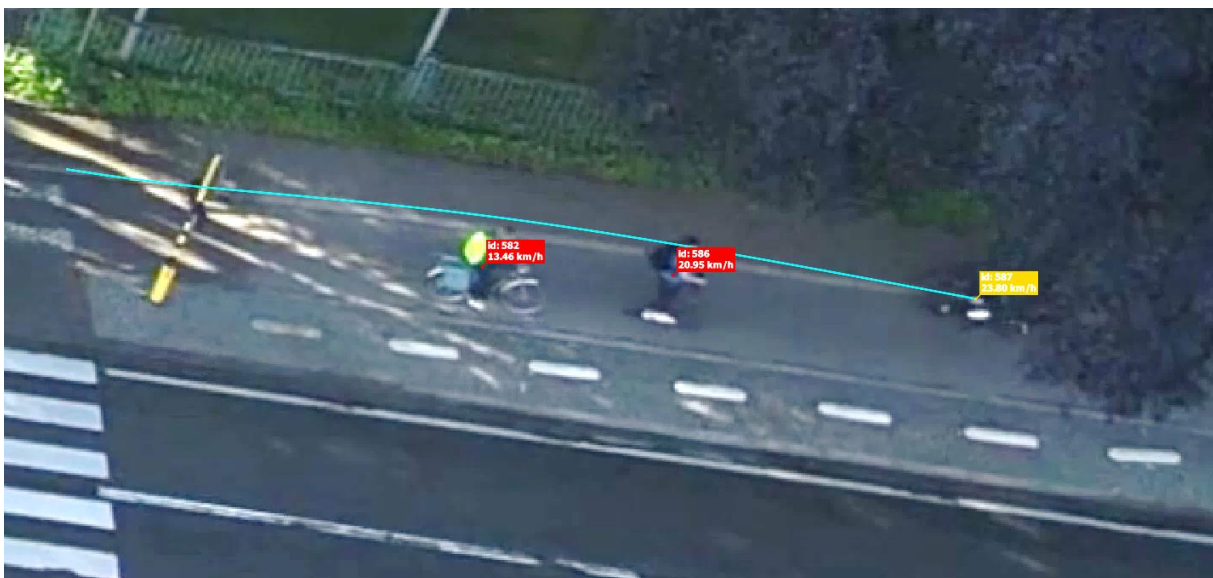
Figuur 60: Conflict N (waarschijnlijkheidsscore 0.76s, ernstscore 8.94 m/s): scooter 587 komt van rechts (net zichtbaar vanonder de overhangende boom) met relatief hoge snelheid richting de ingang van de school en moet hierbij een elektrische step (586) ontwijken die eveneens aan een relatief hoge snelheid in de tegenovergestelde richting rijdt.

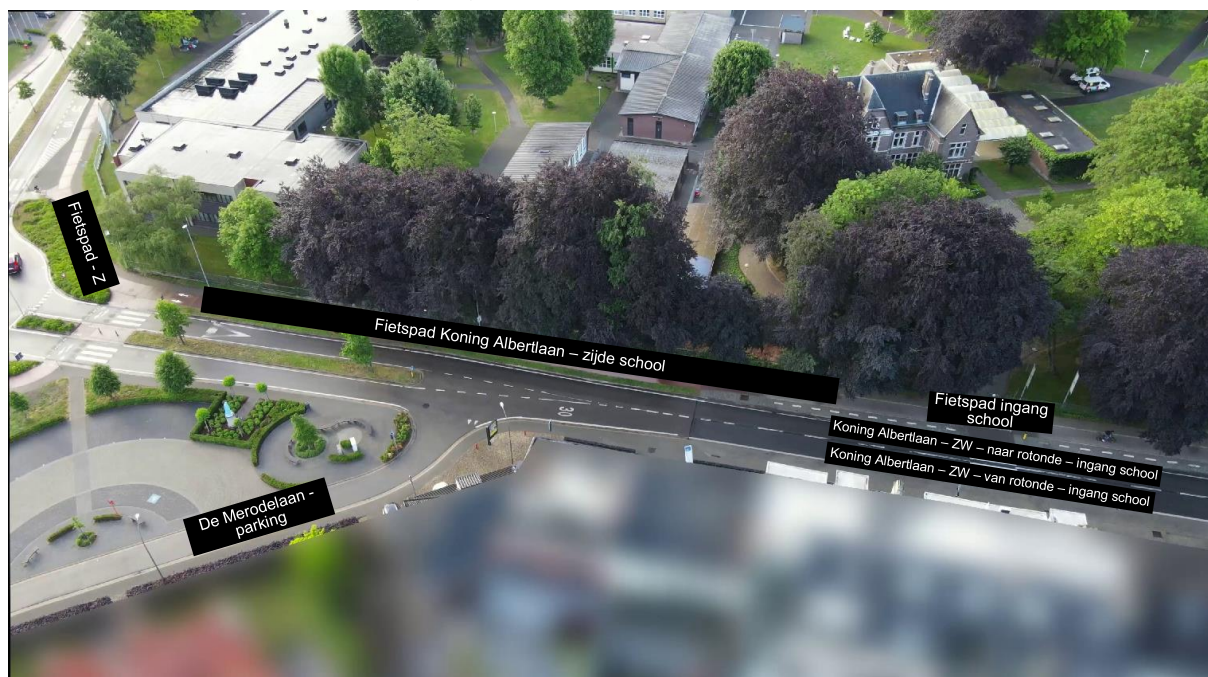
Figuur 64: Illustratie van de snelheid meetzones vanuit het perspectief van de DJI Mavic Air 2 en de DJI Mavic 2 Enterprise op de ingang van de school.

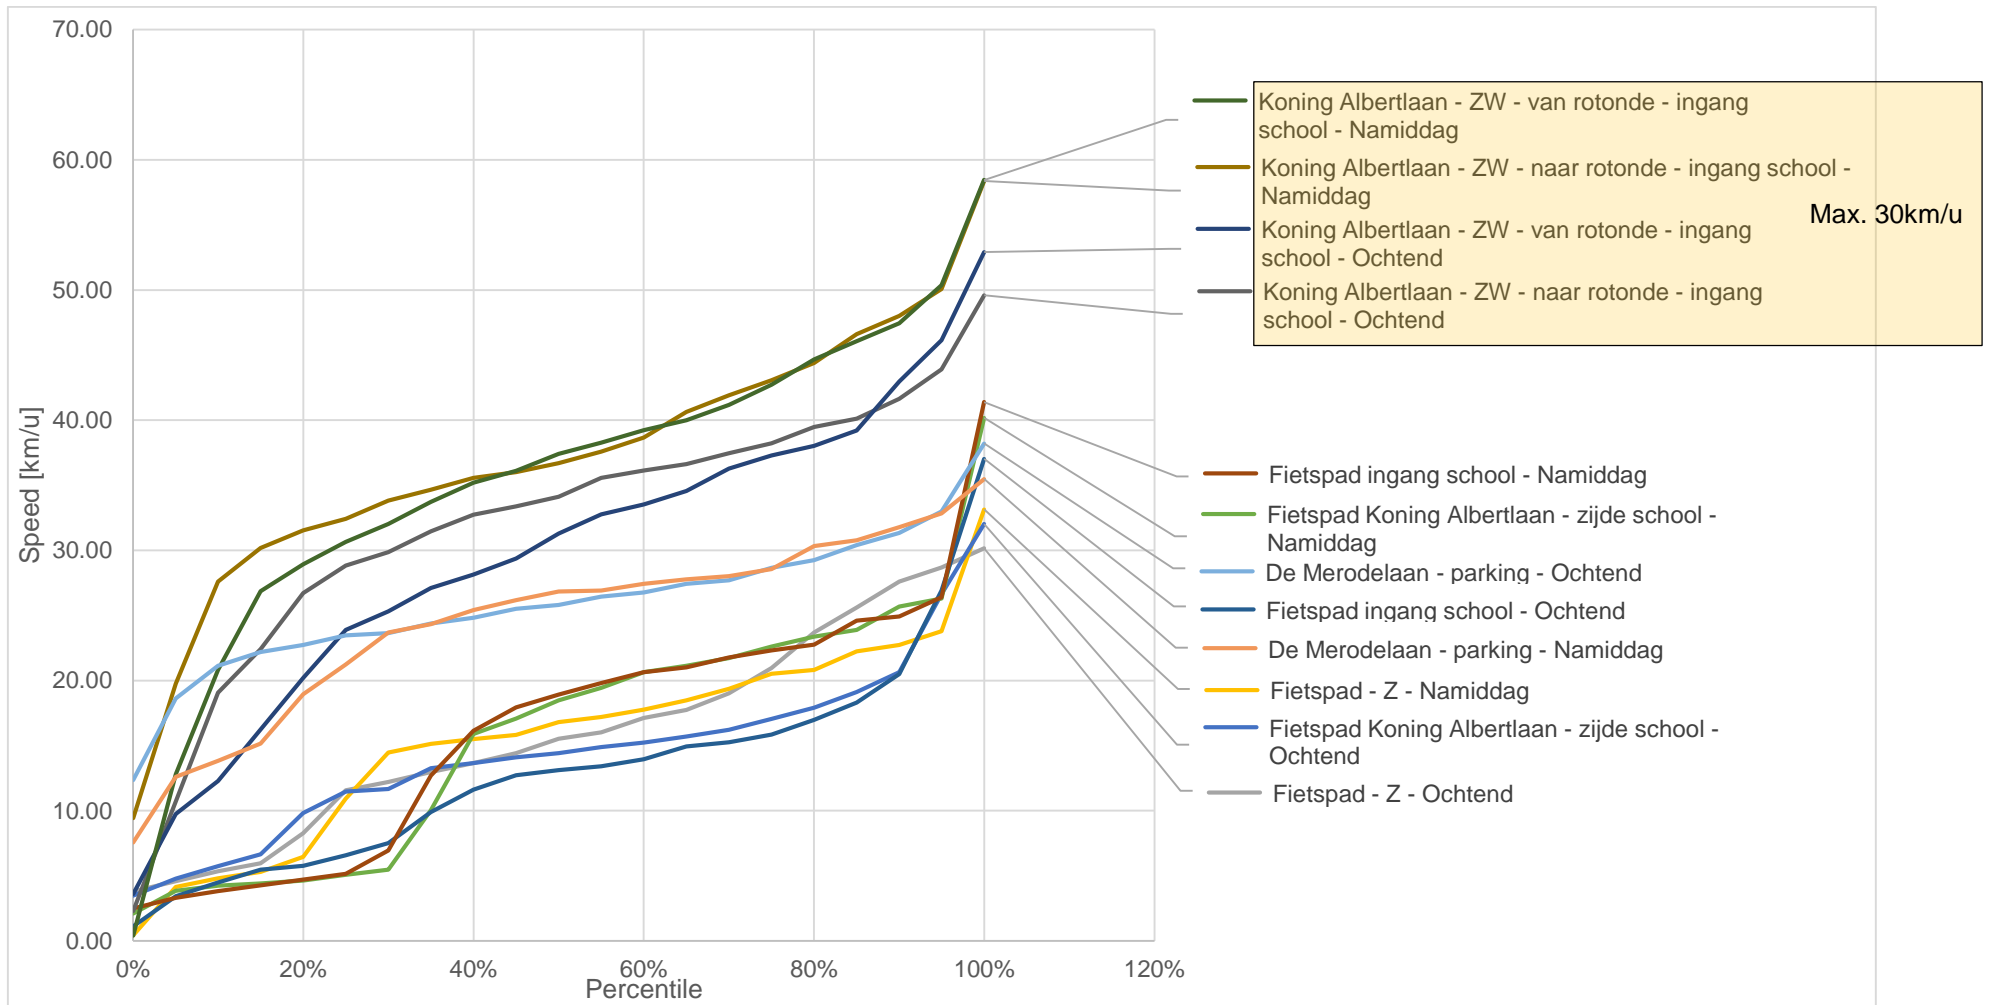
Figuur 65: Verdeling van de gemiddelde snelheden in de meetzones vanuit het zicht van de DJI Mavic Air 2 en Mavic 2 Enterprise op de ingang van de school. Behalve op De Merodelaan (bebouwde kom: 50 km/u) geldt er een maximum toegelaten snelheid van 30km/u (zone 30) binnen de meetpunten

Op basis van de observaties ter plekke en een revisie van het beeldmateriaal lijkt er in de buurt van de scholencampus wellicht een probleem te zijn m.b.t. overdreven snelheid. De snelheidsanalyse wordt daarom in detail uitgevoerd. Hieronder vindt u de analyseresultaten vanuit het perspectief van de Tythus op de rotonde en vanuit het perspectief van de DJI Mavic Air 2 en de DJI Mavic 2 Enterprise op de ingang van de school, en dit telkens zowel voor de observatie in de ochtend als in de namiddag. Figuur 62 en Figuur 64 tonen de meetzones voor ieder perspectief. Om mogelijks minder betrouwbare metingen uit te door eventuele kortstondige onnauwkeurigheden in de data uit te sluiten werden in de analyses telkens de *gemiddelde* snelheden per weggebruiker binnen de meetzone gebruikt in de plaats van instant snelheidsmetingen van die weggebruiker op 1 bepaald punt. De getoonde snelheidswaarden liggen dus ietsje lager dan de werkelijke pieksnelheden binnen het traject in de meetzone. De resultaten van de snelheidsanalyse worden getabelleerd in Tabel 1 en Tabel 2, en geïllustreerd in Figuur 63 en Figuur 65.

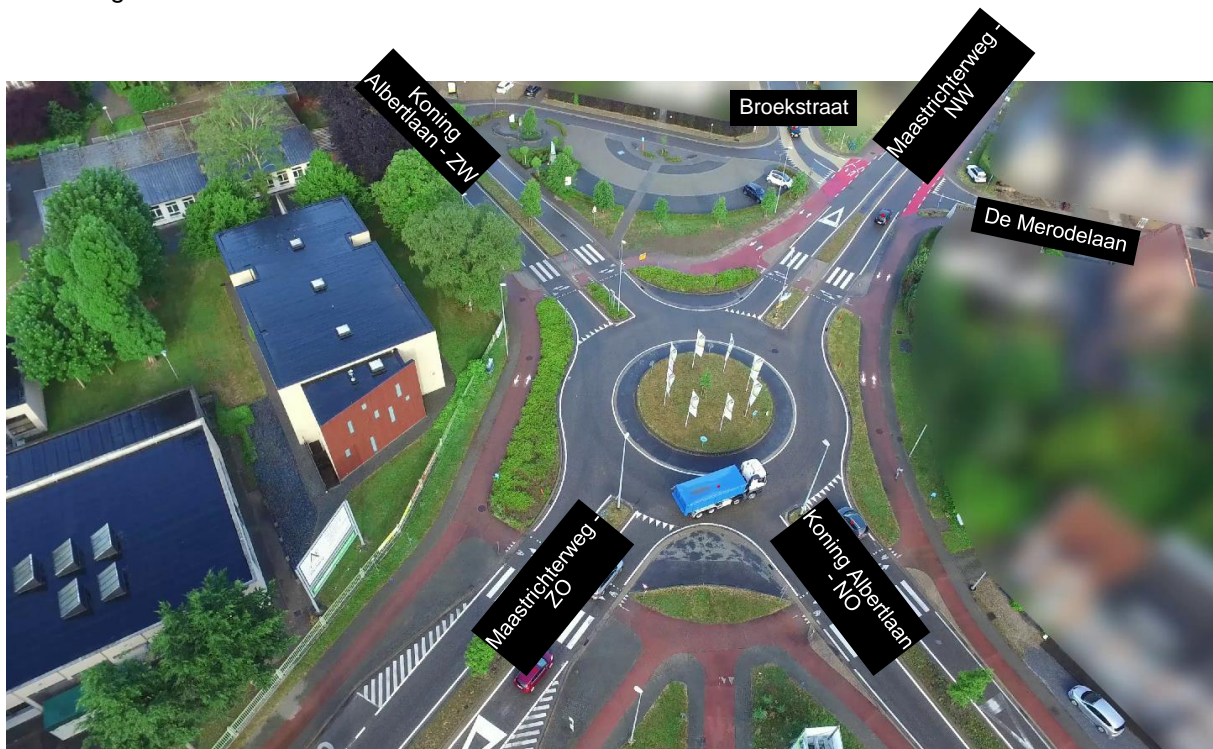
Figuur 66 toont de verschillende richtingen die gebruikt werden voor de herkomst-bestemmingsmatrix voor het gemotoriseerde verkeer in Tabel 3.

Figuur 66: Illustratie van de herkomst-bestemmingsrichtingen voor het gemotoriseerde verkeer vanuit het perspectief van de Tythus op de rotonde.
