Rapport

17 oktober 2022

Verkeersveiligheidsonderzoek met een drone

Scholencampus Alicebourg te Lanaken

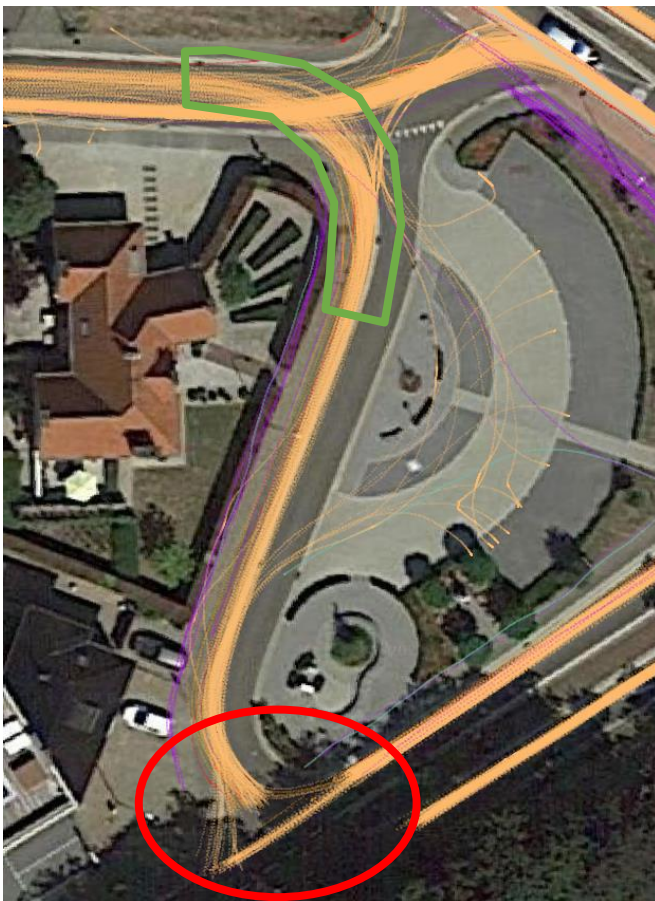
Figuur 68: Het overgrote deel van de geknipte trajecten die De Merodelaan inrijden (dit is een enkelrichtingsstraat) draaien af naar de Broekstraat en niet de Maastrichterweg.

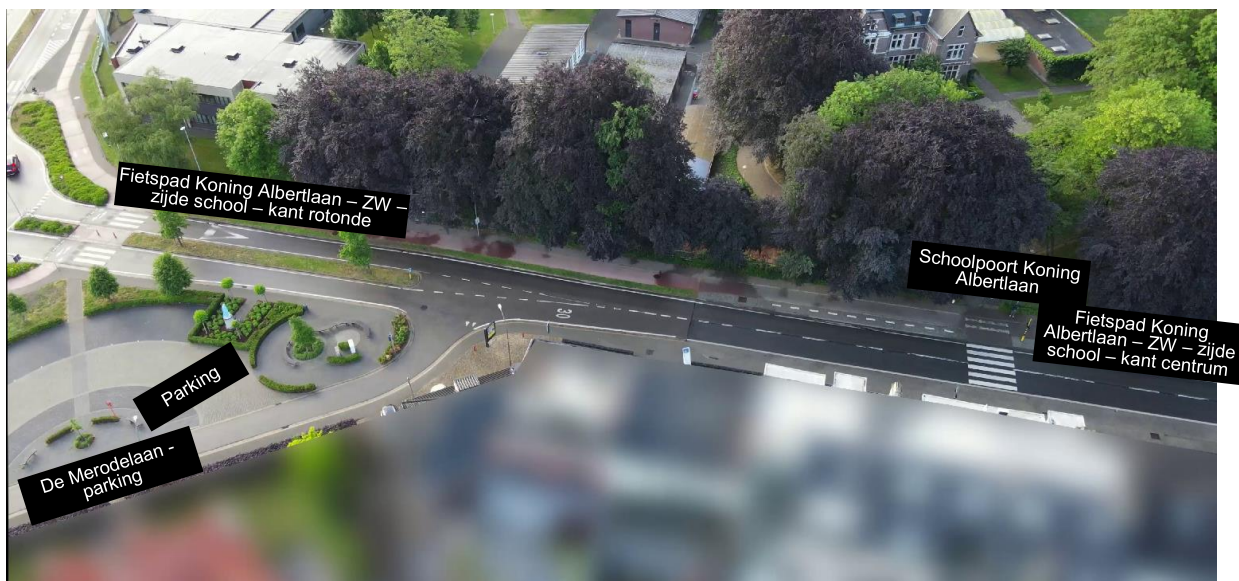
Figuur 70: Illustratie van de herkomst-bestemmingsrichtingen voor alle weggebruikers vanuit het perspectief van de DJI Mavic Air 2 en de DJI Mavic 2 Enterprise op de ingang van de school

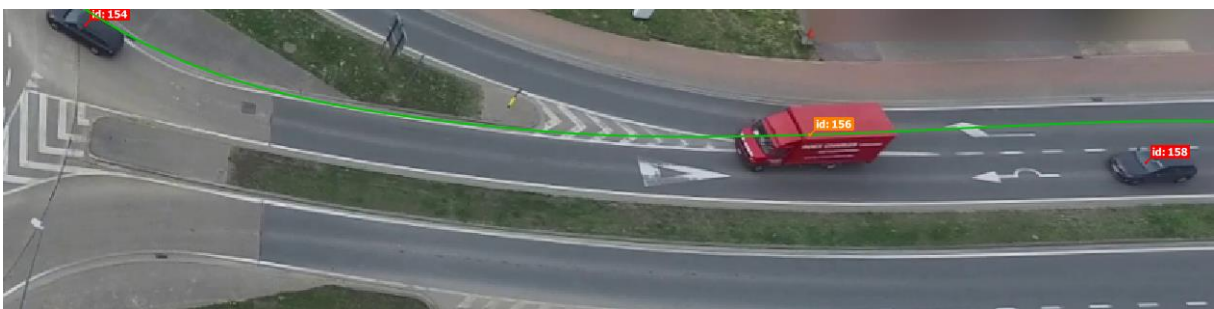
Figuur 12: 4min2s: een lichte vrachtwagen verandert op het laatste moment van rijvak en rijdt hiervoor over het verdrijvingsvlak

Vooraleer men bij het naderen van de rotonde voor het definitieve rijvak kiest, is er soms op het laatste moment wel sprake van weefbewegingen voor de splitsing van de rijvakken, waarbij bestuurders de verdrijfvlakken soms overschrijden (zie bijvoorbeeld eerder Figuur 12, Figuur 13 of Figuur 15). Tabel 6 kwantificeert het aantal *last-minute* weefbewegingen tussen de rijvakken van de Rijksweg aan de kant

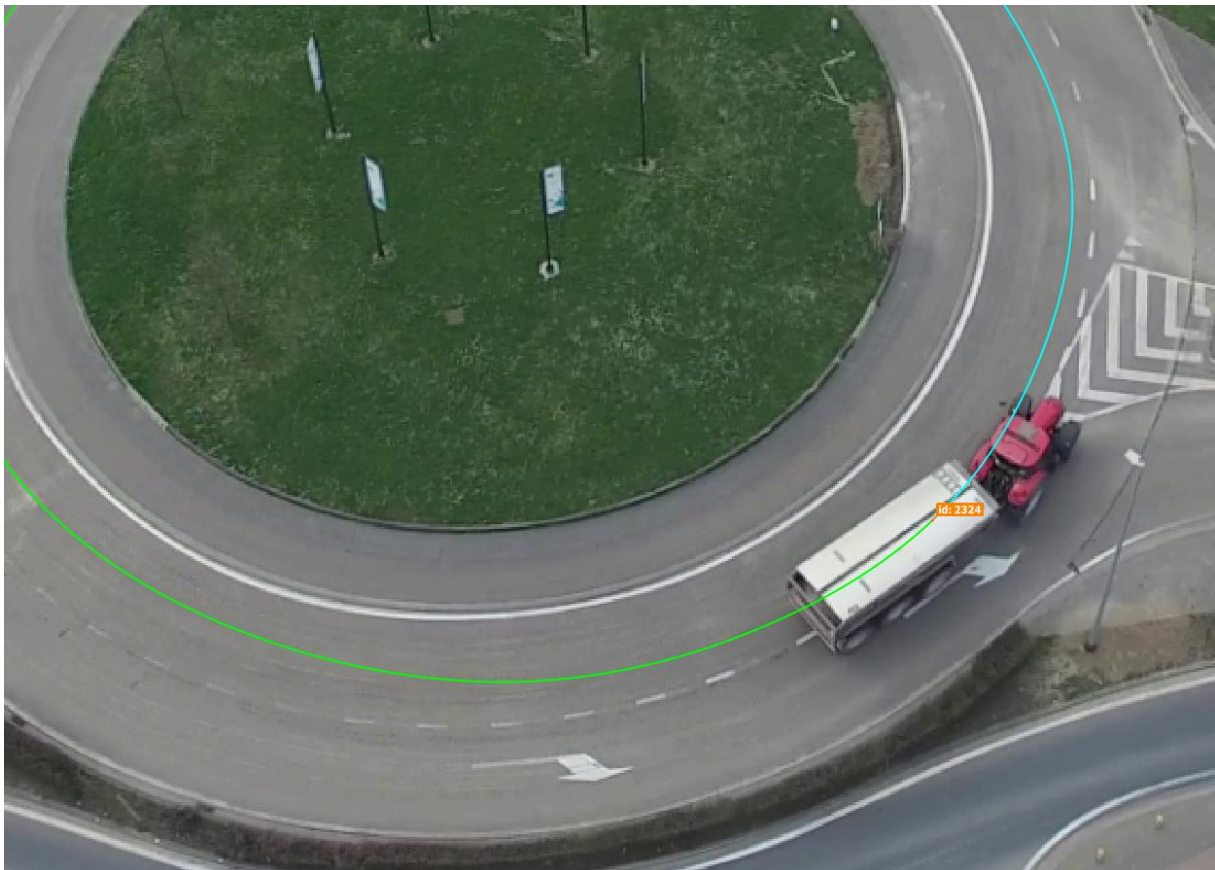
Figuur 16: 56min17s: een tractor rijdt tijdelijk in het midden tussen de twee rijvakken op de rotonde. Het is onduidelijk of het om afleiding gaat, dan wel dat de bestuurder zich tijdens het afslaan bedacht en toch nog op de rotonde wilde blijven.

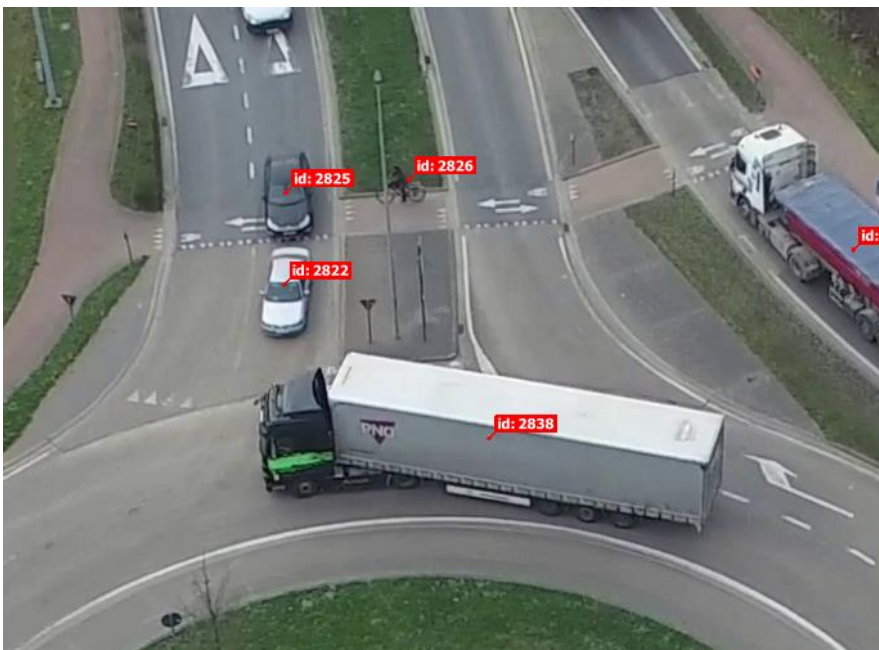
Figuur 18: 1u08min24s: een fietser wordt gedurende ruim 20s geblokkeerd door wagens die aanschuiven om op de rotonde in te voegen. Nadien verlenen wagens (foutief) voorrang aan de fietser zodat deze kan oversteken.

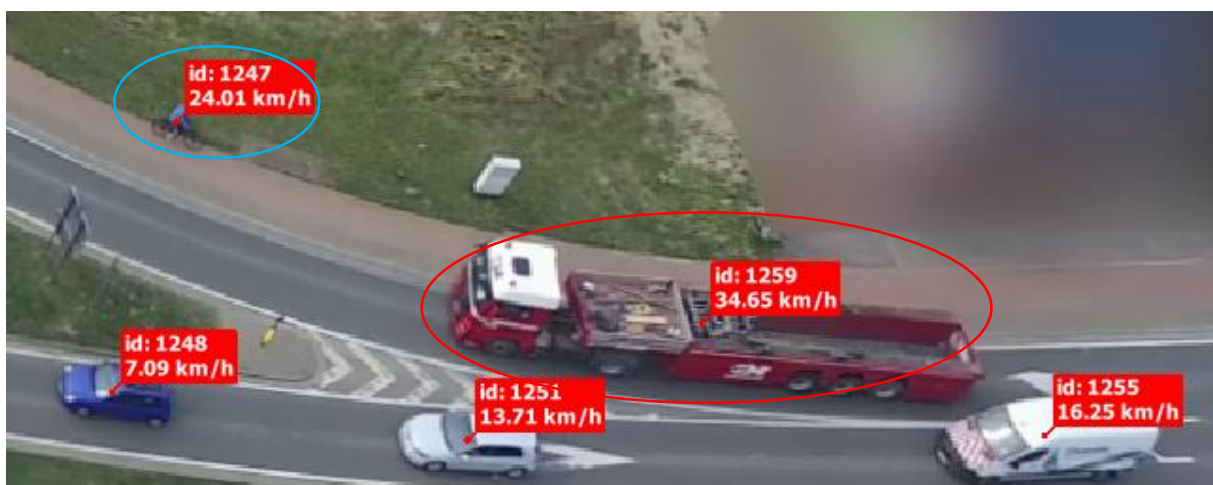
Figuur 21: conflict B uit Figuur 19 met $TTC_{min}=1.3s$ en $\Delta V=16.0m/s$. Dit hypothetische conflict heeft een hogere kans, alsook een relatief hoge ernst.

In beide situaties valt op dat de betrokken weggebruikers zich bevinden op een verschillend onderdeel van de infrastructuur (fietspad versus rijbaan) en hierdoor een mogelijke aanrijding wellicht eerder onwaarschijnlijk is. De reden waarom de software deze situaties als mogelijk ernstig identificeert, heeft echter te maken met het feit dat beide weggebruikers zich op een 'botsingskoers' bevinden (t.t.z. hun richtingsvectoren wijzen op een gegeven ogenblik naar elkaar toe) en op dat ogenblik is de overblijvende tijd tot een eventuele botsing relatief klein in combinatie met een relatief hoge botsingssnelheid (bepalend voor de ernst bij een eventuele aanrijding). Door dat beide weggebruikers zich bewegen op aparte infrastructuur, zal het in de feiten echter zelden tot een echte aanrijding komen. Op basis van de conflictanalyse kan geconcludeerd worden dat er weinig potentieel gevaarlijke conflicten met actieve weggebruikers geïdentificeerd werden.

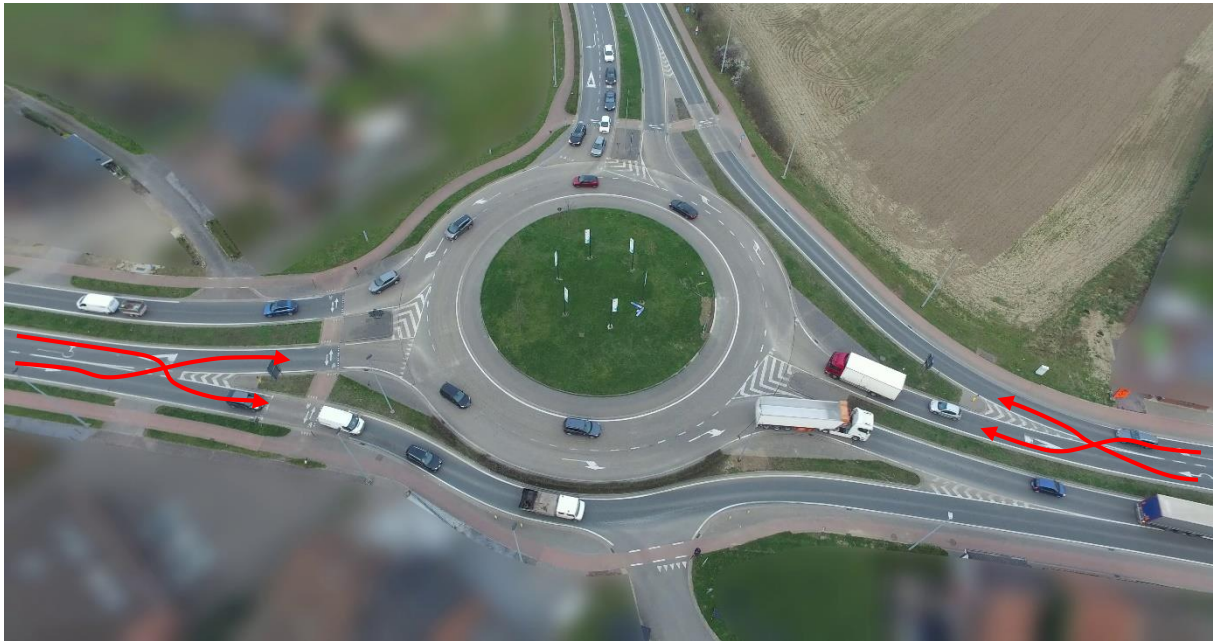
van Maasmechelen, en aan de kant van Dilsen-Stokkem. Figuur 29 illustreert deze bewegingen. Er werden geen last-minute weefbewegingen vastgesteld op de Boslaan.

Figuur 29: illustratie van last-minute weefbewegingen voorafgaand aan de definitieve rijvakkeuze

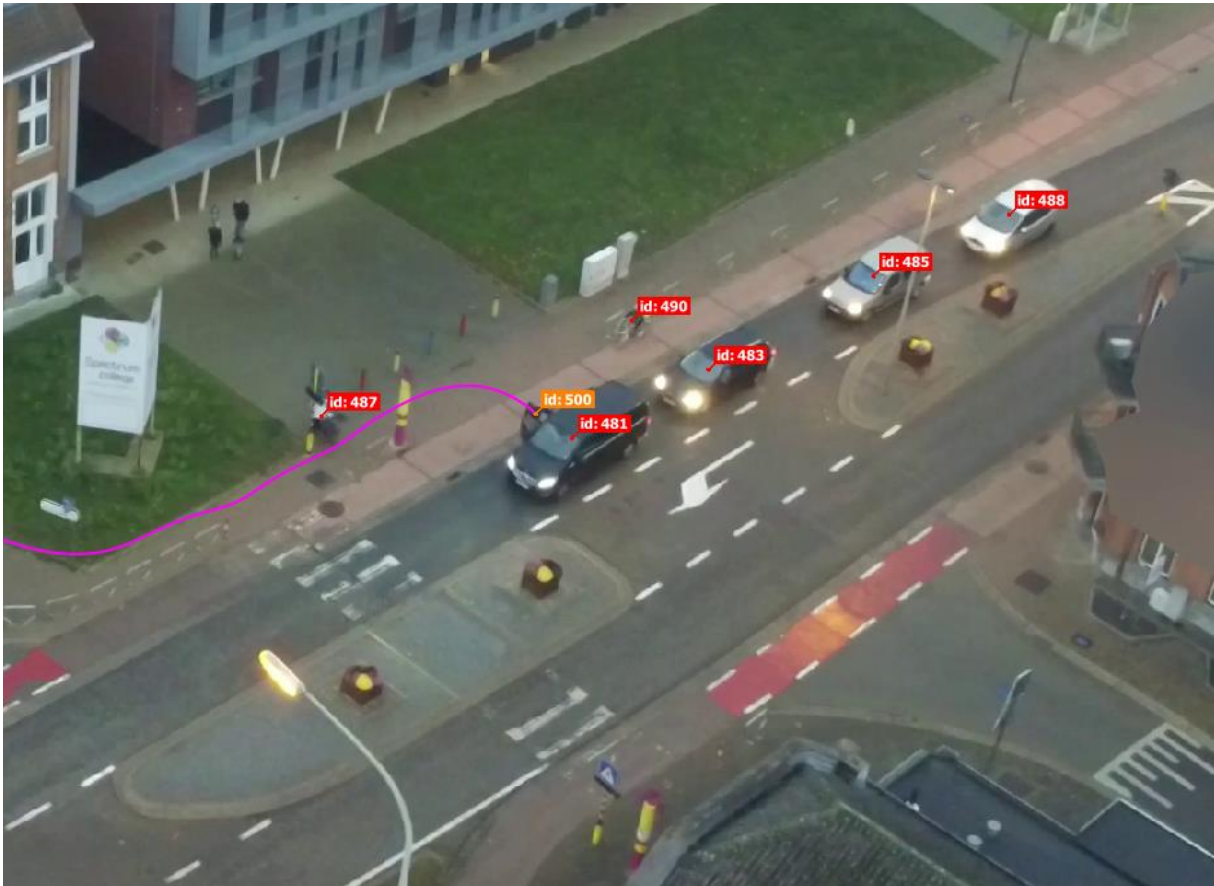
Figure 9: 22m21s: Een wagen stopt midden op de Diestersesteenweg om een kind uit te laten stappen en houdt hierbij het verkeer op. Een fietser (id 490) op het fietspad moet uitwijken. Het kind gaat de school binnen via de ingang op de Schaffensesteenweg.

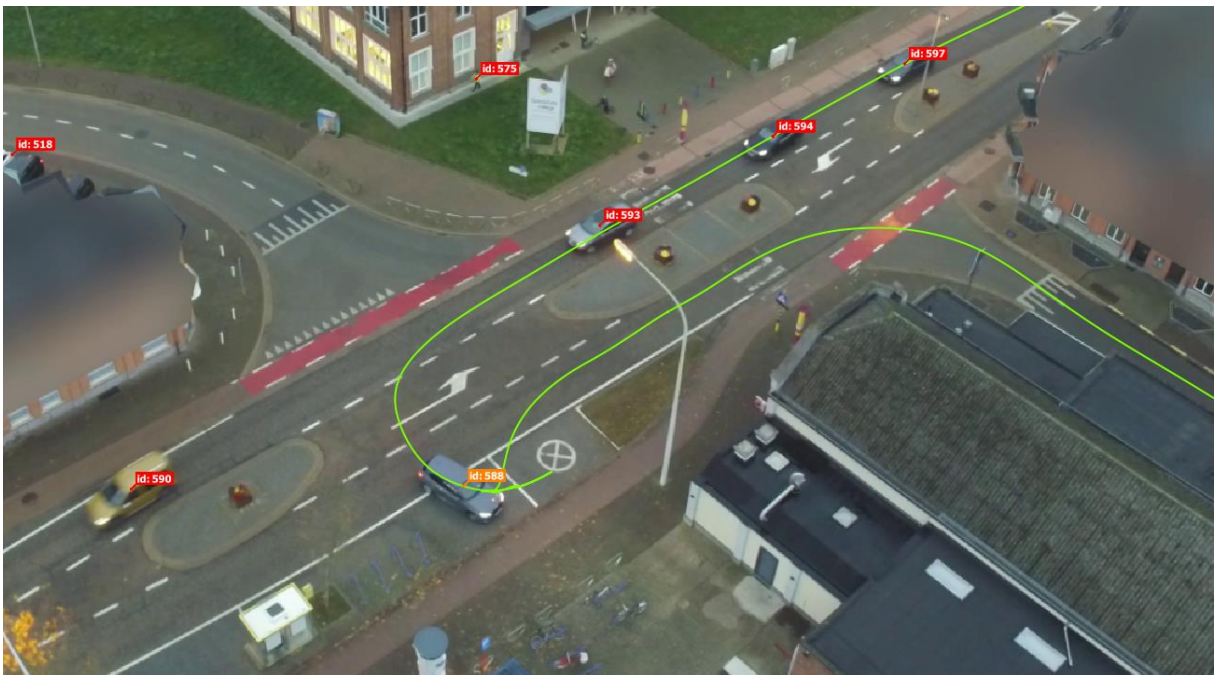
Figure 10: 27m53s: Een wagen maakt een niet-toegelaten draai beweging over het voorsorteervlak, parkeert en laat een kind uitstappen (aan de straatkant).

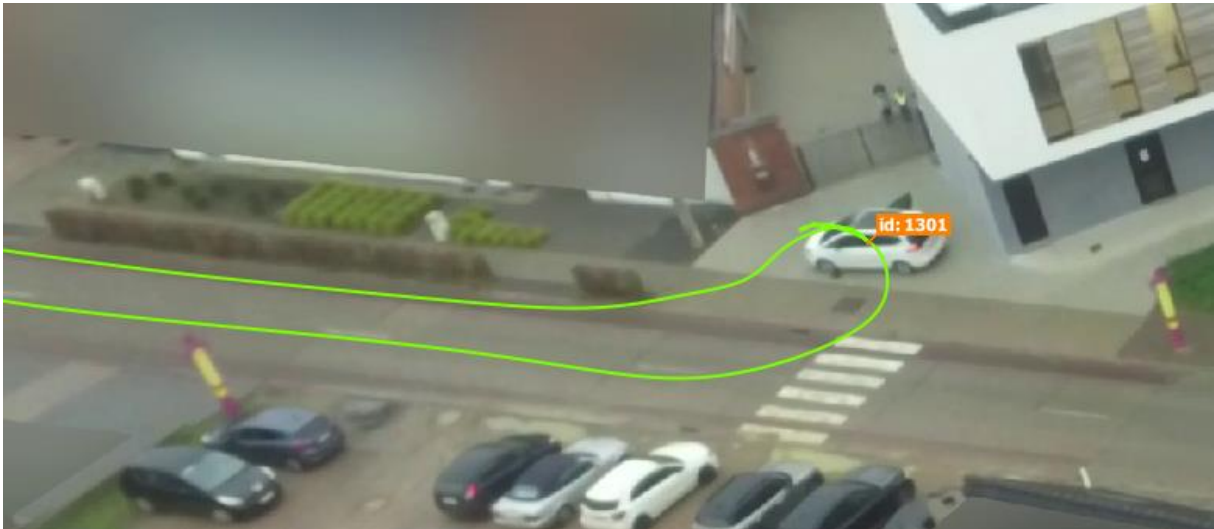
Figure 15: 53m55s: Een wagen parkeert voor de schoolpoort om kind af te zetten.

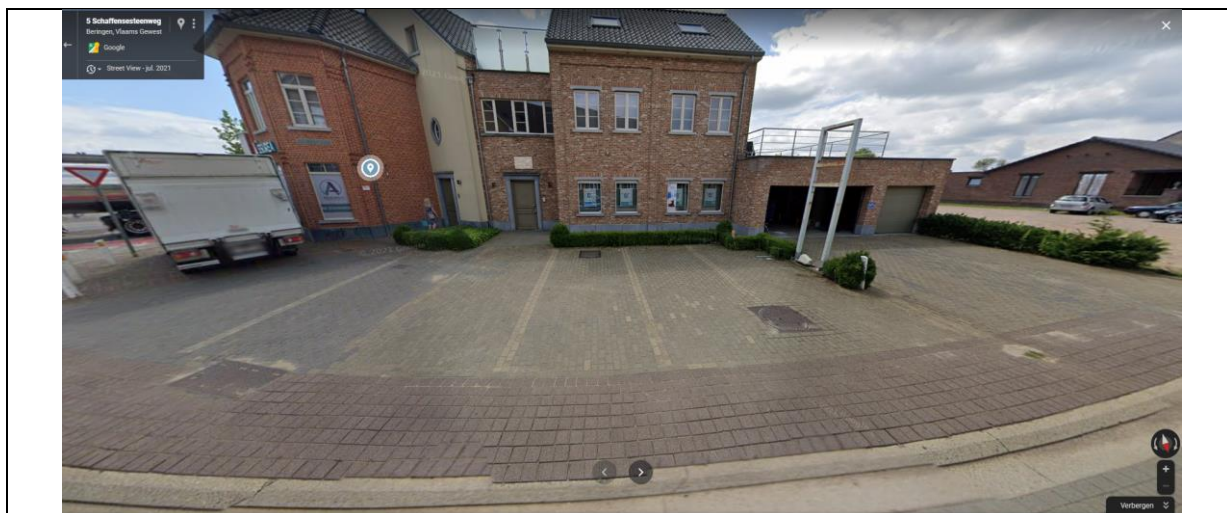
Figure 18: Deze locatie op de Schaffensesteenweg wordt veelvuldig gebruikt door wagens om kortstondig te parkeren en kinderen af te zetten. Door de locatie tussen het zebrapad, het kruispunt met de Diestersesteenweg en het schoolgebouw zorgt dit tijdens drukke momenten vaak voor probleemsituaties: kinderen gebruiken niet het voorziene zebrapad om over te steken nadat de ouder hen met de wagen heeft afgezet (of opgehaald) (paarse lijntjes over de straat), ouders blokkeren andere wagens (soms zelfs tot op de Diestersesteenweg) bij het manoeuvreren om in- en uit te parkeren (groene lijntjes naar de parkeervakken).

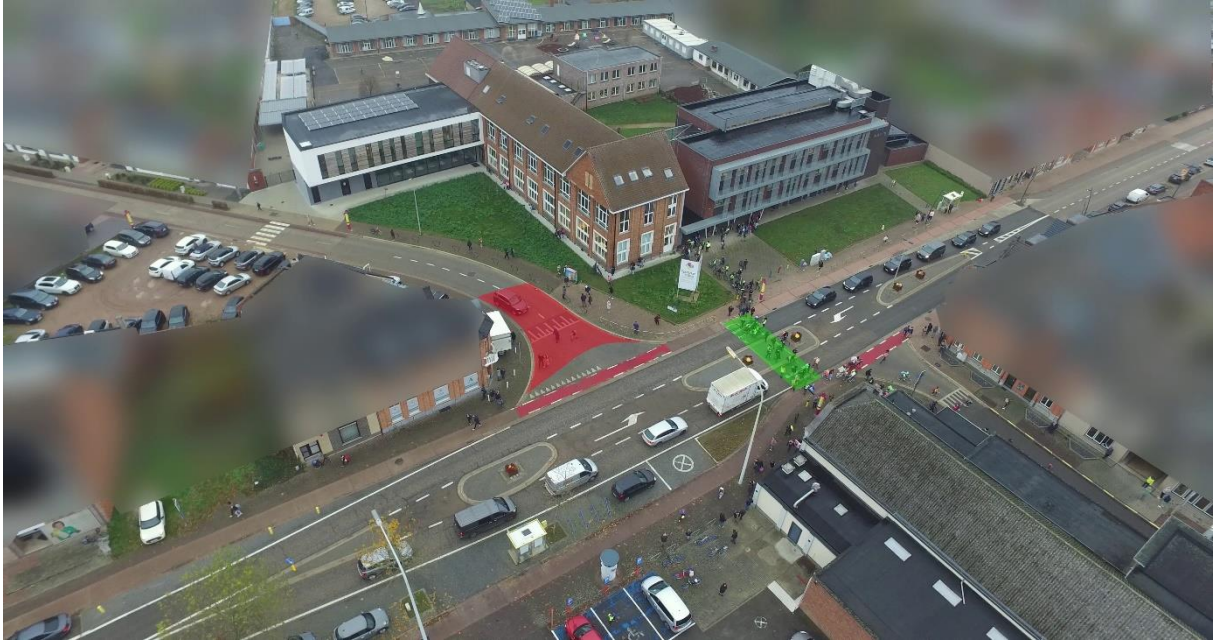
Figure 19: 30m30s: De school is uit: kinderen steken gewoon de Schaffensesteenweg over (niet over het zebrapad).

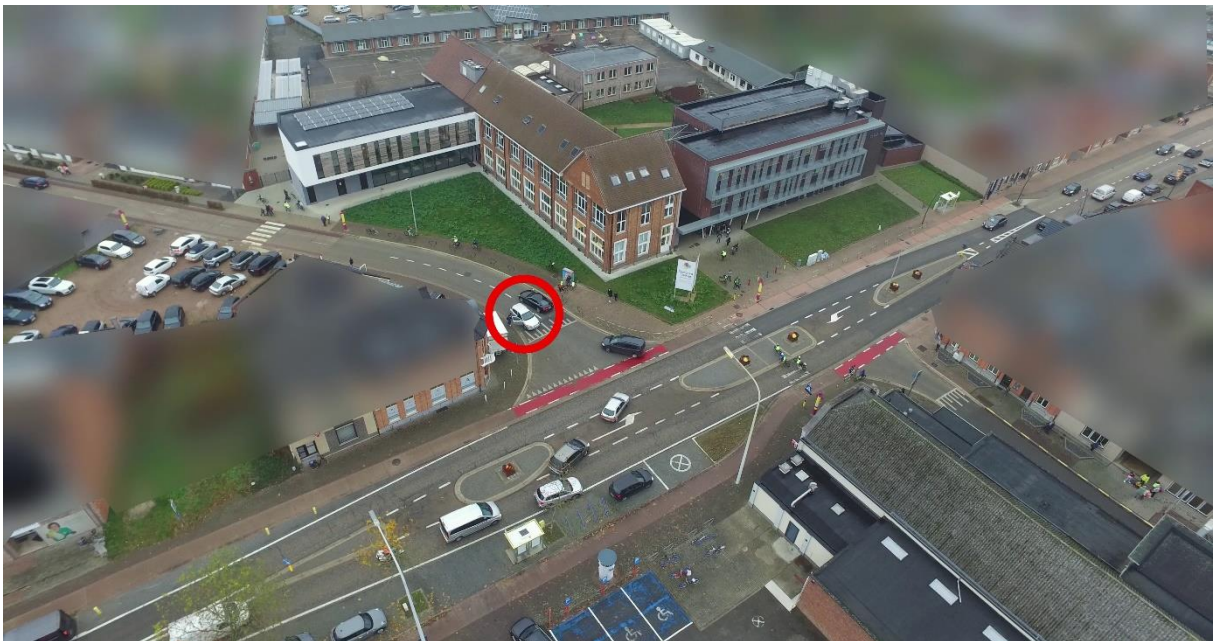
Figure 20: 32m42s: Een witte wagen parkeert ~42s op de Schaffensesteenweg en laat het kind de Schaffensesteenweg over rennen om deze op te pikken.

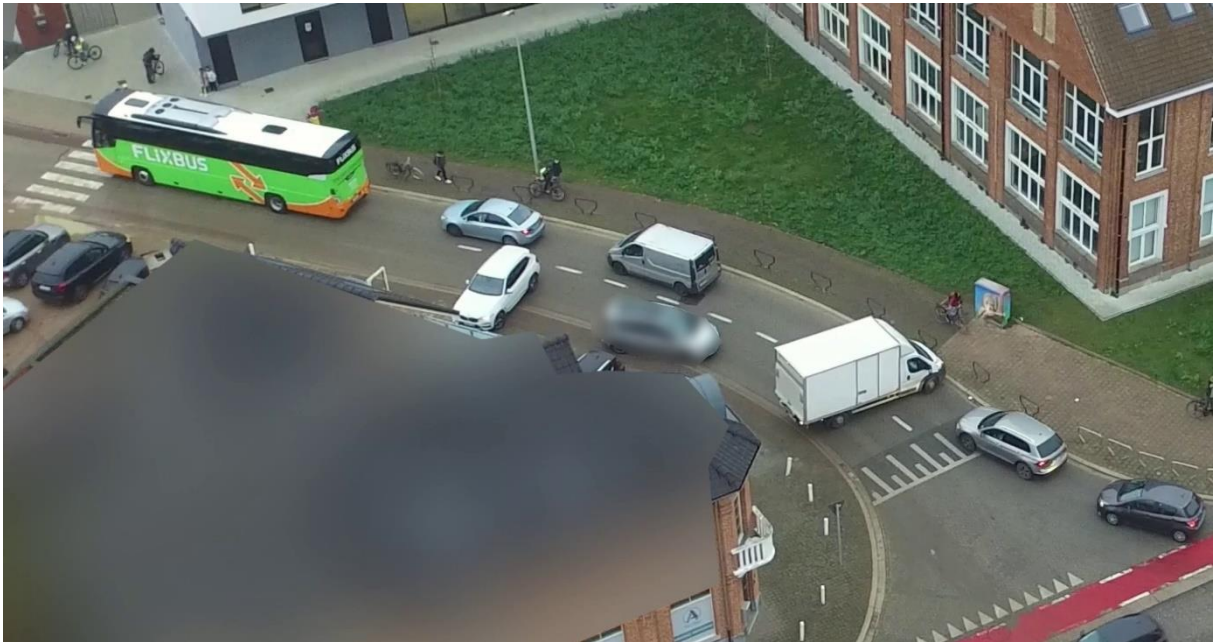
Figure 21: 43m29s: Een truck rijdt flexibel paaltje om; het hele punt blokkeert

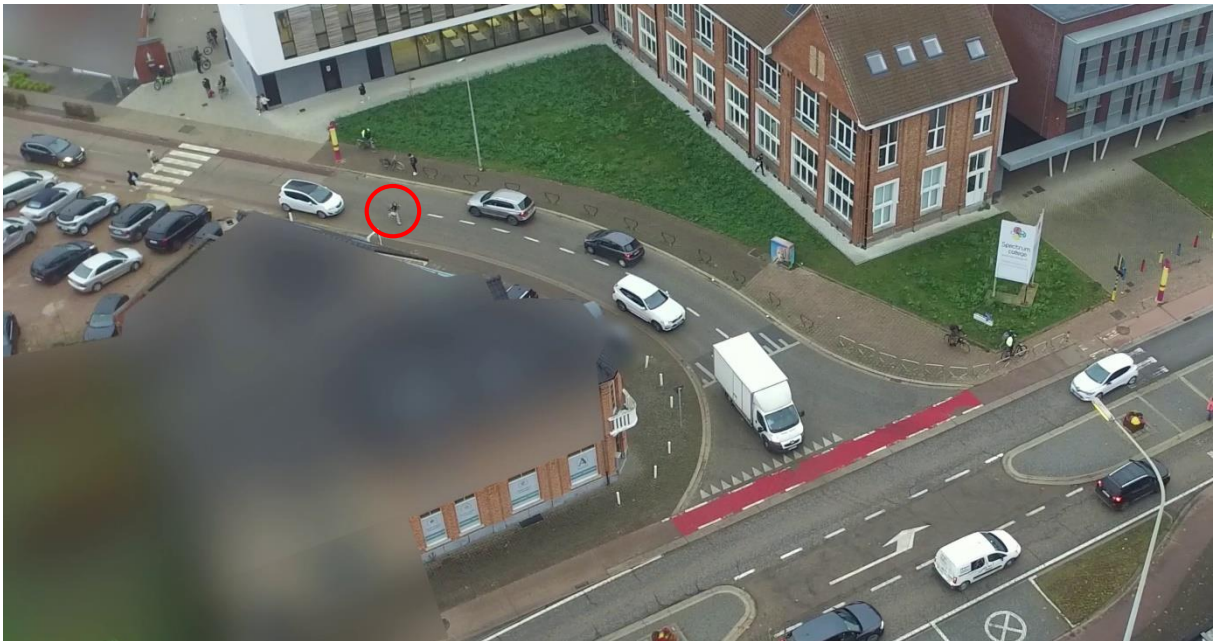
Figure 22: 44m19s: Een kindje rent voor auto's de Schaffensesteenweg over richting zelfde auto als in de observatie op 40m30s.

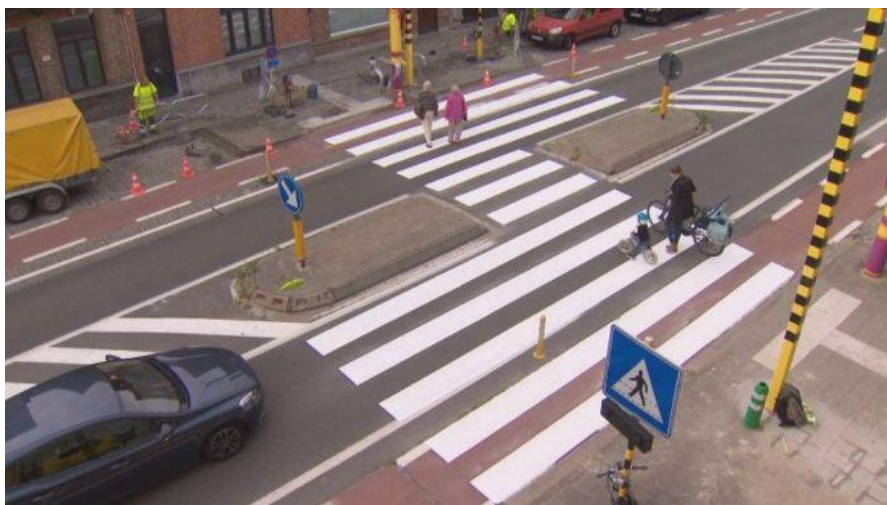
Zebrapaden zorgen ervoor dat de leerlingen veilig kunnen oversteken maar zijn ook kwetsbare locaties. De oversteekbaarheid, veiligheid en zichtbaarheid van de oversteekvoorziening op de Diestersteenweg kan verder verbeterd worden het zebrapad te vervangen door een gevleugelde oversteekvoorziening.

In verschillende schoolomgevingen zijn gevleugelde zebrapaden al toegepast en dit telkens met positieve verkeersveiligheidsresultaten. Een "gevleugeld zebrapad" is een zebrapad dat verlengd wordt tegen de rijrichting in. Hierdoor stopt het naderende verkeer vroeger waardoor het een beter overzicht krijgt op de oversteekplaats. Eerdere evaluatiestudies¹² hebben aangetoond dat na de aanleg van gevleugelde oversteekplaatsen het totaal aantal ernstige conflicten significant daalt. Daarnaast blijkt het aantal voetgangers dat automatisch voorrang krijgt te stijgen en nemen ook het aantal dodehoekongevallen af.

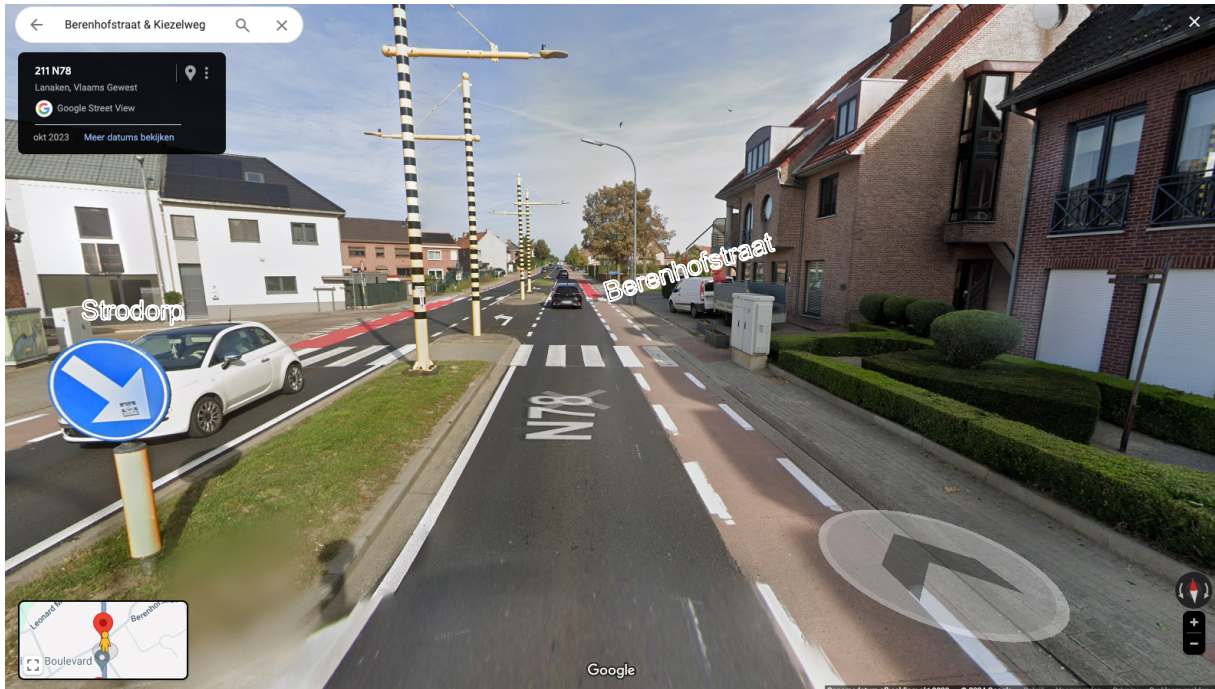
In 2023 werd op de locatie door AWW nieuwe punctuele LED verlichting aangebracht via assymetrisch geplaatste galpalen om de zichtbaarheid van fietsers en voetgangers bij het oversteken te verbeteren.

Figuur 4: Google Streetview afbeelding van de locatie met punctuele LED verlichting bij oversteken

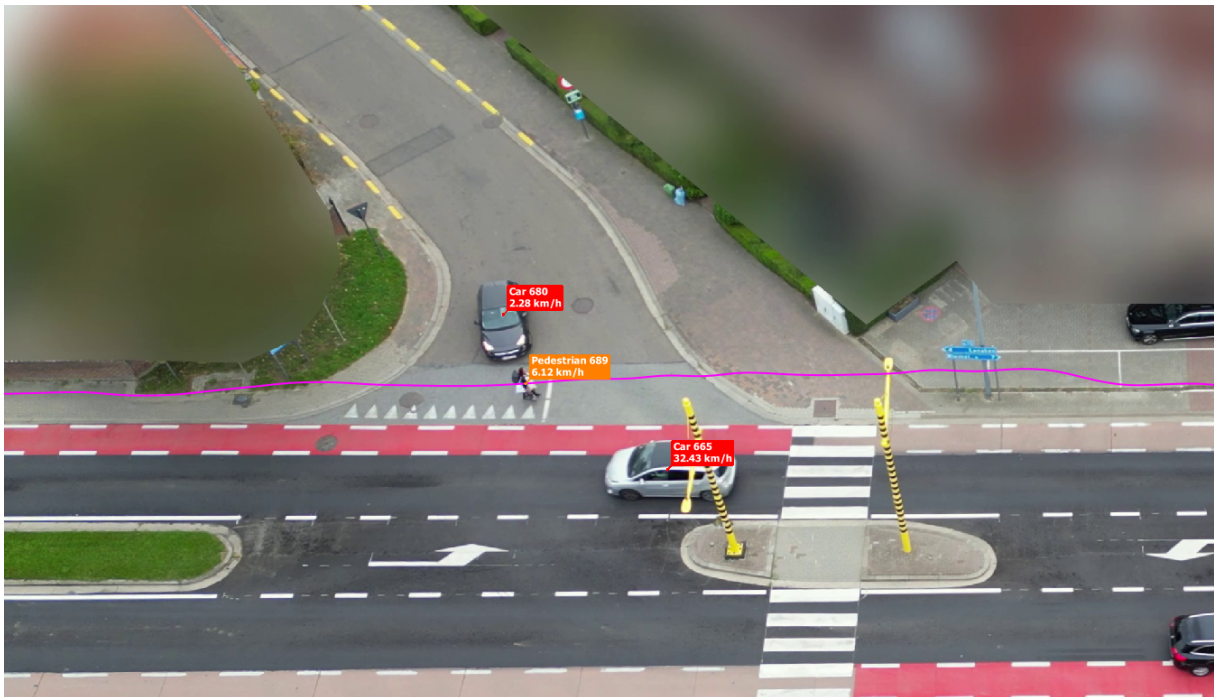
Figuur 9: Illustratie van oversteekgedrag over de Berenhofstraat (vergelijkbaar in Strodorp) parallel met de Kieselweg

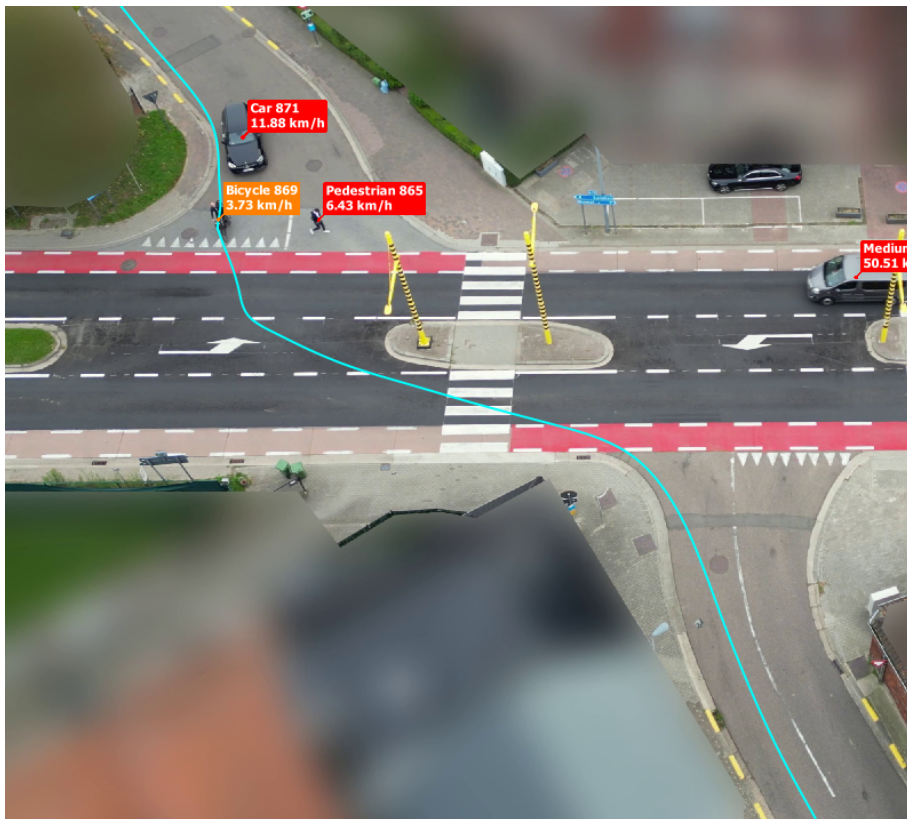
Figuur 10: Illustratie van het oversteekgedrag van fietsers over de Kieselweg over de rijweg. Voor fietsers komende uit de Berenhofstraat die (correct) aan de rechterzijde van de weg fietsen is er geen duidelijke oversteekplaats voorzien.

Fietsers die uit de Berenhofstraat komen en aan de linkerkant van de rijweg fietsen gebruiken meestal al fietsend het zebrapad om over te steken. Vaak rijden zij eerst een stukje over de stoep (zie bv. Figuur 12 en Figuur 13).

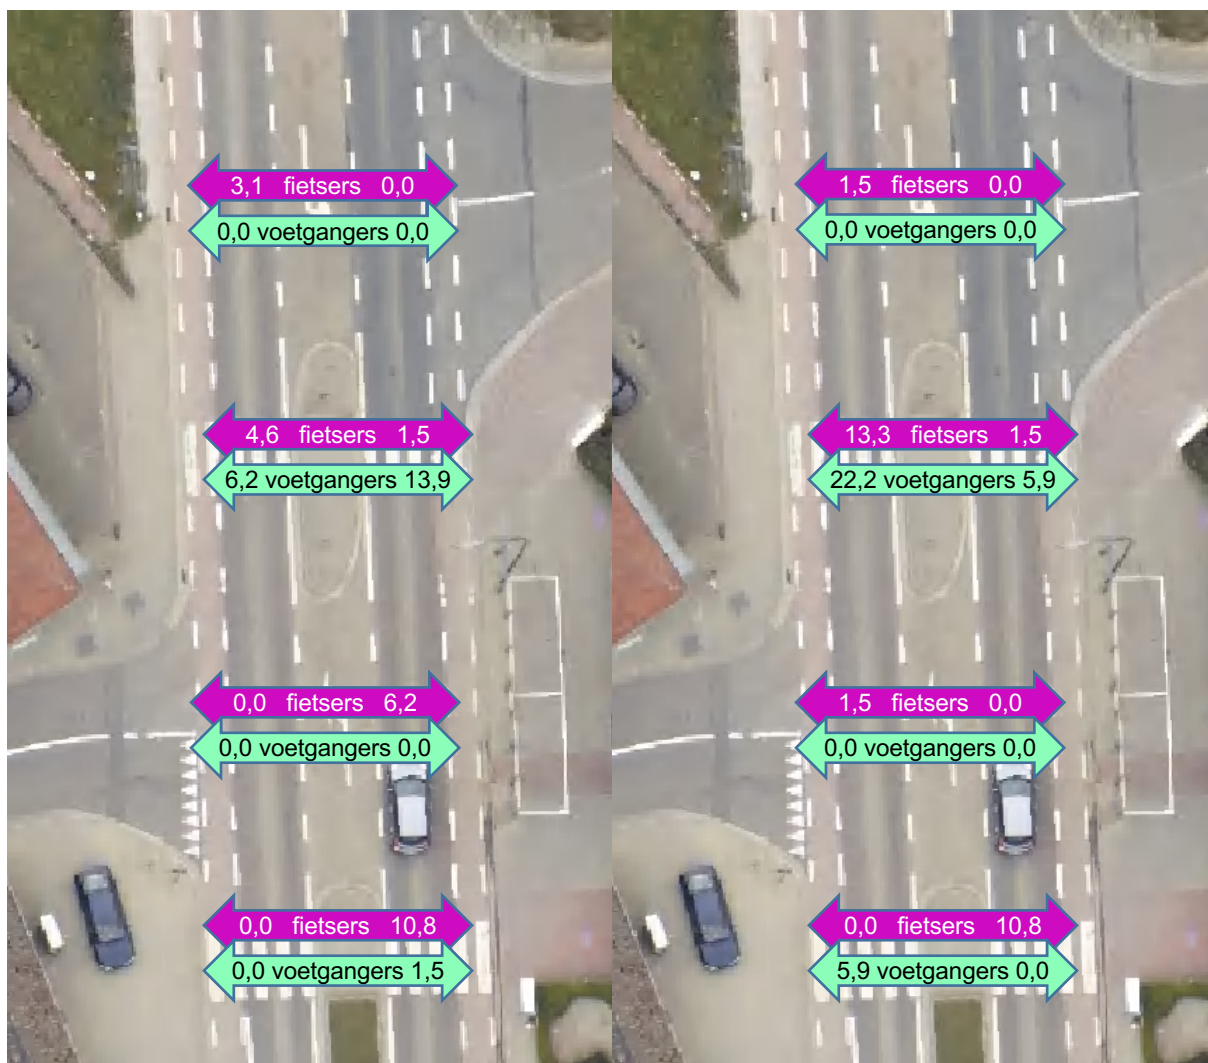
Waar actieve weggebruikers de Kieselweg oversteken wordt kwantitatief geanalyseerd in Figuur 15 en Tabel 1. Samengevat kan men stellen dat voetgangers correct gebruik maken van de zebapaden, en dat een belangrijk deel van de fietsers de zebapaden over fietsen en in mindere mate gewoon over de rijweg oversteken.

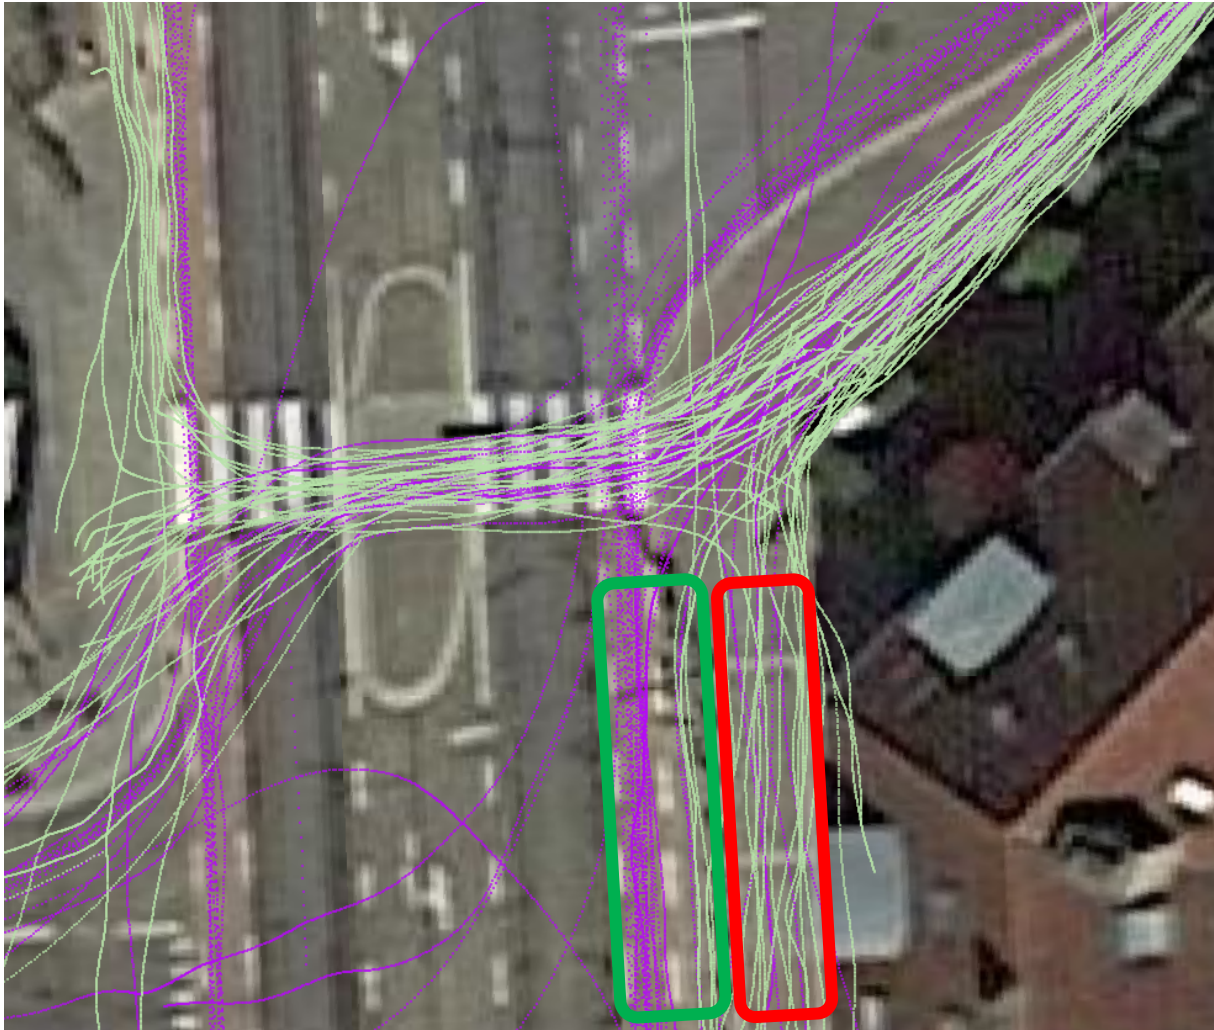
Figuur 16: Combinatie van de trajecten van voetgangers (en een minderheid aan fietsers) uit de ochtend- en namiddagobservatie. De groene rechthoek duidt de voorziene plaats voor voetgangers en fietsers, de rode rechthoek de daadwerkelijke plaats waar zij zich verplaatsen.

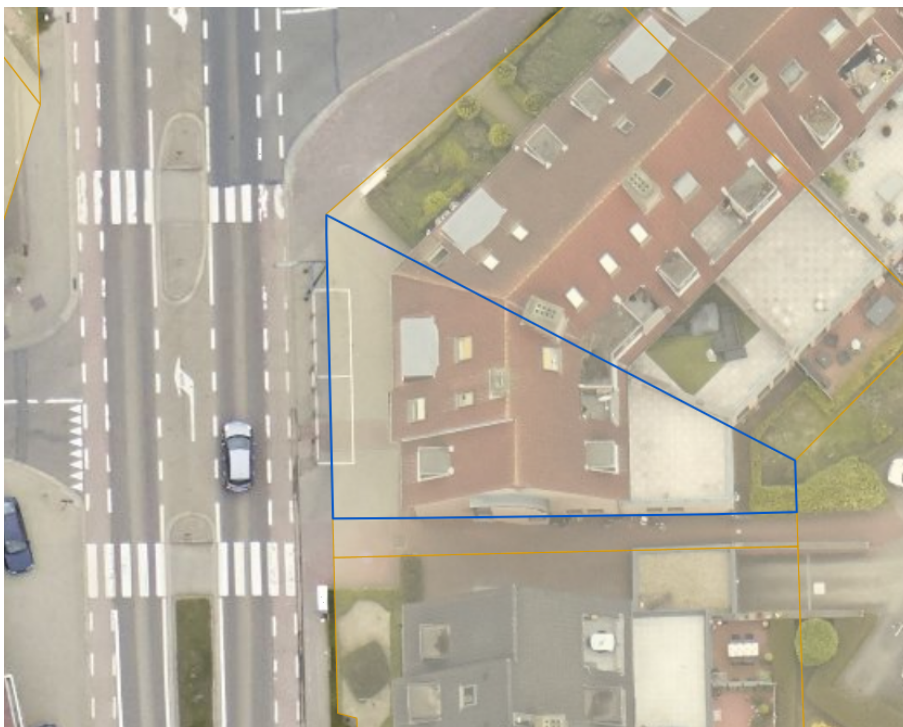
Figuur 18: Illustratie van de perceelgrenzen. Actieve weggebruikers maken gebruik van het blauw omljnde perceel om niet op het lastiger begaanbare en dichterbij het verkeer liggende smalle voetpad te gebruiken. [<https://www.geopunt.be/shared/2d4b909c-7472-4d84-84cf-53c566677876>, geraadpleegd op 26/11/2023]

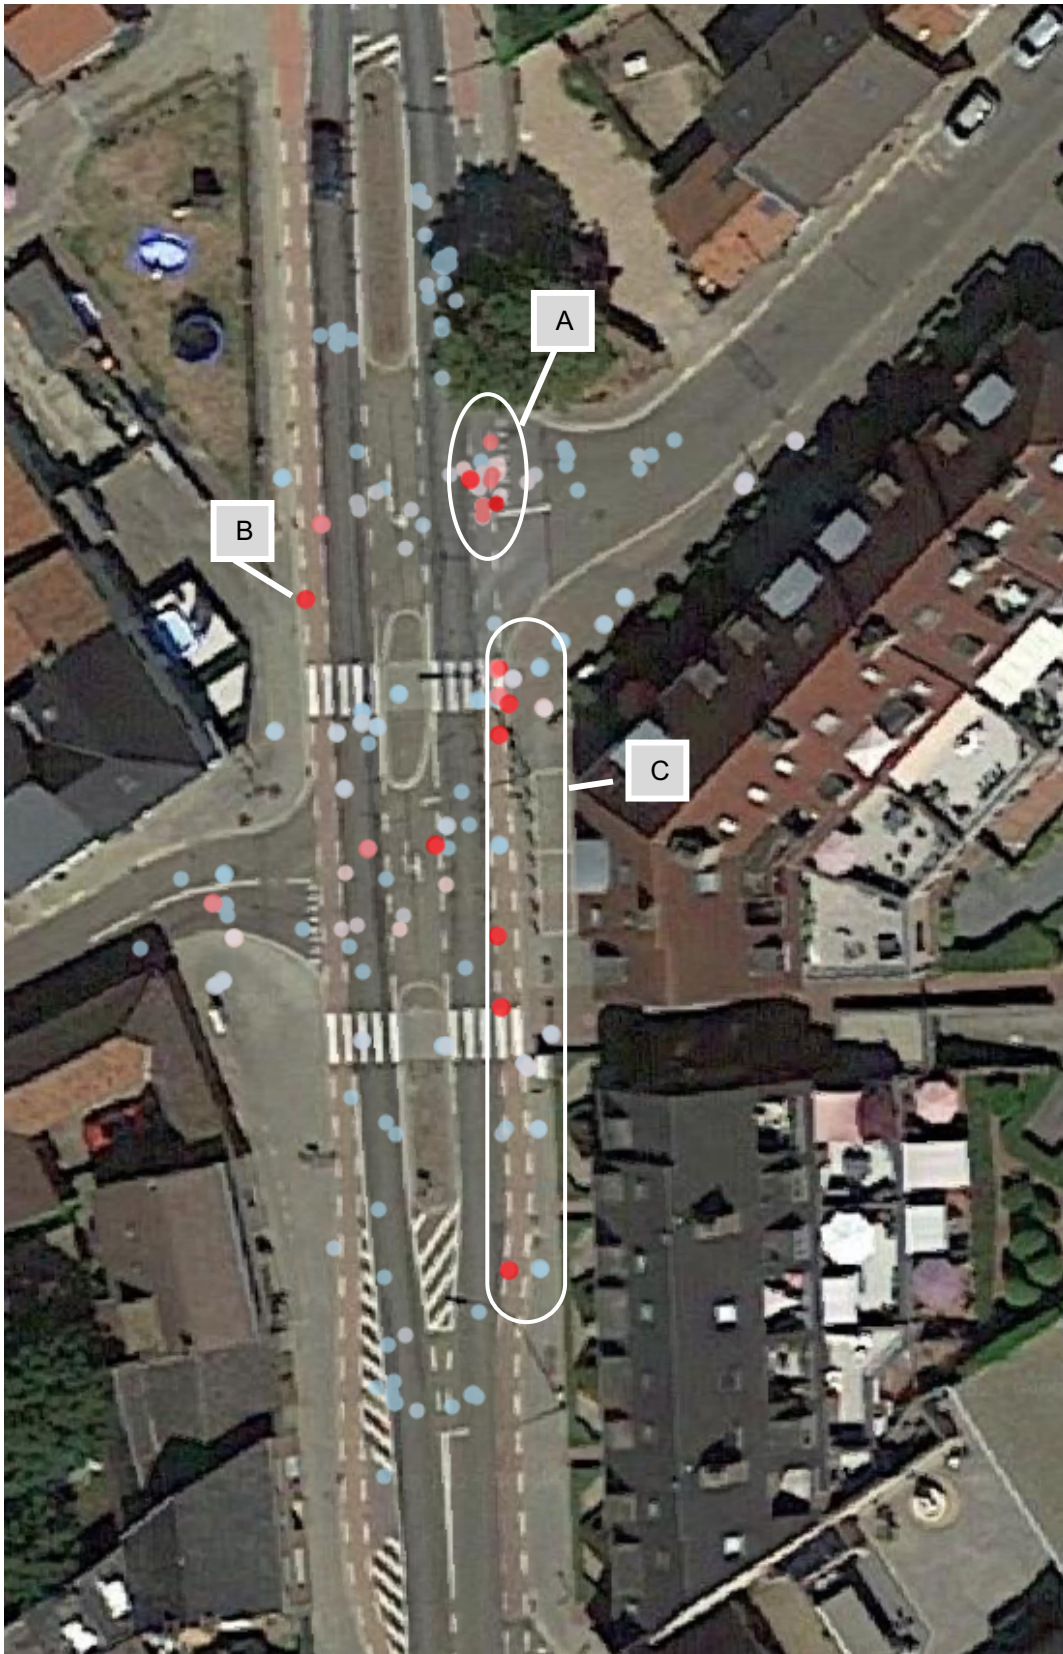
Figuur 19: Overzicht van de gedetecteerde bijna-conflicten op basis van een geautomatiseerde verwerking van de droneobservaties (alle drones, zowel 's ochtends en in de namiddag) op een Google Maps satelliet achtergrondkaart in QGIS. Enkel conflicten met een waarschijnlijkheidsscore (TTCmin, PET) kleiner dan 1s worden getoond. De kleur is een combinatie van de waarschijnlijkheidsscore en de ernstscore (DeltaV) waarbij groen staat voor een minder kritiek conflict, en rood voor een potentieel kritiek conflict. De gelabelde conflicten worden verder in meer detail toegelicht. Niet gelabelde conflicten zijn niet relevant of bleken random false positive detecties te zijn.

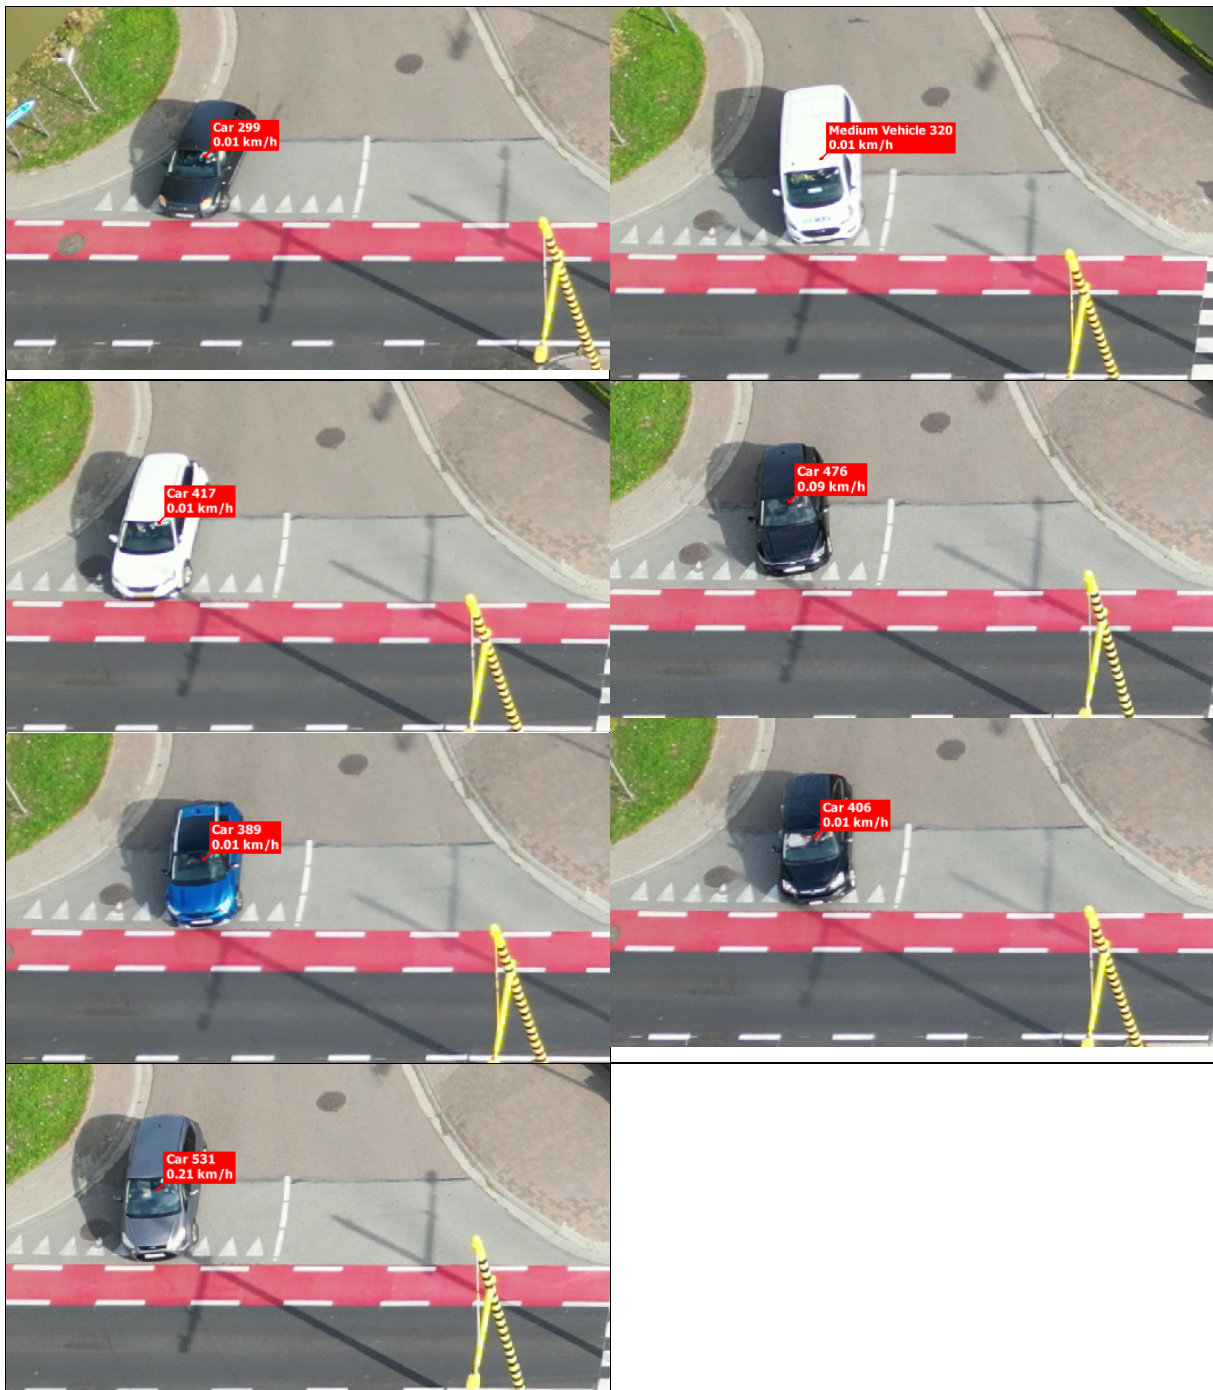
Figuur 21: Illustratie van wagens in de observatie in de namiddag die (net) iets te ver voorwaarts opstellen alvorens de Kieselweg over te steken of in te voegen richting de N2.
