Rapport

17 oktober 2022

Verkeersveiligheidsonderzoek met een drone

Scholencampus Alicebourg te Lanaken

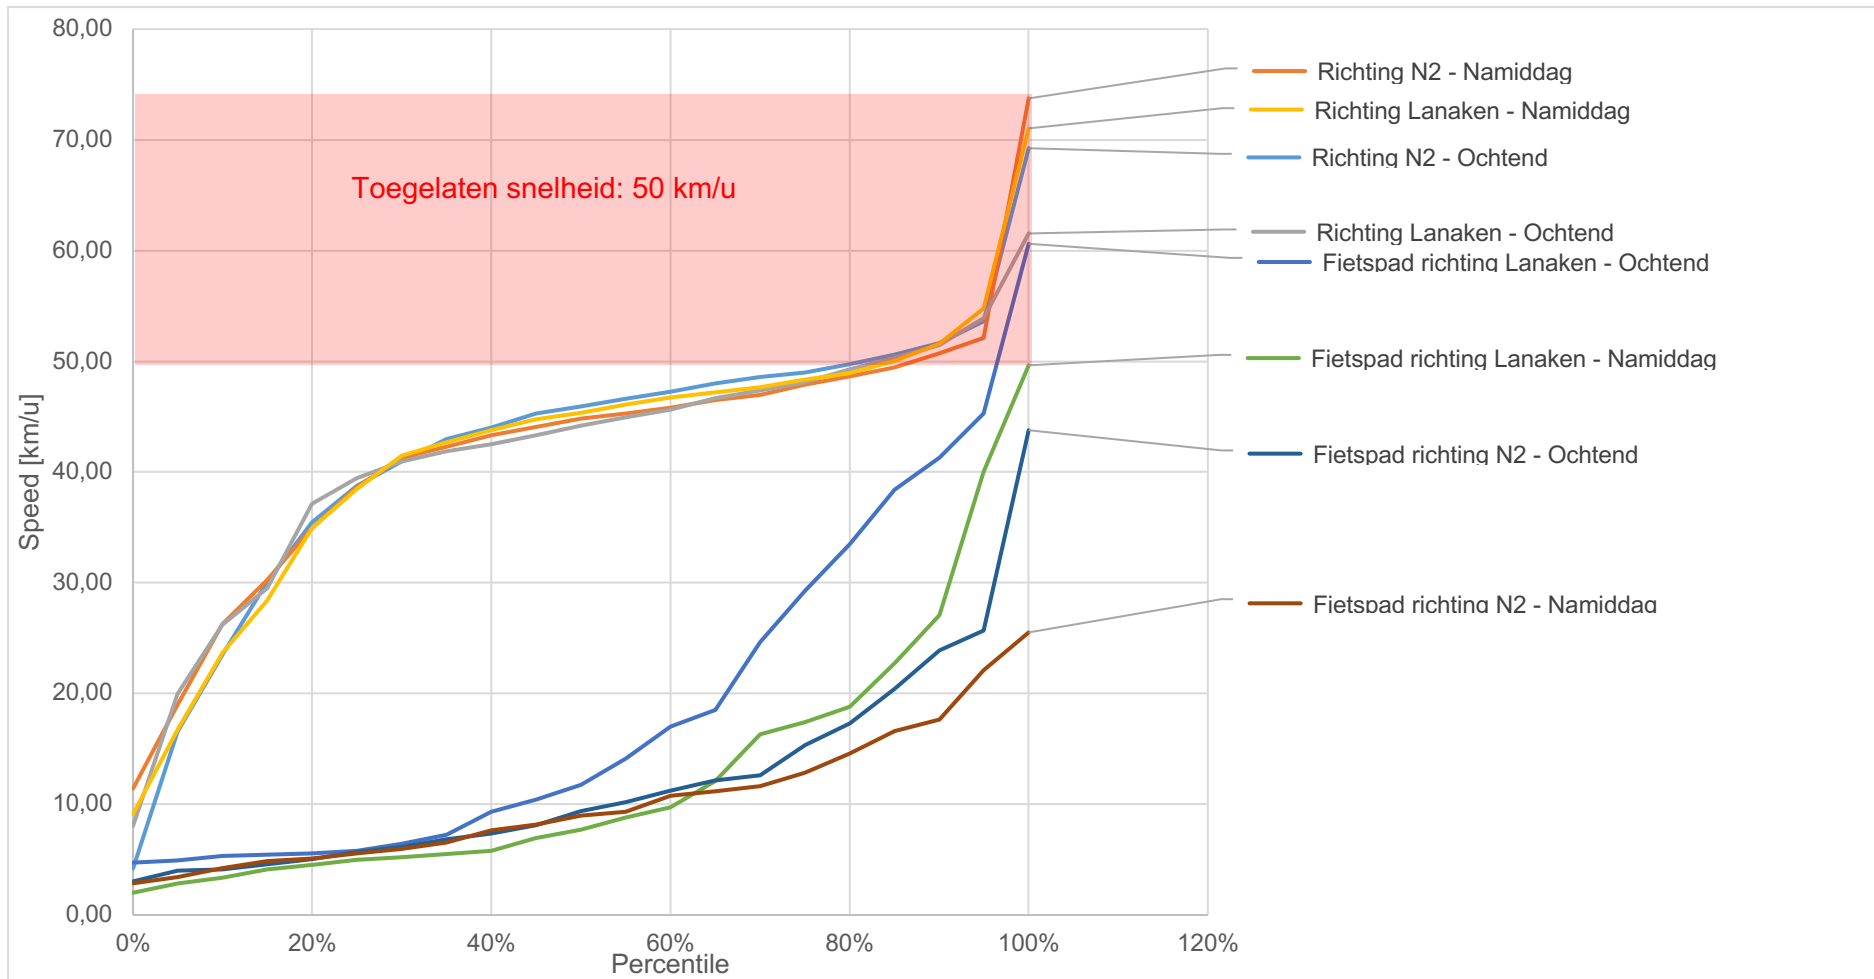
Figuur 26: Verdeling van de gemiddelde snelheden in de meetzones. Er geldt er een maximum toegelaten snelheid van 50km/u (bebouwde kom)

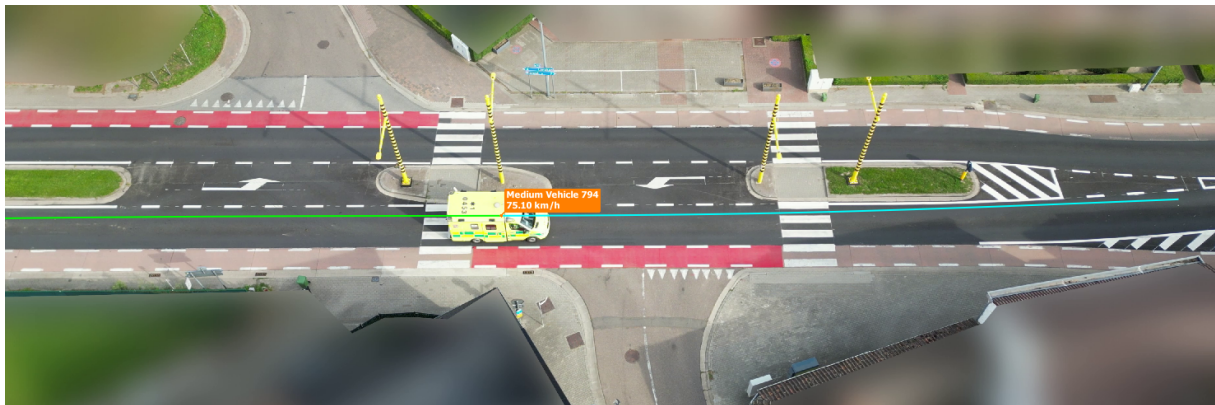
Figuur 28: Prioritair voertuig aan relatief hoge snelheid in de namiddagobservatie

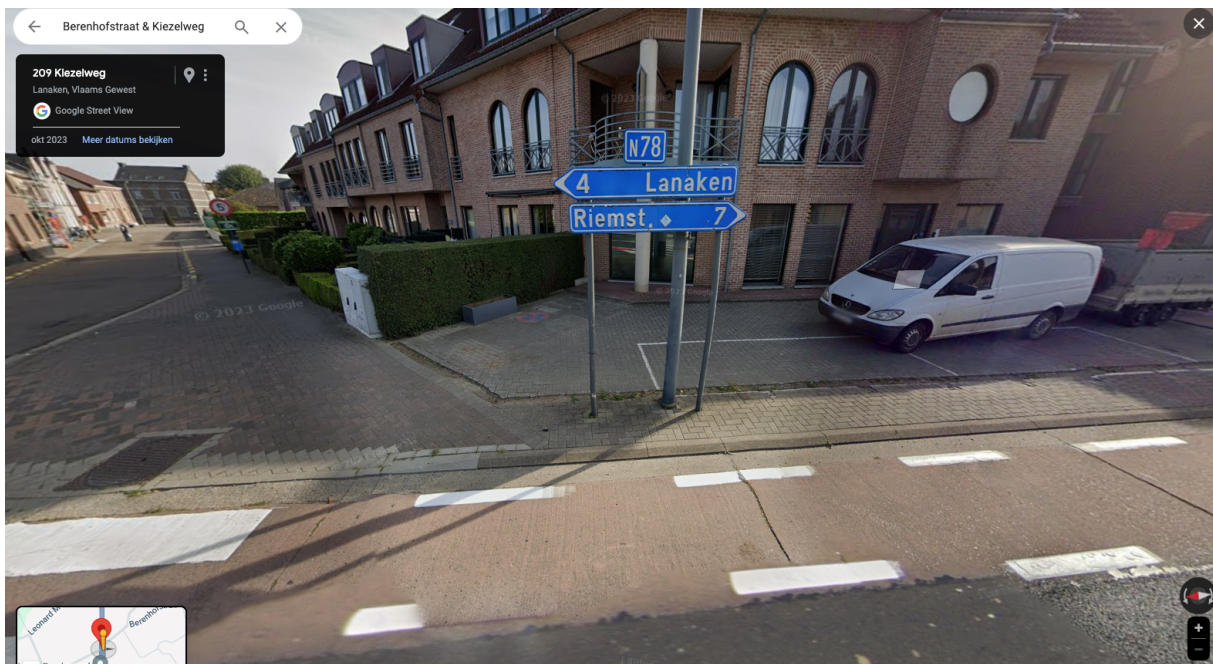
Figuur 32: aanwezigheid verkeersborden en verlichtingspaal die doorgang voetpad hinderen
