nieuw technisch verslag

Feedback

het Nieuw Technisch Verslag
Vidse 8, 2440 Geel

het NTV

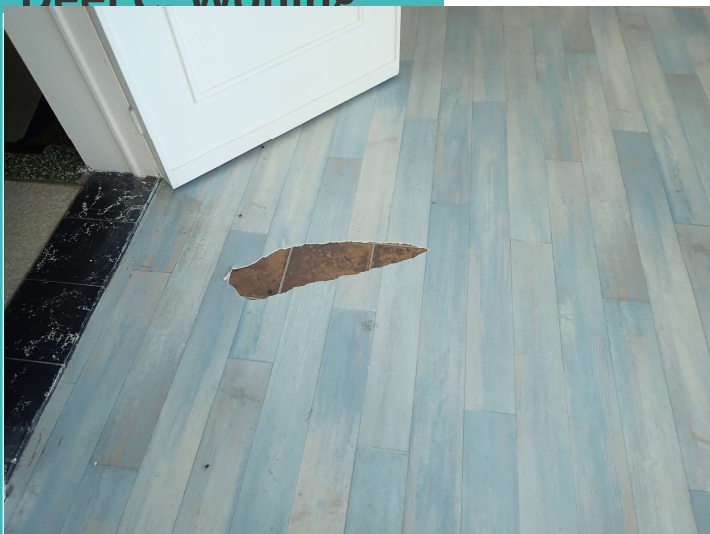
- De vinylvloerbekleding in de slaapkamer op de tweede verdieping is beschadigd.
- - De afvoer van het toilet is onvakkundig hersteld met tape.
- De luchttoevoer van de concentrische buis van de gasgeiser type C werd uitgevoerd met een gegalvaniseerd rookgasafvoerbuis. Enkel aansluitkanalen voorgeschreven door de fabrikant mogen worden gebruikt voor de correcte werking van het toestel.
- De watermeter staat opgesteld in een put in de inkomhal. De watermeter is niet eenvoudig bereikbaar.

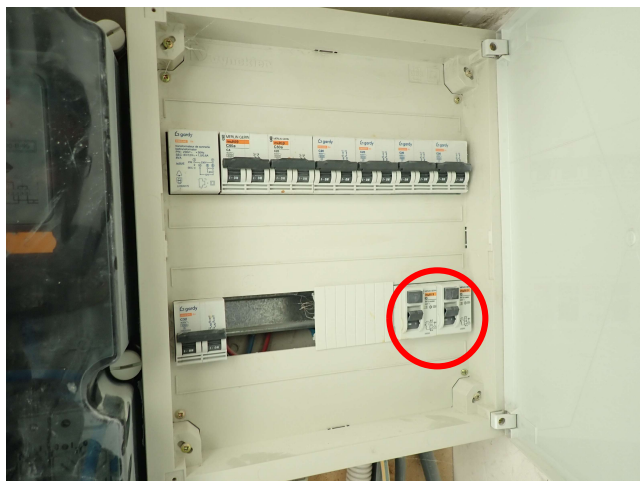
- De elektrische installatie is niet uitgerust met een verliesstroomschakelaar. Er bestaat een risico op elektrocutie. Een algemene verliesstroomschakelaar van maximum 300mA moeten worden voorzien.
