Asbestinventarisatetest

Schoolstraat 212, 9100 Sint-Niklaas

Attestnummer : 20231109-000291.000

Niet-asbestveilig

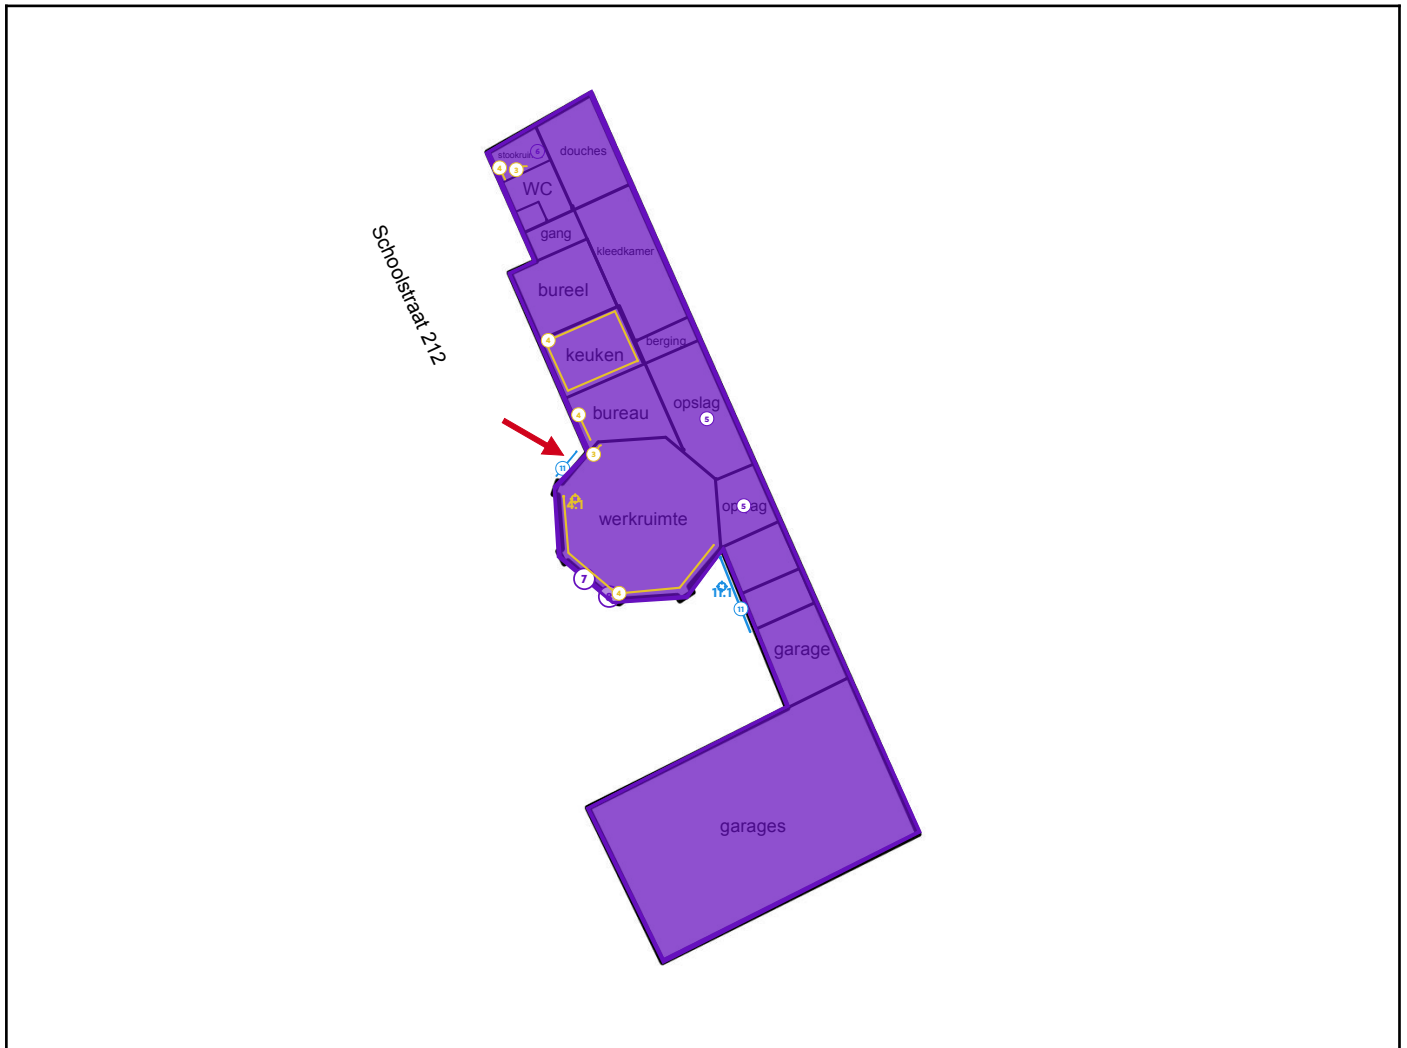
Plan 1.1: Hoofdgebouw gelijkvloers 0

Beschrijving	Type	Actie
3. bakeliet zekeringskast	Asbestmateriaal	Zorgvuldig beheren
4. massal vensterbanken en plinten gelijkvloers 0	Asbestmateriaal	Zorgvuldig beheren
4.1 Code: A2 massal	Puntmonster	-
5. geen asbest: doorvoerbuis	Advies	-
6. cv-ketel Bulex	Advies	-
7. geen pleister plafond	Advies	-
8. geen pleister muur	Advies	-

11. deurplaat gelijkvloers 0	Geen asbest	-
11.1 Code: A1 glasal	Puntmonster	-

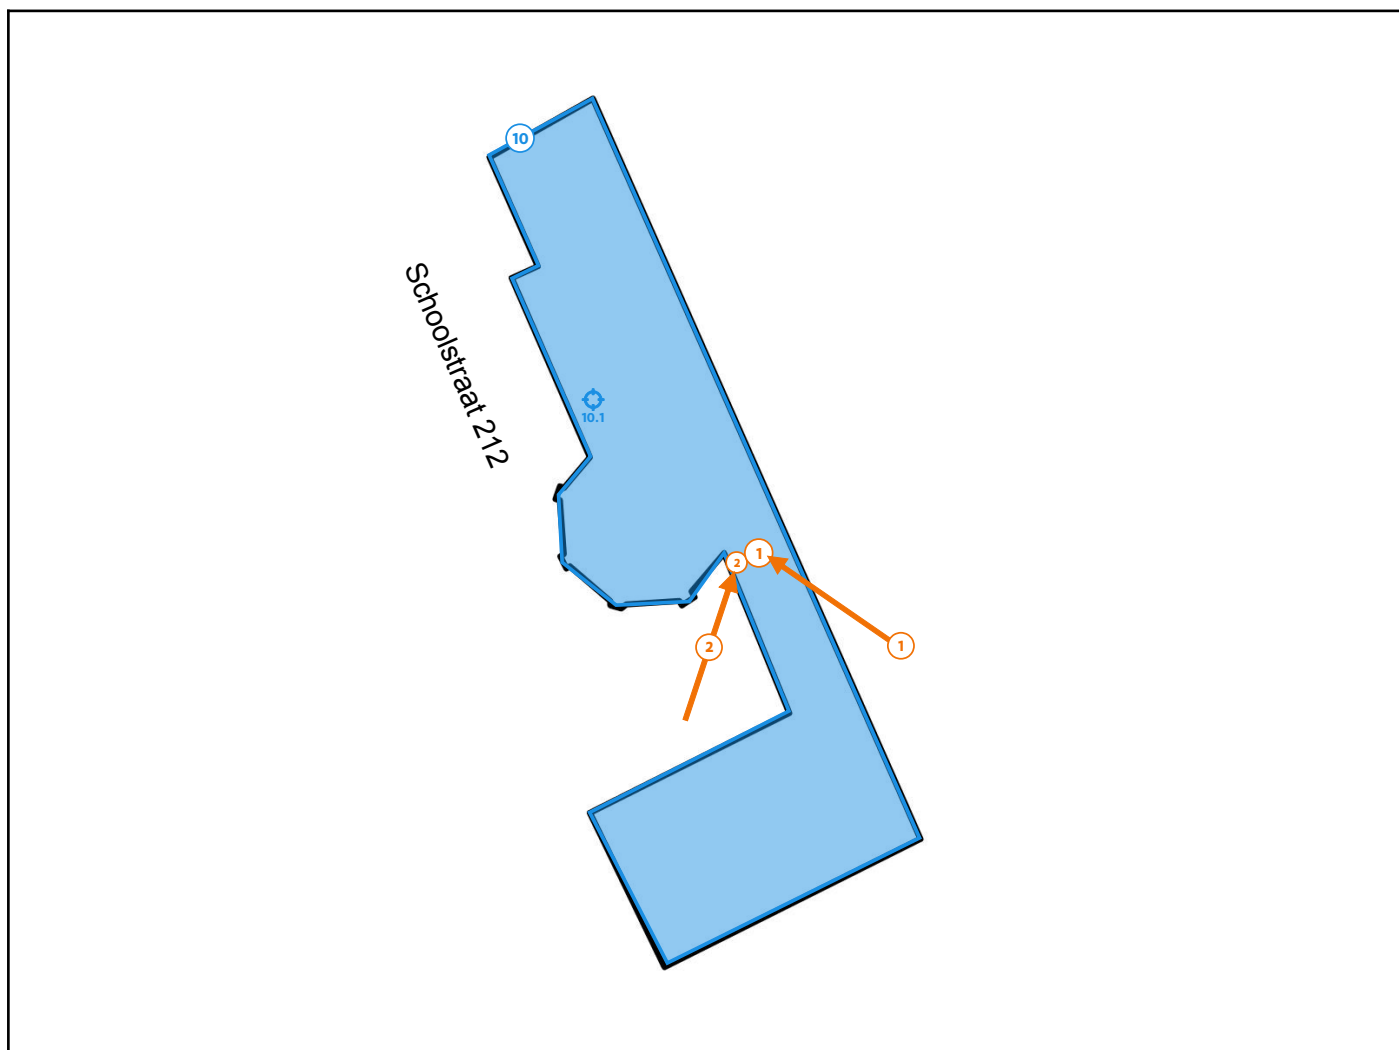
Plan 1.2: Dak plan

Beschrijving	Type	Actie
1. schouwhoed plat dak	Asbestmateriaal	Verwijderen
2. schouw op plat dak	Asbestmateriaal	Verwijderen
10. roofing plat dak	Geen asbest	-
10.1 Code: A3 roofing	Puntmonster	-

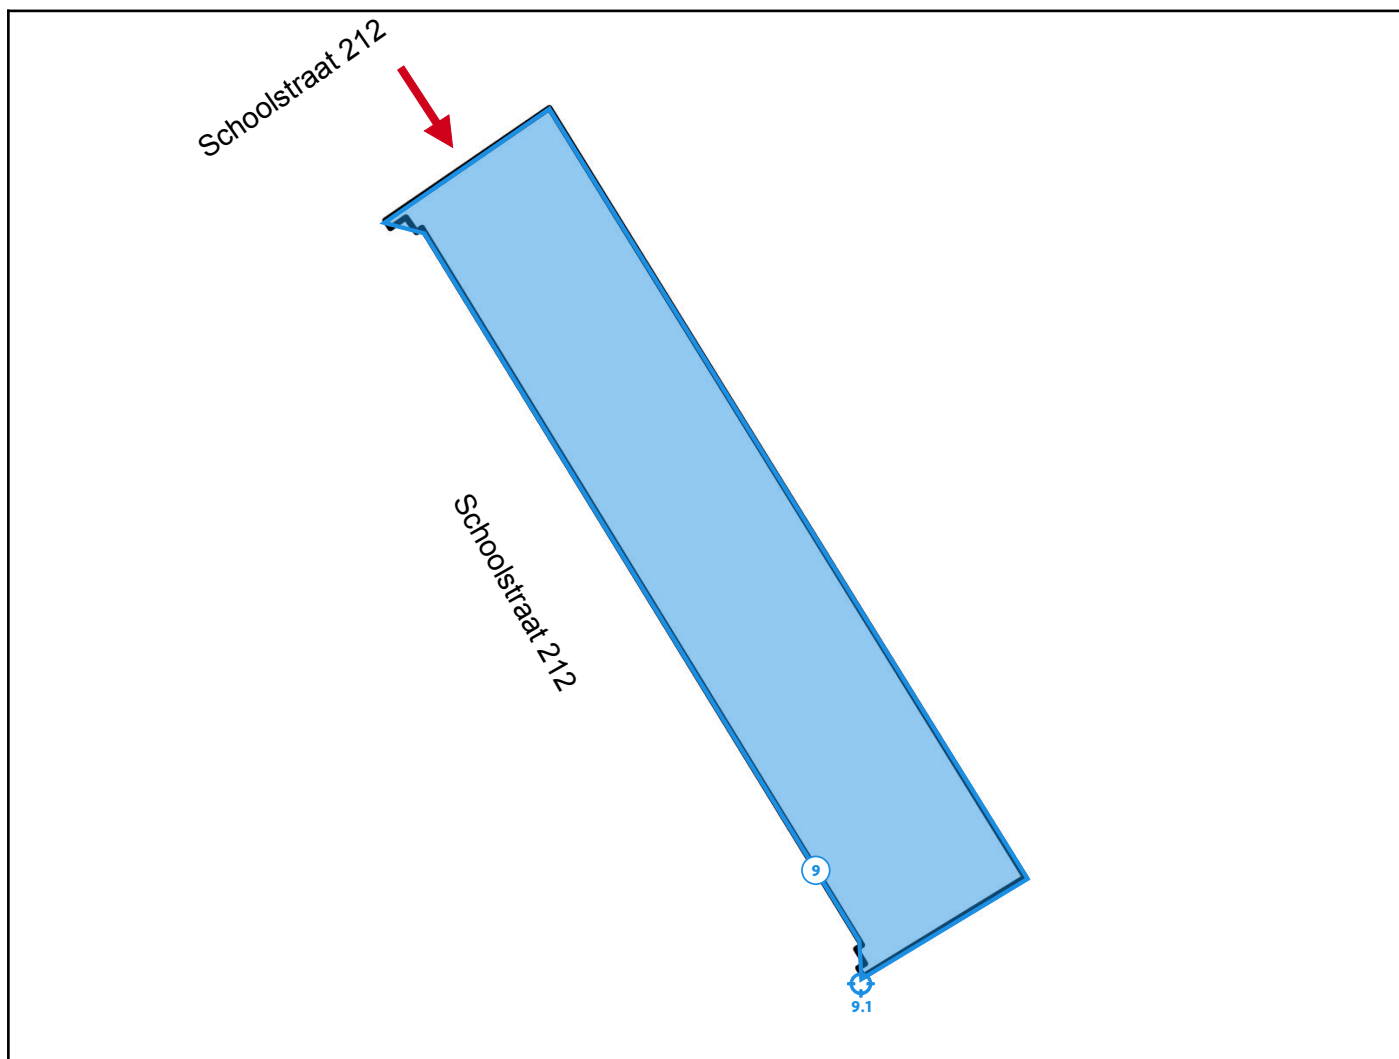
Plan 2.1: Garage gelijkvloers 0

Beschrijving	Type	Actie
9. golfplaat schuin dak garage	Geen asbest	-
9.1 Code: A4 golfplaat	Puntmonster	-
