Asbestinventarisatetest

Sint-Truidensesteenweg 1B, 3440 Zoutleeuw

Attestnummer : 20230523-000323.000

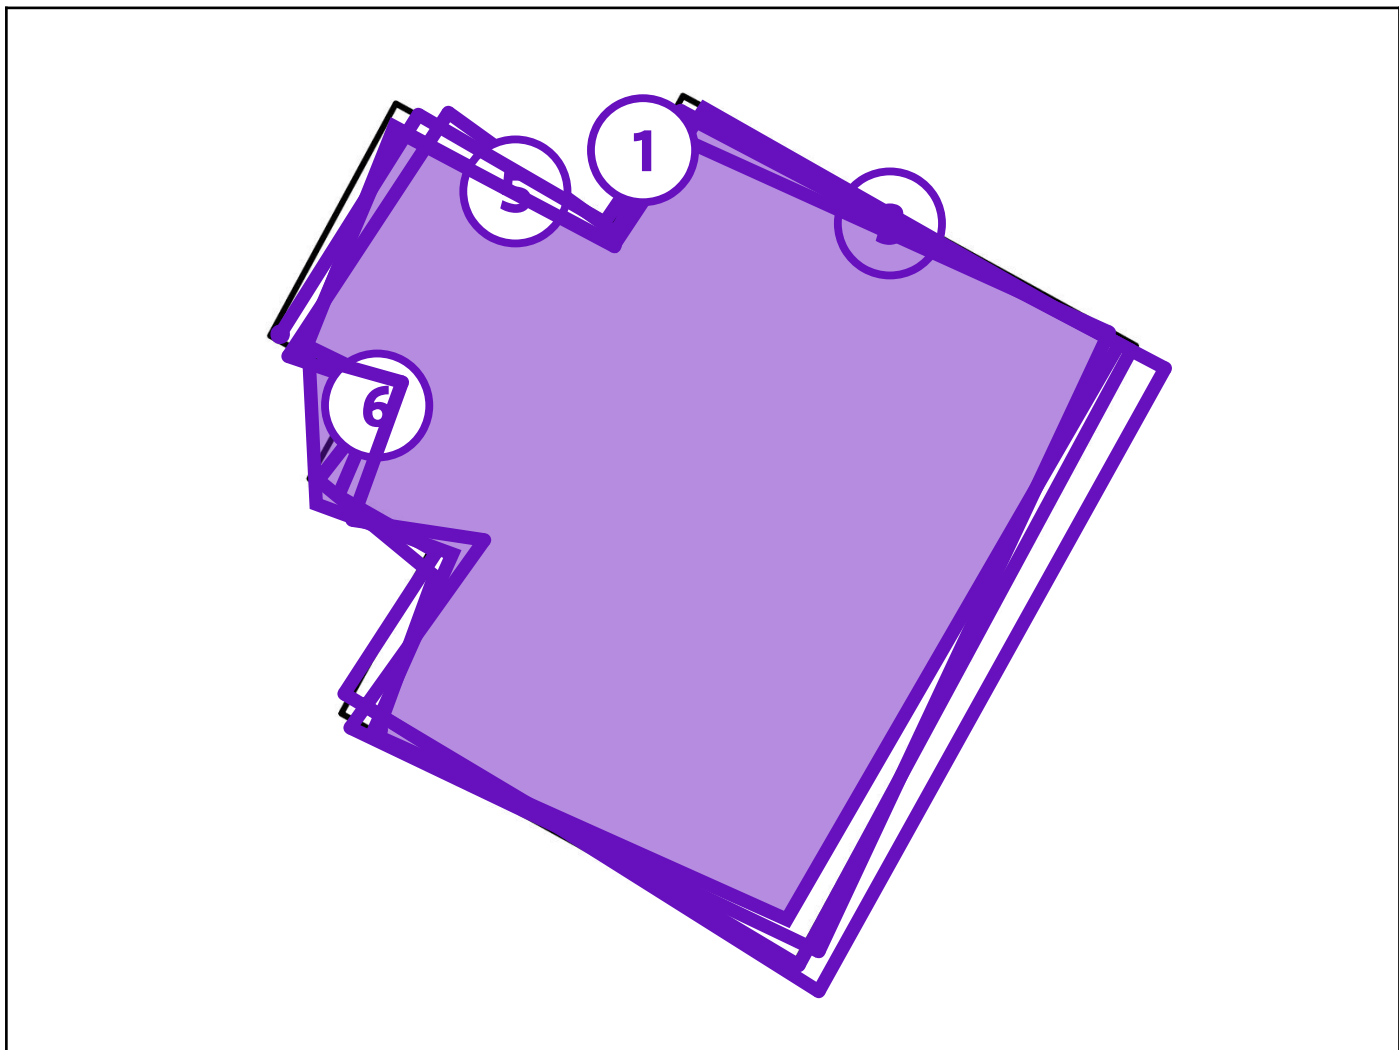
Plan 1.1: Algemeen grondplan

Beschrijving	Type	Actie
1. Dakrand	Advies	-
3. Afdichting gevel	Advies	-
5. Vloertegels	Advies	-
6. Afdichting ramen	Advies	-

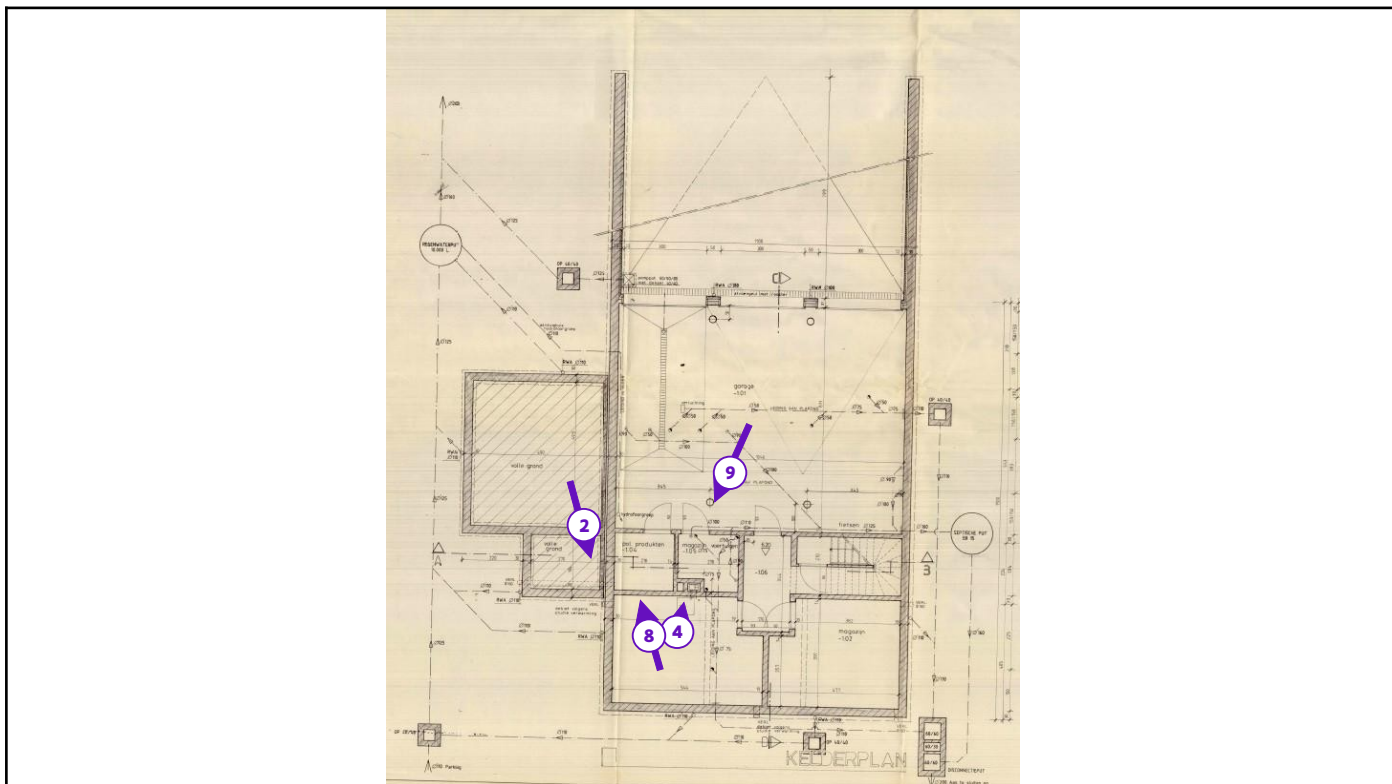
Plan 1.2: kelder

Beschrijving	Type	Actie
2. Boiler sanitair kelder	Advies	-
4. CV-ketel	Advies	-
8. Leidingisolatie	Advies	-
9. Bekisting steunpilaar kelder	Advies	-

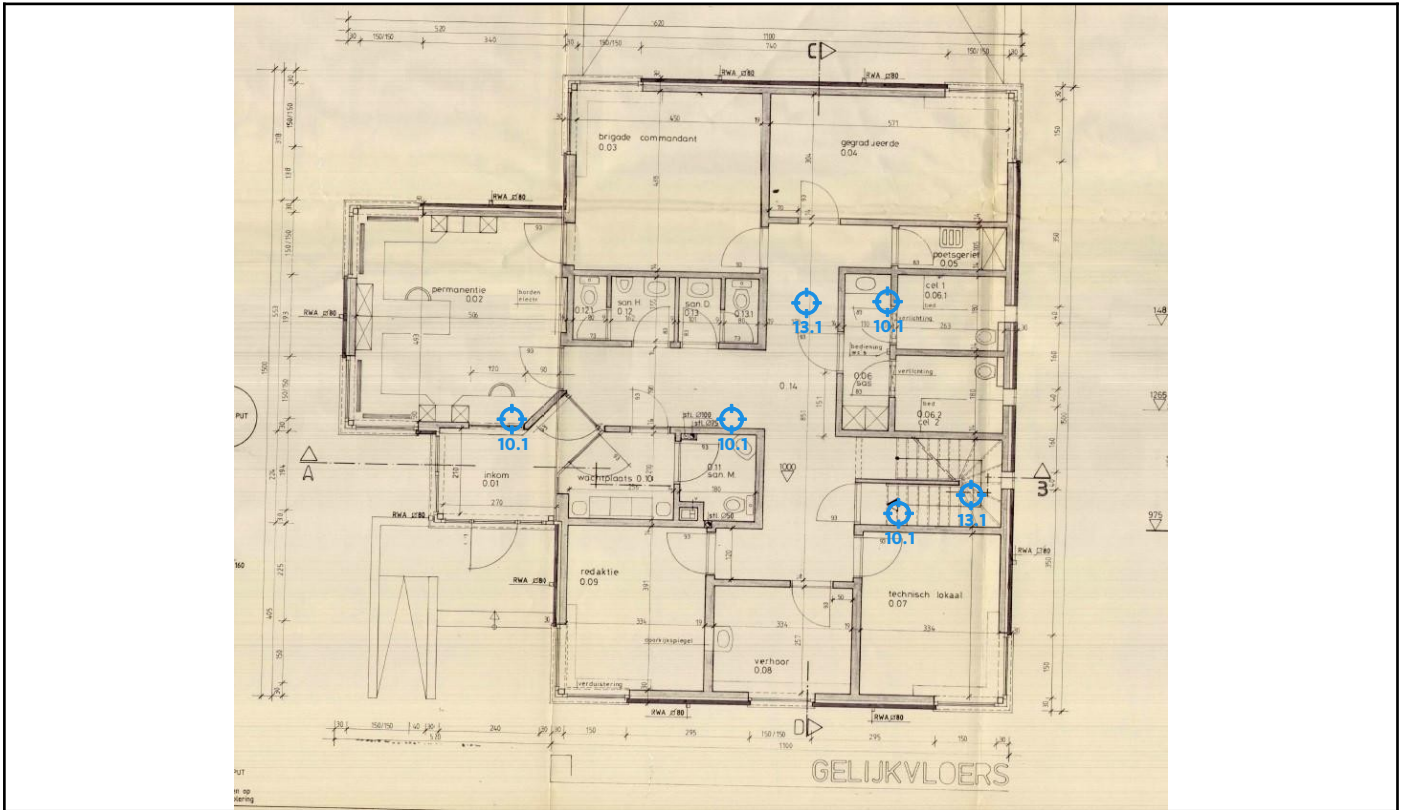
Plan 1.3: gelijkvloers

Beschrijving	Type	Actie
10. Muurbeplesitering gelijkvloers	Geen asbest	-
10.1 Code: 2303411-006	Mengmonster	-
13. Plafondpleister gelijkvloers	Geen asbest	-
13.1 Code: 2303411-007	Mengmonster	-

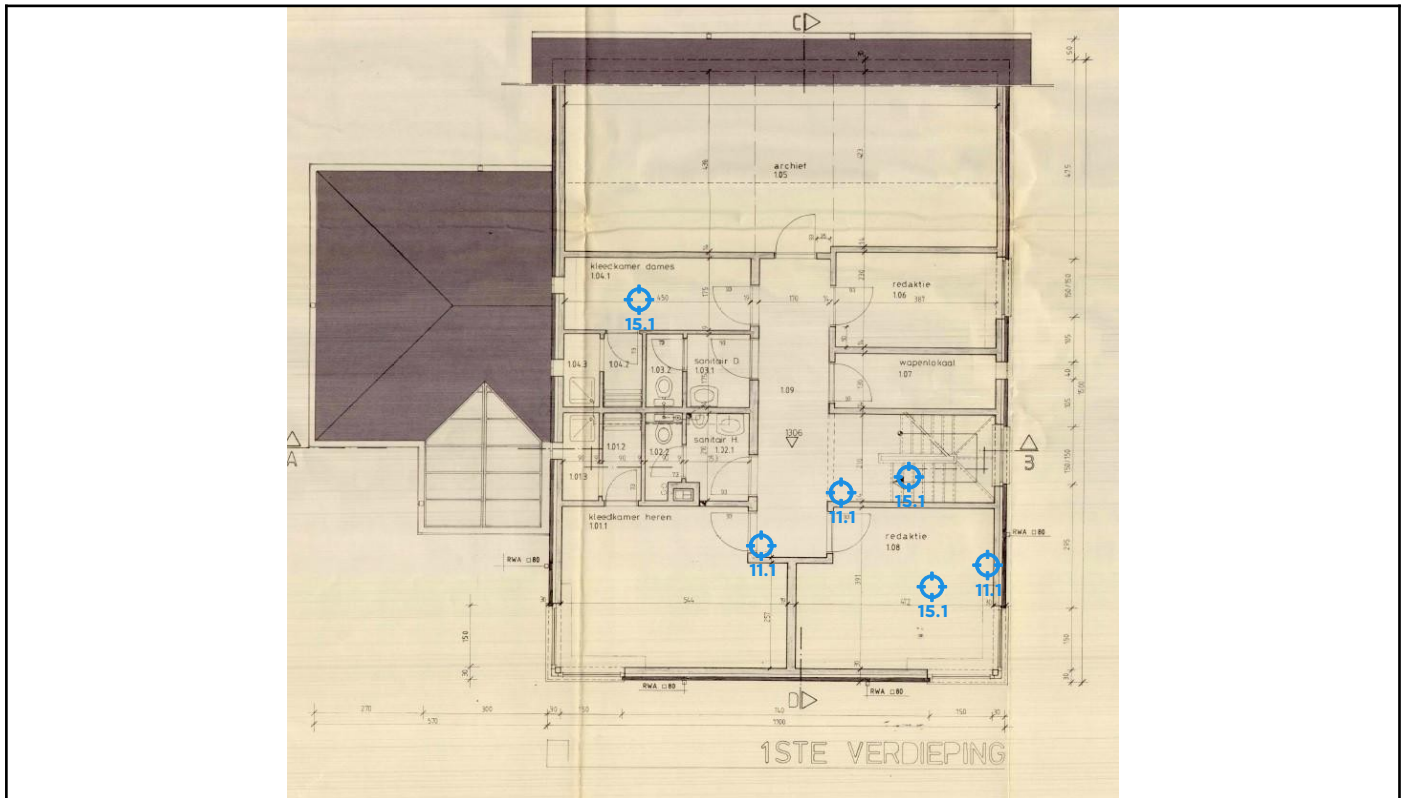
Plan 1.4: verdieping +1

Beschrijving	Type	Actie
11. Pleisterwerk muren 1e verdieping	Geen asbest	-
11.1 Code: 2303411-004	Mengmonster	-
15. Plafondpleister 1ste verdieping	Geen asbest	-
15.1 Code: 2303411-005	Mengmonster	-

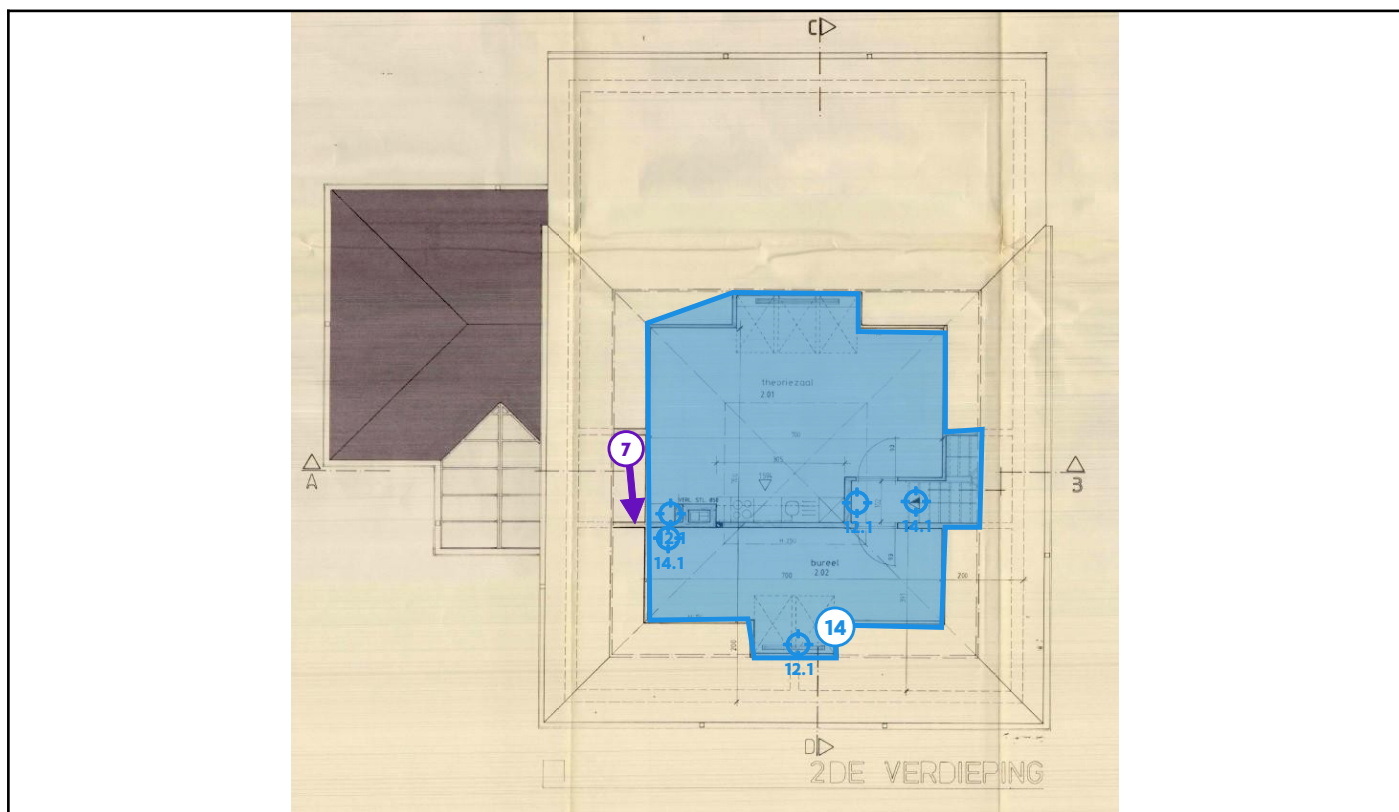
Plan 1.5: verdieping +2

Beschrijving	Type	Actie
7. Boiler	Advies	-
12. Pleisterwerk muren 2e verdieping	Geen asbest	-
12.1 Code: 2303411-002	Mengmonster	-
14. Pleisterwerk plafond 2e verdieping	Geen asbest	-
14.1 Code: 2303411-003	Mengmonster	-

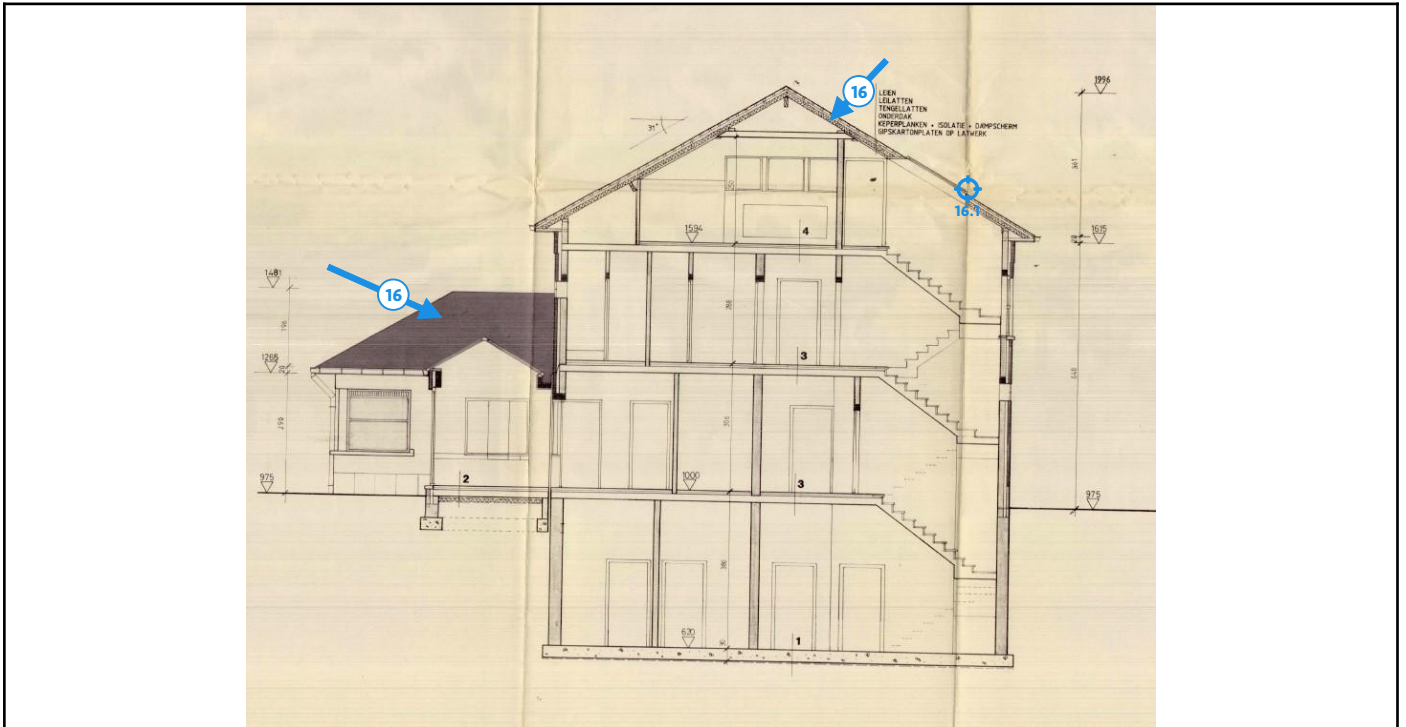
Plan 1.6: doorsnede

Beschrijving	Type	Actie
16. Dakleien	Geen asbest	-
16.1 Code: 2303411-001	Puntmonster	-
