Asbestinventarisatetest

Diederik Geerbodelaan 47, 8940 Wervik

Attestnummer : 20240312-000034.000

Uitgegeven op : 12.03.2024

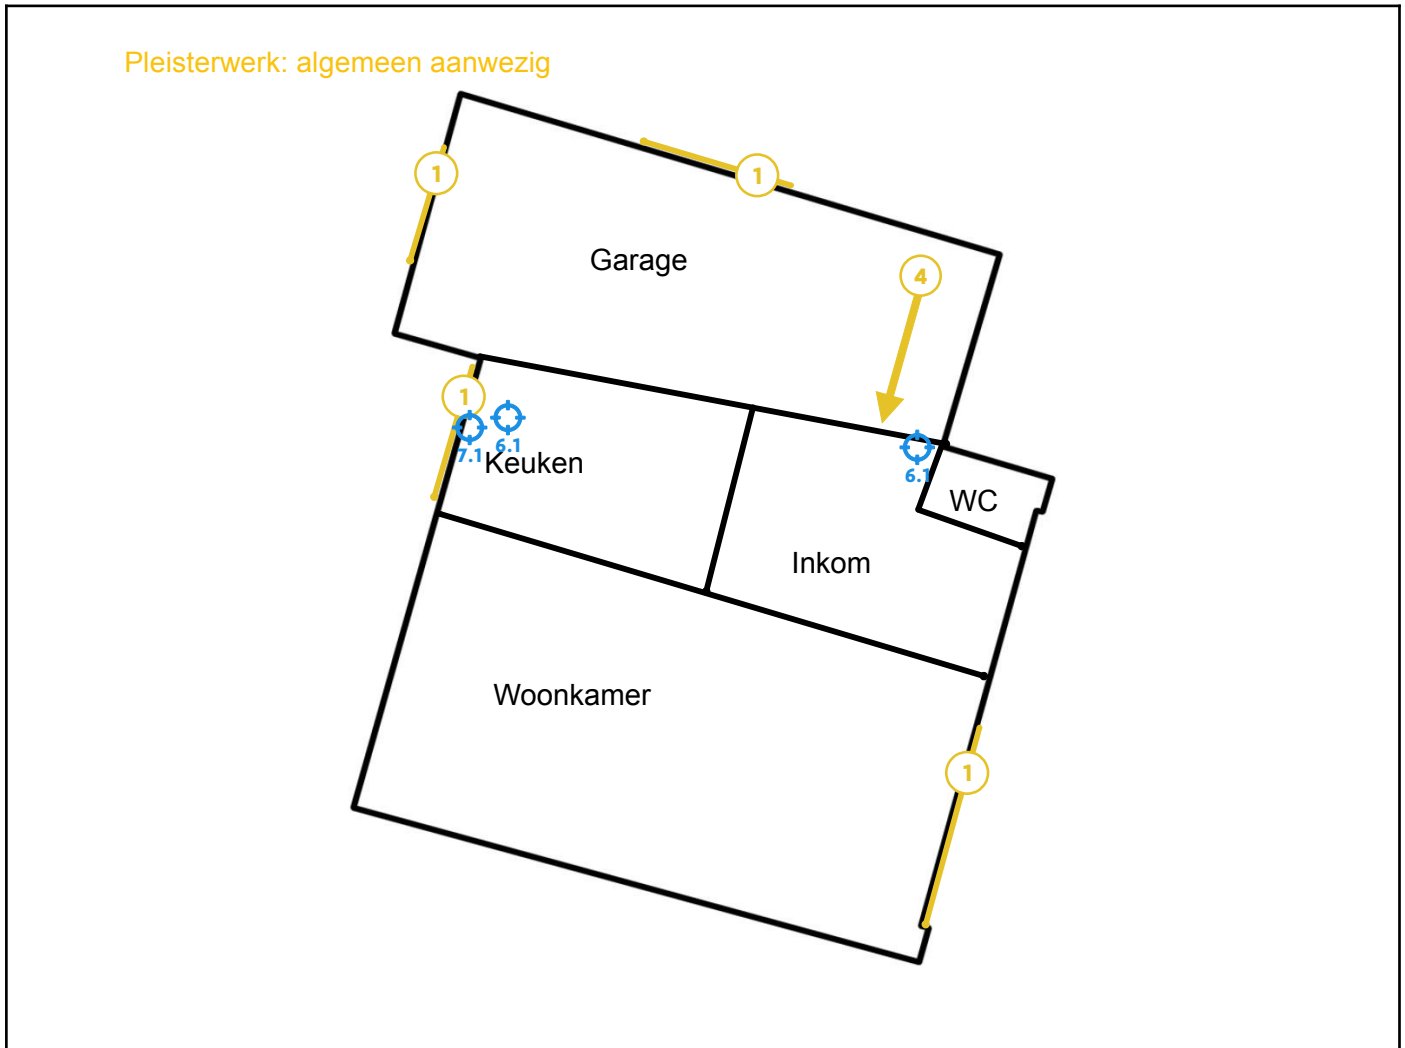
Plan 1.2: Gelijkvloers

Beschrijving	Type	Actie
1. Vensterbanken aan gevel	Asbestmateriaal	Zorgvuldig beheren
4. Bakeliet	Asbestmateriaal	Zorgvuldig beheren
6. Pleisterwerk plafond	Geen asbest	-
6.1 Code: 1699274-8144074	Mengmonster	-
7. Pleisterwerk muur	Geen asbest	-
7.1 Code: 1699274-8144073	Mengmonster	-

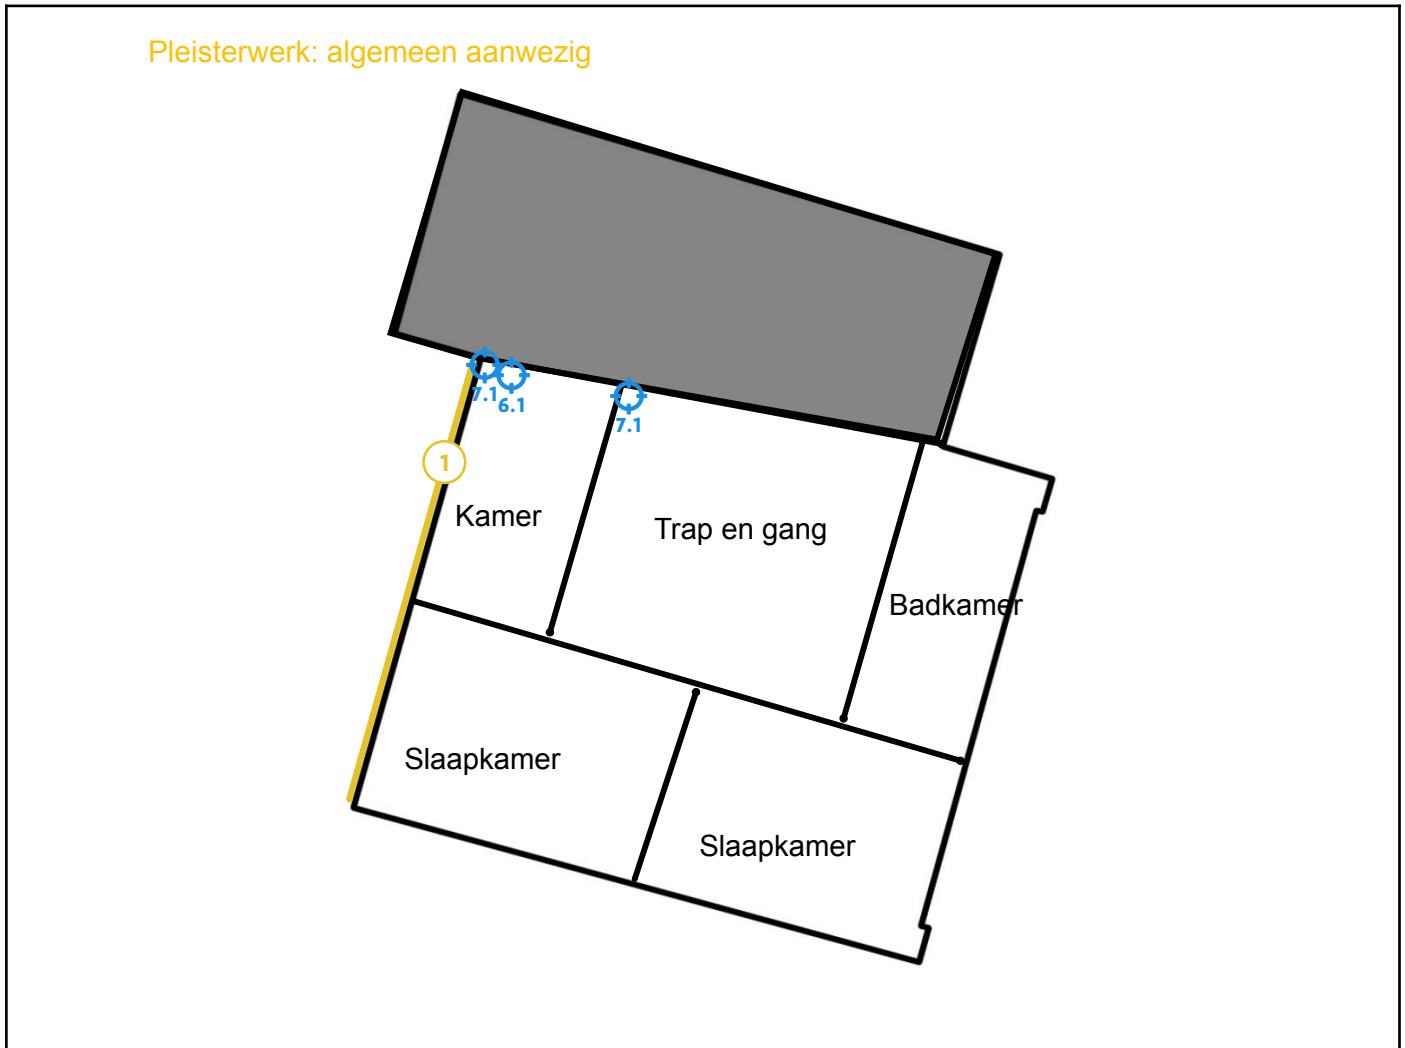
Plan 1.3: Verdieping 1

Beschrijving	Type	Actie
1. Vensterbanken aan gevel	Asbestmateriaal	Zorgvuldig beheren
6. Pleisterwerk plafond	Geen asbest	-
6.1 Code: 1699274-8144074	Mengmonster	-
7. Pleisterwerk muur	Geen asbest	-
7.1 Code: 1699274-8144073	Mengmonster	-

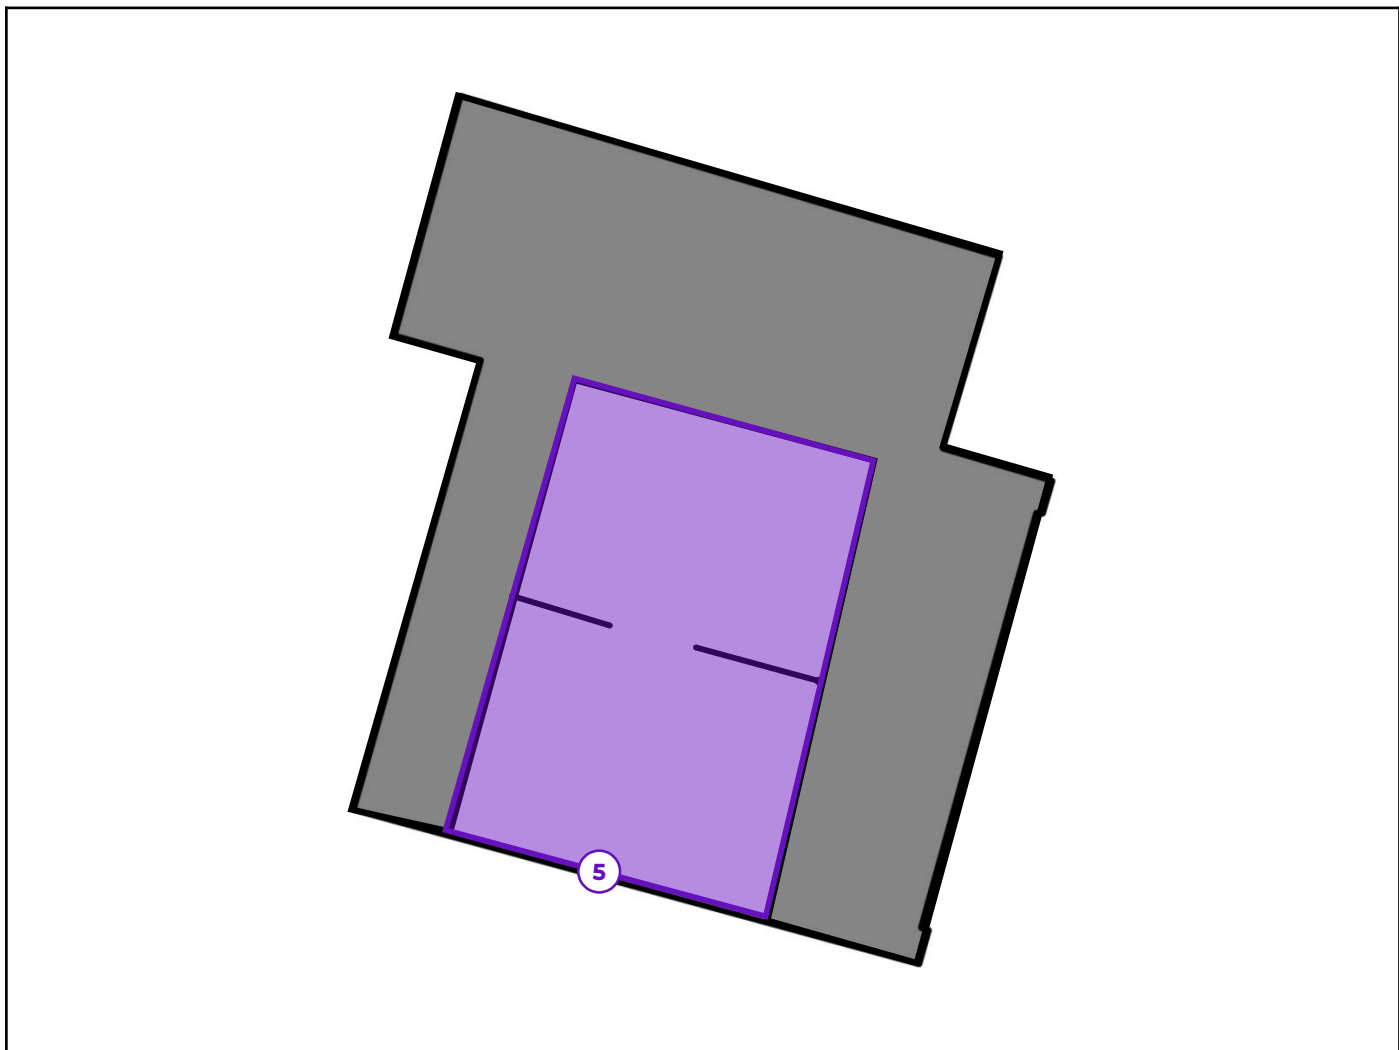
Plan 1.4: Zolder

Beschrijving	Type	Actie
5. Zolder	Beperking	-

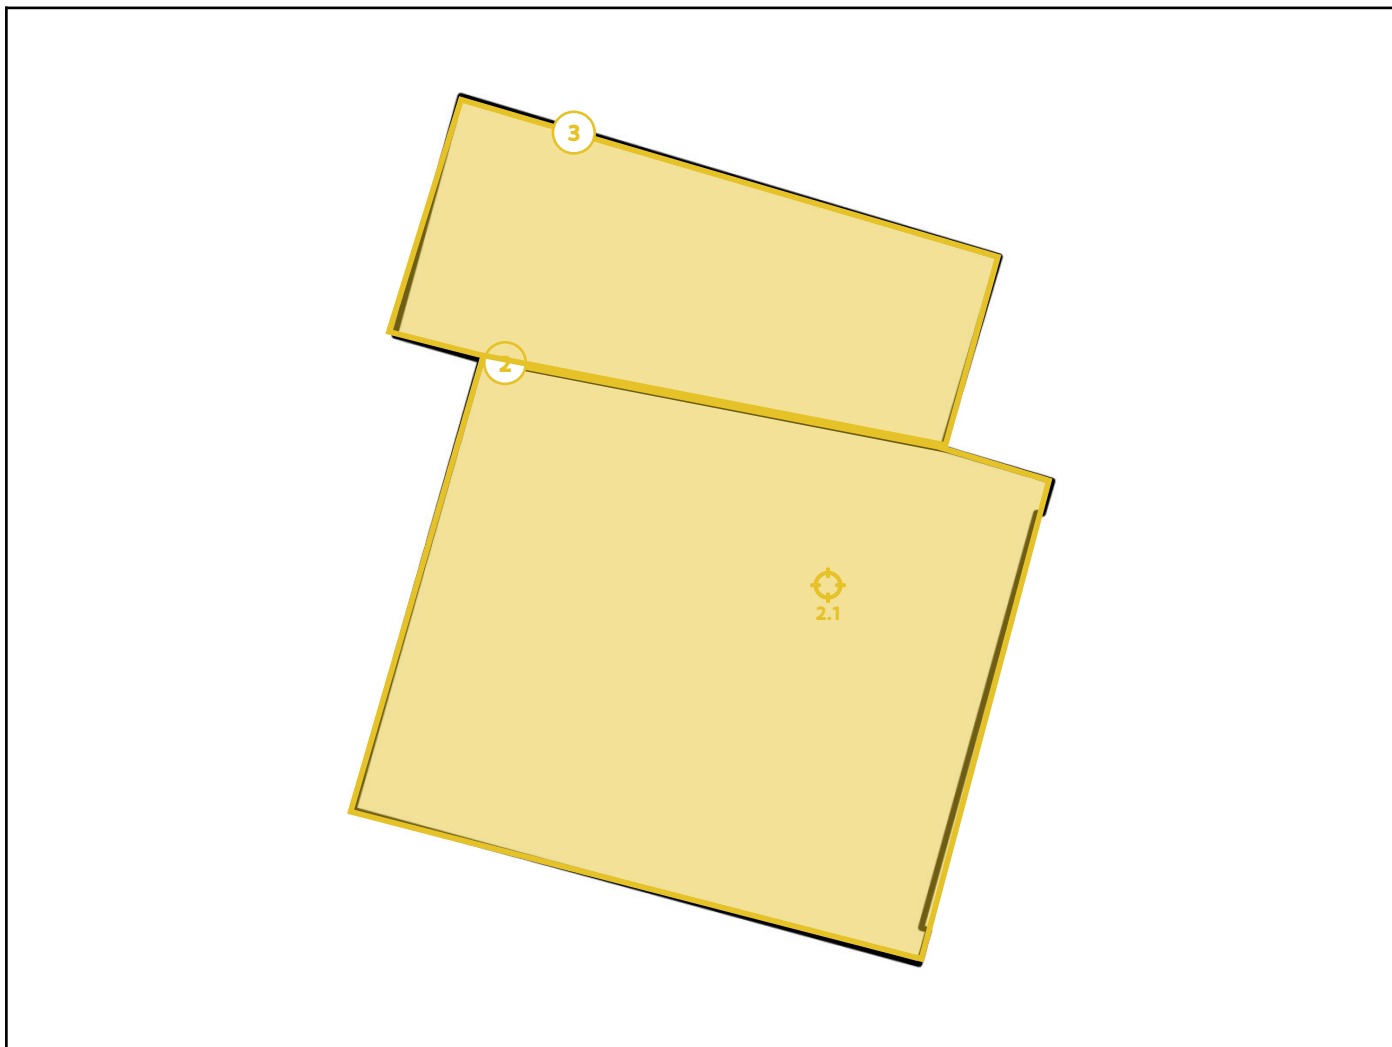
Plan 1.5: Daken

Beschrijving	Type	Actie
2. Onderdak type menuïserite	Asbestmateriaal	Zorgvuldig beheren
2.1 Code: 1699274-8144072	Puntmonster	-
3. Roofing, garage	Asbestmateriaal	Zorgvuldig beheren
