Asbestinventarisatetest

Gosserieslaan 65, 8940 Wervik

Attestnummer : 20240312-000035.000

Uitgegeven op : 12.03.2024

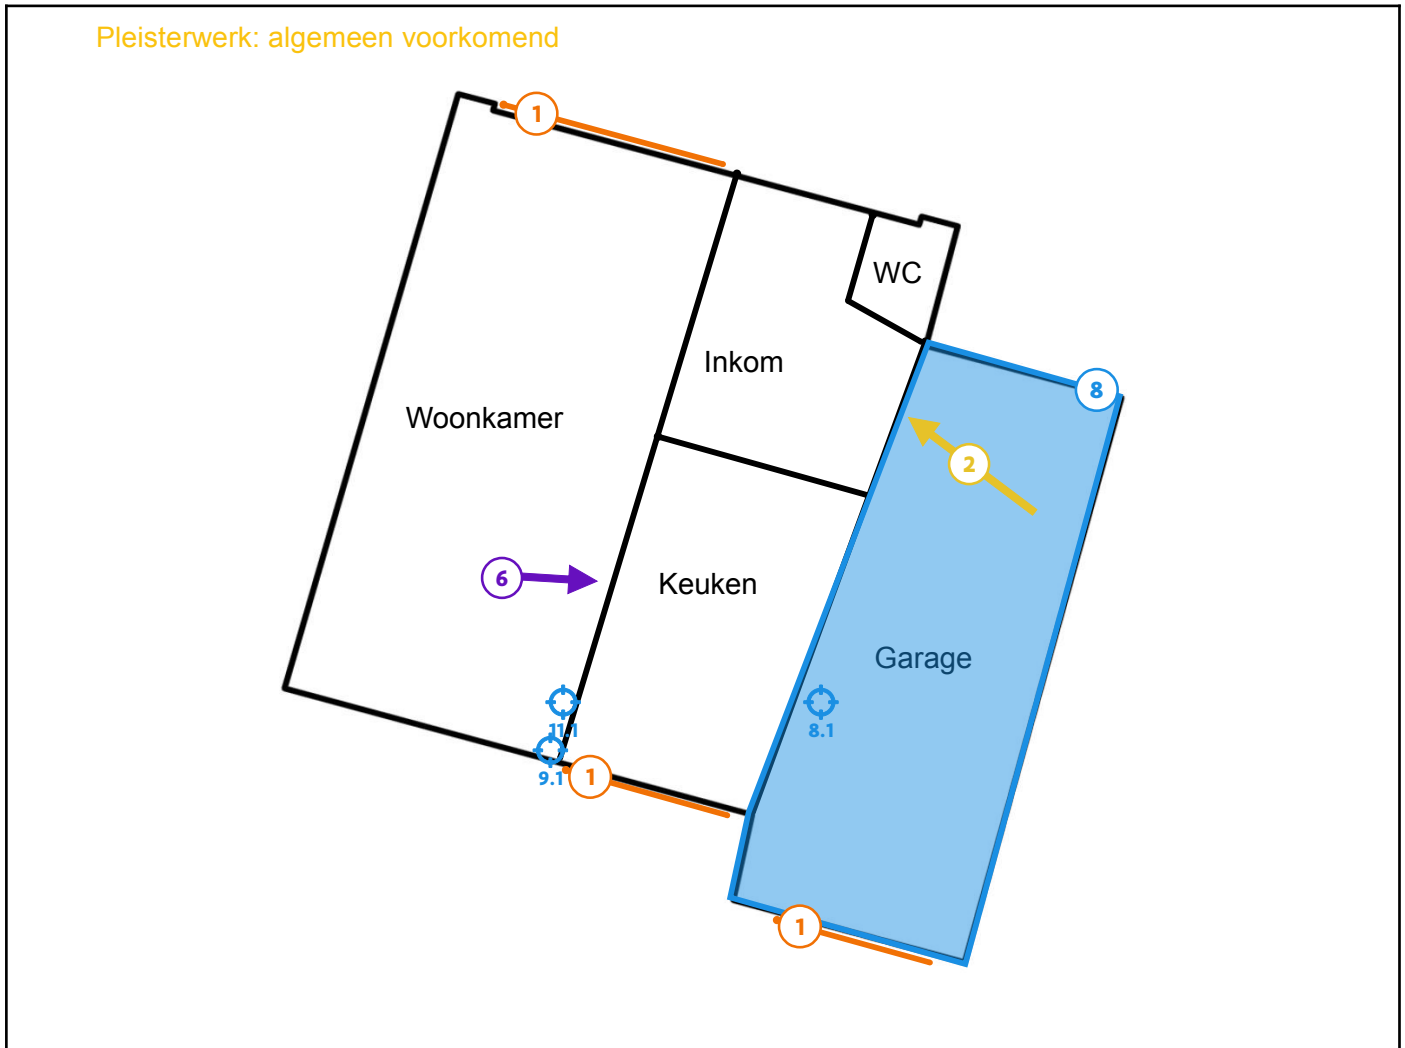
Plan 1.2: Gelijkvloers

Beschrijving	Type	Actie
1. vensterbanken gevel	Asbestmateriaal	Verwijderen
2. Bakeliet	Asbestmateriaal	Zorgvuldig beheren
6. koord in kachel, woonkamer	Advies	-
8. Brandwerende plaat als onderdak, garage	Geen asbest	-
8.1 Code: 1699280-8144090	Puntmonster	-
9. Pleisterwerk muur	Geen asbest	-
9.1 Code: 1699280-8144091	Mengmonster	-

11. Pleisterwerk plafond	Geen asbest	-
11.1 Code: 1699280-8144092	Mengmonster	-

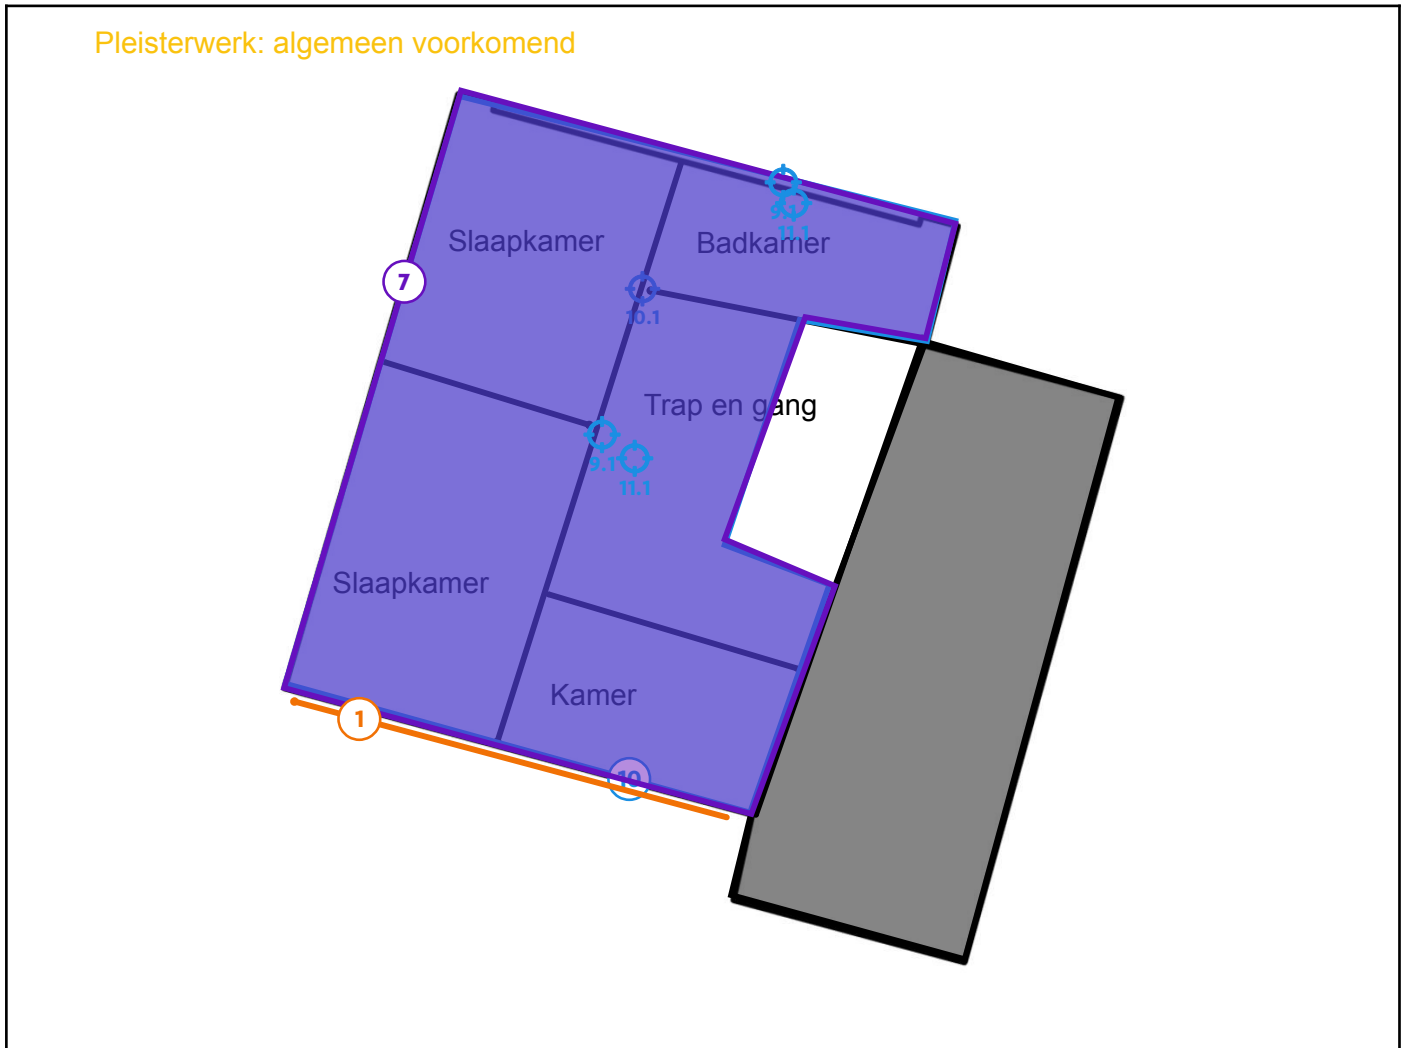
Plan 1.3: Verdieping 1

Beschrijving	Type	Actie
1. vensterbanken gevel	Asbestmateriaal	Verwijderen
7. Vinyltegels en zwarte lijm	Advies	-
9. Pleisterwerk muur	Geen asbest	-
9.1 Code: 1699280-8144091	Mengmonster	-
10. vinyltegel (blauw), verdieping 1	Geen asbest	-
10.1 Code: 1699280-8144089	Puntmonster	-
11. Pleisterwerk plafond	Geen asbest	-

11.1 Code: 1699280-8144092	Mengmonster	-
----------------------------	-------------	---

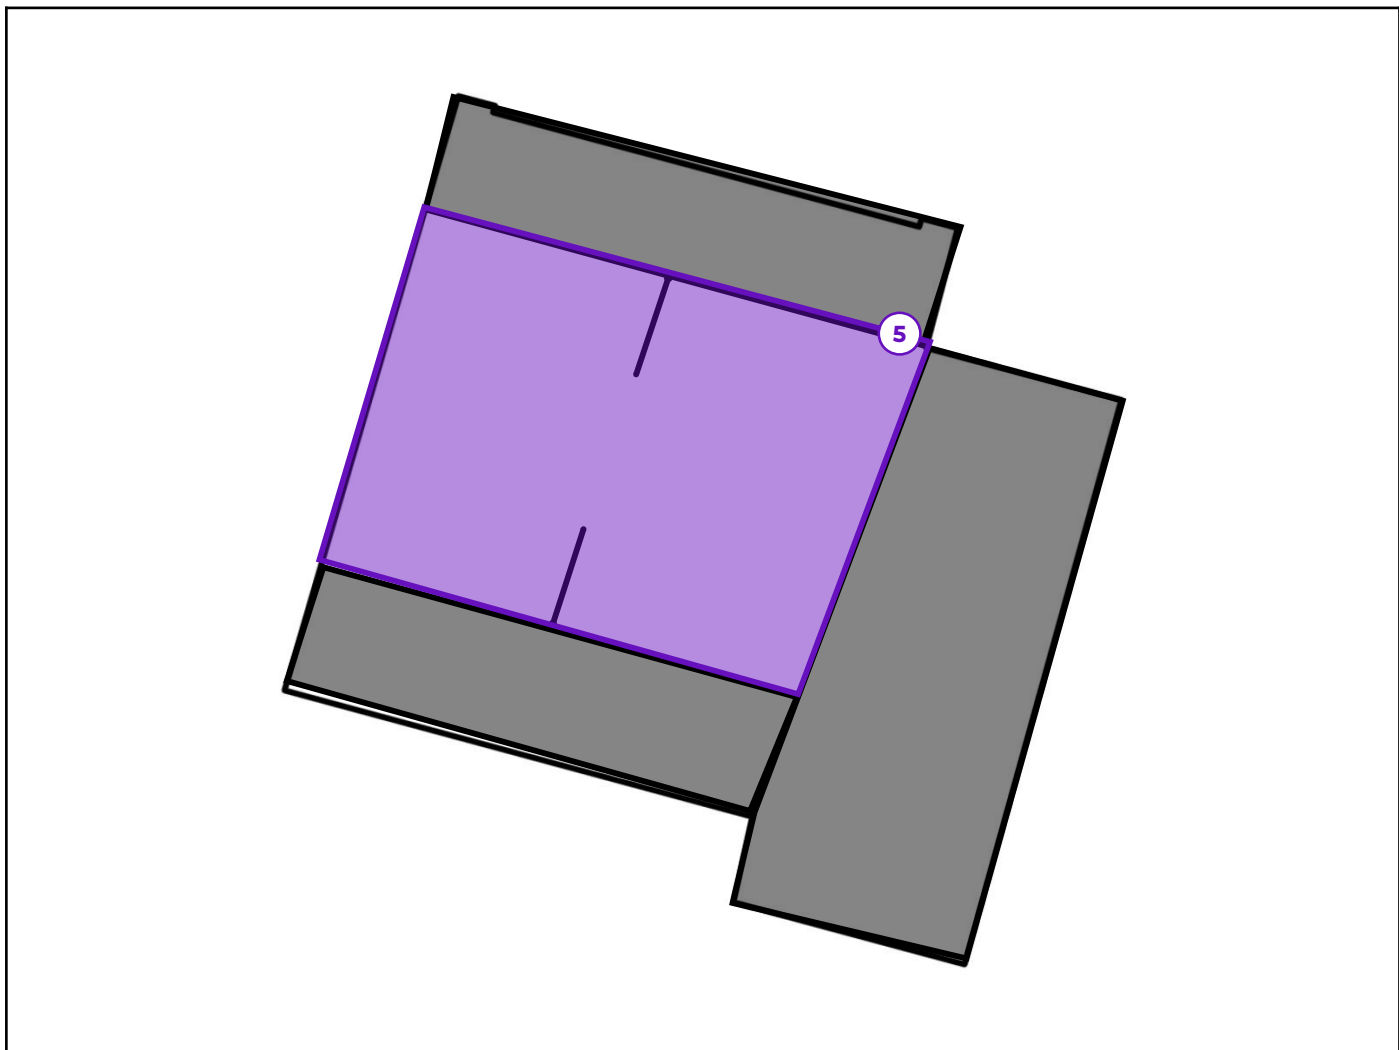
Plan 1.4: Zolder

Beschrijving	Type	Actie
5. Zolder	Beperking	-

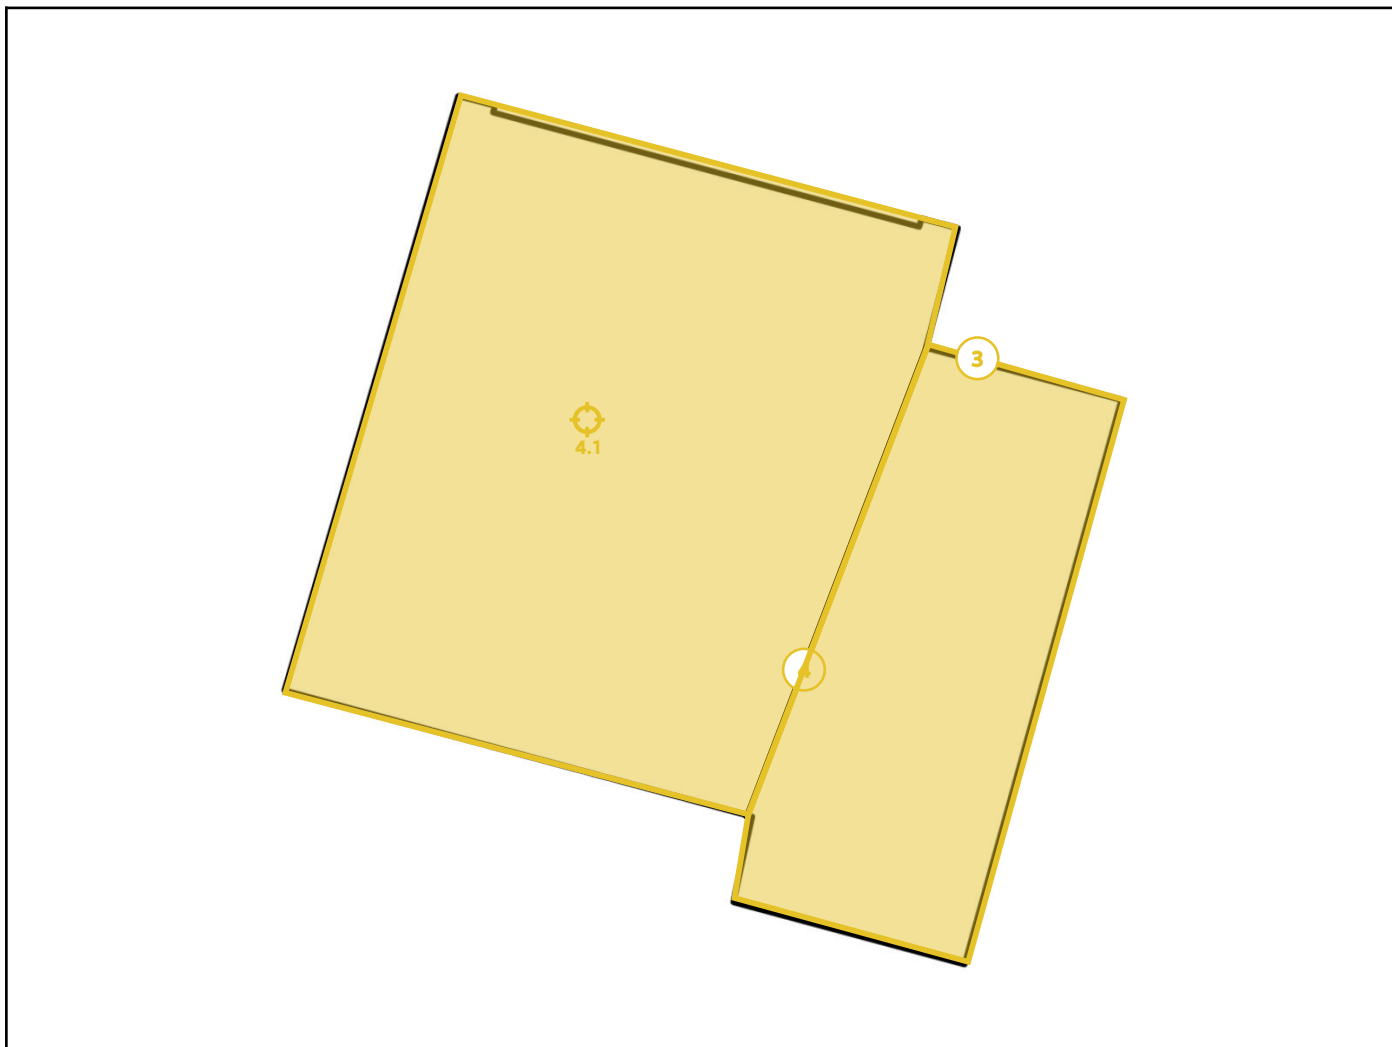
Plan 1.5: Daken

Beschrijving	Type	Actie
3. Roofing	Asbestmateriaal	Zorgvuldig beheren
4. Onderdakplaten	Asbestmateriaal	Zorgvuldig beheren
4.1 Code: 1699280-8144088	Puntmonster	-
