# Asbestinventarisatetest

Overwinningstraat 25, 8930 Mene

Attestnummer : 20240312-000036.000

Uitgegeven op : 12.03.2024

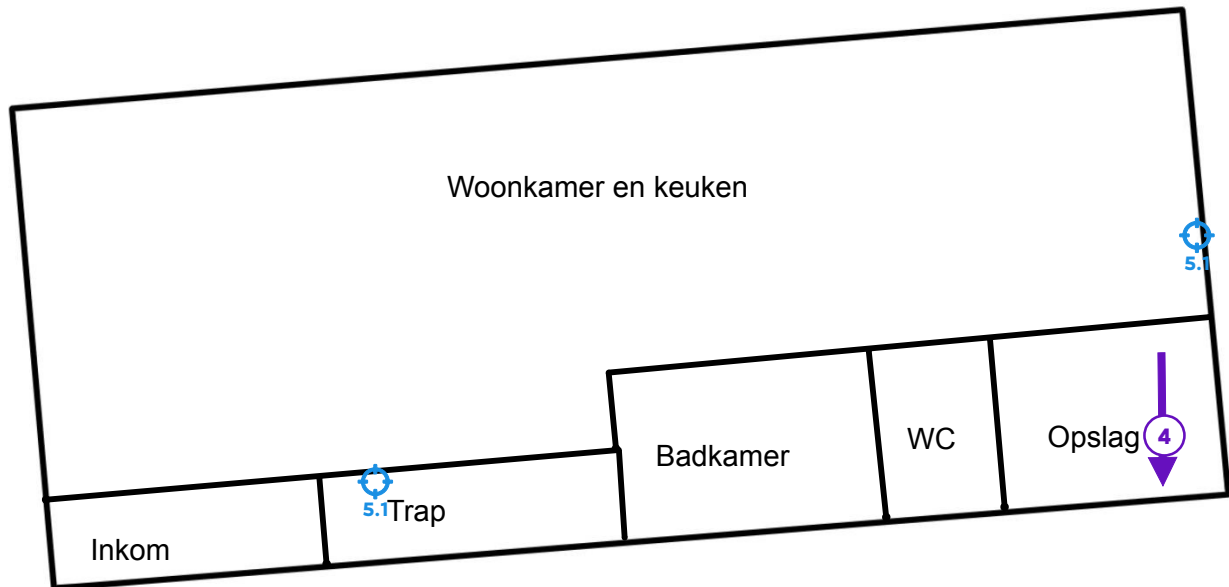
# Plan 1.1: Gelijkvloers

Pleisterwerk plafond: de plafonds zijn afgeschermd met een vals plafond  
Pleisterwerk: algemeen aanwezig

Beschrijving	Type	Actie
4. cv-ketel	Advies	-
5. Pleisterwerk muur	Geen asbest	-
5.1 Code: 1699286-8144126	Mengmonster	-
6. Pleisterwerk plafond	Geen asbest	-

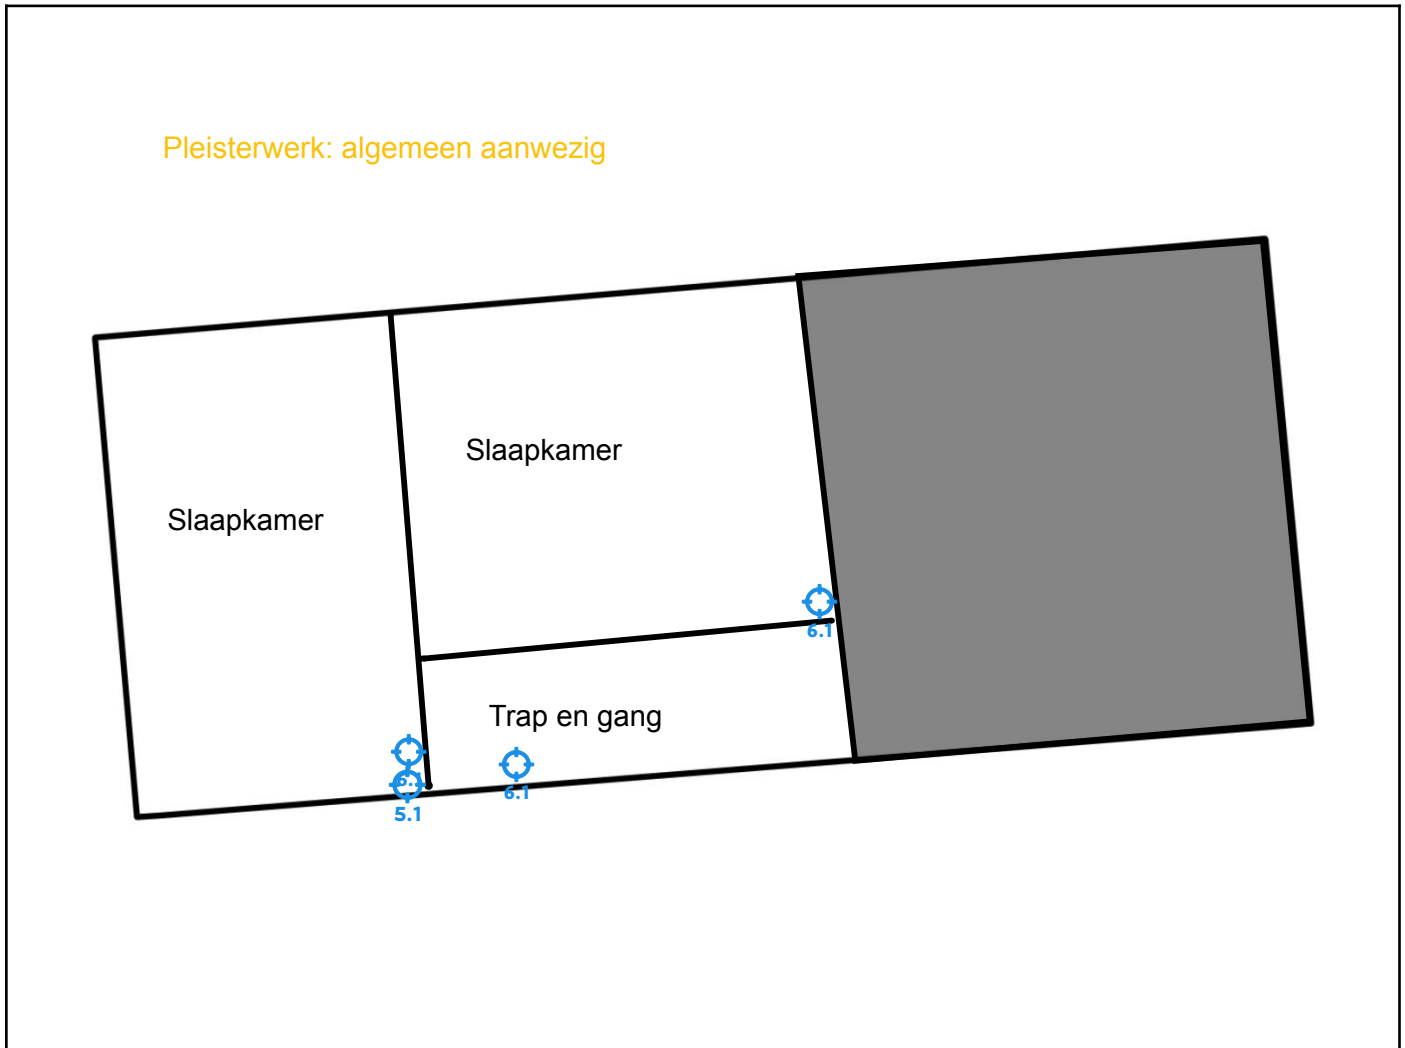
## Plan 1.2: Verdieping 1

Beschrijving	Type	Actie
5. Pleisterwerk muur	Geen asbest	-
5.1 Code: 1699286-8144126	Mengmonster	-
6. Pleisterwerk plafond	Geen asbest	-
6.1 Code: 1699286-8144127	Mengmonster	-
