Asbestinventarisatetest

Lauwestraat 64, 8930 Menen

Attestnummer : 20240320-000044.000

Uitgegeven op : 20.03.2024

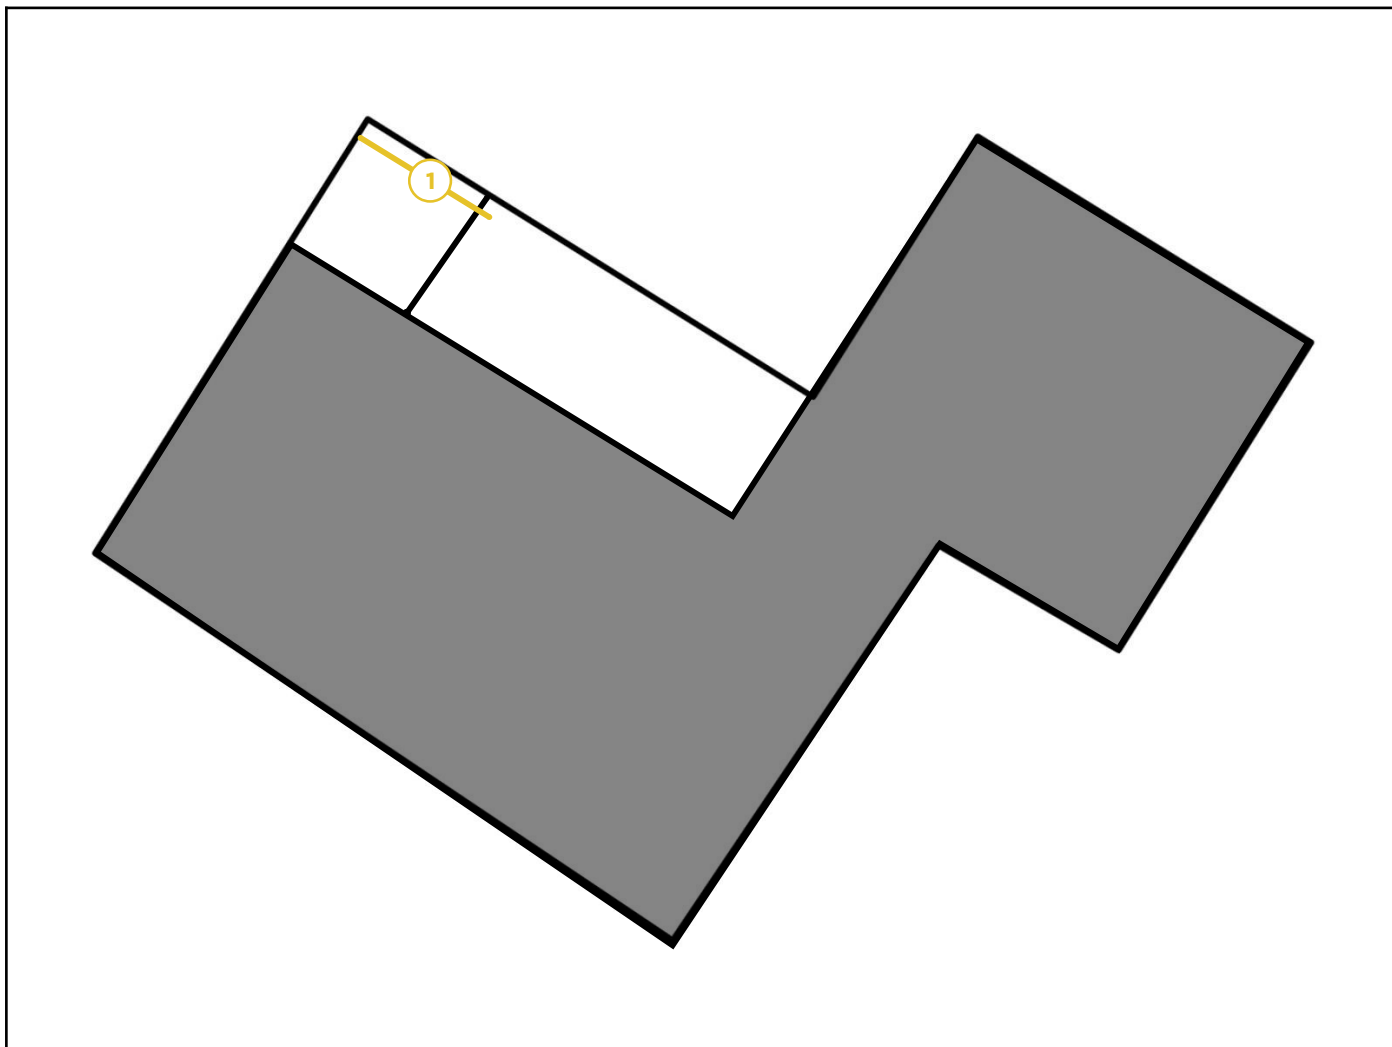
Plan 1.1: Kelder

Beschrijving	Type	Actie
1. Buis	Asbestmateriaal	Zorgvuldig beheren

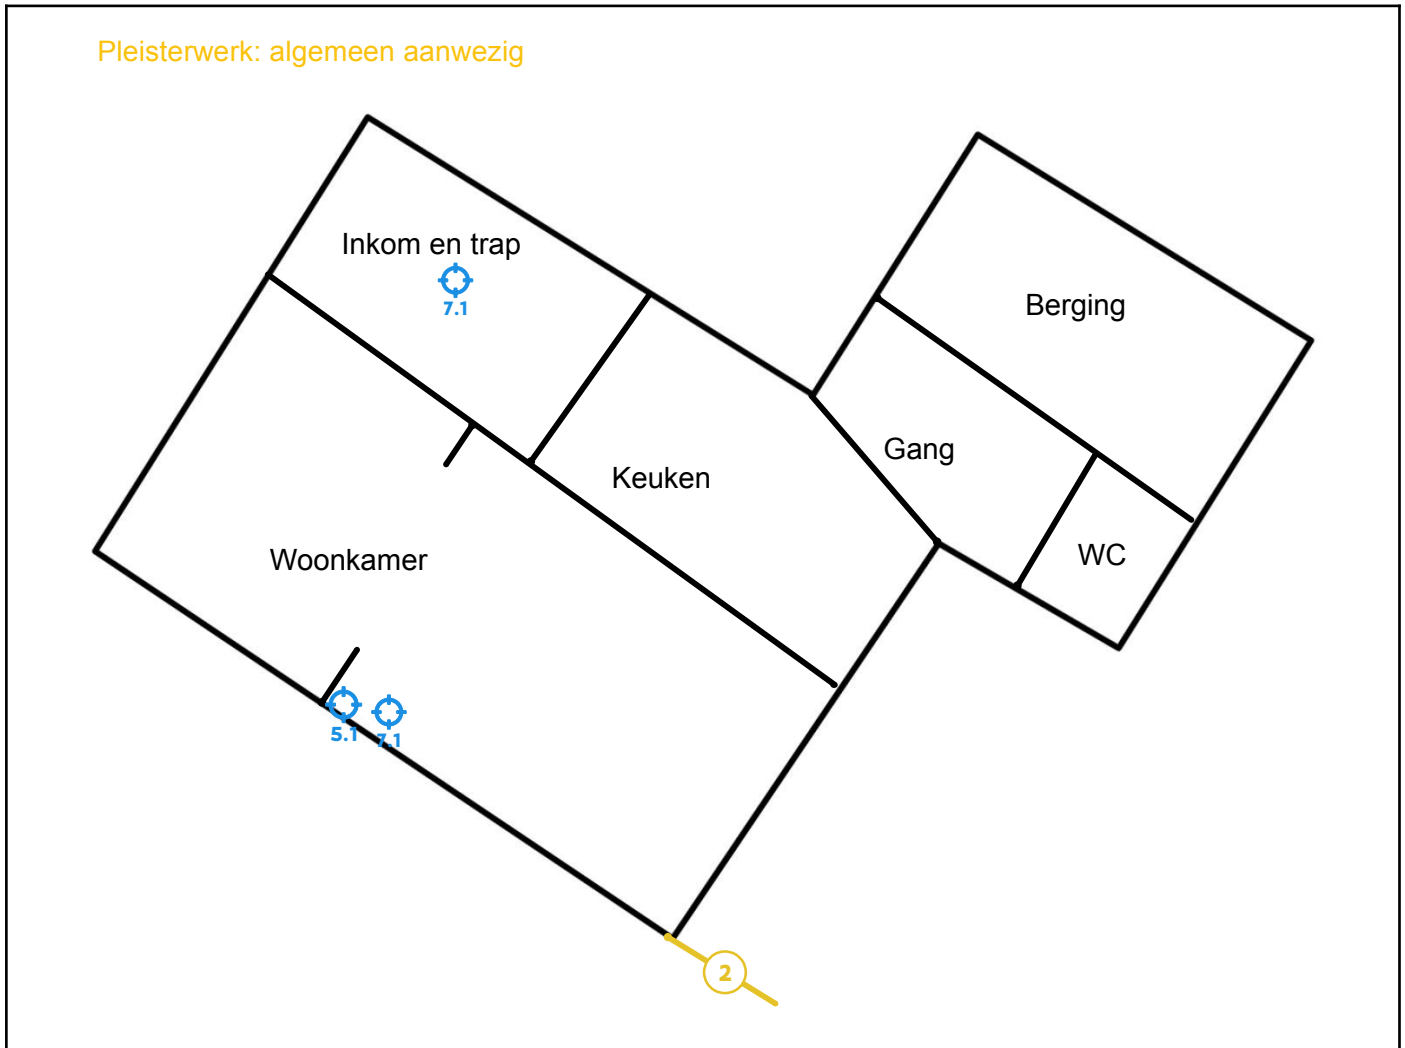
Plan 1.2: Gelijkvloers

Beschrijving	Type	Actie
2. muurkap	Asbestmateriaal	Zorgvuldig beheren
5. Pleisterwerk muur	Geen asbest	-
5.1 Code: 1705140-8160557	Mengmonster	-
7. Pleisterwerk plafond	Geen asbest	-
7.1 Code: 1705140-8160558	Mengmonster	-

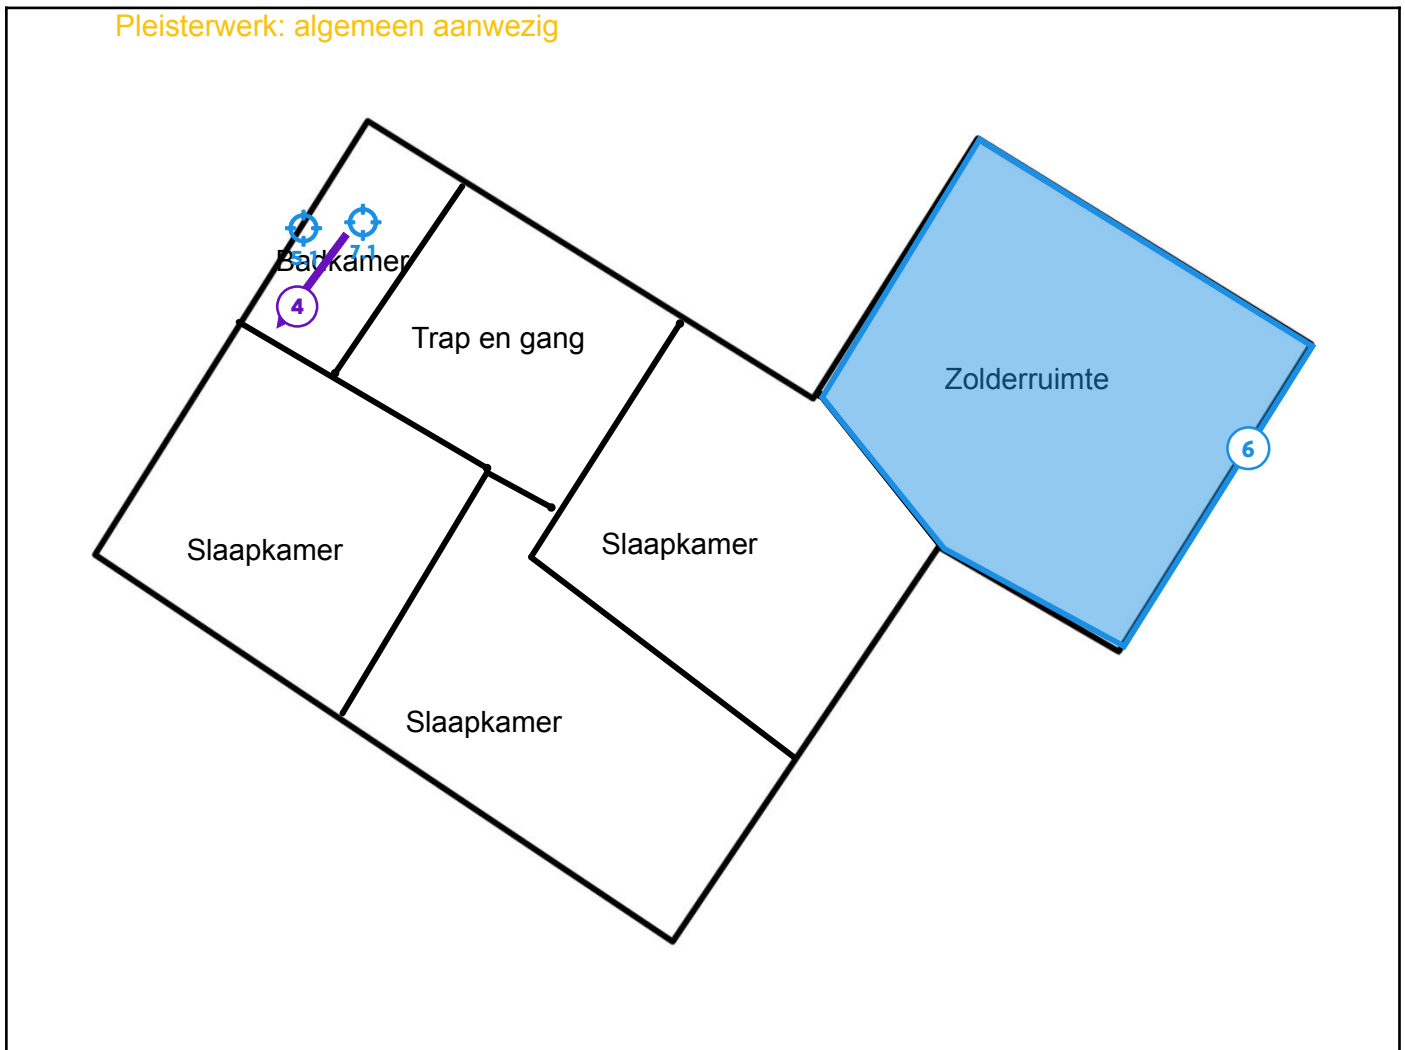
Plan 1.3: Verdieping 1

Beschrijving	Type	Actie
4. verwarmingsketel	Advies	-
5. Pleisterwerk muur	Geen asbest	-
5.1 Code: 1705140-8160557	Mengmonster	-
6. Onderdakplaten	Geen asbest	-
7. Pleisterwerk plafond	Geen asbest	-
7.1 Code: 1705140-8160558	Mengmonster	-

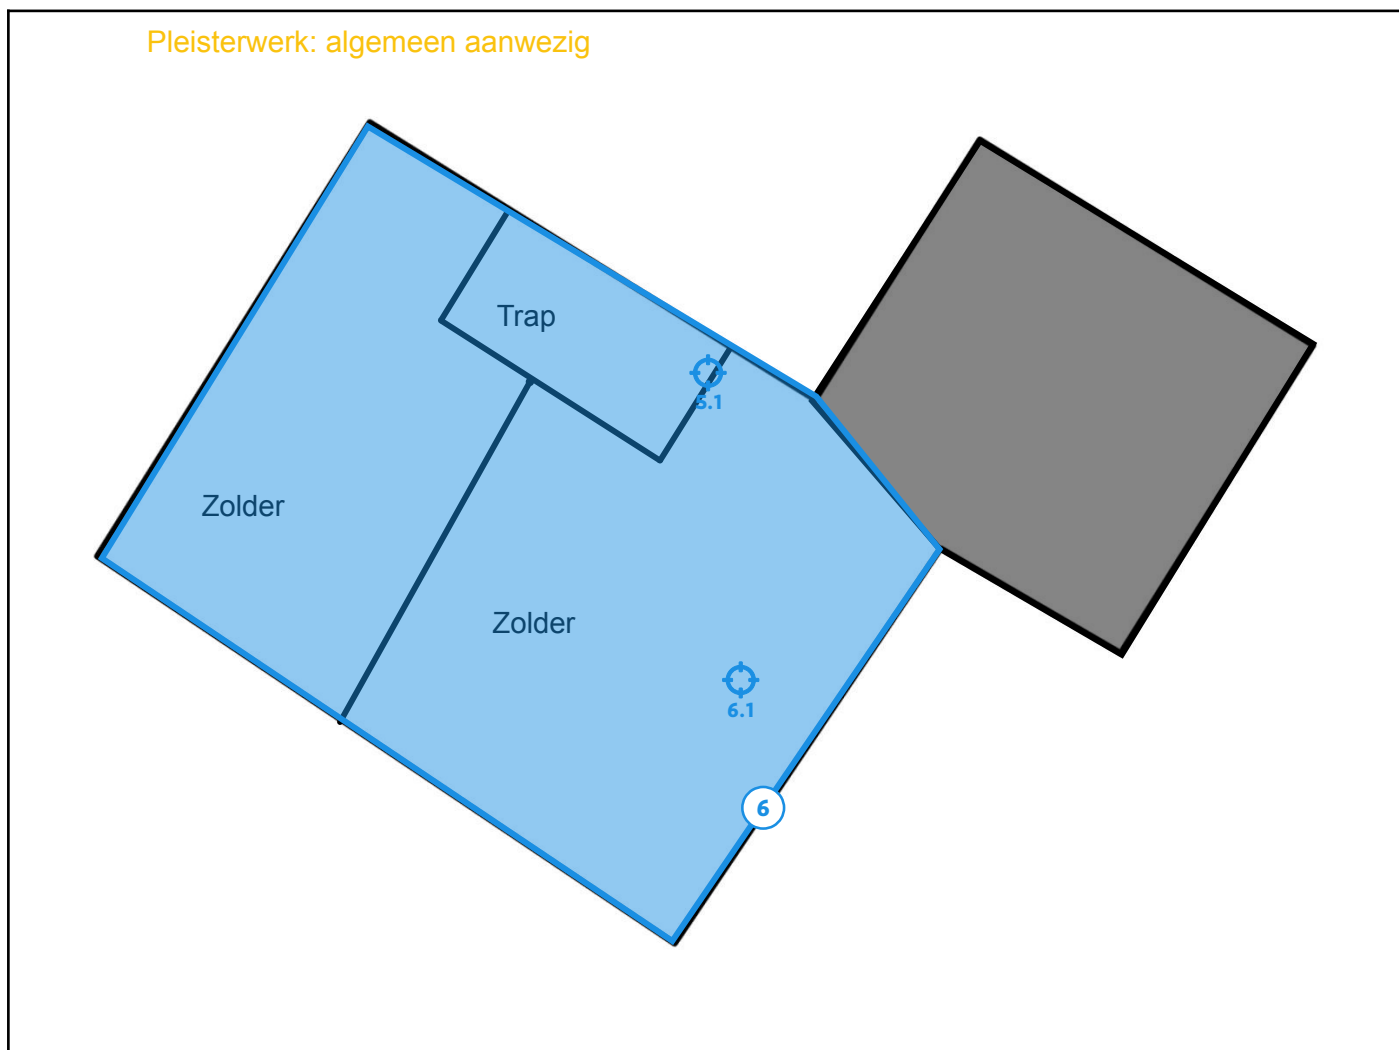
Plan 1.4: Zolder

Beschrijving	Type	Actie
5. Pleisterwerk muur	Geen asbest	-
5.1 Code: 1705140-8160557	Mengmonster	-
6. Onderdakplaten	Geen asbest	-
6.1 Code: 1705140-8160556	Puntmonster	-

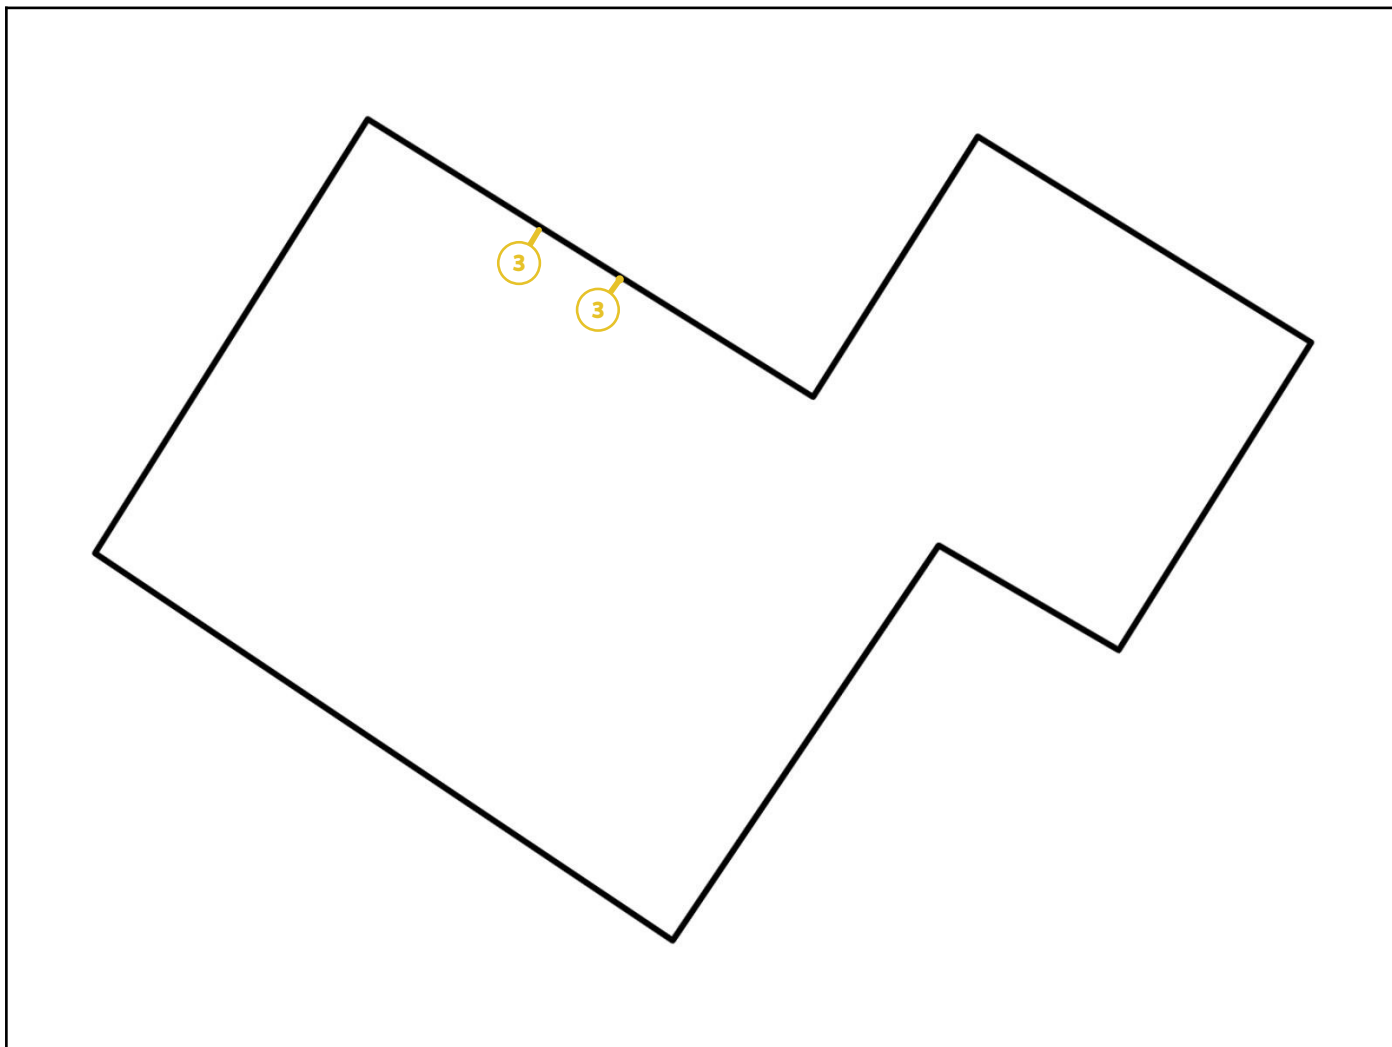
Plan 1.5: Dakenplan

Beschrijving	Type	Actie
3. Gevelplaat dakkapel	Asbestmateriaal	Zorgvuldig beheren
