# Asbestinventarisatetest

Roesbruggestraat 25, 8691 Alveringem

Attestnummer : 20240315-000300.000

Uitgegeven op : 15.03.2024

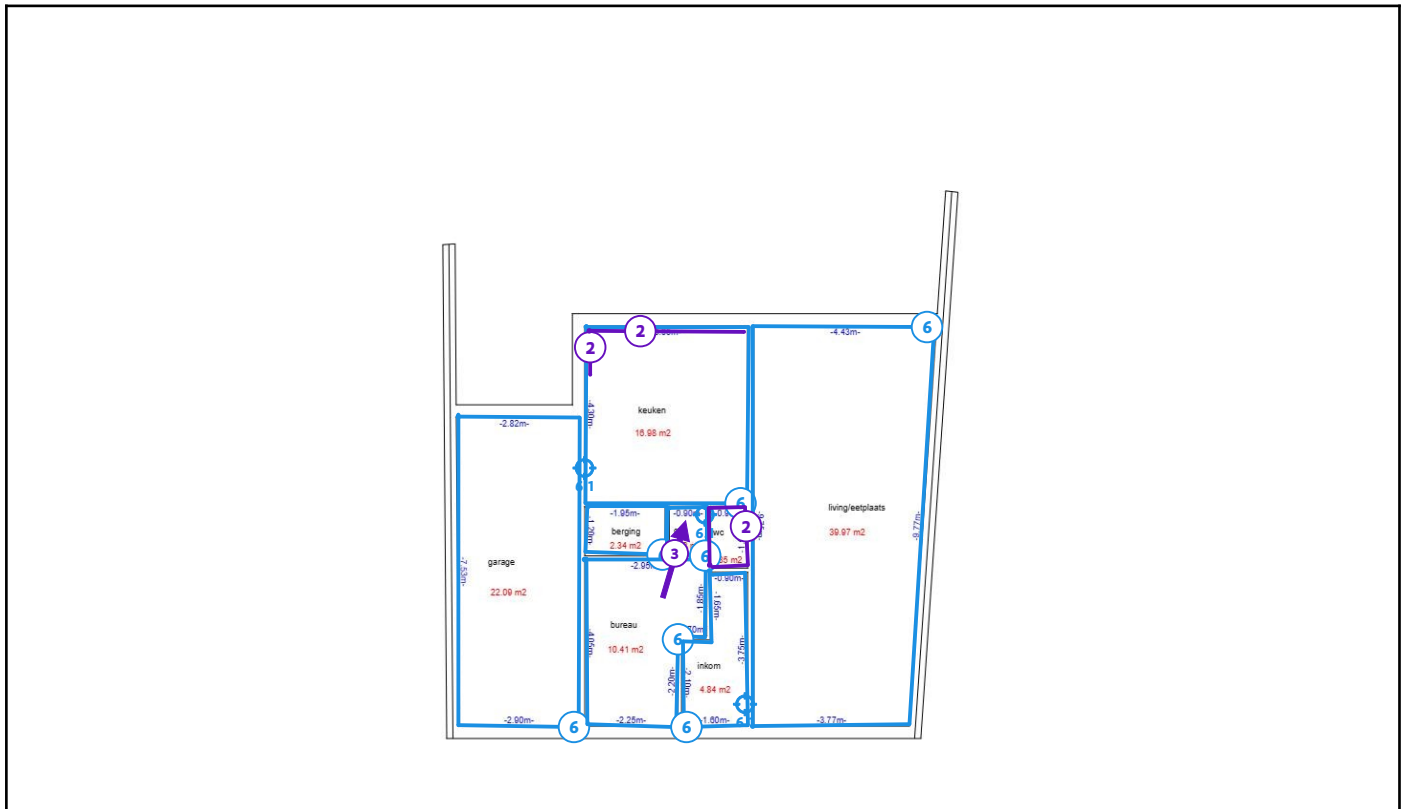
# Plan 1.1: grondplan gelijkvloers muren

Beschrijving	Type	Actie
2. lijm faience tegels	Advies	-
3. verwarmingsketel	Advies	-
6. pleisterwerk muren	Geen asbest	-
6.1 Code: 2403109M1	Mengmonster	-

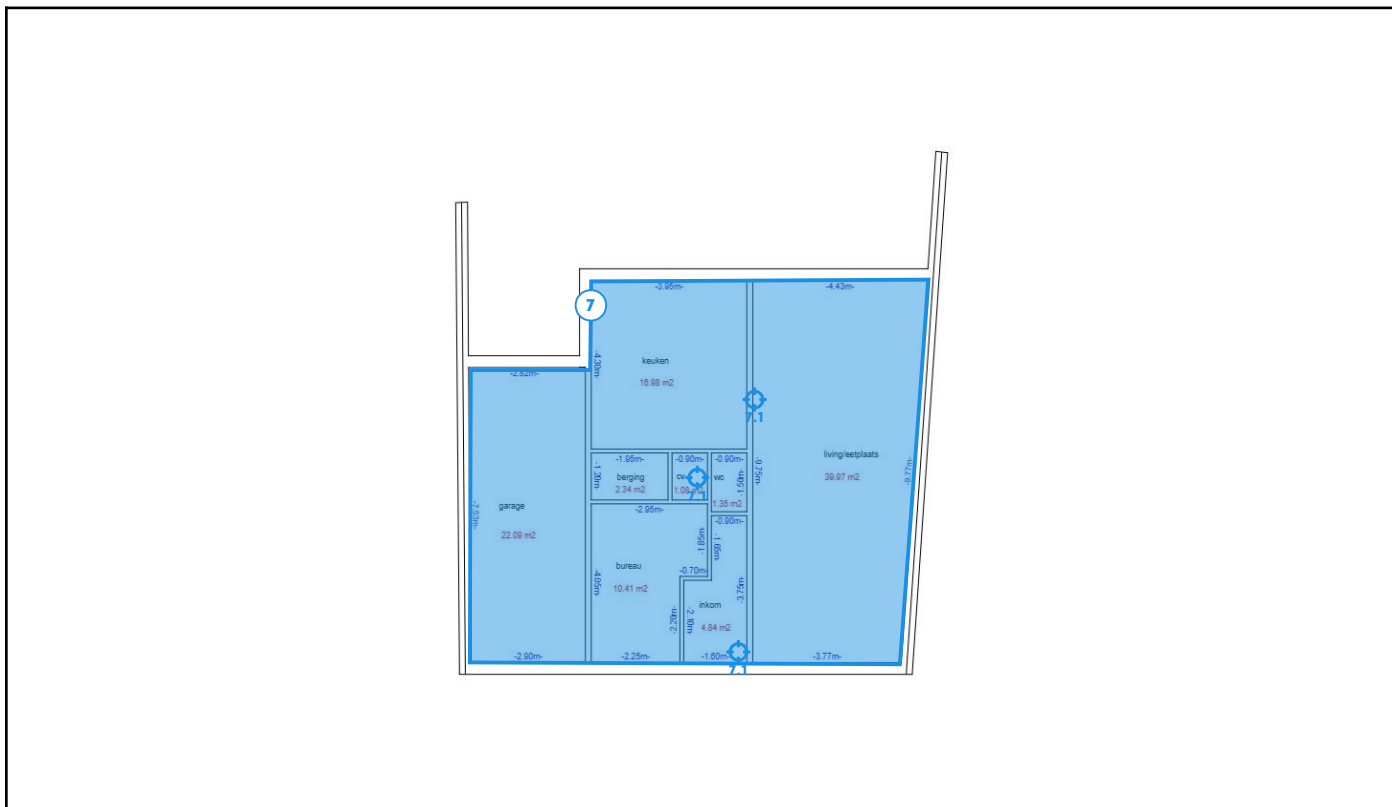
## Plan 1.2: grondplan gelijkvloers plafond

Beschrijving	Type	Actie
7. pleisterwerk plafond	Geen asbest	-
7.1 Code: 2402109M2	Mengmonster	-

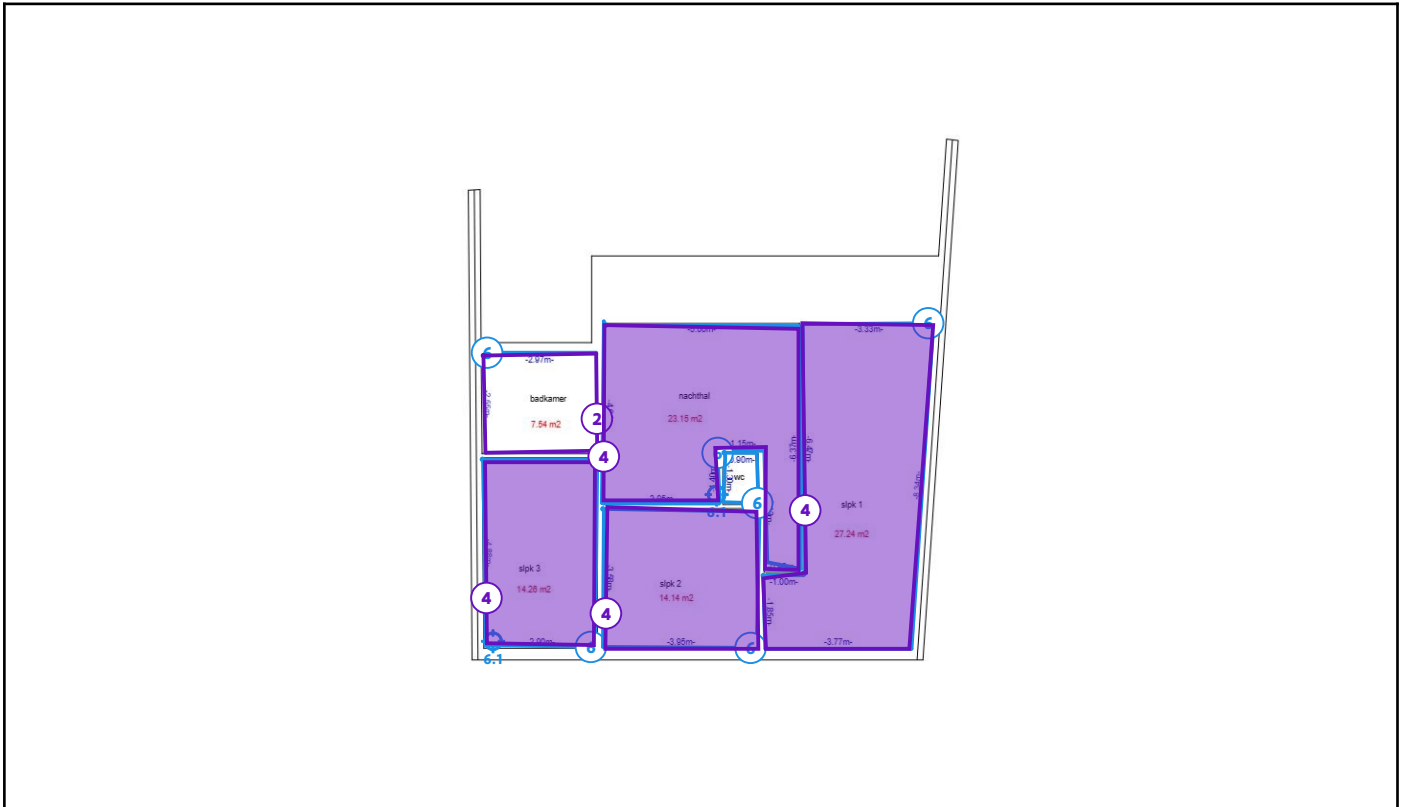
## Plan 1.3: grondplan 1ste verdiep muren

Beschrijving	Type	Actie
2. lijm faience tegels	Advies	-
4. vloerzeil slaapkamers en nachthal verdiep	Advies	-
6. pleisterwerk muren	Geen asbest	-
6.1 Code: 2403109M1	Mengmonster	-

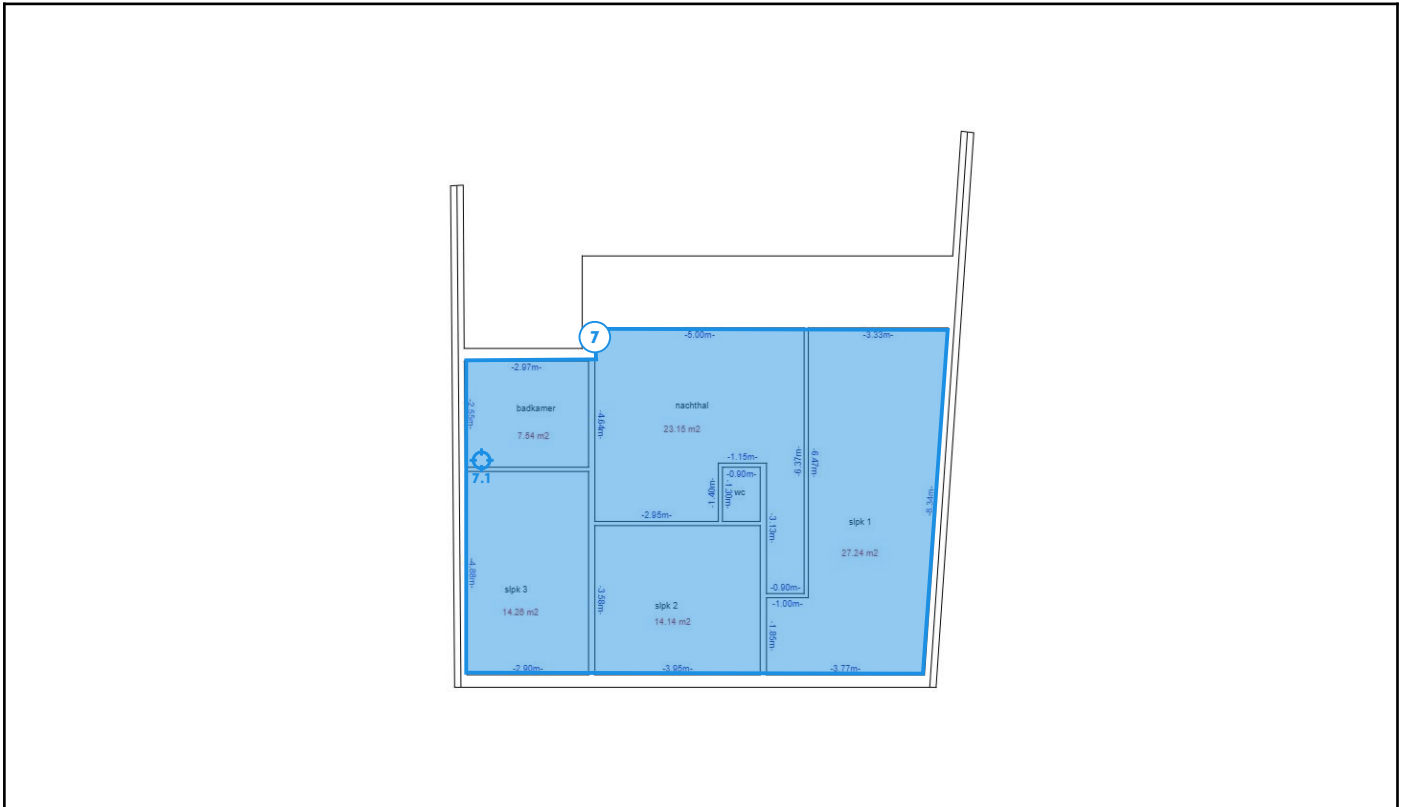
## Plan 1.4: grondplan 1ste verdiep plafond

Beschrijving	Type	Actie
7. pleisterwerk plafond	Geen asbest	-
7.1 Code: 2402109M2	Mengmonster	-

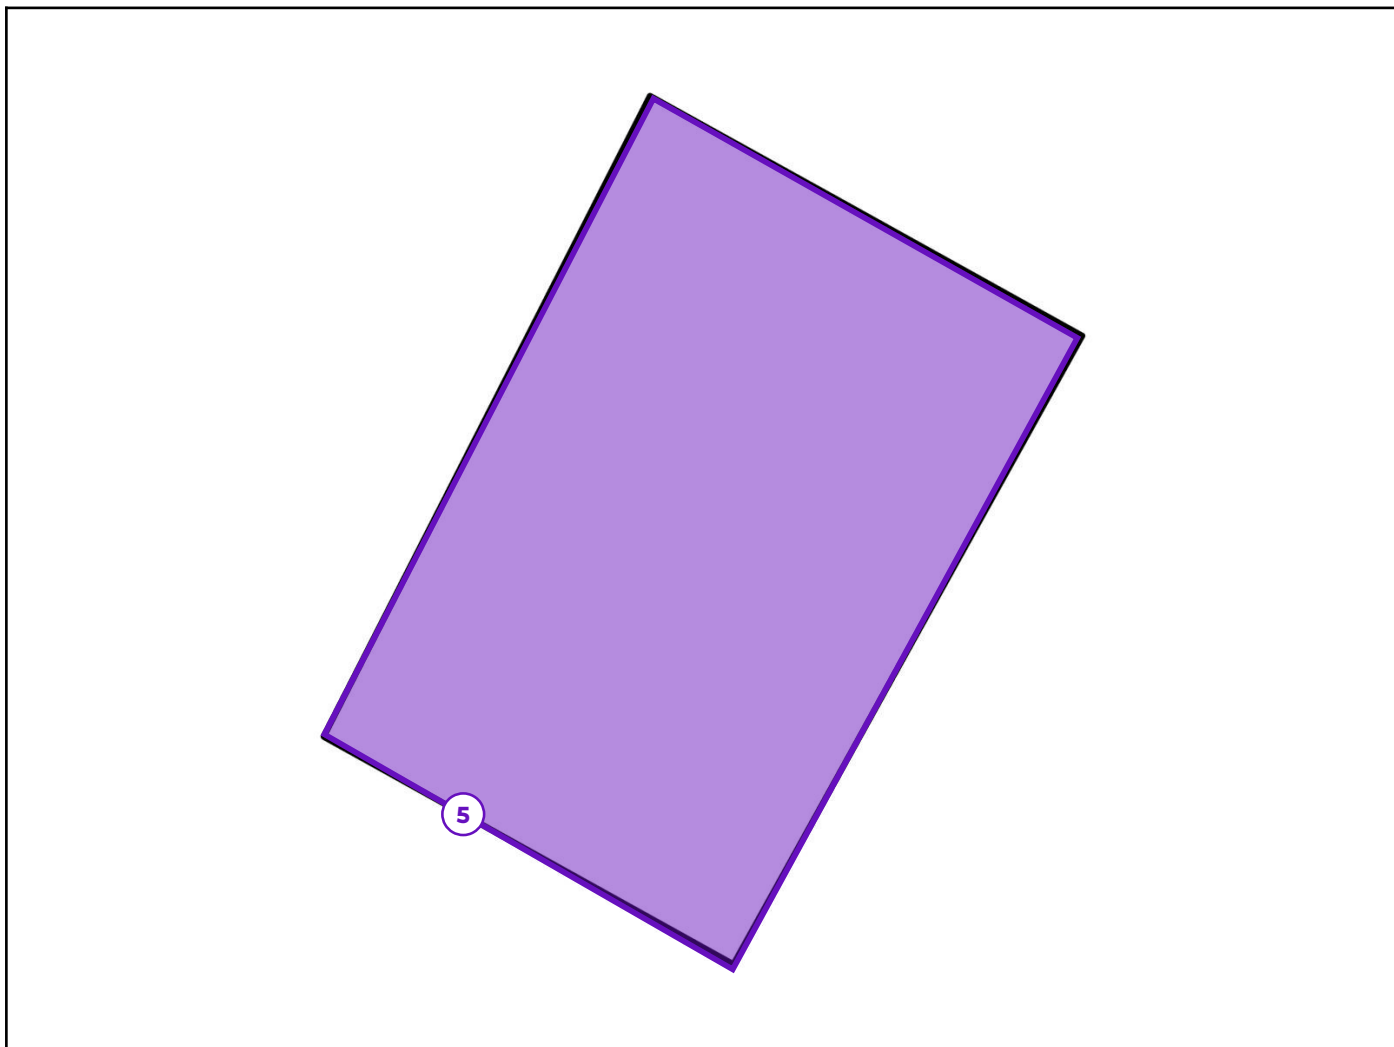
## Plan 2.1: Bijgebouw plan

Beschrijving	Type	Actie
5. bijgebouw	Advies	-

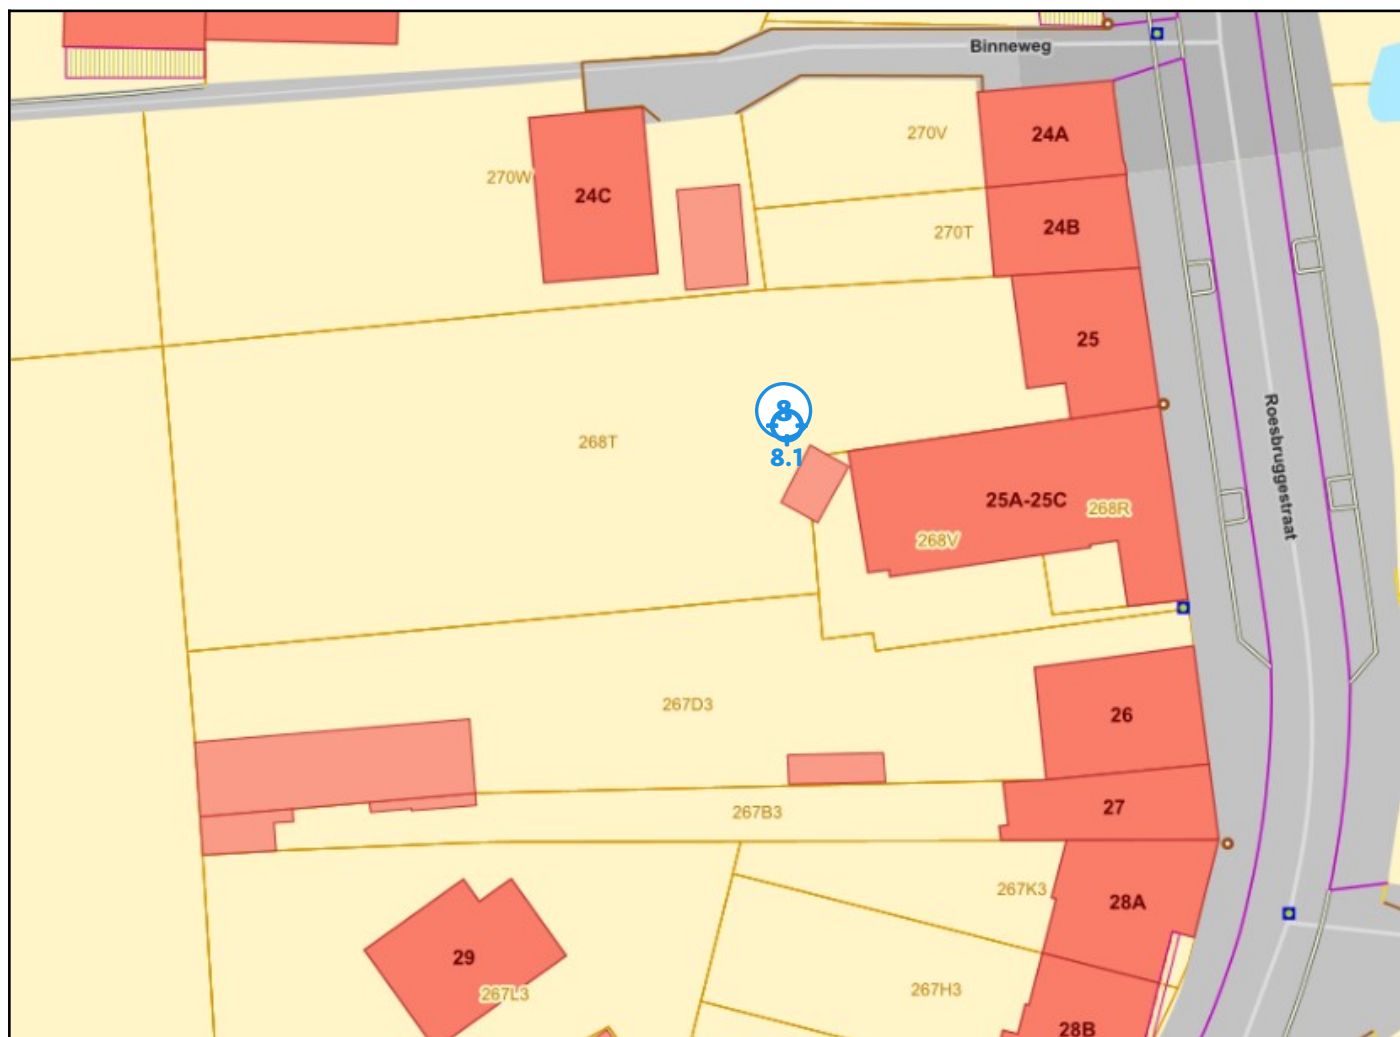
## Plan 3.1: Vaststellingen buiten de constructies

Beschrijving	Type	Actie
8. afval roofing in tuin	Geen asbest	-
8.1 Code: 2402109P2	Puntmonster	-
