# Asbestinventarisatetest

Autoweg-Zuid 3, 9051 Gent

Attestnummer : 20230601-000523.000

Uitgegeven op : 01.06.2023

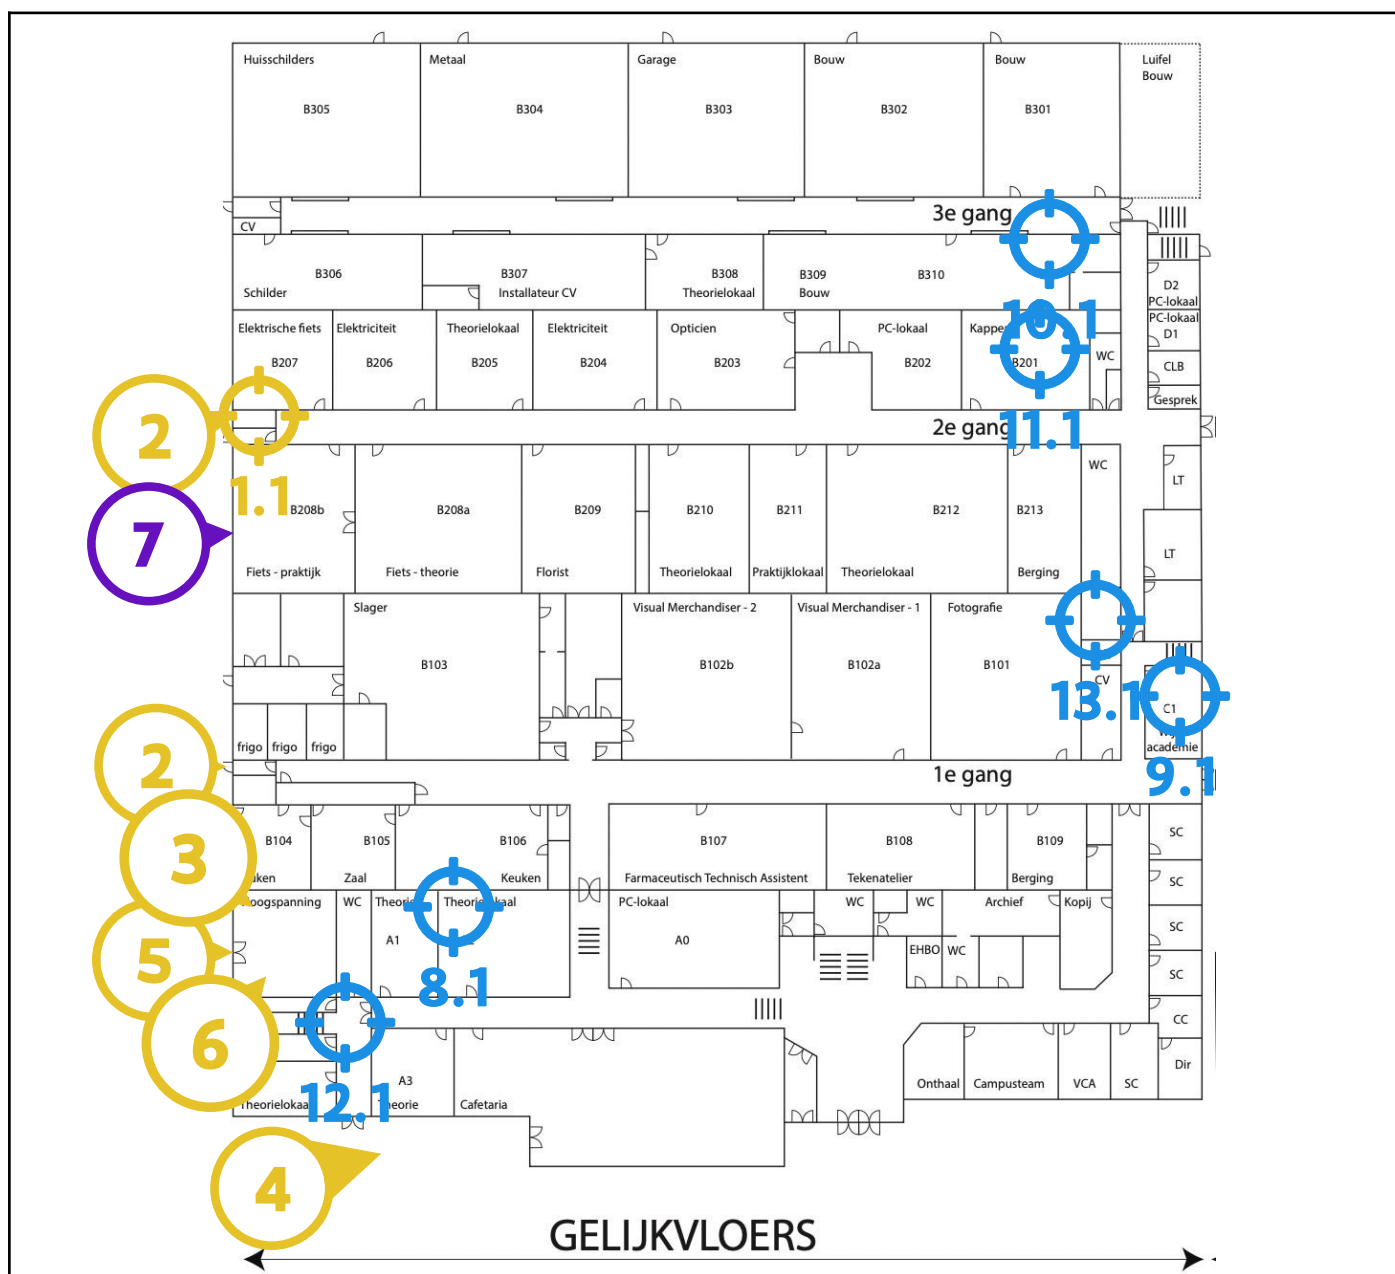
# Plan 1.1: GVL

Beschrijving	Type	Actie
1. Dichtingsring stookplaats Gang 2	Asbestmateriaal	Zorgvuldig beheren
1.1 Code: 006	Puntmonster	-
2. Regenwaterafvoer	Asbestmateriaal	Zorgvuldig beheren
3. Doorgangen kabels in laagspanningscabine	Asbestmateriaal	Zorgvuldig beheren

4. Verloren bekisting, vezelcementbuis	Asbestmateriaal	Zorgvuldig beheren
5. Glassalpanelen in deur	Asbestmateriaal	Zorgvuldig beheren
6. brandwerende cementplaten in hoogspanningscabine	Asbestmateriaal	Zorgvuldig beheren
7. Kruipruimte onder B blok	Beperking	-
8. Pleisterwerk A blok Theorielokaal	Geen asbest	-
8.1 Code: 004	Mengmonster	-
9. Pleisterwerk C blok Wijnacademie	Geen asbest	-
9.1 Code: 007	Mengmonster	-
10. Pleisterwerk B blok Gang 3	Geen asbest	-
10.1 Code: 001	Puntmonster	-
11. Pleisterwerk B blok Gang 2	Geen asbest	-
11.1 Code: 002	Mengmonster	-
12. Pleisterwerk A blok Traphal	Geen asbest	-
12.1 Code: 005	Puntmonster	-
13. Pleisterwerk B blok Berging	Geen asbest	-
13.1 Code: 003	Puntmonster	-
