Asbestinventarisatetest

Kerselaarlaan 35, 1880 Kapelle-op-den-Bos

Attestnummer : 20231024-000224.000

Uitgegeven op : 24.10.2023

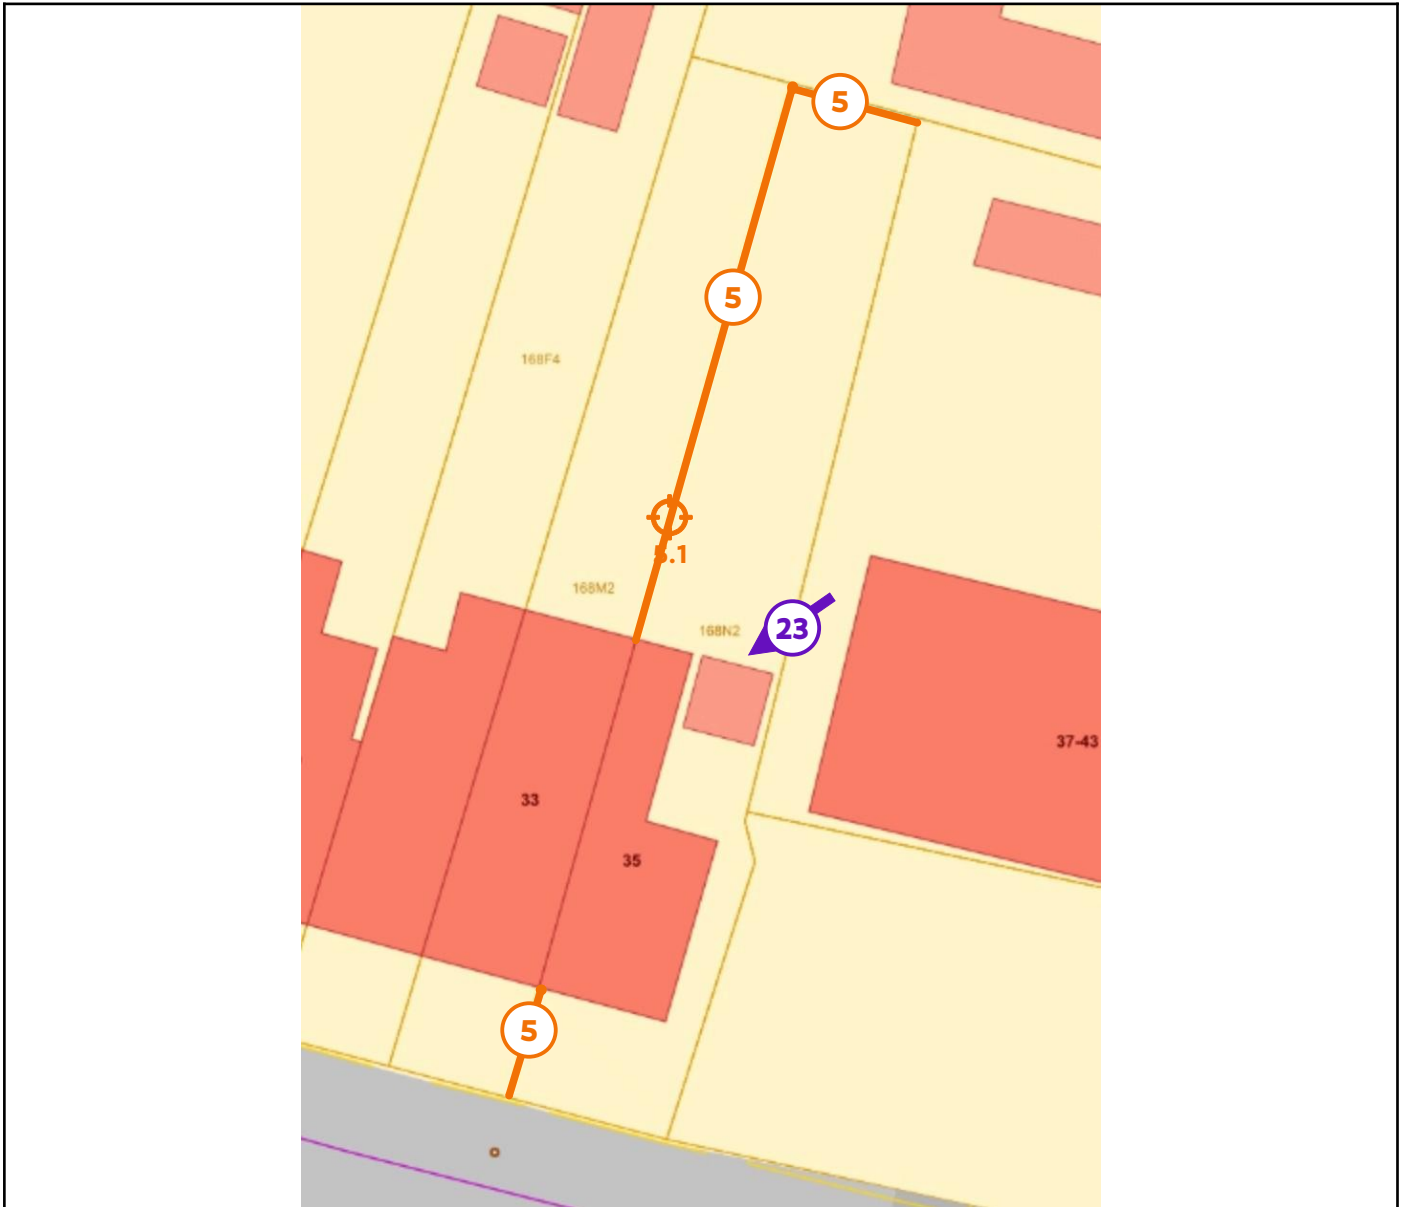
Plan 1.2: Perceel

Beschrijving	Type	Actie
5. Afboording	Asbestmateriaal	Verwijderen
5.1 Code: Staal 14	Puntmonster	-
23. Trespa panelen	Advies	-

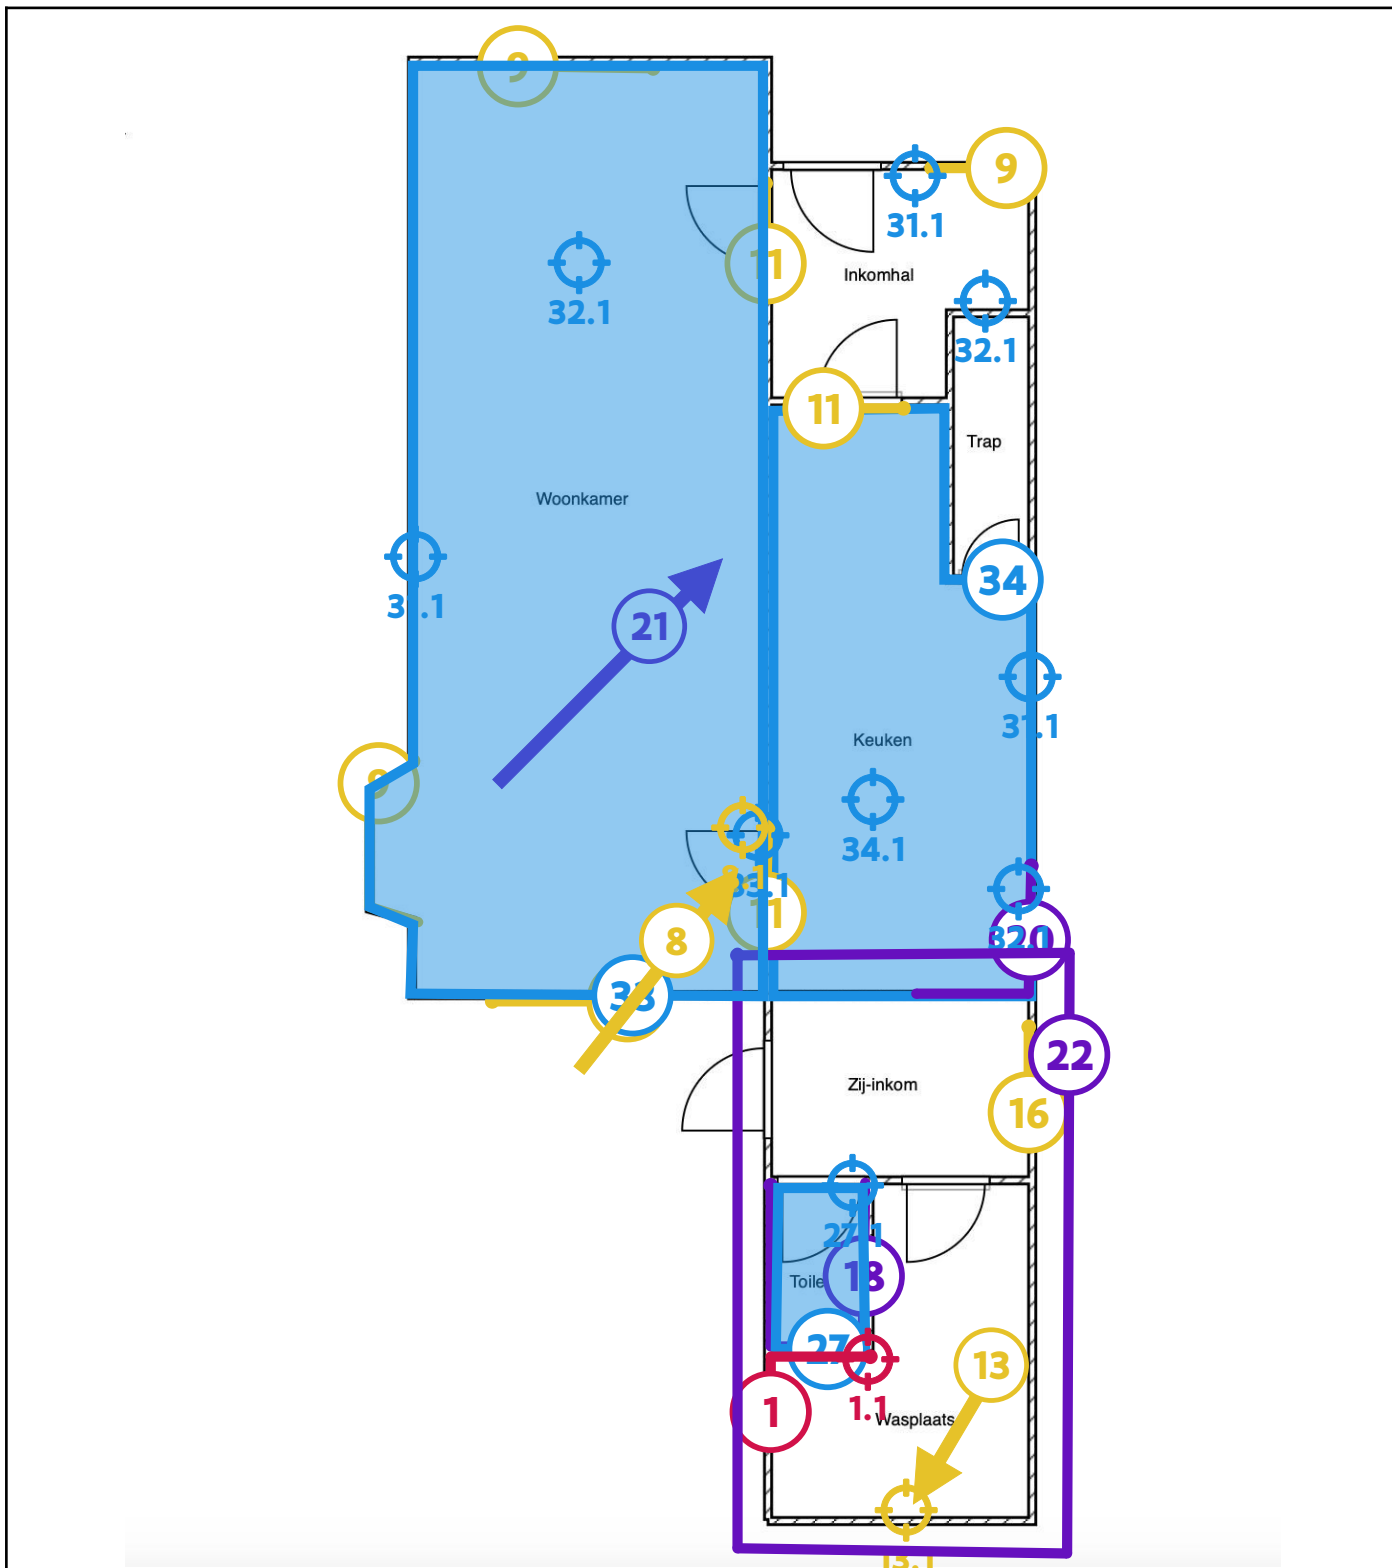
Plan 1.3: Woning: gelijkvloers

1. Vinyl binnenwand wasplaats	Asbestmateriaal	Dringend verwijderen
1.1 Code: Staal 3	Puntmonster	-
8. Cementtegel onder vinylvloer woonkamer	Asbestmateriaal	Zorgvuldig beheren

8.1 Code: Staal 11	Puntmonster	-
9. Vensterbanken	Asbestmateriaal	Zorgvuldig beheren
11. Entre porte's gelijkvloers	Asbestmateriaal	Zorgvuldig beheren
13. Roetluik wasplaats	Asbestmateriaal	Zorgvuldig beheren

13.1 Code: Staal 4	Puntmonster	-
16. Schoolbord zij-inkom	Asbestmateriaal	Zorgvuldig beheren
18. Tegellijm achter faience tegels toilet	Advies	-
20. Tegellijm achter faience tegels keuken	Advies	-

21. Koord kachel	Advies	-
22. Valse plafonds	Advies	-
27. Vinylvloer toilet	Geen asbest	-
27.1 Code: Staal 2	Puntmonster	-
31. Pleisterwerk (muren)	Geen asbest	-

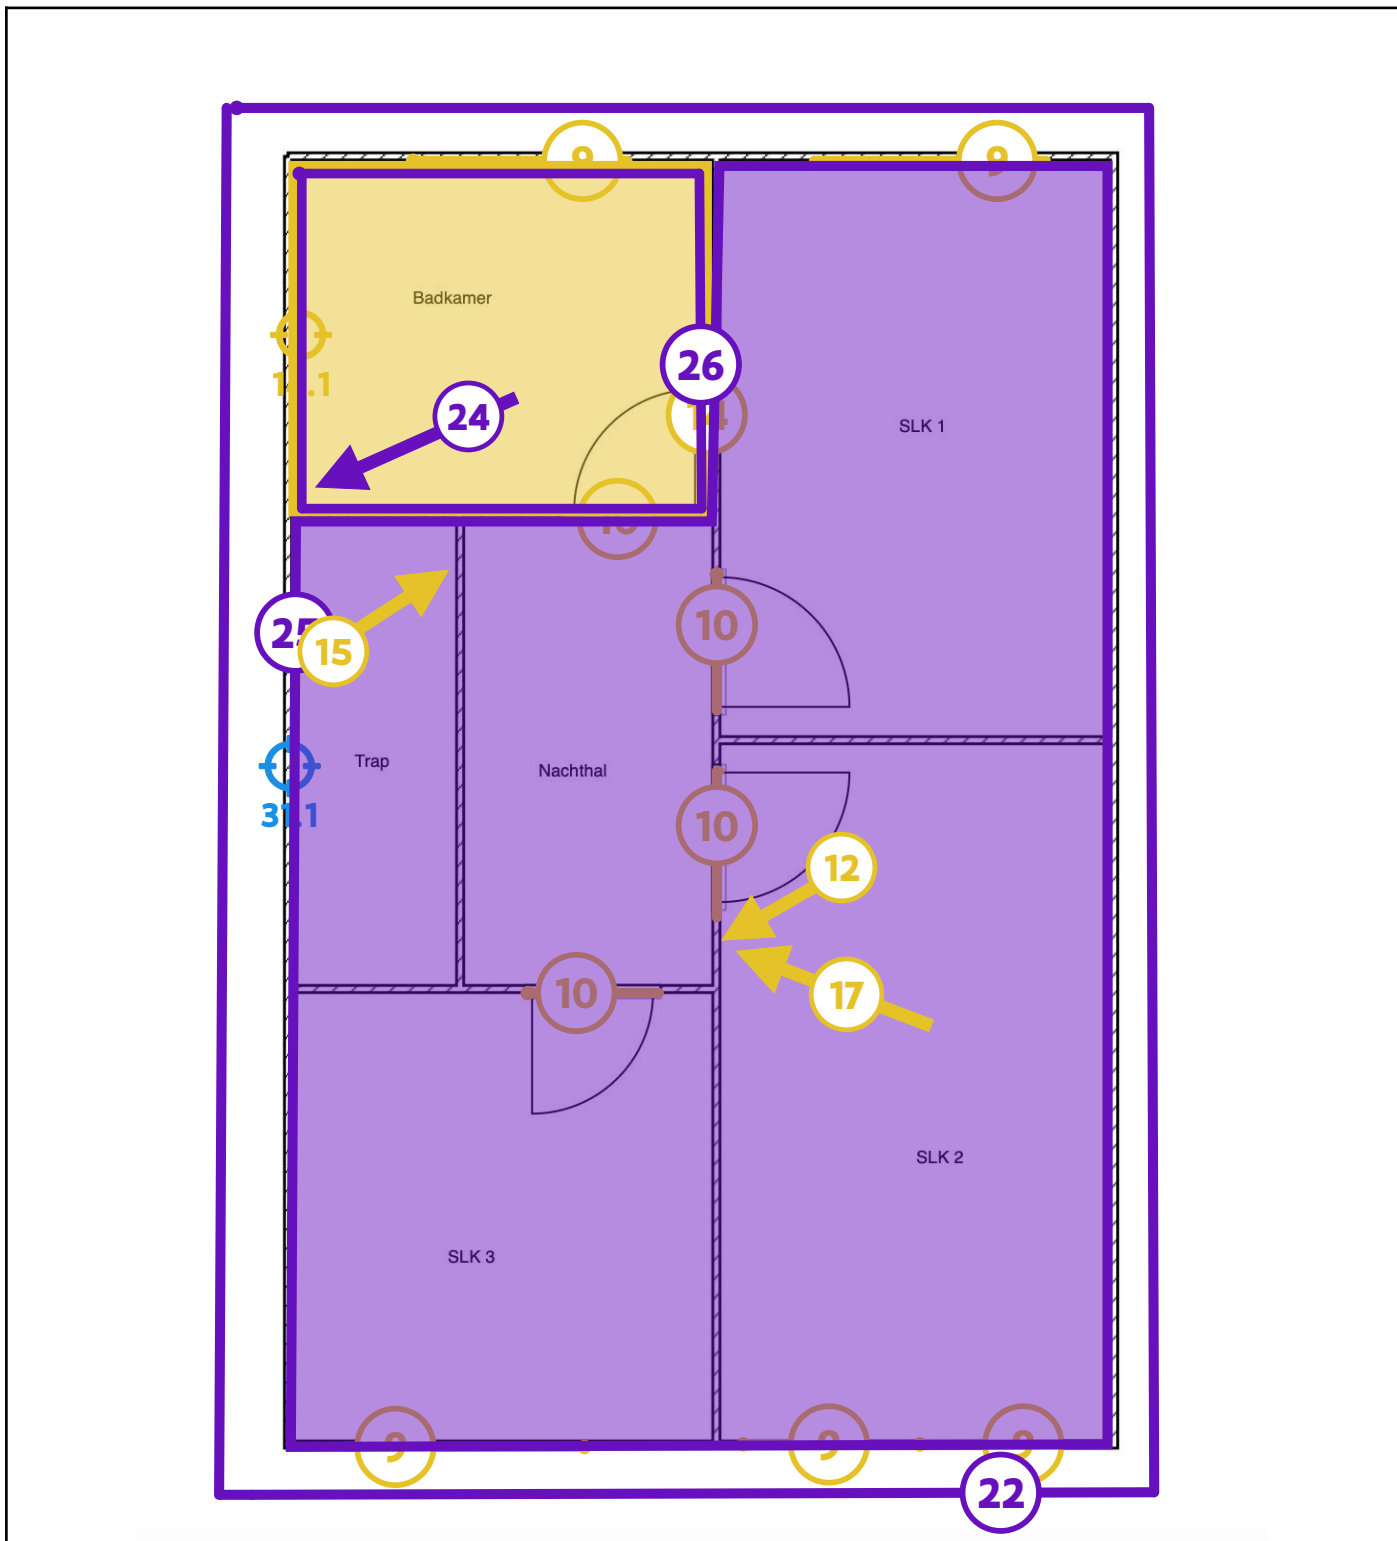
Plan 1.4: Woning: bovenverdieping

Beschrijving	Type	Actie
9. Vensterbanken	Asbestmateriaal	Zorgvuldig beheren

10. Entre porte's bovenverdieping	Asbestmateriaal	Zorgvuldig beheren
12. Koker in koker SLK 2	Asbestmateriaal	Zorgvuldig beheren
14. Cementtegels badkamer	Asbestmateriaal	Zorgvuldig beheren
14.1 Code: Staal 12	Puntmonster	-
15. Bakeliet schakelaars	Asbestmateriaal	Zorgvuldig beheren
17. Koker in SLK 2	Asbestmateriaal	Zorgvuldig beheren
22. Valse plafonds	Advies	-
24. Boiler badkamer	Advies	-
25. Vinylvloer bovenverdieping	Advies	-
26. Tegellijm achter faience tegels badkamer	Advies	-
31. Pleisterwerk (muren)	Geen asbest	-
31.1 Code: Staal 8	Puntmonster	-

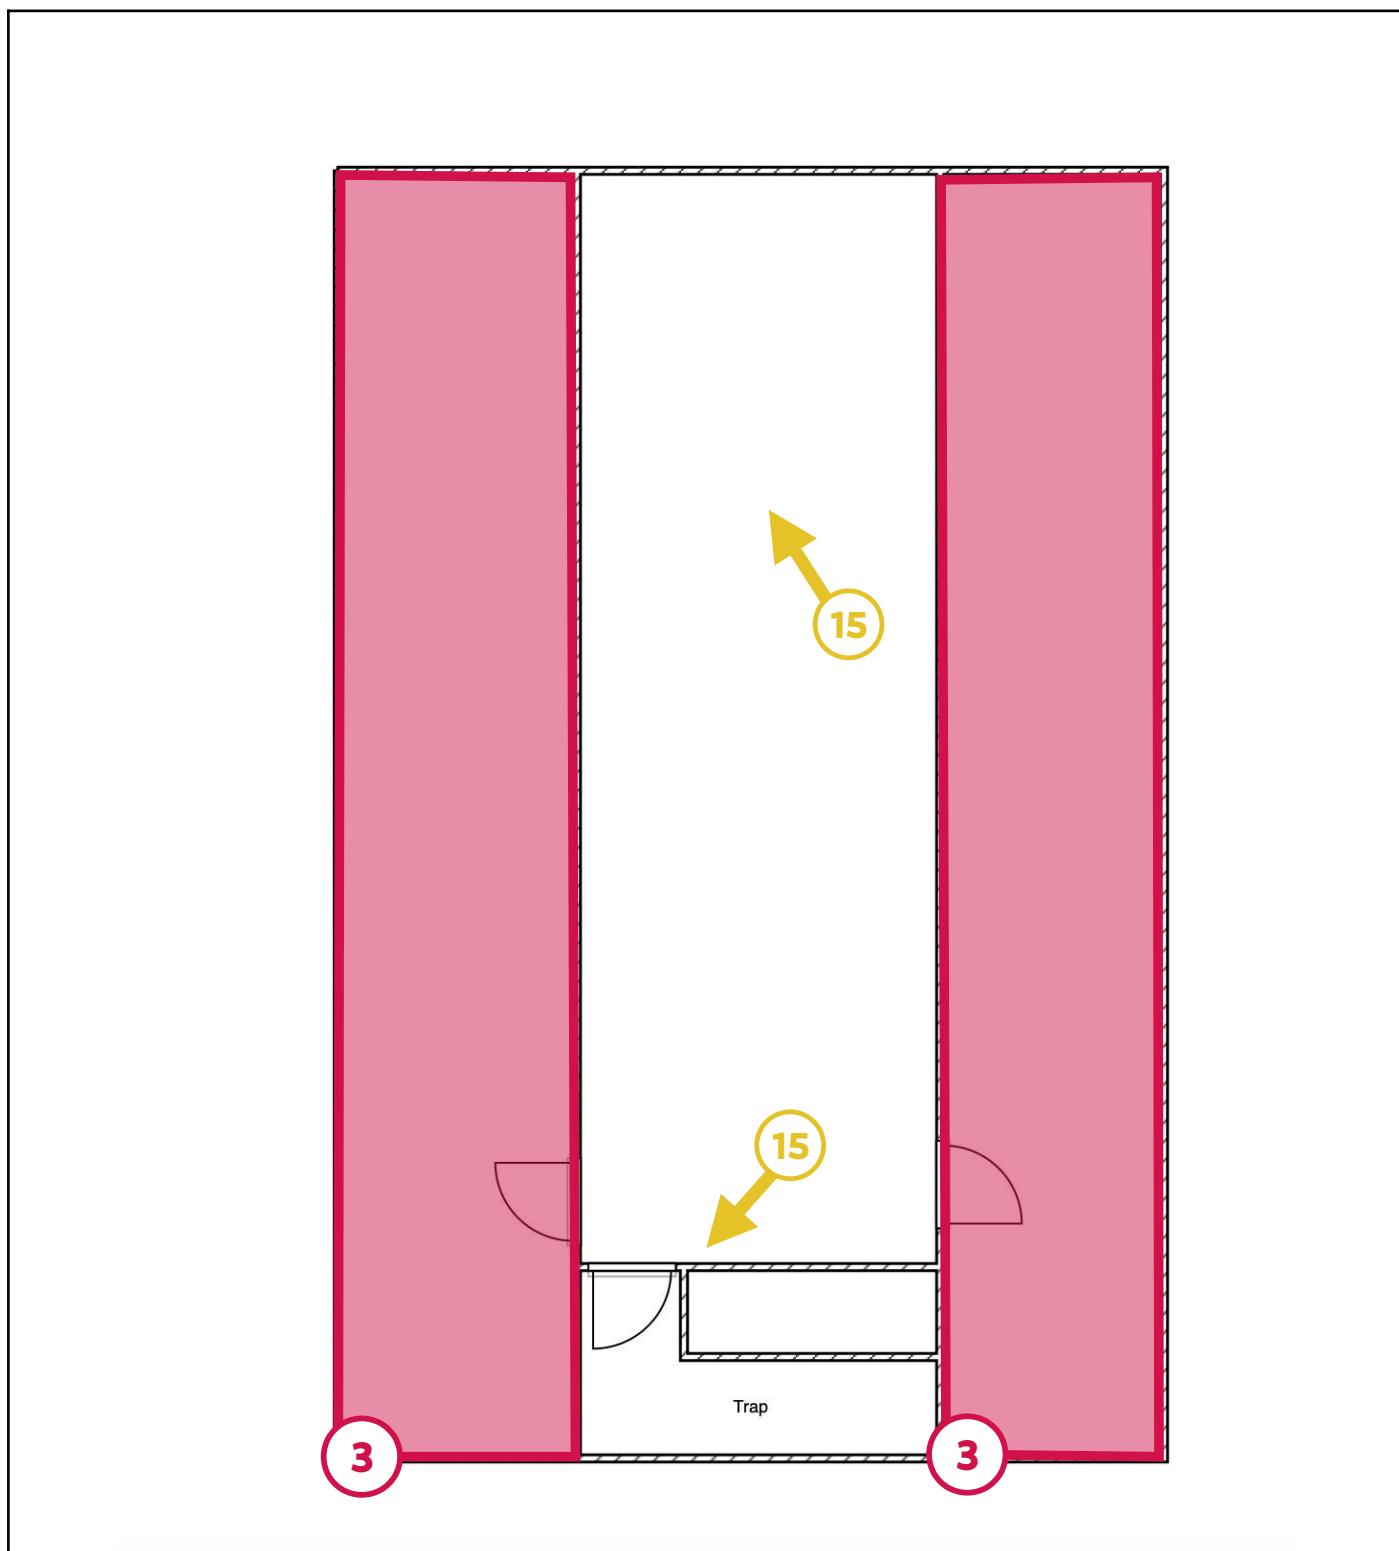
Plan 1.5: Woning: zolder

3. Leien zolder	Asbestmateriaal	Dringend verwijderen
15. Bakeliet schakelaars	Asbestmateriaal	Zorgvuldig beheren

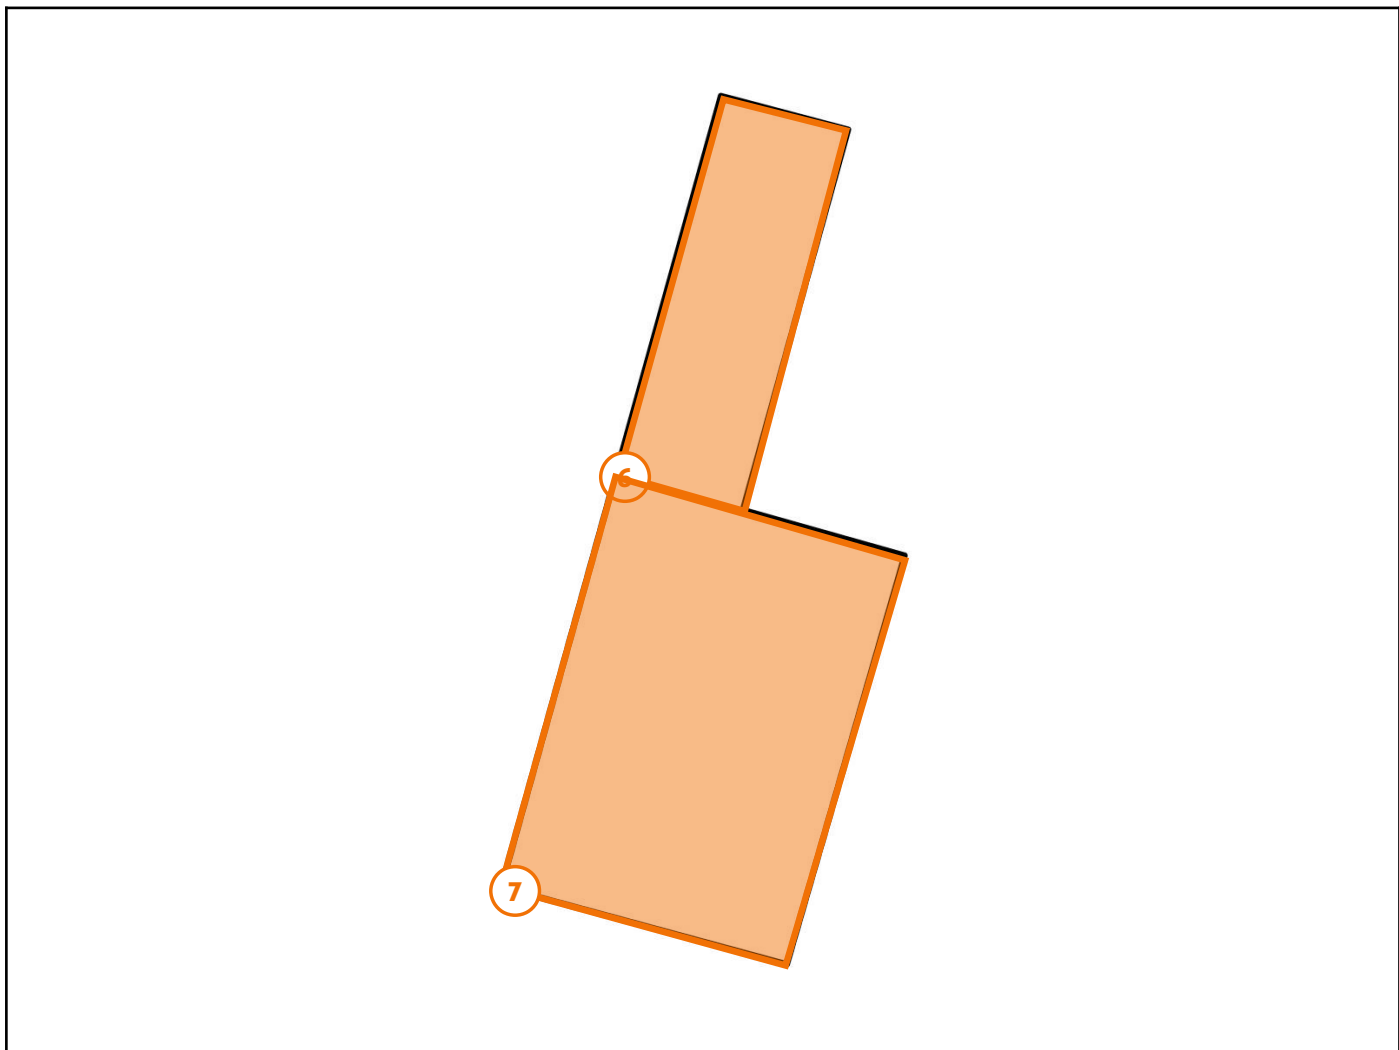
Plan 1.6: Woning: daken

Beschrijving	Type	Actie
6. Leien dak	Asbestmateriaal	Verwijderen
7. Leien - overzetskak	Asbestmateriaal	Maatregelen nemen

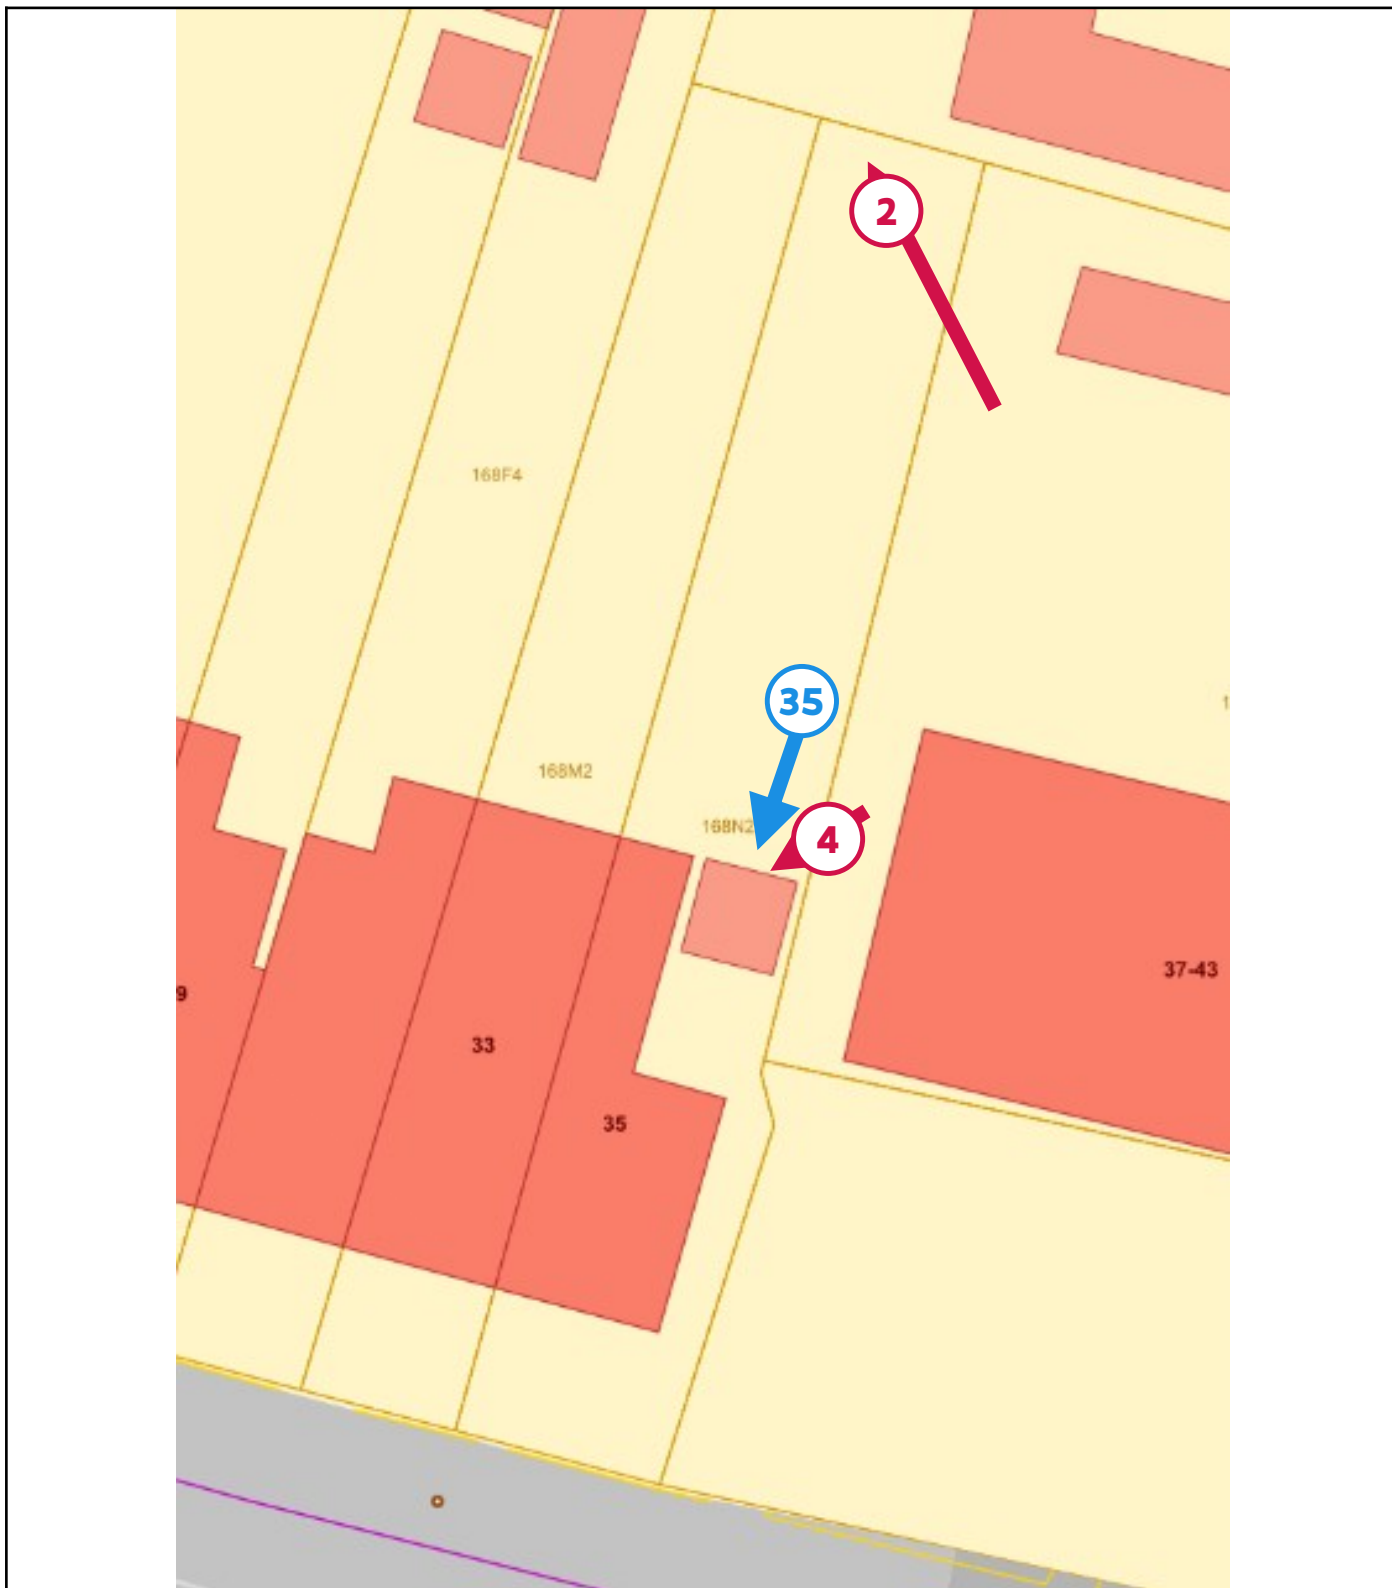
Plan 3.1: Vaststellingen buiten de constructies

2. Afval tuin achteraan	Asbestmateriaal	Dringend verwijderen
4. Wallboard in tuin	Asbestmateriaal	Dringend verwijderen
35. Platen tuin	Geen asbest	-

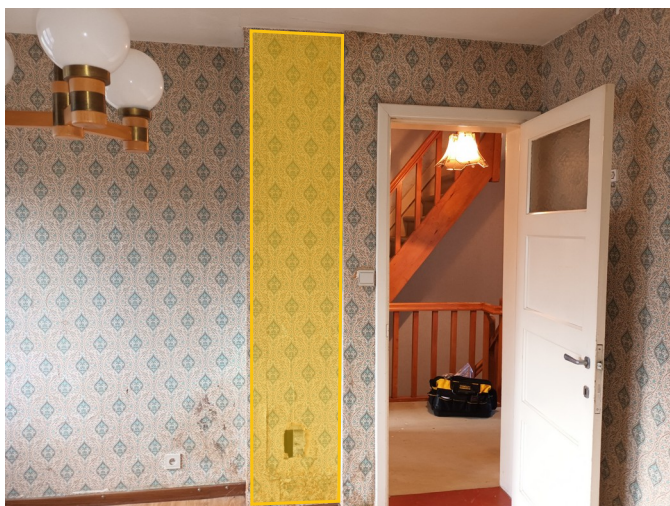
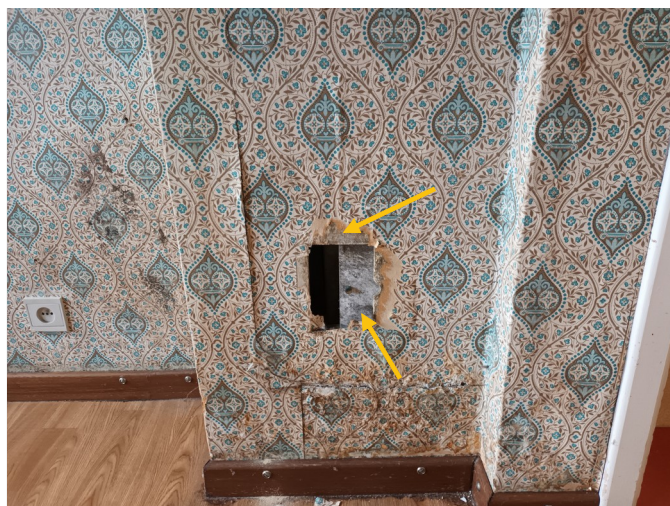
Beschrijving	Schoolbord zij-inkom
Omgeving	Binnen
Primaire drager	Binnenwand
Asbestmateriaal	Plaat, paneel, tablet - Generiek
Bindmiddel van asbestmateriaal	Cement
Gebondenheid op basis van bindmiddel	Hecht
Hoeveelheid (oppervlakte - dikte - aantal)	• 1,50 m ² - 0,50 cm - 1 stuk
Totaal volume	0,008 m ³
Eenvoudig bereikbaar	Ja
Bevestigingswijze	• Geschroefd
Identificatiemethode	Vaststelling zonder monsternamen

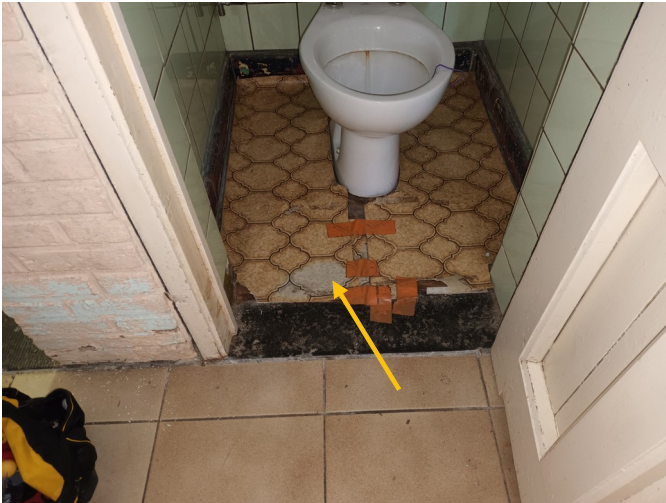
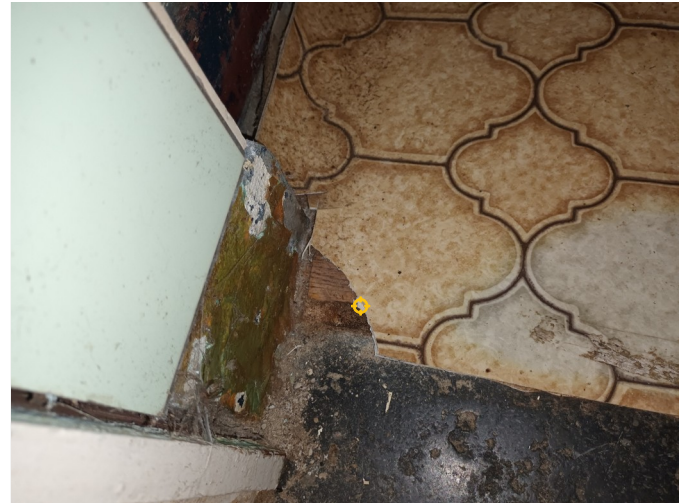
Fiche 27: Vinylvloer toilet

Geen asbest

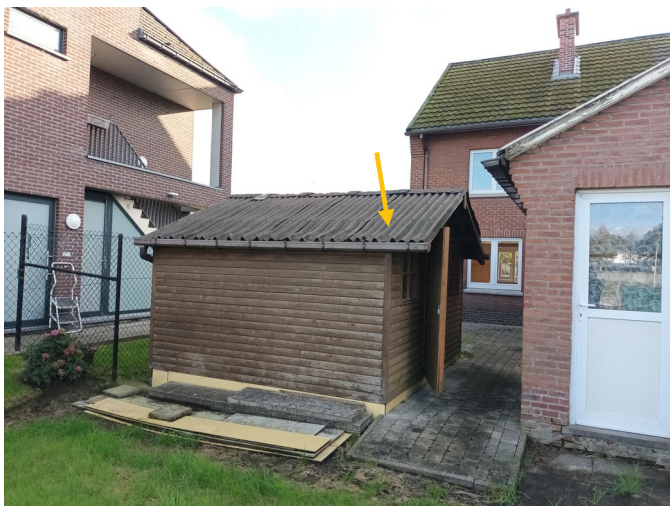
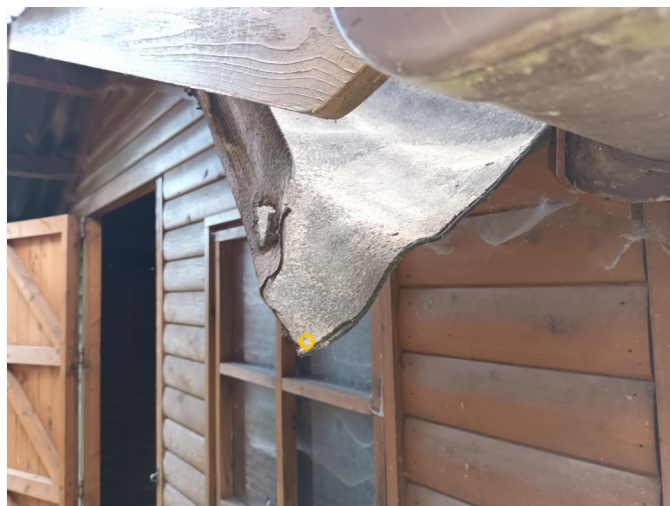
Fiche 28: Golfplaten tuinhuis

Geen asbest

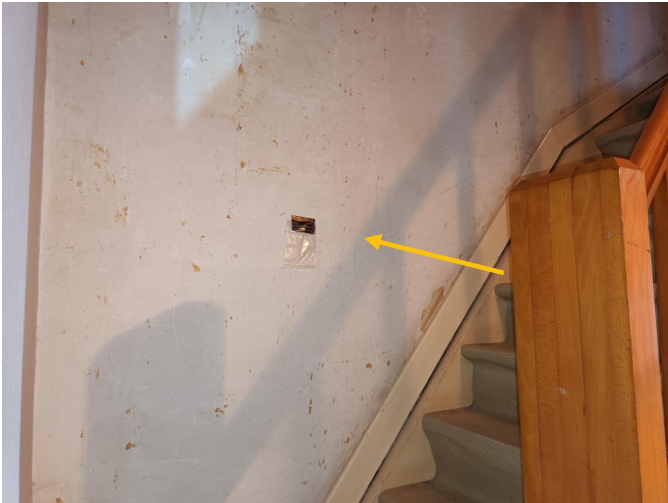
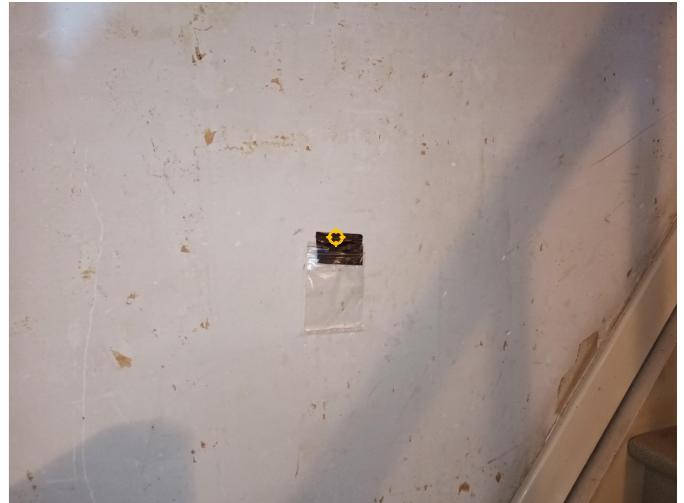
Fiche 31: Pleisterwerk (muren)

Geen asbest

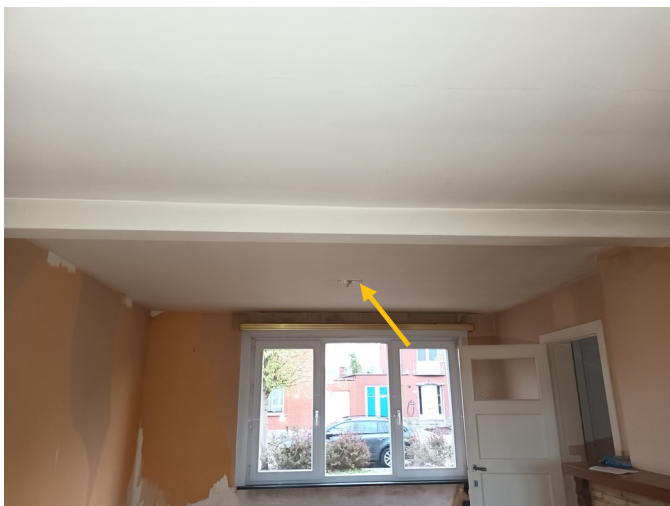
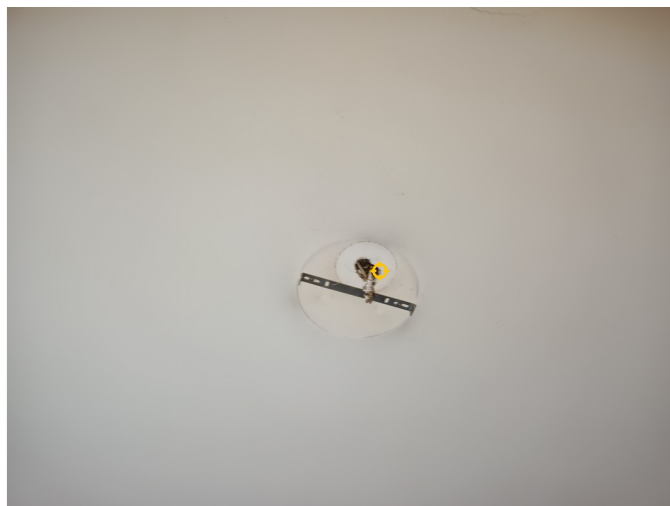
Fiche 32: Pleisterwerk plafonds

Geen asbest

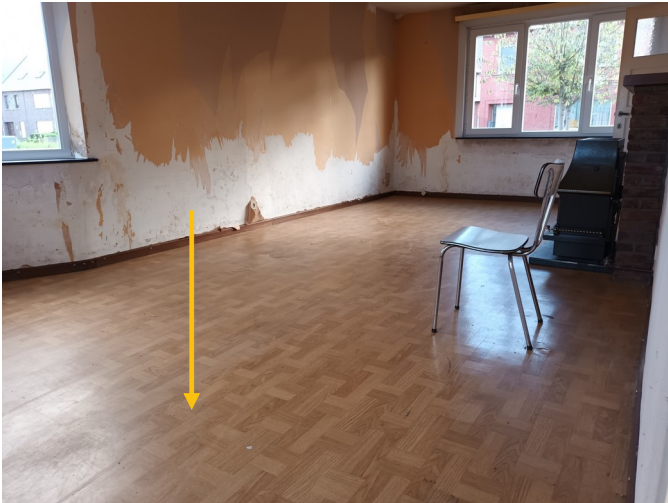
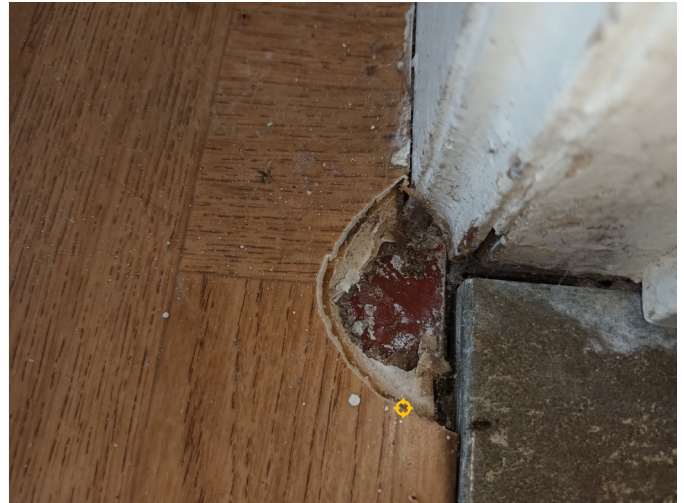
Fiche 33: Vinylvloer woonkamer

Geen asbest

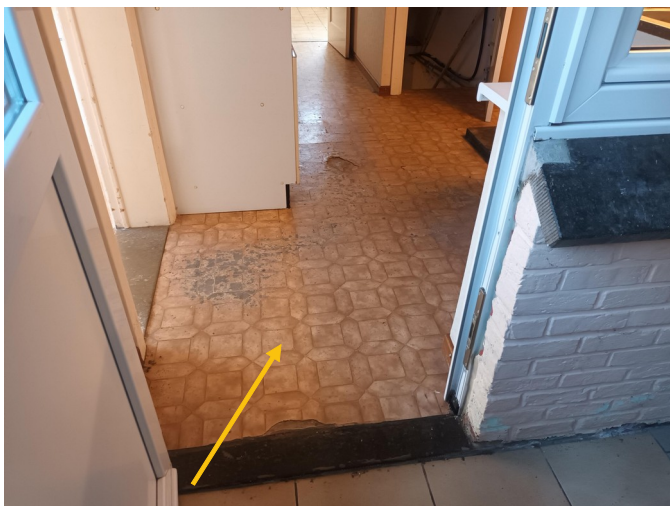
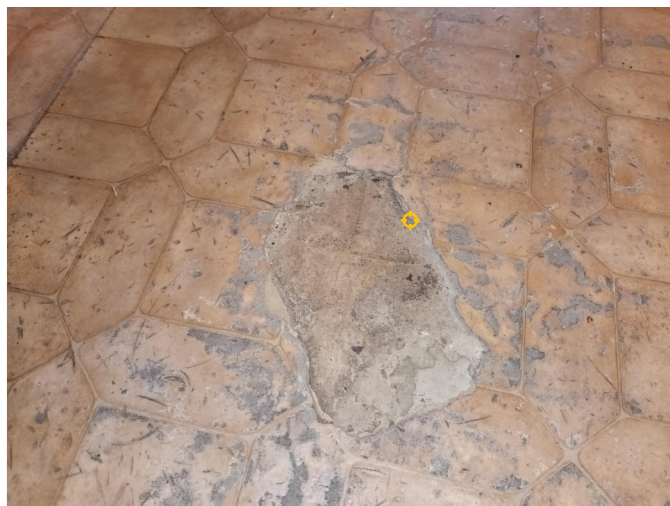
Fiche 34: Vinylvloer keuken

Geen asbest

#	Type	Referentie	Resultaat
34.1	Puntmonster	Staal 5	Geen asbest

Beschrijving	Vinylvloer keuken
Omgeving	Binnen
Primaire drager	Vloer
Bindmiddel van materiaal	Karton - papier - viltachtig

Gebondenheid op basis van bindmiddel	Niet-hechtgebonden
Hoeveelheid (oppervlakte - aantal)	• 10,00 m ² - 1 stuk
Totale oppervlakte	10,00 m ²
Identificatiemethode	Vaststelling met monstername
Destructieve handeling voor identificatie	Nee

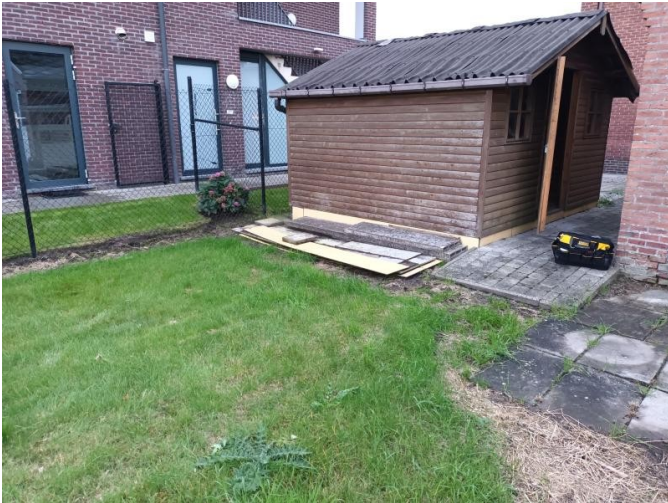
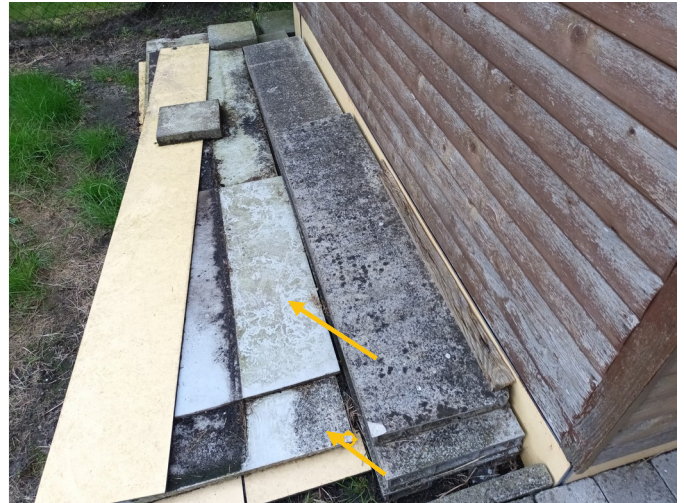
Fiche 35: Platen tuin

Geen asbest
